Informe de gestión enero-febrero 2016

Departamento Museo
y Restauración de Obras de Arte

Honorable Cámara de Diputados de la Nación

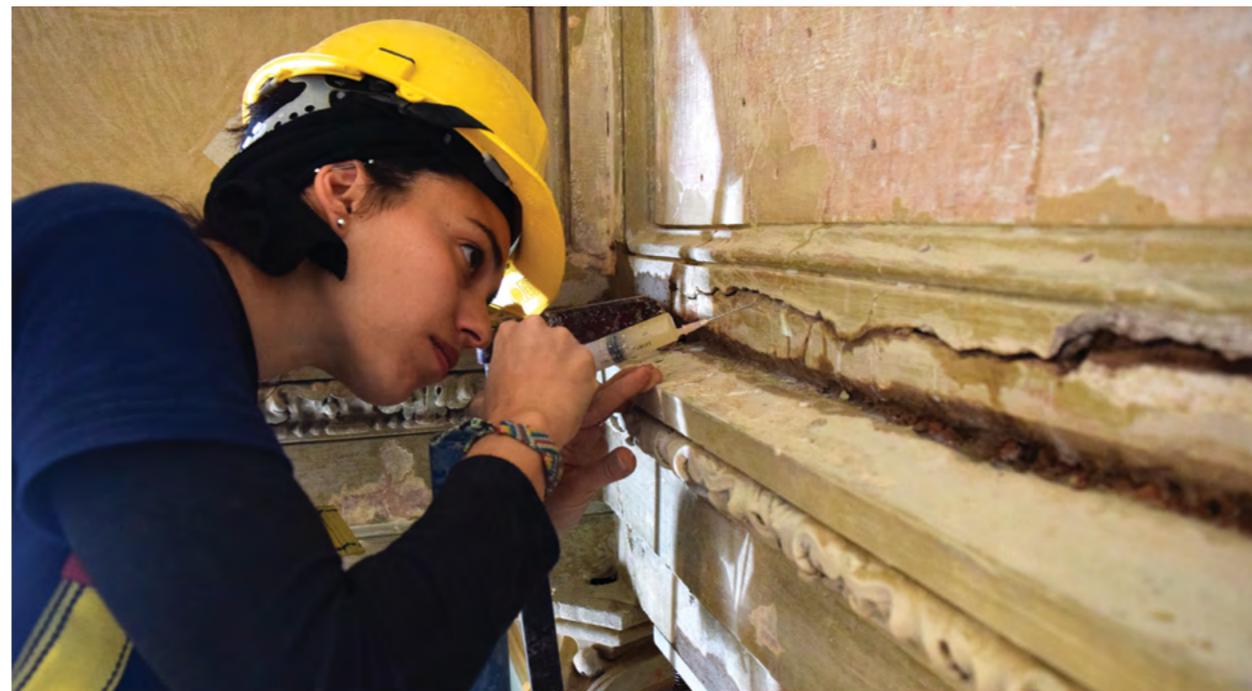
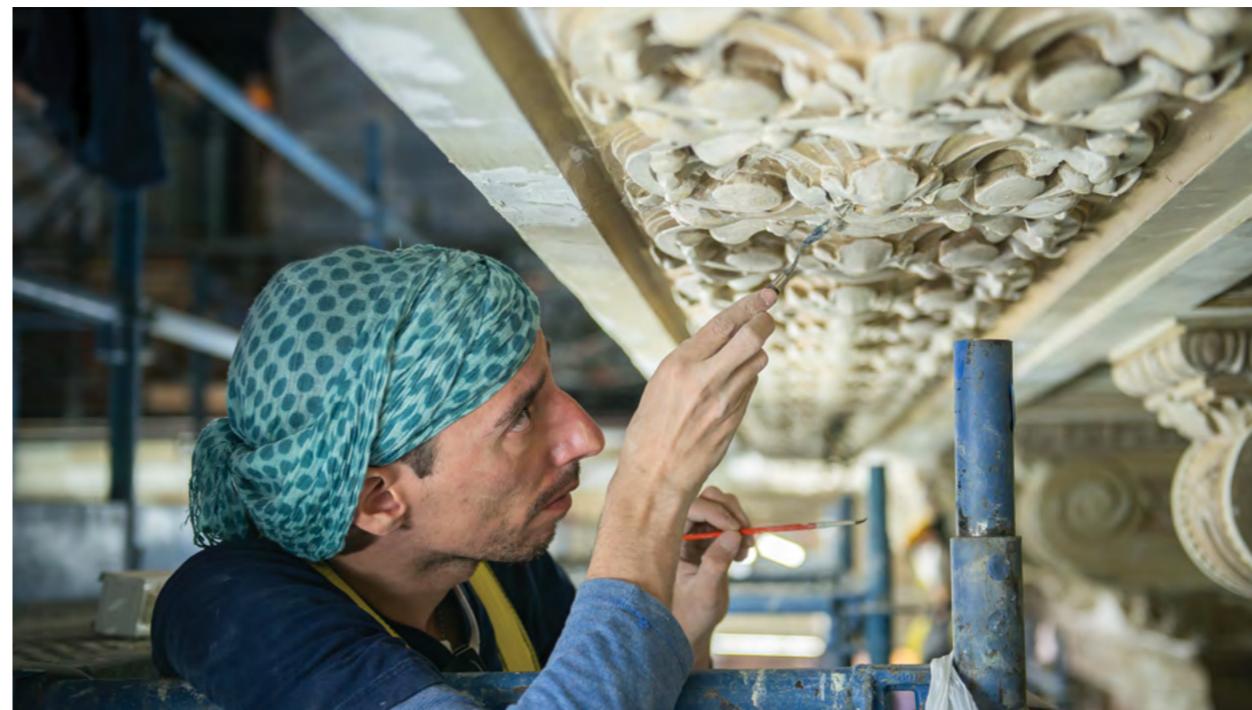
1. Consolidación de una grieta por inyección.
2. Reintegración volumétrica en cielorraso.

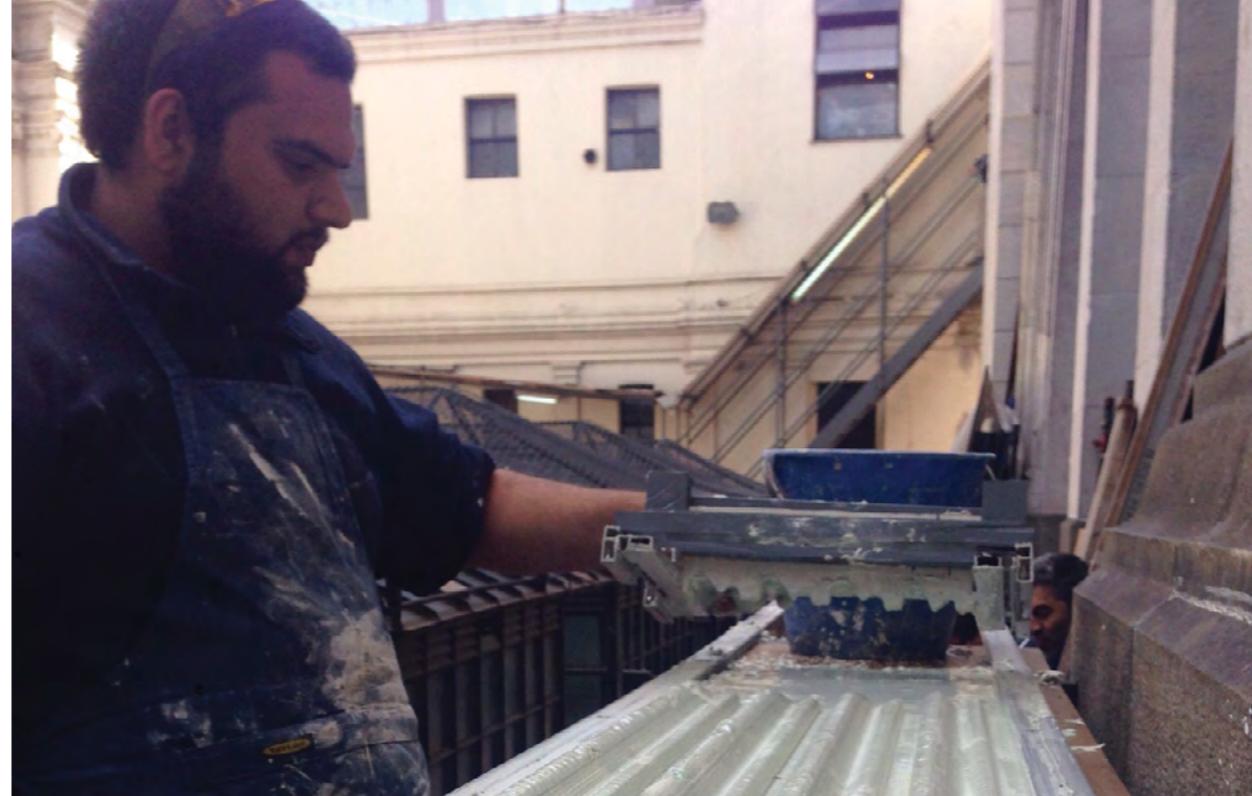
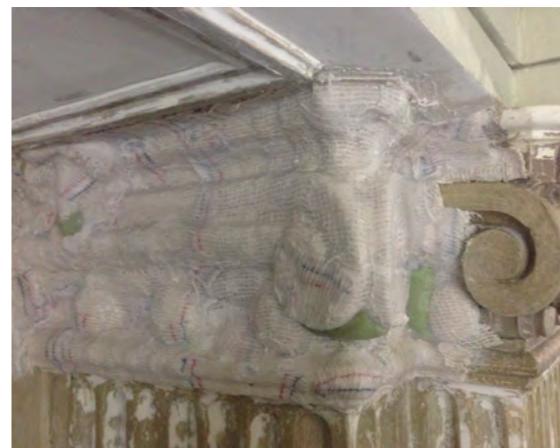
1. Técnica de moldura lineal corrida a 180 grados.
2. Toma de molde de capitel por el taller de moldes y ornatos.

que se encontraba deteriorado. El molde se realizó en caucho siliconado con una malla de textil de algodón y tornillos en las salientes para permitir el encastre con el contramolde compuesto (en dos partes) hecho de resina poliéster *transparente para laminar* con fibra de vidrio, y las copias se realizaron en el mismo material del contramolde. En cuanto a los fragmentos faltantes de ornatos, éstos se reintegraron por modelado *in situ*.

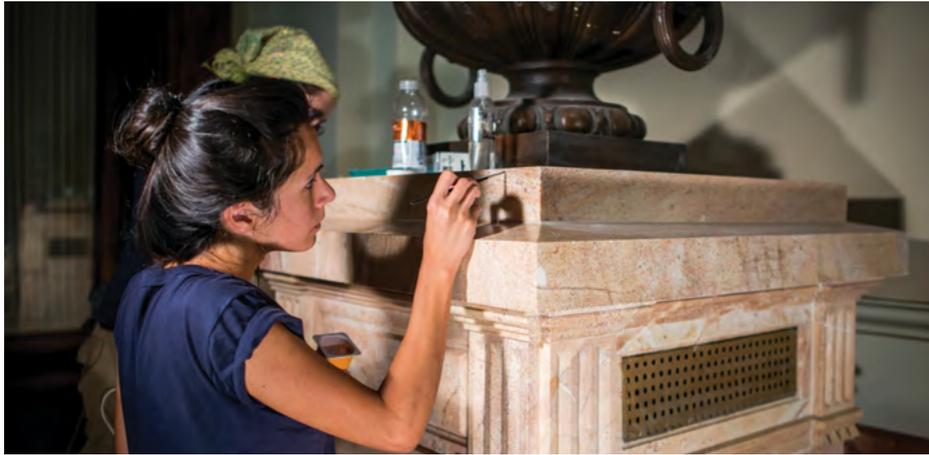
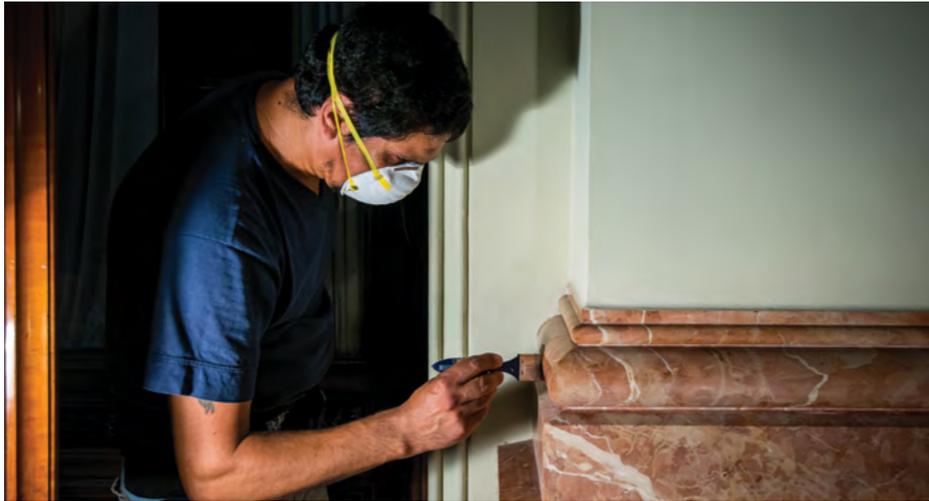
1. Retoque de color en reposiciones de faltantes de mármol.
2. Aplicación a pincel de capa de protección de cera microcristalina.

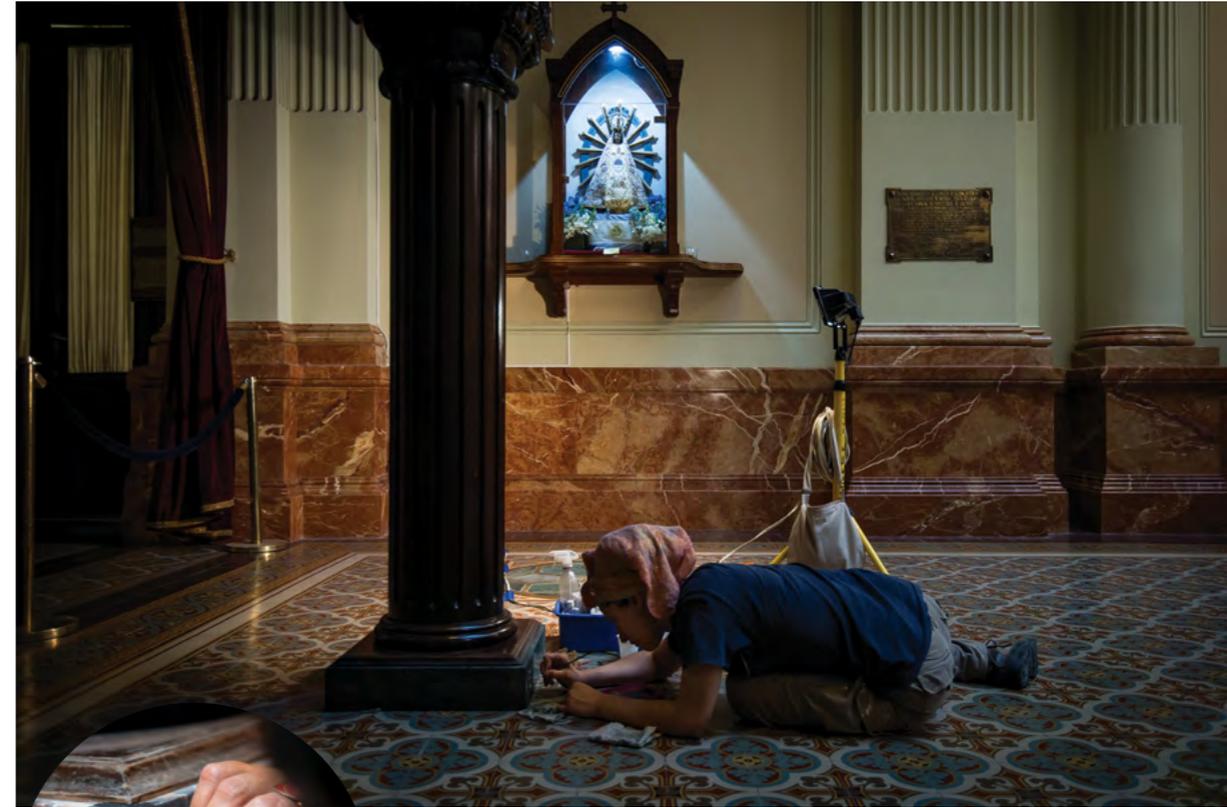
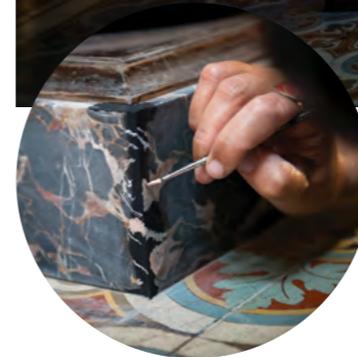
1. Restauración de basamento de mármol.
2. Retoque de color en basamento de mármol.
3. Adhesión de placas de mármol desprendidas con un adhesivo - mortero estructural de dos componentes.
4. Reintegración volumétrica de faltante de gran tamaño de placa de mármol.
5. Colocación de mortero fino o estuco con color.
6. Colocación de puente de adherencia para el mortero fino o estuco con color.

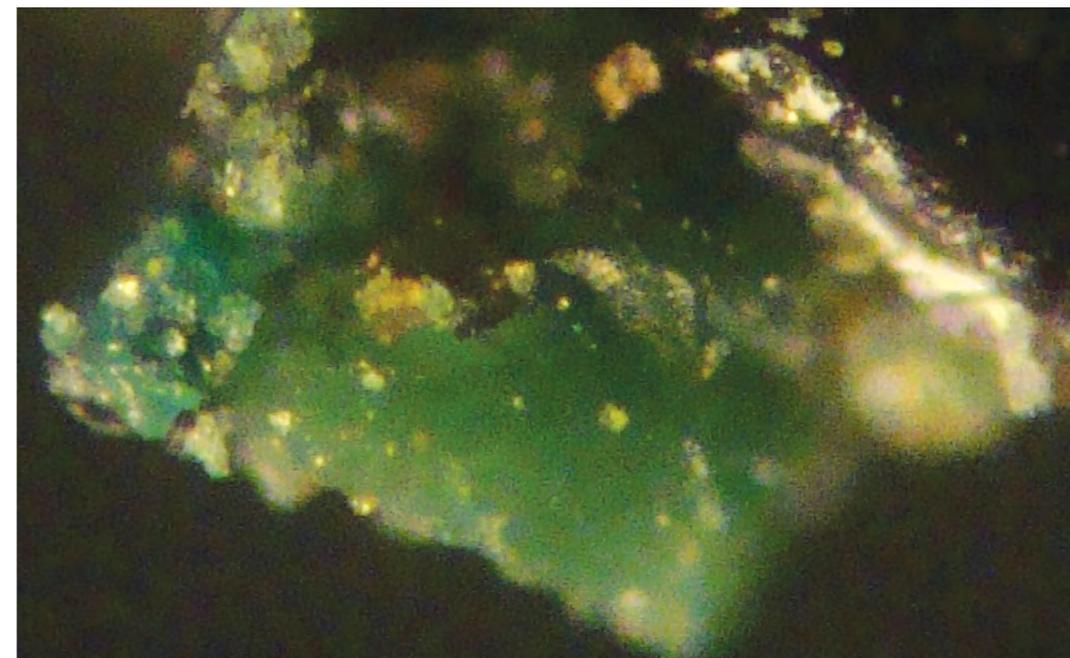
El barandal perimetral con pátina florentina del Museo presentaba faltantes, metal expuesto y vestigios de pintura.

Con el objeto de poder realizar análisis microscópicos para determinar el material utilizado originalmente en las terminaciones del barandal perimetral y las columnas de remate, se tomaron cinco tipos de muestras: media caña, remate izquierdo, anillo, estria y hoja del remate. En todos los casos, salvo en la muestra correspondiente a la media caña y hoja del remate, los estratos resultaron coincidentes, encontrándose debajo de la pintura negra sintética un acabado superficial de color negro semejante a una pátina, aplicada sobre el metal con carbonato de calcio.

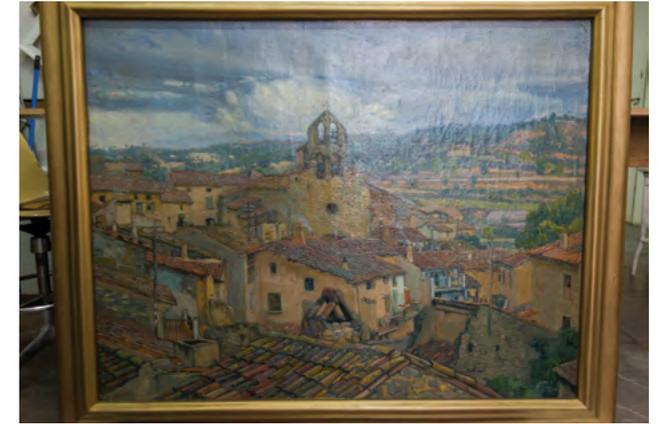
LOS VIEJOS TEJADOS, DE GIL ROIG.
ÓLEO SOBRE TELA DE 125 X 98 CM.

La obra presentaba deformaciones en la parte central y craqueladuras y microfisuras en la capa pictórica. El soporte principal (textil) presentaba acidez.

El bastidor no era funcional a la obra, razón por la cual se produjeron deterioros en el soporte principal.

Con respecto a la capa pictórica, en todos los casos era oleosa y se encontraba protegida por un barniz natural (*Dammar*) envejecido, causante de la tonalidad amarillenta observada en todas las zonas de la obra.

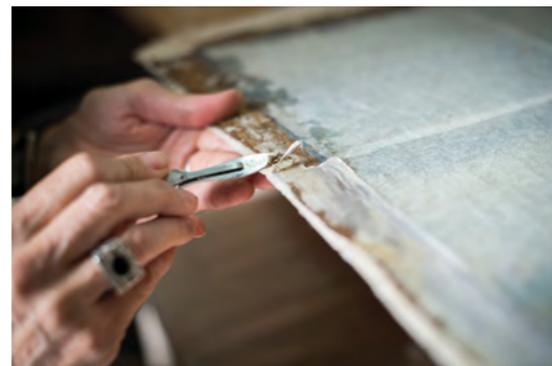
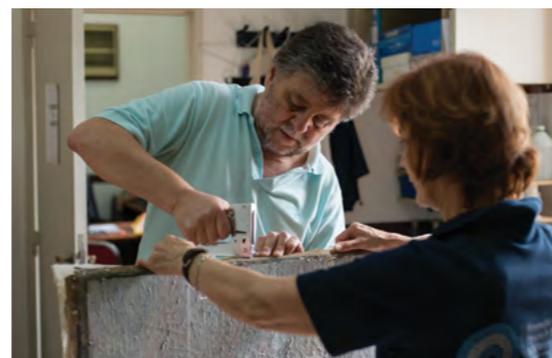
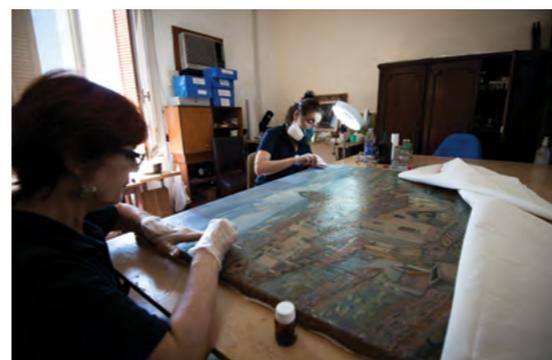
1. Extracción de bandas perimetrales de tensado.
2. Reemplazo de soporte accesorio por uno nuevo.
3. Pruebas de limpieza - extracción de barniz envejecido.

Se realizó una prueba de limpieza y extracción del barniz en el sector de la obra que corresponde a la representación del cielo utilizando una mezcla de solventes con tensoactivo no iónico y un espesante-emulsionante. La intervención de esta obra se encuentra en proceso.

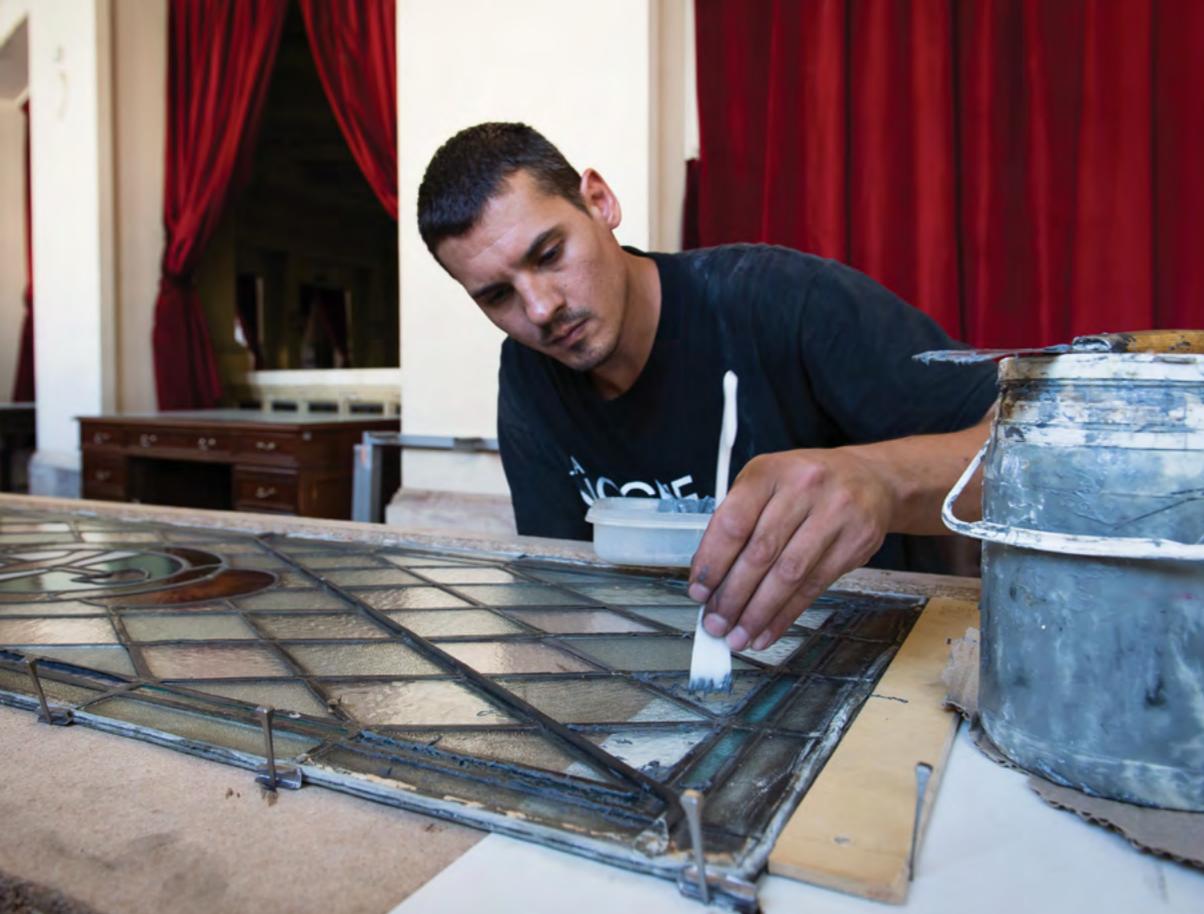
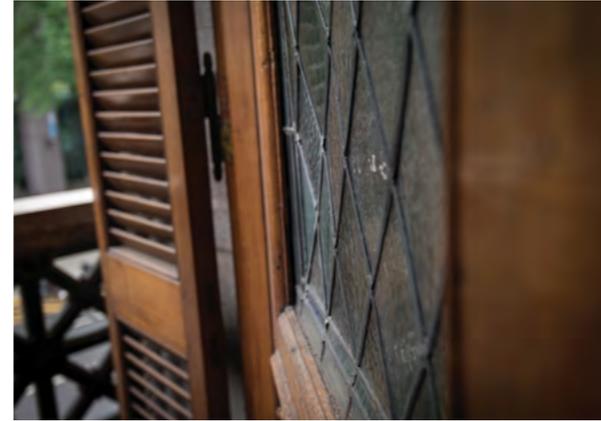
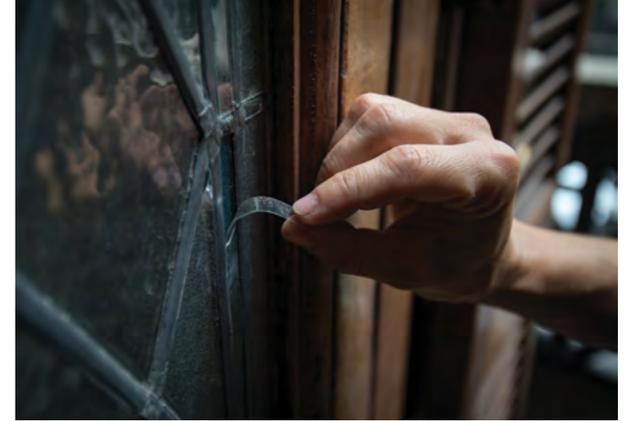
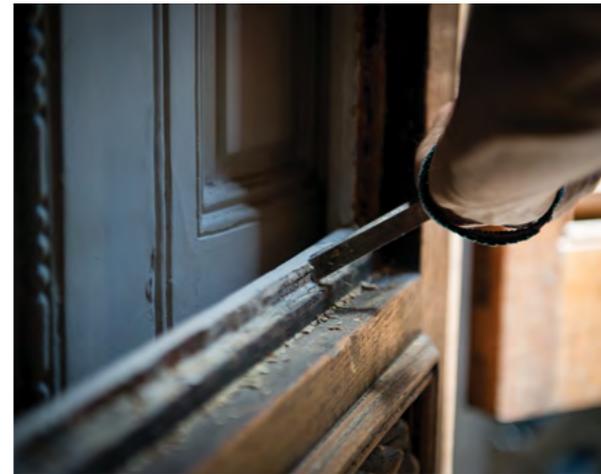
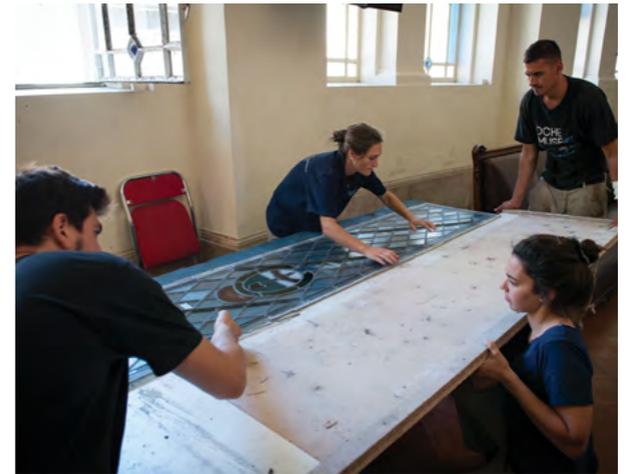
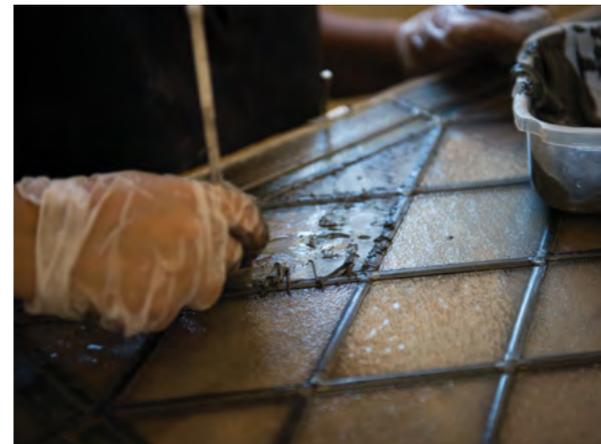
Resoldado de plomos fracturados, ajuste de refuerzos y remasillado de paños de vitral.

2. Eliminación de película adhesiva transparente sobre piezas fracturadas.

Se procedió a la colocación de los plomos periféricos faltantes, la reposición de lagunas y la consolidación de piezas fracturadas.

La intervención concluyó con el proceso de masillado.

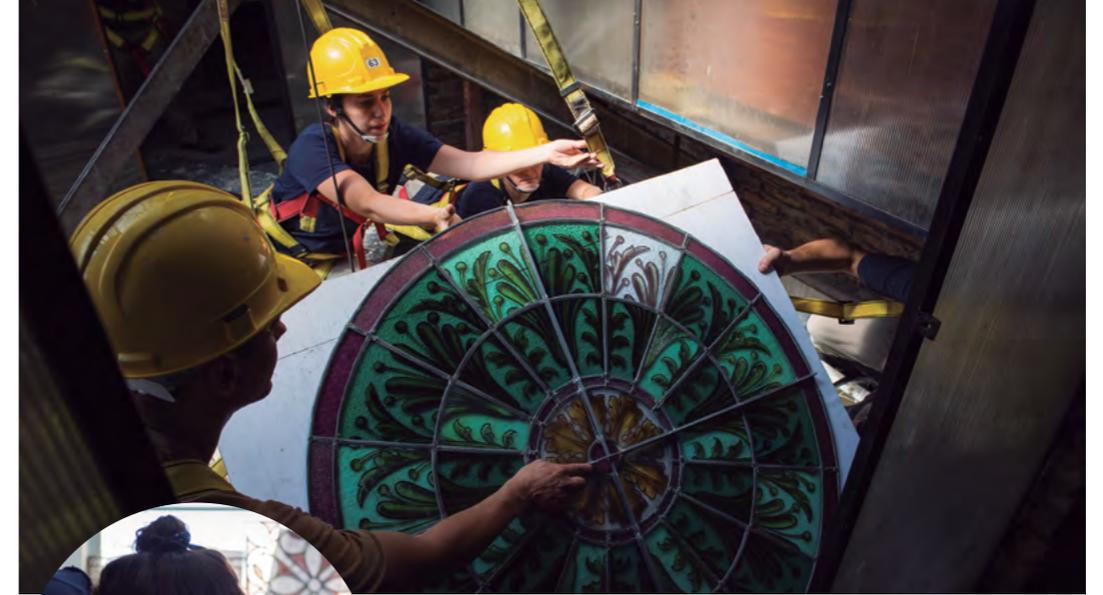
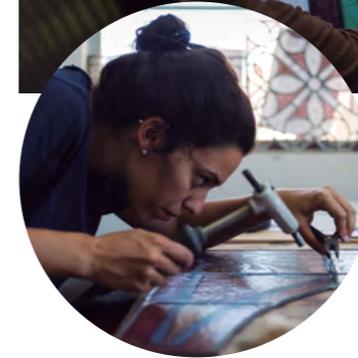
El deterioro de estos vitrales fue causado principalmente por las filtraciones de agua provenientes de la lucarna de protección.

Al estancarse sobre los paños, el agua afectó la red de plomo generando oxidación, debilitamiento, fracturas y faltantes de material. Se encontró además tierra acumulada, madera desmenuzada y hasta restos de pájaros muertos.

En la restauración con recambio parcial de la red de plomos se eliminaron los refuerzos y se realizó un recambio de los plomos rotos y faltantes.

Se resoldaron las soldaduras fracturadas, se consolidaron las piezas quebradas y se procedió a la reposición de lagunas y realización de fragmentos con o sin pintura grisalla.

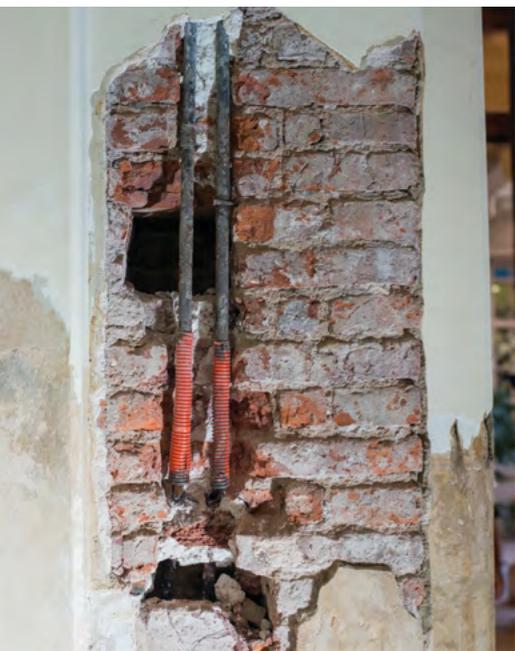
Caños correspondientes a la instalación eléctrica. Al descubrir los caños se observó que uno de ellos se encontraba vacío.

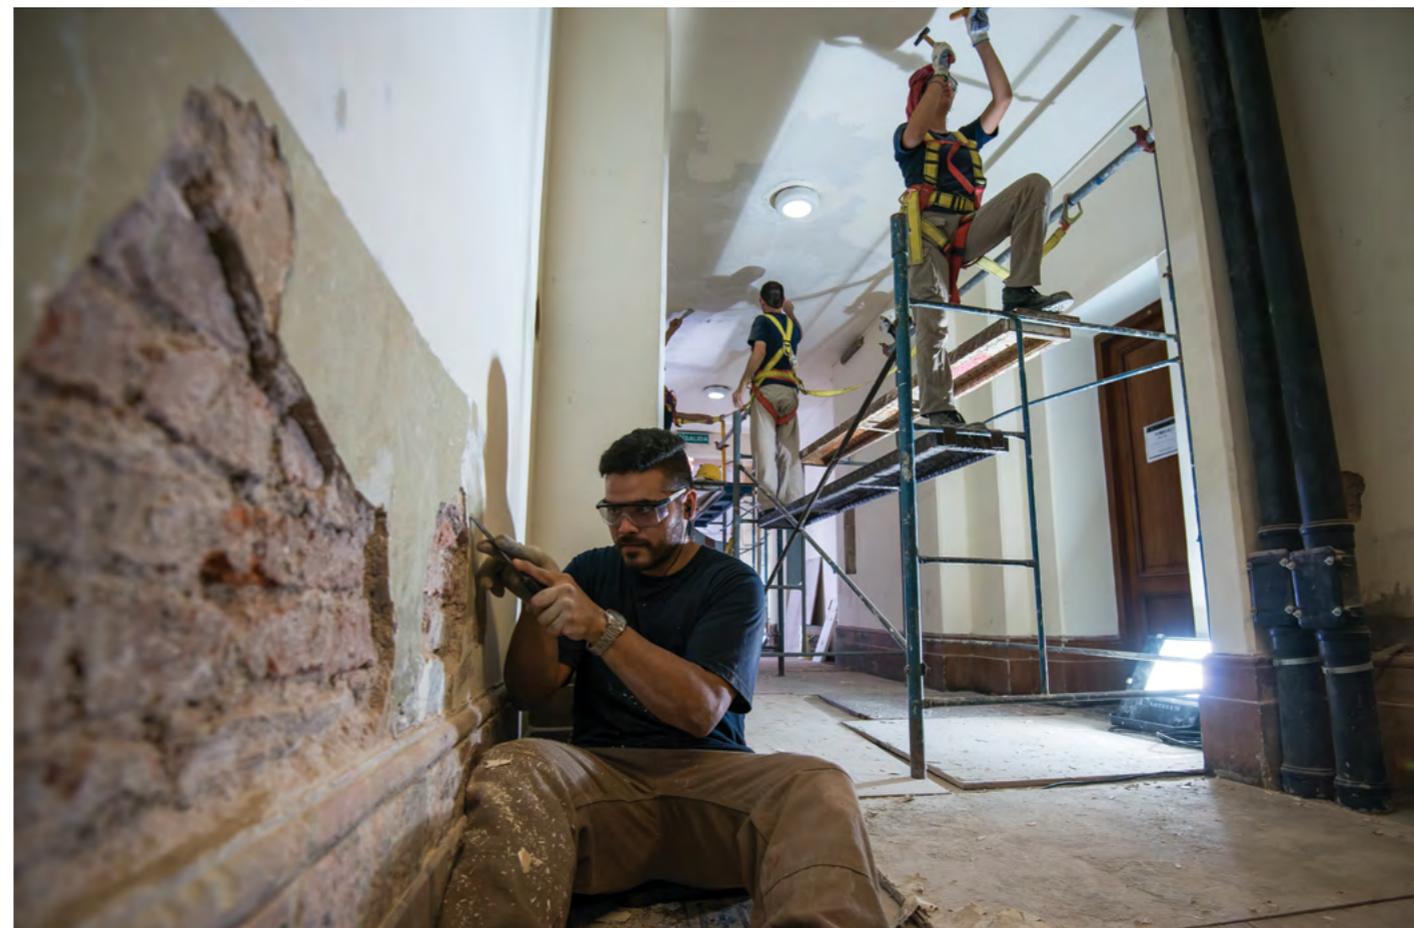
Tanto el cielorraso como los muros presentaban desprendimientos de capa pictórica y enlucido, por lo que se realizó una intervención de decapado con bisturí y espátulas por sectores hasta llegar a un estrato firme.

Decapado con espátulas por sectores hasta llegar a un estrato firme.

La consolidación se llevó a cabo aplicando solución hidroalcohólica a pincel y como consolidante se utilizó un polímero sintético hidrosoluble. Para la reintegración volumétrica se aplicó un revoque fino a la cal y estuco. Durante el proceso de decapado y remoción de materiales inadecuados se encontró un cable canal de hierro fundido, sin cables en su interior y cubierto con yeso. Se limpió el sector y se cubrió el canal con un mortero en cuya composición estaba incluido un mineral que cumple la función de aislante térmico y absorbente de humedad. Finalmente, en uno de los muros se verificó una grieta profunda que fue consolidada por inyección de un mortero consolidante. El proceso de intervención se encuentra aún en ejecución.

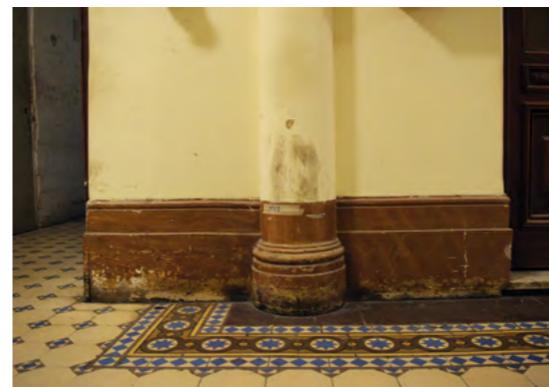
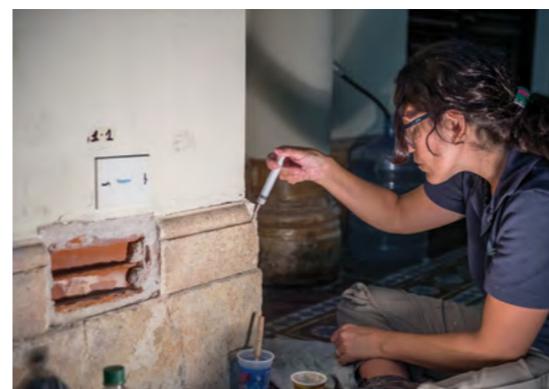
EPÍGRAFE -
 (Pág. 60)
 Relevamiento y decapado de zócalos de material cementicio.
 (Pág. 61)
 1. Zócalo de material cementicio con deterioros visibles.
 2. Consolidación de zócalos de mármol por inyección.

Los zócalos de mármol presentaban suciedad superficial, faltantes parciales, roturas, grietas y reposiciones correspondientes a intervenciones anteriores realizadas en morteros no adecuados.

Los zócalos de material cementicio, con una terminación en pintura presumiblemente al aceite, se encontraban degradados, con faltantes de material, suciedad superficial y desprendimiento de capa pictórica.
