Informe de gestión julio-agosto 2016

y Restauración de Obras de Arte

Honorable Cámara de Diputados de la Nación

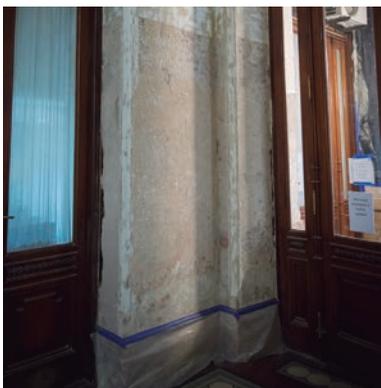
1. Remoción de morteros en sector que presentaba humedad.
2. Muro decapado por presencia de humedad.

Concluida la intervención de muros, se observó la presencia de humedad en el muro contiguo a la oficina de Imprenta, causante del desprendimiento de revoque fino y grueso en el encuentro entre la puerta de madera con la carpintería del mismo material y del deterioro del pre marco de madera maciza anclado a la puerta.

La intervención consistió en la remoción de revoque fino y grueso de manera mecánica humedeciendo la superficie y dejando el sector al descubierto para permitir el secado hasta que se determine el procedimiento a seguir. Continúa la investigación de las causas y origen de la humedad.

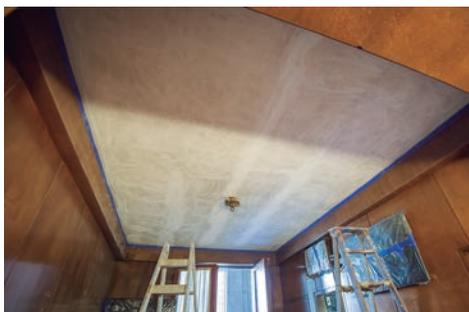
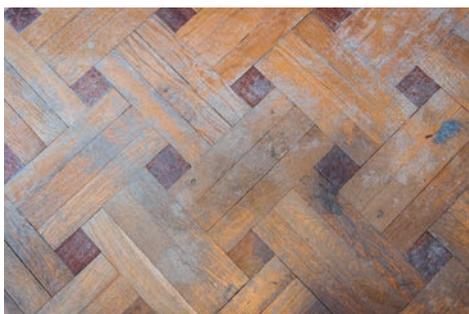
1. Aplicación de pintura en el cielorraso.
2. Estado del cielorraso antes de la aplicación de pintura.
3. Estado del piso de parquet antes de la intervención.

El cielorraso de la oficina y el baño –revestido con placas de Durlock®– se encontraba deteriorado por la presencia de humedad.

Se realizó decapado mecánico y consolidación de grietas por inyección de un polímero sintético hidrosoluble en varias concentraciones. Se niveló la superficie con enduido y se aplicó fijador, seguido de pintura al látex color blanco.

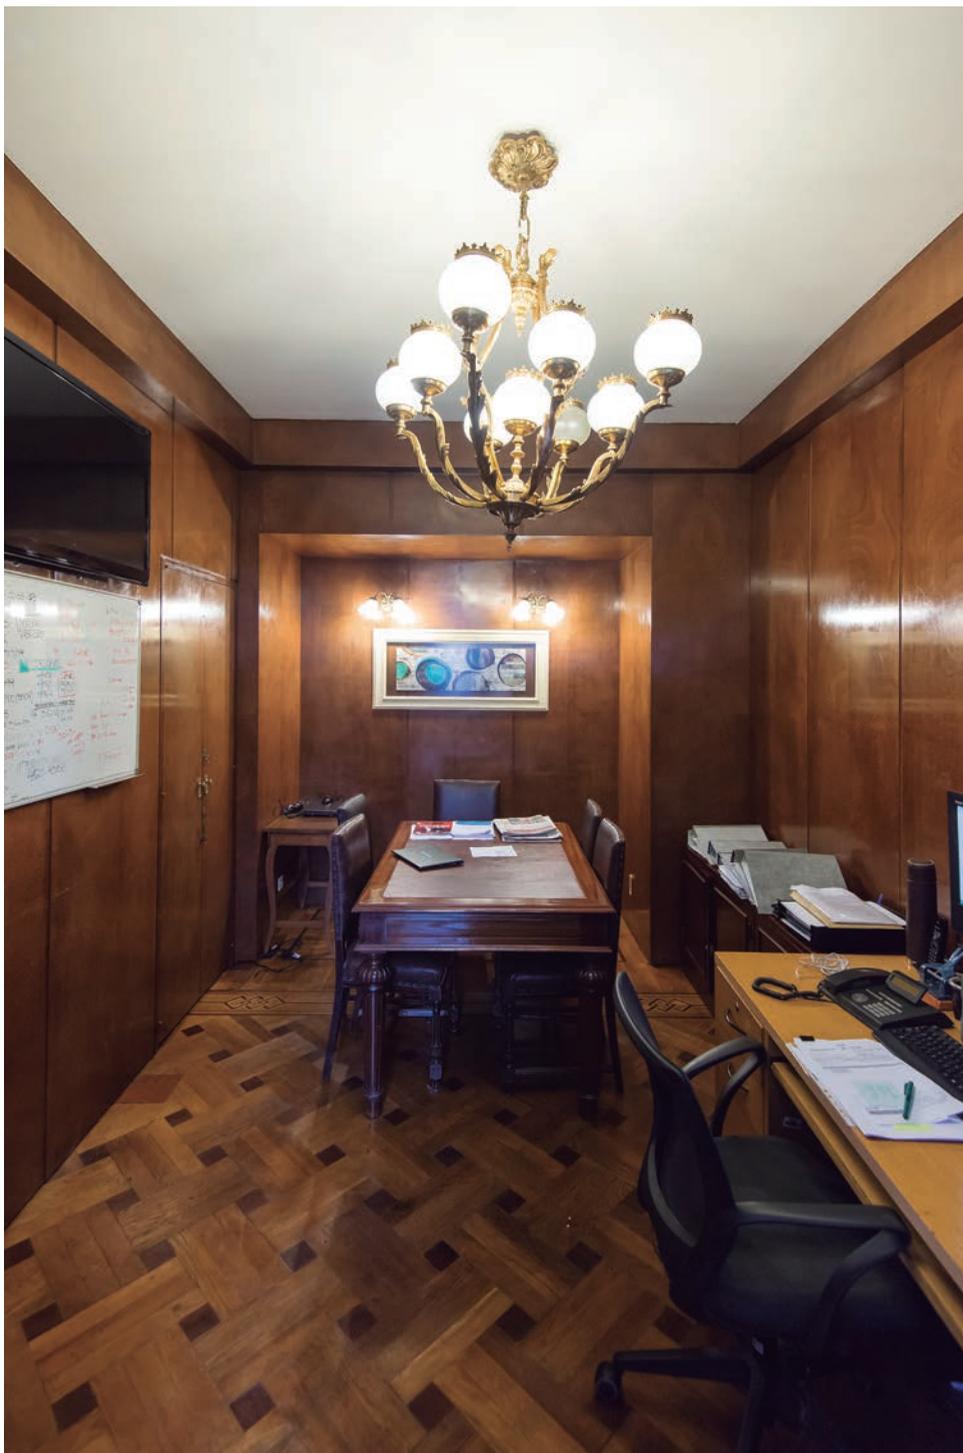
1. Decapado químico del piso de parquet.
2. Vista de la oficina. Intervención finalizada.

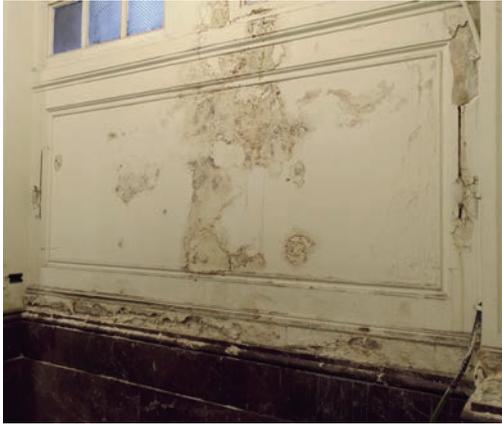
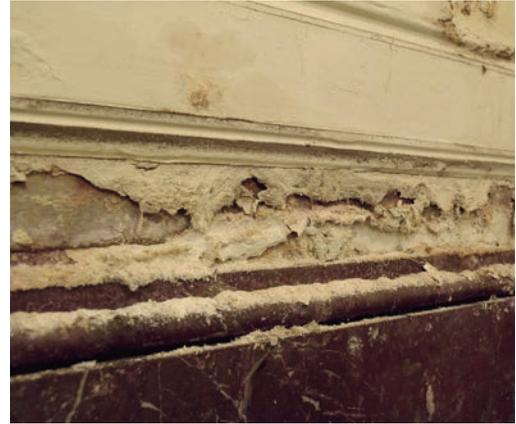
Los muros ubicados a ambos lados de la puerta de acceso muestran patologías derivadas de la presencia de humedad, –principalmente en la zona inferior y zócalos de mármol– que produjo ampollas en las capas de pintura, desprendimientos, grietas y biodeterioro.

Decapado del muro.

Es de presumir que la presencia de humedad – con su consecuente efecto en la generación de deterioros – responde a varios factores. En primer lugar, el ingreso de humedad puede deberse a la porosidad de la piedra del muro exterior. Se observó además que la manguera plástica de desagüe de los aires acondicionados que sale por la ventana e ingresa a través del muro se encuentra averiada, ya que el agua cae sobre éste y sobre los zócalos de mármol.

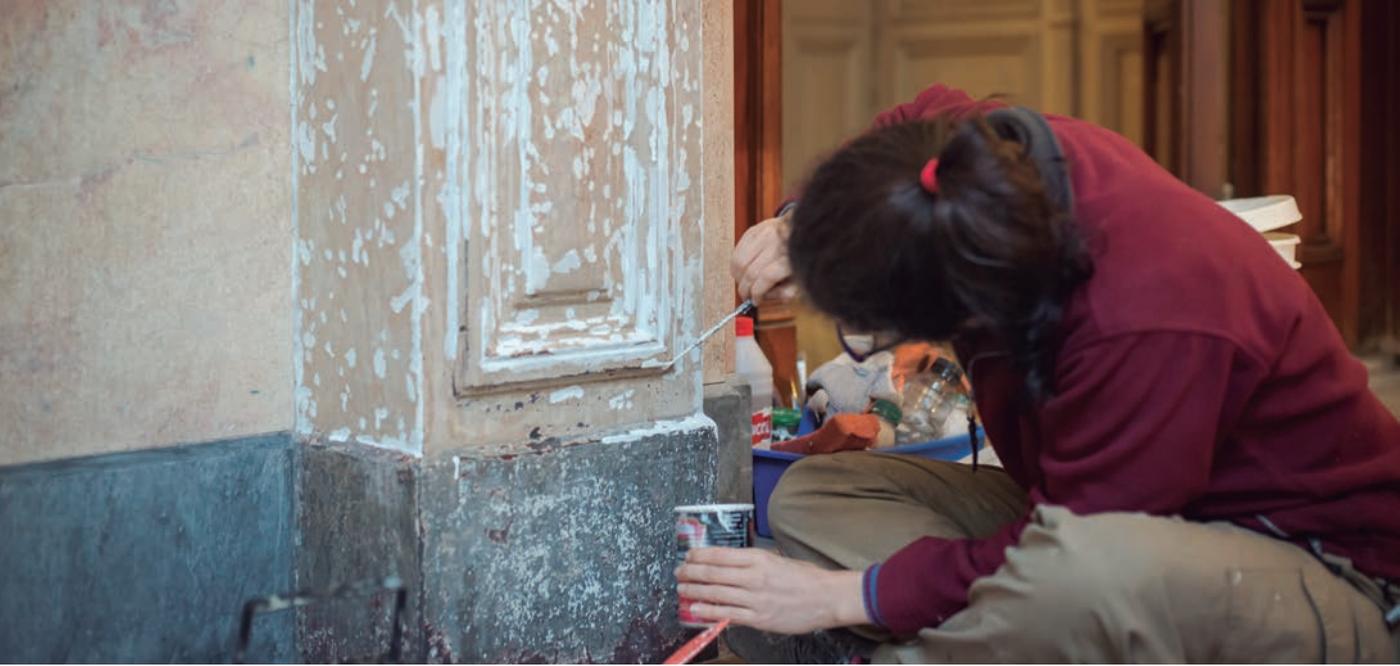
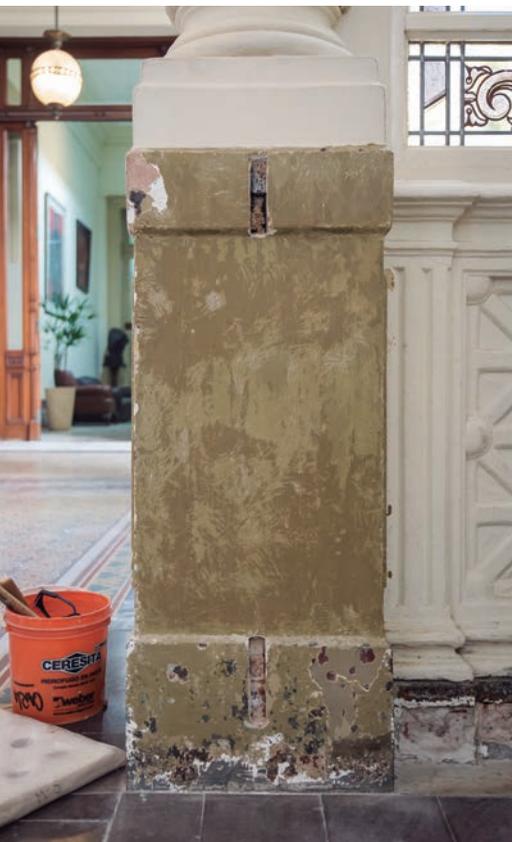
Consolidación de grietas y fisuras por inyección.

A continuación se consolidaron las grietas por inyección de un polímero sintético hidrosoluble en varias concentraciones seguido de un mortero consolidante en los casos en los que estas grietas presentaban mayor profundidad.

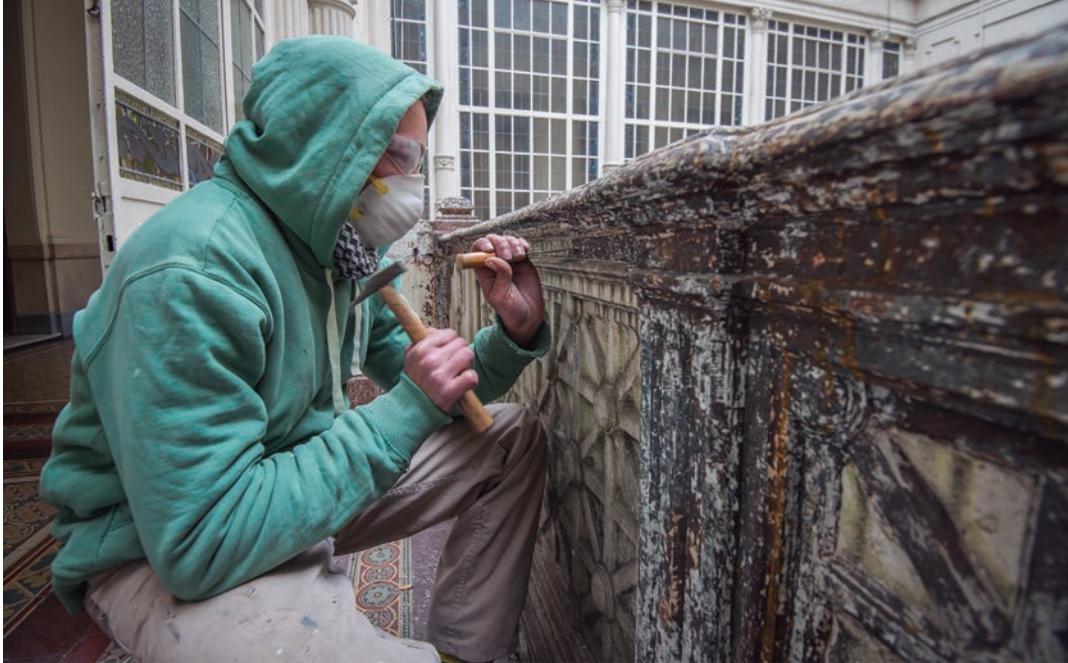
1. Reintegración volumétrica de faltantes en columna metálica.
2. Ventanas exploratorias en basamento de columna metálica.

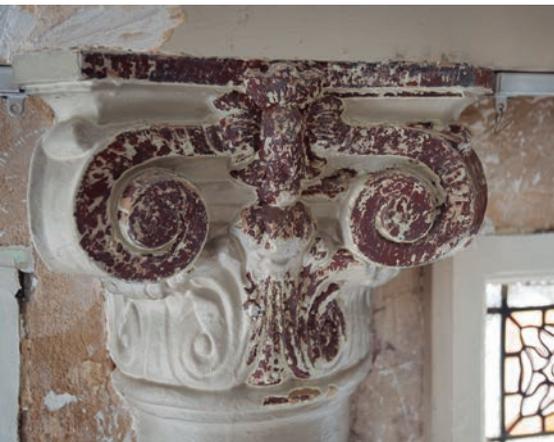
Entre las patologías encontradas en los muros se observaron eflorescencias salinas, pulverización de revoques y biodeterioro ocasionados por humedad. Esto fue debido a las filtraciones producidas por desperfectos en las cañerías de provisión de agua y desagüe pluvial situadas en la terraza.

1. Intervención de *Oficina 335*.
2. Perforaciones para consolidación de morteros.
3. Reemplazo de caños metálicos.
4. Capitel de columna decapado.

Los sectores con parches removidos, faltantes y sectores de caños metálicos fueron consolidados colocando un polímero sintético hidrosoluble seguido –en algunos casos– de un mortero consolidante.

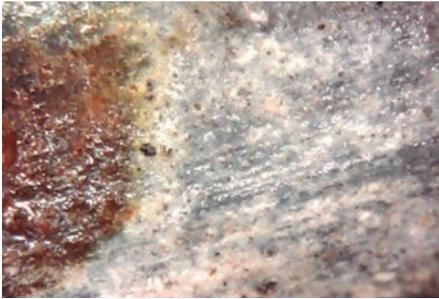
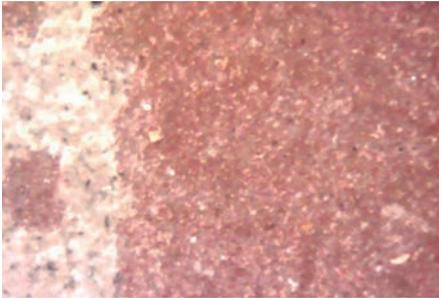
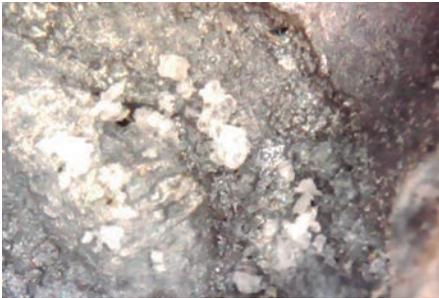
Se encontró óxido de hierro en las zonas de emplomaduras debido a la corrosión galvánica producida al entrar en contacto el plomo con el hierro de la malla de acero y cristales, presumiblemente de óxido y sales de plomo (acetato y carbonato de calcio).

1. Óxido de hierro sobre emplomaduras visualizada mediante microscopía digital 60x.
2. Cristales blancos sobre grisalla roja observados mediante microscopía digital 60x.
3. Cristales de corrosión sobre emplomaduras visualizados mediante microscopía digital 25x.

La misma fue desmontada y se realizó limpieza, cambio de una pieza fracturada, consolidación de piezas fracturadas del escudo, ajuste de refuerzos y remasillado de ambos lados del vitral.
