Informe de gestión marzo-abril 2016

Departamento Museo
y Restauración de Obras de Arte

Honorable Cámara de Diputados de la Nación

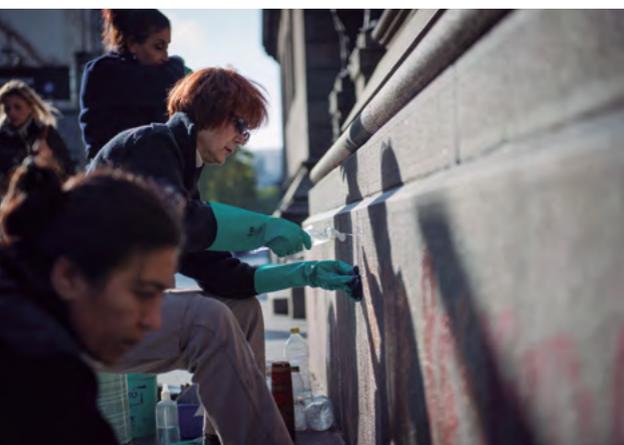
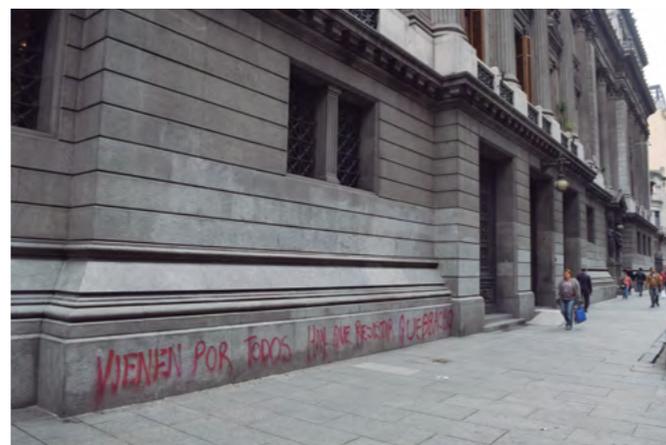
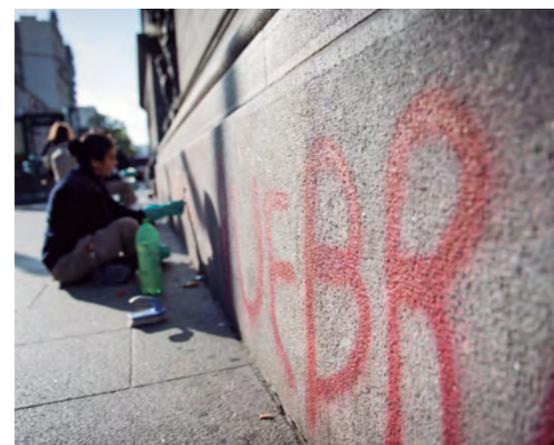
1.2 y4. Remoción de graffitis en el muro de la fachada.

3. Graffitis sobre fachada Rivadavia.

Se realizaron pruebas de limpieza y eliminación de la pintura con removedor en gel de base acuosa utilizando cepillos de cerdas plásticas y enjuagando a continuación con agua.

Luego se secó con un paño repitiendo todo el proceso. Este procedimiento resultó efectivo mientras la pintura se encontraba fresca, pero al secar perdió efectividad por lo que se realizarán otras pruebas a la espera de lograr un mejor resultado.

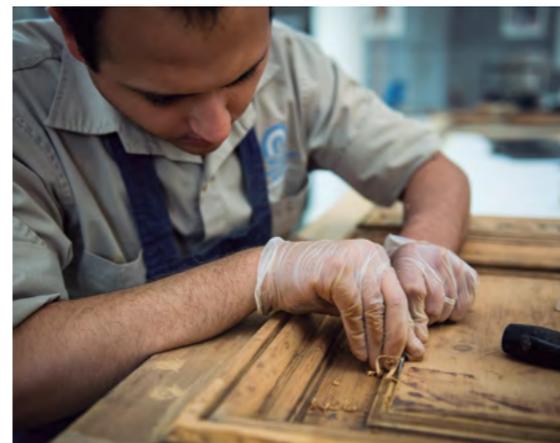
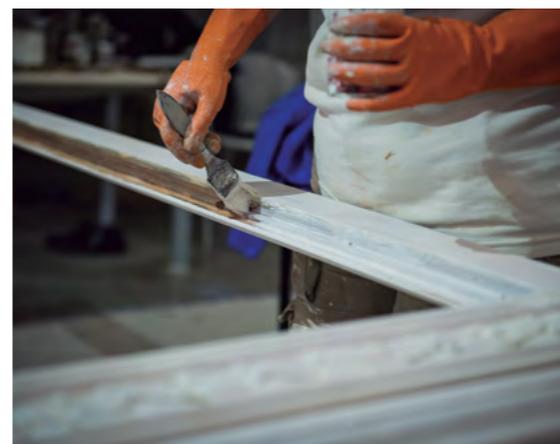
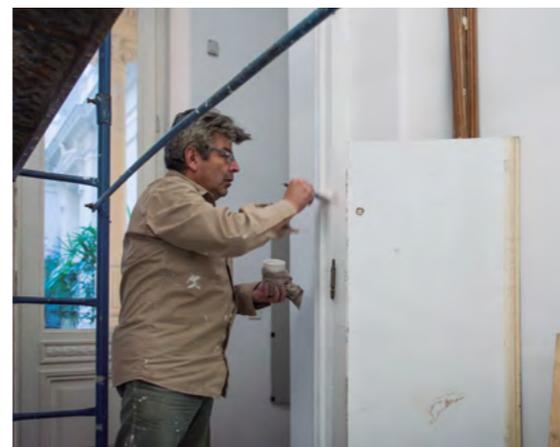
La pintura se encontraba deteriorada, las fallebas trabadas, y había faltantes de tapajuntas.

1. Decapado mecánico de carpinterías con bisturi.
2. Aplicación de decapante-removedor.
3. Pintura de carpinterías.

Se comenzó a intervenir realizando un decapado mecánico con espátulas y lijas de distintos gramajes.

Luego se ajustaron las fallebas y se repusieron los faltantes. A continuación se pintaron las puertas de doble hoja y marcos con esmalte sintético blanco.

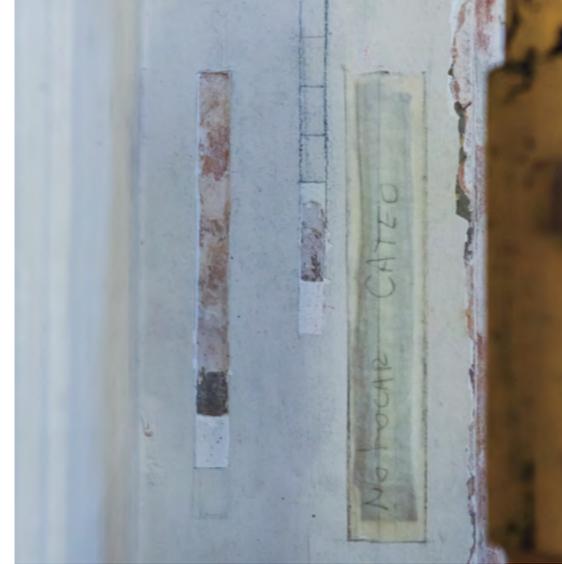
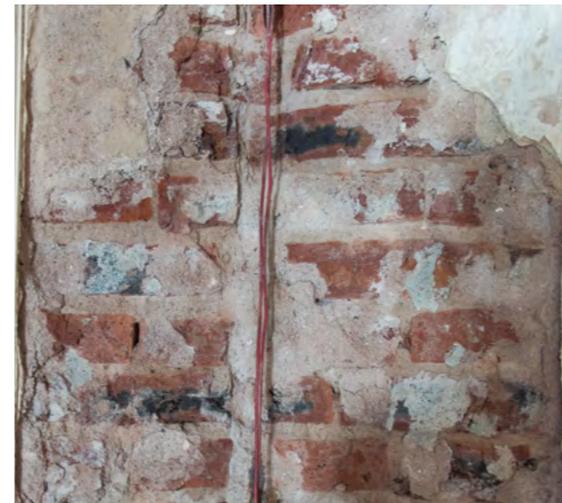
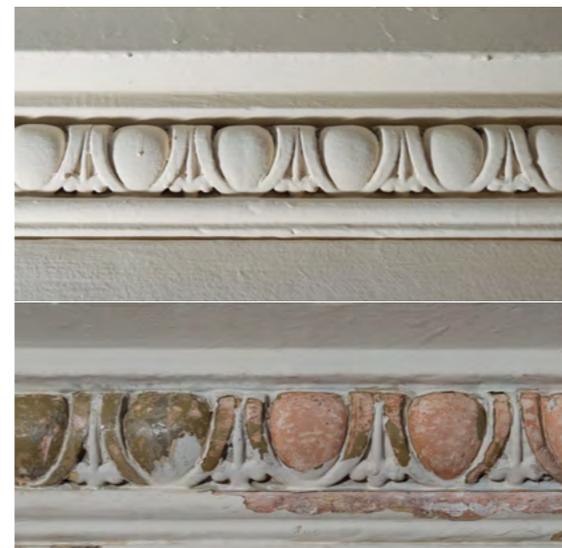
1. Cateos estratigráficos.
2. Mampuestos descubiertos con cables expuestos.
3. Molduras de ovas y dardos antes y después del proceso de decapado.

Se continuó con el proceso de decapado detallado en nuestro informe del período enero-febrero, eliminando las capas de pintura descohesionadas del muro y de las molduras con utilización de bisturí, espátulas, cincel y martillo. Durante este proceso se presentaron nuevas patologías como lagunas de capas pictóricas, capas de pintura descohesionadas, desprendimientos de fragmentos de molduras, sectores en los que el mortero se encontraba descohesionado y producía desprendimientos, parches cementicios correspondientes a intervenciones anteriores, pequeñas piezas de madera dentro del muro, grietas y fisuras.

En cuanto a los caños de electricidad mencionados en el informe anterior, presentaban corrosión, faltantes y cables expuestos. Al retirar los parches cementicios que los cubrían quedaron expuestos los ladrillos y se encontraron ganchos y pernos metálicos que actuaban como elementos de sostén de los caños.

Con el objeto de proteger y conservar el cateo como testigo se aplicó una resina termoplástica. Con respecto a los cateos efectuados sobre el muro mismo, éstos fueron realizados en el primer paño, a 1,80 m. de altura sobre el lateral izquierdo de forma vertical. Se encontraron ocho capas de pintura pero la capa pictórica original podrá determinarse una vez que contemos con los resultados de los análisis químicos correspondientes. Se realizaron dos testigos que recorren de manera longitudinal el muro, las molduras lineales y las molduras de ovas y dardos. El primer testigo muestra la capa de pintura original y el segundo, el estado de la última capa de pintura. Además se realizaron pruebas de procedimientos y materiales sobre las molduras de ovas y dardos y sobre el muro. Sobre las primeras se realizaron pruebas de limpieza química aplicando decapante-removedor en un sector de las molduras ubicadas en el paño derecho. Este procedimiento fue luego descartado por no resultar efectivo comparado con el método mecánico en que se utilizan bisturí y espátulas.

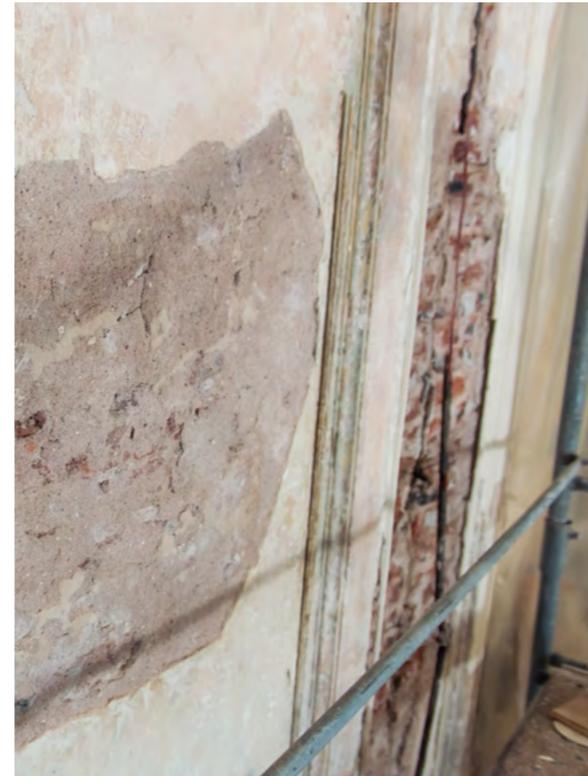
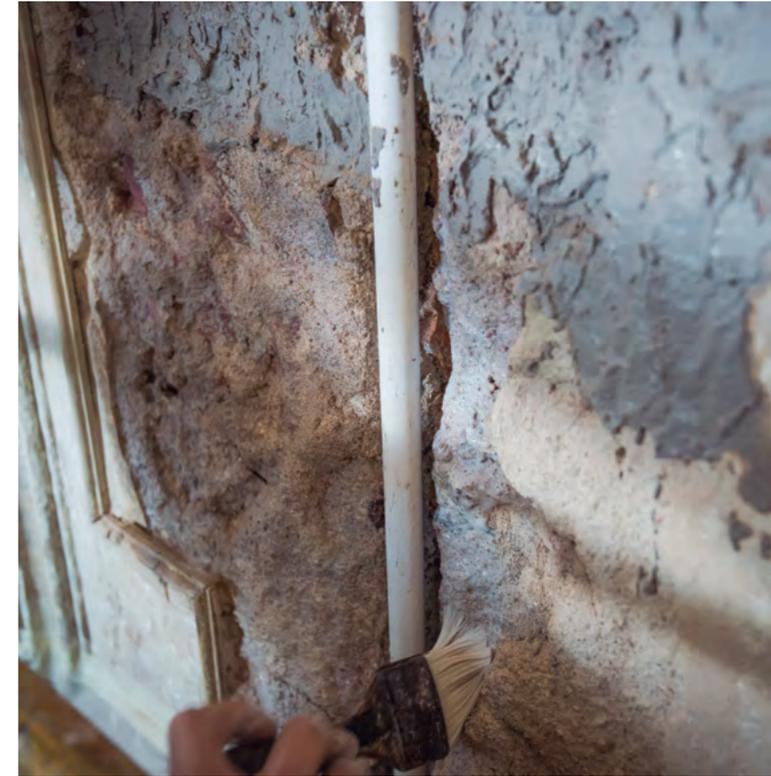
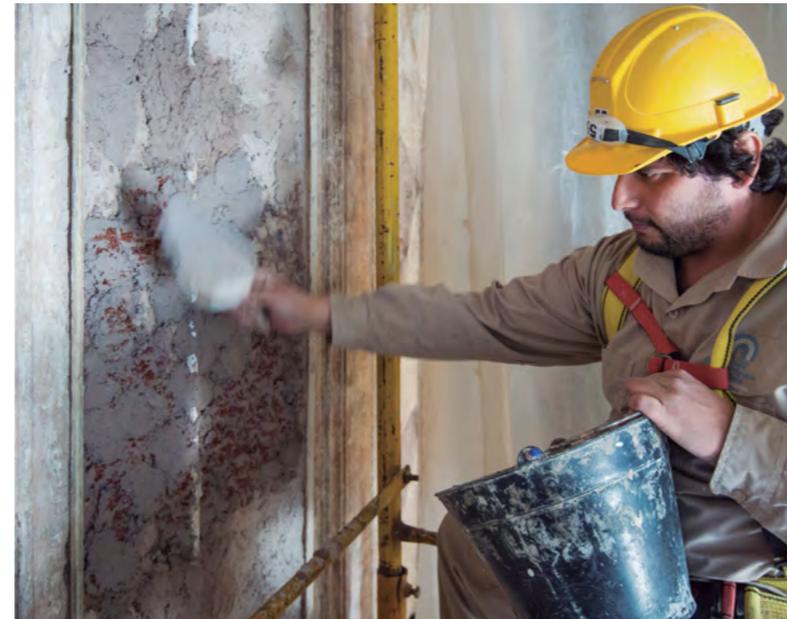
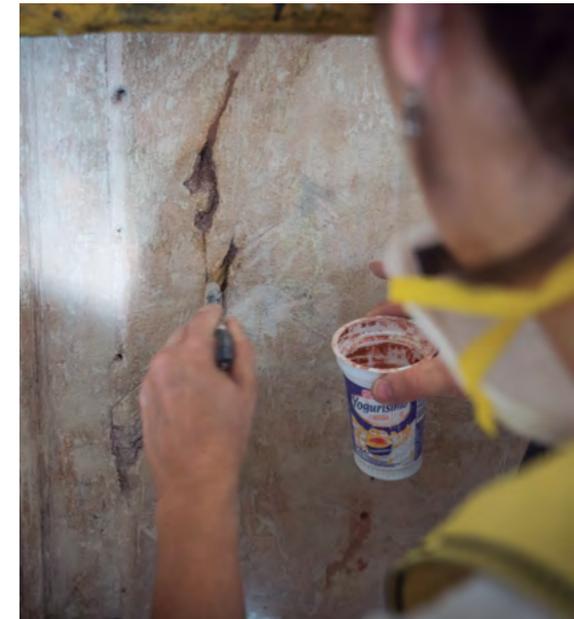
Con respecto a las molduras lineales realizadas en madera, se observaron algunos desprendimientos, clavos sueltos y fisuras en los sectores en los que se ubicaban los clavos de sostén al muro.

1. Decapado mecánico de molduras lineales.
2. Detalle de decapado de molduras lineales. (Pág. 23)
1. Muro decapado con faltantes de mortero y caños metálicos deteriorados.
2. Consolidación de mortero original y reemplazo de caño metálico por caño plástico.
3. Reintegración volumétrica con mortero grueso.
4. Reintegración volumétrica de grieta en muro.

Se consolidaron los sectores con desprendimientos de mortero aplicando un aditivo vinílico de forma puntual. Para la consolidación de muros se realizaron perforaciones en los paños laterales y se aplicó solución hidroalcohólica seguida de consolidante aditivo vinílico. A continuación, se procedió a colocar un polímero sintético hidrosoluble en varias concentraciones. Finalmente se aplicó un mortero de consolidación.

Las grietas y fisuras se consolidaron por inyección con un polímero sintético hidrosoluble. En los parches cementicios se realizaron cinco aplicaciones de un consolidante aditivo vinílico.

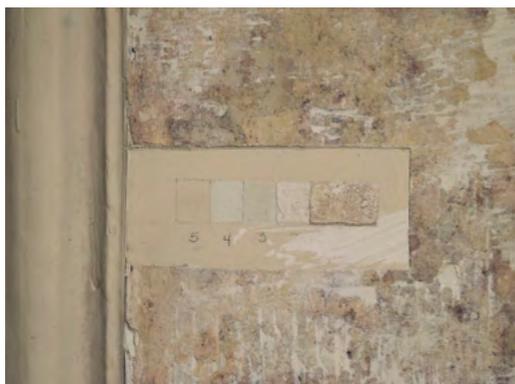
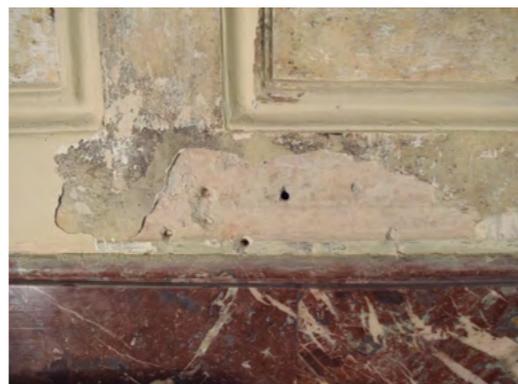
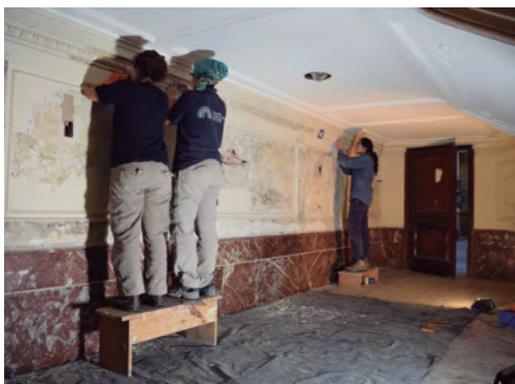
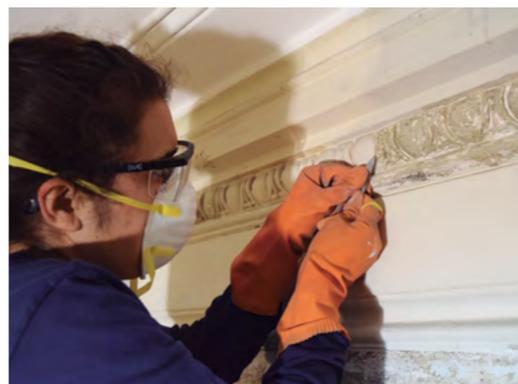
BAJO ESCALERA

El muro bajo escalera presentaba faltantes, desprendimientos, fisuras, grietas, ampollas de capas pictóricas y demás deterioros producto de la presencia de humedad.

Esta primera etapa de intervención involucra solamente el muro. Éste presentaba faltantes, desprendimientos y ampollas en capa pictórica, fisuras, grietas, faltantes en las molduras de ovas y dardos y demás deterioros producto de la presencia de humedad.

(Pág. 24). 1. Decapado mecánico de muro./ 2. Cateo estratigráfico./ 3. Perforaciones de consolidación correspondientes a una intervención anterior./ 4. Decapado mecánico con bisturi de moldura de ovas y dardos./ 5. Detalle de decapado mecánico con bisturi de moldura de ovas y dardos. (Pág. 25). Muro Bajo Escalera en proceso de intervención.

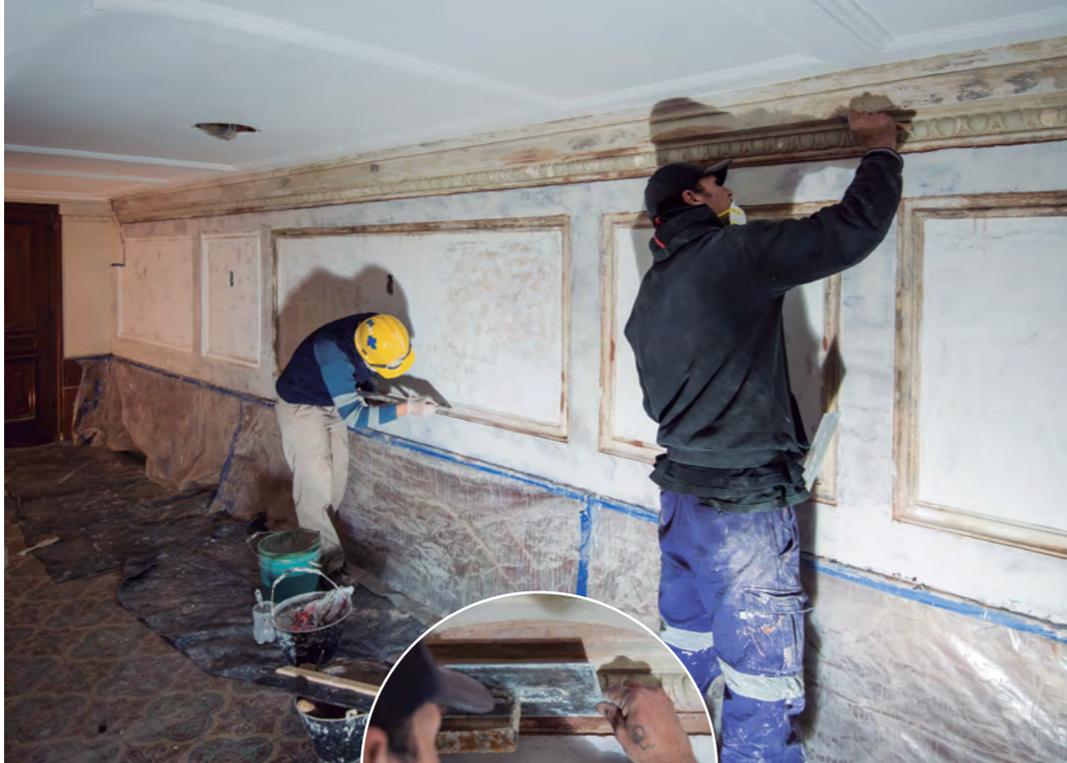
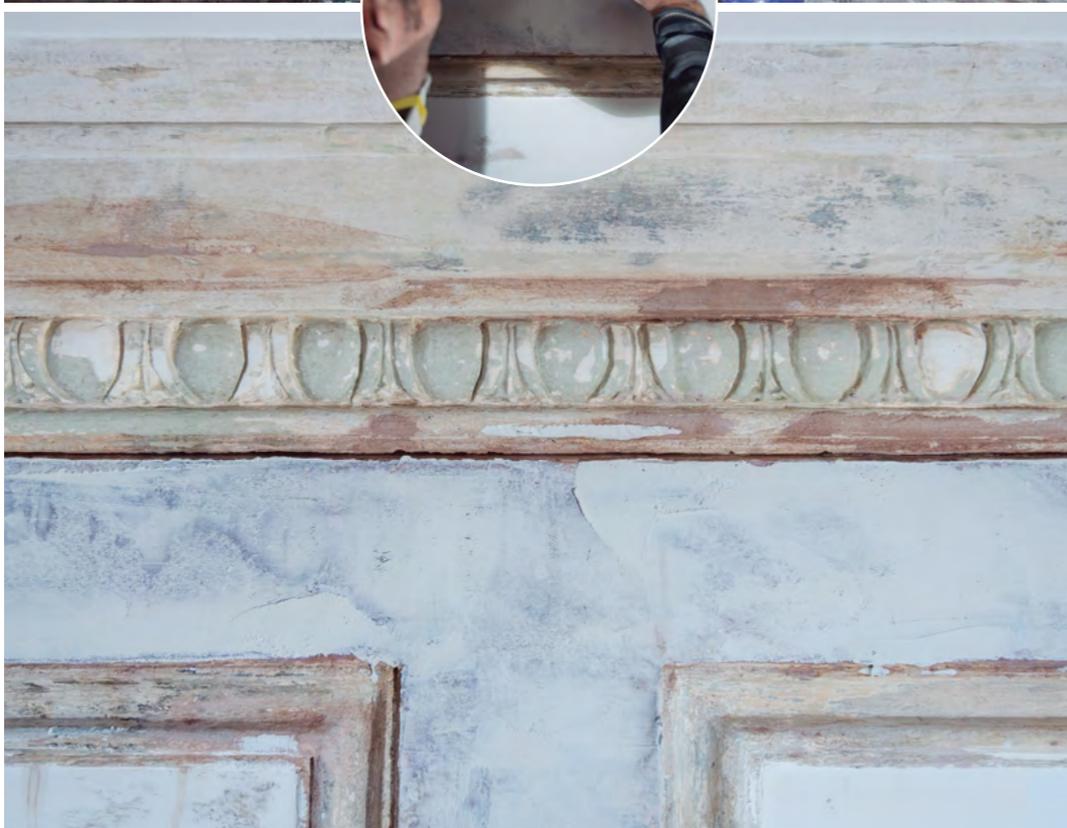
1. Reintegración volumétrica de molduras.
2. Detalle de reintegración volumétrica de molduras.
3. Detalla de molduras reintegradas.

La reintegración volumétrica se realizó utilizando un mortero grueso y a continuación uno fino, con una emulsión a base de resinas sintéticas como puente de adherencia.

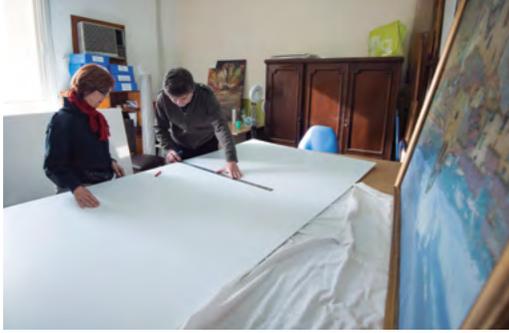
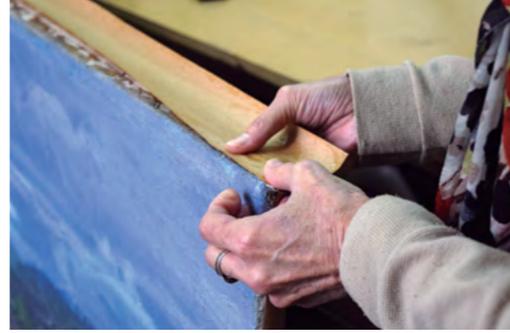
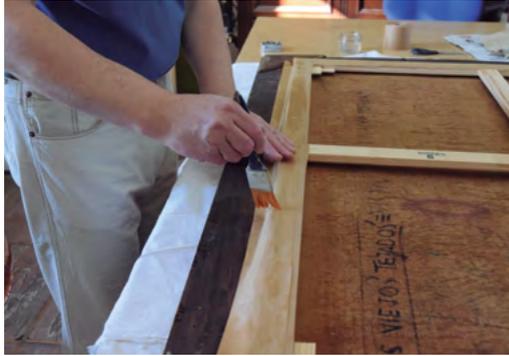
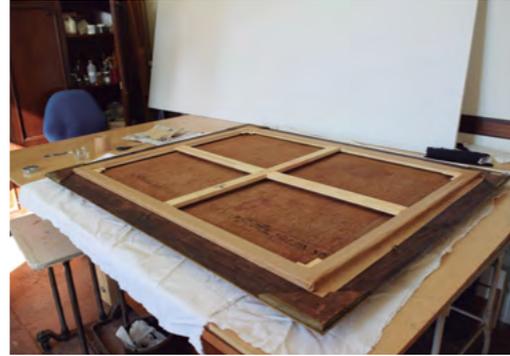
1. Preparación del foamboard para el montaje de la obra.
2. Colocación de cinta engomada sobre el bastidor.
3. Aplicación de humedad sobre cinta engomada para su adhesión.
4. Vista del reverso de la obra.

Para el montaje se colocó una placa de foamboard sobre el reverso que se unió y ajustó con tiras de aluminio al marco. Finalmente se utilizó un cable metálico para el emplazado de la obra, con lo que se dio por concluida la intervención.

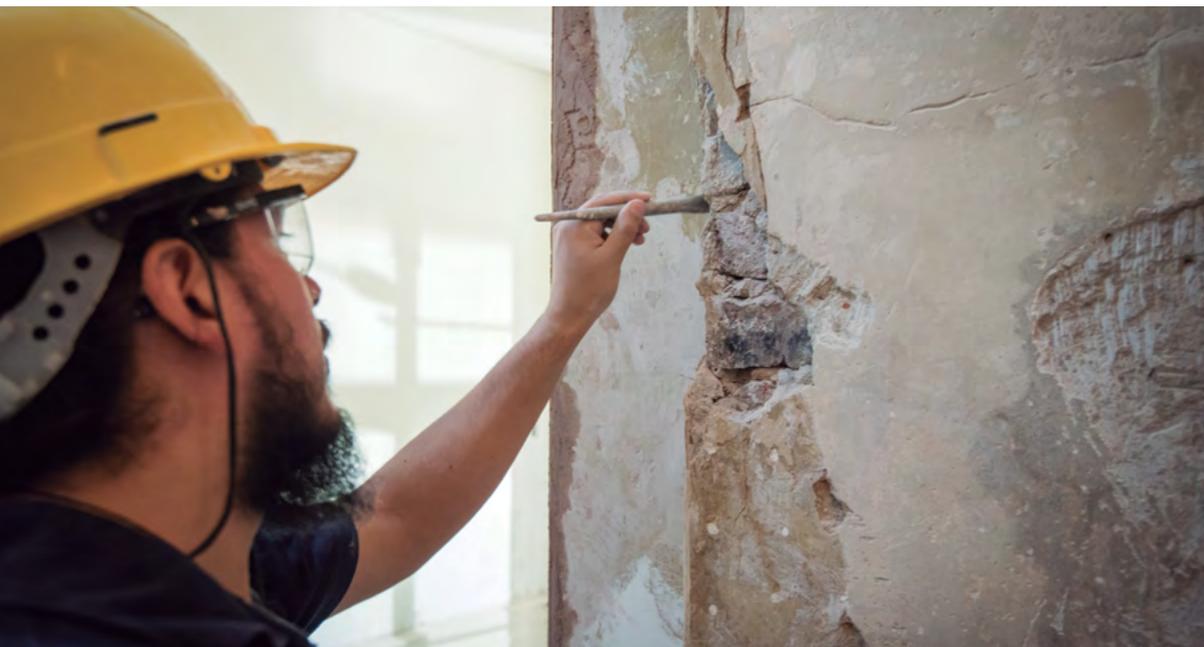
En un muro se detectó la existencia de un cable canal que se hallaba en condiciones precarias y cuyo recorrido iba desde una caja de distribución eléctrica hasta una caja de llaves térmicas. Se retiró el material que lo cubría hasta descubrir el conducto y se reemplazó éste por un caño plástico flexible. Se aplicó solución hidroalcohólica, se consolidó con un polímero sintético hidrosoluble y se realizó integración volumétrica con el mortero correspondiente.

En uno de los sectores los zócalos eran inexistentes, y en otros habían sido reemplazados con materiales inadecuados. Su reconstrucción fue realizada cumpliendo con la condición de reversibilidad.

En la parte inferior de uno de los muros cercana al ladrillo de origen se descubrió, al retirar revoques descohesionados, la presencia de dos fragmentos de cable canal de hierro fundido en mal estado de conservación y una malla plástica. Luego de retirarlos se procedió a realizar limpieza técnica, consolidación y reintegración de la zona con las técnicas y materiales ya descritos. El área del plano inclinado correspondiente al cielorraso presentaba desprendimientos y faltantes de capa pictórica y estucos. La intervención consistió en el decapado con bisturí de los sectores con patologías y la aplicación de solución hidroalcohólica en lagunas que seguidamente fueron consolidadas con un polímero sintético hidrosoluble. Finalmente se colocó revoque fino y estuco.

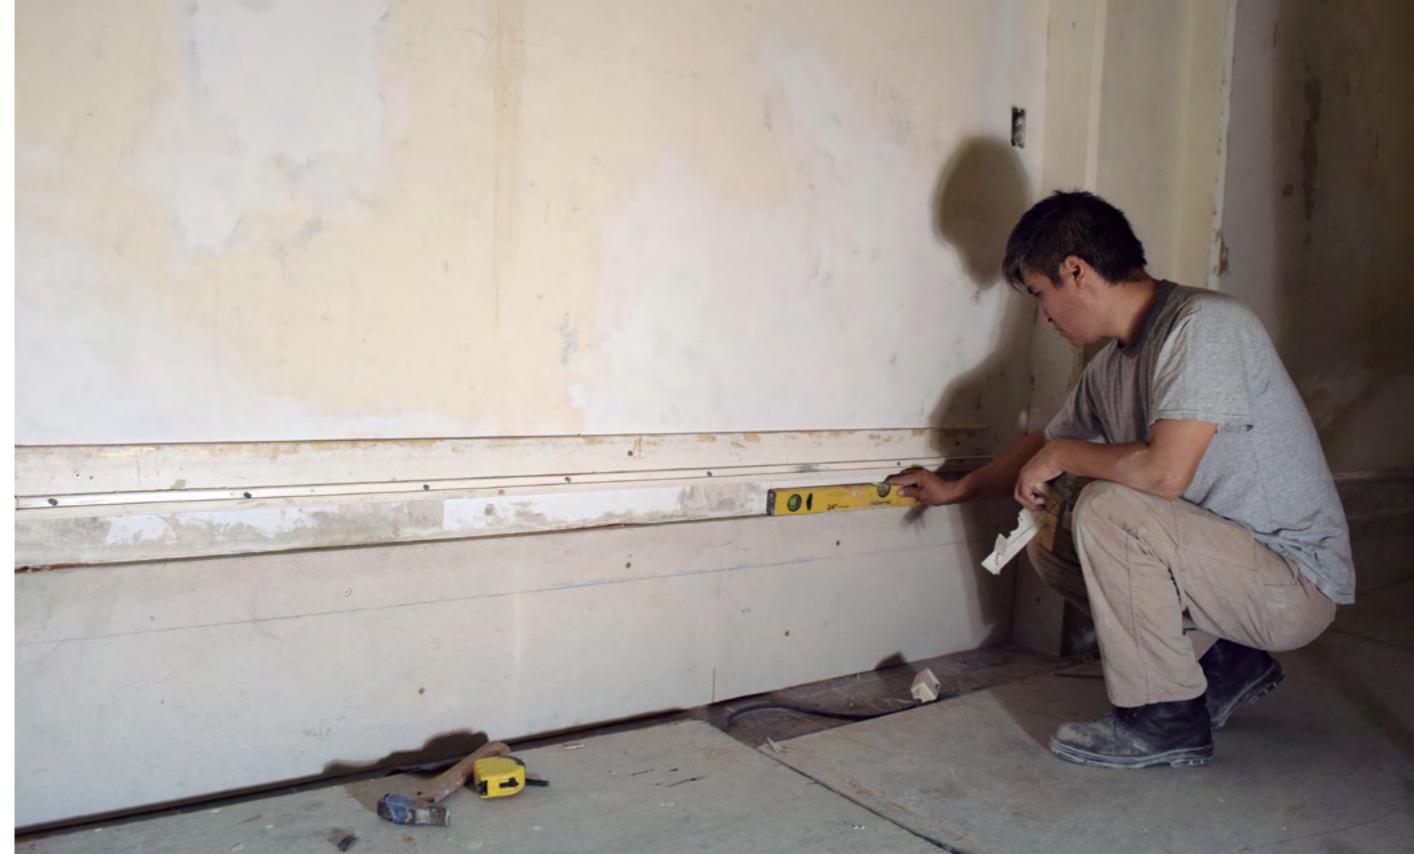
Los zócalos cementicios del Pasillo Planta Baja/Acceso Peluquería poseen una terminación de pintura. Se observó suciedad superficial, desprendimientos de la capa de pintura y faltantes. En primer término se realizó limpieza técnica y se decapó hasta alcanzar el sustrato cementicio. Se eliminaron fragmentos de zócalo desprendidos y se reconstruyeron con un mortero cementicio compatible con el original.

EPÍGRAFE -
(Pág. 46)
Consolidación del sustrato original por impregnación.
(Pág. 47)
Reconstrucción de zócalos cementicios.

El sector superior de los zócalos está formado por una media caña, por lo que en la reconstrucción fue necesario utilizar una terraja de madera y reglas de metal para nivelar y darle forma.

En uno de los sectores los zócalos eran inexistentes, y en otros habían sido reemplazados en el pasado con materiales inadecuados. Estos últimos fueron eliminados y se procedió a lijar la superficie hasta llegar al nivel del muro.

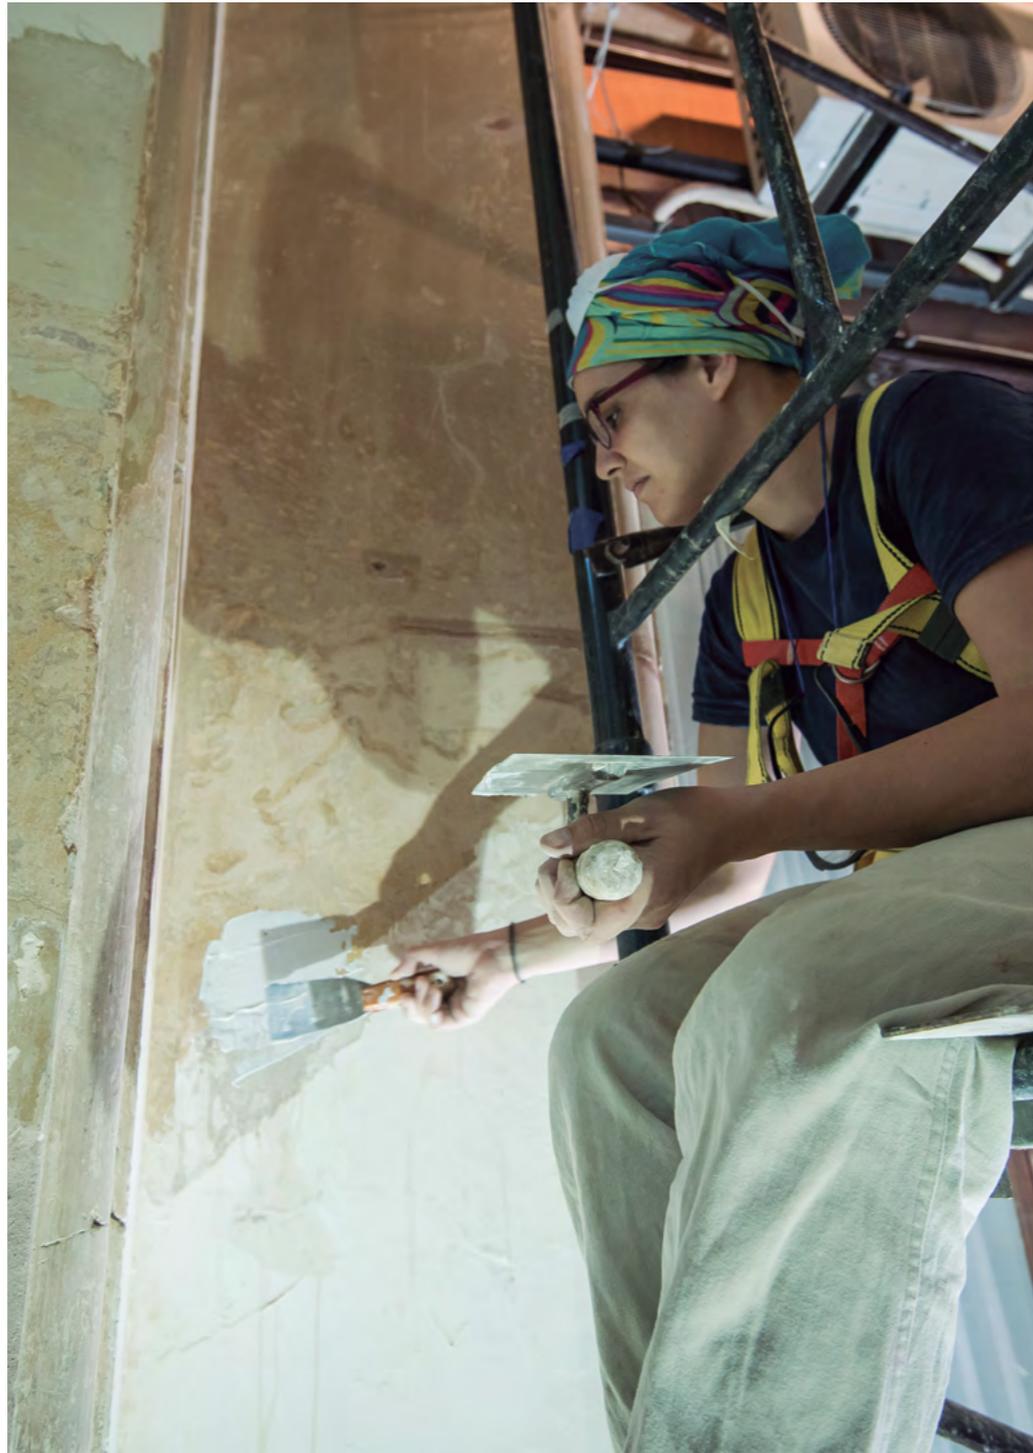
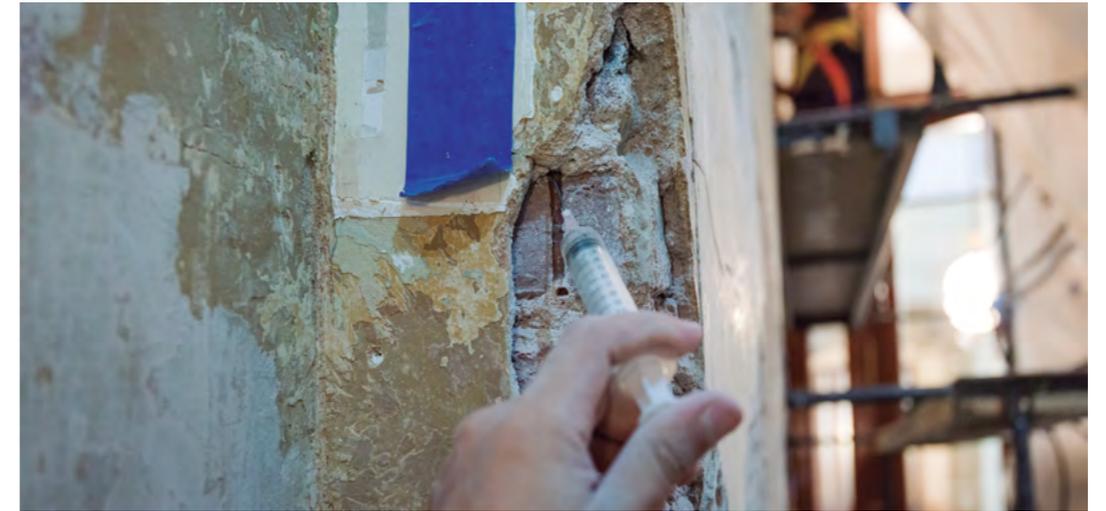
Consolidación por
inyección.

Los muros presentaban deterioros ocasionados por cañerías en mal estado de conservación que produjeron pulverización de los revoques. También se observaron fisuras y grietas, especialmente donde se ubicaban los parches de materiales incompatibles con el sustrato original.

Las grietas y fisuras se consolidaron por inyección de un polímero sintético hidrosoluble. En las grietas de gran profundidad se inyectó luego un mortero de consolidación.

Se realizaron perforaciones en el muro y se inyectó solución hidroalcohólica, seguida de un mortero de consolidación.

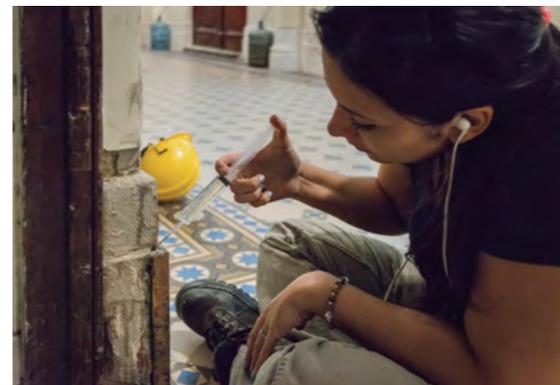
1. Reposición de faltantes de zócalos cementicios.
2. Consolidación de zócalos de mármol por inyección.

El sector superior de los zócalos se desgranaba debido al mal estado de conservación, por lo que fue necesario retirar la media caña. Se consolidó todo el sector con un consolidante vinílico. Las grietas y fisuras se consolidaron por inyección de un polímero sintético hidrosoluble aplicado en varios porcentajes.

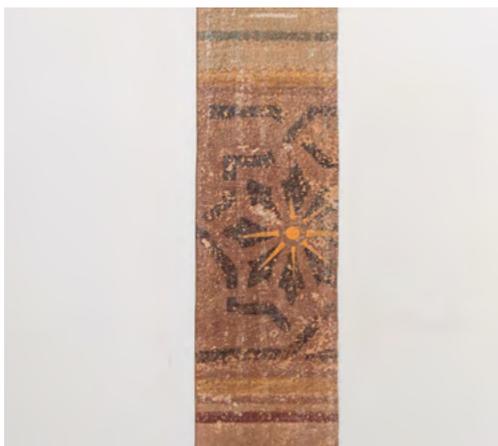
Las puertas presentaban deterioros en pintura, y tapajuntas descolados. En el caso de las puertas de falsa madera, se decidió intervenir decapando hasta llegar a la primera capa de pintura.
