## Informe de gestión mayo-junio 2016

/ Departamento Museo

y Restauración de Obras de Arte

Honorable Cámara de Diputados de la Nación

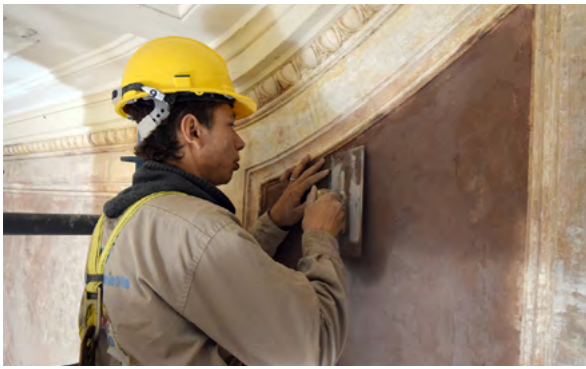
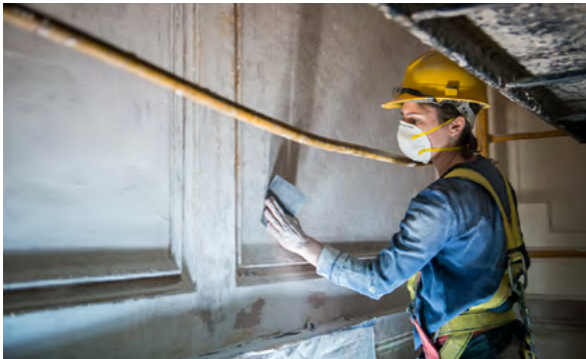
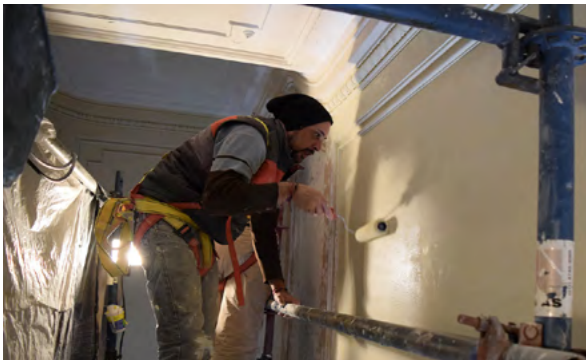
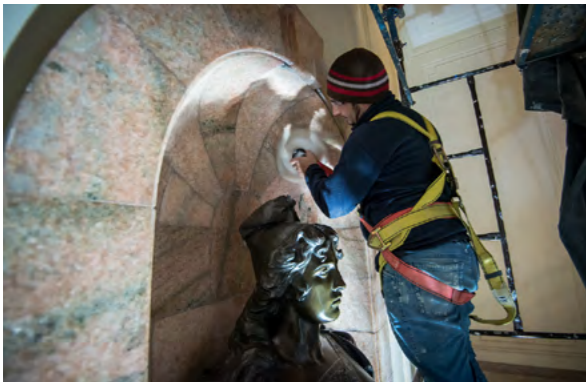
(Pág. 14) 1. Colocación de mortero grueso en silencio de muro./ 2. Lijado de superficie de muro./  
3. Aplicación de pintura final/ 4. Pulido de superficies de mármol./  
(Pág. 15) Vista de Muro Acceso Av. Rivadavia 1850. Intervención finalizada.

Esta última etapa de la intervención comenzó con el corte de caños corroídos en los tramos inferior y superior, la colocación de cables y la integración volumétrica correspondiente.

La integración volumétrica del muro se realizó con la colocación de mortero grueso seguido de mortero fino aplicado con una llana.

Finalmente, se lijó la totalidad de la superficie, se colocó sellador y se aplicaron las capas de pintura correspondientes utilizando el color obtenido a partir de los estudios colorimétricos realizados con anterioridad.

La intervención concluyó con limpieza mecánica en seco y en húmedo de zócalos de mármol ubicados en la base del muro. Estos zócalos ya habían sido restaurados con anterioridad, por lo que únicamente se procedió a realizar limpieza técnica y lustre de los mismos.

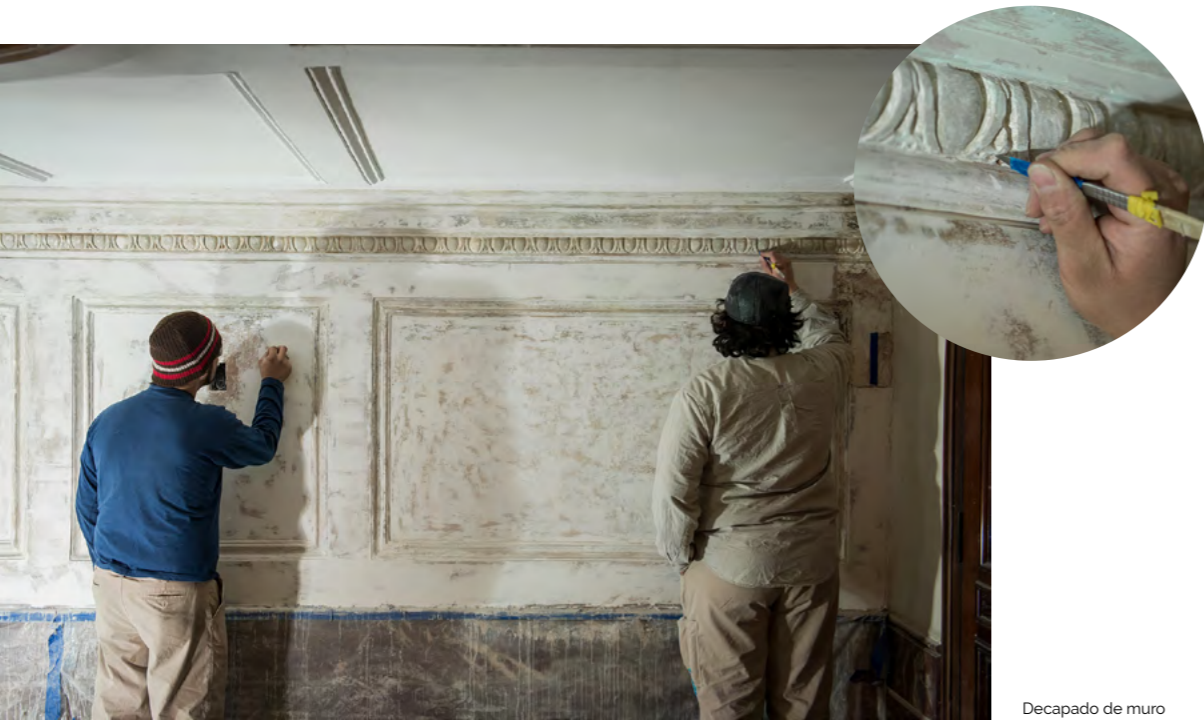
Decapado de muro

*Se realizaron cateos estratigráficos en molduras de ovas, dardos y muro para poder determinar la tipología de los materiales originales.*

Una vez concluida la consolidación por perforación e inyección se integró la superficie con un mortero grueso utilizando una emulsión a base de resinas sintéticas como puente de adherencia. En el resto del muro, la integración volumétrica consistió en la aplicación de mortero grueso seguido de uno fino, utilizando los mismos procedimientos que en el sector superior de la escalera.

La intervención concluyó con el lijado de la superficie, la colocación de sellador y la aplicación de las capas de pintura correspondientes.

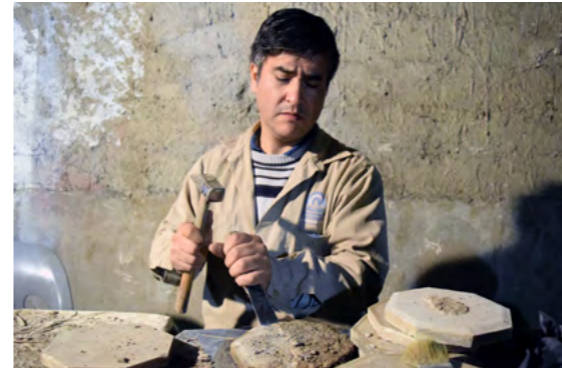
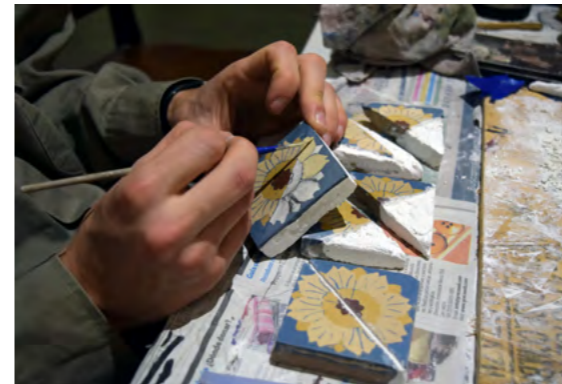
1. Limpieza técnica de baldosas con cincel y martillo.
2. Retoque de color con ferrites disueltos en hidrolaca.

Las piezas fracturadas fueron adheridas con materiales cementicios con una emulsión a base de resinas sintéticas. A continuación se realizó la integración volumétrica de faltantes con estuco fino y retoque de color con ferrites disueltos en hidrolaca. Finalmente se utilizó hidrolaca como protección final.

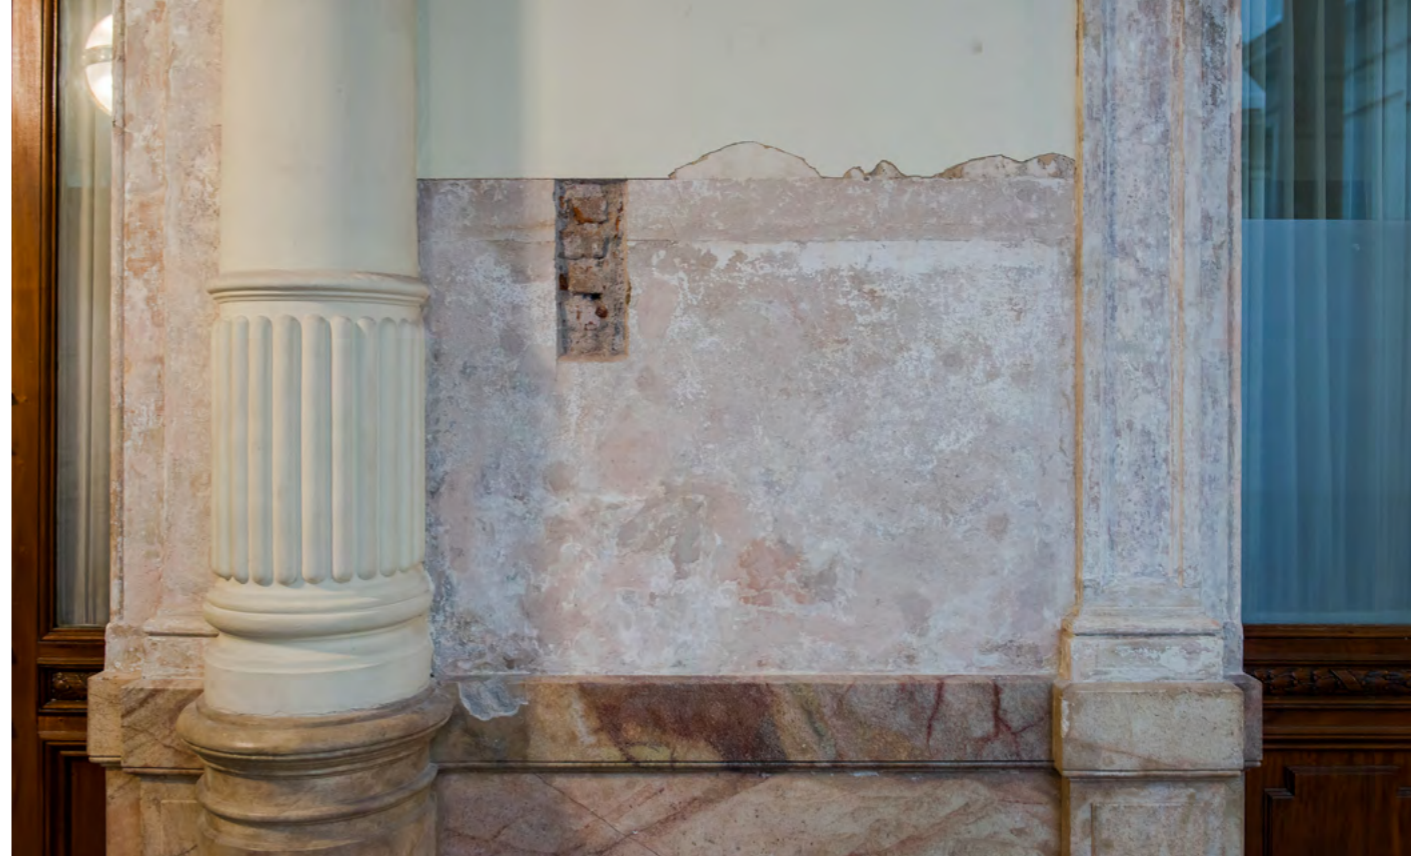
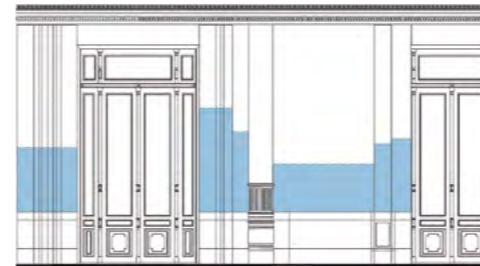
Éstos presentaban abombamientos, fracturas, grietas, roturas y baldosas levantadas. Los descascaramientos, ampollas y pérdidas de capas de pintura de muros se debían a la presencia de humedad ascendente proveniente de pérdidas en las cañerías ubicadas debajo del piso y de acumulación de agua producida en el sector, dado que el desagüe pluvial y el cloacal, ambos obstruidos con residuos, confluían en el sector.

1. Vista de muro con ventana exploratoria.
2. Detalle de ventanas exploratorias realizadas en muro, moldura y cielorraso.

Para la intervención de muros y cielorrasos de este sector y de los pasillos de planta baja se realizaron ventanas exploratorias con el fin de poder determinar el color de la capa pictórica original.

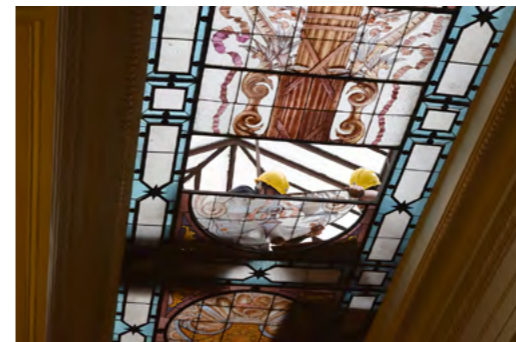
1. Vista desde la lucarna del desmontado de paño de vitral.
2. Vista desde el Salón de Pasos Perdidos del desmontado de paño de vitral.

El relevamiento permitió confirmar la presunción inicial acerca de que el ingreso de agua en los paños del vitral y su consecuente patología se debían a fracturas en el vidrio de la lucarna.

El ingreso a la lucarna para el retiro de los paños se organizó de manera de poder remover dos piezas por vez, retirándose cuatro en total. Los mismos fueron trasladados al taller, donde se llevará a cabo la documentación fotográfica, el test de limpieza y se formulará una evaluación de carácter general que determinará los procedimientos a seguir.

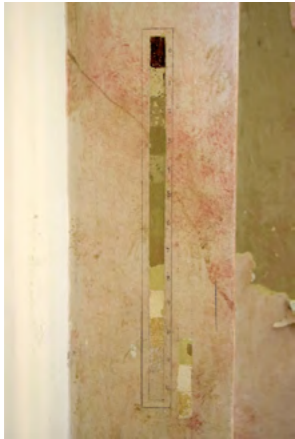
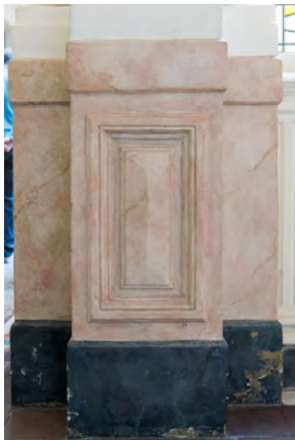
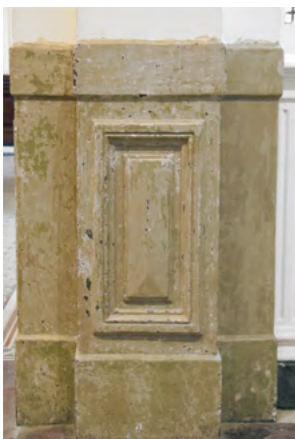
Restauradores trabajando en decapado de columnas de estructura metálica.

Presentan pérdidas de capas pictóricas, grietas, suciedad superficial, ampollas de pintura, ralladuras, faltantes de material y oxidaciones.

Las columnas ubicadas a ambos lados de la puerta de acceso al balcón presentan oxidación y pérdida de capas de pintura en el sector del zócalo, presumiblemente debido a la exposición a los agentes de deterioro del exterior.

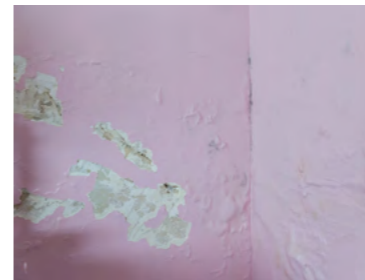
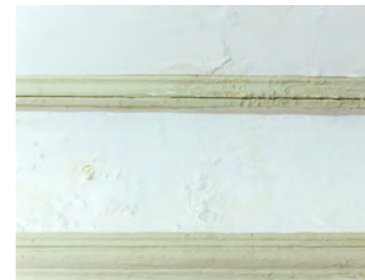
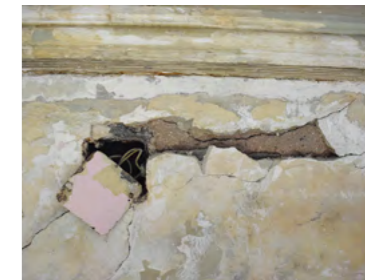
*En el muro,  
la humedad  
proveniente de  
cañerías averiadas  
provocó pulverización  
de mortero fino y  
degradación de  
revoque grueso.*

La superficie mural presentaba suciedad generalizada, fisuras y grietas. Se observaron ampollas de la capa de pintura y enduido, eflorescencias, parches cementicios y de yeso. En algunos muros, la pulverización del mortero fino y la degradación granulométrica del revoque grueso presumiblemente fue debida a la presencia de humedad proveniente de cañerías averiadas.

En otro muro se observaron patologías debidas a la presencia de humedad que produjeron desprendimientos y descohesión de capas de pintura y enduido y deterioros tales como grietas y fisuras.

En el cielorraso se observaron diversas patologías como suciedad superficial, grietas y fisuras, eflorescencias y desprendimientos de capa de pintura y estuco. Todas ellas podrían deberse una vez más a la presencia generalizada de humedad y al efecto de intervenciones inadecuadas.

1. Ampollas de capas de pintura y enduido en muro.
2. Ampollas de capas de pintura y enduido en cielorraso.
3. Fisuras y grietas en muros.

Las fisuras y grietas encontradas se consolidaron por inyección, aplicando en primer lugar solución hidroalcohólica seguida de un polímero sintético hidrosoluble. Los faltantes de gran tamaño se integraron con mortero, con el agregado de polvo de ladrillo hasta nivelar la superficie.

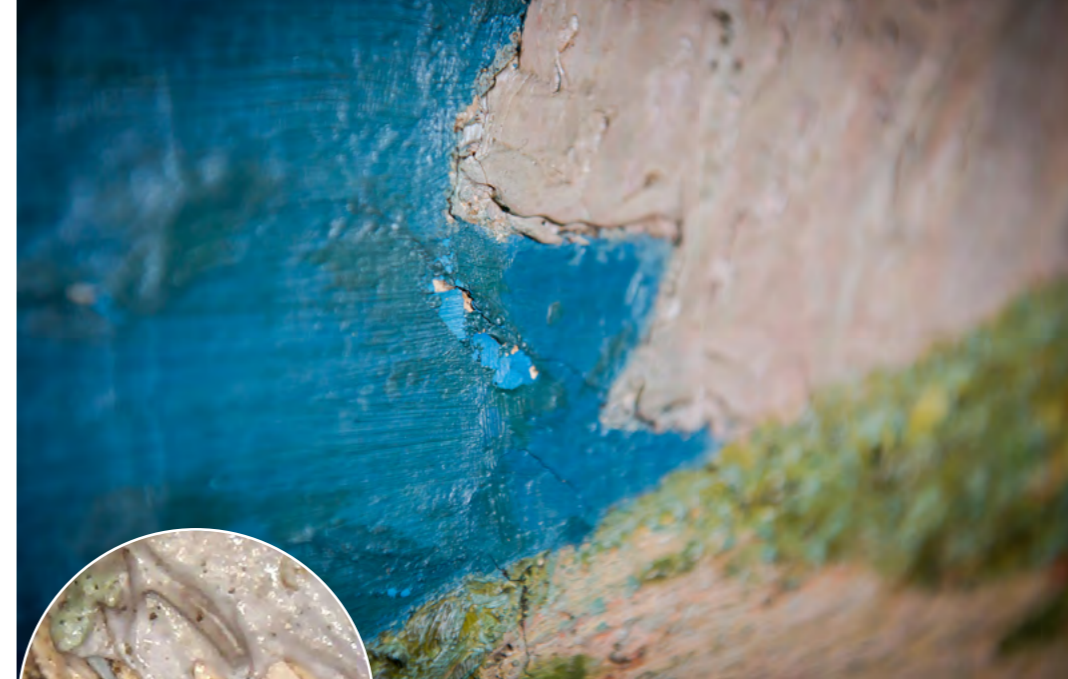
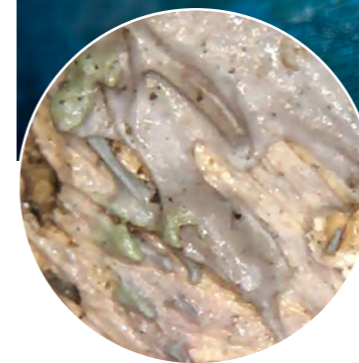
La capa pictórica presenta empastes, textura y un craquelado fino relativamente parejo. Se observaron grietas –sobre todo en la parte superior de la obra– cuyo origen respondería, presumiblemente, a causas mecánicas o a características del secado natural de la pintura.

La superficie de la capa pictórica presentaba alteración cromática que era percibida como un oscurecimiento debido a la presencia de un gran depósito de suciedad superficial.

Limpieza mecánica con hisopo de capa pictórica.

1. Craquelado, grietas, faltantes y repinte en capa pictórica.

En base a todos los elementos reunidos que acabamos de detallar se elaboró una propuesta de intervención consistente en limpieza y remoción de repintes, colocación de bandas perimetrales, reemplazo del soporte accesorio o bastidor y reposición de faltantes, carga, color y tegumento protector o barniz. Hasta el presente, la obra aún se encuentra en proceso de intervención.

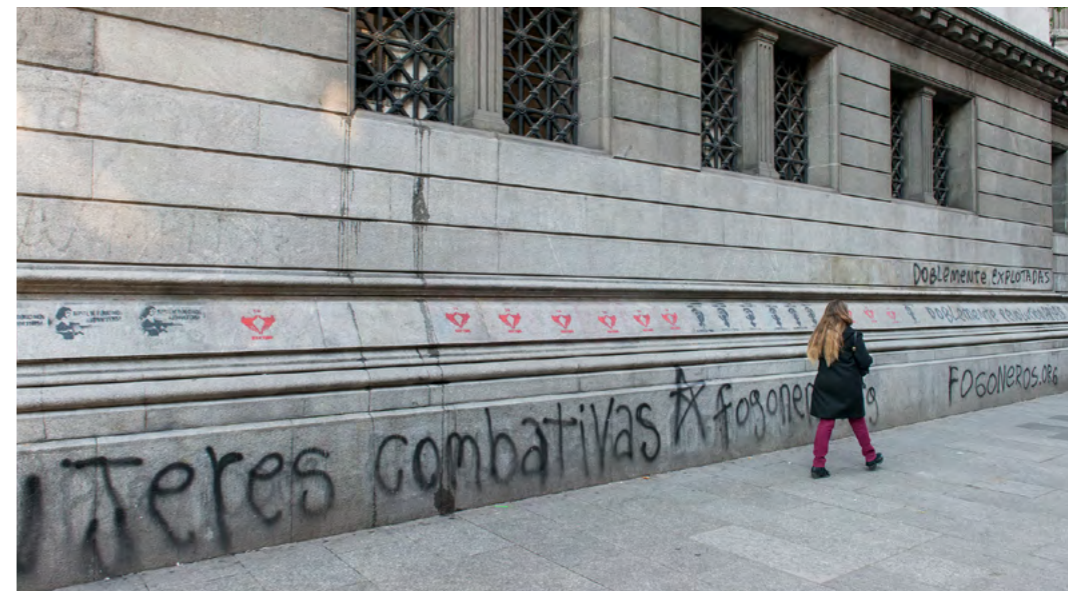
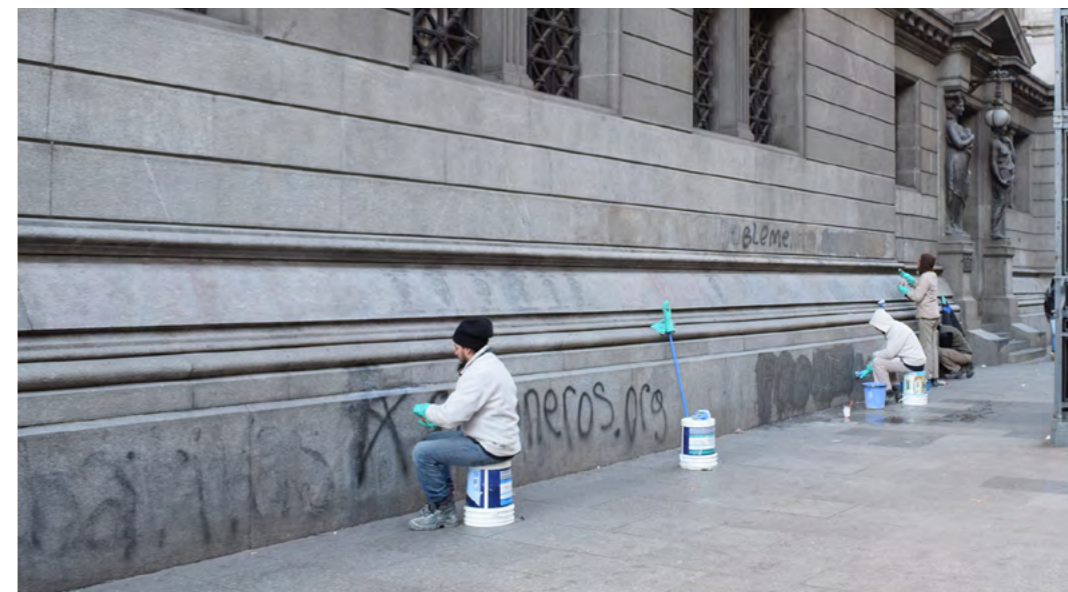
(Pág. 50). Enjuague de superficie luego de la limpieza.

(Pág. 51). 1. Graffitis localizados en fachada del *Palacio*./ 2. Restauradores trabajando en remoción de graffitis.

Se trabajó en la remoción de graffitis localizados en la fachada del *Palacio* sobre la *Av. Rivadavia* y la calle *Combate de los Pozos* y sobre el portón de rejas y vereda adoquinada de la *Av. Callao*.  
La intervención consistió en limpieza con removedor en gel de base acuosa utilizando cepillos de cerdas plásticas y enjuagando a continuación con agua.  
La limpieza resultó efectiva, pero aún así quedaron marcas debido a que la pintura ya se encontraba seca al momento de la intervención.
