Informe de gestión septiembre-noviembre 2016

/ Departamento Museo

Honorable Cámara de Diputados de la Nación

Plan Rector de Intervenciones Edilicias (PRIE)

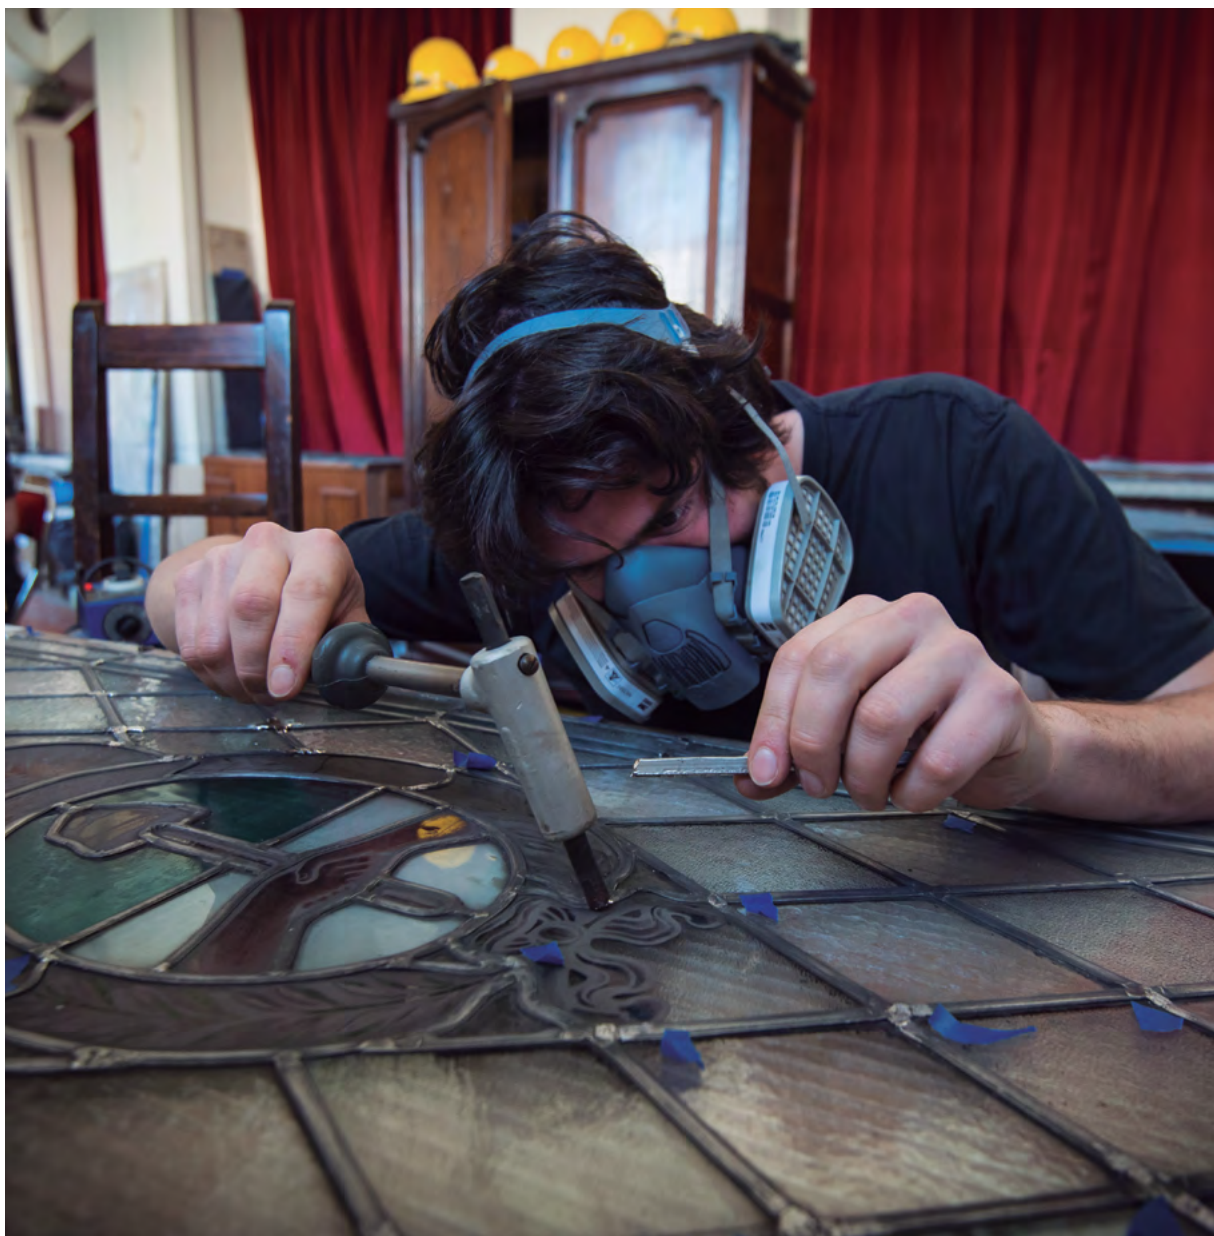
FOTOGRAFÍA DE TAPA

Resoldado de plomos de vitral de
Sala de Presidencia.

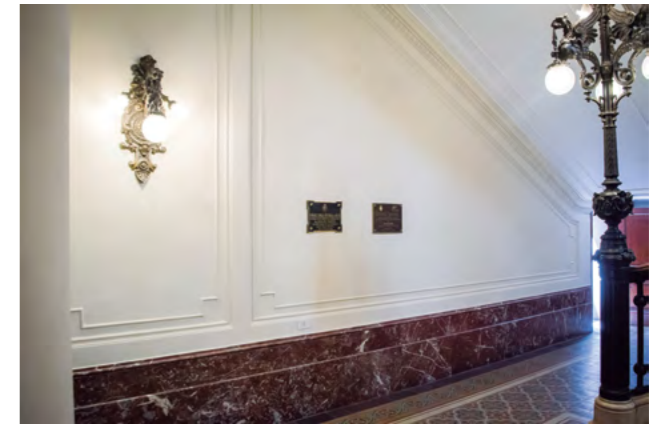
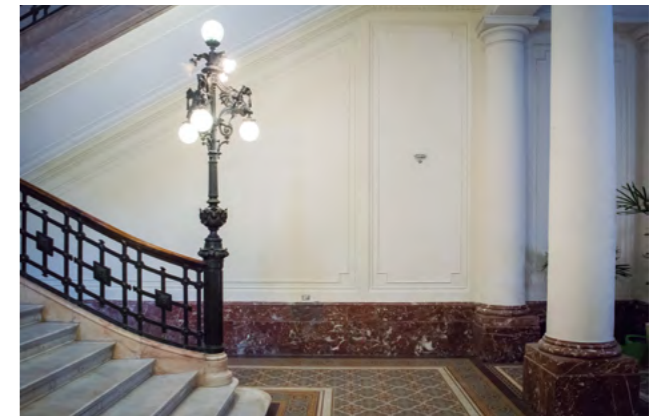
(Pág. 15)

El muro derecho se encontraba en regular estado de conservación, presentando signos de humedad y deterioros tales como grietas, fisuras, ampollas de capas de pintura, descohesión de morteros y pequeños faltantes en las molduras.

1. Intervención finalizada del muro izquierdo.
2. Intervención finalizada del muro derecho.

El muro izquierdo se encontraba en mejor estado de conservación, presentando únicamente ampollas y microfisuras en las capas pictóricas.

La intervención del muro derecho comenzó con el decapado de la superficie. Se retiraron algunos parches de yeso, se nivelaron otros, y seguidamente se llevó a cabo la consolidación mediante perforación e inyección de consolidante.

La reintegración volumétrica se realizó con mortero grueso seguido de mortero fino y enduido. Finalmente, se aplicó pintura.

Se realizó decapado puntual en los sectores deteriorados y reintegración volumétrica. Seguidamente se procedió a la aplicación de pintura y a la colocación de las placas y apliques de bronce intervenidas en el taller.

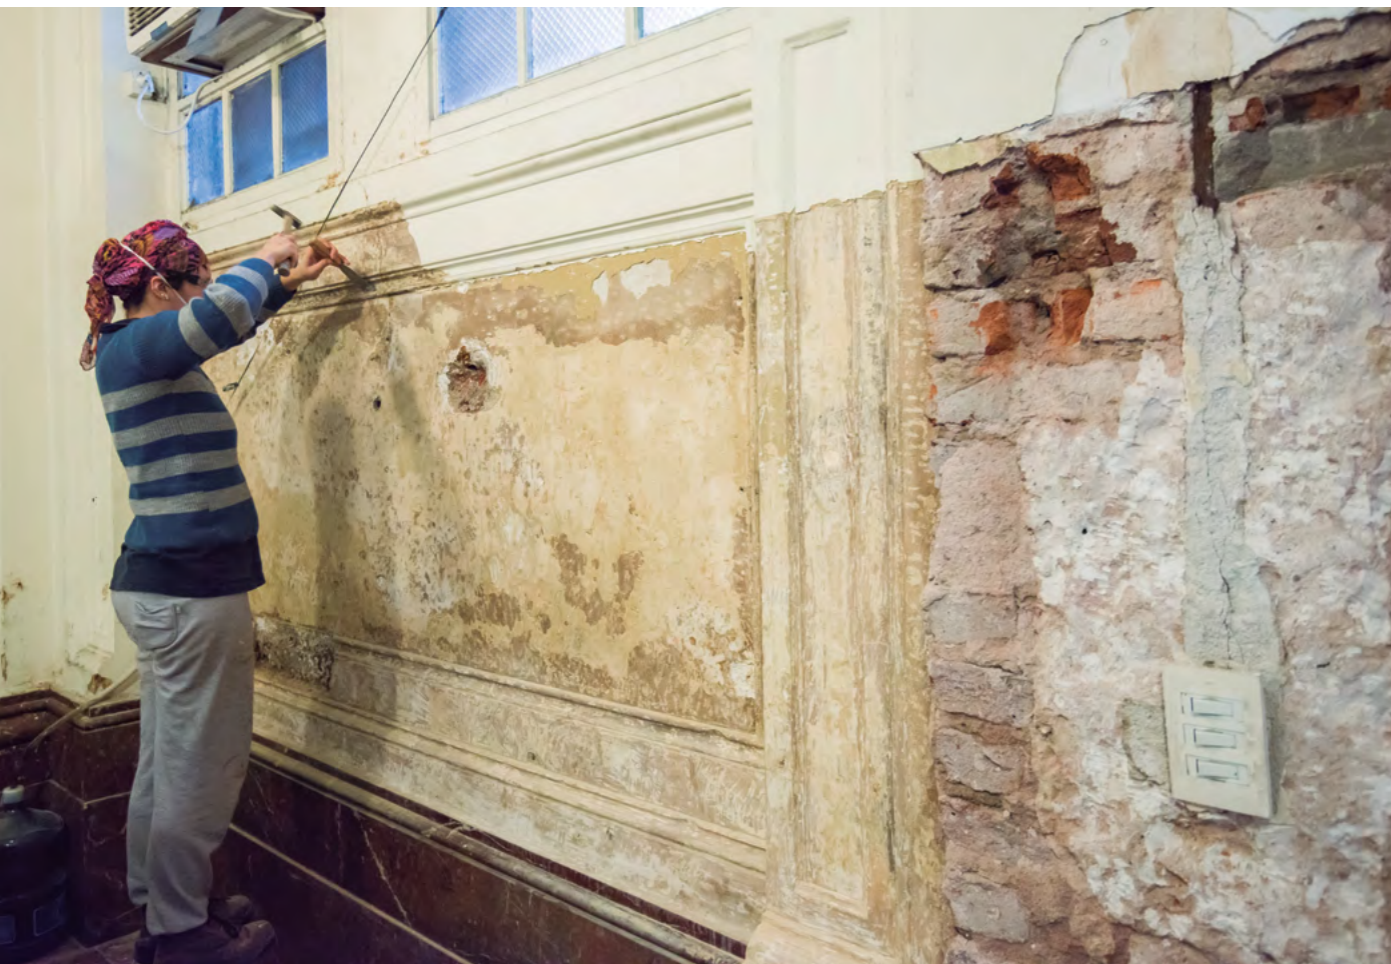
Los análisis microquímicos permitieron determinar que la mezcla de sales estaba compuesta por sulfato de calcio y cloruro de sodio.

Como mencionáramos en el informe anterior, los muros ubicados a ambos lados de la puerta de acceso presentaban eflorescencias salinas y biodeterioro. Este último fue tratado de manera puntual mediante la aplicación de un biocida por aspersión.

Seguidamente se procedió al decapado de los estratos de los muros, tanto los que se hallaban afectados por esta patología como aquellos que se encontraban descohesionados.

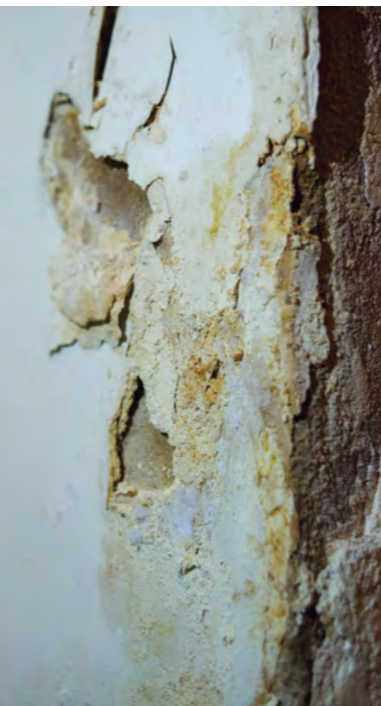
(Pág. 19)

Sector con desprendimientos y materiales descohesionados.

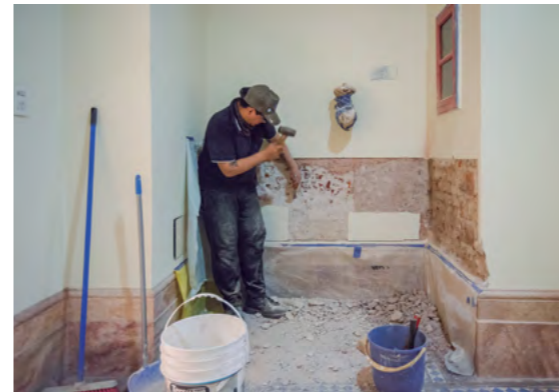
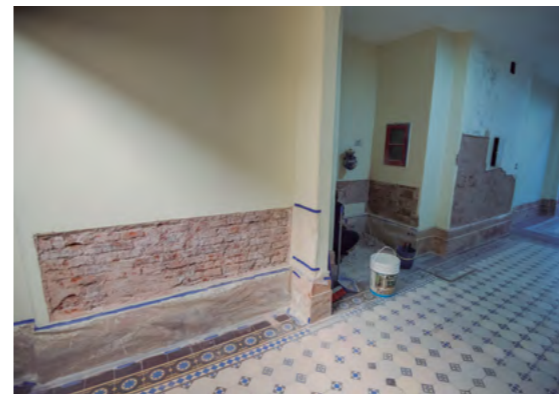
Fue necesario reanudar la intervención del Acceso Peluquería debido a la presencia de humedad en los muros, por lo que se procedió al decapado de los mismos delimitando el área de actuación y removiendo los revoques hasta el sustrato de origen para permitir el secado por evaporación.

1. Decapado de muros y remoción de revoques.

2. Áreas intervenidas en este periodo.

En otro muro que ya se encontraba seco se inició el proceso de consolidación mural y de juntas entre mampuestos utilizando una emulsión a base de resinas sintéticas por impregnación.

Seguidamente se colocó una malla de fibra de vidrio en el perímetro de la superficie mural tratada y se adhirió con un mortero.

Para la reintegración volumétrica se utilizó mortero grueso con fragmentos de ladrillo seguido de mortero fino. Actualmente se continúa trabajando en el sector.

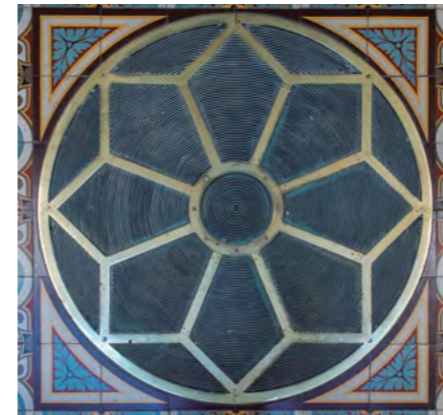
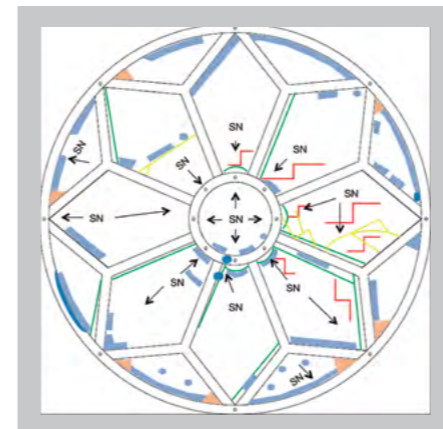
(Pág. 25)

Se observó la presencia de deterioros tales como suciedad superficial en juntas y canaletas, faltantes de estrías y tornillos, estrías desgastadas, vidrios con fracturas y faltantes, paños desnivelados y sueltos y perforaciones. La intervención comenzó con limpieza mecánica en seco con pinceletas y bisturíes, seguida de limpieza húmeda con solvente.

1. Óculo del *Salón de los Pasos Perdidos*.
2. Esquema utilizado en el relevamiento de patologías.

A continuación se repusieron *in situ* los fragmentos de menor tamaño y la masilla de las juntas. Para la reposición de piezas de mayor tamaño fue necesario retirar los paños, por lo que previamente se abrieron las carpinterías de bronce para verificar el estado de conservación. Esta operación reveló que los bloques de vidrio se encontraban adheridos con masilla y silicona.

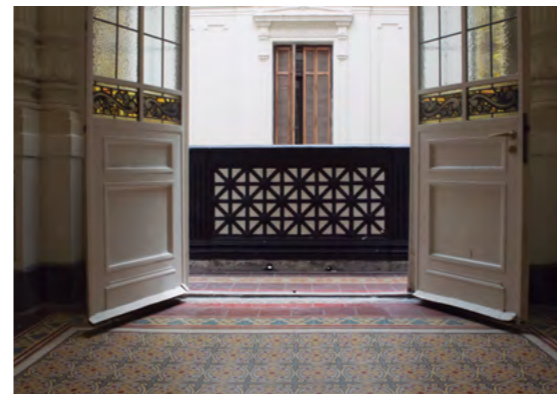
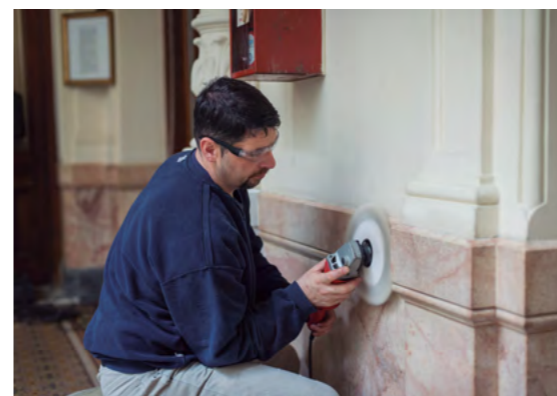
(Pág. 27)

1. Intervención finalizada en uno de los balcones.
2. Lustre de la superficie de placas de mármol luego de la aplicación de protección final.

Concluido el decapado de columnas y tramos intermedios y el posterior tratamiento de la superficie metálica se realizó la reintegración volumétrica de faltantes. Seguidamente se procedió a la reintegración de color mediante la técnica de falso acabado imitando el mármol circundante. En los tramos intermedios se aplicó pintura. Con respecto a los zócalos de mármol, se reintegraron faltantes con estuco coloreado y se aplicó cera microcristalina como protección final.

En los balcones, una vez llevado a cabo el decapado, se trató la superficie metálica y se reintegraron faltantes con masilla.

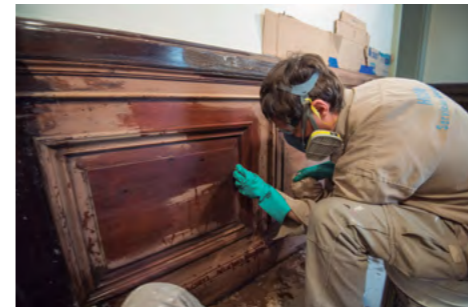
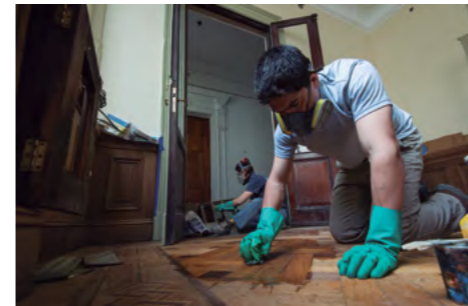
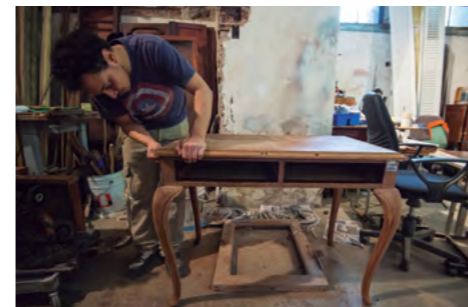
(Pág 29)

Los muebles presentaban barnices envejecidos y craquelados, por lo que la intervención consistió en decapado químico con removedor, reintegración de color con nogalina al agua y aplicación de goma laca como protección final.

La boiserie de la sala –de madera de cedro con tonalidad oscura y molduras geométricas– presentaba deterioros tales como suciedad superficial, rayones y barnices craquelados.

Los pisos de madera –de roble machimbrado y guardas perimetrales con dibujos geométricos que combinan maderas de cedro y arce– se encontraban en regular estado de conservación y presentaban rayones, manchas y faltantes.

1. Decapado químico de boiserie de madera.
2. Decapado químico de pisos de madera.
3. Decapado mecánico de mobiliario.

Se realizó decapado químico con decapante-removedor y reintegración volumétrica con anilina disuelta en etanol. Se aplicó finalmente laca metacrílica transparente como protección final.

La intervención consistió en decapado químico con removedor seguido de limpieza en húmedo con solución hidroalcohólica.

Las manchas se eliminaron de manera puntual utilizando ácido oxálico y se realizaron pequeñas reposiciones a las que se les restituyó el color a pincel.

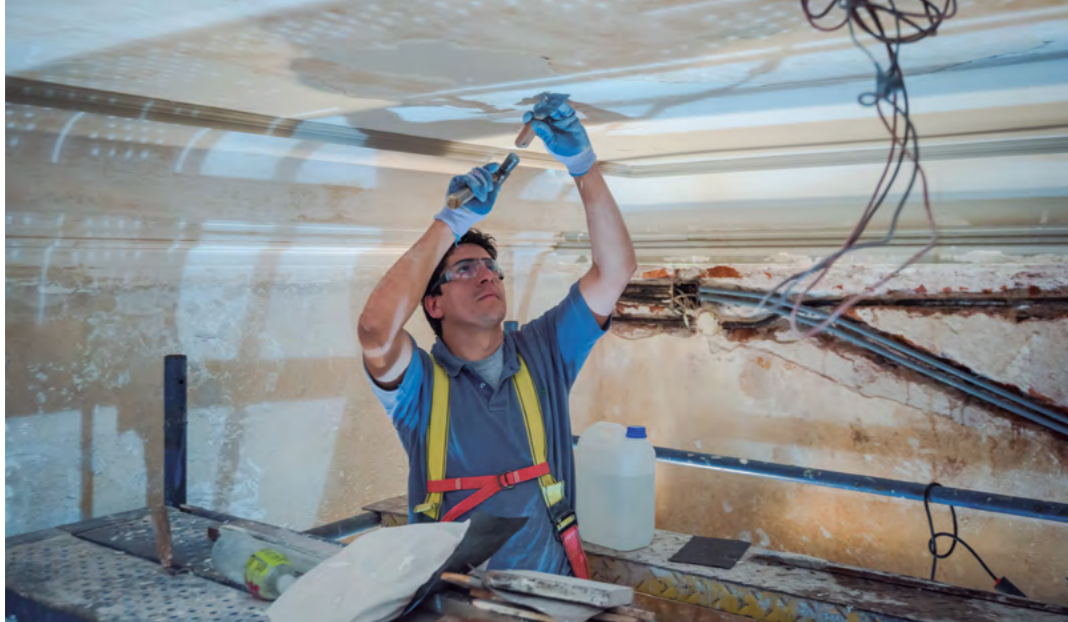
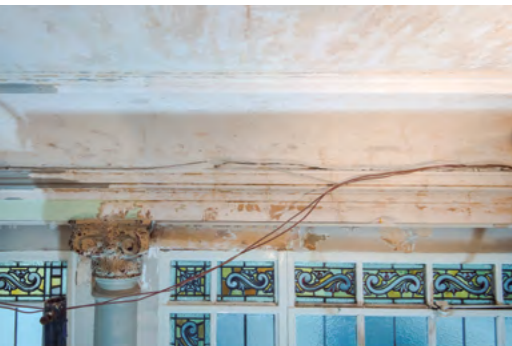
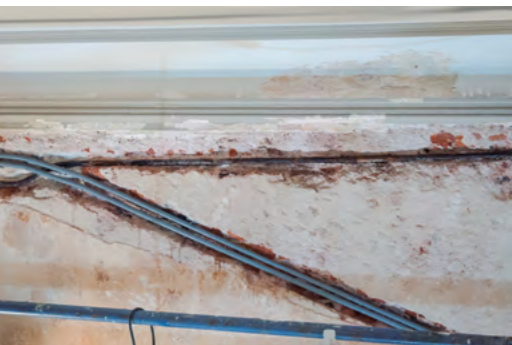
(Pág. 33)

Se observaron fisuras, grietas, desprendimientos de capas de pintura y estucos, parches cementicios, descohesión de morteros y cablecanales de hierro en mal estado de conservación.

Las molduras presentan fisuras, grietas, desprendimientos de las capas de pintura, estuco e inestabilidad de la colocación en el muro, material disgregado y restituciones realizadas con cemento.

1. Ventanal de la Oficina 335.
2. Columna de hierro adosada antes de la intervención.
3. Estado de conservación inicial de las molduras.

Las grietas y fisuras fueron consolidadas con una emulsión en base a resinas sintéticas por inyección, y en el caso de los morteros deteriorados, por impregnación de un consolidante.

Seguidamente se realizó reintegración volumétrica aplicando revoque grueso con el agregado de polvo de ladrillo, y en algunos casos se incorporó una malla plástica, colocando luego el revoque fino.

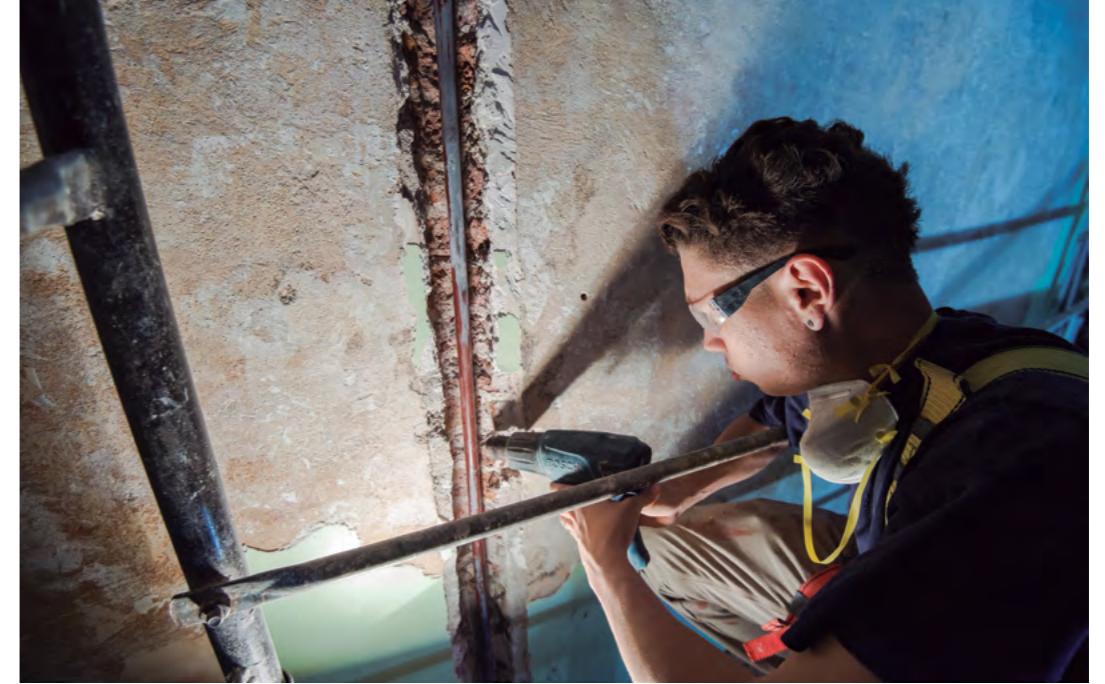
(Pág 35)

El caño de hierro fundido correspondiente a otro conducto de ventilación presentaba oxidación, por lo cual fue necesario llevar a cabo una limpieza del área para luego fosfatizar el metal de la tubería.

Tratamiento de fosfatización de los caños metálicos.

Finalmente se pintó el conducto con pintura sintética y en el muro se colocó una malla plástica de refuerzo sobre la que se aplicó mortero hidrófugo seguido del revoque grueso y del fino.

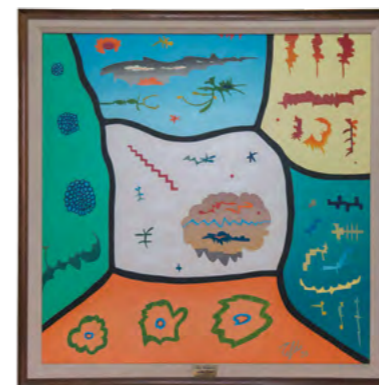
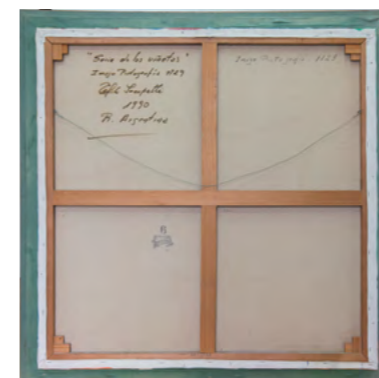
(Pág 36)

Limpieza mecánica en húmedo de la capa pictórica.

La obra no contaba con una película de protección, y en la capa pictórica se observaron patologías tales como suciedad superficial, deposiciones de insectos, pequeñas abrasiones aisladas, craqueladuras y grietas finas presumiblemente producidas por el secado natural de la pintura.

Las zonas de la capa pictórica que presentaban mayor carga matérica fueron consolidadas con una resina acrílica a pincel y las zonas sin textura, por pulverización de barniz Dammar.

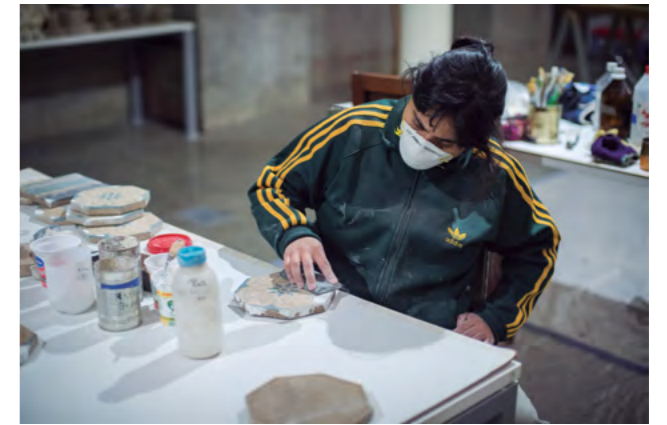
En el hall de acceso al *Salón Parodi*, ubicado en el pasillo del primer piso, se observó un sector del piso de aproximadamente 1 x 0,50 m conformado por baldosas graníticas no originales y una tapa de inspección. Se realizó reintegración volumétrica de las baldosas utilizando estuco grueso seguido de estuco fino coloreado. A continuación se realizó retoque de color y aplicación de hidrolaca como protección final.

Dado que la tapa de inspección debió ser construida sin contar con piezas originales, fue necesario hacer un soporte colocando una malla metálica y, sobre ésta, mortero cementicio. Se colocó estuco grueso seguido de estuco coloreado y luego se realizó retoque de color con ferrites disueltos en hidrolaca imitando a las baldosas presentes en el sector. Se aplicaron finalmente sucesivas capas de hidrolaca como protección.
