Enero
Febrero
2017

Informe de gestión

/ Departamento Museo y Restauración de Obras de Arte
/ Dirección General de Obras y Servicios Generales

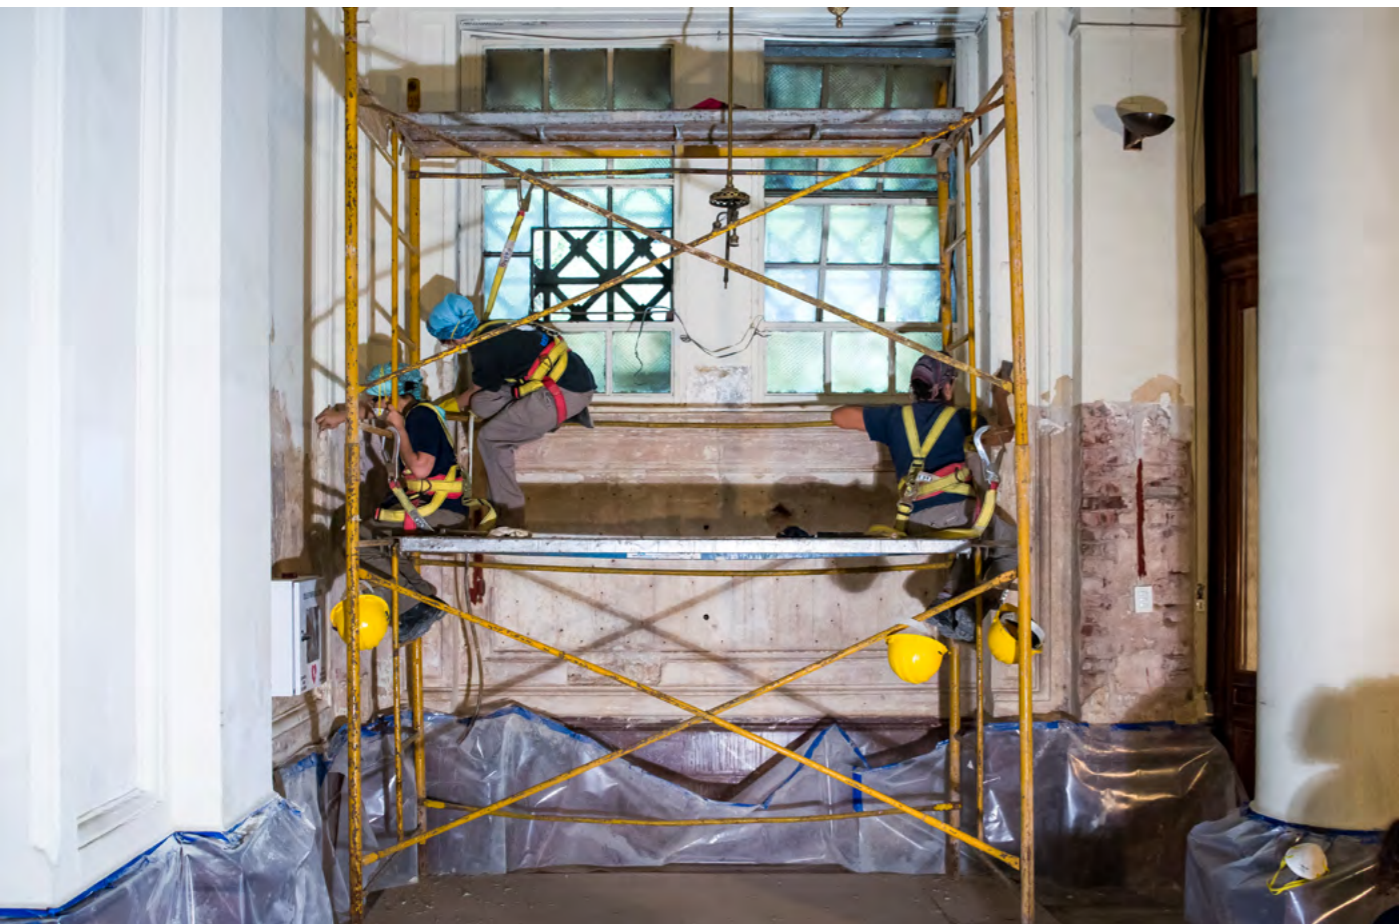
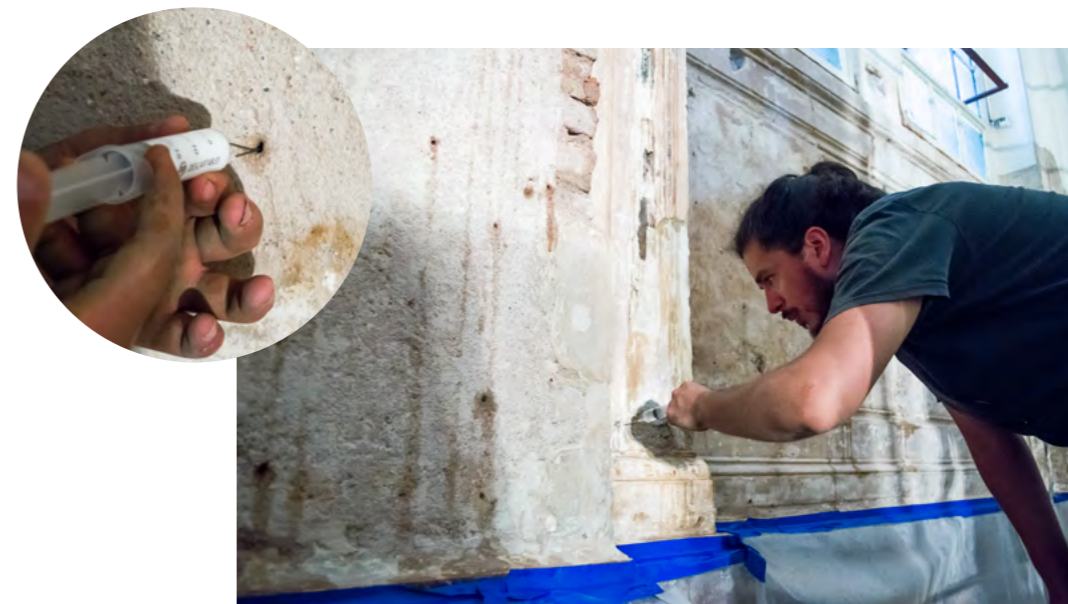
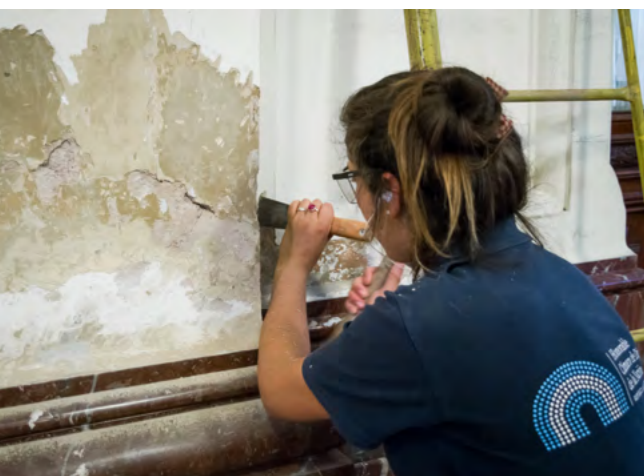
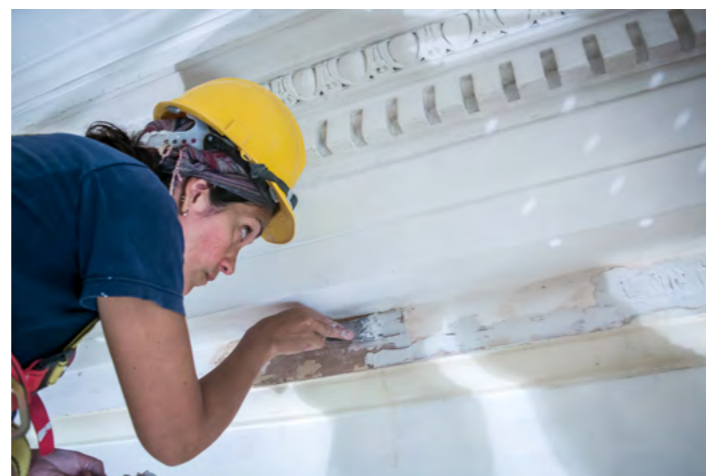
Los muros ubicados a ambos lados de la puerta de acceso presentaban mayor deterioro en relación al resto, razón por la cual se realizó un tratamiento más profundo consistente en un decapado completo con remoción de parches y materiales descohesionados.

1. Decapado mecánico de muro ubicado junto a la puerta de acceso.
2. Decapado mecánico de muro.
3. Reintegración volumétrica y nivelado de la superficie.

1. Detalle de consolidación por inyección.
2. Consolidación por inyección.

A continuación se llevó a cabo la consolidación de muros por perforación e inyección de un polímero sintético hidrosoluble. Este mismo consolidante fue utilizado por inyección en grietas y fisuras, tanto en muros como en cielorraso.

En algunos sectores, para la reintegración volumétrica, fue necesaria la colocación de una malla metálica luego de la aplicación de mortero grueso y, a continuación, se colocó mortero fino.

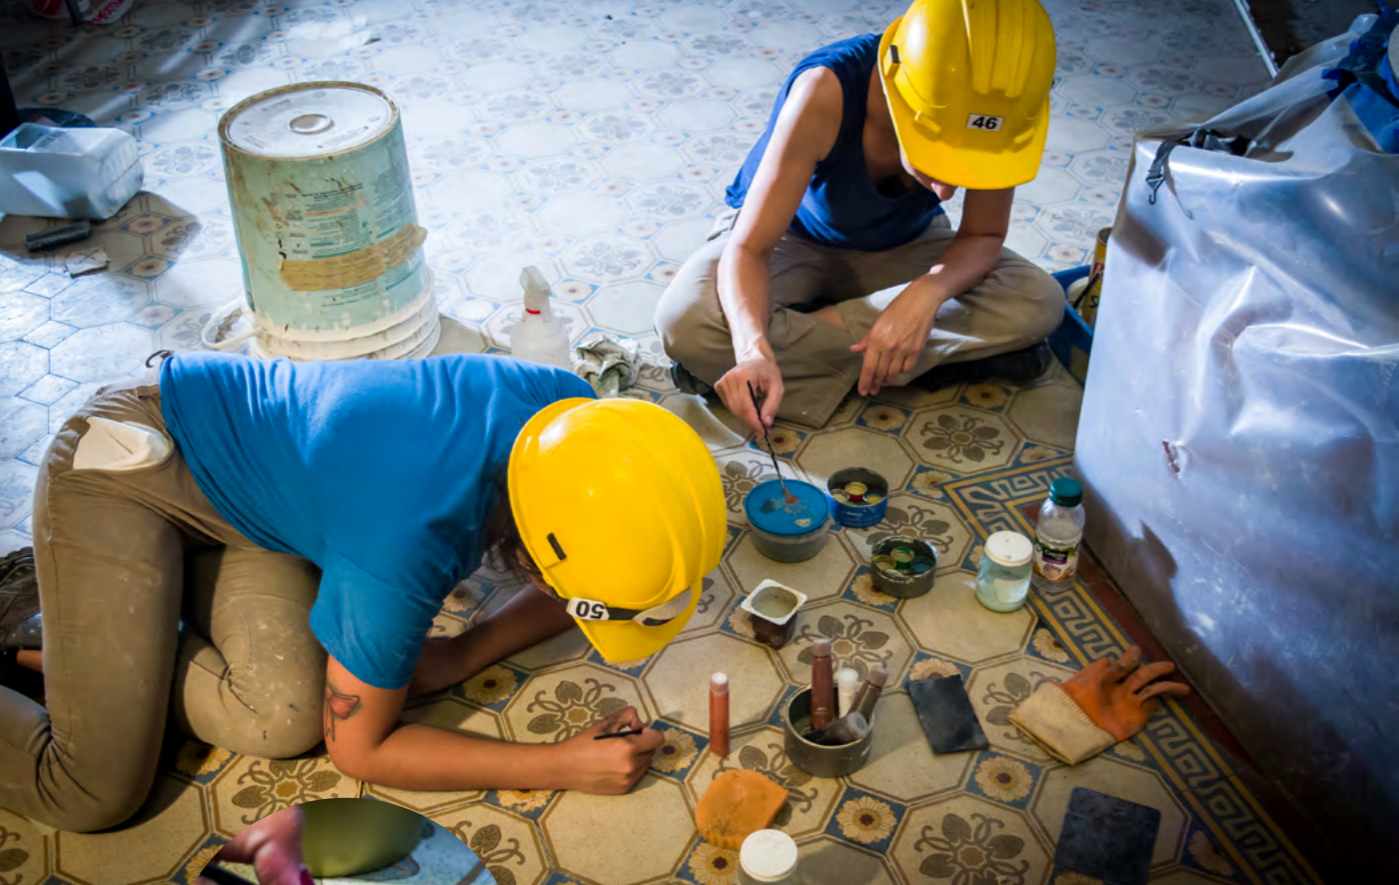
El piso de baldosas históricas presentaba suciedad superficial y perforaciones, éstas últimas debidas presumiblemente a la existencia de un enrejado que se habría hallado empotrado en el mismo.

1. Retoque de color en baldosas históricas.
2. Detalle de retoque de color a pincel.

La intervención consistió en limpieza mecánica en seco con bisturíes y espátulas, seguida de la aplicación de solución hidroalcohólica en los orificios.

La reintegración de faltantes fue realizada con estuco grueso y fino coloreados y a continuación se realizó retoque de color. Finalmente se aplicó hidrolaca como protección.

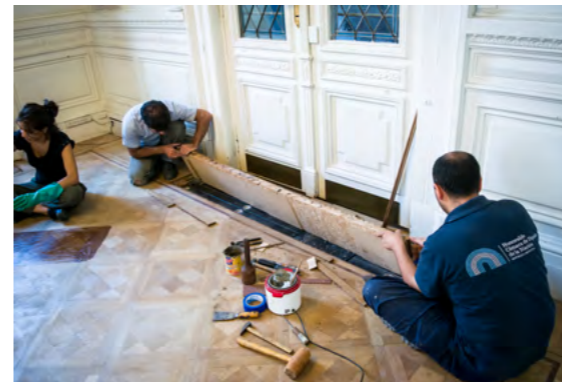
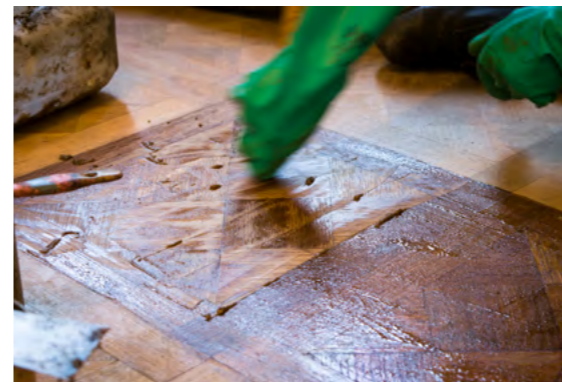
El solado de madera de ambas oficinas presentaba deterioros, más pronunciados en áreas de mayor tránsito, y desajustes de colocación de algunas piezas.

1. Nivelado del piso de la oficina.
2. Decapado mecánico y químico de solado de madera.

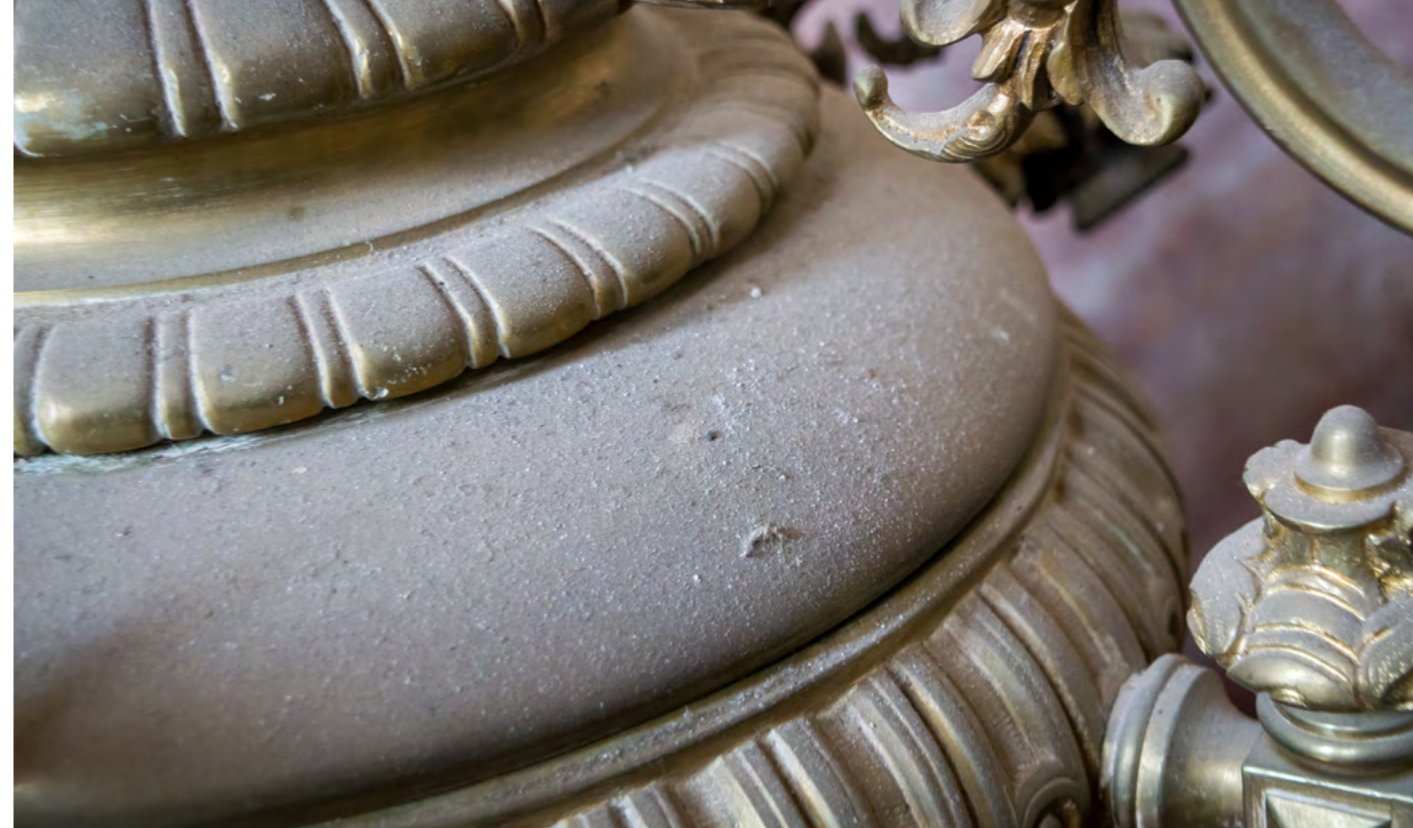
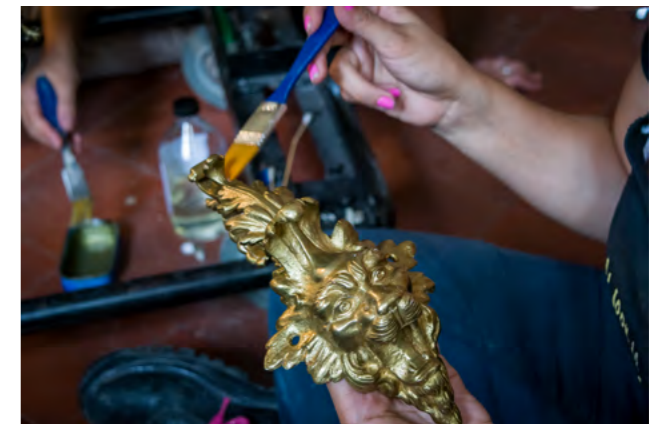
(Pág. 26)
Nivelado de la superficie mural.

(Pág. 27)
1. Estado de conservación de luminaria antes de la intervención.
2. Aplicación de protección final sobre piezas de luminaria.

La oficina cuenta con cuatro luminarias de bronce: tres apliques en los muros y una luminaria de techo que fueron retiradas para su intervención en taller. Se realizó limpieza superficial en seco y en húmedo con un tensoactivo de pH neutro y se aplicó protección final. Se realizó la limpieza de las tulipas y el plafón y se reemplazaron lámparas.

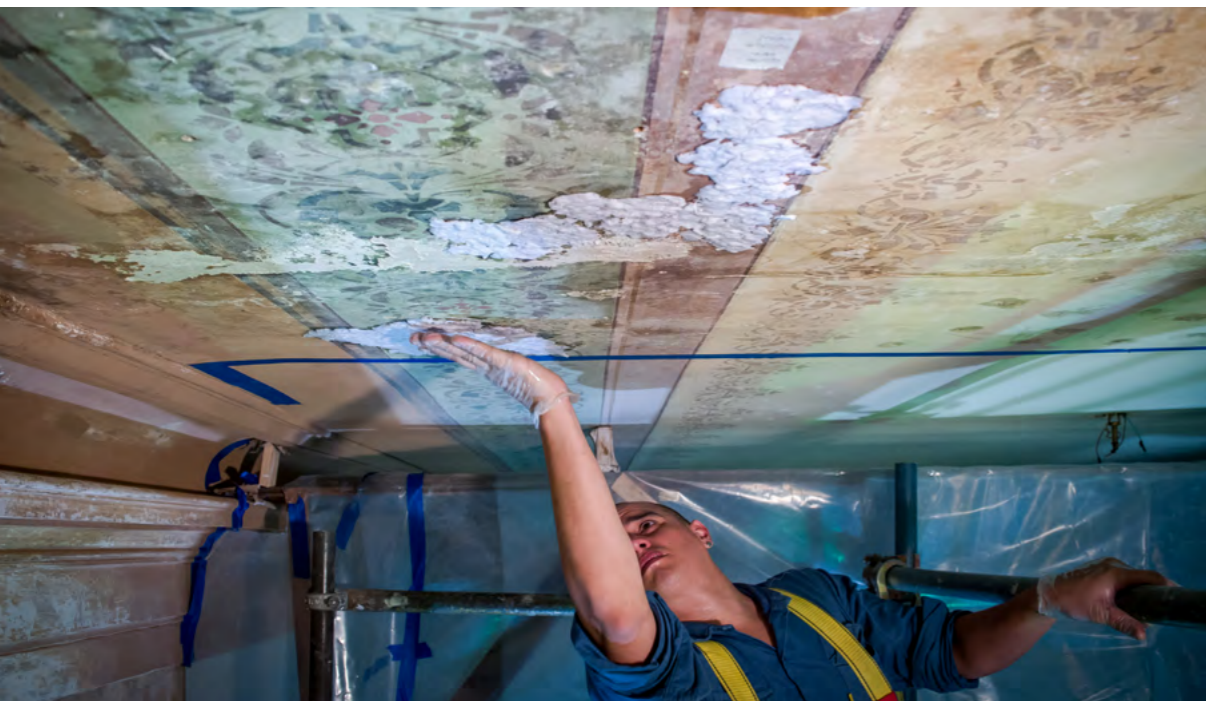
El cielorraso presentaba además manchas de humedad, deterioros en estuco y capas pictóricas y descohesión de materiales constitutivos.

Se tomaron cuatro muestras de la zona afectada del cielorraso ya que se observaron posibles eflorescencias salinas, biodeterioro y manchas cuyo origen presumiblemente correspondía a la oxidación de pigmentos. Por medio de análisis microscópicos se pudo determinar presencia de concreciones calcáreas de carbonato de calcio en dos de las muestras. Se constató un cambio de color de las capas pictóricas, presencia de eflorescencias salinas y no se verificó presencia de biodeterioro.

Estado inicial de muros y cielorraso con patologías provenientes de humedades.

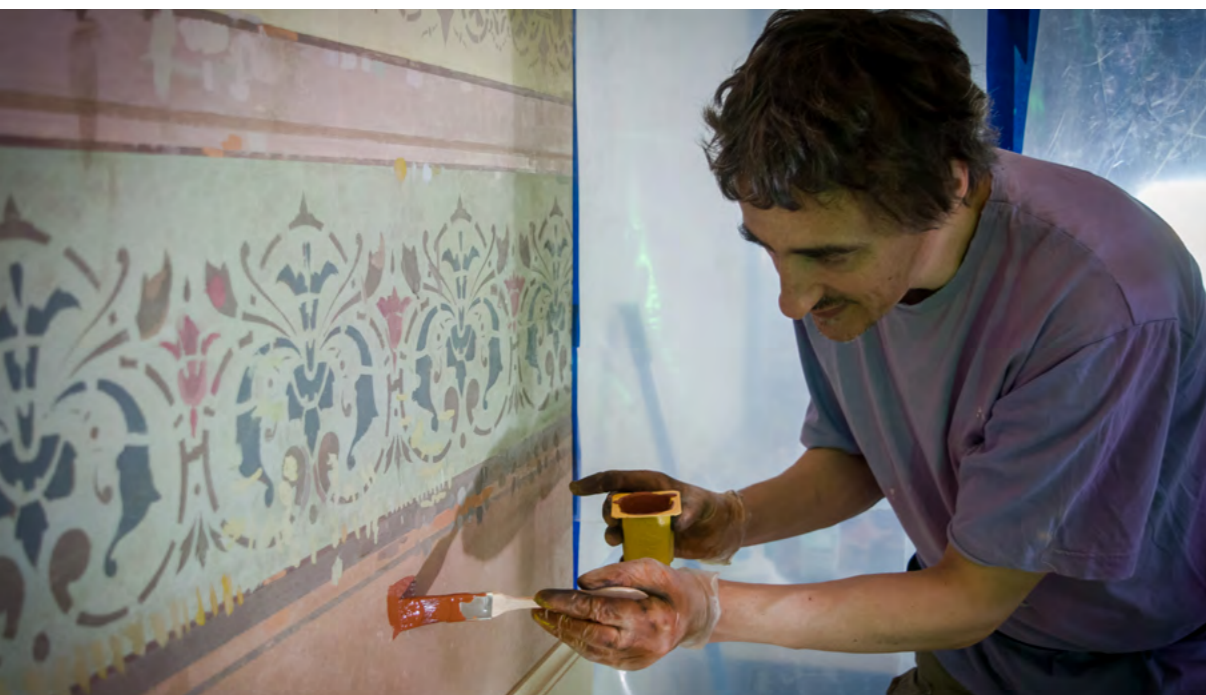
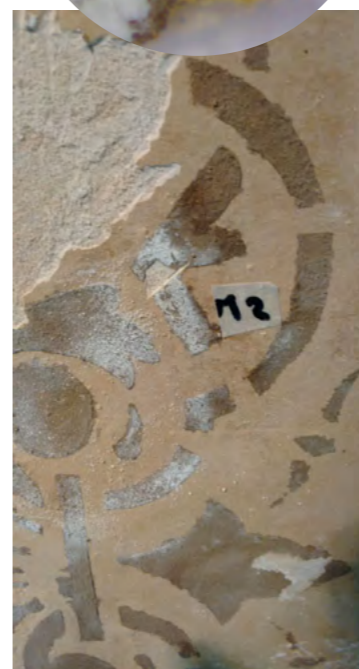
1. Tratamiento de patologías con compresas.
2. Pruebas de color para reintegración cromática de lagunas.

1. Zona de toma de muestra para análisis microscópicos de eflorescencias salinas.
2. Eflorescencias salinas observadas mediante microscopía óptica digital 60x. Vista superficial.

Finalmente, se determinó utilizar compresas con agua desmineralizada y ácido acético de forma puntual para el tratamiento de eflorescencias salinas y agua desmineralizada y ácido oxálico para remover concreciones calcáreas.

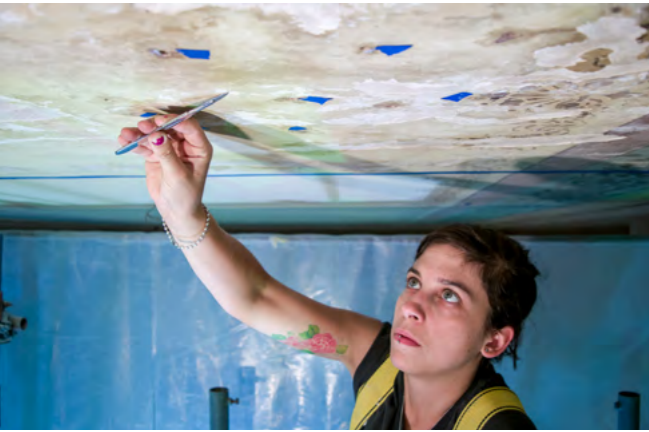
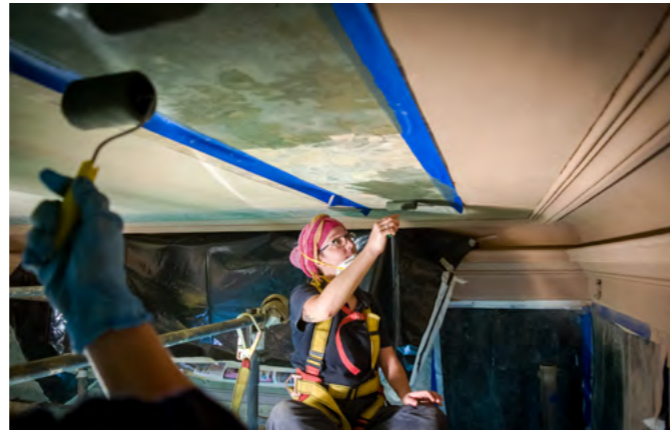
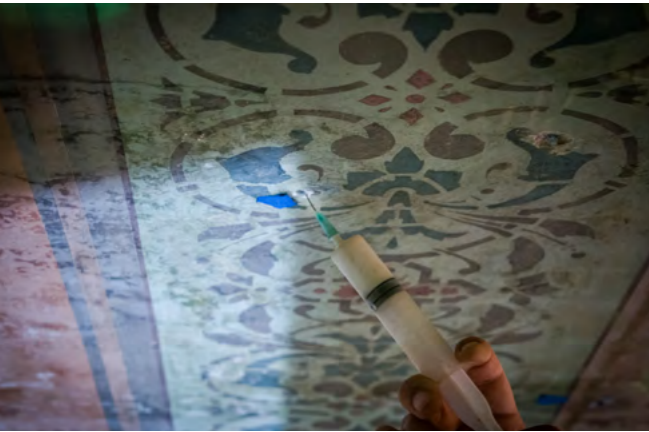
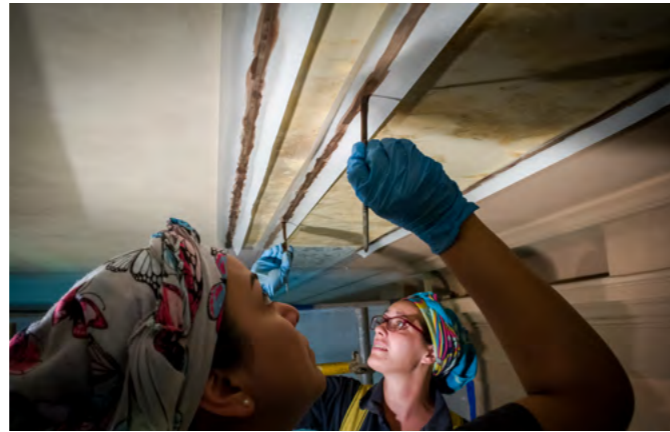
1. Decapado mecánico de estratos desprendidos del cielorraso.

2. Consolidación por inyección.

Las fisuras y grietas fueron consolidadas por inyección del mismo compuesto y reintegradas con estuco. Este mismo compuesto fue también utilizado para la consolidación de lagunas una vez controlada la concentración de sales en la superficie del muro y cielorraso.

Seguidamente se realizó reintegración volumétrica con estuco coloreado aplicado en varias capas. Se niveló la superficie para comenzar con la aplicación de pintura de los planos. Finalmente se estamparon las guardas en muro y cielorraso.

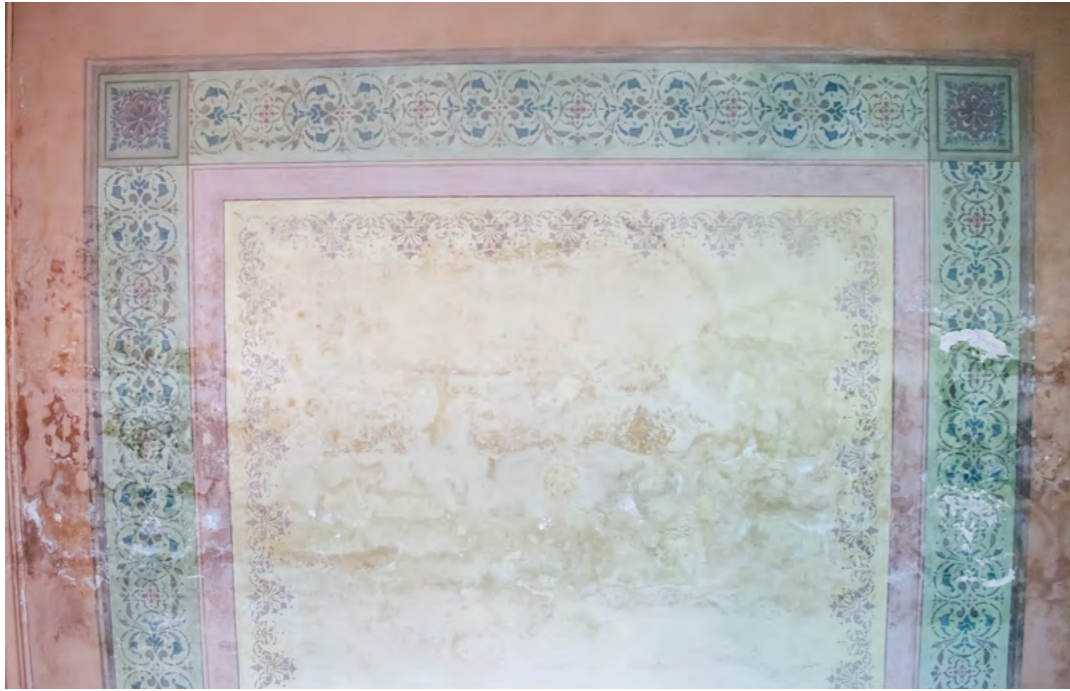
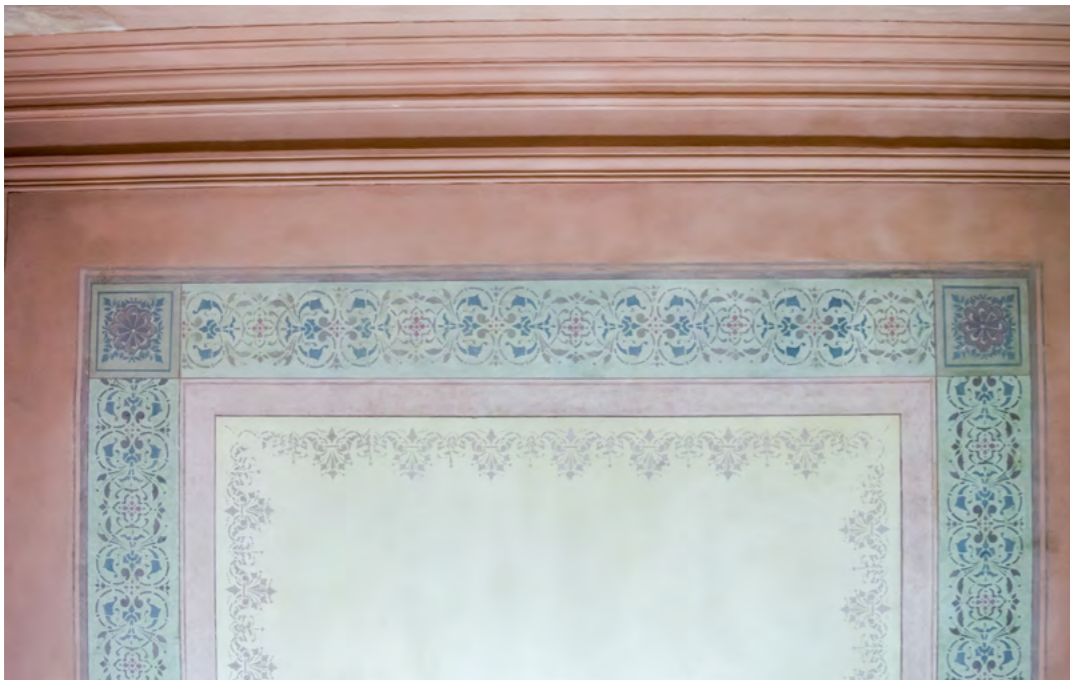
1. Estado de cielorraso previo a la intervención.
2. Estado del cielorraso luego de la intervención.

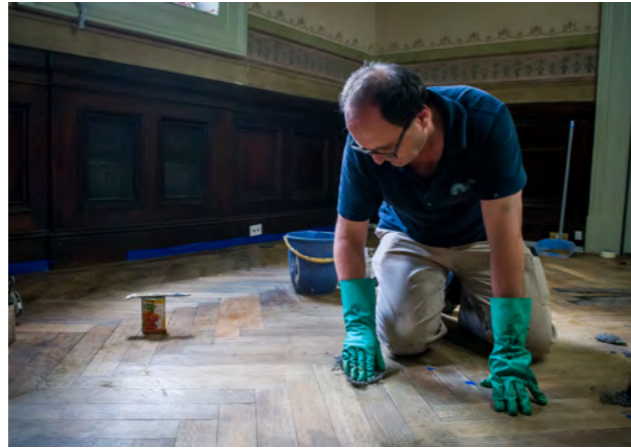
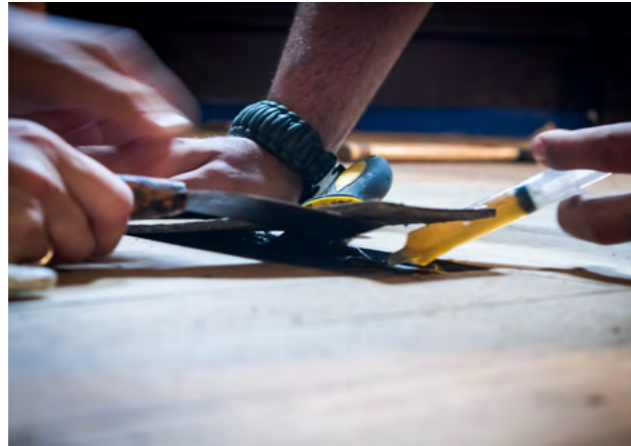
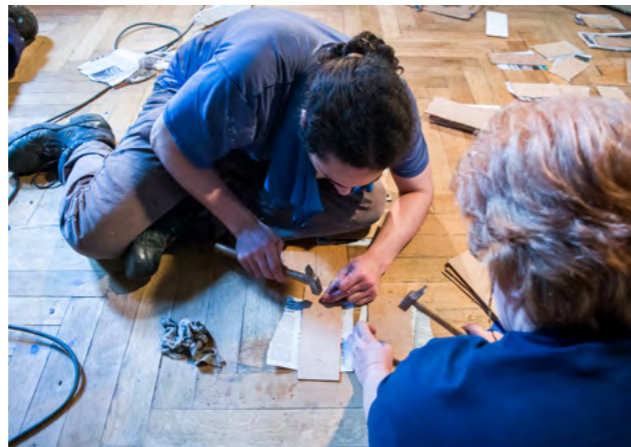
1. Decapado mecánico y químico del solado de madera.
2. Encolado de tablas desprendidas.
3. Embutido de clavos.

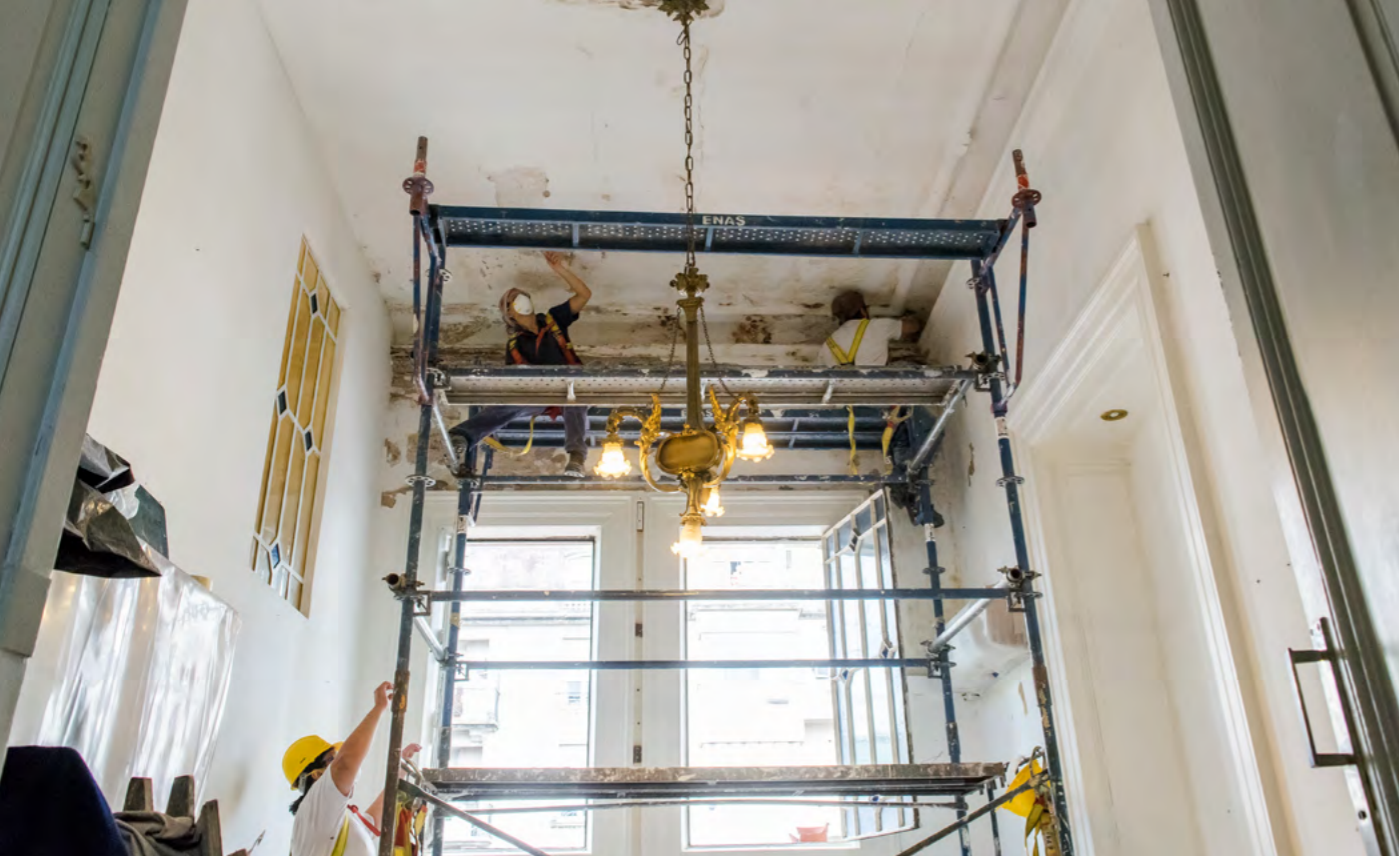
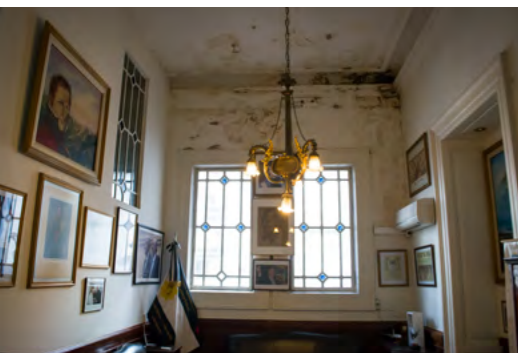
(Arriba)
Restauradores trabajando en decapado mecánico del cielorraso de la oficina.

(Abajo)
Estado de conservación inicial de la Oficina 329.

Presentaba patologías provenientes de humedad y filtraciones de agua en tres de sus muros y el cielorraso, grietas y desprendimientos de capas de pintura, enlucido y revoques.

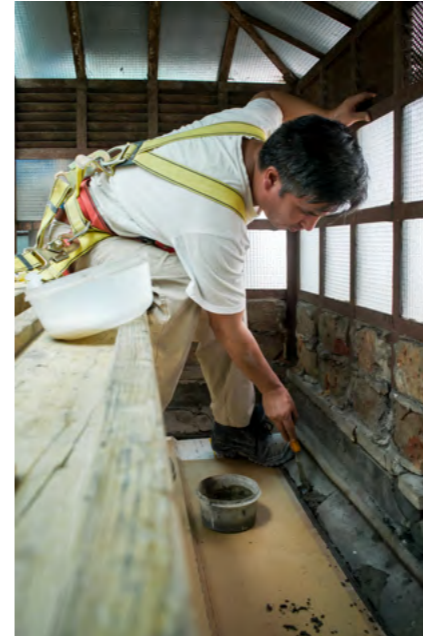
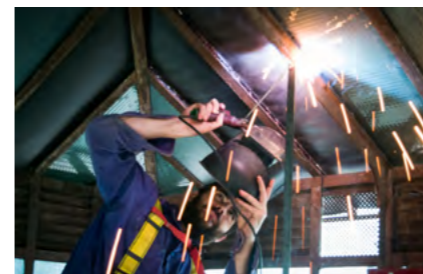
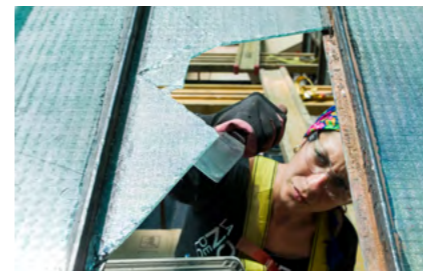
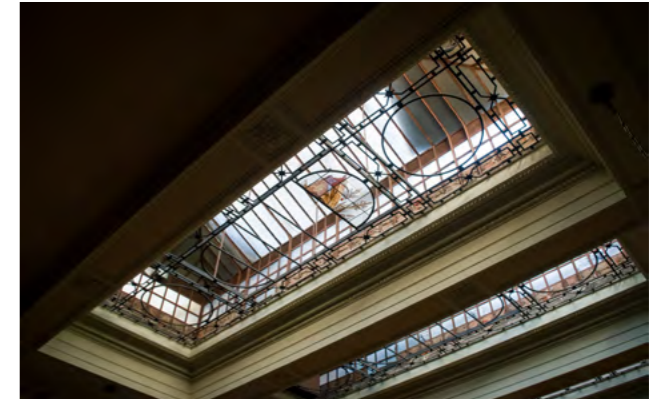
Una vez removidos los equipos de ventilación de las lucarnas, se retiraron las rejas que recubrían la estructura de hierro y los vidrios fracturados. Se consolidaron los revoques internos con un polímero sintético hidrosoluble y seguidamente se realizó reintegración volumétrica con mortero.

1. Reintegración volumétrica en revoques internos de la lucarna.
2. Colocación de tensores de hierro en el interior de la lucarna.
3. Remoción de vidrios fracturados de la lucarna.
