Julio
Agosto
2017

Informe de gestión

/ Departamento Museo y Restauración de Obras de Arte
/ Dirección General de Obras y Servicios Generales

Escalera Av. Entre Ríos /finalizado

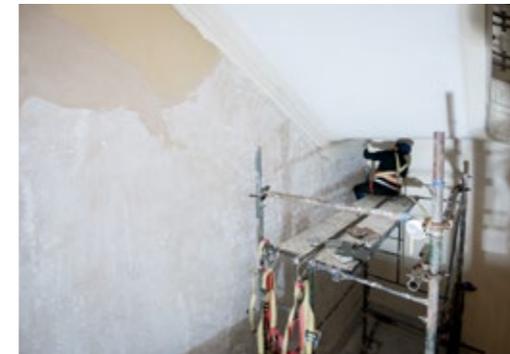
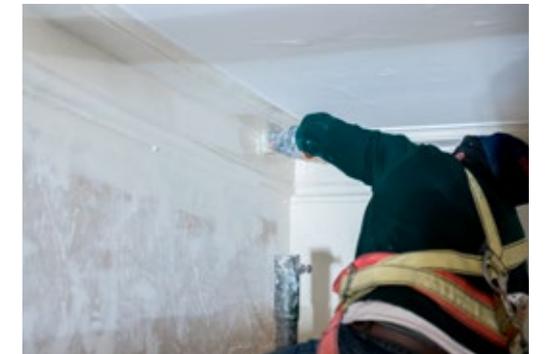
1. Etapa final correspondiente a la aplicación de pintura.

2. Detalle del proceso de aplicación de pintura.

En el muro frontal del descanso principal se encuentra ubicada una puerta con acceso al primer piso. El sector del muro ubicado a la derecha de dicha puerta presentaba desniveles y parches de materiales incompatibles con el sustrato de origen, y el del lado izquierdo, desprendimientos de estuco y de capas de pintura.

En el caso del muro del sector derecho se llevó a cabo además la consolidación de fisuras laterales ubicadas alrededor de un parche, presumiblemente ocasionadas por efecto de la utilización de materiales incompatibles.

La intervención de ambos lados del muro fue realizada de manera simultánea, y consistió en decapado mecánico, nivelado de la superficie con enduido y aplicación de pintura.

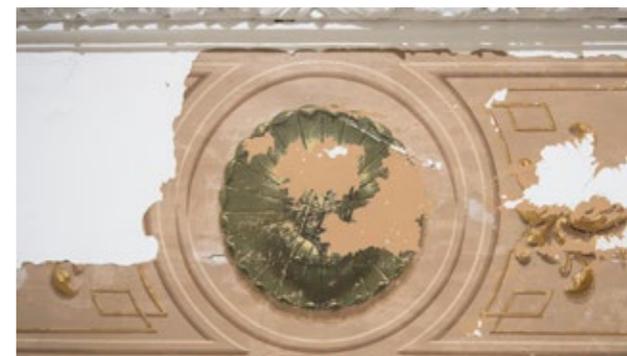
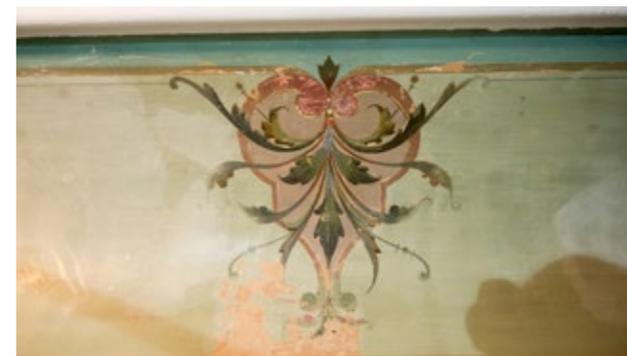
En el tercer piso de la escalera de Av. Entre Ríos, en el sector formado por el cielorraso y la garganta perimetral, se observó un desprendimiento de capas de pintura que dejó al descubierto la existencia de una pintura mural subyacente.

La pintura mural del cielorraso es policromada y cuenta con un diseño formado por un motivo floral principal a modo de rosetón y una guarda lineal intercalada con motivos decorados de diferente expresión volumétrica. Las zonas iluminadas y las sombras sugieren la apariencia de la pintura como un objeto de bronce con pátina de tiempo.

1. Decoración en pintura mural correspondiente al cielorraso.

2. Decoración en pintura mural correspondiente a la garganta perimetral.

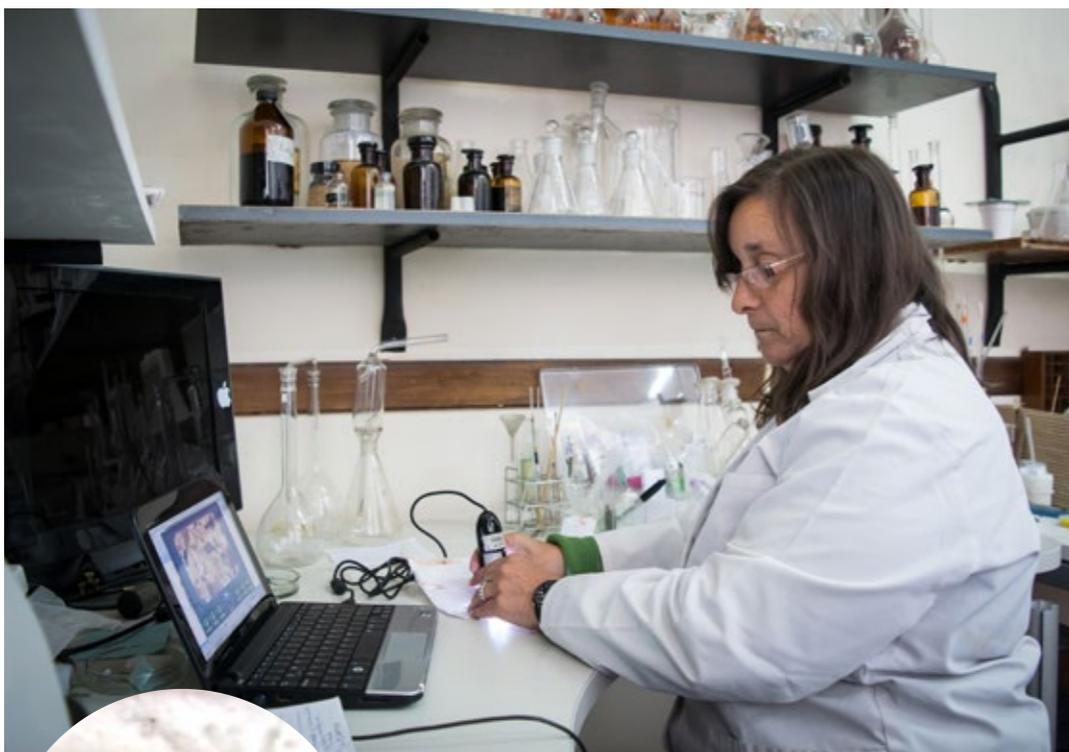
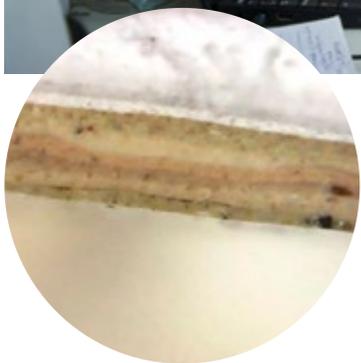
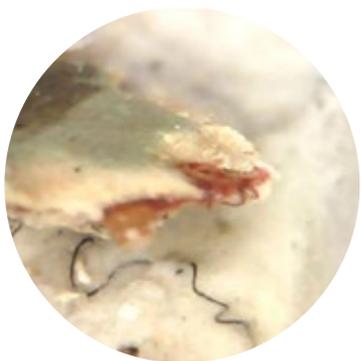
Mediante las estratigrafías de capas pictóricas fue posible confirmar que la pintura mural no fue contemporánea a la construcción original del edificio, sino posterior, ya que se observaron sucesivas capas de pintura aplicadas tanto por encima como por debajo de la correspondiente al mural.

El correspondiente a la garganta presenta las mismas características oleosas de la capa pictórica que el del cielorraso, pero en este caso el análisis reveló además la existencia de una capa de preparación a base de carbonato de calcio sobre una capa de preparación roja oscura.

1. Observación de muestras con microscopía óptica digital en el Laboratorio de Análisis Químicos.
2. Estratigrafía de capas pictóricas observada mediante microscopía óptica digital 25X. Muestra correspondiente a cielorraso.
3. Escama de pintura mural observada mediante microscopía óptica digital 25X. Muestra correspondiente a garganta perimetral.

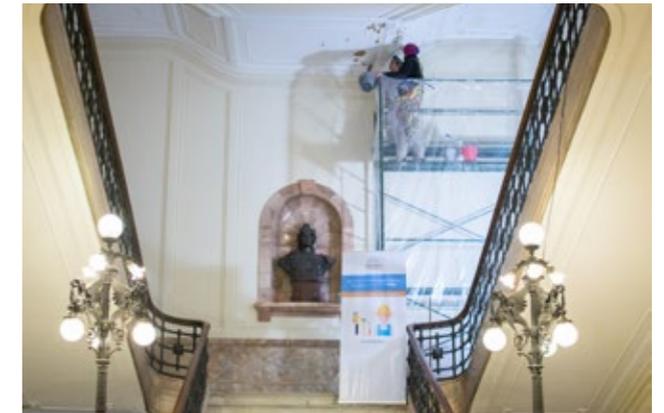
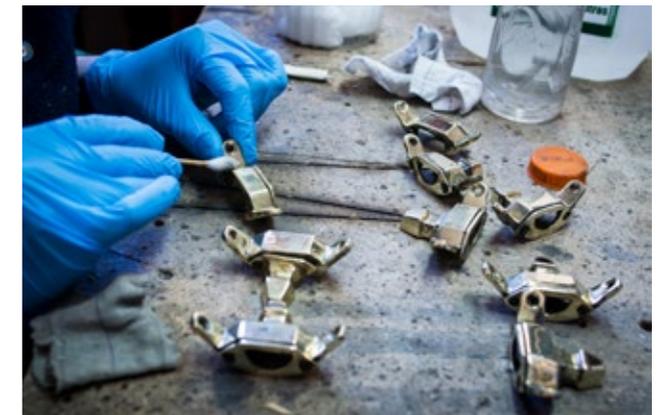
1. Intervención del cielorraso ubicado en el descanso secundario.
2. Tratamiento de elementos metálicos correspondientes al sistema de sujeción de la alfombra.

Se trataron los elementos y varillas de metal correspondientes al sistema de sujeción de la alfombra ubicada en el lado derecho de la escalera con limpieza mecánica en seco y la aplicación de un solvente para remover el barniz envejecido y neutralizar la corrosión. Seguidamente se pulió la superficie y se aplicó barniz para metales como protección final. Actualmente se está trabajando sobre los elementos del sistema de sujeción de la alfombra del lado izquierda de la escalera.

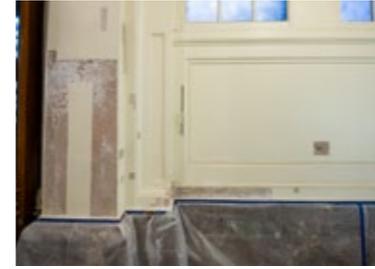
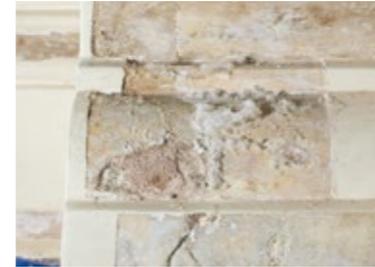
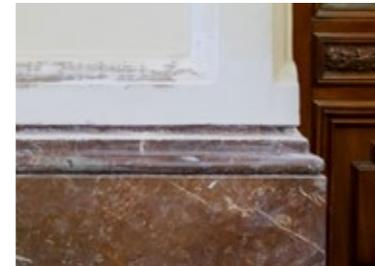
En el presente período comenzó una nueva intervención de los muros ubicados a ambos lados de la puerta de acceso y algunos muros laterales debido a la aparición reiterada de patologías producidas, en la mayoría de los casos, por la presencia de humedad.

Se observaron ampollas en las capas de pintura y desprendimientos de las capas de terminación.

La columna y un sector del plano del muro lateral del sector B revelaron la presencia de humedad, por lo que una vez decapada el área la misma fue dejada al descubierto para permitir la evaporación natural.

En uno de los muros del costado derecho (plano central del muro en el sector B) se observó además un parche de mortero correspondiente a una intervención anterior que cubría un caño eléctrico de hierro galvanizado aparentemente fuera de uso.

Este se encontraba oxidado por lo que debió ser fosfatizado con una resina epóxica inhibidora de la corrosión. Seguidamente la superficie fue cubierta con mortero grueso, mortero fino y estuco de terminación al igual que el resto de las áreas intervenidas.

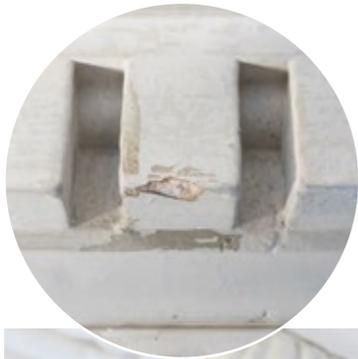
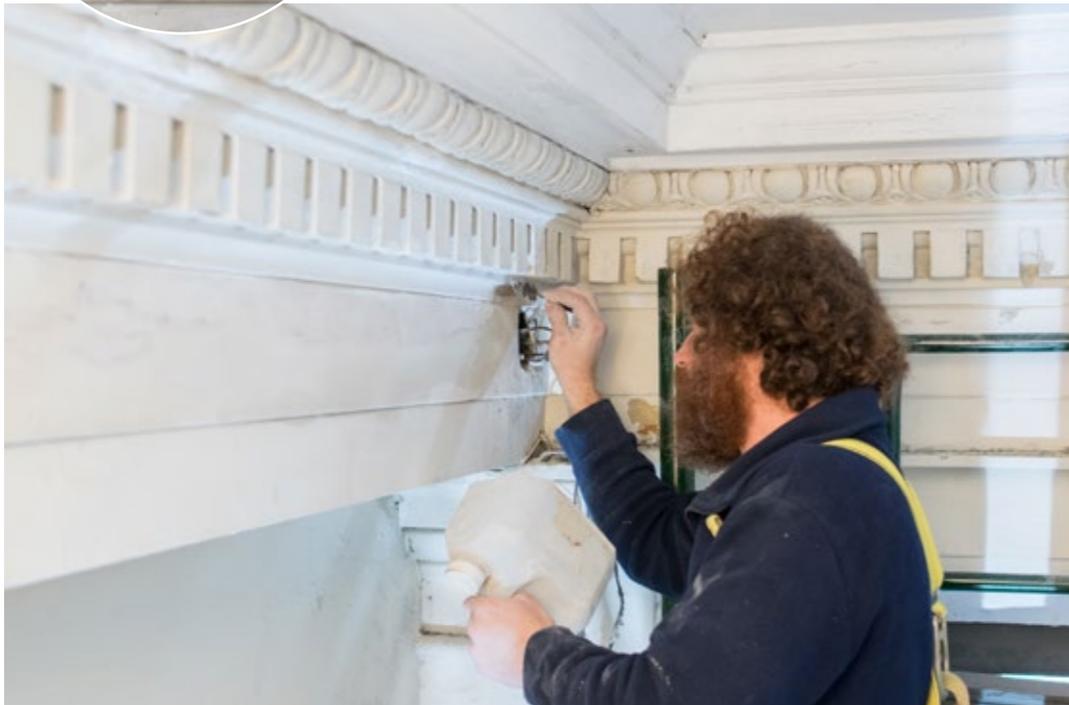
En los muros del hall se verificó la existencia de ampollas en capas de pintura así como la pérdida de cohesión de revoque fino, siendo observados los mismos tipos de deterioro en las molduras ubicadas en la parte superior de los muros.

1. Reintegración volumétrica de faltantes en molduras denticulares.
2. Detalle de faltante en denticulo.

Los sectores afectados por estas patologías fueron decapados mecánicamente hasta alcanzar un estrato firme. Se llevó a cabo la consolidación con un polímero sintético hidrosoluble en fisuras y grietas y, en éstas últimas en particular, se utilizó mortero grueso de consolidación. A continuación se colocó estuco fino y se niveló la superficie.

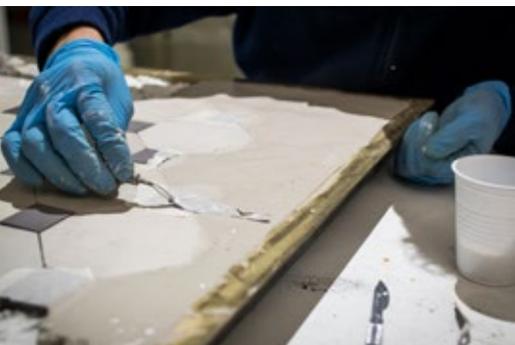
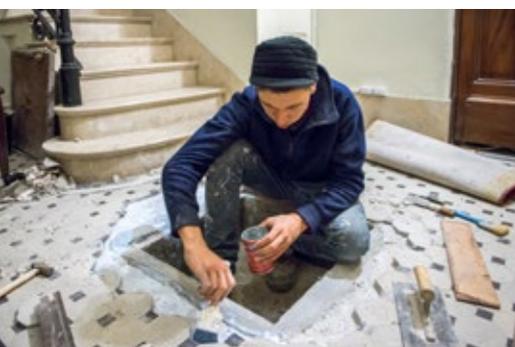
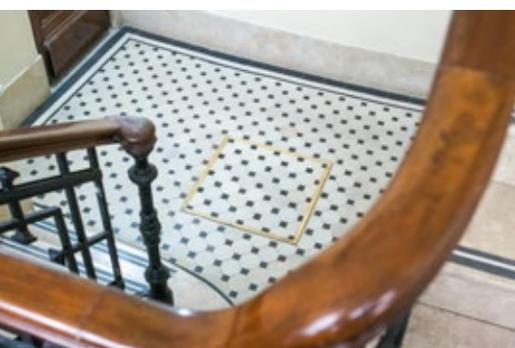
1. Reintegración volumétrica de faltantes en la tapa de caja de inspección.
2. Reparación de los bordes de la caja de inspección.
3. Vista del piso del sótano una vez colocada la tapa de la caja de inspección y finalizada la intervención.

La tapa de caja de inspección –provista de baldosas de gres poligonales y cuadradas de dos colores– respeta el diseño de la configuración general del solado. La misma presentaba un alto grado de deterioro y piezas faltantes, razón por la cual debió ser reemplazada. El procedimiento comenzó con la remoción de la alfombra y la limpieza del adhesivo con la que se encontraba fijada. Al retirar la tapa, los bordes de la caja de inspección fueron encuadrados con concreto, se repararon los segmentos de apoyo y, con el fin de lograr un apoyo uniforme, se colocó una carpeta cementicia alisada en los bordes.

La intervención de las baldosas de gres –tanto de la tapa de inspección como del solado– fue realizada en taller y comenzó con limpieza en seco y en húmedo. A continuación, algunas baldosas fueron consolidadas y, en el caso de las piezas faltantes, se procedió a su restitución. Una vez realizadas las pruebas de color se llevó a cabo el procedimiento de elaboración de piezas de reposición, utilizando estuco y pigmentos minerales disueltos en hidrolaca. Finalmente se protegieron las piezas con la aplicación de sucesivas capas de hidrolaca.

Se procedió al reemplazo de la tapa original, se reconstruyó la base de cemento sobre la que se asientan las baldosas y se colocó una rejilla de hierro galvanizado con el fin de aumentar la capacidad de resistencia. Para adherir las baldosas ya intervenidas a esta superficie se empleó un mortero confeccionado a tal fin. A continuación se realizó reintegración volumétrica de los espacios faltantes con mortero grueso seguido de mortero fino, contemplando la colocación de bulones ciegos que facilitarían la colocación y el desplazamiento de la tapa para el acceso a la cámara. Finalmente se pulió el borde de bronce de la tapa terminada y se trasladó a su sitio definitivo. En esta instancia se procedió a realizar la reintegración de color de las baldosas con pigmentos minerales y se aplicó hidrolaca como protección final.

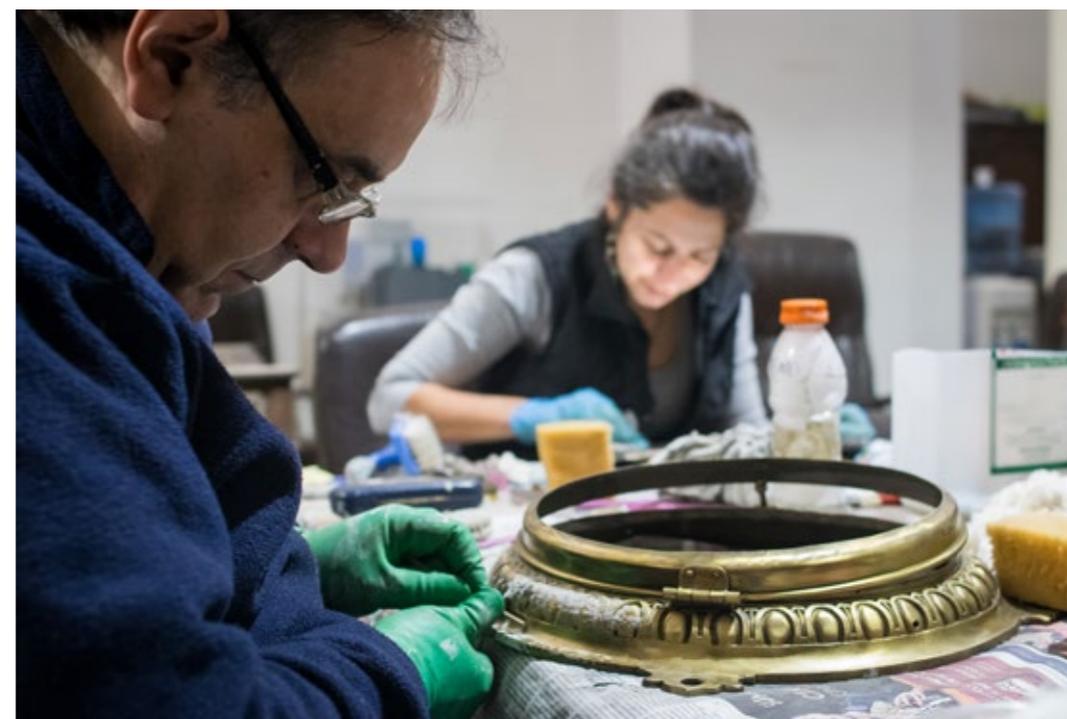
Tratamiento de los plafones de bronce de la galería.

Se intervinieron además doce plafones de bronce y vidrio, un aplique del área del ascensor compuesto de tres brazos y base de madera y otro ubicado en el subsuelo del sector. Se observaron en los mismos deterioros tales como suciedad superficial, depósitos de pintura y productos de la corrosión del cobre presentes en la aleación de bronce.

Se llevó a cabo limpieza superficial de los componentes de vidrio de los plafones con un detergente de pH neutro. Para la limpieza superficial de los componentes metálicos se utilizó solución hidroalcohólica. Los depósitos de pintura fueron removidos mecánicamente con herramientas de madera y con la aplicación de etanol de manera puntual. Finalmente se trató la corrosión con ácido acético. Por último, la base de madera que conformaba uno de los apliques fue protegida con goma laca.

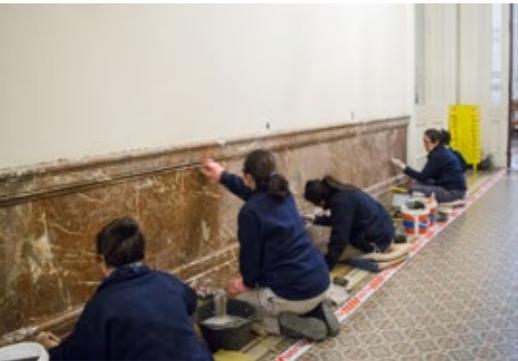
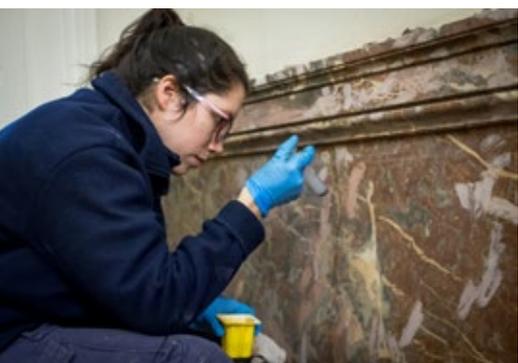
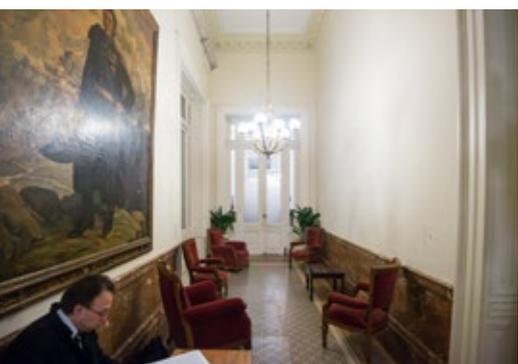
Los zócalos de mármol que revisten los muros se encontraban cubiertos de goma laca en algunos sectores, y en las juntas se detectaron fragmentos de madera y masilla utilizada en intervenciones anteriores. En primer lugar se llevó a cabo limpieza mecánica en seco con bisturí y en húmedo con agua desmineralizada y un detergente de pH neutro. Las fisuras y grietas fueron consolidadas por inyección de un polímero sintético hidrosoluble y, a continuación, se realizó reintegración volumétrica con estuco coloreado y retoque de color.

1. Limpieza mecánica húmeda de zócalos de mármol.
2. Consolidación de fisuras y grietas por inyección.
3. Vista del acceso a *Secretaría Administrativa* una vez finalizada la intervención.

En los pisos de baldosas históricas se llevó a cabo limpieza superficial en seco para eliminar suciedad y materiales correspondientes a intervenciones anteriores y a continuación se realizó limpieza en húmedo con un detergente de pH neutro. Los faltantes se reintegraron con estucos coloreados y se aplicó hidrolaca como protección final.

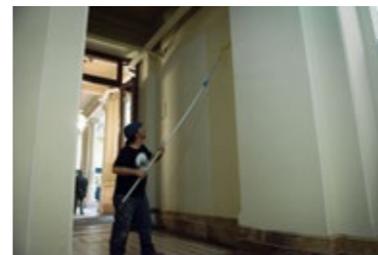
Debido a la aparición de humedades recurrentes fue necesario llevar a cabo una nueva intervención.

Durante los meses de mayo y junio del presente año, y debido a la aparición de humedades recurrentes, se inició una nueva intervención en el pasillo de planta baja, acceso enfermería.

Se observó la presencia de ampollas en capas pictóricas y biodeterioro en los sectores inferiores de los muros.

En esa oportunidad se retiraron los estratos afectados por esta patología, se realizó el tratamiento para la evaporación de la humedad, se llevó a cabo la reintegración volumétrica de muro y zócalo de mármol y se aplicó finalmente un nuevo recubrimiento de estuco.

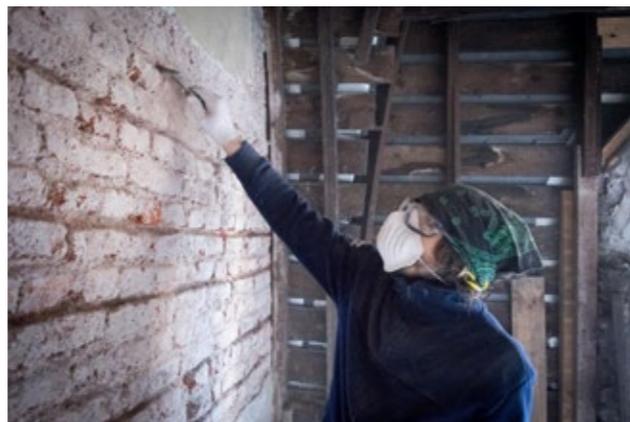
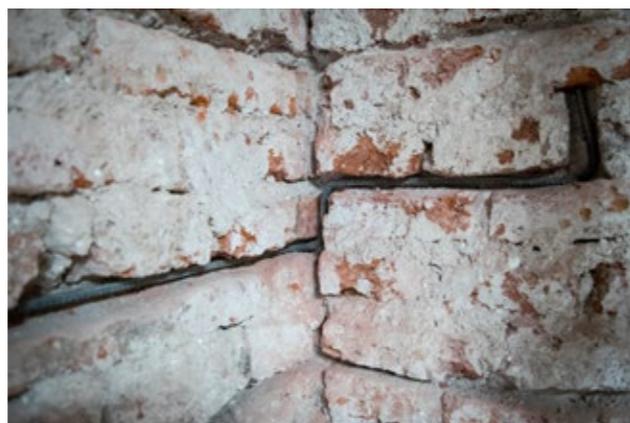
1. Apertura de canaletas entre los mampuestos para la instalación de varillas de refuerzo.
2. Colocación de llaves de hierro aletado en zona de grietas para asegurar los mampuestos.

Tanto en estos espacios como en el resto de este piso continuó la remoción de materiales pulverulentos y las tareas de refuerzo y consolidación estructural. Se abrieron canaletas para la instalación de varillas de hierro aletado y se colocó la malla plástica y los revocos correspondientes. En los casos en los que se hallaron grietas profundas se realizaron llaves de hierro aletado asegurando los mampuestos entre sí. Se procedió a retirar los revocos de las bovedillas, incluido el que rodea la antigua abertura cenital de ventilación en el sector 2P01. Se observó además la existencia de una viga de hierro doble T que formaba parte de la estructura de las bovedillas sobre el muro, la que fue tratada mediante limpieza, aplicación de un inhibidor de corrosión y protección.
