Marzo  
Abril  
2017

# Informe de gestión

/ Departamento Museo y Restauración de Obras de Arte  
/ Dirección General de Obras y Servicios Generales

# Pasillo Planta Baja

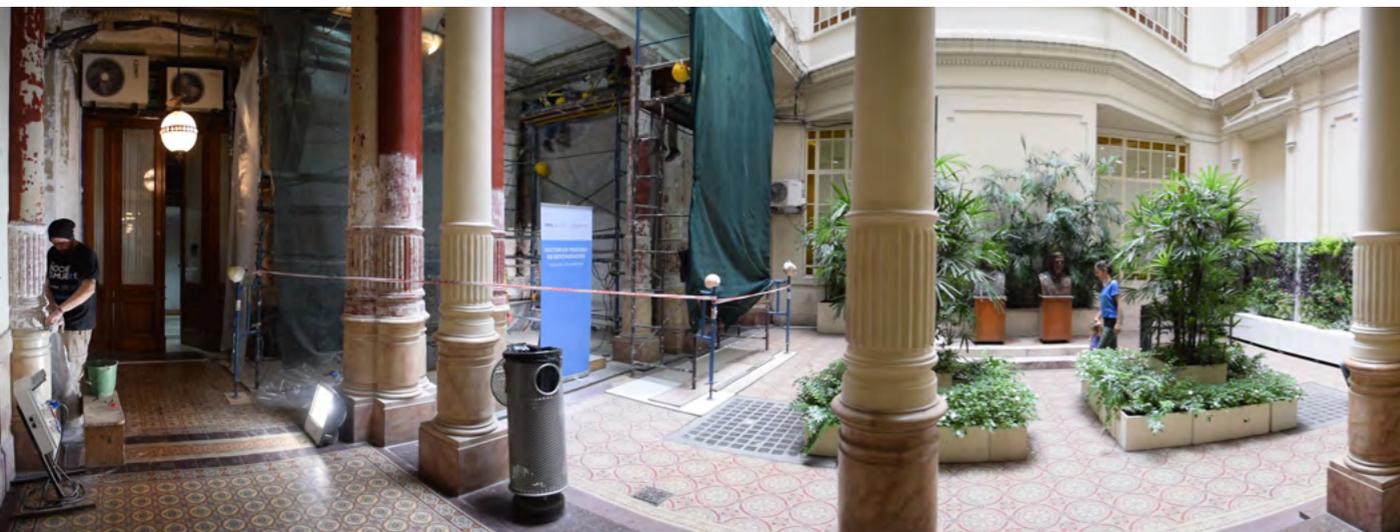
1. Restauradores trabajando en muros, cielorraso y columnas de estructura metálica.

2. Detalle de reintegración volumétrica en el capitel de una de las columnas.

Ya iniciada la etapa de reintegración volumétrica, comenzaron a realizarse pruebas de estucos sobre columnas de estructura metálica con el objeto de que el material reúna las condiciones necesarias de adherencia y durabilidad ante las condiciones medioambientales.

A continuación se procedió a realizar, con el estuco seleccionado, reintegración volumétrica de faltantes en columnas, sectores de cielorraso y molduras. Se niveló la superficie y se repusieron faltantes de dentículos y fragmentos de molduras.

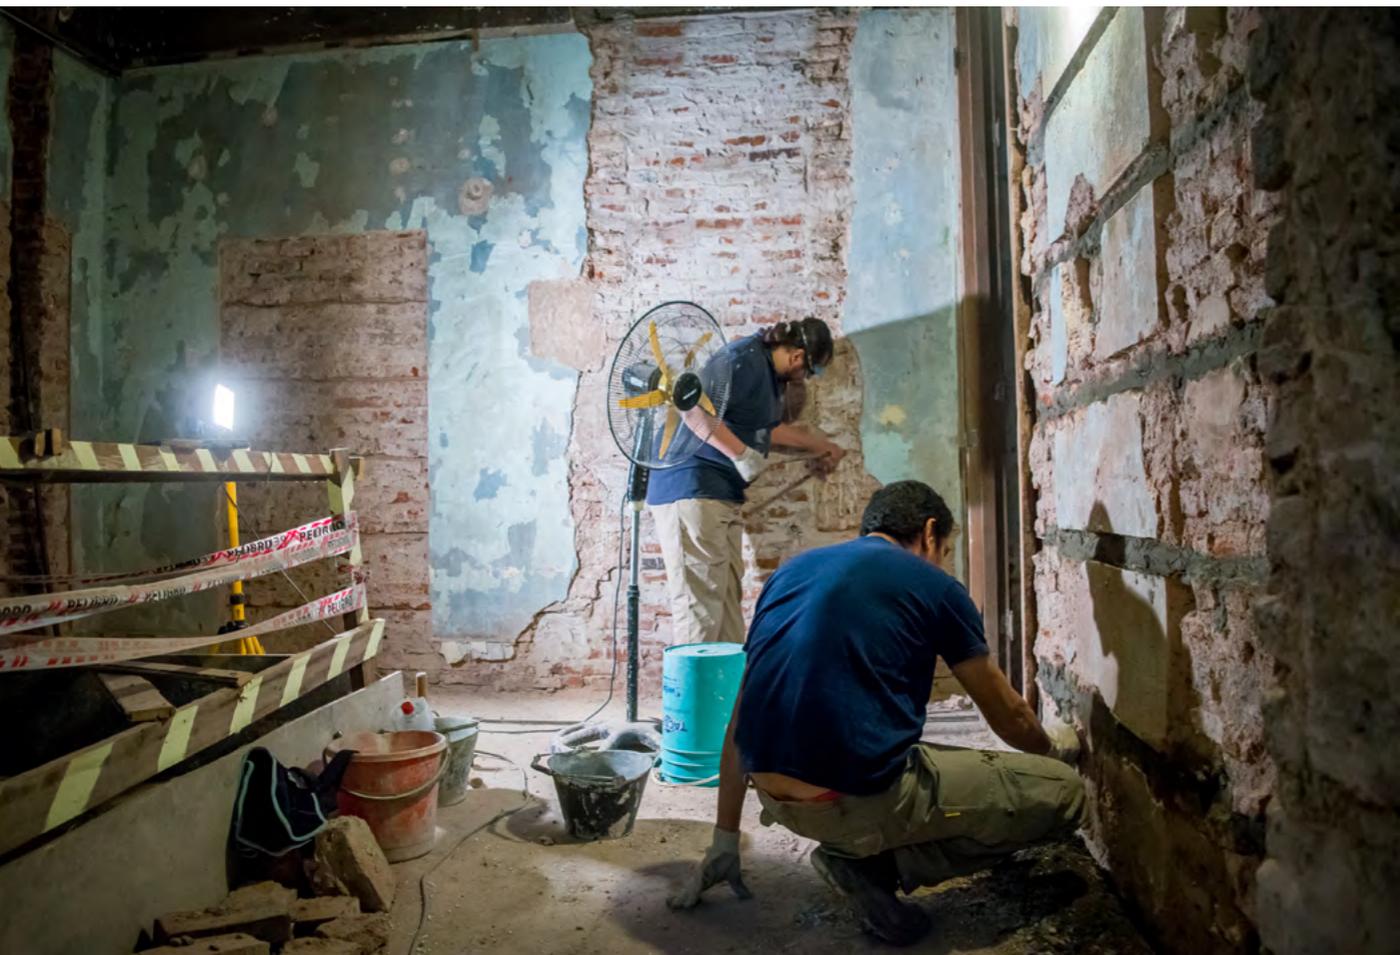
(Pág. 16)  
Consolidación estructural de muros de planta baja. Fijación de varillas metálicas con mortero.

En primer lugar se consolidaron las juntas verticales de los ladrillos con un polímero sintético hidrosoluble. Simultáneamente se abrieron ranuras horizontales cada cinco hiladas de ladrillos en las que se colocaron varillas de hierro aletado, previamente tratadas con un producto inhibidor de corrosión. Estas varillas fueron fijadas con mortero y a continuación se colocó una malla plástica con una primera carga de revoque grueso. El revoque del muro medianero correspondiente al espacio denominado PB01 se encontraba descohesionado, razón por la cual debió ser desmontado por completo antes de proceder a la consolidación y refuerzo del mismo.

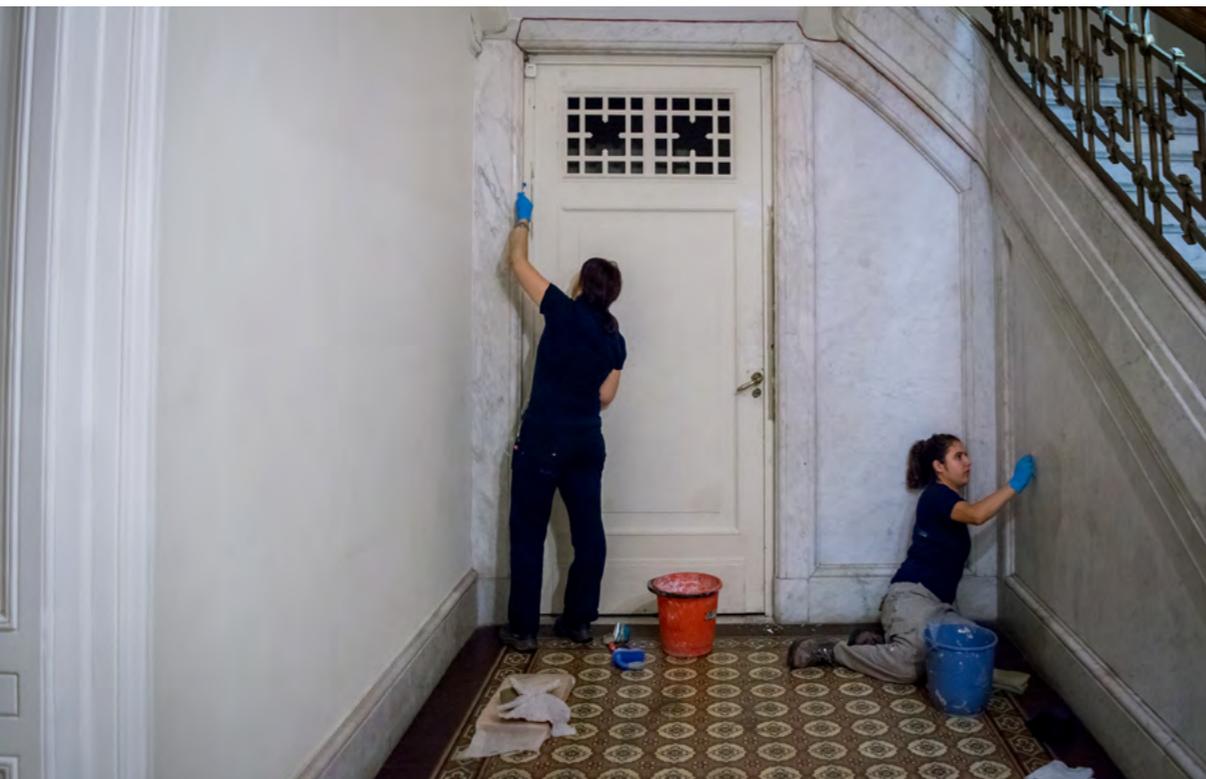
En el muro lateral del **pasillo** se verificó la presencia de ampollas en la capa de pintura y fisuras y parches realizados con materiales incompatibles con el sustrato.

Aplicación de pintura en muro de Pasillo Planta Baja.

La intervención se inició con decapado de muro de forma mecánica y nivelado de parches. Las fisuras superficiales fueron consolidadas con un polímero sintético hidrosoluble y agua de cal. Seguidamente se niveló la superficie con enduido y finalmente se aplicó fijador y pintura al látex.

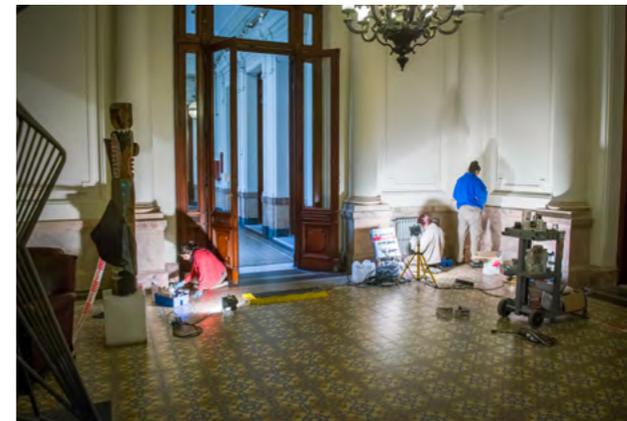
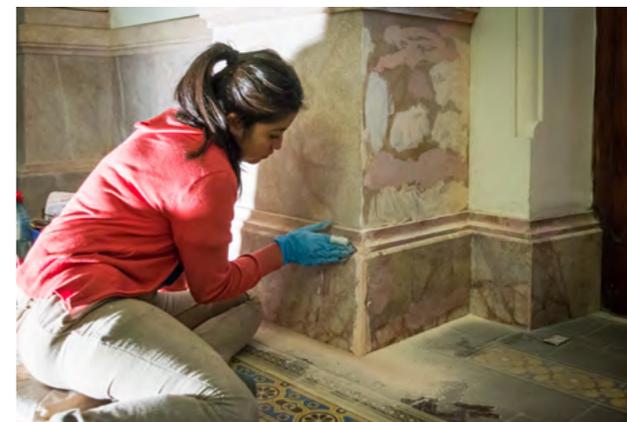
(Pág. 26)  
Retoque de color en zócalos de mármol.

- (Pág. 27)
1. Restauradores trabajando en la intervención de zócalos de mármol en el Hall de la Escalera Principal.
  2. Reintegración volumétrica de faltantes en zócalos de mármol.

Los pisos históricos fueron tratados mediante limpieza superficial en seco y en húmedo, y en la escalera principal se realizó el mismo proceso en superficies de mármol, realizándose posteriormente reintegración volumétrica de faltantes y retoque de color.

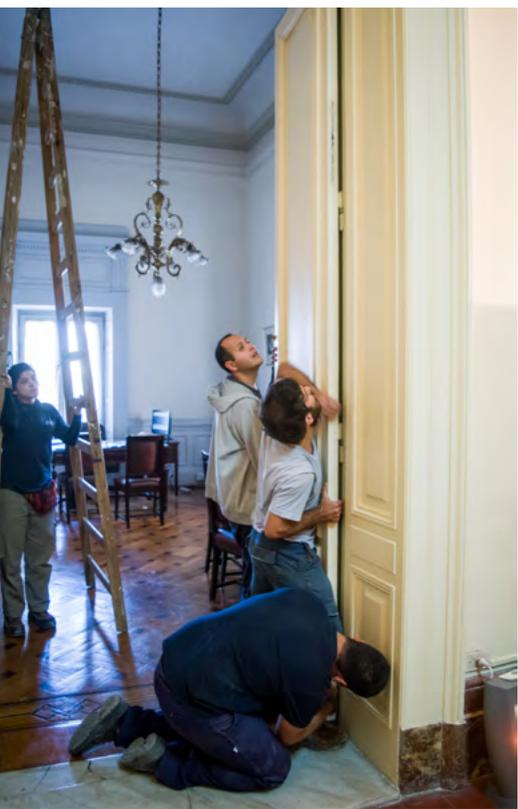
En la oficina del Diputado *Mario Negri*, ubicada en el segundo piso del Palacio, se intervino una puerta de pino de doble hoja que presentaba craqueles en la pintura, faltante de un capitel, desprendimientos de material ocasionados por impactos y molduras desleídas por pérdida de volumen debido a las capas de pintura aplicadas a lo largo del tiempo.

1. Aplicación de pintura en una de las hojas de la puerta.
2. Colocación de la puerta ya intervenida en la oficina.

Los herrajes fueron decapados mecánica y químicamente con removedor en gel.

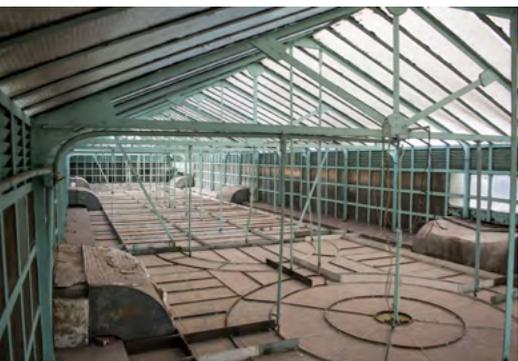
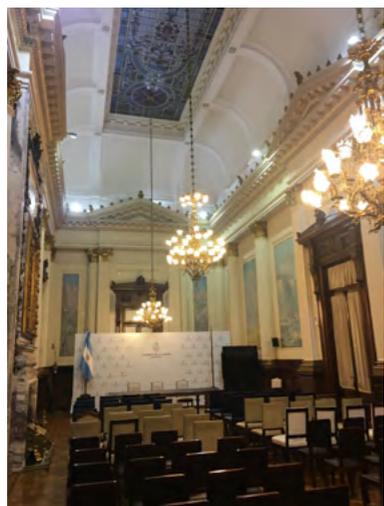
La canaleta de desagüe pluvial instalada al costado de la misma se encuentra en mal estado de conservación y mantenimiento presentando suciedad y acumulación de residuos en el espacio cubierto.

El extremo de acceso a la canaleta presenta fisuras, grietas, desprendimientos y faltantes de revoque fino y grueso.

Por otro lado, el área inferior de la estructura metálica muestra averías, oxidaciones producidas presumiblemente por filtraciones recurrentes y deficiencias en la instalación.

1. Vista de la lucarna del Salón Delia Parodi.  
2. Vista del Salón Delia Parodi.

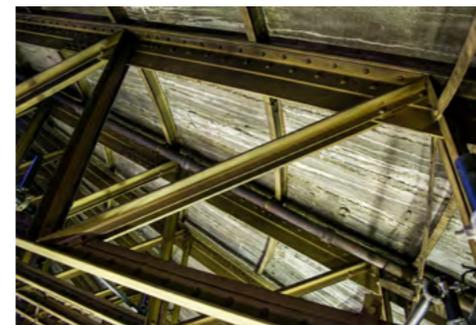
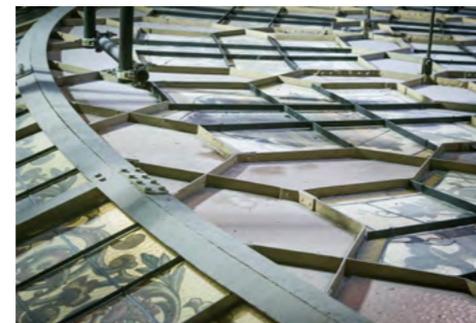
*Las filtraciones producidas a través de las cubiertas y de las lucarnas afectan a los vitrales del Recinto, de las escaleras y del Salón Delia Parodi.*

1. Detalle de la cubierta del 4to. Piso por la que se producen las filtraciones.  
2. Detalle del vitral del Recinto en el que se relevaron goteras recurrentes.
