Mayo
Junio
2017

Informe de gestión

/ Departamento Museo y Restauración de Obras de Arte
/ Dirección General de Obras y Servicios Generales

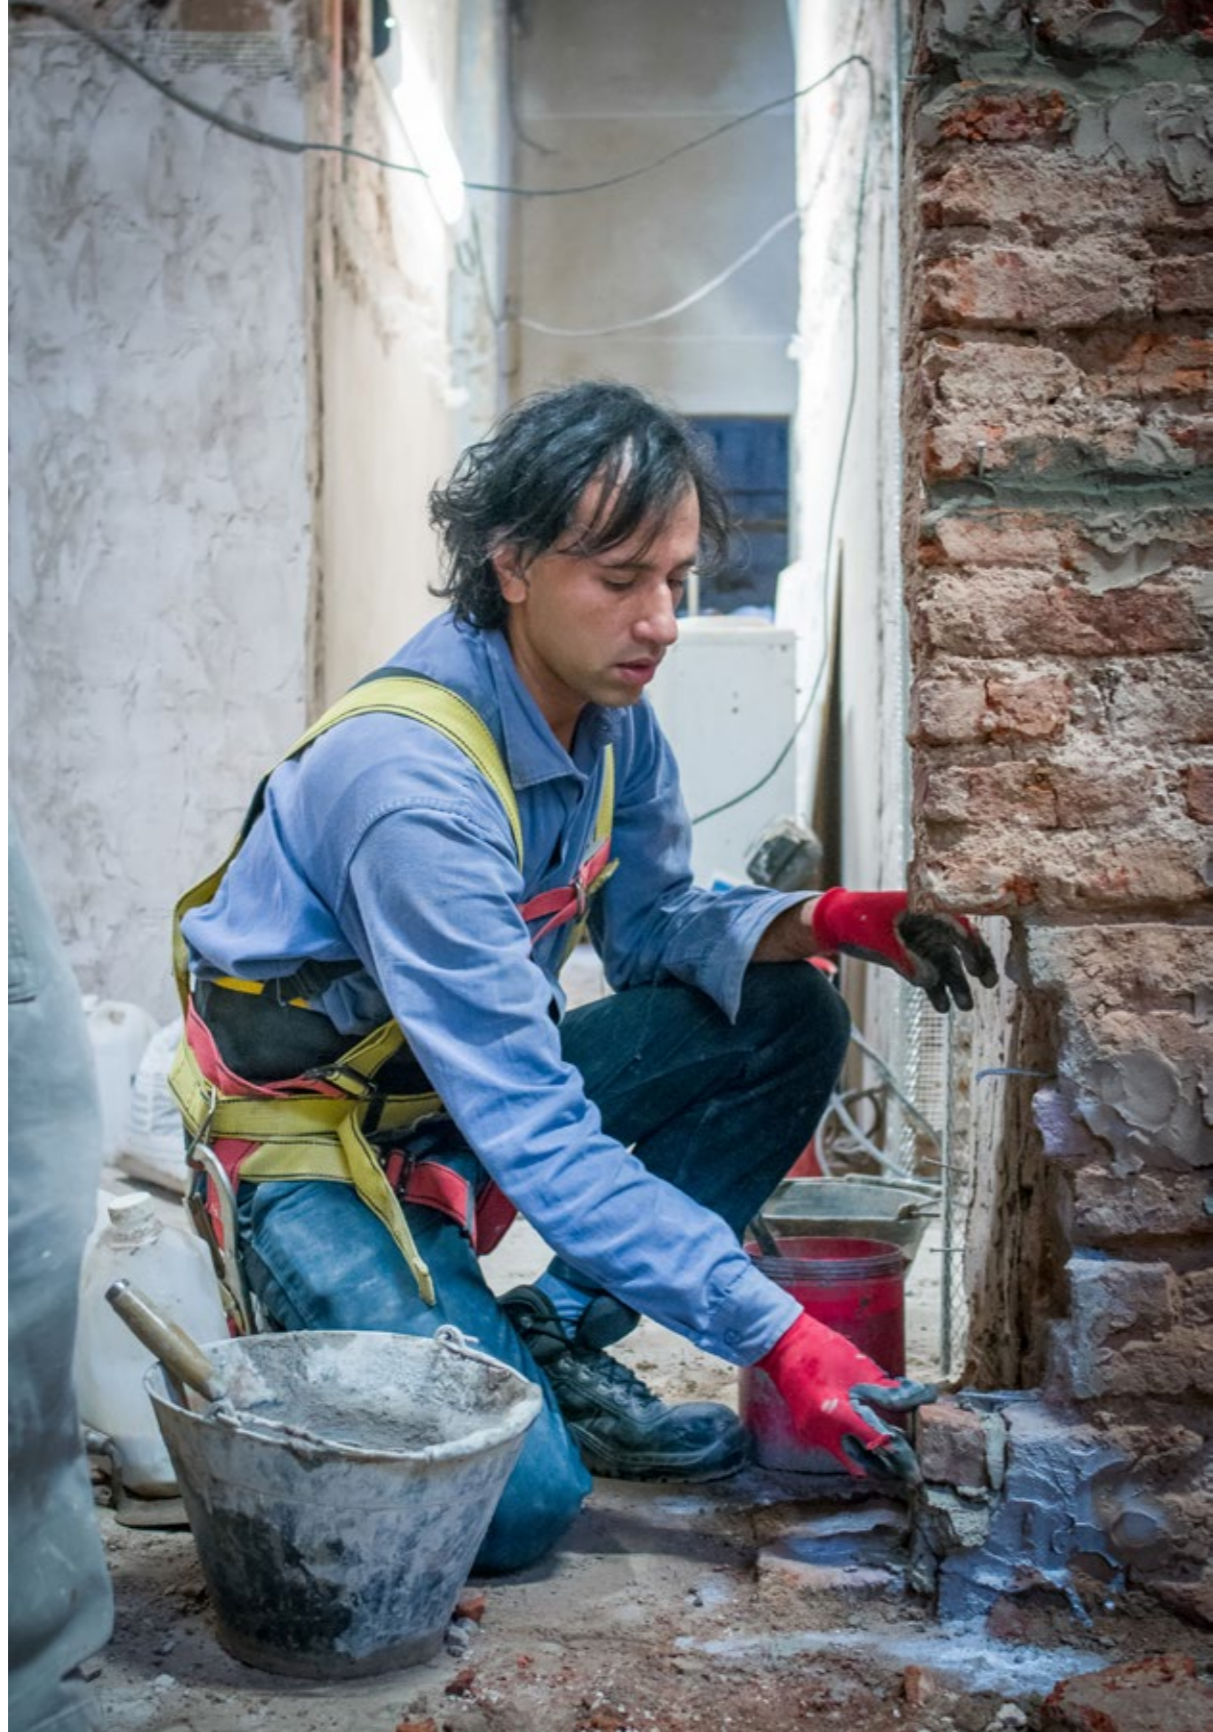
(Pág. 19)

Remoción del marco de carpintería para ser intervenido en taller.

Se observó que el dintel del vano era de madera, por lo que fue necesario reemplazarlo por un perfil de hierro doble T. También se retiró el marco de la carpintería que vincula los espacios PB06 y PB07, siendo éste retirado para ser restaurado en taller.

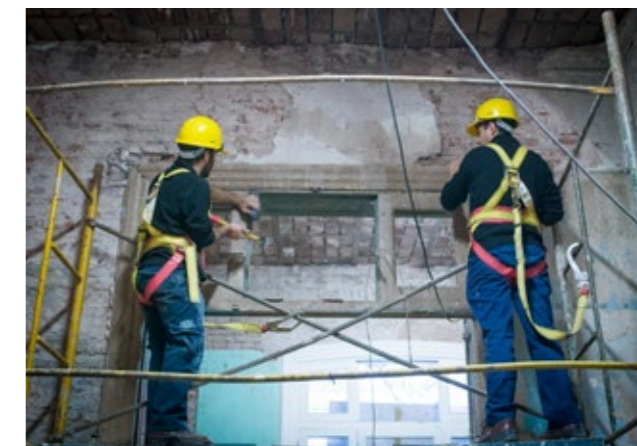
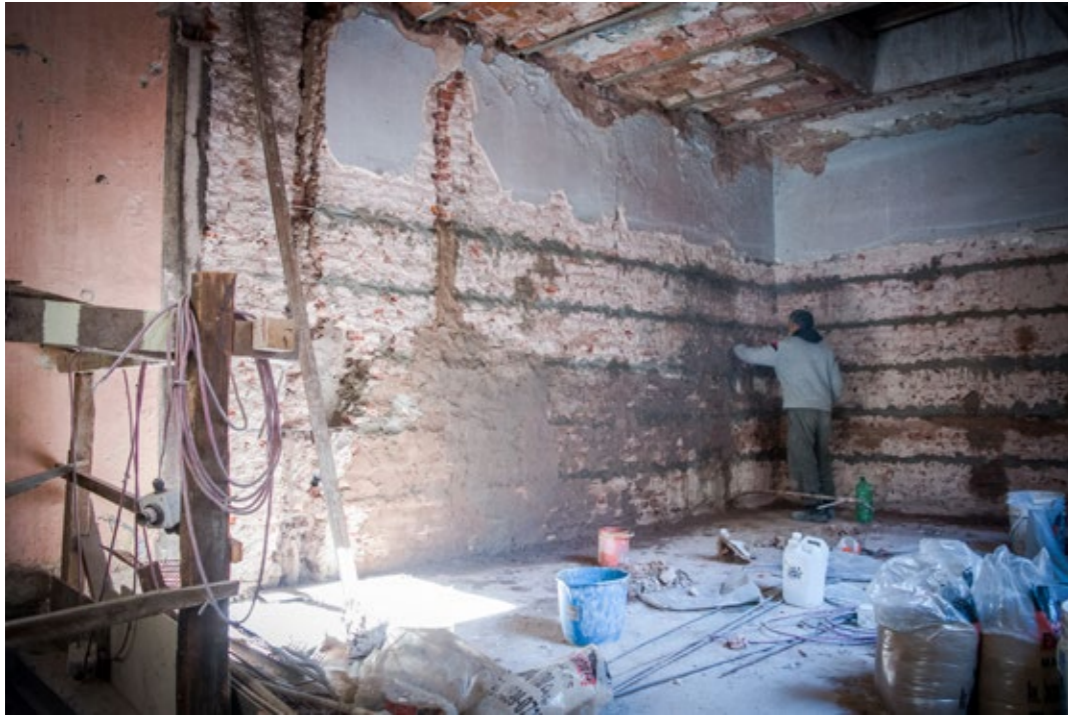
(Pág. 20)

Proceso de refuerzo y consolidación de mampostería.

1. Espacios intersticiales entre la madera de la estructura de mansarda y el muro.
2. Intervención del muro que sostiene la estructura de mansarda.

En los espacios 2P04 y 2P05 se hallaron espacios intersticiales entre la madera de la estructura de mansarda y el muro.

Se realizó limpieza del área para proceder a consolidar el muro que sostiene esta estructura.

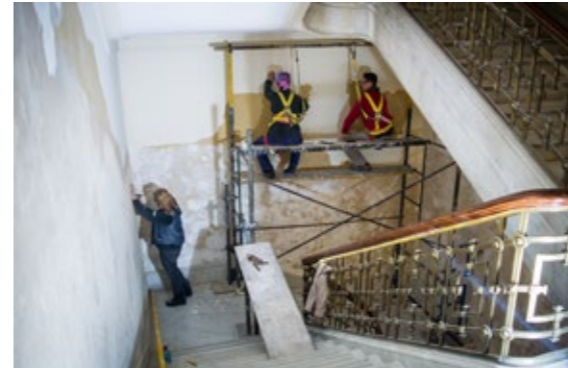
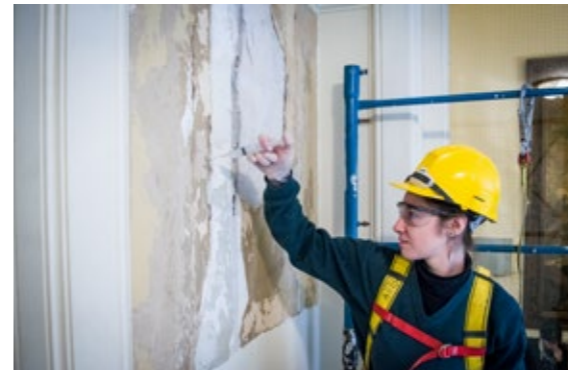
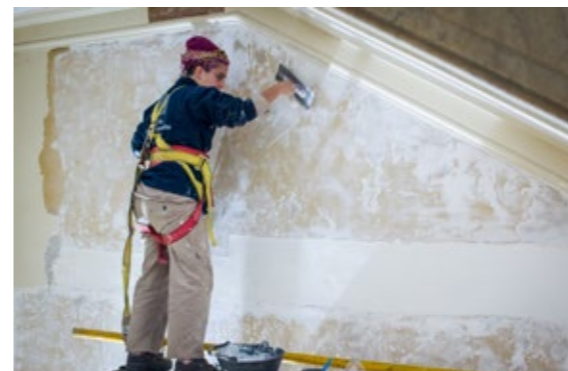
(Pág. 23)

1. Decapado mecánico de estratos descohesionados del muro.
2. Consolidación de grietas y fisuras por inyección.
3. Nivelado de la superficie mural para la aplicación de pintura.

Se realizó decapado mecánico con bisturí de los estratos descohesionados y se removieron materiales incompatibles con el sustrato original.

Luego las grietas y fisuras fueron consolidadas con un polímero sintético hidrosoluble y las áreas huecas del muro por perforación e inyección de agua de cal seguida de un mortero consolidante.

Finalmente, se realizó reintegración volumétrica y se niveló la superficie para la aplicación de pintura.

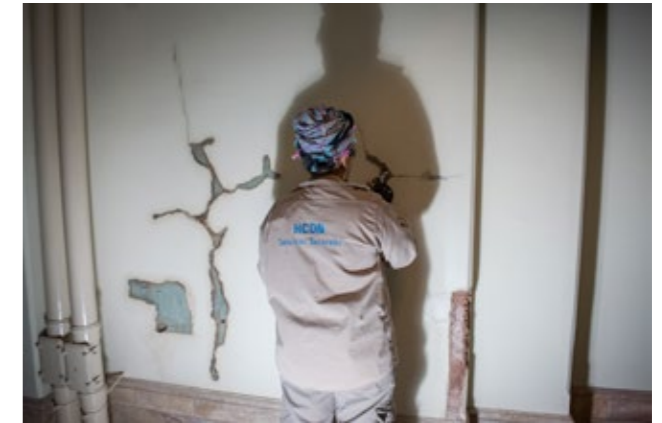
En el presente período se observó en los muros la presencia de fisuras, grietas y ampollas en la capa pictórica y estucos originados en algunos casos por eventuales manifestaciones de humedad.

(Pág. 25)

1. Sector intervenido del muro que contiene la tubería correspondiente a la llave de bomberos.
2. Consolidación de grietas y fisuras por inyección.

La consolidación se realizó por impregnación con un polímero sintético hidrosoluble, y en el caso de las fisuras y grietas, por inyección de un mortero consolidante.

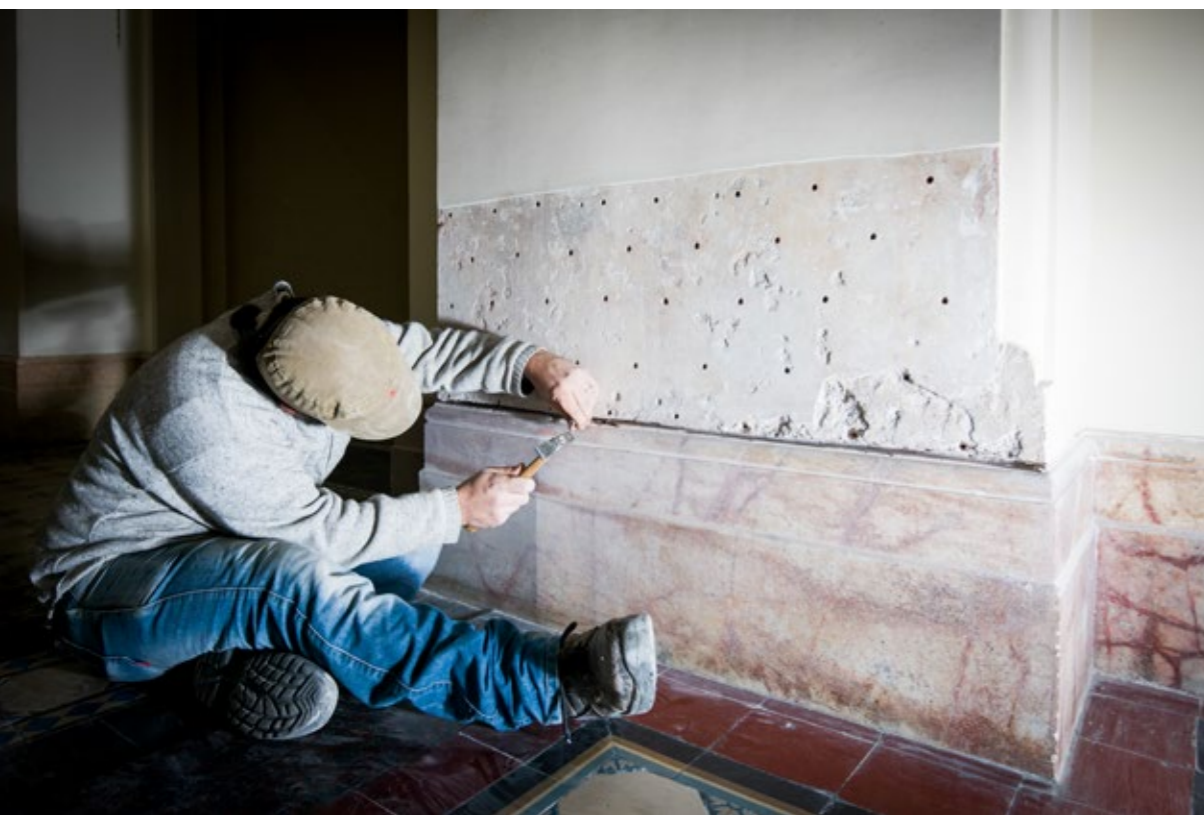
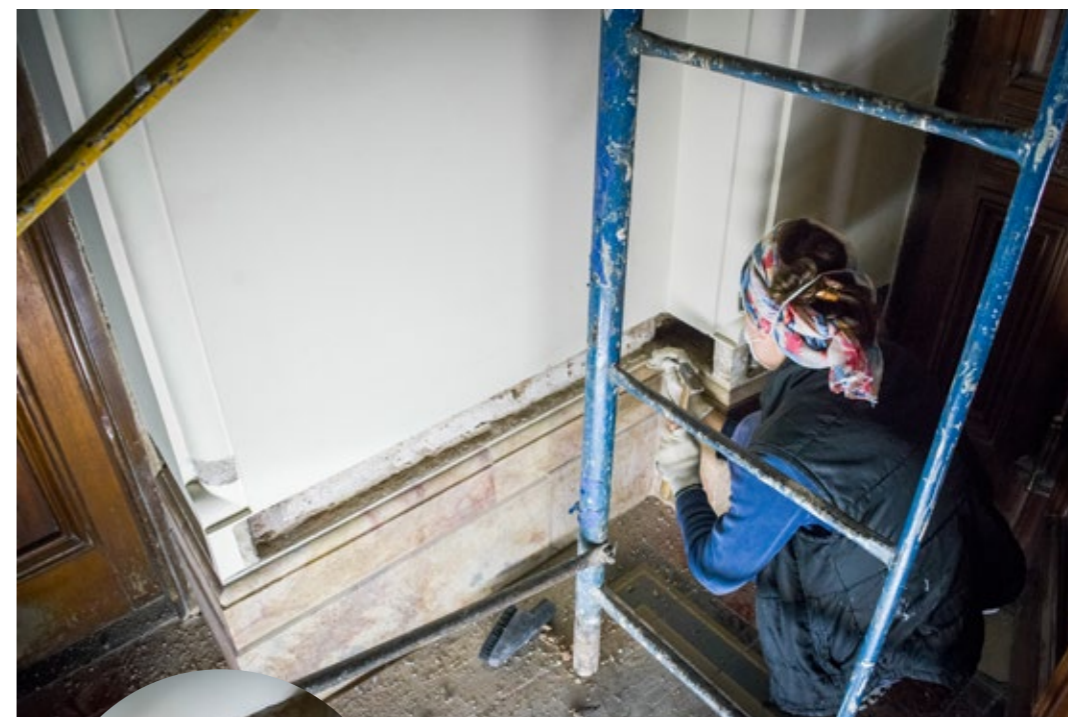
(Pág. 26)

Perforaciones e incisión llevadas a cabo en el muro para permitir la evaporación de la humedad.

(Pág. 27)

1. Tratamiento del muro por presencia de humedad recurrente.
2. Detalle del perfilado del borde inferior del muro.

En la presente etapa se observó que este muro presentaba ampollas en la capa pictórica y material pulverulento. Debido a ello –y dada la reiterada aparición de esta patología– se decidió llevar a cabo una intervención profunda que comenzó con decapado mecánico para remover los materiales que se encontraban deteriorados.

A continuación se realizaron perforaciones en el muro utilizando una herramienta mecánica para permitir la evaporación de la humedad a temperatura ambiente y se procedió a realizar una incisión horizontal en el límite del muro con el zócalo de mármol.

Para llevar a cabo la reintegración volumétrica del zócalo de mármol y del muro se colocó una guía de madera y se utilizó en cada caso el mortero correspondiente. Una vez evaporada la humedad del área intervenida se cubrieron las perforaciones con mortero a la cal con polvo de ladrillo y seguidamente se colocó estuco. El borde inferior del muro se perfiló con herramientas manuales conservando la ranura de aireación realizada anteriormente.

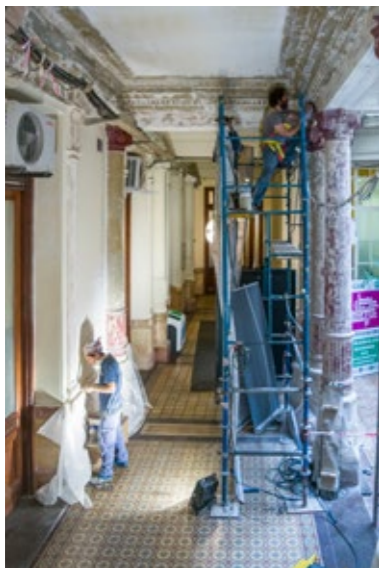
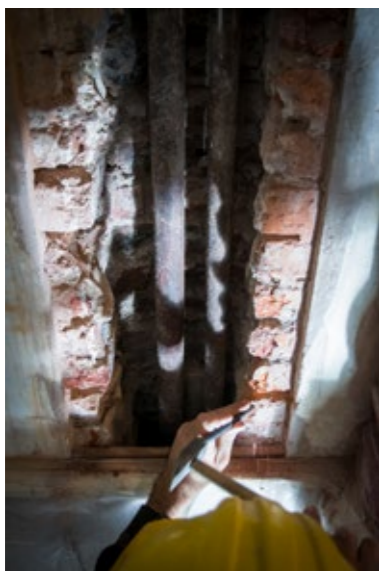
1. Restauradores trabajando en la intervención del pasillo que rodea el *Patio de los Presidentes*.

2. Sector en el que se hallaron dos caños correspondientes al sistema de calefacción.

En uno de los muros se detectó un parche vertical de gran tamaño que cubría un sector hueco en el que se encontraban ubicados dos caños pertenecientes al sistema de calefacción y dos rejillas de ventilación.

El parche fue retirado, se nivelaron los bordes de la abertura y se determinó llevar a cabo una intervención transitoria hasta tanto se lleve a cabo la reparación de los caños hallados en el interior.

La intervención comenzó con la colocación de perfiles metálicos que fueron fijados al muro con mortero cementicio.

Seguidamente se atornillaron placas de yeso a estos perfiles para cubrir la abertura, y una de ellas fue calada con el fin de dejar al descubierto la rejilla de ventilación.

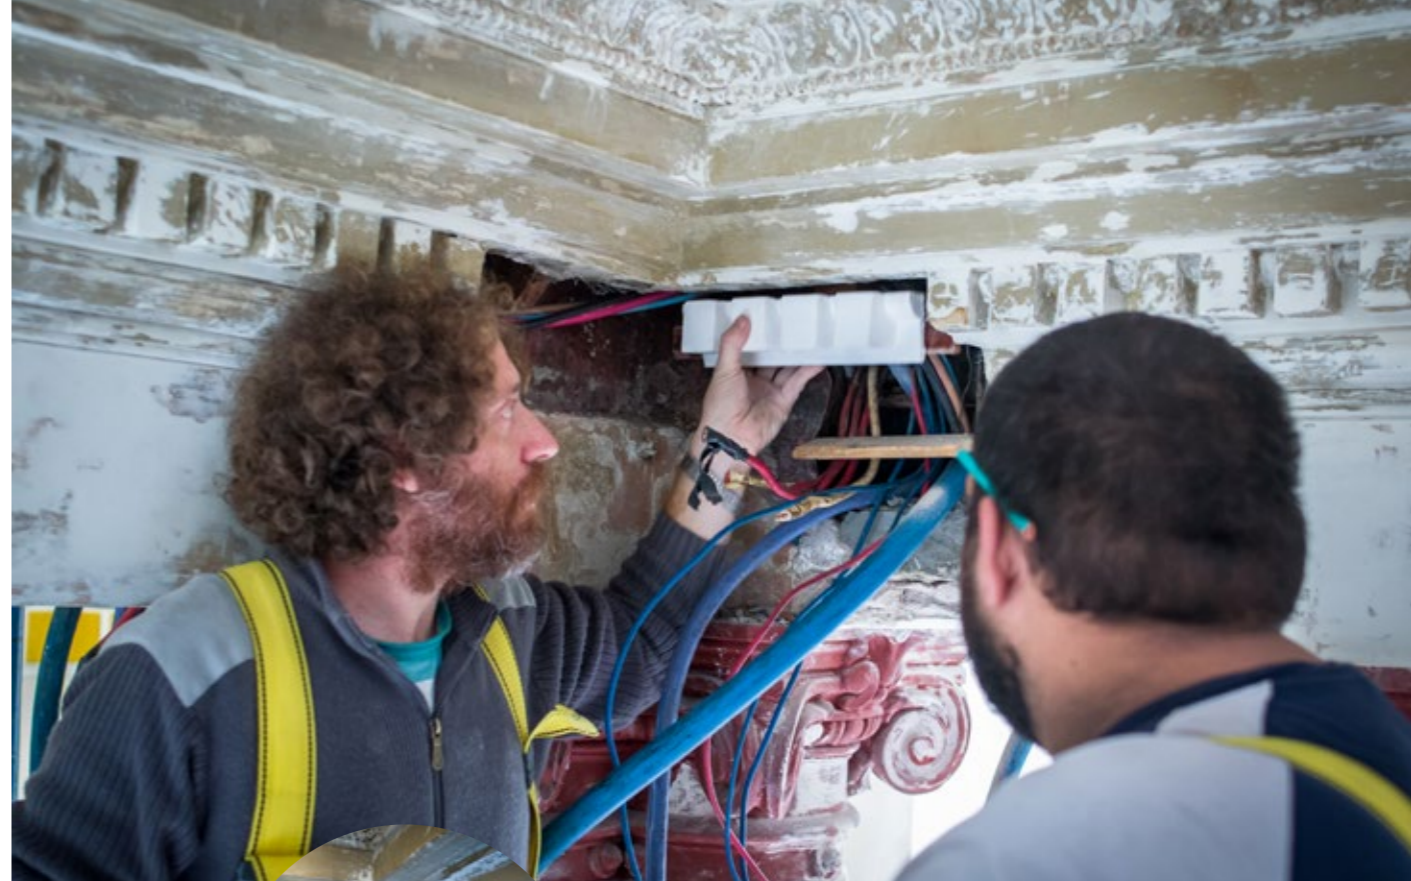
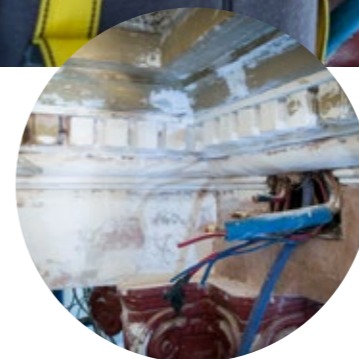
1. Colocación de reposiciones de molduras de denticulos.

2. Reposiciones de molduras ya colocadas.

Las molduras de este sector –dos molduras lineales y denticulos– se encontraban deterioradas y presentaban faltantes y roturas, por lo que fue necesario proceder a su reposición.

Las molduras lineales fueron realizadas mediante la técnica de moldura corrida, utilizando una plantilla y una terraja. Una de ellas fue realizada *in situ* y la restante, al igual que los denticulos, fue realizada en taller.

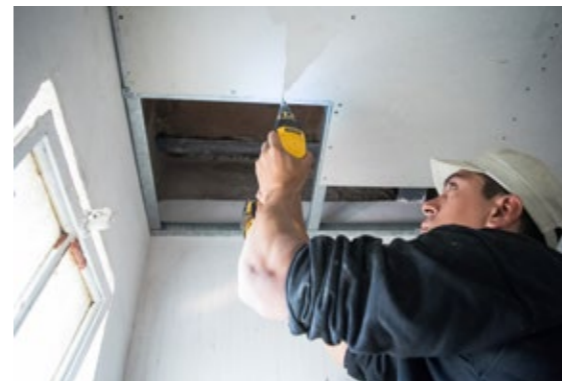
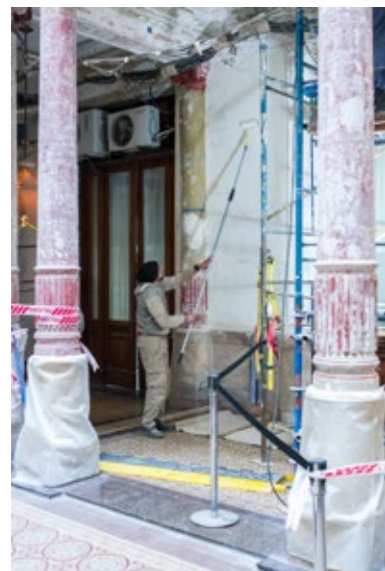
En el periodo correspondiente a los meses de marzo y abril se finalizó el tratamiento en las vigas y viguetas metálicas del cielorraso y se completó el refuerzo de los mampuestos que se encontraban debilitados debido a la absorción de agua.

1. Tratamiento del sector superior del muro lindante con el exterior.
2. Instalación de cielorraso suspendido.

El proceso continuó, en el presente período, con la aplicación de una capa de imprimación selladora seguida de estuco grueso en el muro lindante con el exterior y en la parte superior de los muros.

Con respecto a la instalación del cielorraso suspendido, en primer lugar se amuraron perfiles de zinc en forma de U y luego perfiles transversales a los mismos.

Luego se instaló la placa cementicia –la que fue fijada con tornillos galvanizados– y se preparó una ventana móvil en el área de mayor humedad del cielorraso para permitir la ventilación cruzada y la eventual inspección del sector.
