Septiembre/  
Noviembre

2017

# Informe de gestión

/ Departamento Museo y Restauración de Obras de Arte  
/ Dirección General de Obras y Servicios Generales

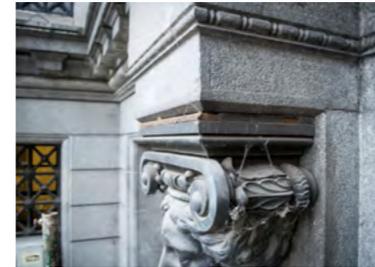
Al realizar el relevamiento inicial se determinó que las mismas se encontraban en regular estado de conservación, presentando deterioros tales como suciedad superficial, desprendimientos y craquelado de pátina, faltantes en las juntas y productos de la corrosión del cobre que se halla presente en la aleación del bronce.

Estado de conservación inicial de una de las *Cariátides* con suciedad superficial.

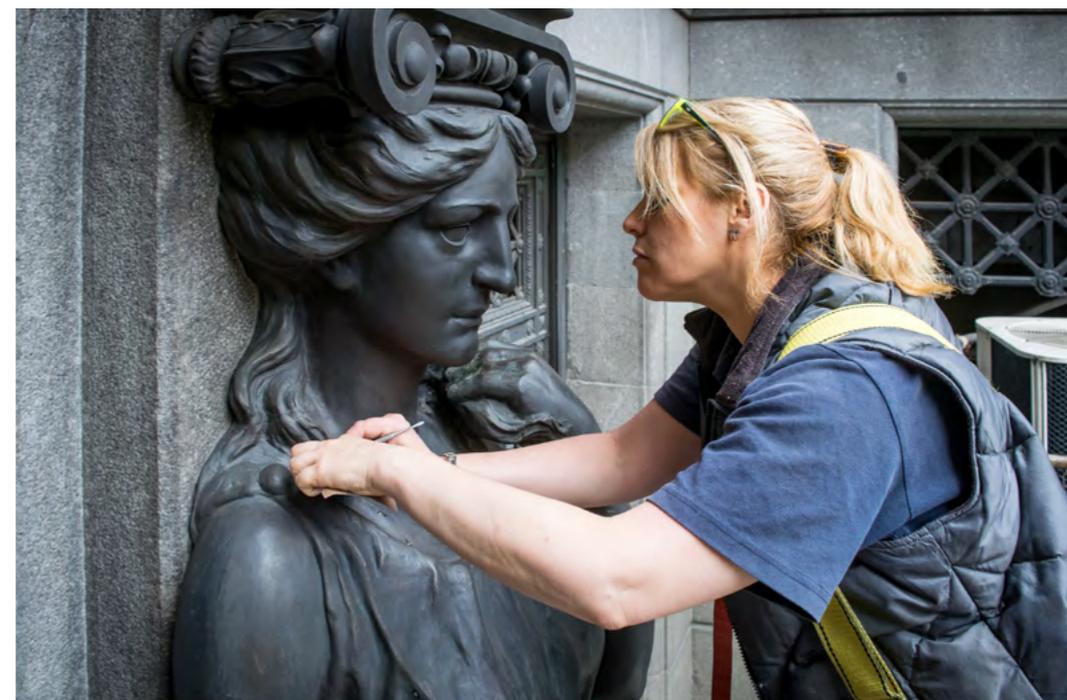
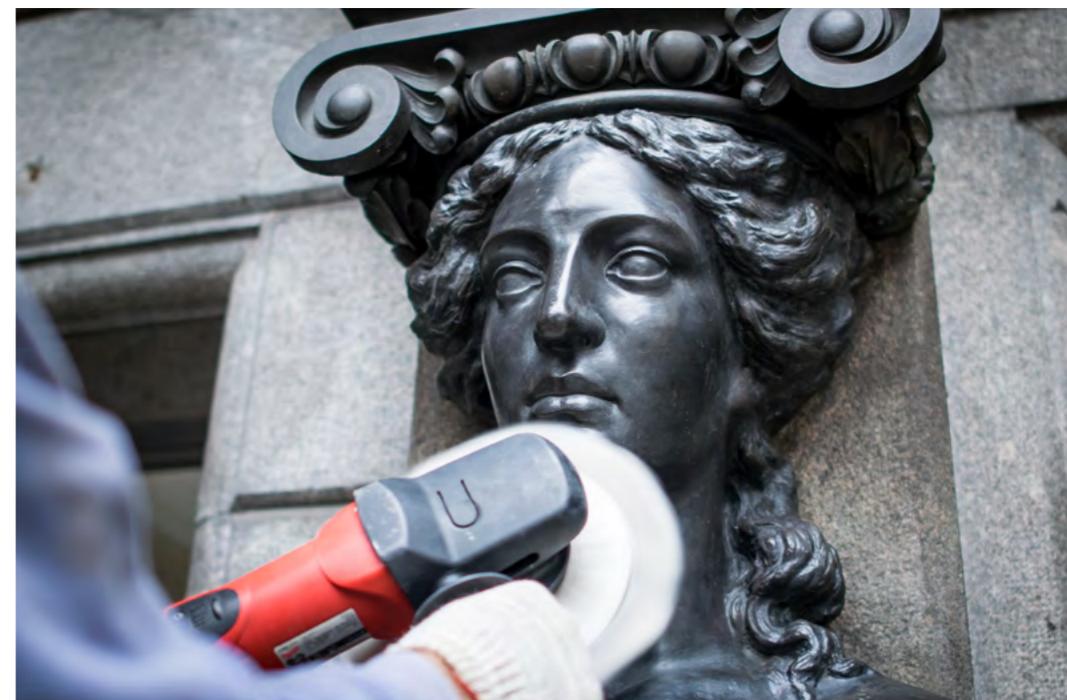
1. Limpieza mecánica en seco de la superficie.
2. Pulido superficial luego de la aplicación de protección final.

En el caso de la escultura ubicada del lado derecho se hallaron restos de la misma pintura, además de silicona y material desmoldante en la cabeza, residuo de un molde realizado con anterioridad. En los pies de ambas esculturas se encontraron inscripciones con las iniciales "HW". La intervención se inició con limpieza mecánica en seco y en húmedo con detergente de pH neutro. Los productos de la corrosión del cobre fueron removidos mecánicamente y tratados de forma puntual con un producto fosfatizante. Las lagunas de pátina florentina fueron reintegradas puntualmente aplicando veladuras de una solución en base de ácidos y sales metálicas y solución para sulfurar. Se realizó reintegración volumétrica de las juntas con mortero y se aplicó cera microcristalina con cera carnauba en la superficie de bronce a modo de protección final.

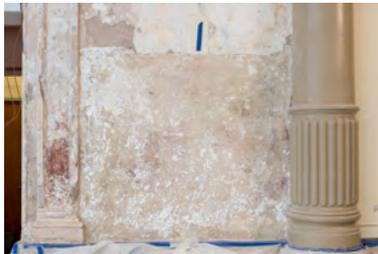
1. Restauradores trabajando en decapado mecánico de la superficie mural.
2. Sector del muro en proceso de decapado mecánico.

La intervención se inició con el decapado de estratos descohesionados presentes en los muros.

La consolidación de las áreas decapadas se llevó a cabo por impregnación de un polímero sintético hidrosoluble, y la superficie tratada fue dejada al descubierto con el fin de permitir la evaporación de la humedad.

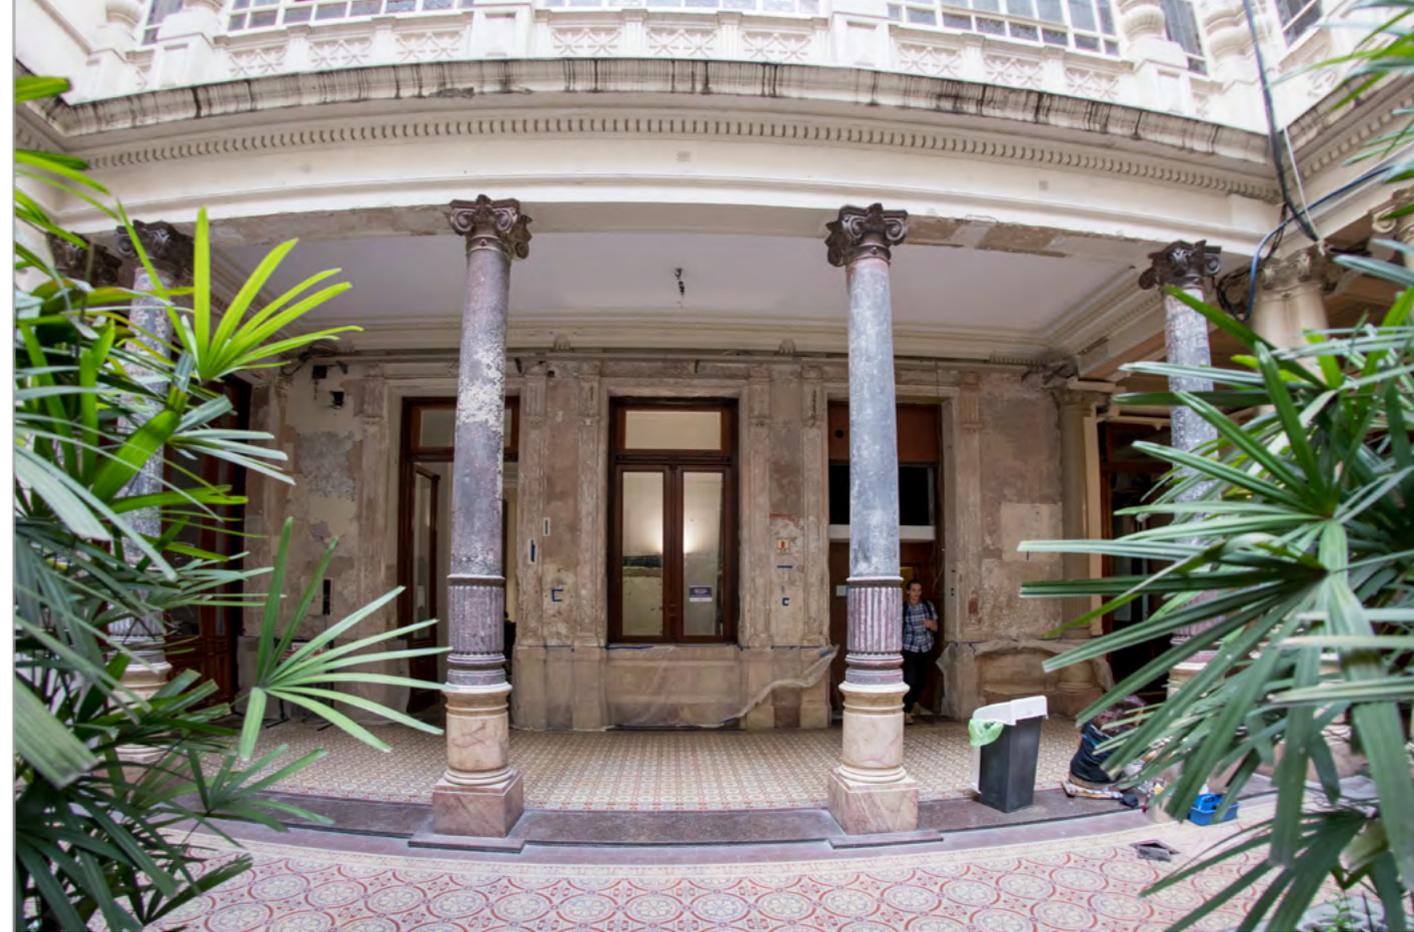
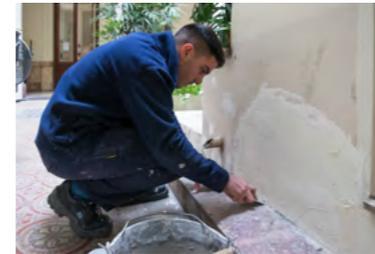
1. Vista del muro con orientación sur y columnas del patio en proceso de intervención.
2. Reintegración volumétrica en el muro exterior del macetero del patio.

El muro izquierdo se encontraba más degradado que el derecho, presentando descohesión en los materiales constitutivos. Una vez llevado a cabo el proceso de decapado hasta llegar a un estrato firme, se consolidó de igual manera que el muro derecho. La intervención de este muro –que aún se encuentra en ejecución– continuó con reintegración volumétrica mediante la colocación de mortero grueso seguido de mortero fino.

En el *Patio*, el muro exterior del macetero construido con ladrillos que rodea los bustos de los presidentes presentaba humedad ascendente por capilaridad y desprendimientos en las capas de pintura y enlucidos. Se realizó en el mismo decapado mecánico de los estratos desprendidos y consolidación por impregnación. Luego se llevó a cabo reintegración volumétrica con estuco, se niveló la superficie y se aplicó pintura.

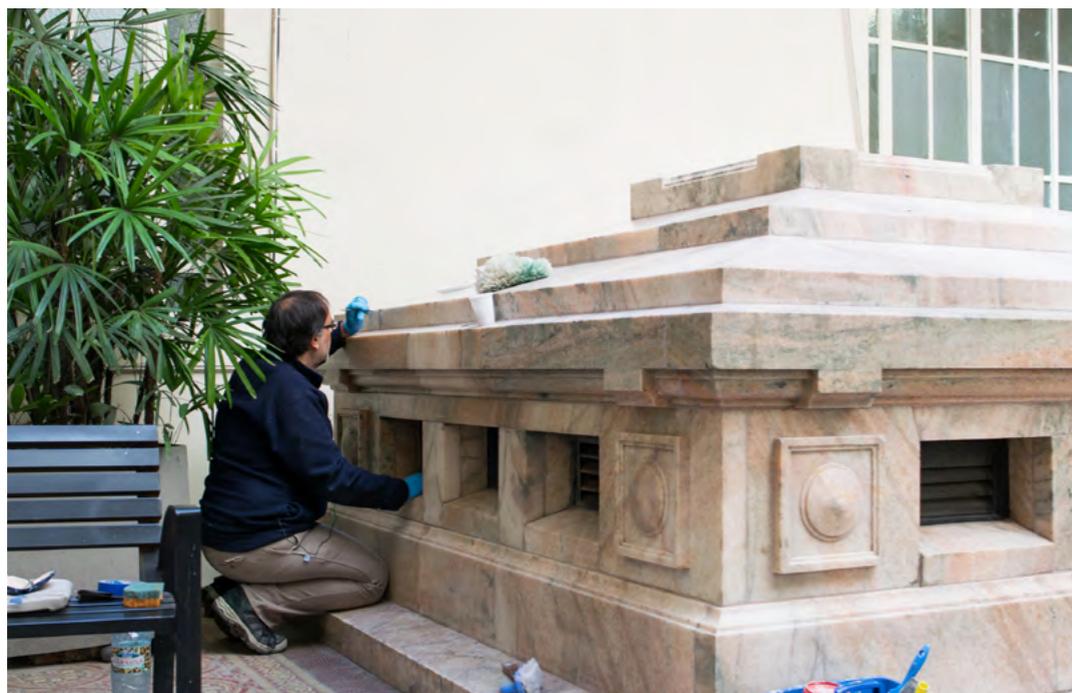
Reintegración cromática en faltantes de revestimiento de placas de mármol.

En el *Patio Av. Entre Ríos* se encuentra ubicado un antiguo sistema de ventilación de la calefacción que cuenta con un revestimiento de placas de mármol. Asimismo, dispuestas en las galerías del patio hay columnas de hierro con el fuste pintado y el basamento decorado mediante la técnica del falso acabado. Tanto el revestimiento como los basamentos de las columnas presentaban patologías debidas a la acción de la humedad y el uso propio del espacio. El proceso de intervención de mantenimiento realizado comenzó con limpieza en húmedo con un detergente de pH neutro y prosiguió con la consolidación y reintegración volumétrica de faltantes y vértices con estuco. Se llevó a cabo reintegración cromática con pigmentos naturales y pintura al látex mediante la técnica de falso acabado y se colocó protección final.

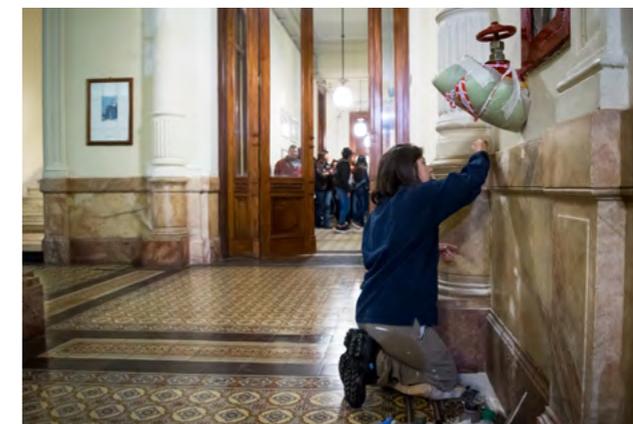
Los zócalos habían sido intervenidos de manera integral en el año 2015, y en la actualidad presentaban algunos deterioros atribuibles al uso natural al que están sometidos los espacios comunes del palacio.

Reintegración volumétrica de faltantes en zócalos de mármol.

El tratamiento comenzó con limpieza mecánica en seco y en húmedo con un detergente de pH neutro. A continuación se llevó a cabo la reintegración volumétrica de faltantes con estuco coloreado, seguida de reintegración cromática. Actualmente las tareas se encuentran en estado de ejecución.

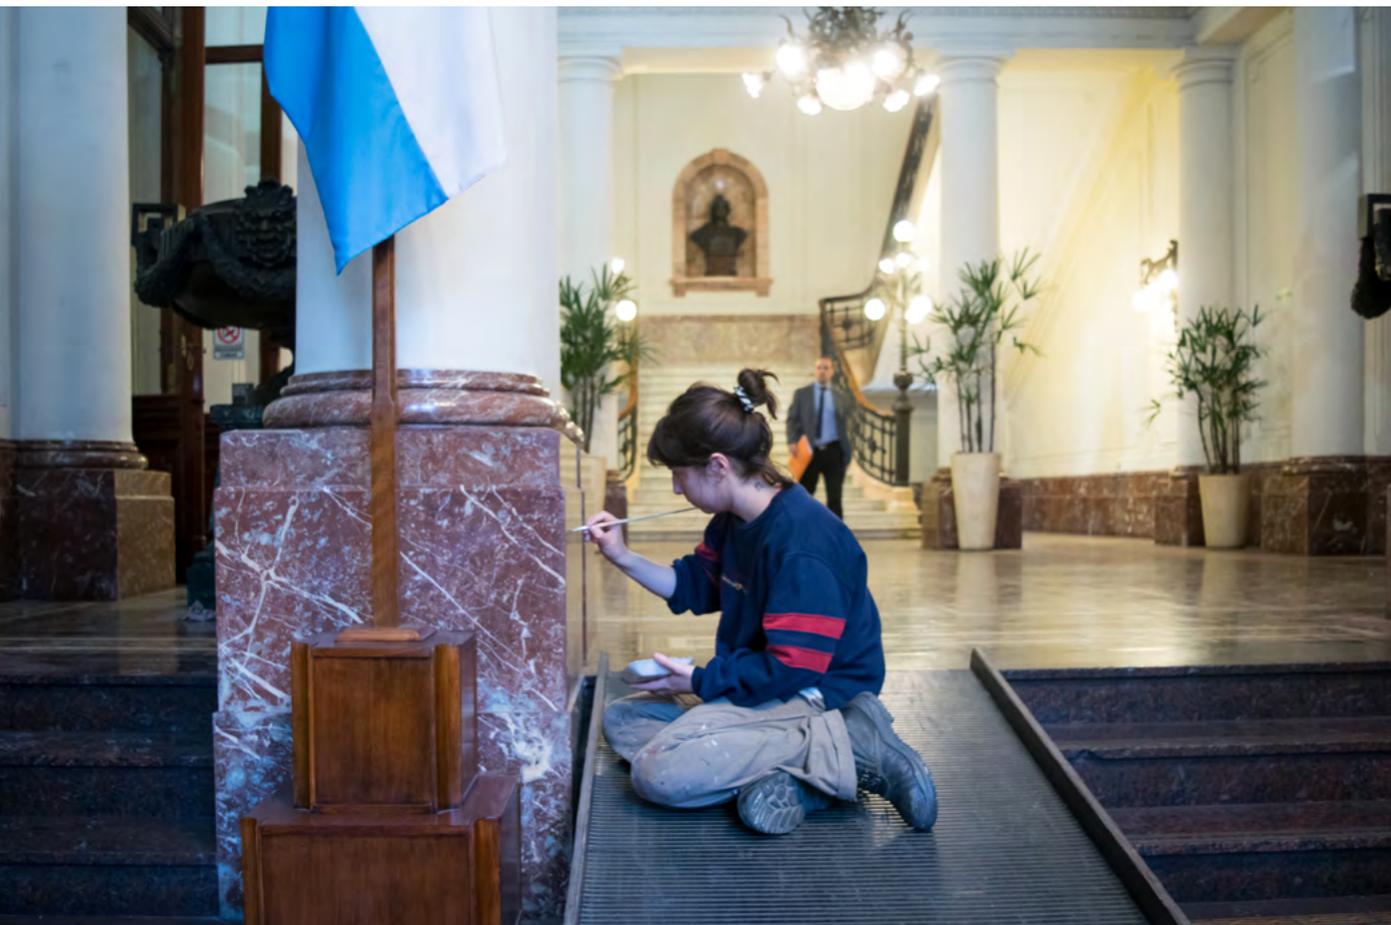
Reintegración cromática en zócalos de mármol del *Hall del Acceso Av. Rivadavia 1850*.

Paralelamente se realizó la intervención –a modo de mantenimiento– de los zócalos de mármol ubicados en el *hall de Presidencia* del primer piso y en el hall de acceso en planta baja. Ambos habían sido intervenidos de manera integral en el año 2014, y en la actualidad los deterioros que presentaban se encontraban localizados principalmente en los vértices. La intervención de zócalos de los espacios comenzó con limpieza mecánica en seco y en húmedo con un detergente de pH neutro diluido en agua desmineralizada. Se realizó reintegración volumétrica de faltantes con estuco coloreado y reintegración cromática con pigmentos inorgánicos.

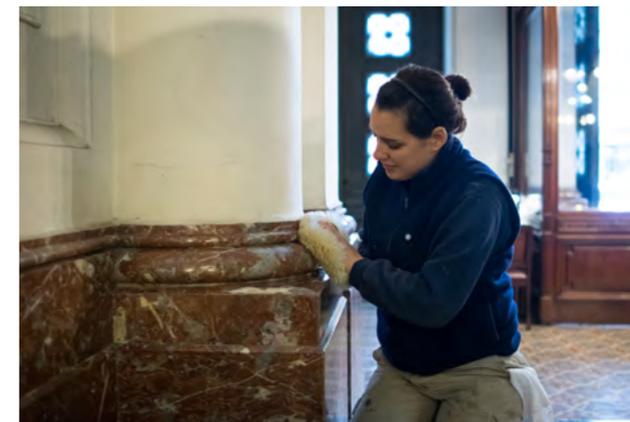
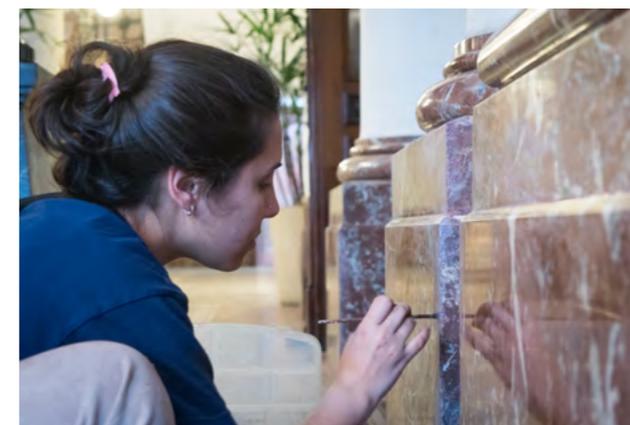
1. Pulido superficial de zócalos de mármol del *Hall del Acceso Av. Rivadavia 1850*.
2. Reintegración cromática en faltantes de zócalos de mármol.

Se aplicó cera microcristalina como protección final y se pulió a máquina la superficie. Durante el período de los meses de julio y agosto habían sido tratados los elementos y varillas de metal correspondientes al sistema de sujeción de la alfombra ubicados en el lado derecho de la escalera, procediéndose en esta ocasión a realizar la intervención de los ubicados en el lado izquierdo. El proceso consistió en limpieza mecánica en seco, limpieza con el uso de solvente para remover el barniz envejecido y neutralización de la corrosión. Finalmente se pulió la superficie y se aplicó barniz para metales como protección.

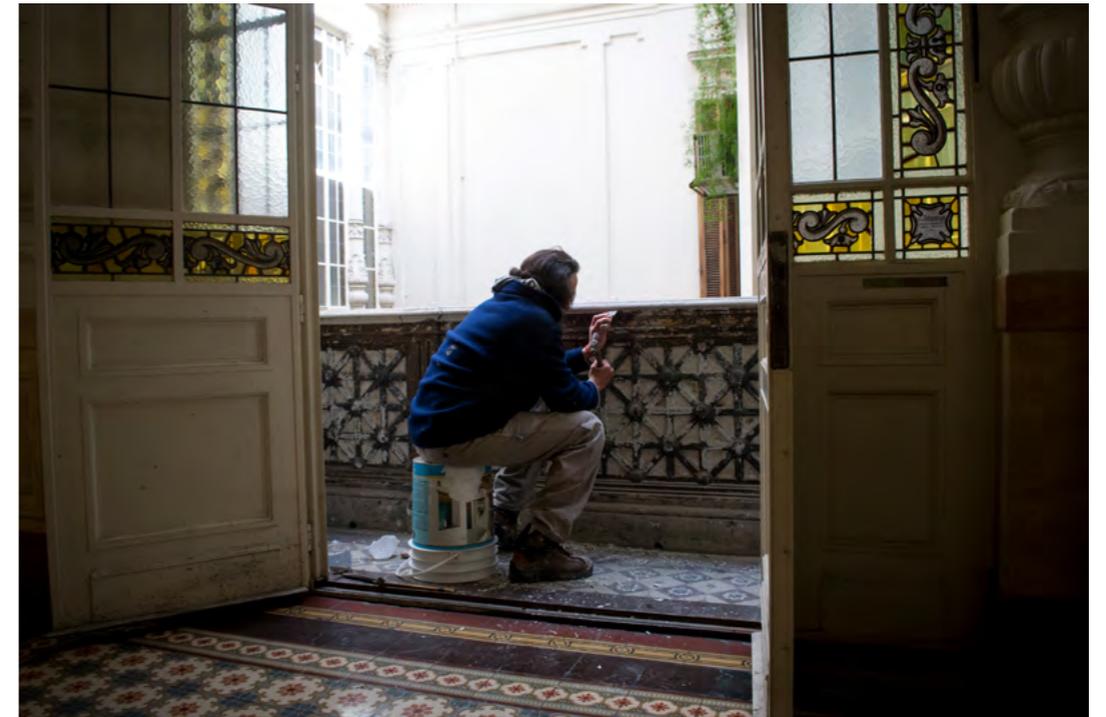
El balcón presenta en el lado interno recubrimientos de chapa de hierro en los costados que, al momento de la intervención, se encontraban oxidados y desconsolidados con respecto al muro de contención de mampostería.

(Pág. 25)  
Decapado mecánico del barandal de hierro del balcón.

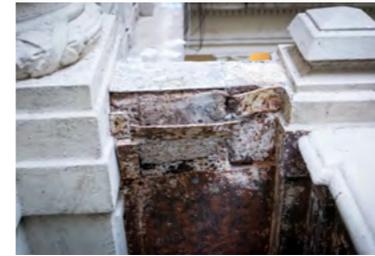
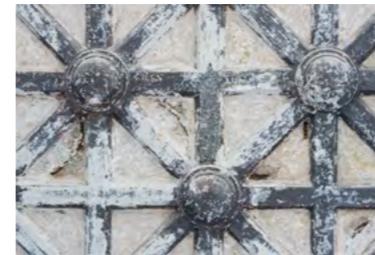
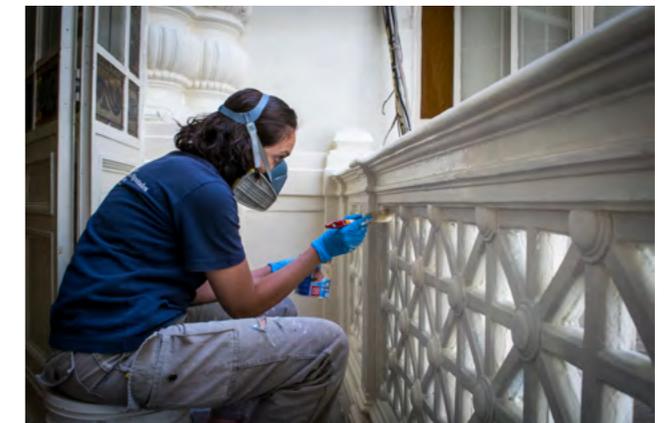
1. Recubrimientos de chapa de hierro oxidados y desconsolidados.
2. Reintegración volumétrica de faltantes en el barandal.
3. Aplicación de pintura en el barandal del balcón.

Se fosfatizaron las superficies metálicas, se aplicó convertidor de óxido y a continuación se colocó mortero hidrófugo seguido de mortero fino.

El barandal, al igual que el resto de los elementos metálicos del balcón, fue decapado y tratado con fosfatizante y convertidor de óxido. Los faltantes fueron reintegrados con un adhesivo estructural de dos componentes, seguido de mortero hidrófugo.

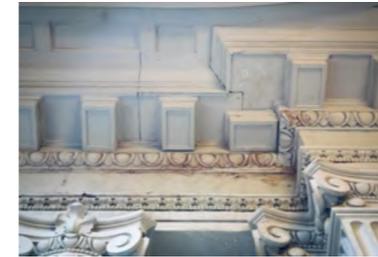
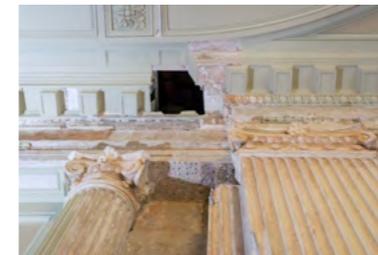
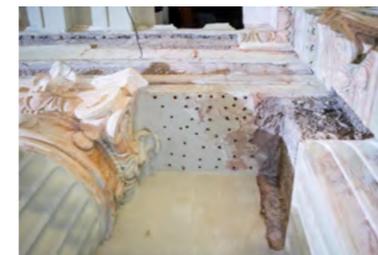
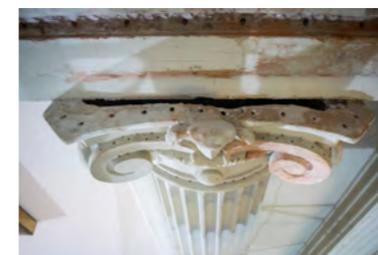
1. Área afectada por filtraciones en la que se localiza la tapa de inspección de la cañería.
2. Muro, columnas, pilastras decapadas y abertura de tapa de inspección.
3. Perforaciones realizadas en los planos horizontales para permitir la evacuación de agua.
4. Perforaciones realizadas en uno de los capiteles para facilitar la evaporación del agua.

La intervención realizada en el *Museo* -ubicado en el 2do piso (planta alta) del *Salón de los Pasos Perdidos*- tuvo carácter de urgente debido a la repentina aparición de filtraciones de agua localizadas en el muro este.

Se pudo establecer que el origen de las filtraciones provenía del tanque de almacenamiento de agua, situado encima del ascensor que conduce a la cúpula del *Palacio*. El depósito contiene llaves *by pass* de circulación de líquido con tuberías que conducen agua hacia el edificio.

Las filtraciones habían producido patologías en los componentes estructurales y decorativos de las áreas adyacentes al sitio de mayor caída de agua.

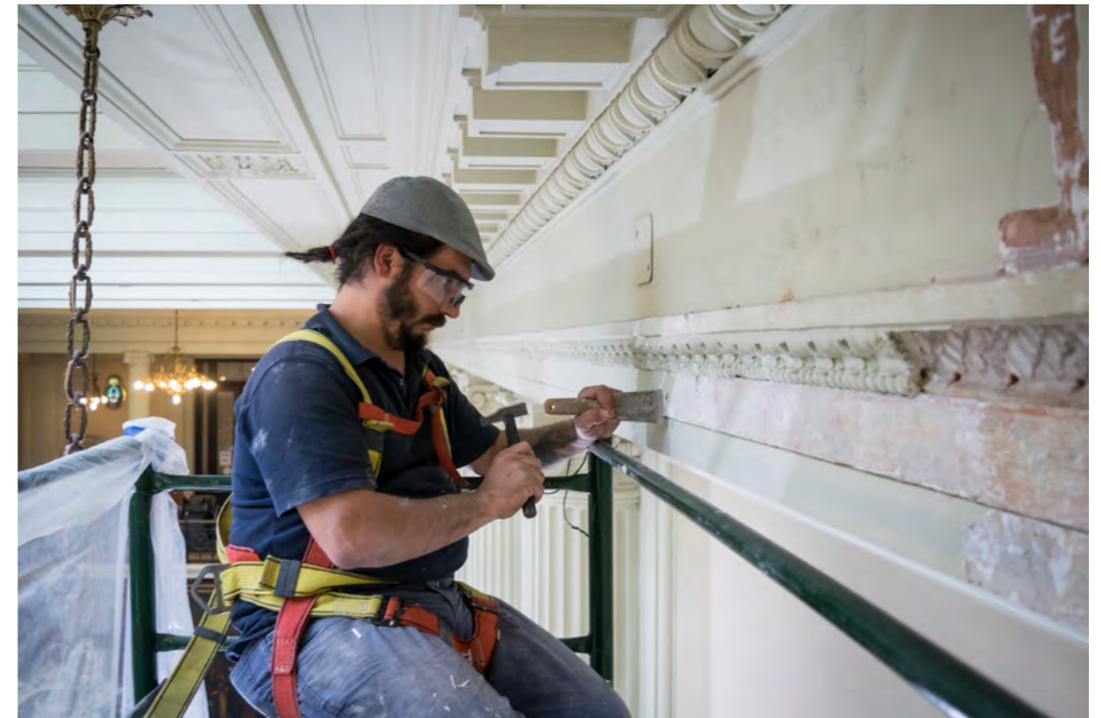
Algunos módulos de molduras de hojas de acanto y rosario debieron ser retirados para su reemplazo o restauración dependiendo del nivel de deterioro que presentaban y para permitir la evaporación de humedad del área. Algunos de los módulos retirados estaban modelados en yeso piedra, y correspondían a reposiciones realizadas durante la intervención integral de este espacio llevada a cabo durante los años 2015 y 2016.

- Áreas de intervención esencial por filtraciones repentinas. Columna, pilastra, capiteles, viga y ornatos.
- Áreas con filtraciones someras. Vigas y cielorraso de la logia.
- Cielorraso. Alrededor de lucernario falso.

En esta ocasión, las restituciones se llevaron a cabo en taller mediante la técnica de vaciado en yeso con moldes. Durante el desarrollo de la intervención se verificaron otras áreas con humedad avanzada que requirieron el relevamiento de algunos módulos de ornatos de ovas y dardos.

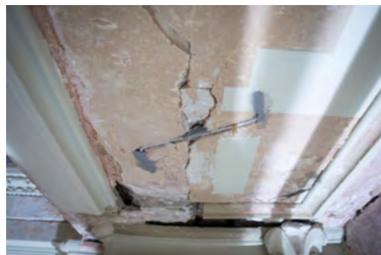
1. Vista del 2do. piso (planta alta) del *Salón de los Pasos Perdidos* durante la intervención.
2. Llave de hierro colocada para el tratamiento de grieta ubicada en un plano horizontal.

Al retirar estos materiales se verificó que la bovedilla plana de ladrillos con perfiles de hierro doble T se encontraba afectada por la humedad y que la malla metálica que forma y contiene los materiales de los planos horizontales presentaba corrosión. Se llevó a cabo un tratamiento de la corrosión de los elementos metálicos expuestos –sectores de la estructura de hierro de la bovedilla y áreas de las viguetas de hierro doble T sobre las que apoyan los ladrillos de la misma– que consistió en la aplicación de fosfatizante, antióxido y convertidor. La grieta situada en el plano horizontal inferior fue consolidada mediante la colocación de una llave de hierro redondo de 4,2 mm. de diámetro, habiendo previamente efectuado la protección con convertidor de óxido. Esta llave se colocó en un ángulo oblicuo al plano para permitir una superficie mayor de sustentación.

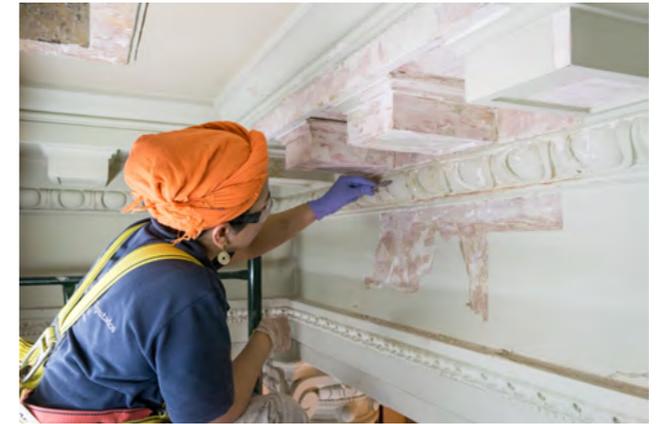
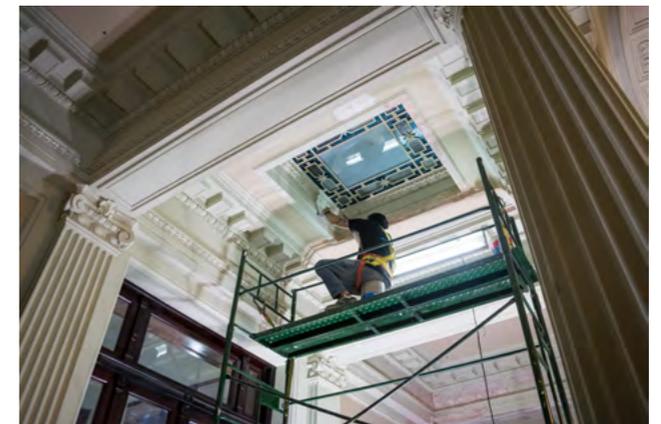
1. Decapado mecánico de molduras de ovas y dardos.
2. Decapado mecánico de los estratos desprendidos en el área correspondiente a la logia.

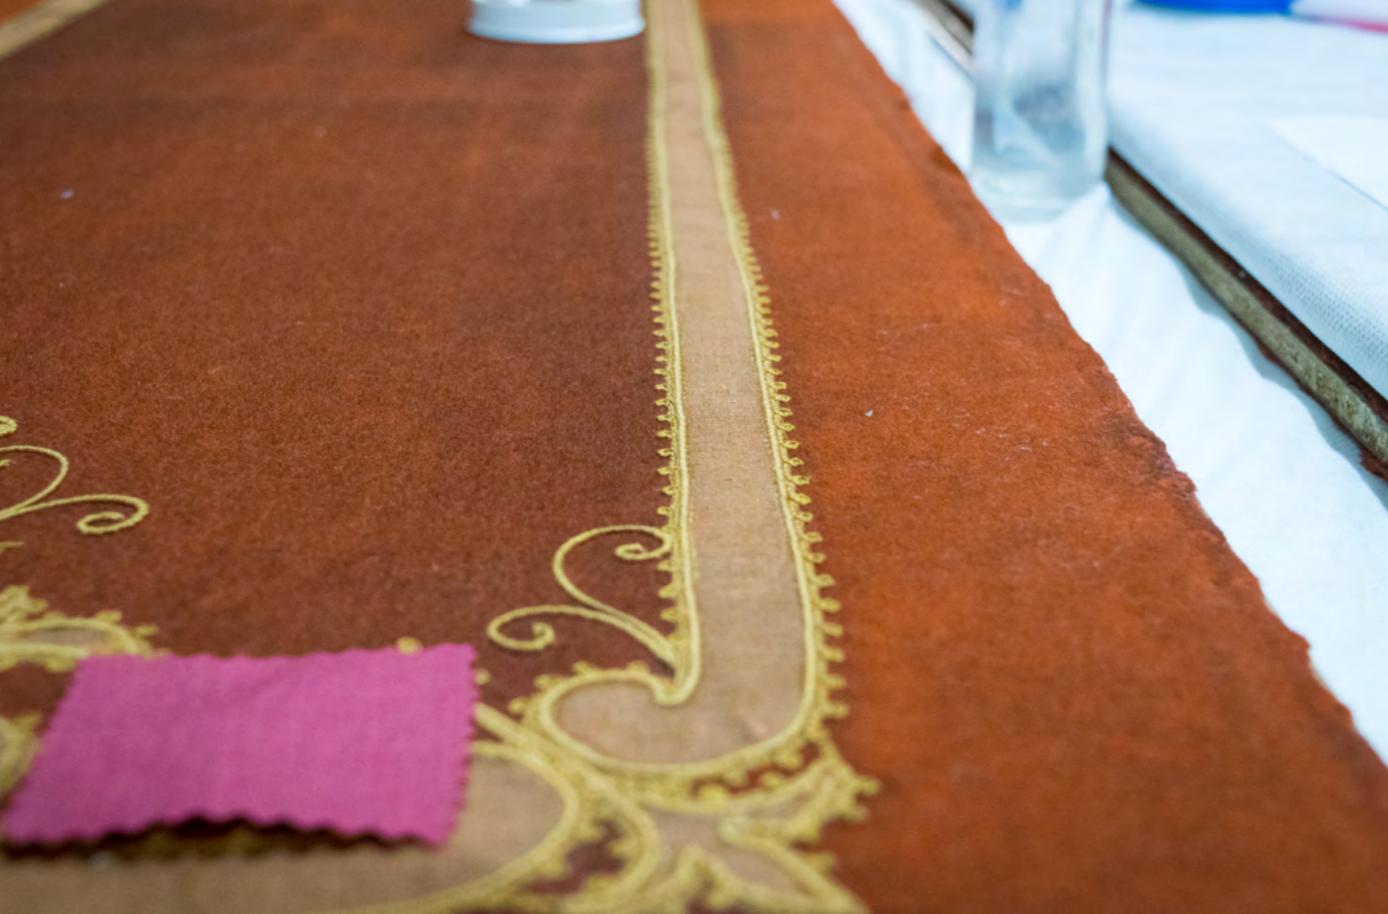
Los materiales constitutivos que integran la decoración del textil de los paneles son terciopelo, falso paño de lana, hilo de bordar, cordón de algodón mercerizado e hilo de algodón en las costuras. El estado de conservación del textil era regular y presentaba faltantes, tajos, manchas de distinta coloración y procedencia, alteración cromática, abrasiones con pérdida de material, desgarros, descosidos, desprendimientos y deformaciones del plano. Además se registraron intervenciones realizadas con anterioridad que consistían en tratamientos de roturas con cinta adhesiva transparente desde el reverso y adhesiones del paño al panel de aglomerado que produjeron deformaciones en el textil.

Detalle del textil antes (izq.) y después (der.) de limpieza superficial.

Los tajos, desgarros y faltantes se trataron mediante la colocación de una tela de soporte unida al textil original mediante puntadas de restauración, y en algunos casos puntuales se colocó tul a modo de protección. Los hilos que se encontraban sueltos fueron reubicados y contenidos con puntadas y, en algunos casos, también protegidos con tul.

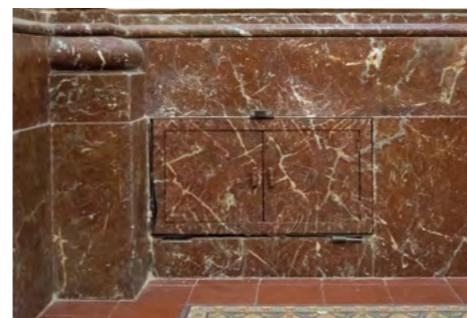
Con respecto al marco y la puerta de madera de la cámara de inspección, los mismos se encontraban en regular estado de conservación, razón por la cual ésta última fue retirada para ser intervenida en taller. La intervención llevada a cabo consistió en reintegración volumétrica de irregularidades halladas en la superficie, nivelado y reintegración cromática de la misma.

Puerta y marco de la cámara de inspección antes y después de la intervención.

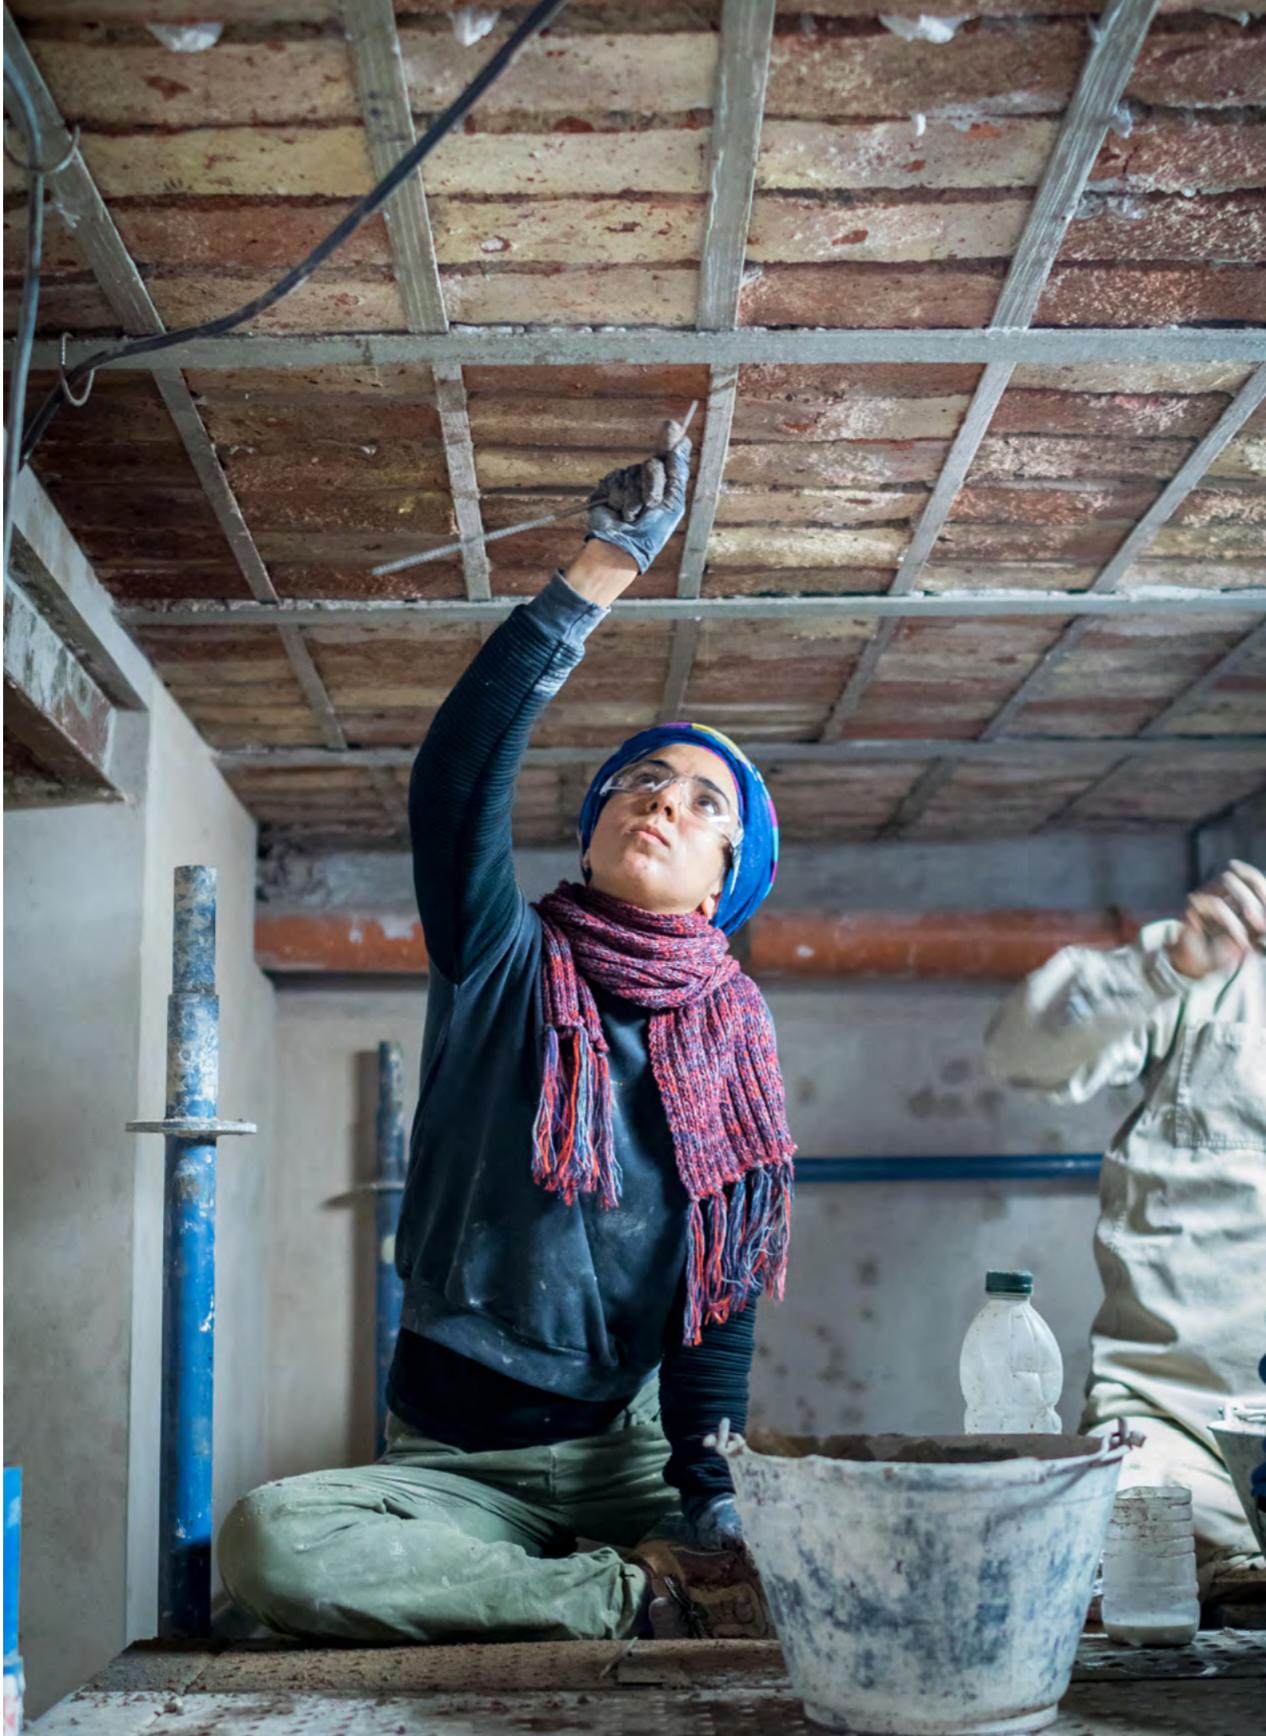
(Pág. 40)  
Limpieza y consolidación de juntas entre ladrillos de la bovedilla plana del cielorraso.

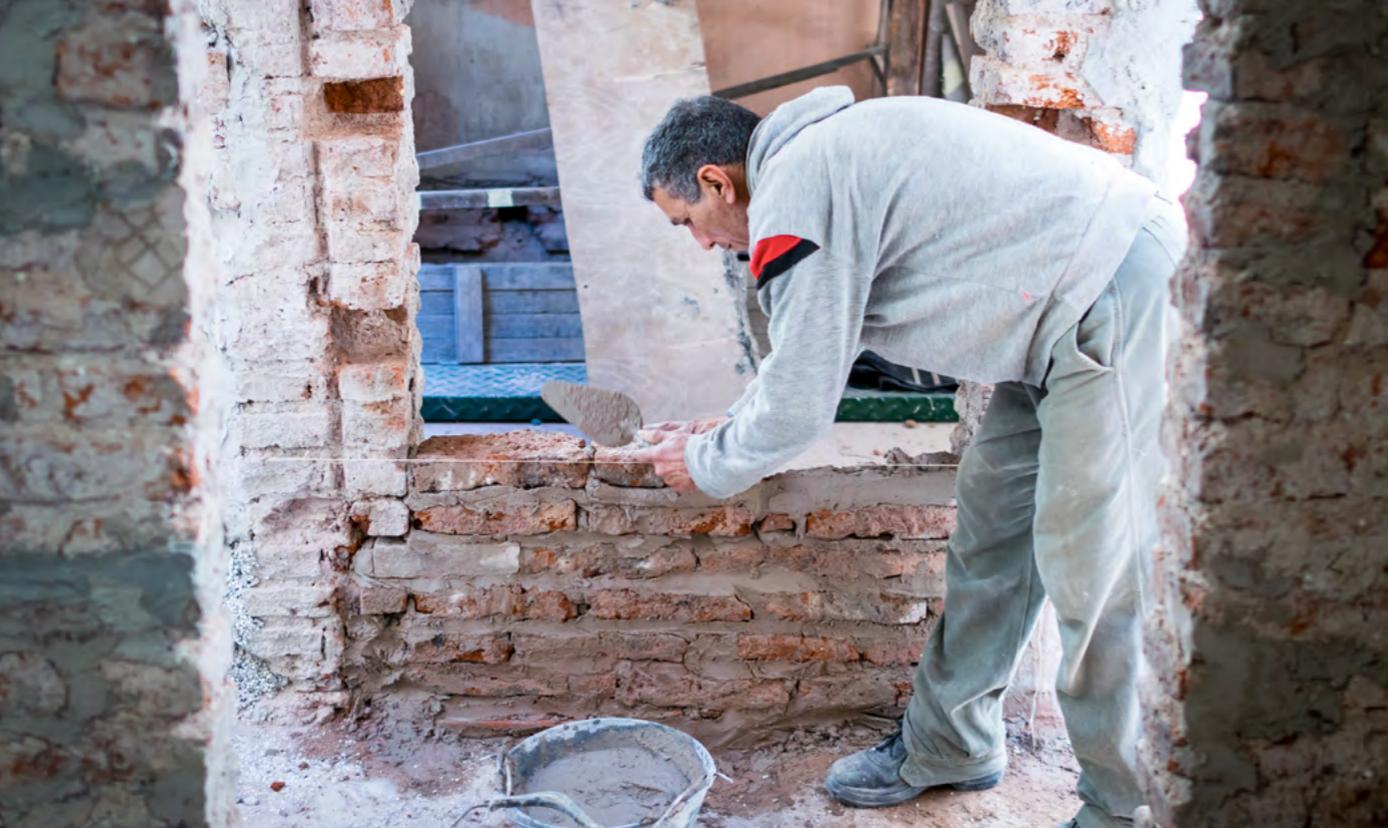
Cerramiento de vanos en el segundo piso.

Pudo determinarse la presencia de una grieta vertical en uno de ellos y la existencia de humedades en los extremos, patologías relacionadas con filtraciones de agua de lluvia.

La causa de las filtraciones tiene origen en la deficiencia de la zinguería con respecto a la conducción del caudal de agua de lluvia recibido.

El acceso al desagüe pluvial en sentido vertical se encuentra ubicado debajo de la zinguería, obstaculizando la limpieza y el mantenimiento.

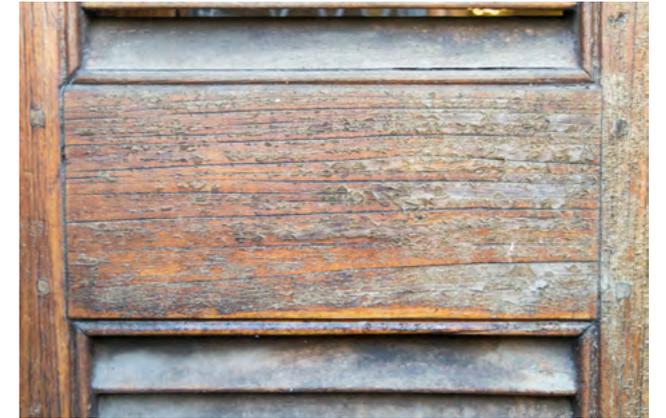
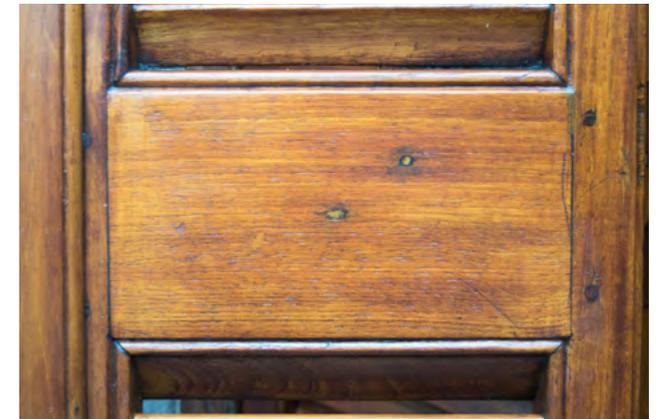
Detalle de uno de los postigos antes y después de la intervención.

La intervención comenzó con decapado mecánico-químico con la aplicación de removedor en gel y el uso de herramientas manuales. Se removieron manchas con ácido oxálico y se repusieron faltantes. Seguidamente se procedió a aplicar tinte en la madera y protección final. La intervención finalizó con limpieza superficial, aplicación de protección en las bisagras y ajuste de fallebas.
