Enero/
Febrero
2018

Informe de gestión

/ Departamento Museo y Restauración de Obras de Arte
/ Subdirección de Obras y Proyectos

Oficina 321

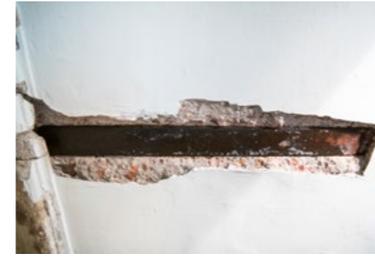
1. Perfil de la estructura del cielorraso que presentaba corrosión.
2. Reintegración volumétrica y nivelado superficial del cielorraso.

Presumiblemente, el origen de gran parte de las patologías respondía a la presencia de humedad y a intervenciones no adecuadas realizadas con anterioridad. Se observaron grietas en cielorraso, garganta perimetral y en la parte alta de los muros. El mortero cementicio del cielorraso –aplicado sobre una malla metálica– se hallaba descohesionado.

Los perfiles presentaban corrosión, la que fue retirada de forma mecánica y tratada luego mediante un proceso de fosfatizado y protección con un inhibidor de corrosión aplicado en capas sucesivas.

A continuación se consolidaron las grietas y se colocó mortero grueso seguido de mortero fino.

Finalmente, se niveló la superficie y se aplicó enlucido a modo de capa de terminación superficial del cielorraso.

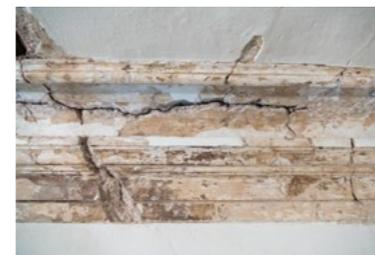
1. Grietas y fisuras en la moldura perimetral ubicada en la parte superior del muro.
2. Consolidación de grietas y fisuras de moldura perimetral mediante inyección de consolidante.

Los muros cuentan con una moldura perimetral en la parte superior que presentaba fisuras y grietas de distinta profundidad en su recorrido y un parche de material cementicio que encubría cañerías eléctricas con un alto grado de corrosión. Personal del área de electricidad de la HCDN determinó que éstos debían ser retirados para ser reemplazados por caños de PVC.

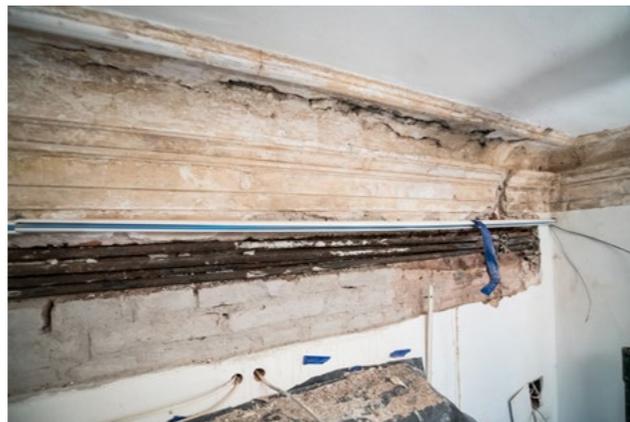
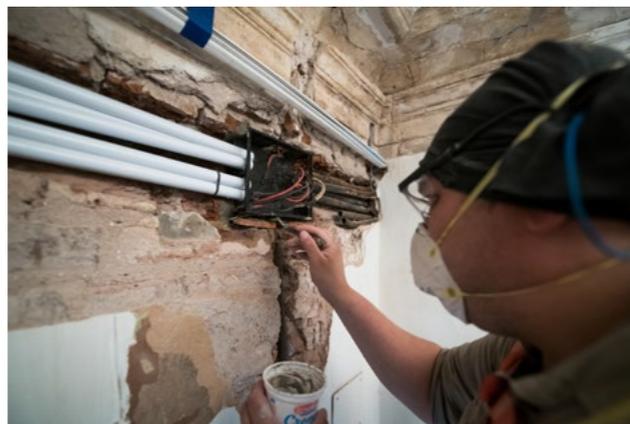
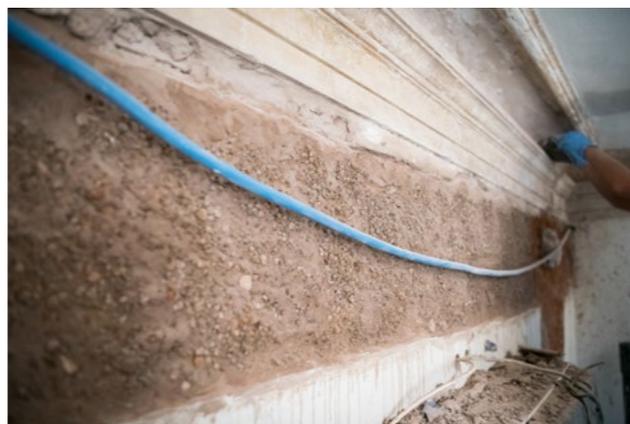
1. Cañerías eléctricas con alto grado de corrosión en el sector superior del muro.
2. Consolidación y reintegración volumétrica del muro una vez reemplazadas las cañerías eléctricas y colocada la caja de electricidad.
3. Sector superior del muro ya cubierto con revoque grueso.

En el sector en el que se encontraban los caños metálicos se removió el revoque grueso disgregado hasta un estrato firme para proceder a consolidar el muro con un mortero fluído consolidante. La caja de electricidad se aseguró con la colocación de mortero y las tuberías recibieron un tratamiento específico para facilitar una posible intervención a realizar en el futuro.

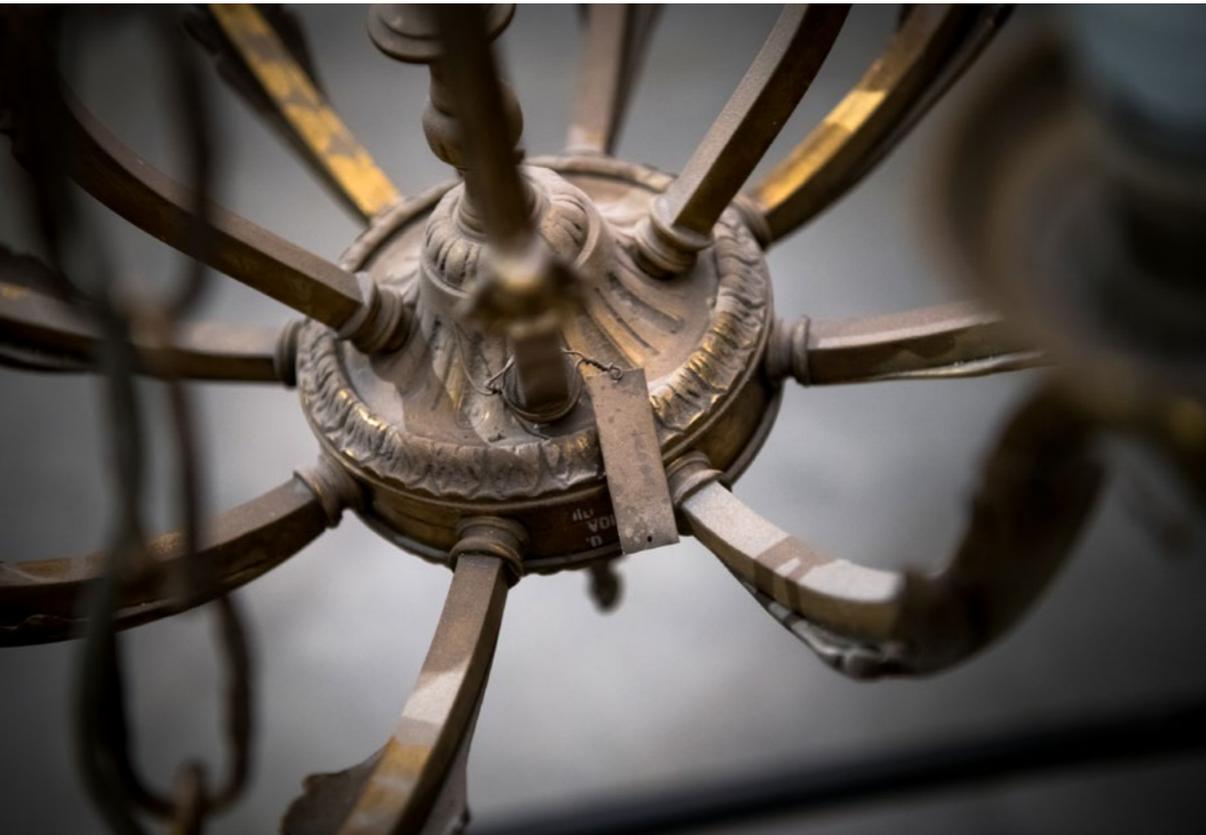
Estado de conservación inicial de una de las luminarias de la oficina.

En el espacio de acceso se encontraba ubicada una araña de bronce y otras aleaciones, con diseños florales y compuesta por ocho brazos perimetrales con tulipas de vidrio opalino redondeadas, con anillos metálicos en la parte superior y un brazo central con una tulipa de vidrio opalino en forma de bellota. Esta luminaria presentaba deterioros tales como suciedad superficial, manchas de pintura y envejecimiento del acabado superficial.

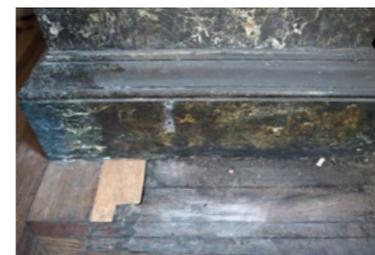
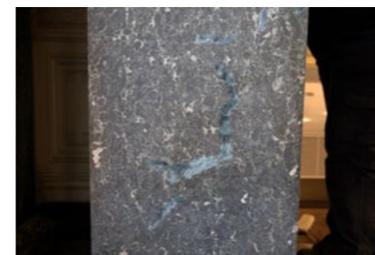
1. Estado de conservación inicial del pedestal de mármol.
2. Reintegración volumétrica de faltantes con estuco coloreado.

La basa y la cornisa que separan el basamento del fuste muestran una pintura de acabado dorado. El pedestal presentaba suciedad superficial, pequeñas grietas y faltantes.

El tratamiento comenzó con limpieza mecánica en seco y en húmedo con un tensoactivo de pH neutro, con posterior enjuague con agua desmineralizada. A continuación se procedió a consolidar las grietas y a realizar reintegración volumétrica de faltantes con estuco fino coloreado.

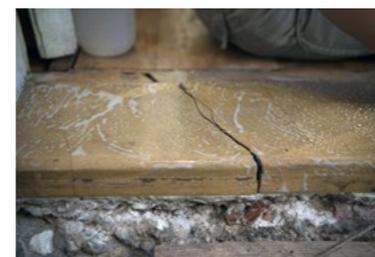
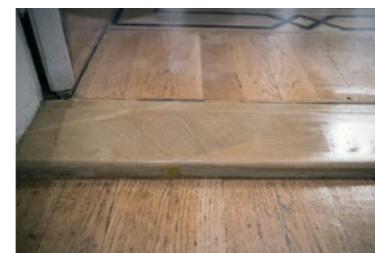
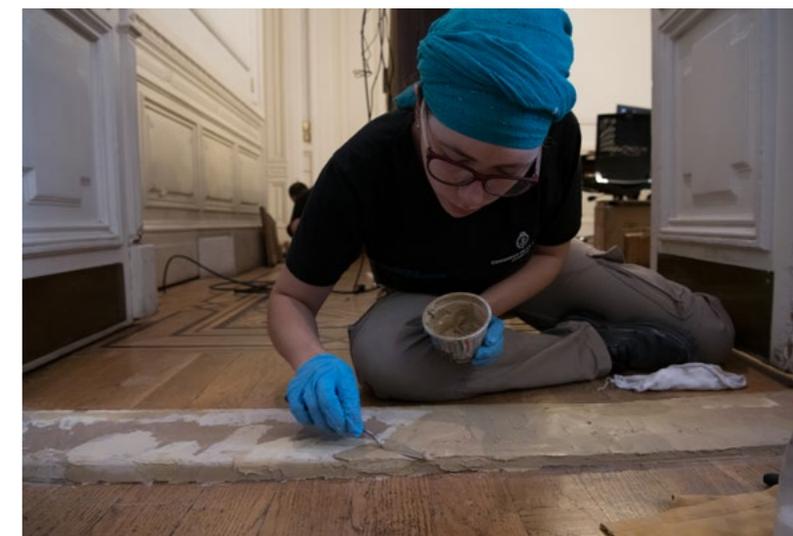
Entre los espacios correspondientes a la *Oficina de Secretaría y Recepción* se encuentra ubicada una solía de mármol travertino que presentaba suciedad superficial, una grieta profunda y deterioros que demandaban una intervención. Se realizó en primer lugar limpieza mecánica en seco y en húmedo con un tensoactivo de pH neutro.

1. Detalle de grieta en la solía de mármol antes de iniciar la intervención.
2. Solía de mármol una vez finalizada la intervención.
3. Reintegración volumétrica de faltantes en solía de mármol.

La consolidación se llevó a cabo con una emulsión en base a resinas sintéticas y luego se reintegraron faltantes colocando mortero grueso seguido de mortero fino.

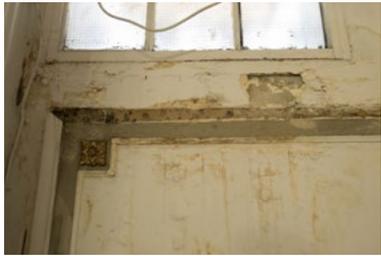
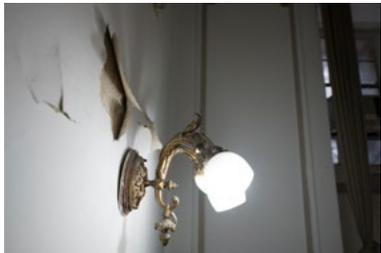
1. Deterioros ocasionados por la presencia de humedad en el muro.
2. Desprendimientos de enlucido y capas de pintura.
3. Detalle de suciedad superficial depositada en la luminaria de techo.

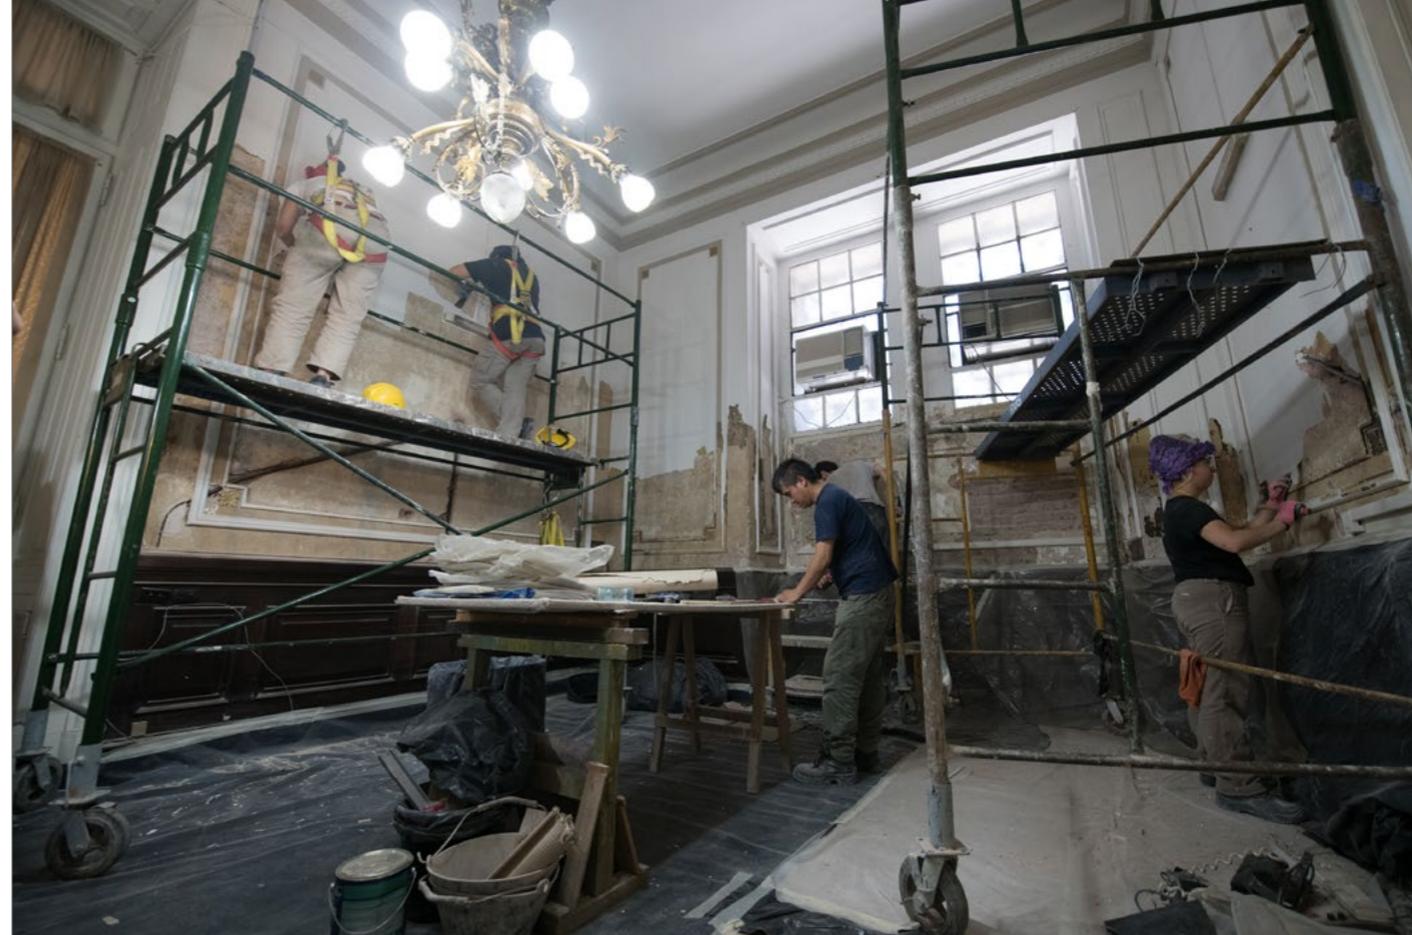
Los muros presentaban patologías tales como parches realizados con materiales inadecuados y morteros descohesionados o con pérdida de capacidad de adherencia al sustrato. El muro lindante con la fachada de *Av. Rivadavia* presenta un fragmento de la superficie mural obrado en piedra granítica. Durante el proceso de decapado se retiraron las capas de estuco y pintura que cubrían la superficie y se observó la presencia de una oquedad que debió ser reintegrada con mortero grueso. A continuación, se procedió a consolidar las juntas entre los mampuestos ubicados en la parte inferior del muro y luego a consolidar de forma general con agua de cal y una emulsión en base a resinas sintéticas. El proceso continuó con la aplicación de revoque grueso seguido de revoque fino.

1. Restauradores trabajando en decapado mecánico de varios muros de forma simultánea.
2. Detalle de cañerías eléctricas en mal estado de conservación.

La reintegración volumétrica de estas áreas se llevó a cabo con revoque grueso con escallas de ladrillo para afianzar los caños eléctricos al sustrato y, seguidamente, se colocó el revoque fino. En la parte inferior de uno de los muros se observó la existencia de una rejilla metálica de características similares a las del sistema de calefacción instalado en la construcción original del *Palacio*, anulado en el año 1923. En razón de su valor patrimonial se determinó descubrir la rejilla y realizar un tratamiento de limpieza en seco y en húmedo con solución hidroalcohólica, siendo tratado a continuación con un antioxidante e inhibidor de la corrosión.

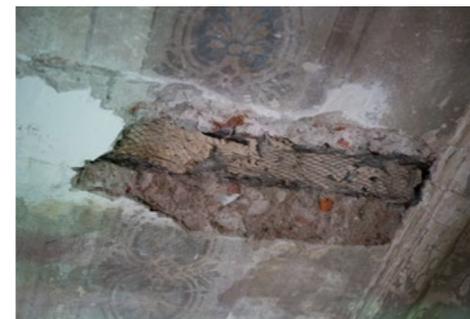
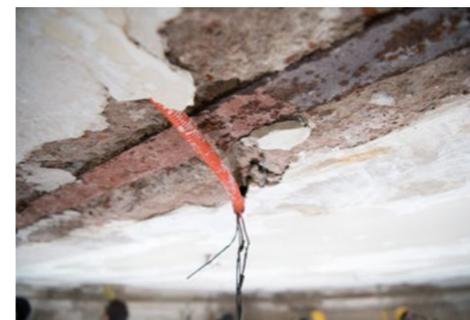
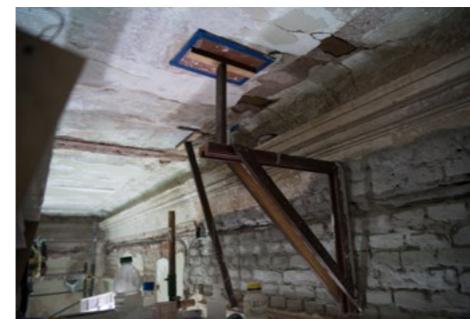
Con respecto al cielorraso, se observó que tanto los materiales de terminación del mismo como la bovedilla plana que forma la estructura del techo se encontraban degradados. Se verificaron desprendimientos, descohesión de los materiales constitutivos, grietas de gran profundidad en intersecciones con los muros y la existencia de parches de yeso y cemento provenientes de intervenciones anteriores.

1. Detalle de la malla metálica sobre la que se encontraba aplicado el mortero del cielorraso.
2. Estado inicial de las viguetas de hierro con grado alto de corrosión.
3. Apuntalamiento del cielorraso con el uso de escudras de madera.

Las mismas presentaban un alto grado de corrosión, por lo que fue necesario remover los materiales circundantes para proceder a su tratamiento. El mortero del cielorraso -aplicado sobre una malla metálica y constituido principalmente de cemento, arena y escallas de ladrillo- presentaba parches realizados con materiales incompatibles. Una vez retirado el revoque desprendido se procedió a remover de forma mecánica la costra de corrosión de las viguetas. Seguidamente las mismas fueron fosfatizadas y protegidas con un inhibidor de la corrosión aplicado en capas sucesivas. El proceso de dismantelado del cielorraso se llevó a cabo por tramos -desde los bordes al centro- siendo necesario el apuntalamiento del sector con escudras de madera obradas *in situ*.

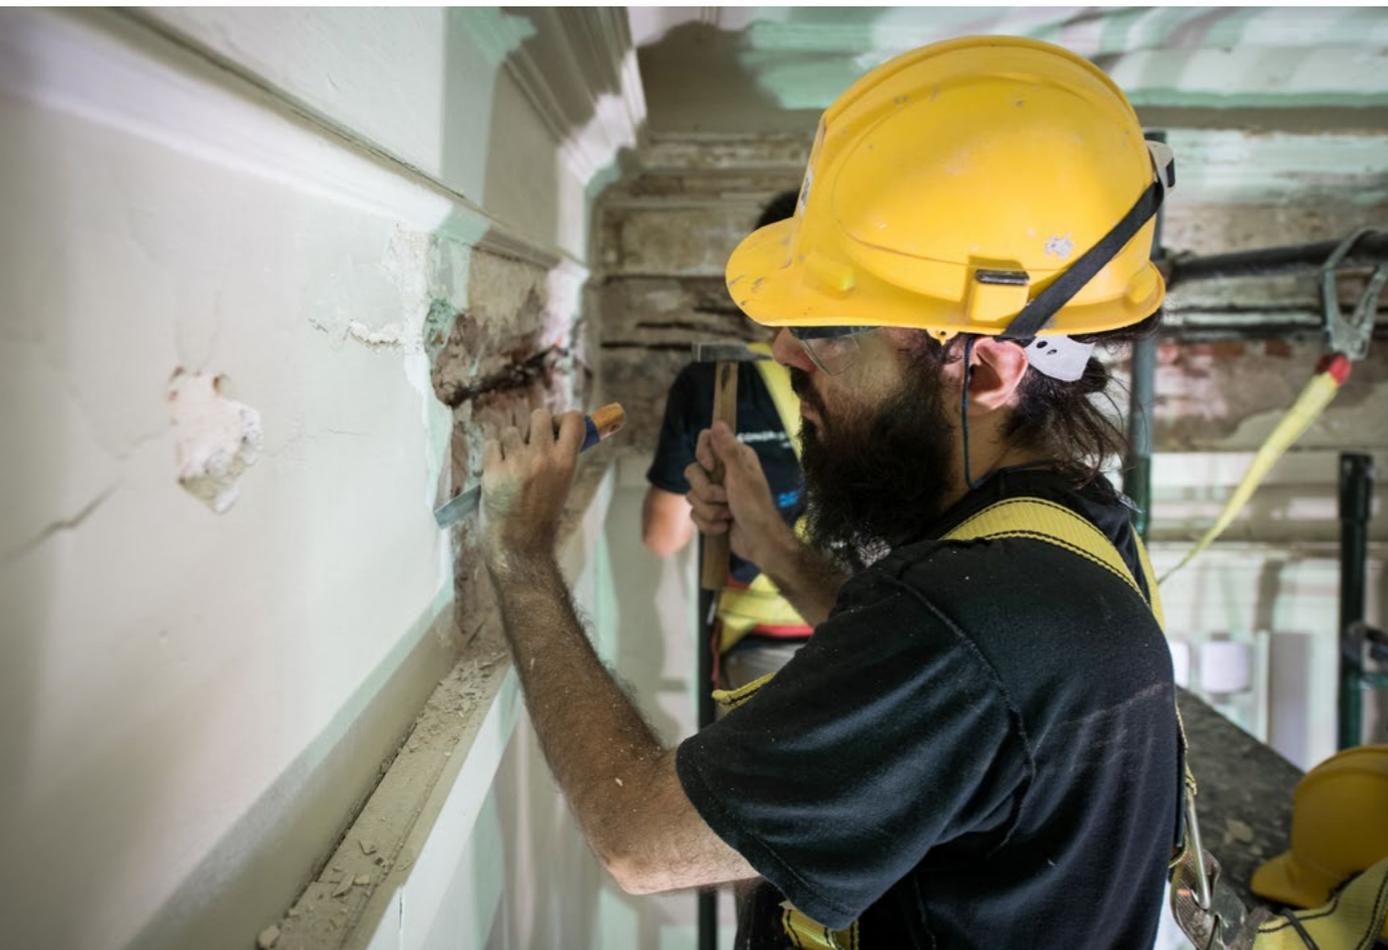
Remoción de parches y revoques descohesionados para el tratamiento de cañerías eléctricas.

En los muros de la oficina se encontraron fisuras, grietas, revoques descohesionados y parches de yeso o cemento que en muchos casos encubrían cañerías eléctricas en mal estado de conservación, siendo retiradas -de manera puntual- una de material plástico corrugado y flexible y otras de hierro fundido.

Las tuberías eléctricas de hierro fundido fueron fosfatizadas, a modo de tratamiento para la corrosión.

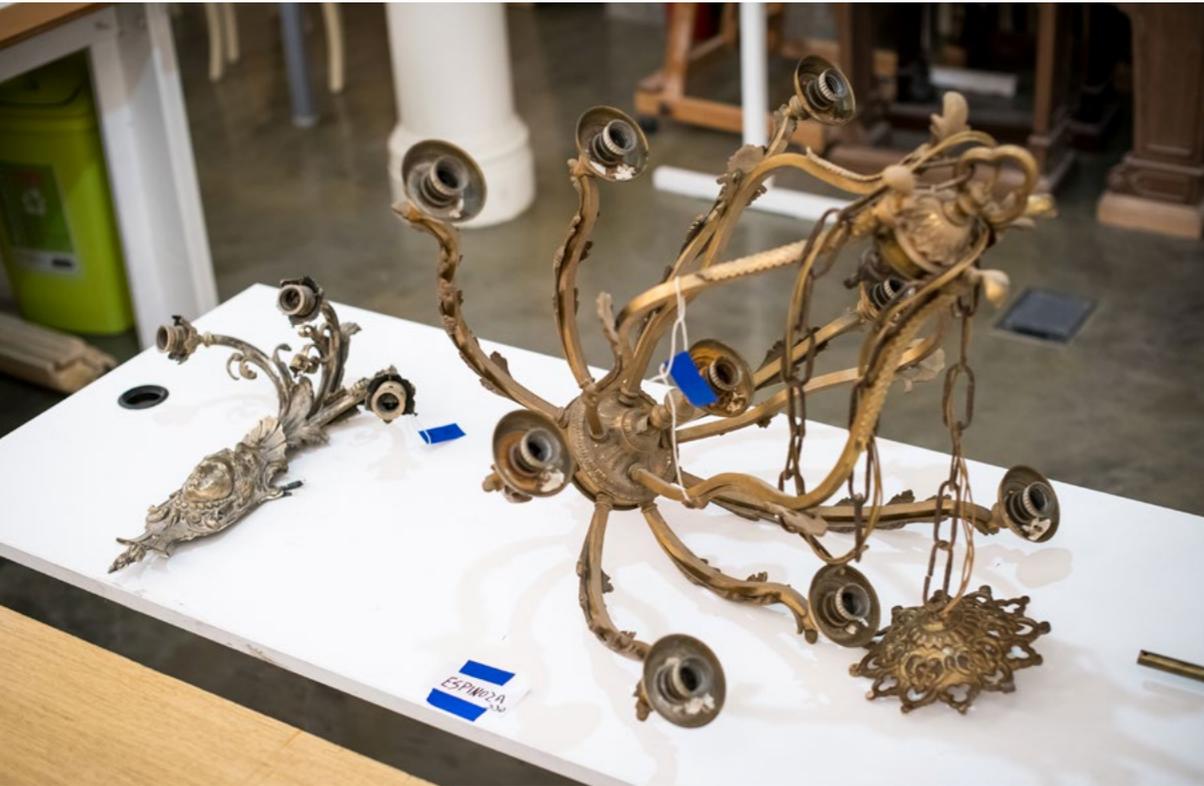
Luminarias pertenecientes a la oficina antes de iniciar la intervención en taller.

Su estado de conservación inicial era regular, presentando deterioros tales como suciedad superficial, salpicaduras de pintura y rayones en el rostro del mascarón, además de faltantes de tornillos en los portapiñas y ausencia de tulipas.

Algunas piezas presentaban productos de la corrosión del cobre presente en la aleación, y una de las tulipas, manchas provenientes de la migración de óxido de hierro de una pieza interna de la luminaria.

Por último se llevó a cabo el recableado -reemplazo de cables y colocación de conectores- siendo reemplazados además los portalámparas y arandelas que se encontraban corroídos.
