Julio/
Agosto
2018

Informe de gestión

/ Departamento Museo y Restauración de Obras de Arte
/ Subdirección de Obras y Proyectos

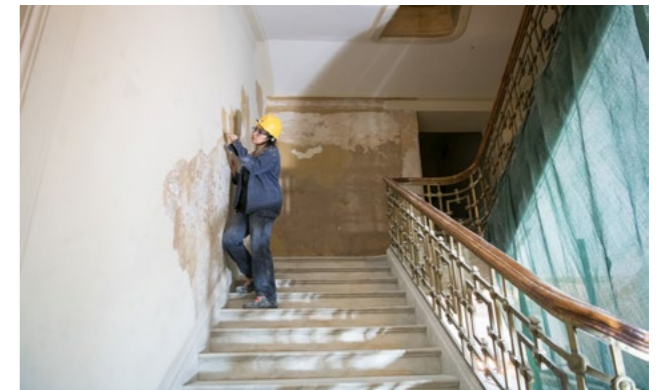
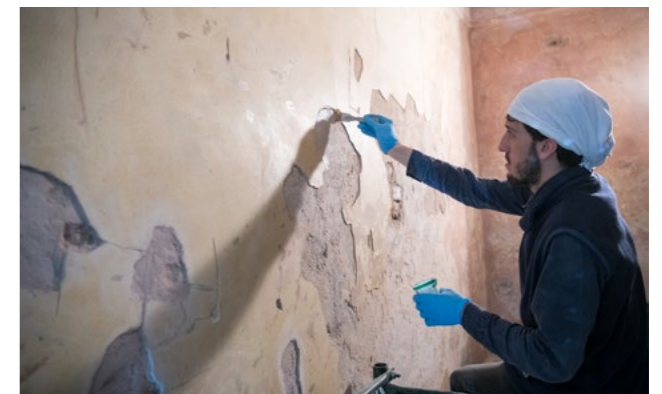
1. Decapado mecánico en muros de la escalera.
2. Consolidación de lagunas de muros por impregnación de consolidante.

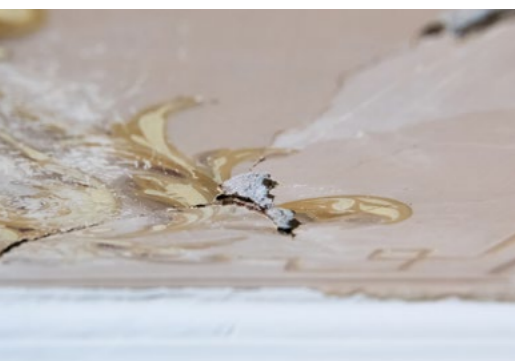
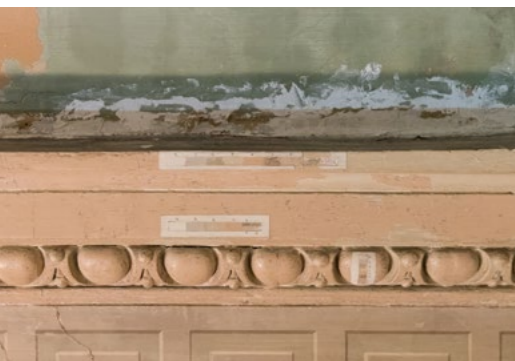
1. Fisuras y desprendimientos de capas de pintura y estuco.
2. Cateos estratigráficos realizados en distintas áreas del muro.

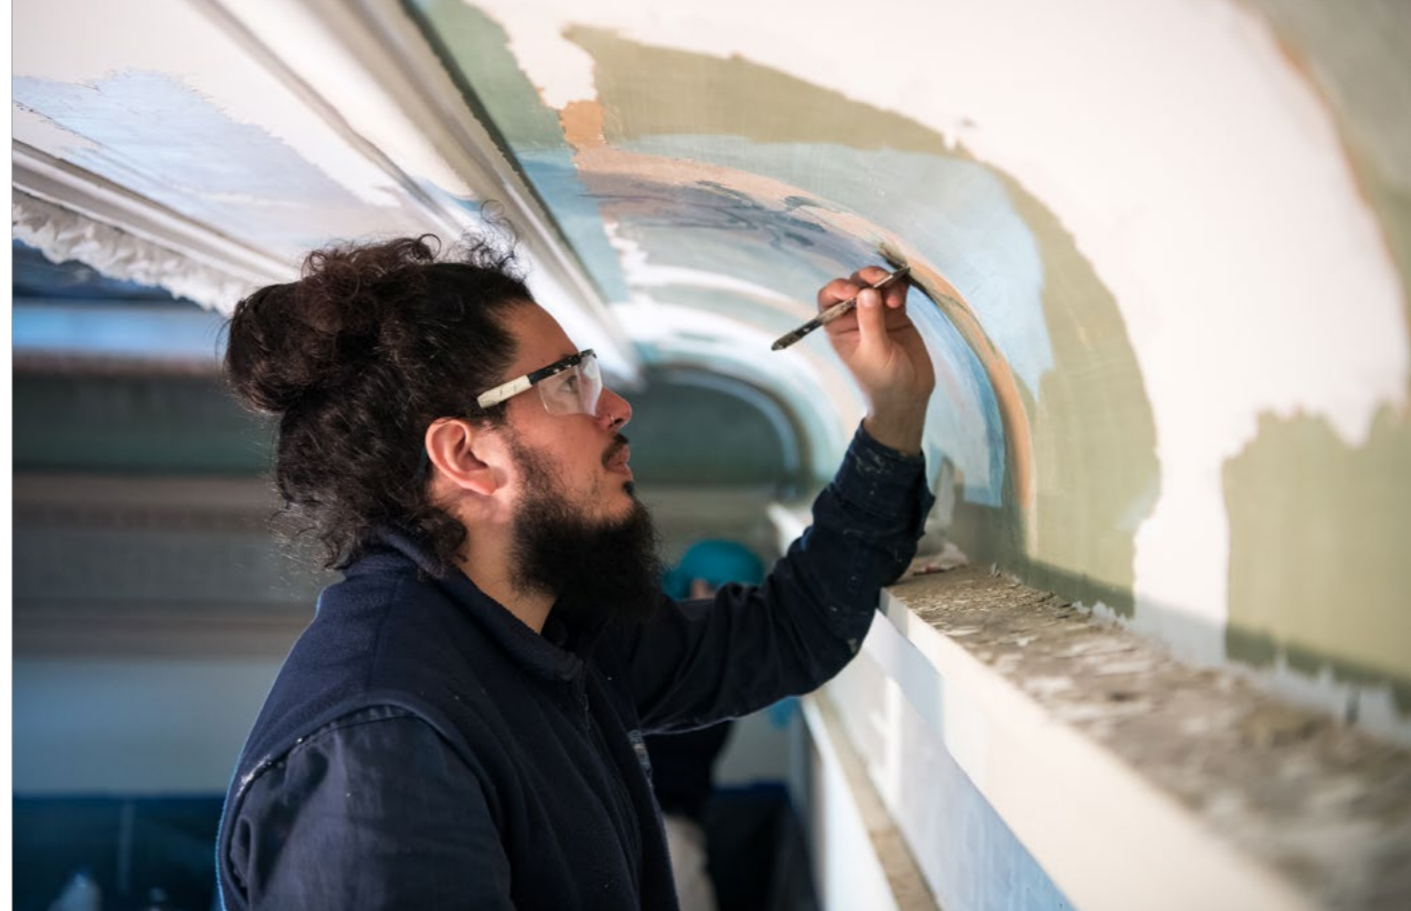
Decapado mecánico de pintura monocromática de la garganta.

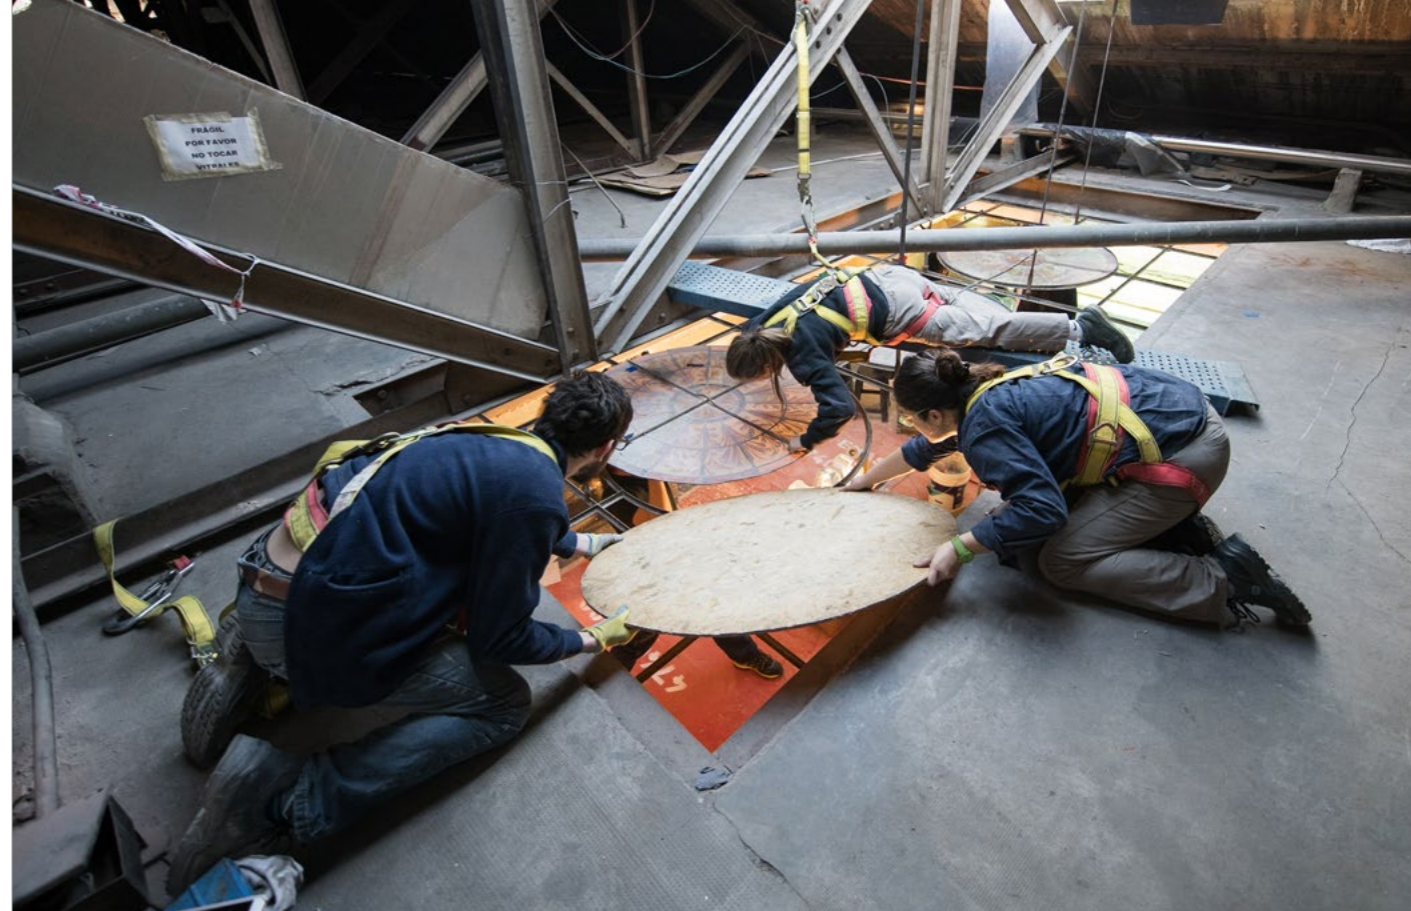
(Pág. 26)

Durante el relevamiento del mismo se pudo comprobar la presencia de una malla metálica de forma hexagonal que se encontraba soldada a cada uno de los paños, comprometiendo la estabilidad de la estructura.

1. Vista del vitral del cielorraso durante el desmontado de paños.
2. Detalle de rotura de piezas del vitral.

La estructura metálica propia de los paños presentaba oxidaciones en los puntos de soldadura con la malla, y ésta mostraba defectos en las capas de protección, suciedad y corrosión.

Se consolidaron piezas fracturadas, se soldaron los planos desunidos y se procedió a la restitución de las piezas de vidrio faltantes y a la aplicación de masilla para brindar rigidez al vitral.

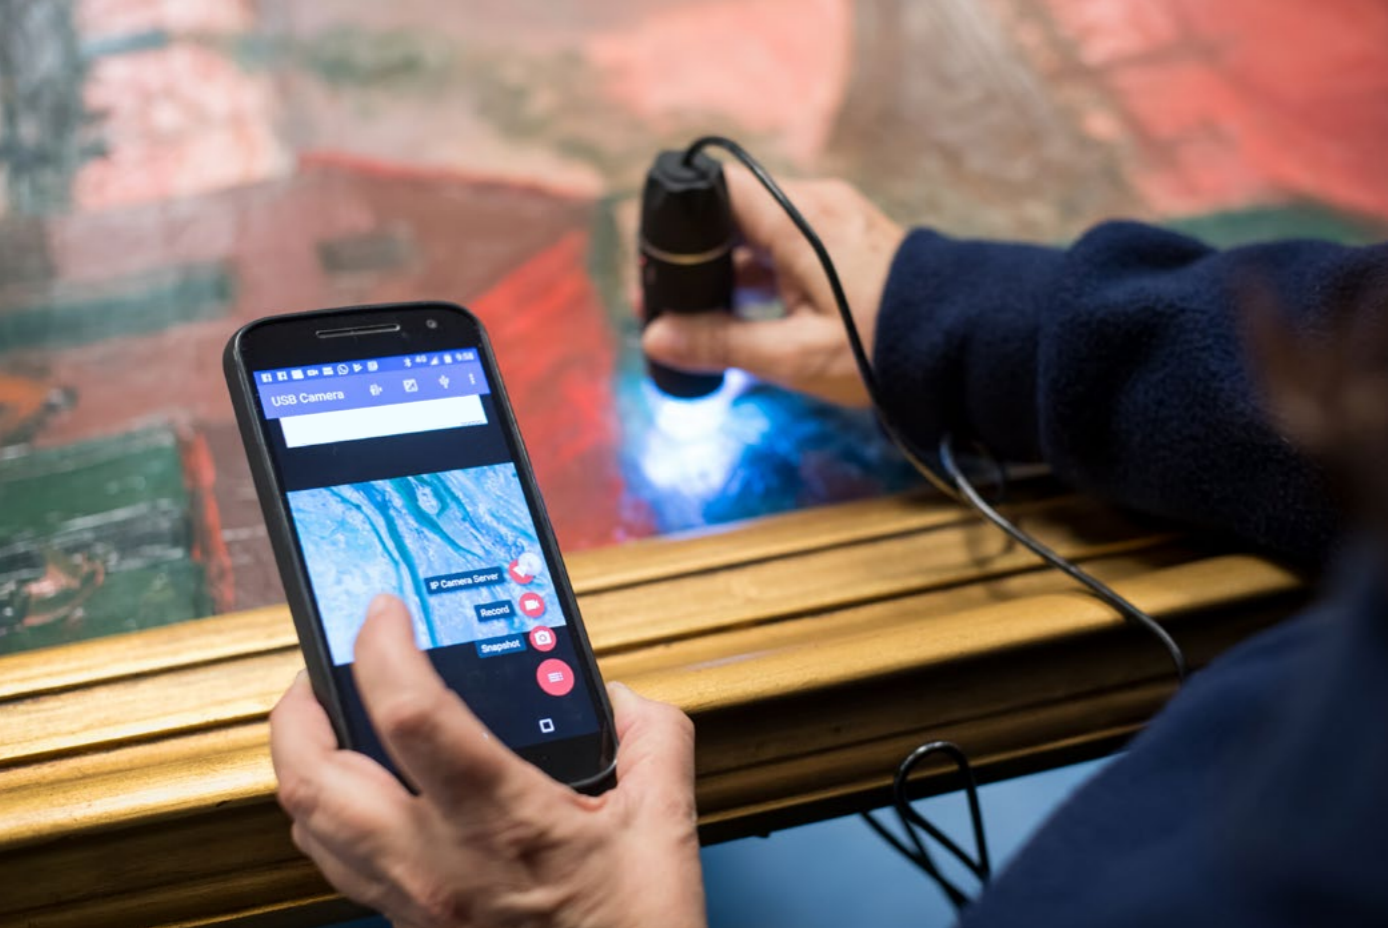
Observación de la capa pictórica mediante microscopía óptica digital.

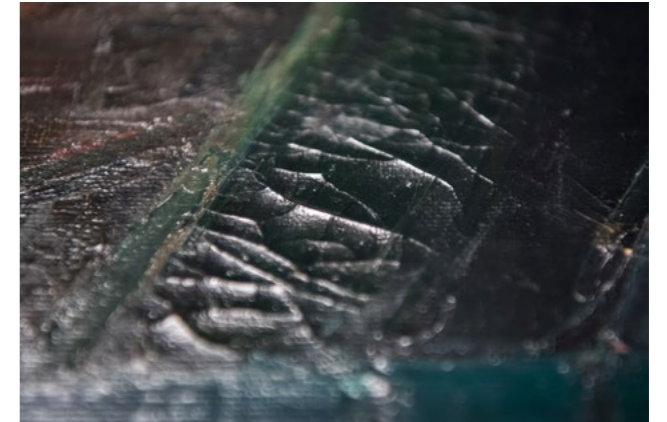
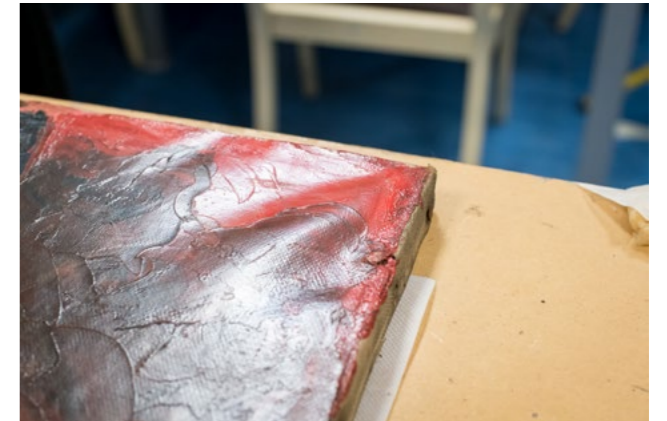
Durante el relevamiento se observó que la capa pictórica presentaba deterioros tales como craquelados, escamado y faltantes -principalmente localizados en áreas de mayor carga matérica- producidos por el endurecimiento del aglutinante de la pintura y la consecuente imposibilidad de la misma de acompañar los movimientos del soporte textil frente a las variaciones climáticas.

1. Detalles de craquelados de empastes de la capa pictórica.
2. Deformación en ángulo superior.

Se observó suciedad superficial, presencia de intervenciones realizadas con anterioridad y deformaciones en los ángulos superiores, presumiblemente debidas a defectos en el montaje del soporte principal al bastidor.

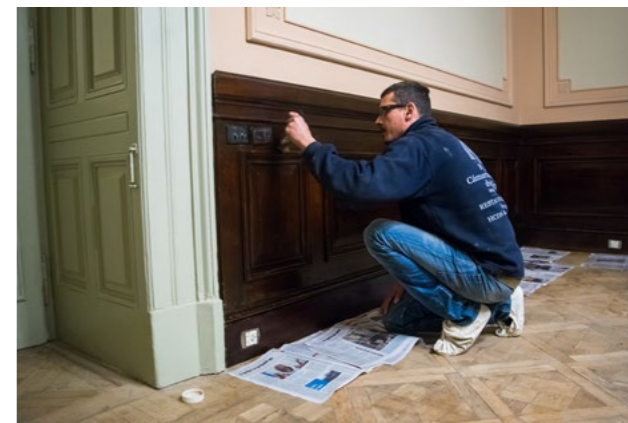
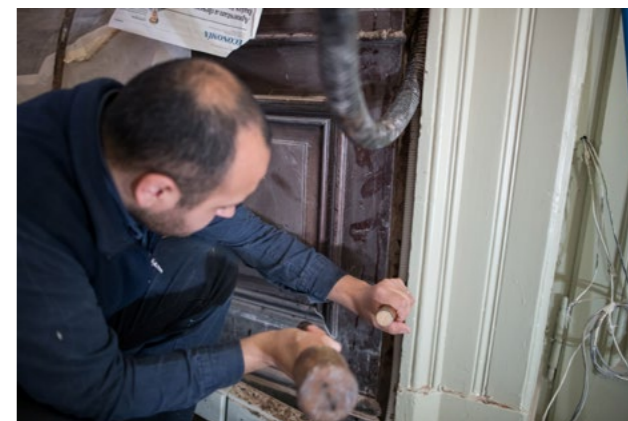
1. Aplicación de protección en *boiserie*.
2. Apertura de canal en la intersección de la *boiserie* con el muro.

Fue necesario abrir un canal en una intersección de la *boiserie* con el muro y con una de las puertas del despacho.
Luego, se restituyó el tramo de *boiserie* y el sector de muro faltantes mediante la colocación de revocos y reintegrando el color en cada caso.

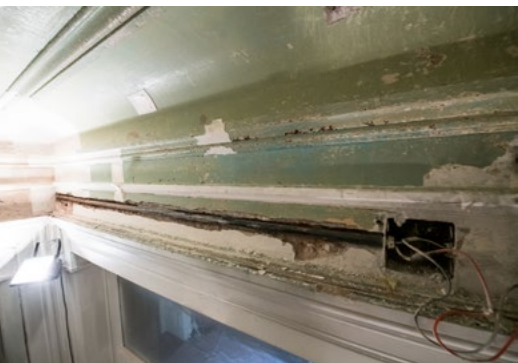
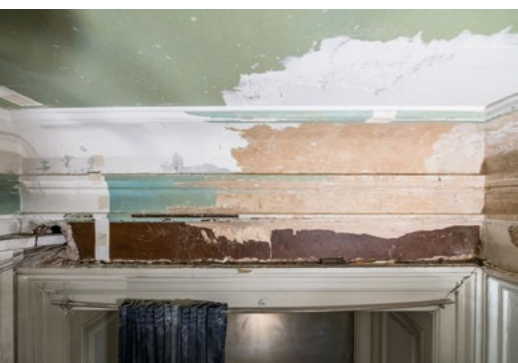
Muros y cielorraso del hall de acceso durante el proceso de decapado mecánico.

De manera simultánea continuó la intervención de muros y cielorraso en el hall de acceso. Se verificaron desprendimientos de capas de pintura y estuco, fisuras, grietas y la existencia de una instalación eléctrica obsoleta e inadecuada.

La renovación de la instalación eléctrica realizada en el despacho continuó en el espacio de acceso con el trazado de canaletas y la colocación de cañerías flexibles. Las grietas y fisuras fueron consolidadas por inyección y se realizó reintegración volumétrica con mortero grueso y mortero fino.

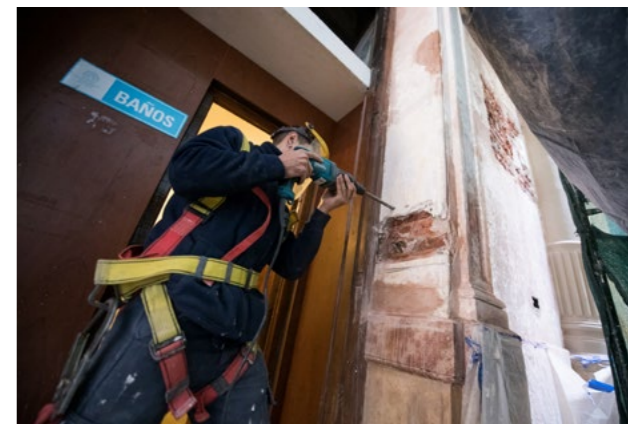
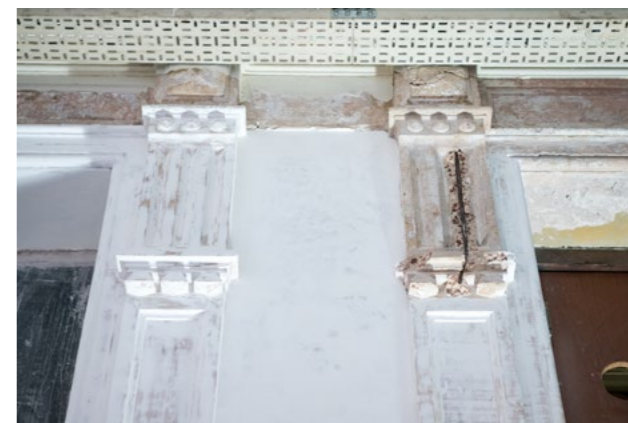
2. Aplicación de enlucido a modo de terminación en muros

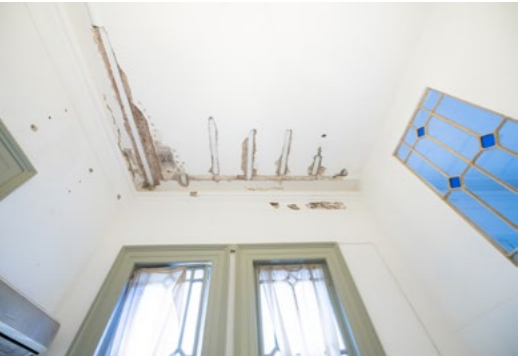
(Pág. 56)
Vista del cielorraso con viguetas de hierro que integran la estructura de bovedilla.

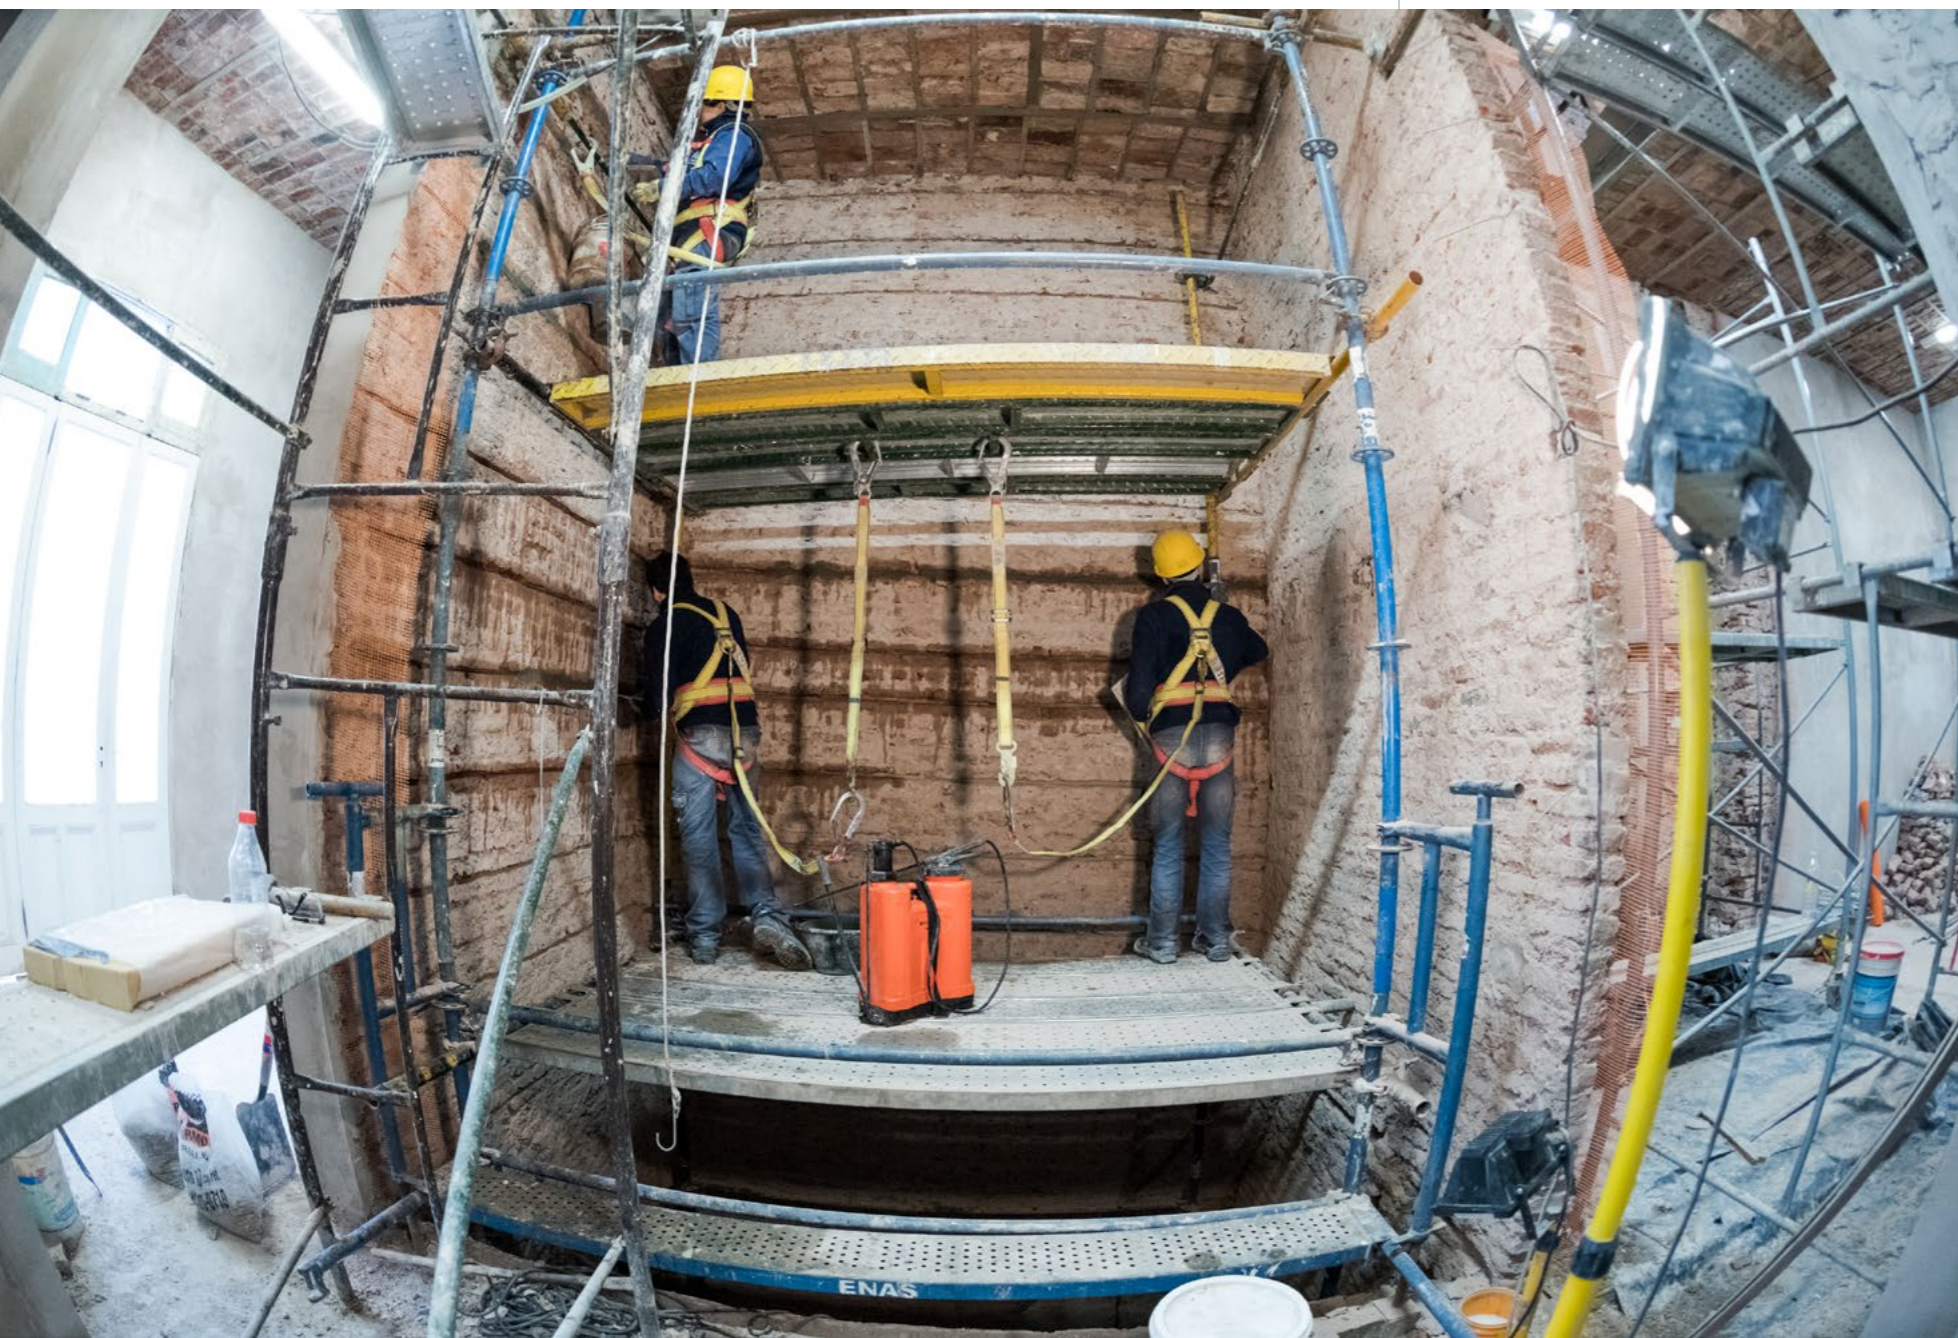
Consolidación estructural de muros del espacio en el que se encontraba emplazada la escalera de madera.

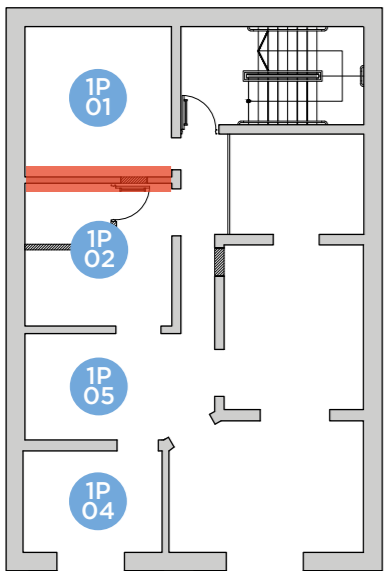
■ Muro desmantelado en primer piso.
