Marzo/
Abril

2018

Informe de gestión

/ Departamento Museo y Restauración de Obras de Arte
/ Subdirección de Obras y Proyectos

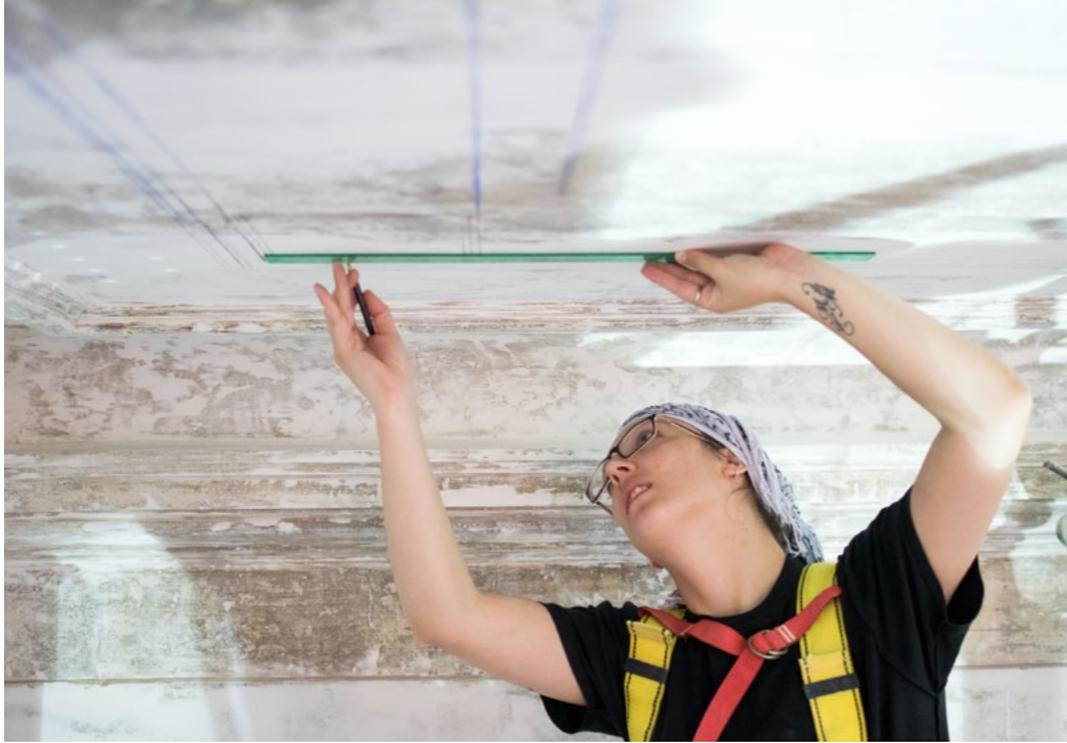
Trazado de líneas para reintegración de guardas policromadas.

El proceso de recuperación se inició con el trazado de líneas con el fin de poder determinar el espacio correspondiente a cada guarda policromada. Seguidamente se procedió a la aplicación de pintura en capas sucesivas en áreas lisas de muros, cielorraso, garganta y molduras, continuando con pintura de líneas de guardas y de planos entre líneas. Finalmente se realizaron las guardas perimetrales utilizando los esténciles preparados con anterioridad.

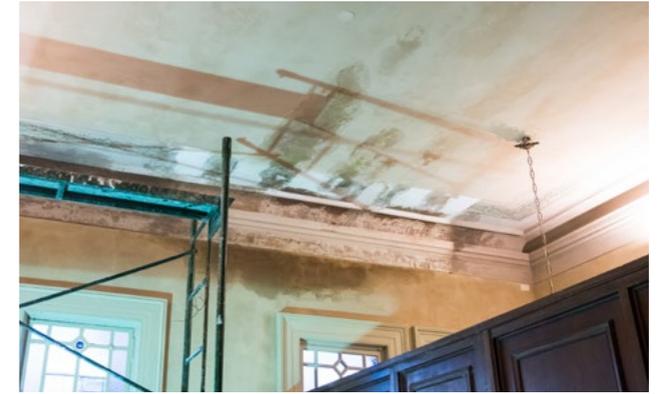
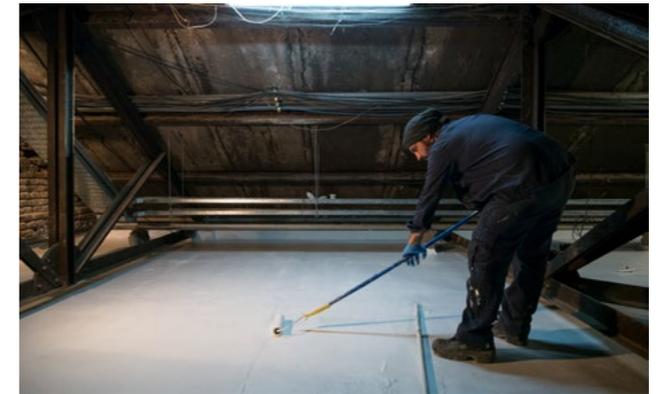
1. Muro y cielorraso afectados por filtraciones.
2. Aplicación de membrana en el solado del entretecho.

De manera simultánea se llevó a cabo una intervención de carácter transitorio en el entretecho de las cabriadas de perfiles de hierro, a la espera de poder actuar sobre las canaletas ubicadas en el exterior. El objetivo principal era el de conciliar el control de filtraciones por agua de lluvia con los trabajos de recuperación del despacho. Por efecto de las lluvias producidas durante el transcurso de la intervención fue posible identificar los sitios en los que se generaban las filtraciones, localizadas principalmente en las intersecciones del solado con la losa de la cubierta y a través de fisuras y grietas de la losa. Se reintegraron las intersecciones y se consolidaron las grietas y fisuras, aplicando a continuación un textil adherido al solado con membrana poliuretánica. Finalmente se llevó a cabo la consolidación de la viga de hierro -seguida de un tratamiento para la corrosión- y se realizó reintegración volumétrica de un orificio con mortero.

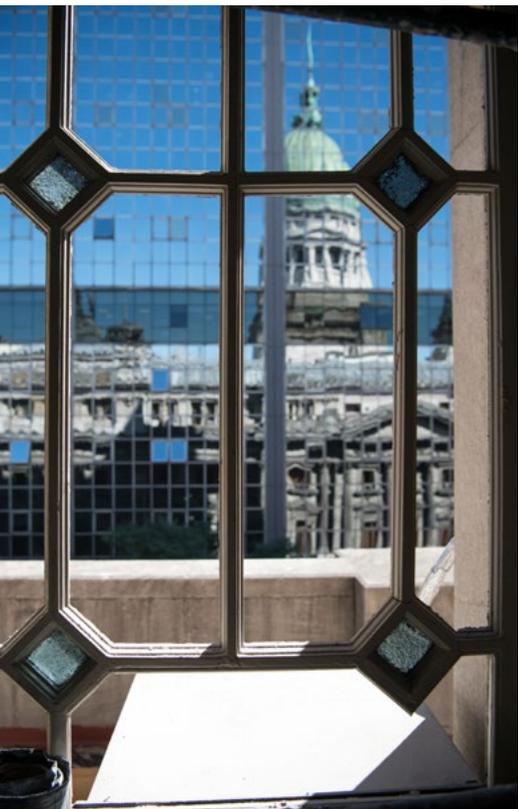
1. Lijado de carpinterías y tracerías de madera.
2. Puerta ventana intervenida *in situ*.

La puerta ventana de madera intervenida *in situ* presentaba faltantes en sus tracerías que facilitaban la caída de vidrios y desajustes de la escuadra.

Los ajustes se realizaron mediante la colocación de refuerzos y reposiciones de faltantes elaborados con fragmentos de madera.

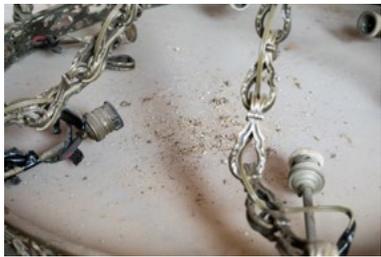
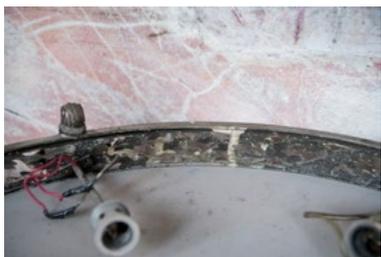
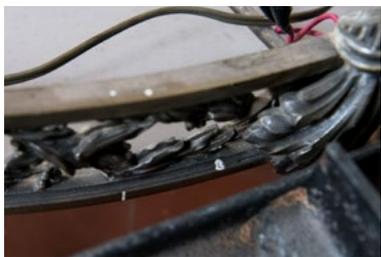
Durante el relevamiento se observó que presentaba suciedad superficial, tanto en los elementos metálicos como en los de vidrio.

Se verificaron defectos en la aplicación del tegumento protector, manchas blanquecinas y depósitos de pintura.

Los eslabones de las cadenas estaban unidos con alambres corroídos.

Se encontró oxidación de hierro en el reverso de la pieza superior, faltantes de tornillos en portatulipas y rayones en el vidrio del plafón.

1. Suciedad superficial y restos de mampostería sobre la luminaria.
2. Detalle de depósitos de pintura sobre la luminaria.
3. Detalle del anillo de bronce con depósitos de pintura.

La luminaria fue desarmada y catalogada por piezas para llevar a cabo la intervención. Se realizó limpieza mecánica en seco y en húmedo con posterior secado, tanto en piezas metálicas como en tulipas. Finalmente se procedió a efectuar recableado y reemplazo de la deteriorada estructura de sostén del portalámparas.

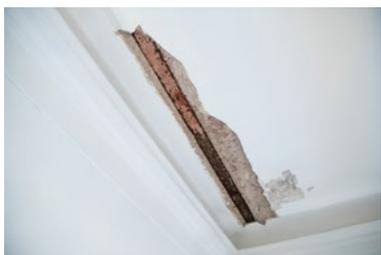
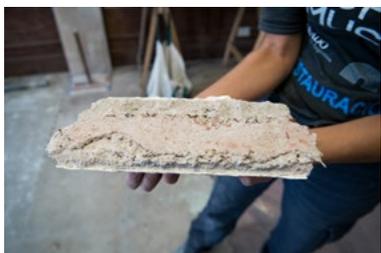
1. Viguetas de hierro con alto grado de corrosión.
2. Desprendimiento de material del cielorraso.

Se llevó a cabo el desmontado del revoque desprendido y disgregado del área adyacente a la estructura. Las viguetas de hierro presentaban un alto grado de corrosión y exfoliación. El procedimiento consistió en remoción de costras de oxidación de manera mecánica, seguido de un tratamiento para la corrosión y protección de la superficie metálica. Las molduras perimetrales del cielorraso presentaban falta de adhesión al soporte mural, fisuras y grietas, razón por la cual se llevó a cabo un tratamiento de consolidación por inyección seguido de reintegración volumétrica. Al presente, el proceso de intervención aún no ha finalizado.

En el presente período se realizó decapado mecánico de las superficies que presentaban desprendimientos de pintura y estuco, particularmente en la garganta ubicada entre las molduras de muros y cielorraso. Este procedimiento mostró la existencia de una capa de pintura oleosa que dificultaba la adherencia de materiales aplicados a la superficie. El cielorraso presentaba parches de materiales incompatibles con el soporte original que debieron ser retirados de forma mecánica, y durante este proceso se reveló la existencia de una nueva guarda de pintura mural con estarcidos. Se procedió a decapar de forma mecánica la zona, descubriendo las viguetas de hierro que integran la estructura en bovedilla plana. A continuación se consolidaron áreas huecas del cielorraso mediante perforación e inyección de consolidante, seguido de reintegración volumétrica con mortero fino.

Las lagunas del proceso de decapado mecánico se consolidaron por impregnación.

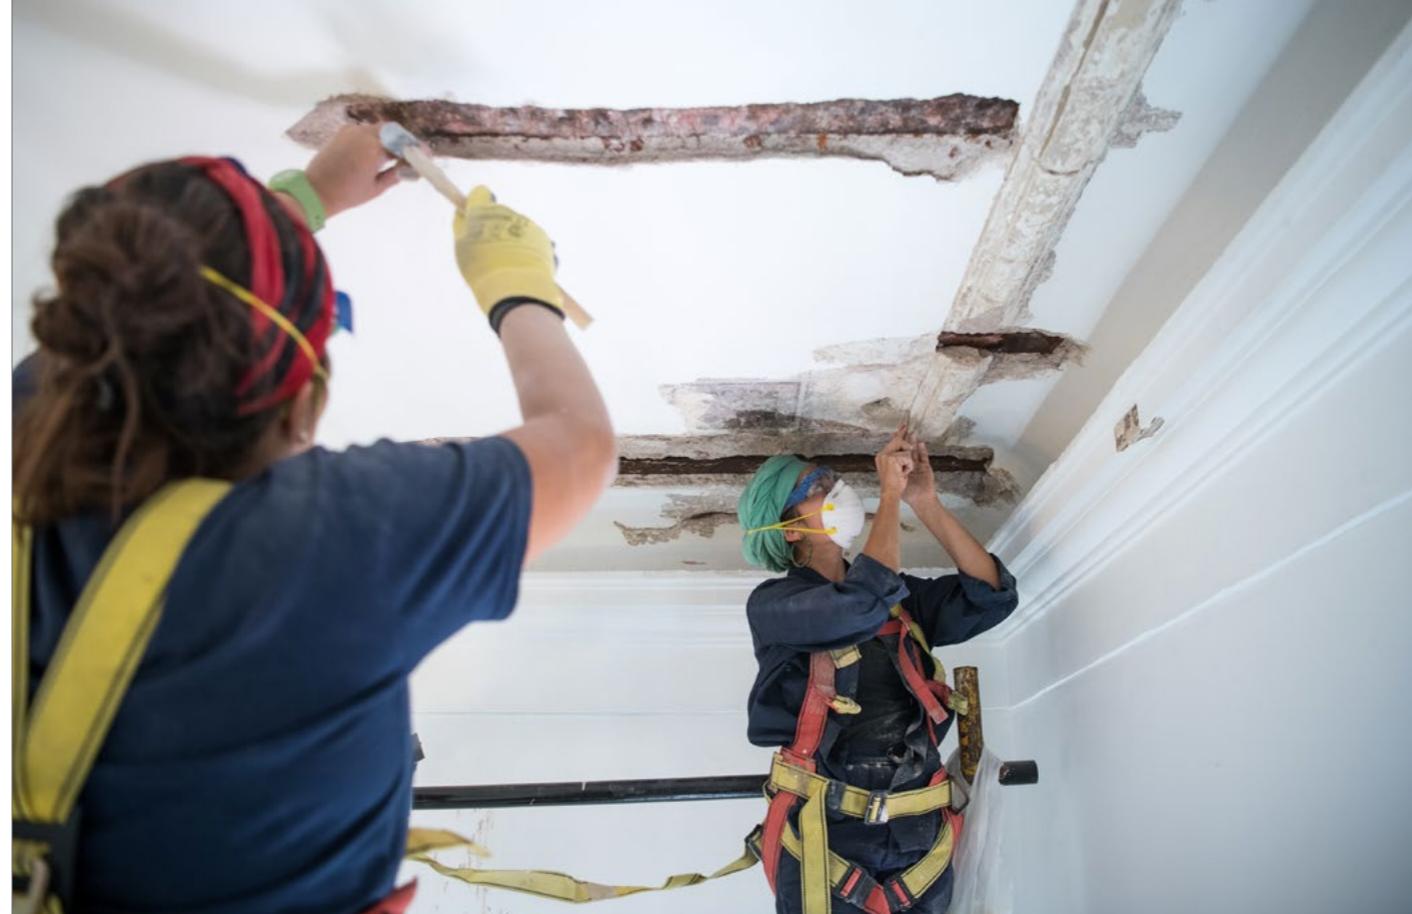
Decapado mecánico y desmontado del revoque desprendido del cielorraso.

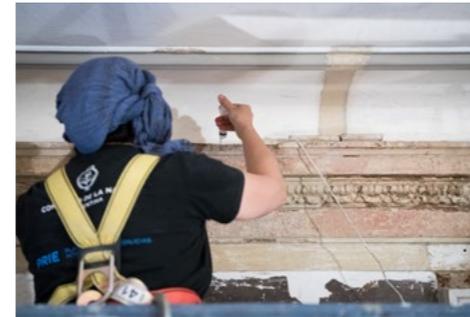
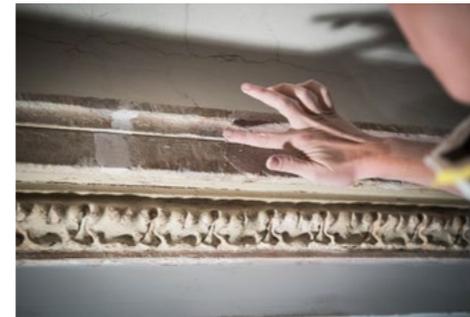
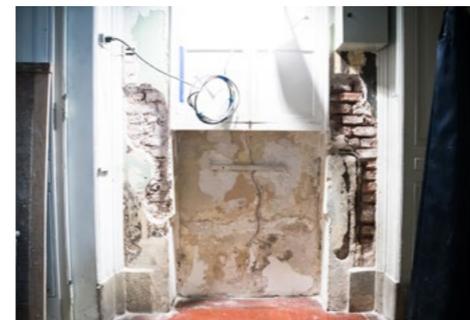
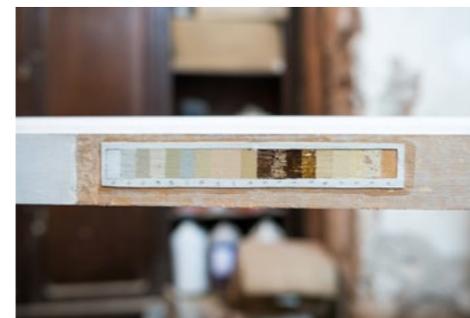
1. Consolidación de fisuras por inyección.
2. Reintegración volumétrica de faltantes en área de molduras y garganta perimetral.
3. Vista del hall de acceso al despacho durante el proceso de intervención.
4. Cateo estratigráfico realizado sobre hoja de puerta interna del despacho.

Con respecto al cielorraso, la intervención comenzó con decapado mecánico y consolidación de fisuras y grietas.

Seguidamente se procedió a realizar reintegración volumétrica con mortero en sectores puntuales y se colocó enlucido como acabado de terminación.

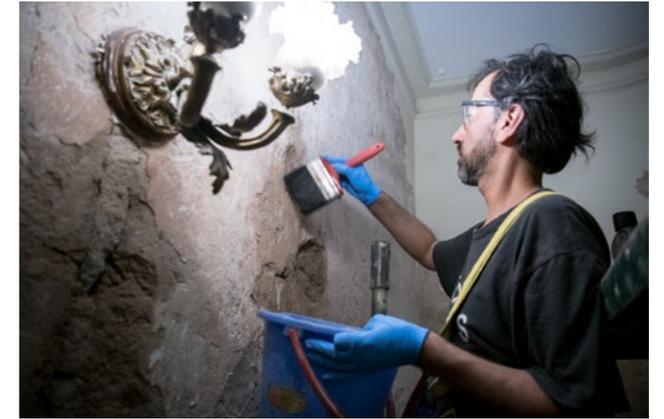
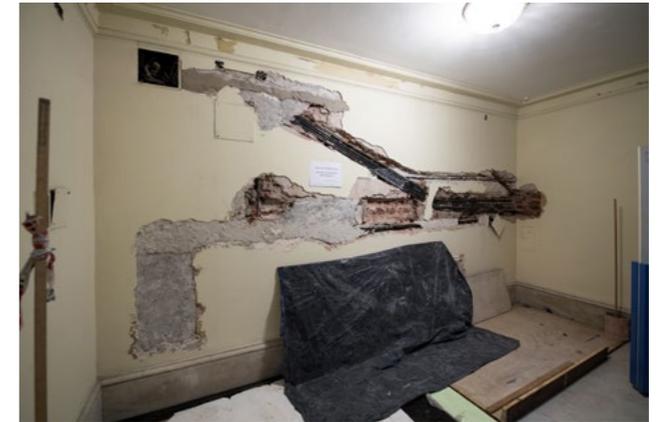
1. Consolidación de lagunas y materiales descohesionados por impregnación.
2. Cañerías de distribución eléctrica al descubierto.

Al dejar al descubierto las cañerías de distribución eléctrica, se comprobó que las mismas se encontraban en buen estado, por lo que se procedió a reintegrar el faltante. La reintegración volumétrica se llevó a cabo con mortero grueso. La intervención continúa en ejecución.

Una vez limpia la superficie del área se inició el proceso de consolidación. Las lagunas resultantes del decapado fueron consolidadas por impregnación. Las áreas huecas de los muros fueron perforadas y consolidadas por inyección, del mismo modo que las grietas y fisuras.

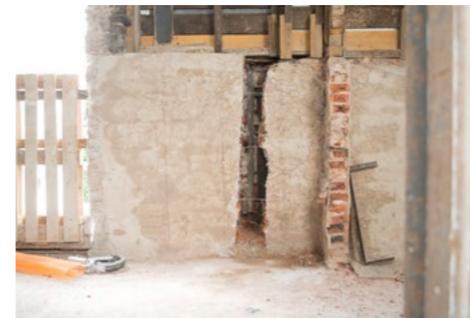
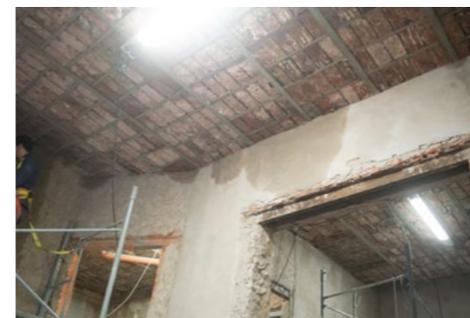
Se llevaron a cabo pruebas hidráulicas que mostraron la existencia de dos fugas de agua en los respectivos bajantes, localizadas en los embudos de las canaletas de desagüe, lo que requirió para su inspección la ejecución de aberturas en el lado interior. Desde una de estas aberturas pudo observarse un caño pluvial de plomo acoplado a una cañería de hierro que tenía perforaciones en su recorrido, defectos en el acople y presencia de corrosión.

La instalación del caño mostraba además la utilización de material cementicio incompatible con el soporte de origen que debió ser retirado para su reemplazo por mortero de consolidación.

En la parte superior de ambos se observó que el acople -realizado en concreto- se hallaba fracturado. Además, al encontrarse incompleto el sector inferior de la tubería pluvial, la misma no atravesaba la losa hacia el primer piso, produciendo deterioros en los materiales del contrapiso y losa de la estructura.

Una tercera abertura realizada mostró una cañería de aleación de estaño con plomo que presentaba perforaciones en su trazado y defectos en el empalme con el caño de hierro fundido que, además, se encontraba corroído.
