Mayo/
Junio
2018

Informe de gestión

/ Departamento Museo y Restauración de Obras de Arte
/ Subdirección de Obras y Proyectos

Departamento Museo y Restauración de Obras de Arte

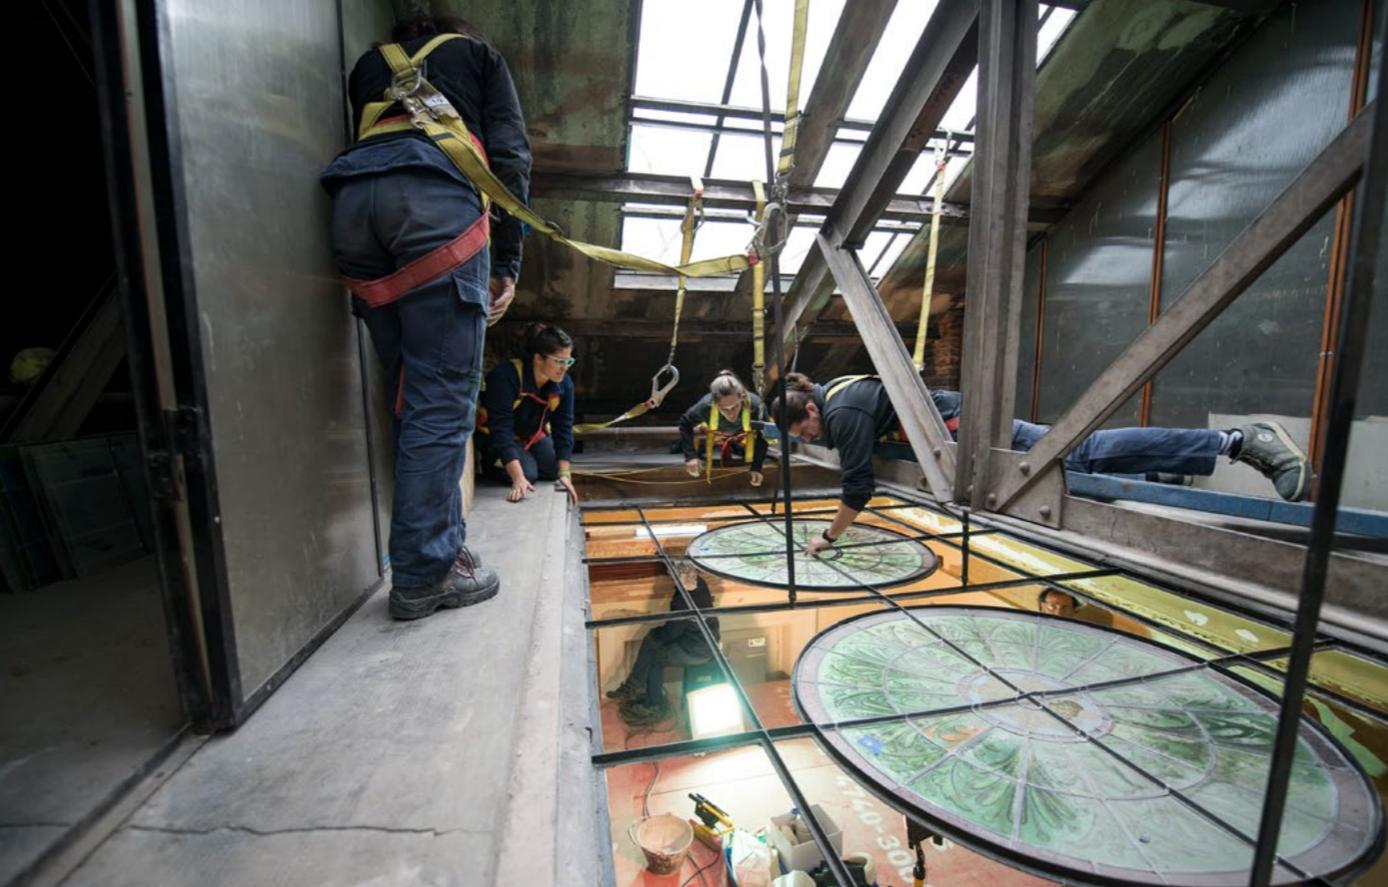
Desmontado de paños de vitral para su traslado a taller.

La intervención iniciada en el presente período responde a patologías producidas por filtraciones recurrentes procedentes de la falta de mantenimiento y tratamiento de los vidrios de la lucarna de protección.

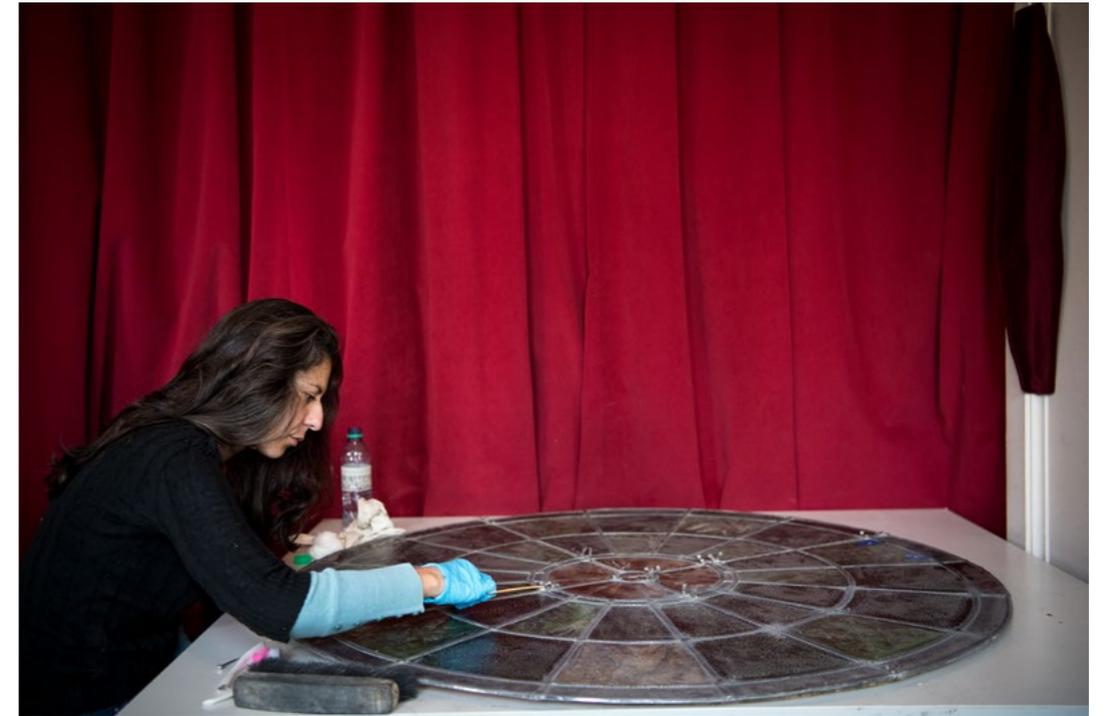
Limpieza mecánica en húmedo de paño circular de vitral.

El emplomado mostraba corrosión en superficie, ocasionada por filtraciones de agua de lluvia.

La masilla se encontraba húmeda, debilitando el conjunto de paños y perjudicando su estabilidad. Por último, se verificó la existencia de plomos sueltos y fracturas en las uniones.

La intervención comenzó con limpieza mecánica en seco y en húmedo de la superficie de los paños, procedimiento establecido en una instancia anterior a partir de la realización de pruebas de limpieza. A continuación se colocó masilla con el objeto de dar rigidez al vitral y se colocaron refuerzos adicionales en algunos paños para mejorar la estabilidad.

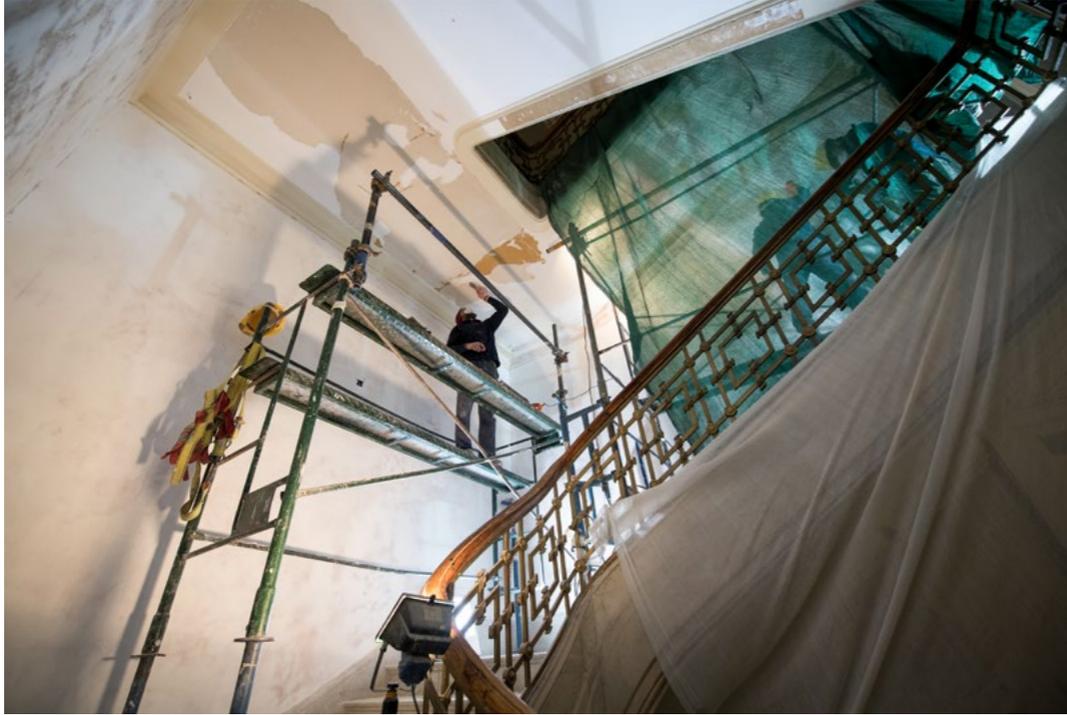
Decapado mecánico en cielorraso de la escalera.

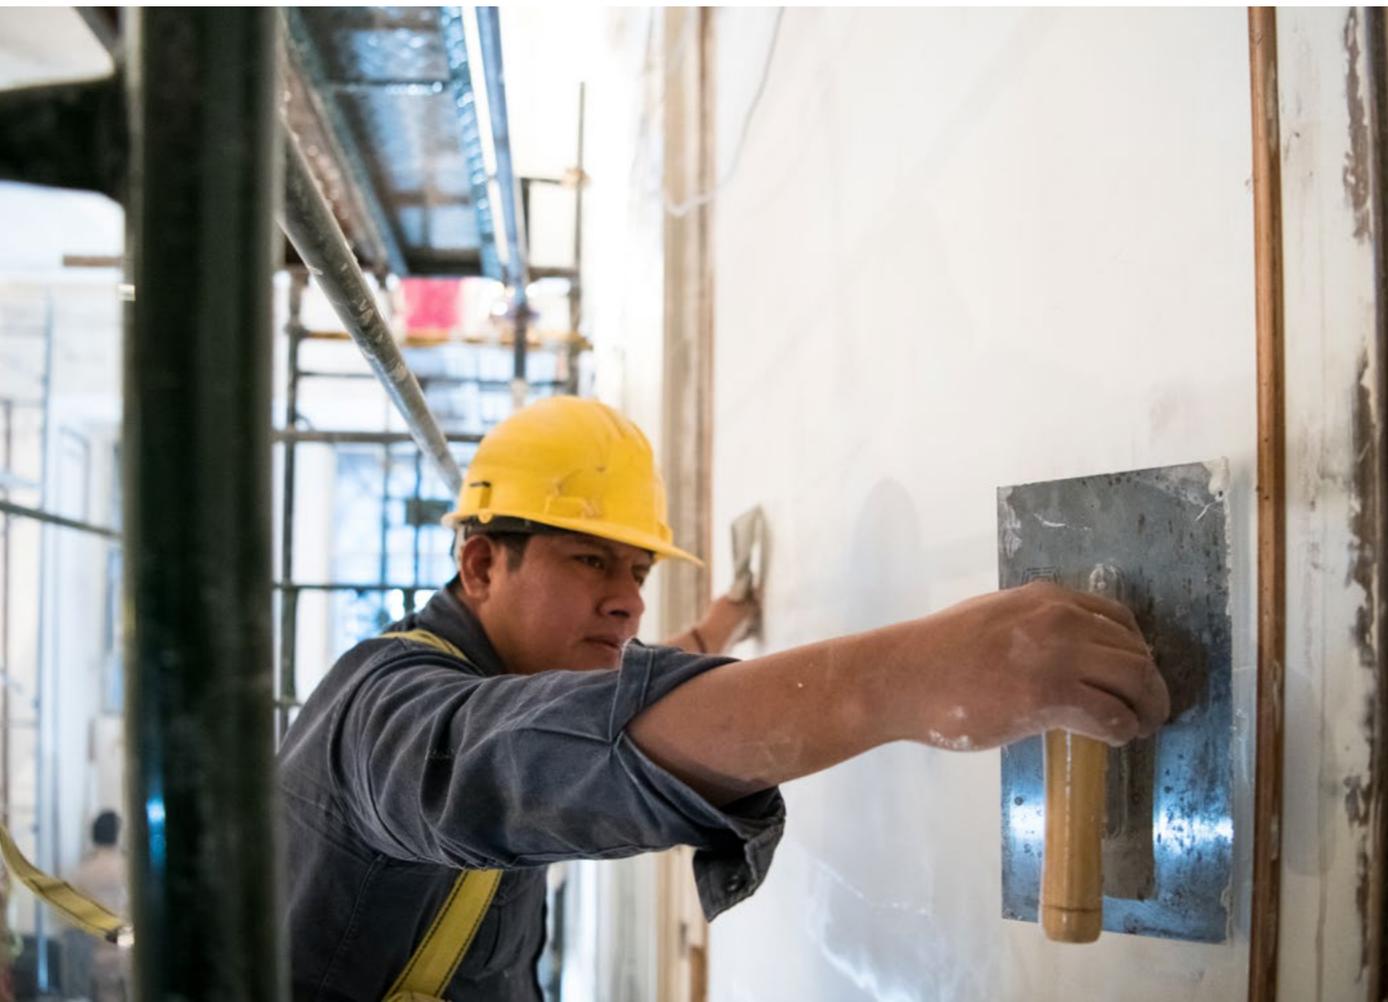
Aplicación de enlucido como terminación en muros.

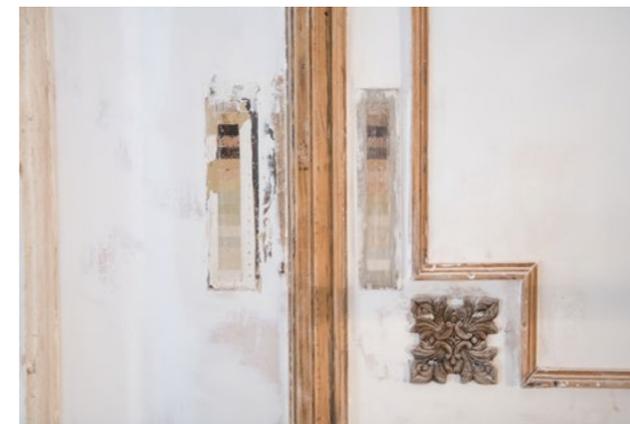
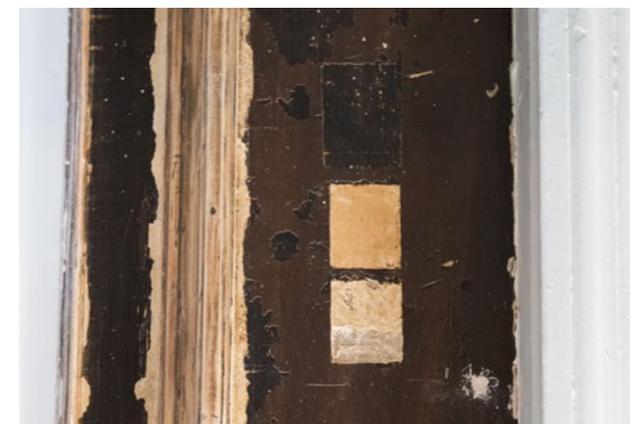
Durante la etapa de decapado mecánico de muros -iniciada en meses anteriores- se había observado la presencia de un acabado decorativo denominado *falsa madera* ubicado debajo de una capa pictórica oleosa, situación confirmada por cateos estratigráficos y ventanas exploratorias realizados oportunamente. Los muros orientados hacia el sector *este* se encontraban en buen estado de conservación, no así el resto de ellos, los que presentaban deterioros varios producidos presumiblemente por efecto de humedad, envejecimiento de materiales de soporte e intervenciones realizadas con materiales inadecuados. Por este motivo se determinó conservar la mayor superficie posible en los muros del sector *este*, en los que se llevó a cabo una intervención reversible que consistió en la aplicación de una barrera de protección sobre el acabado de falsa madera seguida de una capa de terminación.

1. Cateos estratigráficos realizados en muros antes de iniciar la intervención.
2. Ventanas exploratorias y sector decapado del muro que muestran la existencia de acabado de falsa madera.

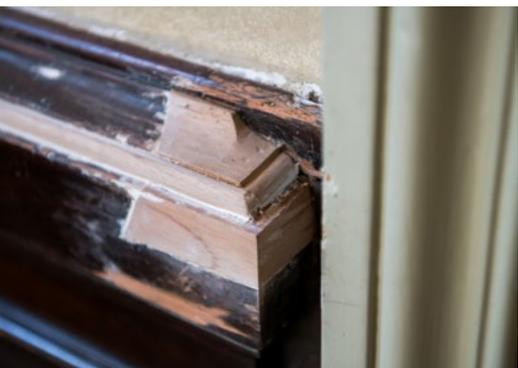
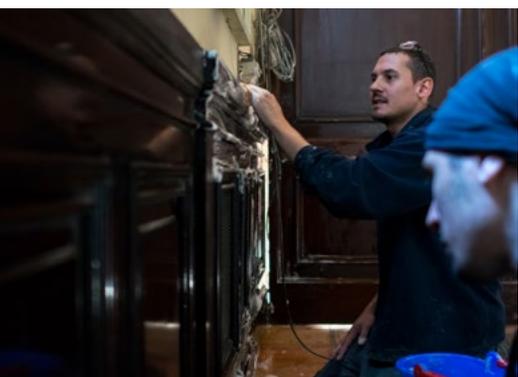
1. Reintegración de faltantes en la *boiserie*.
2. Limpieza mecánica en húmedo de la *boiserie*.

A continuación se llevaron a cabo reposiciones de faltantes con fragmentos de madera de cedro y se fijaron molduras desprendidas correspondientes al borde superior de la *boiserie*. Seguidamente se llevó a cabo reintegración de color en lagunas y reposiciones y se aplicó protección en los paneles nivelando la tonalidad de la superficie. El solado del despacho –de madera de roble combinado con piezas de nogal y obrado en parquet con guardas geométricas– se encontraba en regular estado de conservación. La intervención del mismo comenzó con limpieza, decapado mecánico-químico de la superficie y reposición con fragmentos de madera de roble en sectores que presentaban faltantes parciales de piezas.

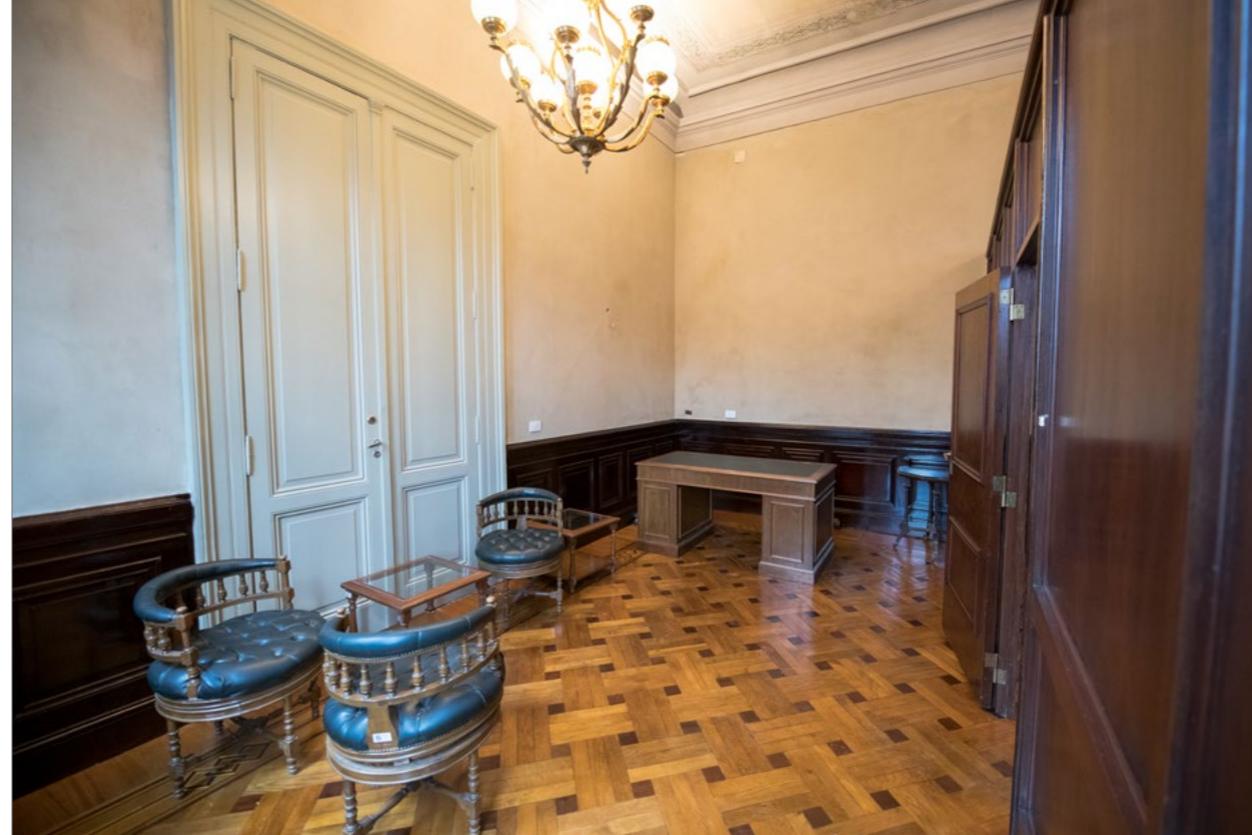
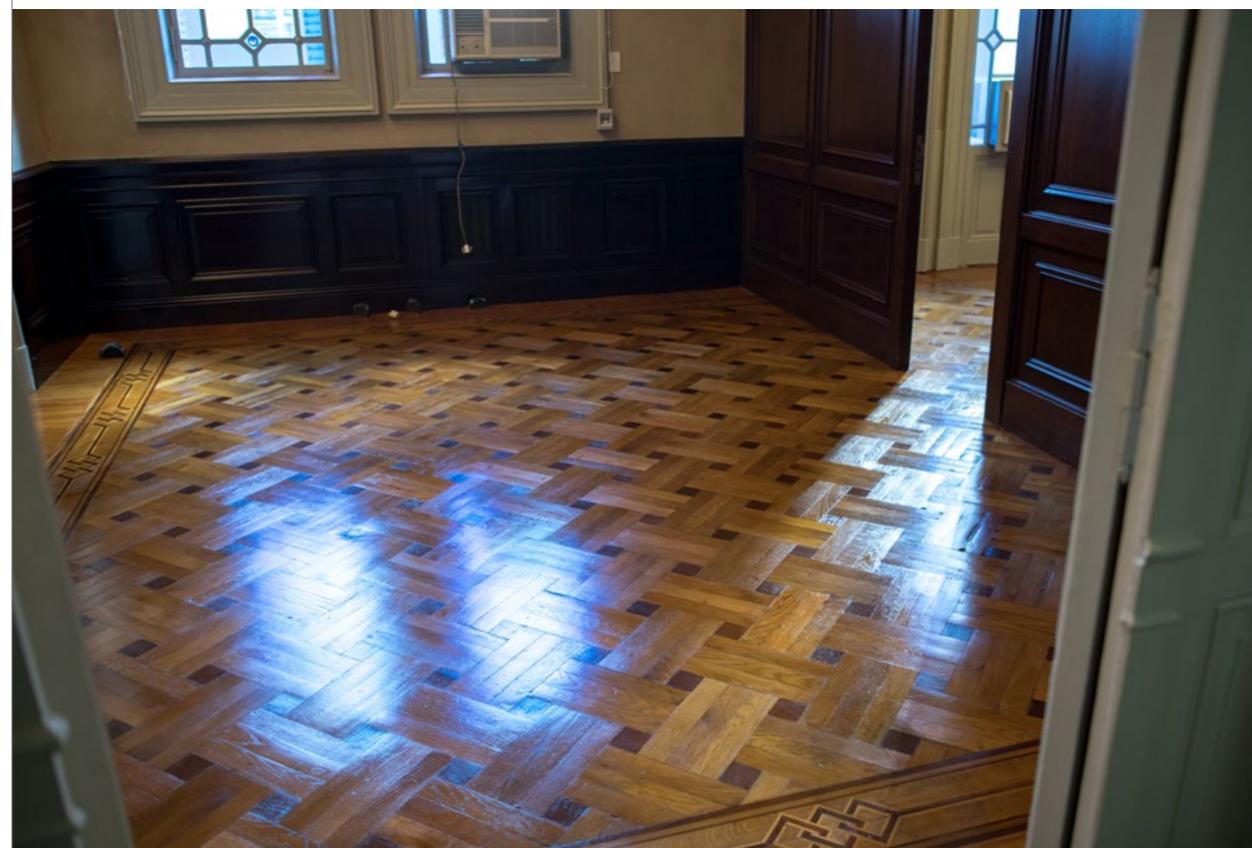
1. Instalación de distribución eléctrica en mal estado.
2. Consolidación y reintegración de faltante en muro.

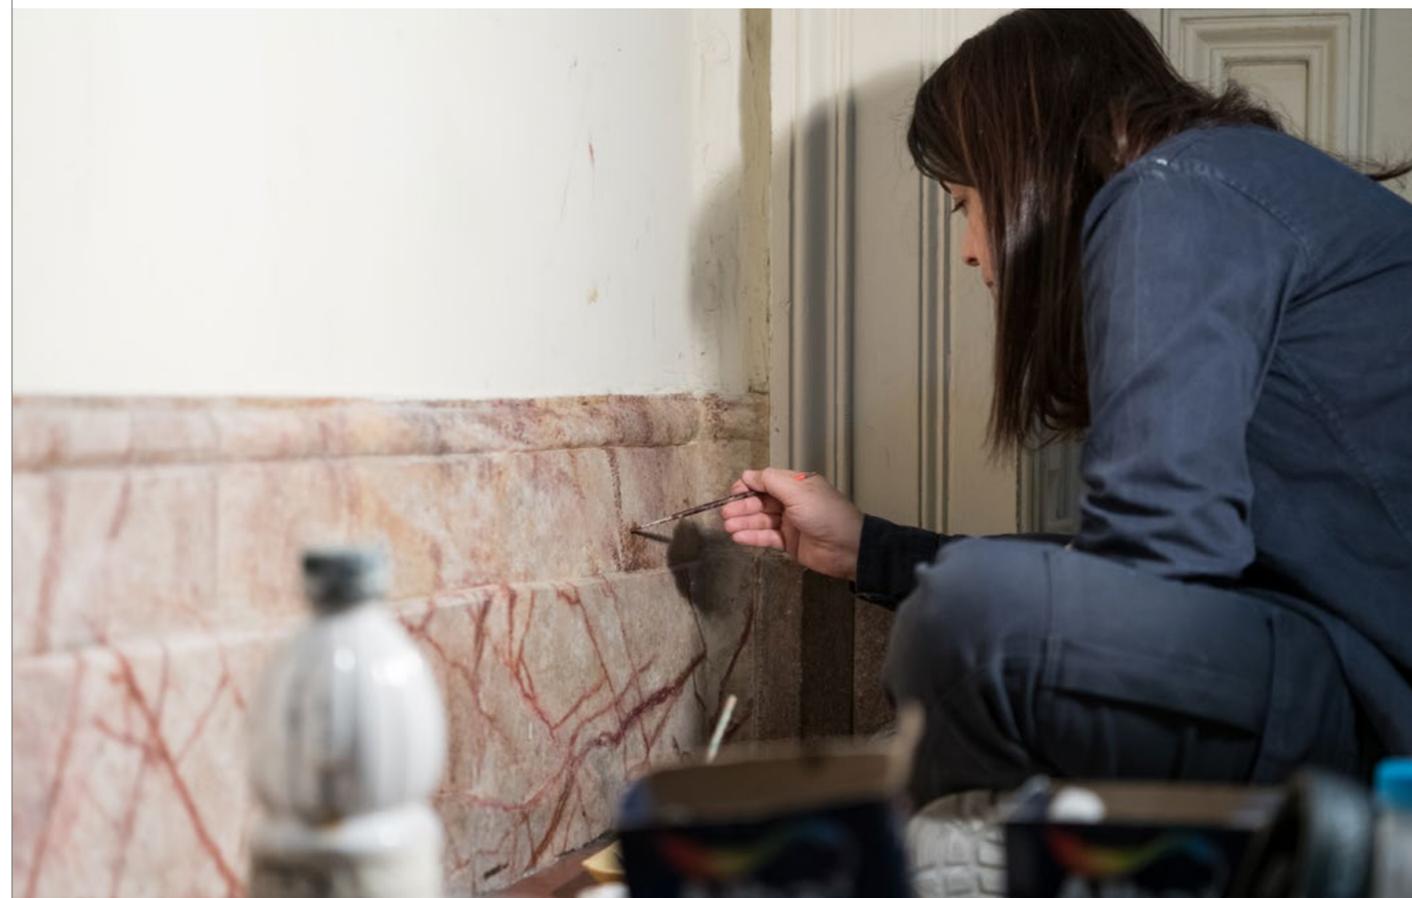
Reintegración de color a pincel.

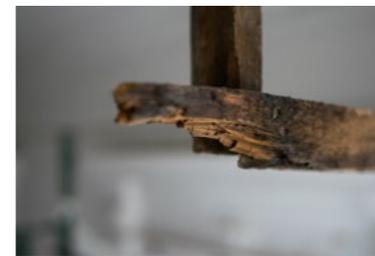
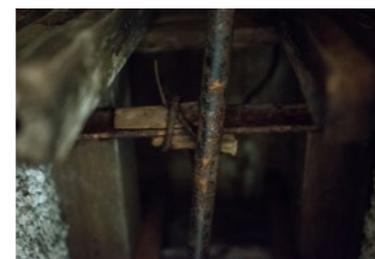
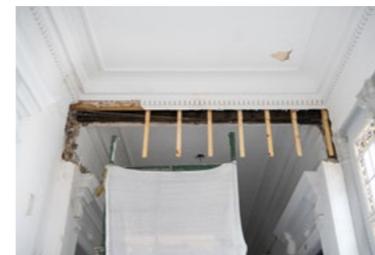
En el presente período comenzó la intervención de una viga decorativa ubicada en el cielorraso de uno de los pasillos del tercer piso del *Palacio*. La viga presentaba deterioros ocasionados por filtraciones recurrentes provenientes del sistema pluvial, en el que se vinculan bajantes verticales de hierro fundido y canaletas de cinc.

1. Tirantes de la estructura original deteriorados.
2. Tensor que sostiene tirante principal atravesado por caño de electricidad.
3. Reemplazo de parte de la estructura mediante la colocación de tirantes nuevos.

La intervención comenzó con el reemplazo de las partes de la estructura de madera que se encontraban deterioradas.

Las reposiciones fueron elaboradas *in situ*, utilizando tirantes de madera de pino con encastre de espiga.

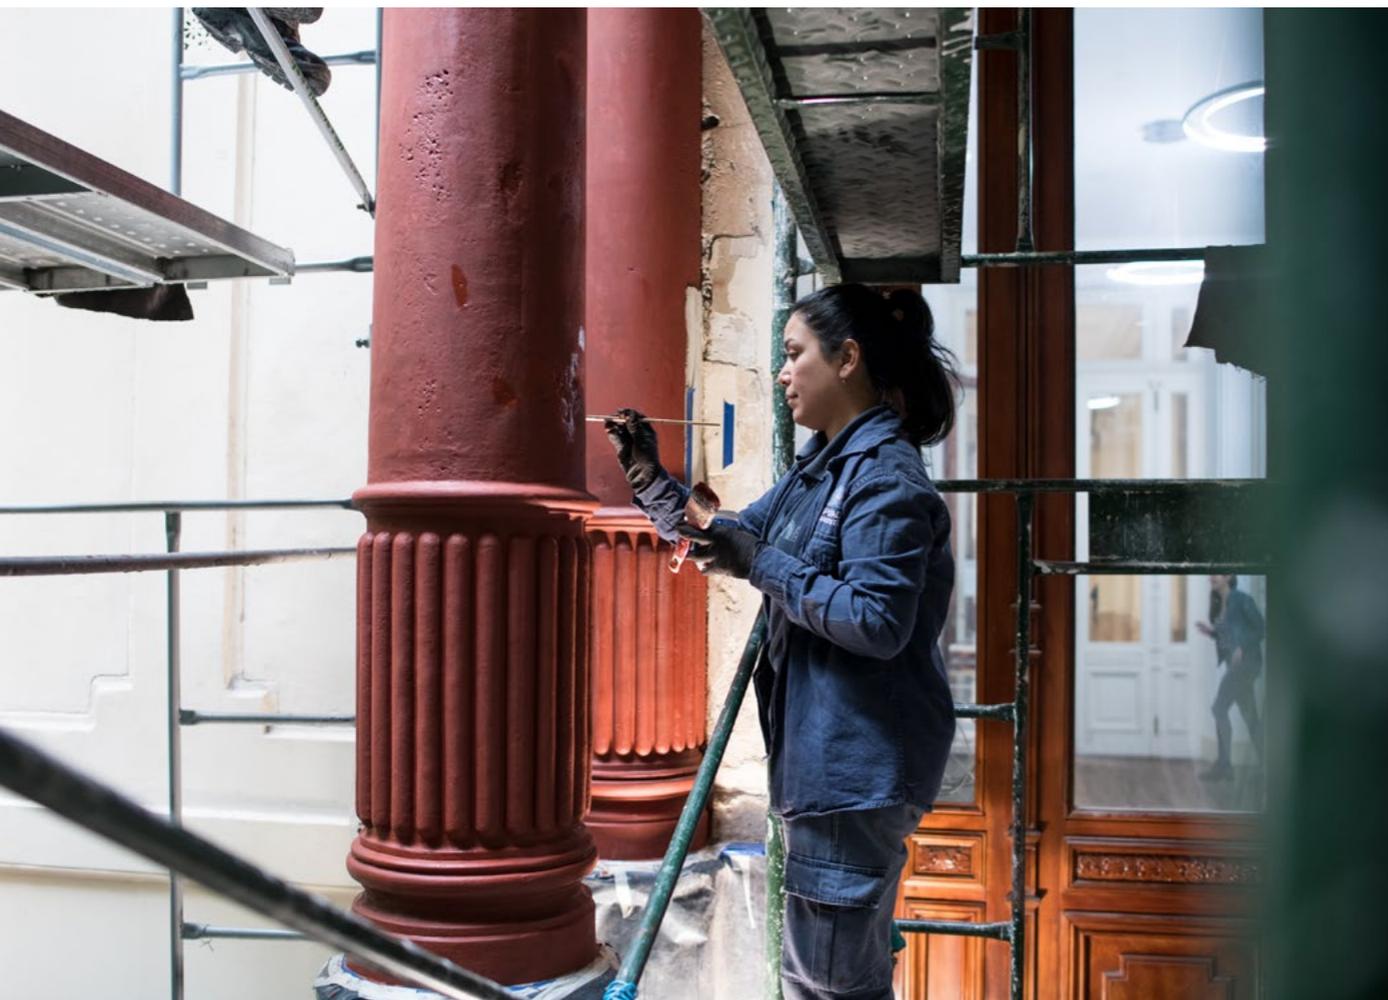
Restauradora realizando tratamiento de corrosión en fustes de columnas de hierro.

Durante el presente período avanzó el proceso de intervención de los fustes de las columnas de hierro. Se llevó a cabo decapado mecánico, limpieza en seco y un tratamiento de corrosión en zonas puntuales. Entre las columnas -particularmente en la parte inferior de la viga- se observaron desprendimientos de revoques, grietas y fisuras, probablemente originados por envejecimiento de materiales y existencia de filtraciones.

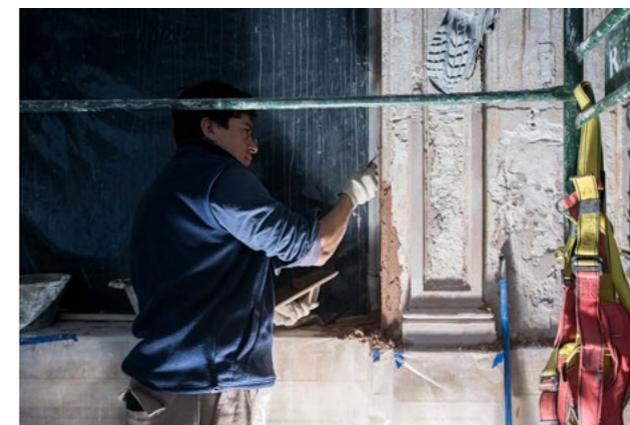
Reintegración volumétrica en muros interiores de la galería.

Los muros presentaban morteros descohesionados y parches de materiales inadecuados.

Durante el proceso de decapado se retiraron los materiales hasta un estrato firme y se procedió a consolidar el sustrato, colocando, a continuación, revoque grueso. Simultáneamente dio comienzo el estudio de color en los muros del patio mediante la ejecución de caeos estratigráficos en diferentes sectores.

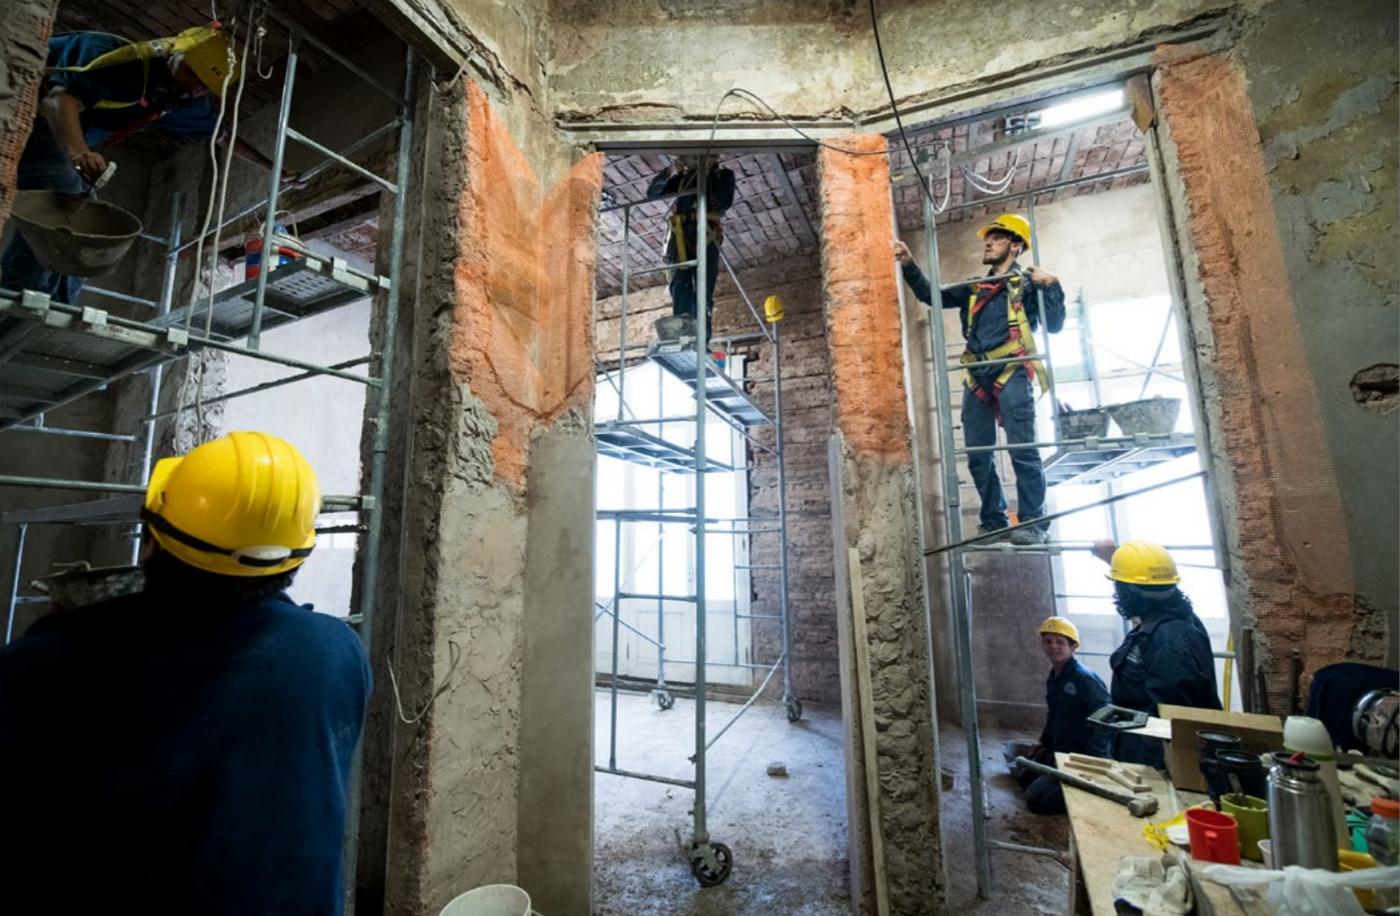
(Pág. 36)
 Restauradores trabajando en consolidación estructural y colocación de revoques en muros.

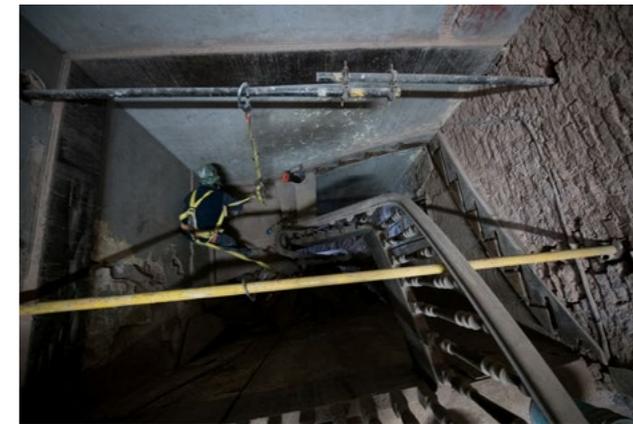
(Pág. 37)
 Desmontado de escalera de madera.
