INFORME DE GESTIÓN

OCTUBRE / NOVIEMBRE 2019

DIRECCIÓN DE OBRAS Y MANTENIMIENTO

DIPUTADOS
ARGENTINA

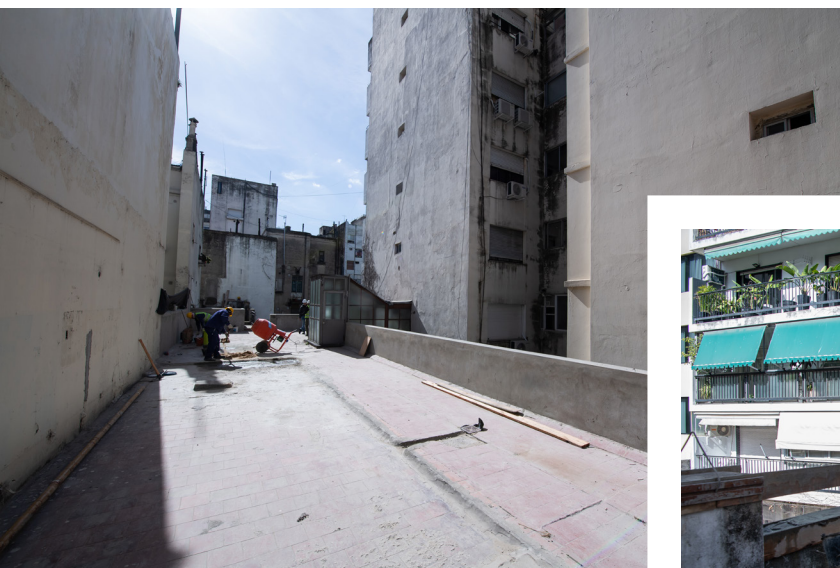
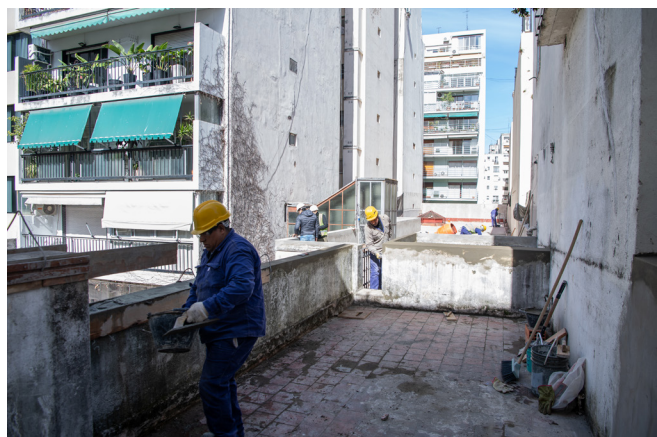
Durante las dos últimas semanas de octubre y la primera semana de noviembre, se llevó a cabo la demolición del contrapiso existente de la terraza y se ejecutó al 100% el contrapiso liviano y la primera carpeta.

Al mismo tiempo, la mitad de la terraza ya lleva colocada la imprimación de pintura asfáltica. En un cuarto de la misma se colocó la membrana geotextil y, sobre ella, se realizó la segunda carpeta.

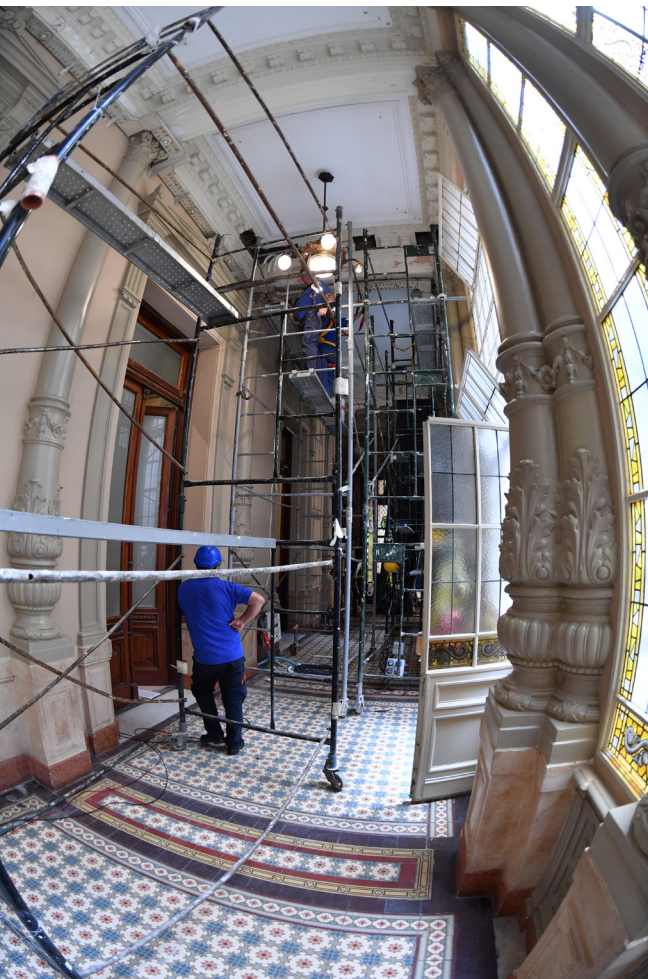
En el hall de acceso de legisladores se había verificado la presencia de biodeterioro en un sector de la estructura de madera del cielorraso. Los análisis de laboratorio determinaron que se trataba de un hongo, razón por la cual se decidió retirar los sectores de cielorraso y de la estructura que se encontraban afectados. Se procedió a fumigar el sector y, seguidamente, se reconstruyó el cielorraso siguiendo la metodología de construcción original con el fin de llevar a cabo, posteriormente, su restauración.

En el Hall de planta baja se avanzó con la reconstrucción del cielorraso, y en el patio, con la reintegración de revocos y preparación de las superficies para la aplicación de pintura.
