Diciembre/2018

Febrero/2019

# Informe de gestión

/ Departamento Museo y Restauración de Obras de Arte  
/ Dirección de Obras y Operaciones

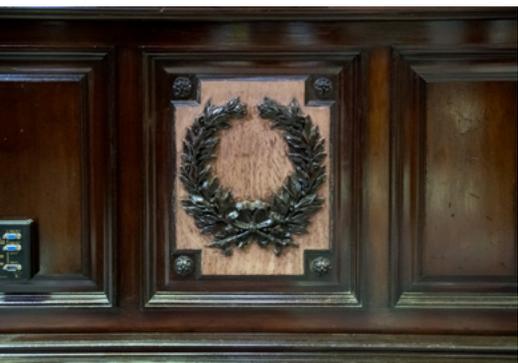
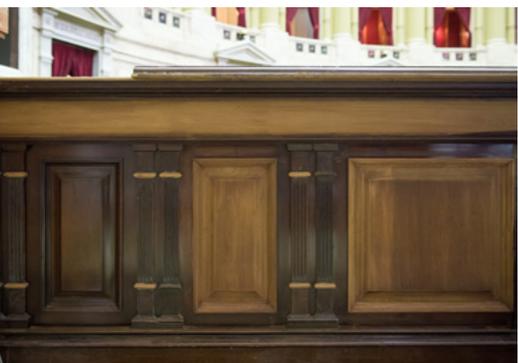
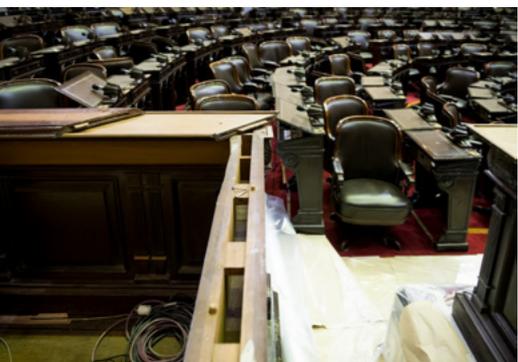
El mismo se encontraba en regular estado de conservación, presentando deterioros tales como suciedad superficial, faltantes y desprendimientos de molduras, intervenciones inadecuadas realizadas con anterioridad y alteraciones en color y protección de la superficie.

1. Decapado mecánico de planos del frente del estrado.
2. Remoción en húmedo de la capa de protección expuesta envejecida.
3. Desmontaje de piezas y decapado mecánico del costado derecho del estrado.

El frente del conjunto que forma el estrado se encontraba en buen estado de conservación, razón por la cual se determinó tratar los deterioros de manera puntual e intervenir la superficie mediante limpieza mecánica en húmedo con el objeto de remover la capa de protección expuesta que se encontraba envejecida. Se realizó decapado mecánico únicamente en los planos que no presentaban ornamentación.

En el costado derecho del estrado -visto desde el recinto- fue necesario realizar el desmontaje de algunas piezas, reintegrar faltantes y reforzar anclajes. Se desmontó la columna de madera tallada que se encuentra anclada al zócalo de mármol.

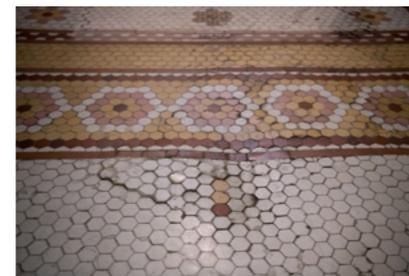
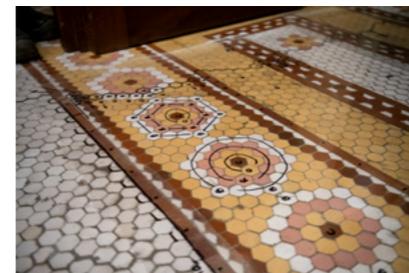
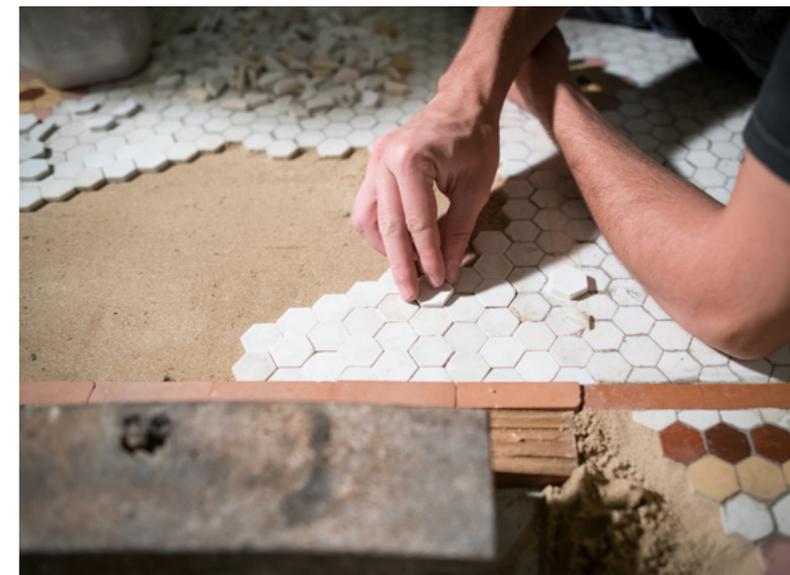
1. Estado de conservación inicial: hundimientos en el piso de teselas.
2. Registro de piezas y superficies afectadas en plantillas de acetato.
3. Presentación de teselas sobre cama de arena.

Durante el presente período la intervención se llevó a cabo en sectores específicos que presentaban hundimientos ocasionados por deterioros de contrapisos y carpetas.

Se colocó una cama de arena de manera provisoria con el objeto de presentar las teselas.

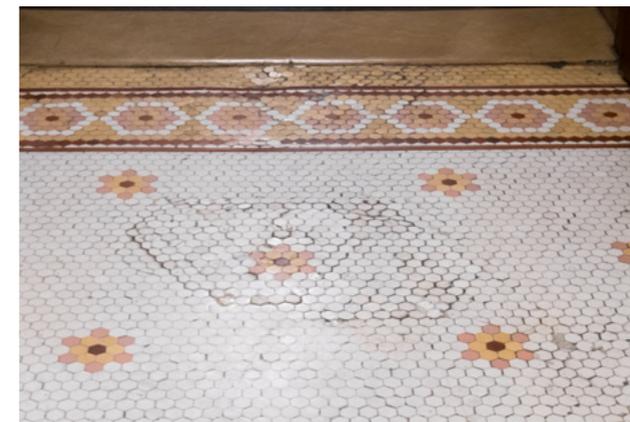
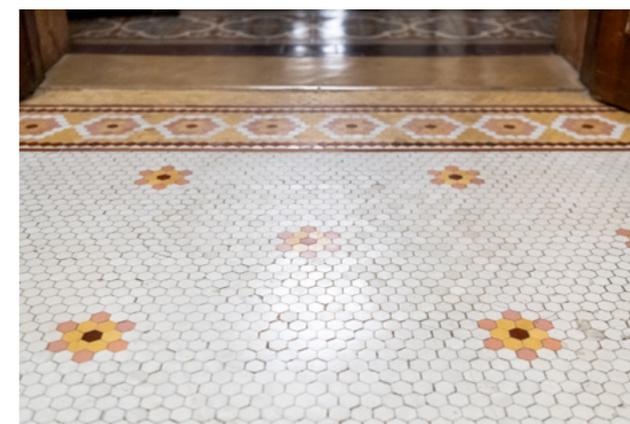
Vista del solado de teselas antes y después de la intervención.

En algunos casos, al retirar las teselas y el material disgregado del contrapiso, se encontraron cañerías eléctricas en mal estado, razón por la cual fue necesario remover el contrapiso en mayor profundidad y realizar el tratamiento de la superficie metálica de las mismas. El solado presentaba además pequeños faltantes y roturas de teselas que fueron intervenidas *in situ* mediante reintegración volumétrica, reintegración cromática y aplicación de protección.

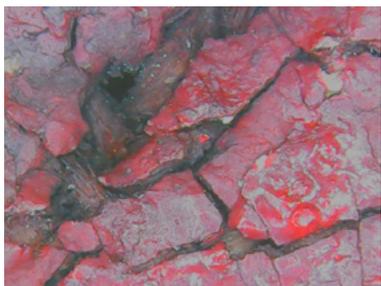
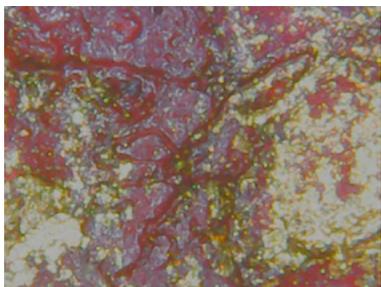
Durante el relevamiento inicial del estado de conservación se detectaron leves deformaciones, suciedad superficial, rayones en la superficie, desgaste en los vértices del soporte textil y una perforación ubicada en el ángulo inferior izquierdo.

1. Observación de grietas, faltantes y soporte expuesto mediante microscopía óptica digital 45X (vista superficial).

2. Observación de restos de purpurina sobre capa pictórica mediante microscopía óptica digital 25X (vista superficial).

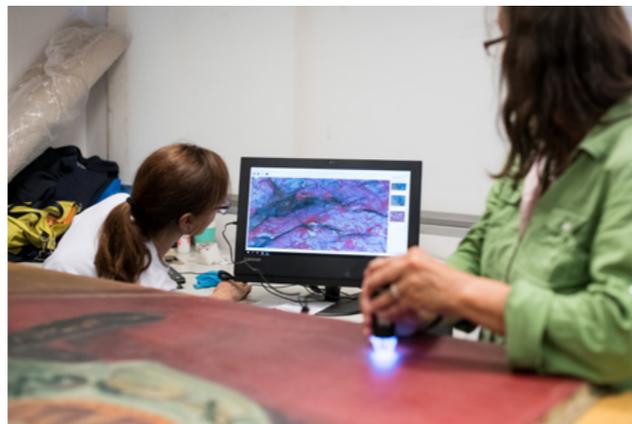
Escaneo superficial mediante microscopía óptica digital.

En la obra se observaron manchas de pintura dorada provenientes de una intervención anterior del marco, envejecimiento del barniz y defectos en la aplicación del mismo.

Sumado a ello, el marco presentaba roturas, faltantes, reposiciones y repintes en dorado.

Asimismo se confirmó la existencia de *pitting*, causado por la presencia de colonias de hongos que se manifestaban como manchas blanquecinas en la superficie.

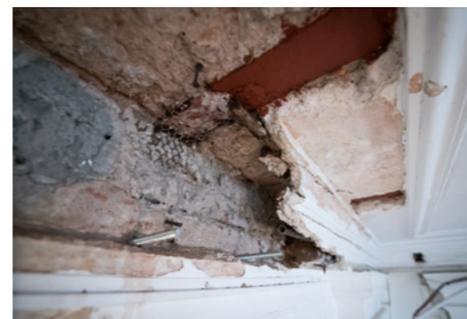
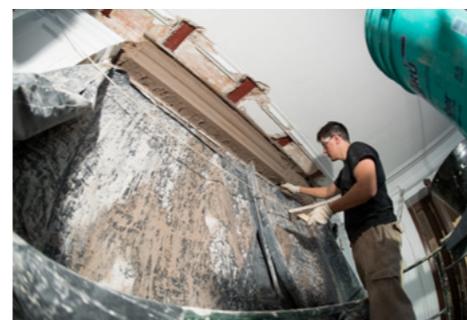
1. Tratamiento de corrosión en viguetas de hierro.
2. Colocación de mortero grueso para la reconstrucción de la cornisa.

Las zonas con pérdida de revoques fueron consolidadas por impregnación y luego reintegradas mediante la aplicación de mortero grueso y fino. En el área central del muro oeste debieron ser retirados de forma parcial los materiales que forman el cielorraso, la parte alta del muro y la cornisa falsa remarcada con molduras de trazado rectilíneo. La apertura del sector reveló la estructura de bovedilla de ladrillos de la cual pende el cielorraso aplicado. Las viguetas de hierro que soportan las bovedillas presentaban oxidación y exfoliación. La superficie fue tratada mediante fosfatizado y aplicación de convertidor de óxido. Seguidamente se instaló una malla plástica y mortero grueso por encima de las viguetas para reintegrar el espacio del entretecho. A continuación se procedió a colocar revoque grueso con malla plástica, la que fue adherida de forma puntual a las viguetas. En un sector de la cornisa falsa se observó la existencia de una caja de electricidad cuya tubería metálica se hallaba en buen estado, por lo que la misma fue conservada. En la parte inferior de la cornisa se colocaron pernos roscados de refuerzo con el objeto de sostener los ladrillos a colocar para su reconstrucción. Seguidamente se colocó mortero grueso en capas sucesivas utilizando una terraja metálica con el diseño de las molduras. Luego se llevó a cabo la aplicación de revoque fino y la ejecución de enlucido a modo de terminación. La intervención finalizó con la aplicación de pintura en muros y cielorraso y con la limpieza y protección de la puerta tablero de dos hojas.

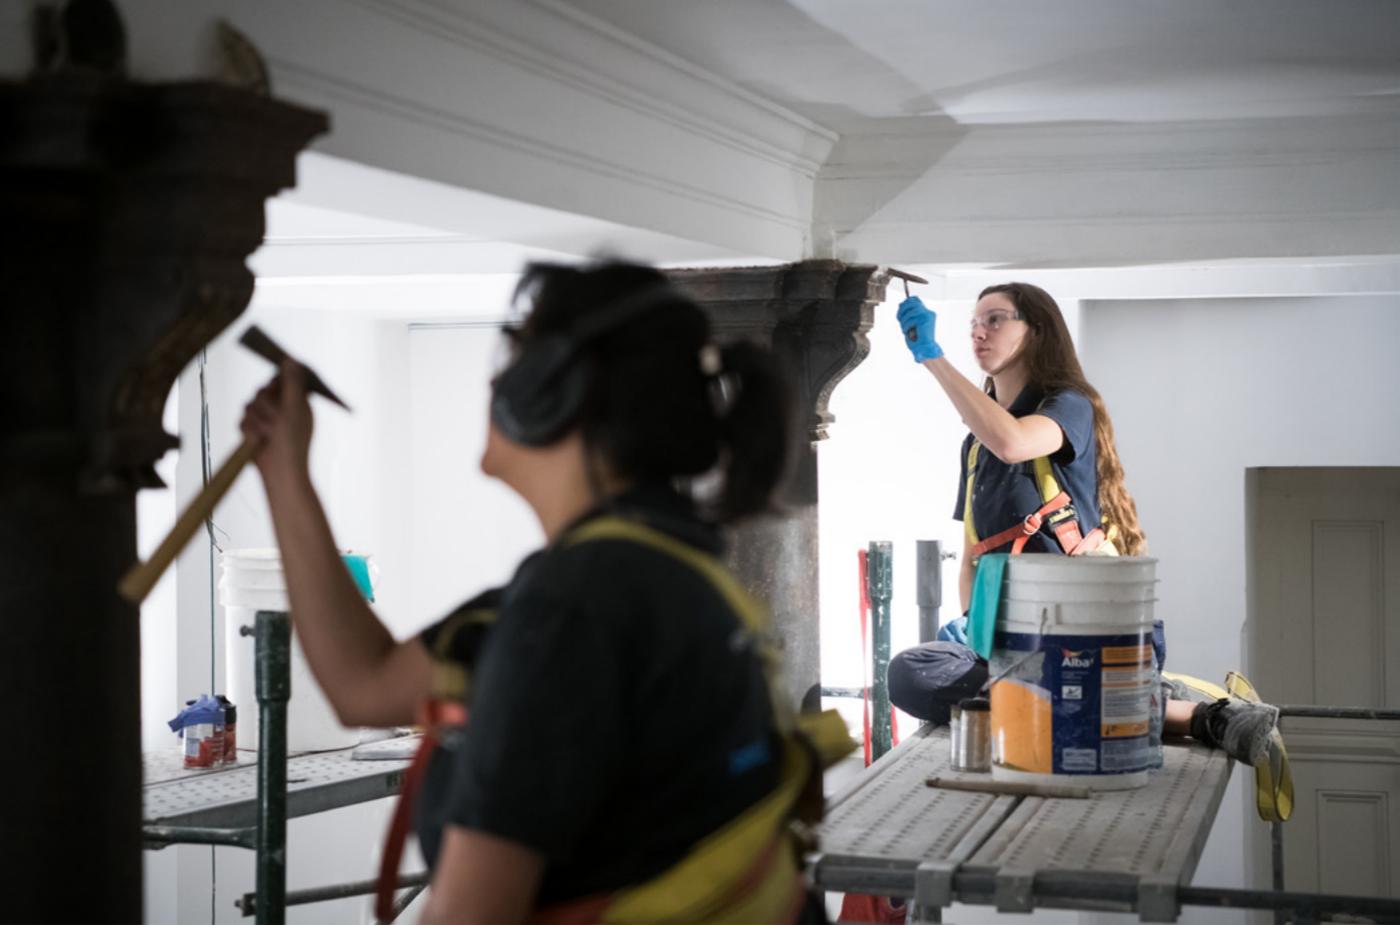
Al realizar este procedimiento se verificó la existencia de oquedades, fisuras y grietas originadas durante el proceso de colada del metal de fundición.

Decapado mecánico en columnas de hierro fundido.

Se realizó un tratamiento para evitar la corrosión de la superficie metálica y se reintegraron orificios y cavidades con estuco.

Finalmente, el acabado se realizó con esmalte anti-corrosivo. Las puertas tablero correspondientes al acceso desde el *Patio de los Presidentes* y *Patio Av. Entre Ríos* están obradas en madera de cedro con vidrios de dos hojas y se encuentran lustradas en la cara exterior y pintadas en la cara interior. Se llevó a cabo limpieza mecánica en húmedo en las puertas incluyendo bisagras, herrajes y cerraduras. Las puertas de acceso al espacio son puertas tablero de dos hojas con banderola, obradas en madera de pino y pintadas en ambas caras. En este caso, el procedimiento consistió en decapado mecánico de capas de pintura desprendidas y reintegración volumétrica de lagunas. Se nivelaron imperfecciones en la superficie de puertas y marcos y se aplicó pintura. Se realizó limpieza en bisagras, cerraduras y picaportes de bronce.

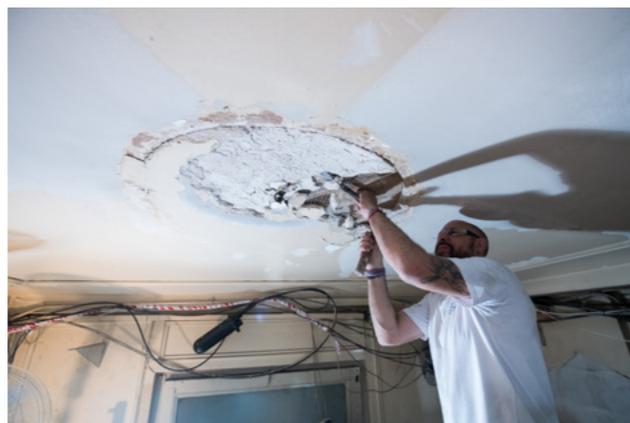
Decapado mecánico de cielorraso y remoción de materiales que cubren óculo cenital

Al iniciar el proceso de decapado mecánico en el cielorraso se descubrió un óculo cenital de ingreso de luz que se encontraba cubierto por una tabla de madera. De perímetro circular, el óculo está formado por piezas poligonales que confluyen en un centro y cuenta con una estructura de perfiles de hierro pintado y módulos de vidrio rayado.

Algunos sectores de la estructura metálica presentaban corrosión –debida presumiblemente a la existencia de humedad- y un caño de electricidad, correspondiente a la instalación de una luminaria, sobresalía de la losa de hormigón.

Se procedió a reemplazar el caño metálico por uno corrugado y a tratar la corrosión de la estructura de hierro del óculo.

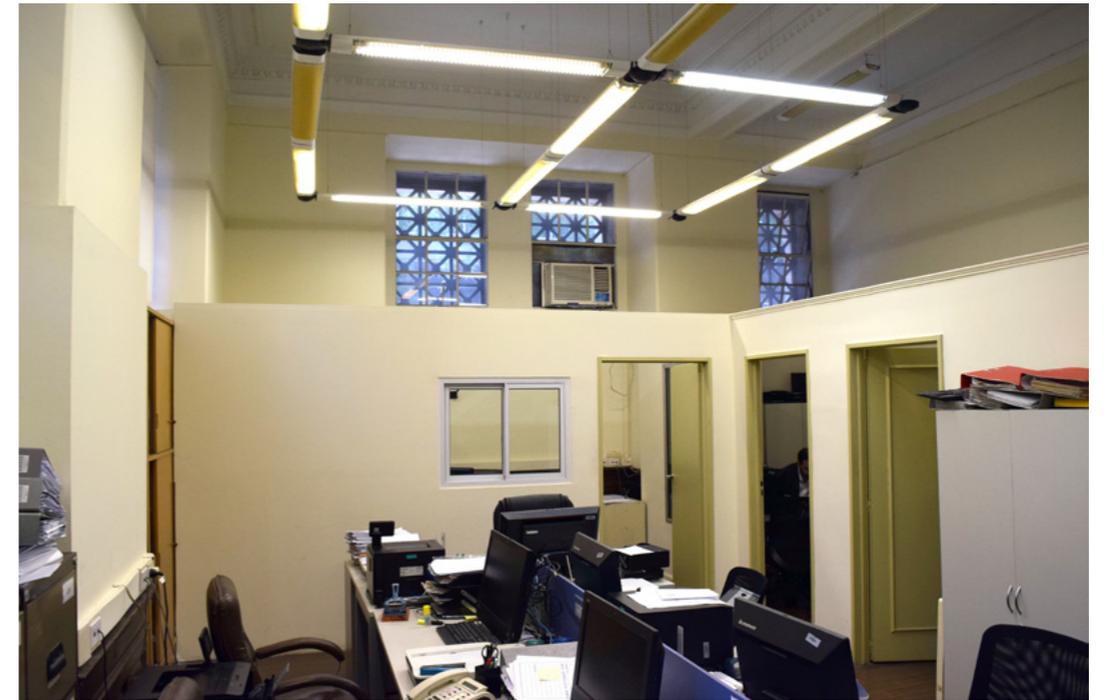
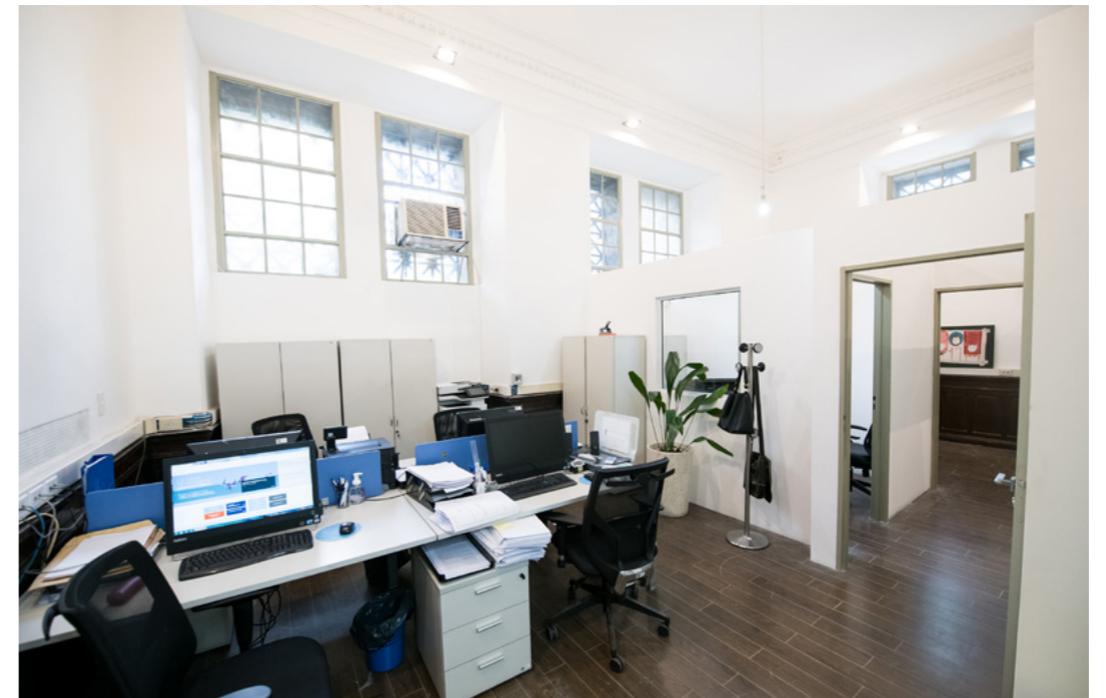
Durante esta intervención se observó que los muros se encontraban en mal estado de conservación, presentando deterioros relacionados a la existencia de filtraciones de agua de lluvia.

Los revoques de los muros lindantes con el exterior se encontraban descohesionados, presentaban eflorescencias salinas y biodeterioro.

(Pág. 75)  
Vista de la *Oficina 13* antes y  
después de la intervención.

Los sectores que presentaban biodeterioro fueron tratados mediante la aplicación de un biocida por aspersión.

Se colocó luego mortero fino y se llevó a cabo la terminación con enlucido.

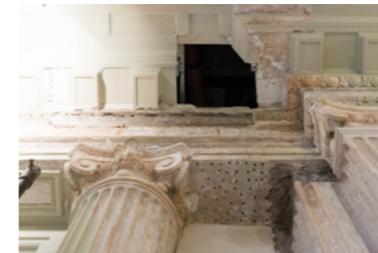
1. Vista del sector con tapa de inspección y con perforaciones ejecutadas en planos horizontales para la evacuación del agua.
2. Vista del muro este con áreas que no fueron intervenidas por conservar humedad.

Además, se habían elaborado molduras para reposición y se había llevado a cabo un tratamiento de corrosión en los elementos metálicos expuestos de la estructura de hierro de bovedilla.
