Julio
Agosto
2019

Informe de gestión

/ Obras de Restauración
/ Dirección de Obras y Mantenimiento

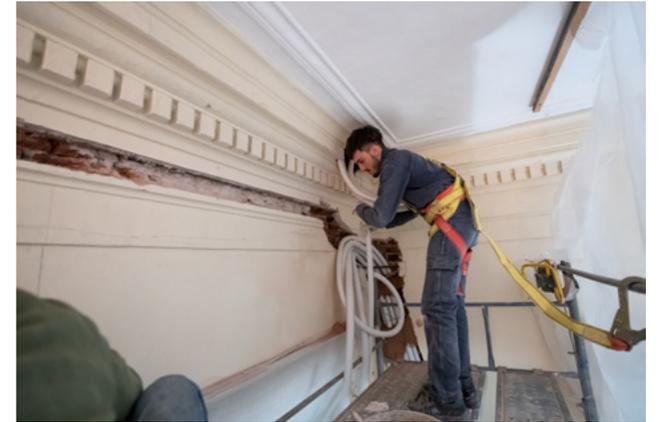
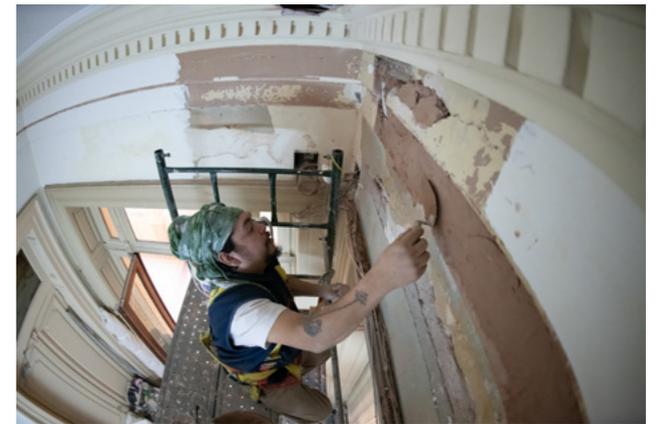
1. Pase de caños corrugados.
2. Colocación de mortero grueso una vez finalizada la canalización.

Con el objeto de colocar cajas de derivación de electricidad, se perforó el área superior de la franja de molduras en ambos extremos del muro norte. Debajo de cada una de ellas se preparó un canal para el tendido de la instalación eléctrica hasta las cajas de conexión.

Las canalizaciones fueron luego obturadas con mortero grueso, observándose en la parte superior de los muros, canalizaciones tanto en sentido vertical como horizontal.

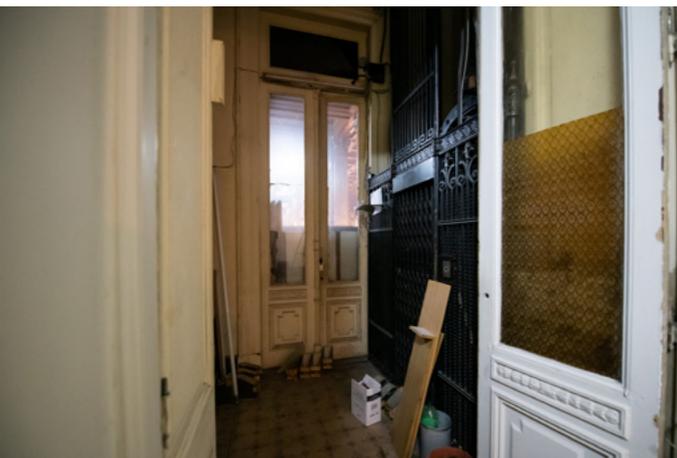
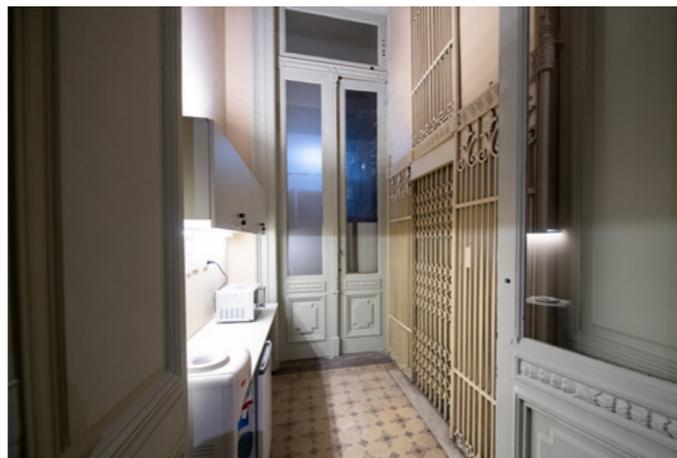
(Pág. 14)

Antes y después de la intervención en el hall del ascensor.

En el *Hall del ascensor*, la canalización se realizó en la parte superior del muro de acceso desde la *Sala de secretarios*, iniciando con el pase de cañerías. Seguidamente, se prepararon las canalizaciones verticales y horizontales con sus respectivas cajas de derivación, abriendo el muro y el cielorraso. En el sector superior del muro *este*, se colocaron cuatro cajas de pase metálicas de manera horizontal y, en el cielorraso, una caja de pase octogonal. En el área superior del muro correspondiente al acceso se extendió de forma oblicua el trazado de una canalización, hasta conectar con la caja de derivación de doble acceso. El ascensor del hall cuenta con una puerta tijera y la prolongación de una reja decorativa hacia el espacio superior. Se realizó una intervención de carácter reversible consistente en la colocación de una chapa metálica utilizada como valla y ubicada en la cara interior de la puerta tijera. Por último, se repuso el vidrio correspondiente a la banderola de la puerta de acceso a *Biblioteca*, ubicada de manera opuesta al acceso a *Sala de Secretarios*.

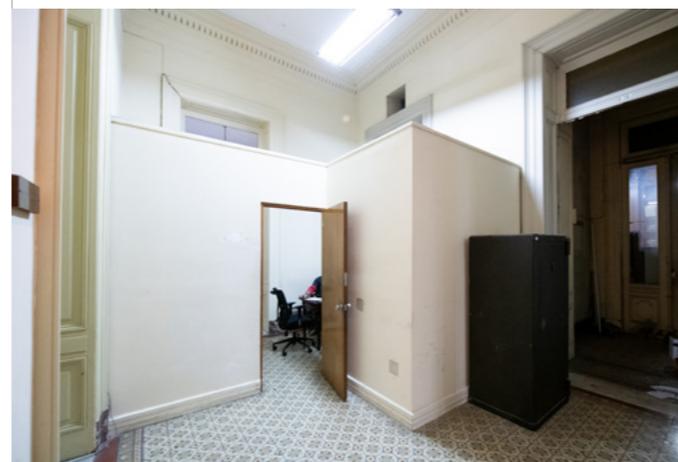
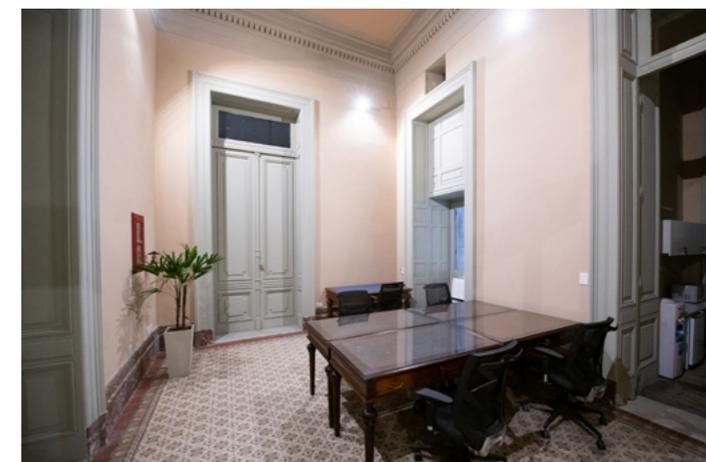
(Pág. 15)

Antes y después de la intervención en la sala de secretarios.

En el muro *este* del despacho se retiró el zócalo obrado en madera y se observó la existencia de instalación eléctrica en regular estado de conservación y de cajas de electricidad inactivas unidas por cables carentes de caños conductores. Se observaron, además, conductores de un antiguo sistema de calefacción pasante por el lugar. La instalación obsoleta fue retirada y se colocó la nueva cañería de plástico corrugado

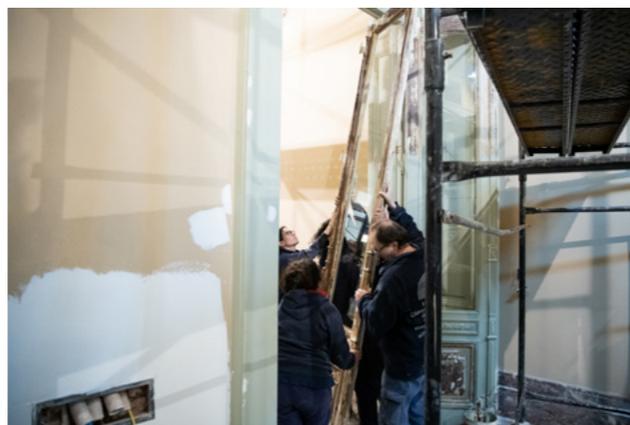
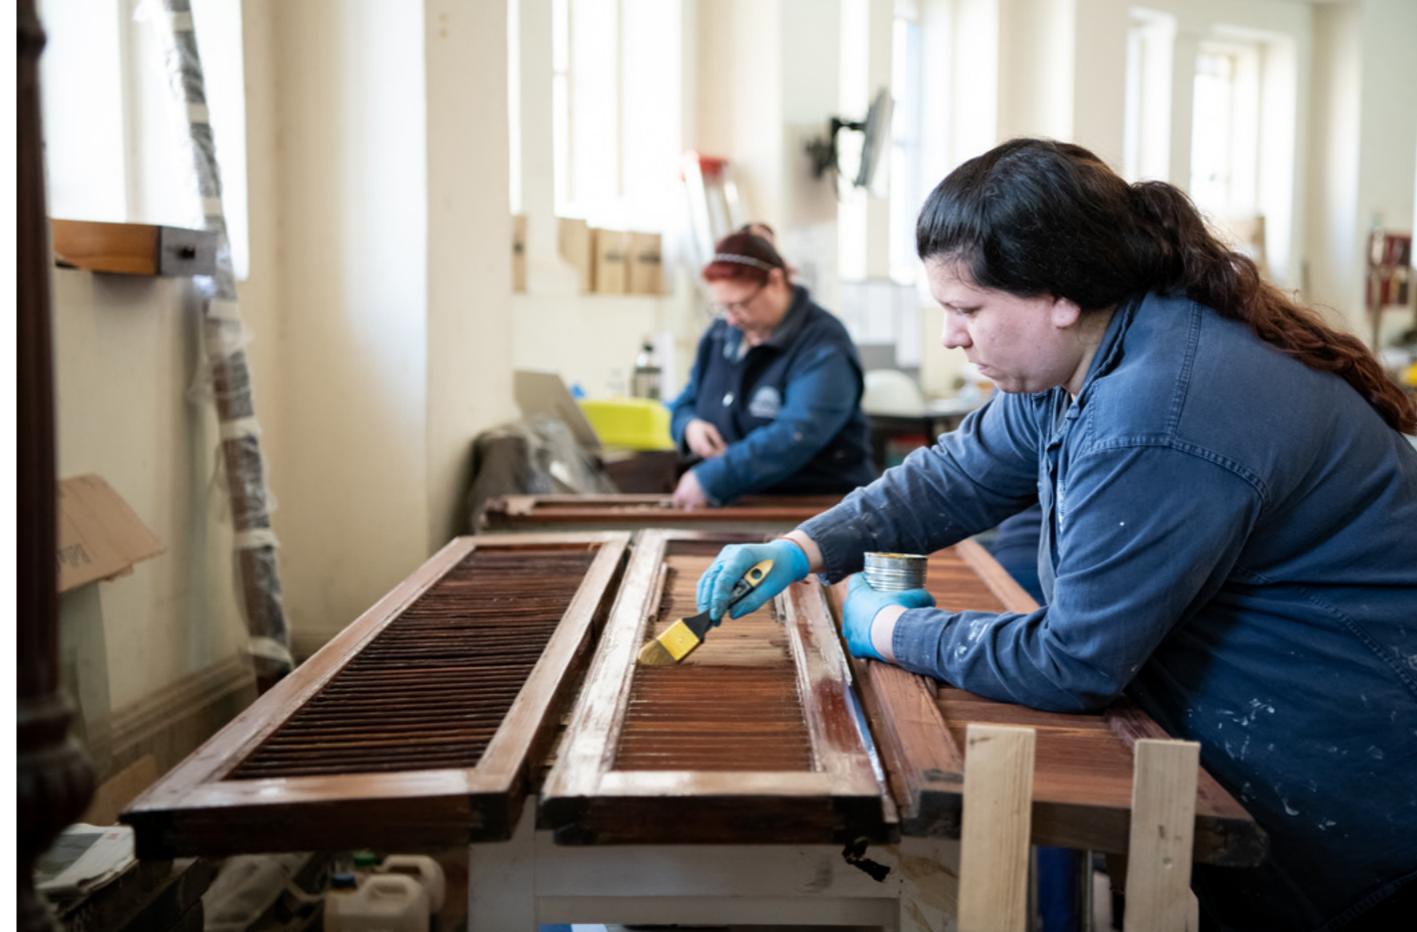
(Pág. 16)

Colocación de las hojas de las puertas.

Con respecto a la puerta -numerada 230- se removieron los vidrios de las hojas antes de la intervención. Seguidamente se llevó a cabo un cateo estratigráfico en el canto de una de las hojas, dando como resultado un total de quince capas de pintura y siendo la séptima capa la correspondiente al acabado denominado falsa madera.

Las hojas de la puerta fueron decapadas de manera mecánica hasta la falsa madera, la que fue protegida con resina acrílica.

Seguidamente se restituyeron faltantes, se encolaron elementos desprendidos y se aplicó pintura. Se reparó la falleba mediante el reemplazo del mecanismo interno.

Finalmente se colocaron las hojas de las puertas en los sitios correspondientes.

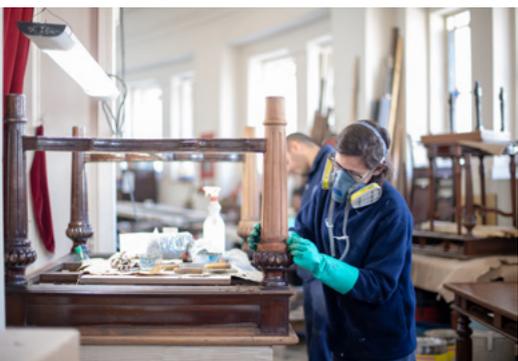
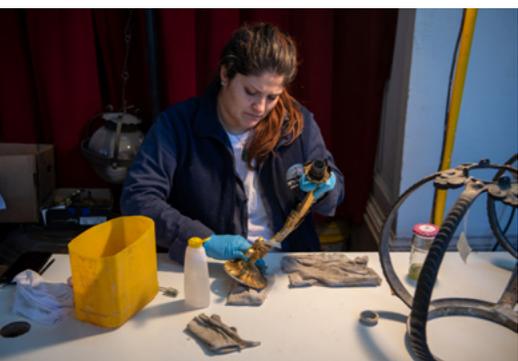
1. Decapado mecánico-químico de escritorio.
2. Limpieza de aplique obrado en bronce.

El despacho cuenta con dos sillones de un cuerpo con tapizado de cuero, una mesa ratona obrada en cedro y dos escritorios -uno de roble y el otro de cedro- que fueron intervenidos en taller.

Los sillones de un cuerpo presentaban suciedad superficial, tachuelas faltantes y oxidación del barniz. Se realizó limpieza mecánica en seco y se removió de forma mecánica la primera capa de barniz. A continuación se aplicó tinte a la madera y protección. Se realizó limpieza en seco de las tachuelas y se repusieron las faltantes.

La mesa ratona presentaba suciedad superficial, oxidación del barniz y un apoyo descolgado. Se llevó a cabo limpieza superficial y decapado mecánico-químico parcial. Se agregaron dos travesaños entre los apoyos para mejorar su estabilidad y se realizó una reposición en uno de ellos. Seguidamente, se aplicó tinte y protección a la madera. Por último, se llevó a cabo limpieza en seco de la tapa revestida en cuerina y del vidrio de la parte superior.

El escritorio obrado en madera de roble cuenta con un tablero con una moldura perimetral de pino que protege el vidrio, dos cajones con bocallaves y apoyos torneados. Se realizó limpieza en seco, decapado mecánico-químico, reposiciones en la tapa y encolado de la estructura. Se aplicó tinte a la madera y se aplicó protección. El escritorio de madera de cedro cuenta con vidrio, tres cajones con bocallaves y tirantes de madera, apoyapiés y apoyos torneados. Se realizó limpieza técnica, decapado mecánico-químico, se aplicó tinte a la madera y protección.

El aplique fue intervenido mediante limpieza en seco y en húmedo con un tensoactivo de pH neutro seguido de aplicación de barniz de protección.

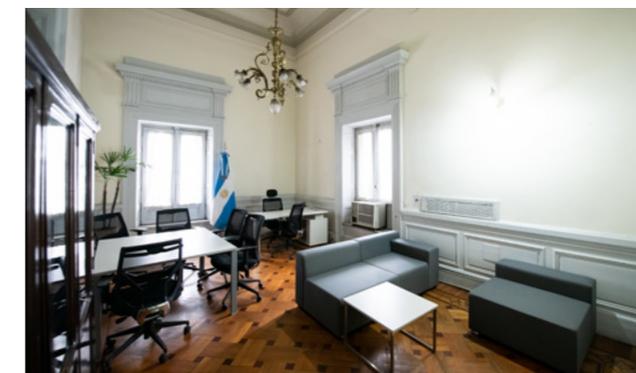
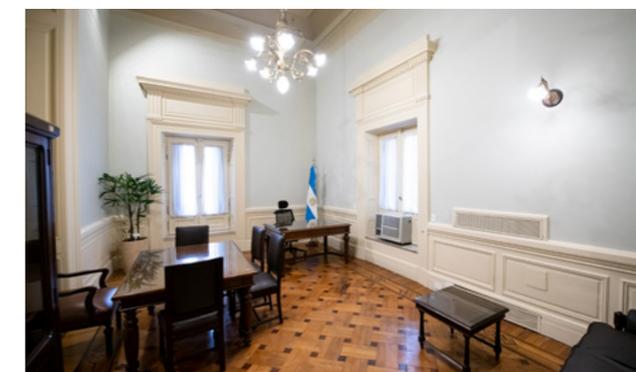
Antes y después de la intervención en el despacho N° 228.

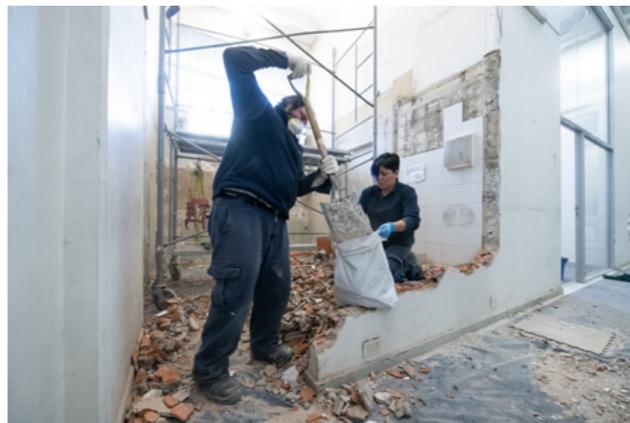
(Pág. 20)

Demolición de un sanitario en *Tesorería*.

Se desmontaron los equipos de aire acondicionado instalados en las carpinterías y se demolieron -en el primer cubículo- los restos de un sanitario que alteraba la construcción de origen, incluyendo restos de cañería y revestimientos de pared y solado.

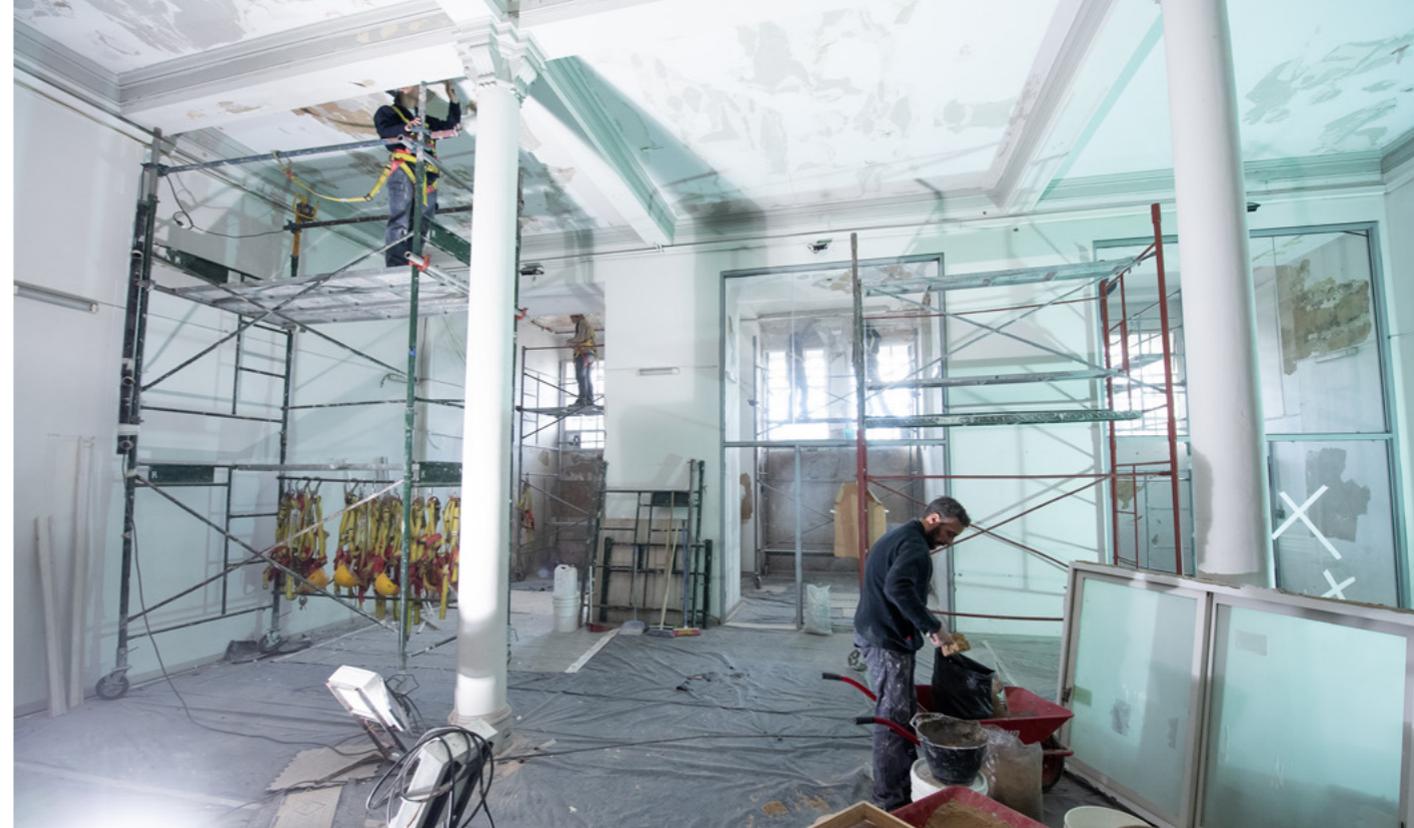
(Pág. 21)

Vista general del espacio *Tesorería*.

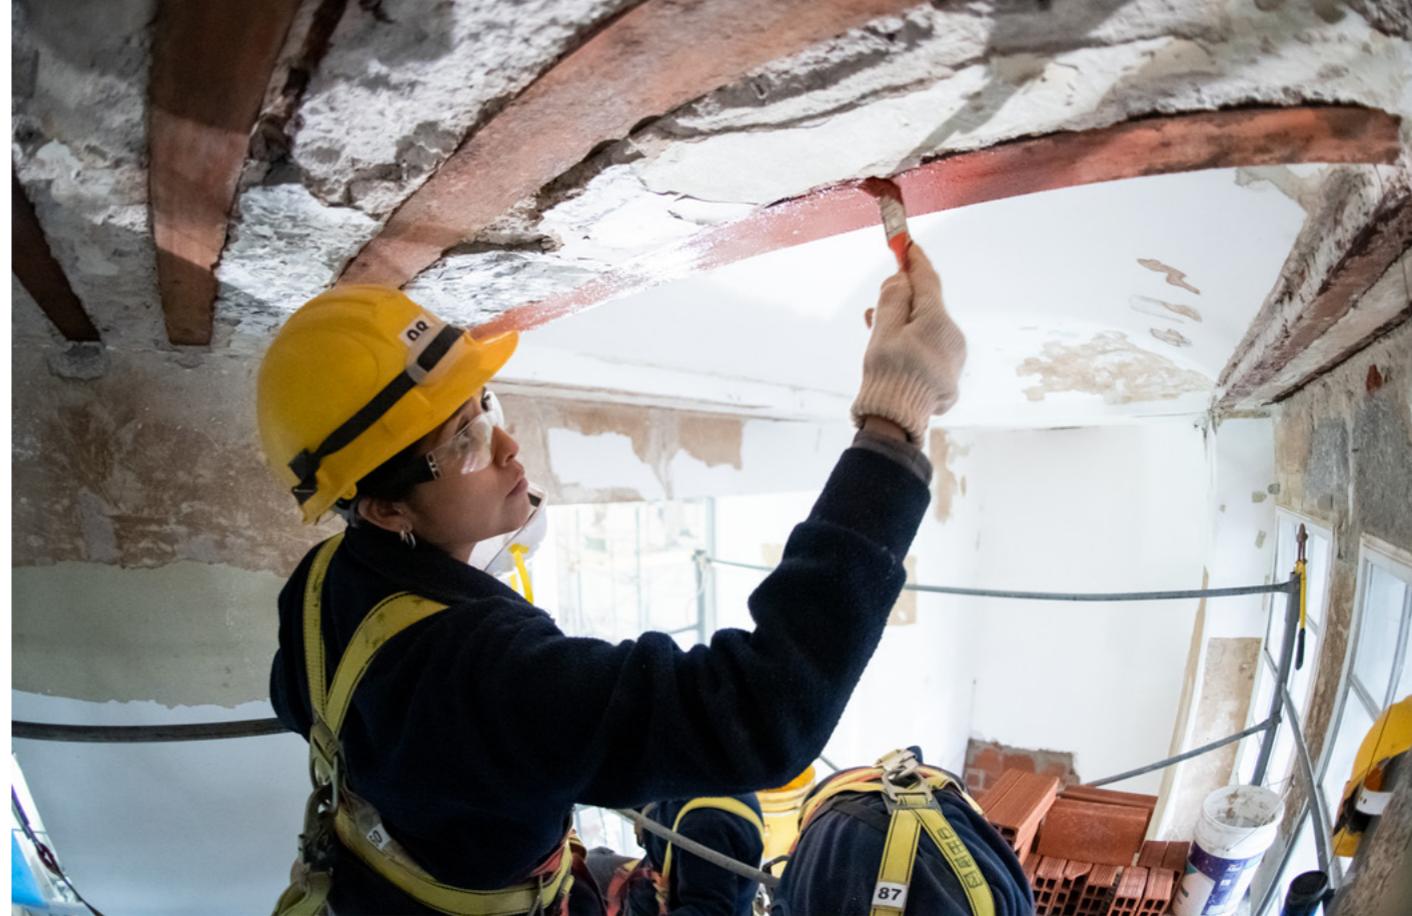
(Pág. 22)
Detalle de corrosión presente en vigas de hierro doble T.

La viga que atraviesa el espacio de los cubículos, separando el cubículo central -N°2- con el lateral derecho -N°3- está formada de cinco viguetas doble T de hierro que se encontraban en regular estado de mantenimiento y conservación.

Los perfiles presentaban corrosión sin exfoliación del metal, por lo que la oxidación de la superficie fue decapada de manera mecánica con bisturí, hasta retirar los restos de revoque y enlucido. Seguidamente, la superficie de las viguetas fue lijada hasta llegar al metal.

Durante el decapado del cielorraso se observó la presencia de vigas de hierro doble T de similares características estructurales a las anteriores que mostraban una corrosión más acentuada.

En este punto, se realizó una consulta a la *Dirección de Obras y Proyectos* a fin de evaluar la capacidad de carga de la estructura, producto de la cual se determinó la no existencia de riesgo de debilitamiento de los hierros.

En la parte inferior de los perfiles, el material se presentaba dilatado y disgregado y, en algunos sectores, los componentes del mortero se encontraban hasta cinco milímetros separados del metal, situación que alteraba la cohesión de la estructura.

El revoque estaba cubierto por una capa gruesa de enlucido de yeso que se encontraba húmeda y desprendida del soporte, particularmente en el área de los perfiles de fachada.

De manera hipotética es posible inferir que hubo un uso indebido de materiales durante intervenciones efectuadas con anterioridad.

Sometidas a humedades y filtraciones recurrentes, las vigas mostraban un alto grado de exfoliación.

El proceso de intervención requirió de una limpieza en seco mediante el cepillado de las viguetas. A continuación se retiró la costra de óxidos por medio mecánico, manual o eléctrico.

Se continuó con el lijado de la superficie, eliminando el óxido hasta la mayor profundidad posible. Posteriormente, se aplicó un desoxidante fosfatizante y protección.

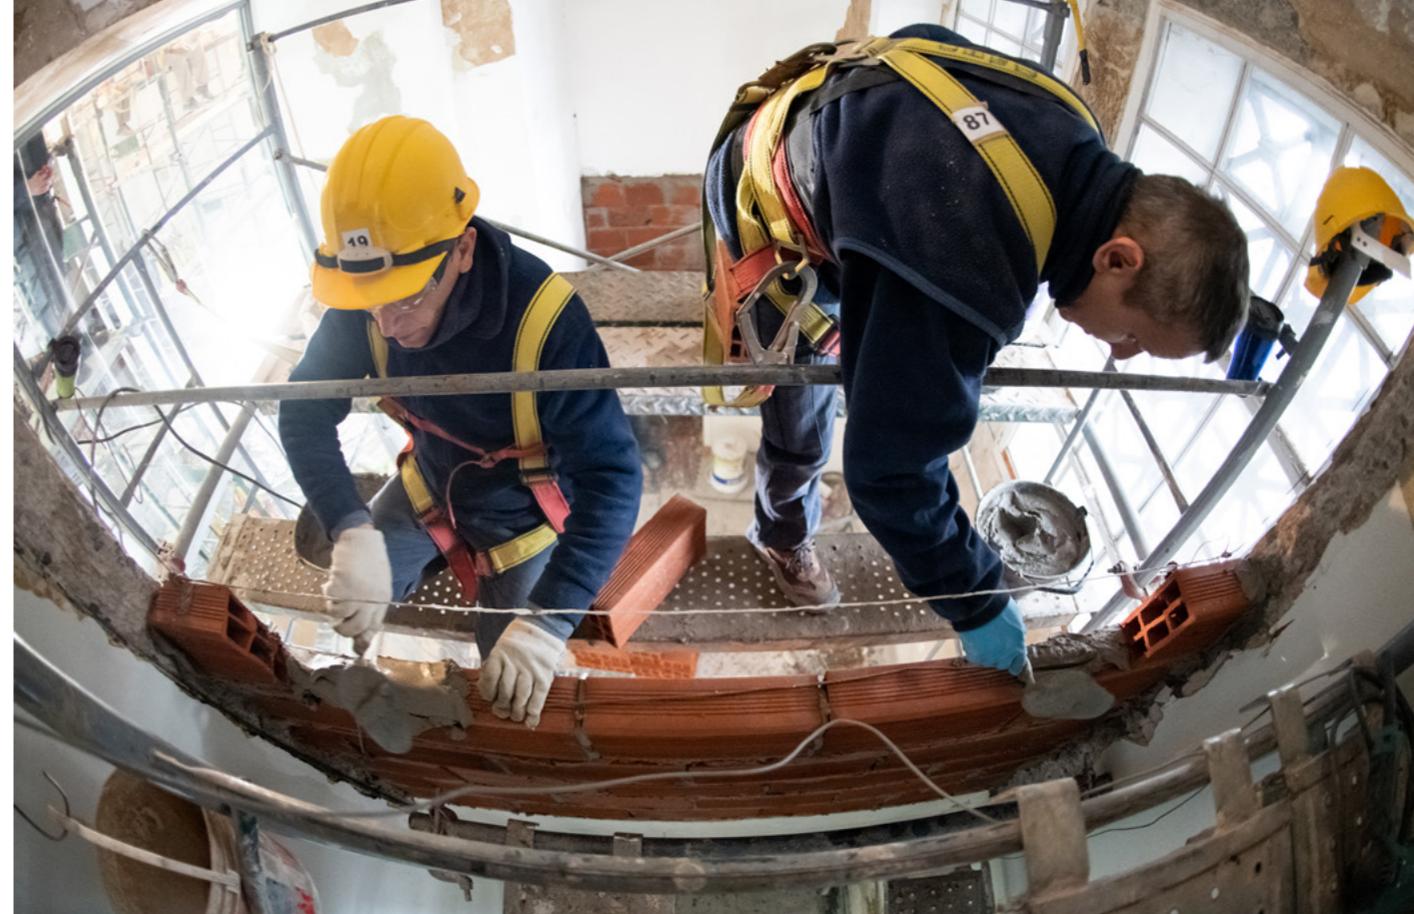
Cerrando el sector superior del muro divisorio entre cubículos.

Al mismo tiempo, se cerró el sector superior del muro divisorio, entre el cubículo central y el lateral derecho, desmontando y retirando previamente la carpintería de hierro y vidrio que vinculaba visualmente ambos espacios.

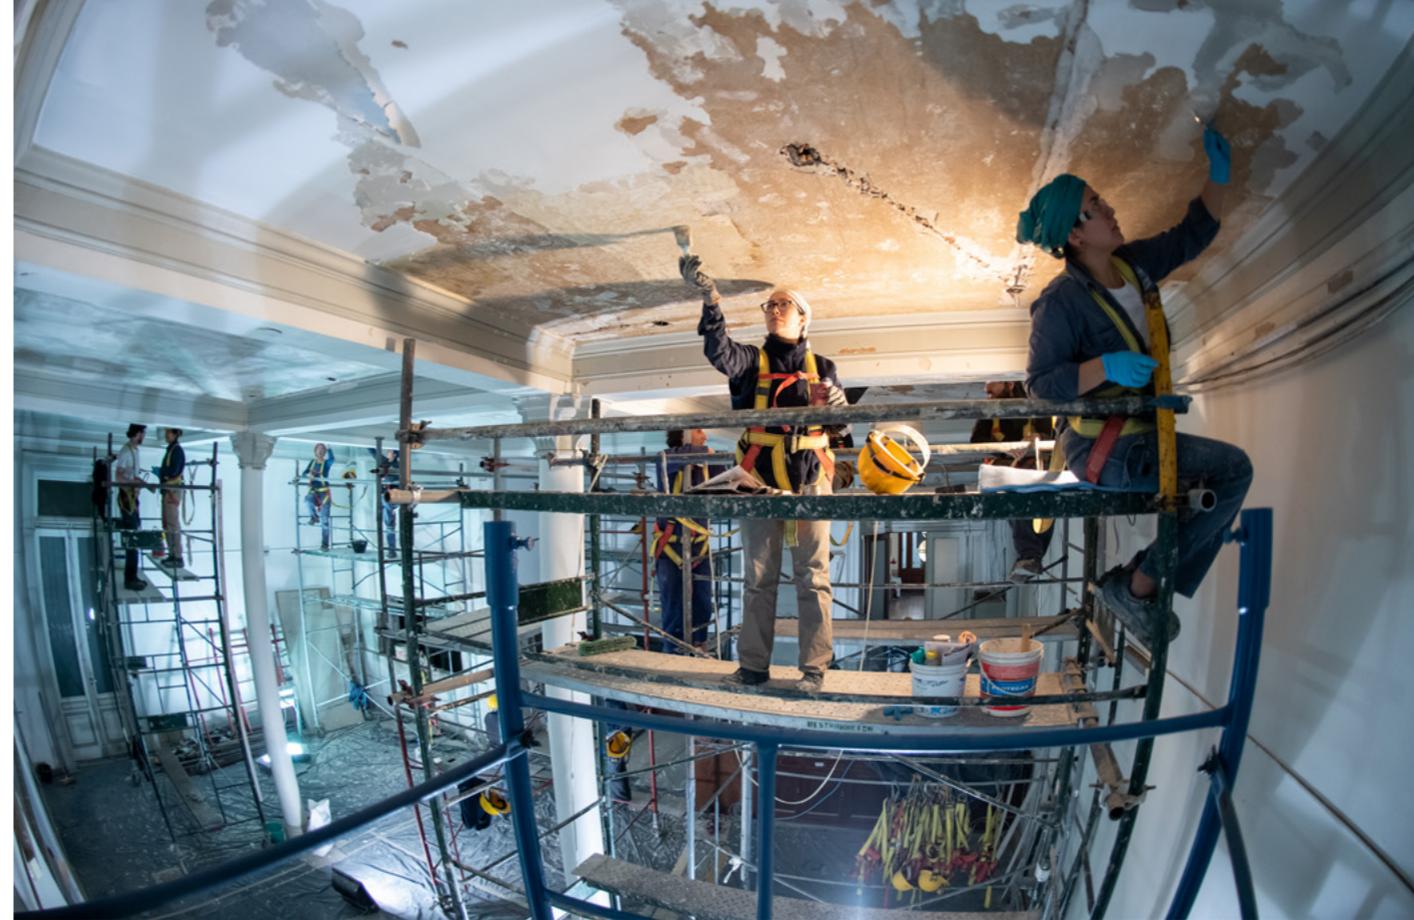
Decapado y consolidación de cielorraso.

Los revoques desprendidos y disgregados y las fisuras y grietas se eliminaron hasta un soporte firme.

A continuación comenzó el procedimiento de consolidación, conforme las características observadas en cada patología.

Se consolidaron las áreas del cielorraso resultantes de la remoción de los materiales pulverulentos con alcohol polivinílico.

Las grietas profundas -con acceso limitado desde la superficie del muro- fueron consolidadas inyectando un mortero fluido.

A continuación, las grietas a nivel de superficie se cerraron con revoque grueso.

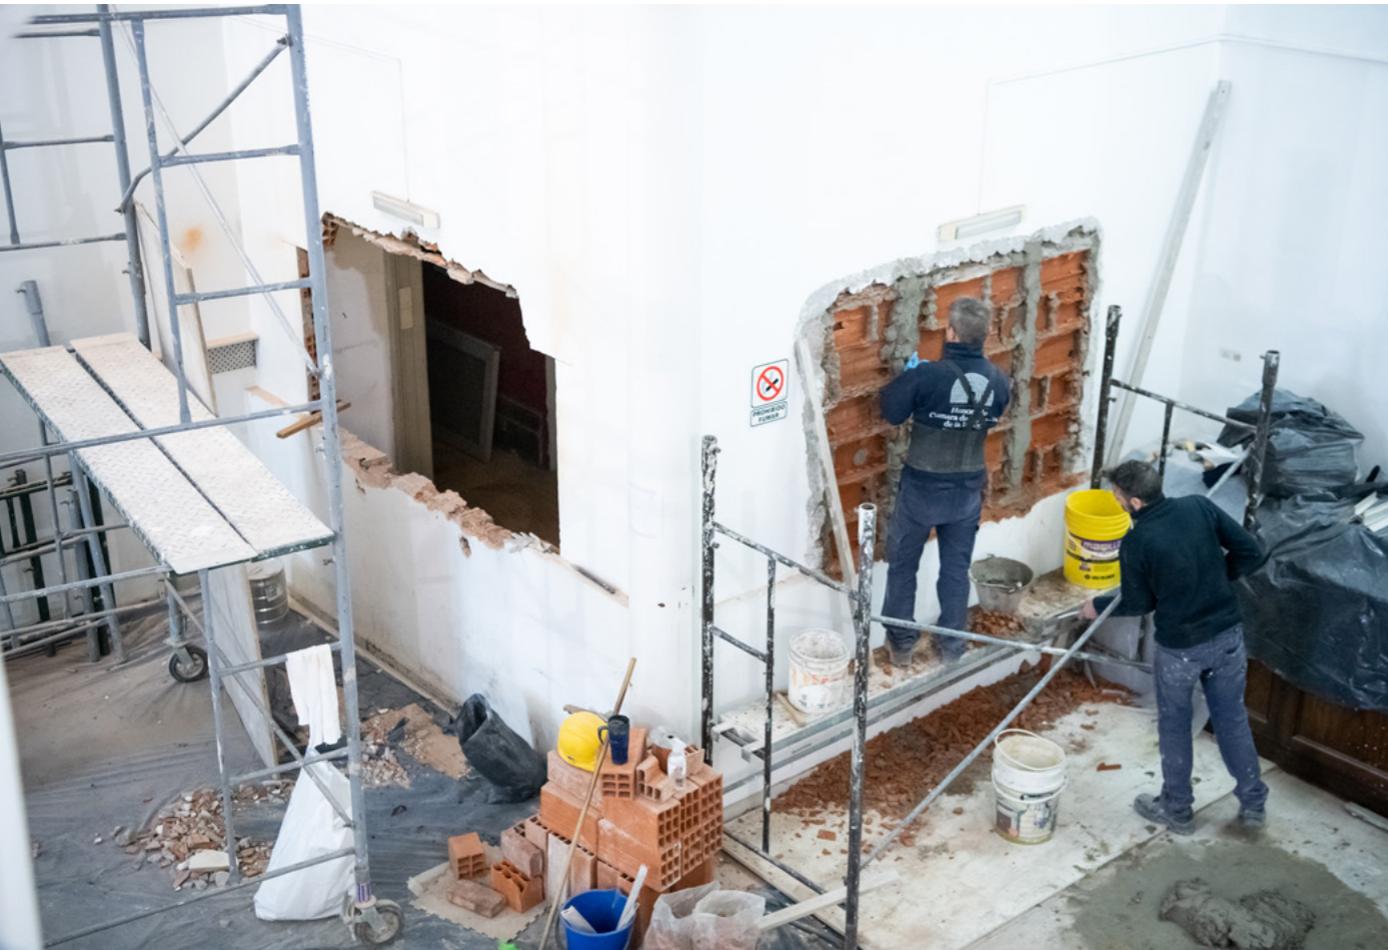
Cerrando una de las dos aberturas en el espacio de *atención al público*.

Entre el espacio de atención al público y la oficina general se llevó a cabo el desmontaje de dos ventanas con rejas.

Se consolidaron grietas y profundidades y, finalmente, se aplicó revoque grueso.

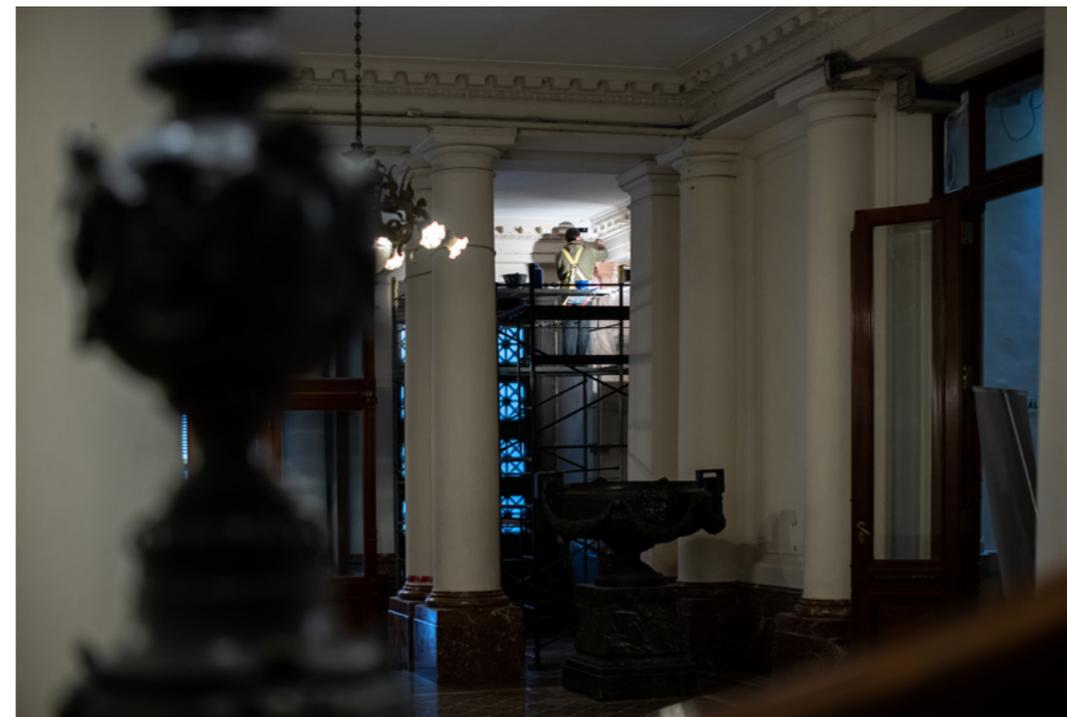
Vista general del *Hall de Av. Rivadavia 1850*

Junto a la puerta de acceso, en el muro posterior a una de las columnas, se obró una perforación para instalar una caja y una canaleta donde, a continuación, se afirmó el tendido de los caños.

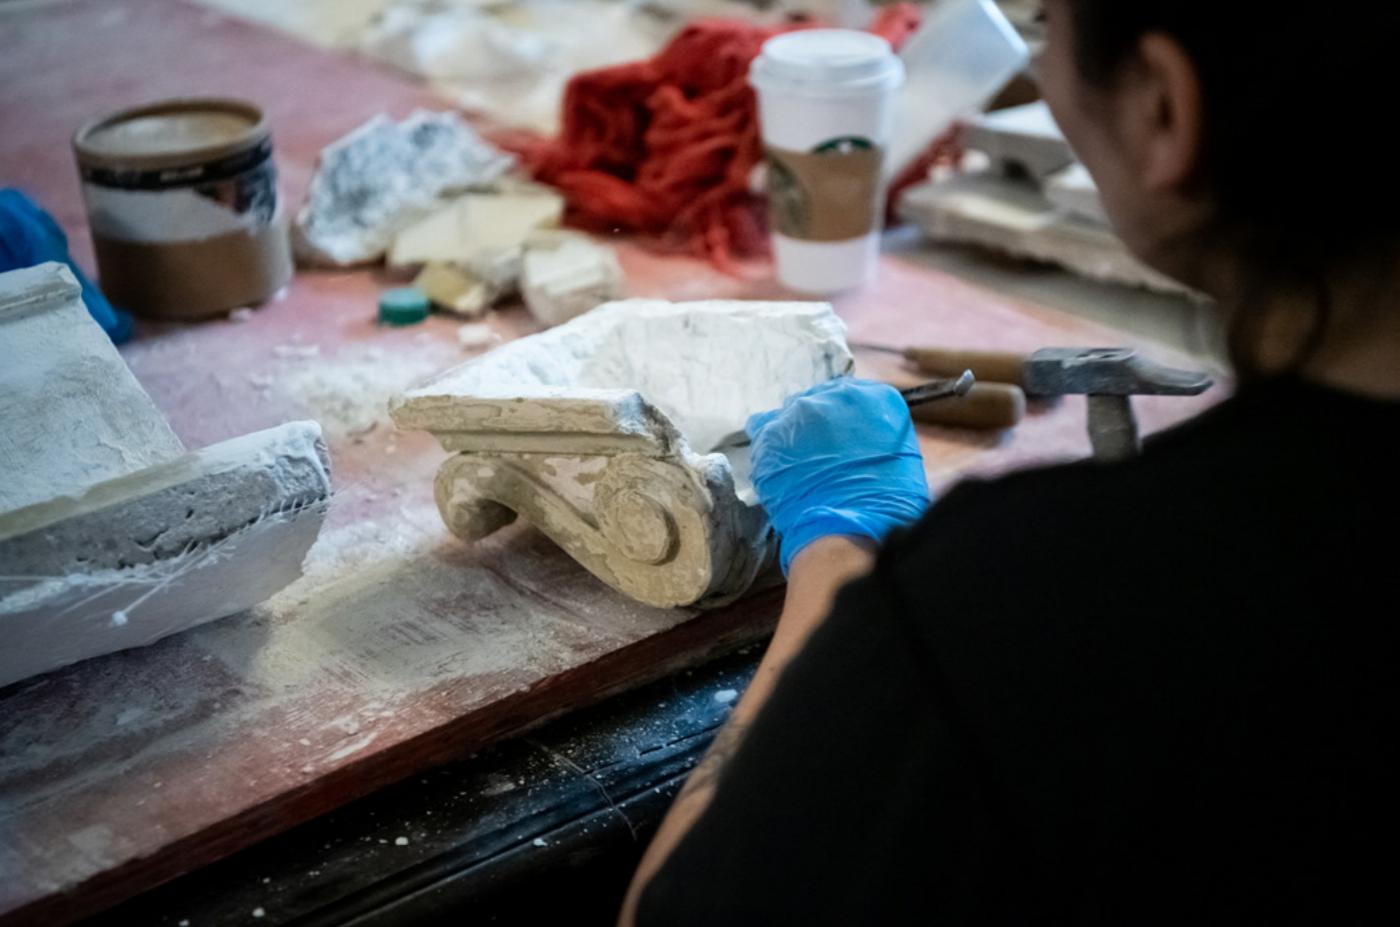
Intervención de molduras en taller.

Las molduras, así como los modillones afectados, los segmentos de molduras rectilíneas y el remate de ovas fueron retirados para su intervención y reintegración en taller.

Las molduras destinadas para la reposición se realizan en el taller, utilizando moldes obrados para intervenciones anteriores.

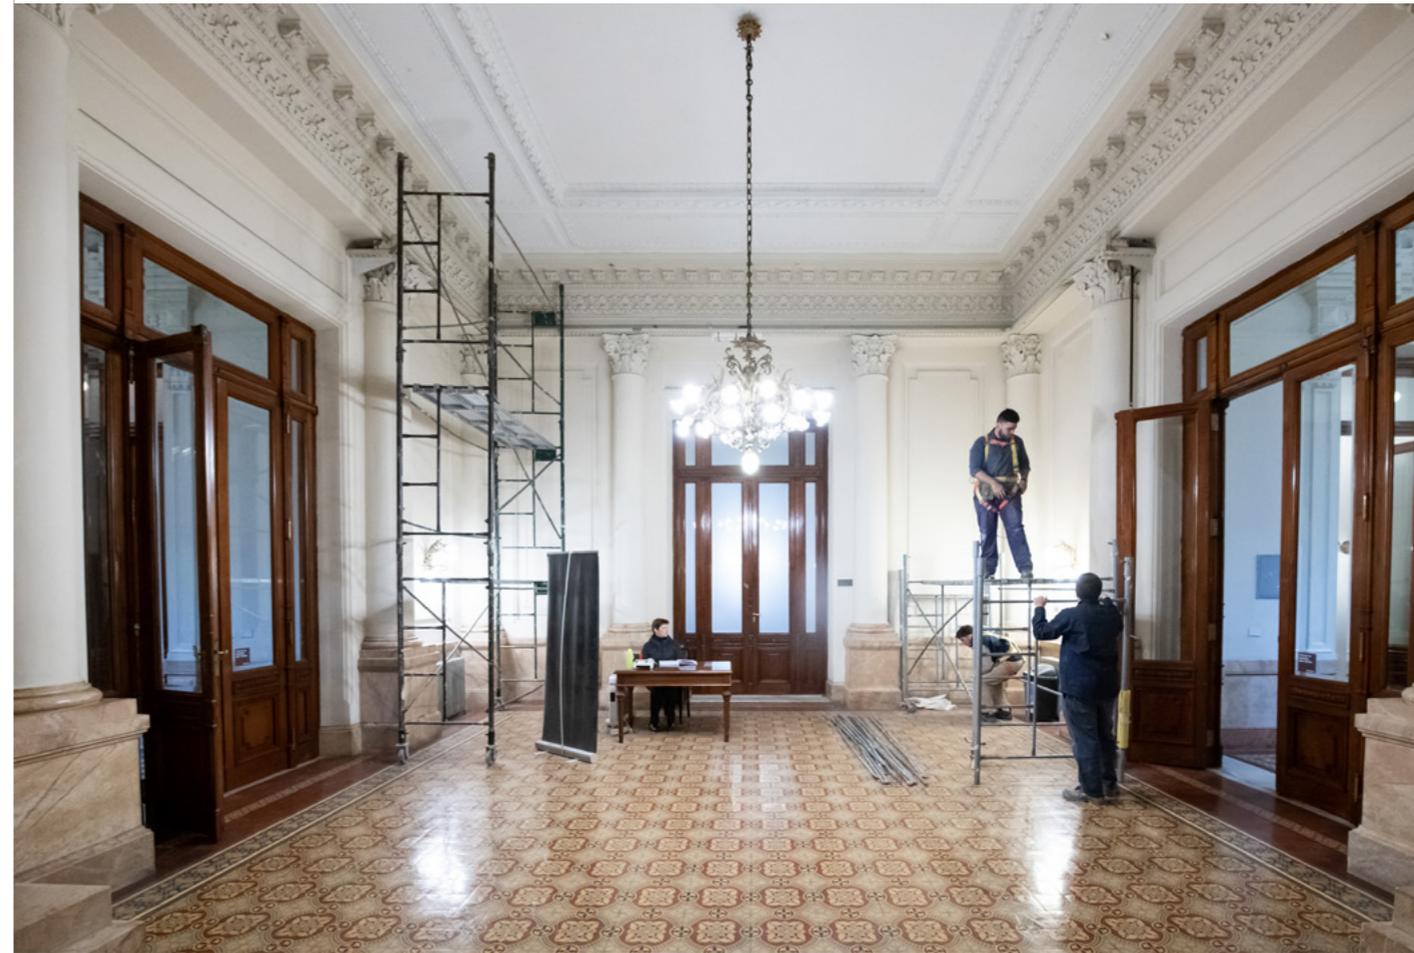
Vista general del Hall del primer piso
de Av. Rivadavia 1850.

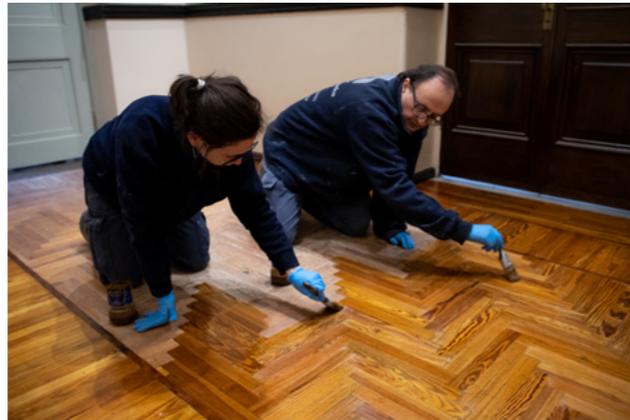
En razón del desgaste natural, en algunos sectores del solado fue necesario realizar correcciones de color, las que fueron llevadas a cabo mediante la aplicación a pincel de goma tinturada con nogalina.

Aplicación de protección en el solado de madera.

Finalmente se aplicó protección, terminación y lustre.

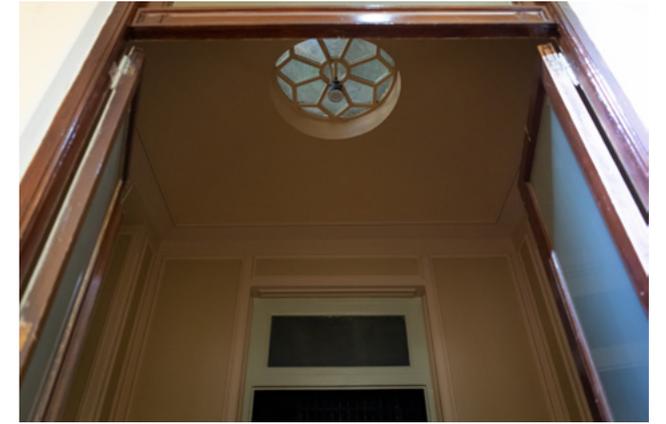
Claraboya, banderolas y puertas del Hall ascensor N°6, una vez finalizada la intervención.

Se llevó a cabo la intervención de la claraboya de ladrillo de vidrio y de las banderolas y puertas del hall del ascensor N° 6.

La intervención consistió en limpieza mecánica y remasillado de las juntas con el objeto de evitar filtraciones y roturas
