# Informe de gestión

/ Departamento Museo y Restauración de Obras de Arte  
/ Dirección de Obras y Operaciones

# Oficina 53/54 Ceremonial y Protocolo Biombo /finalizado

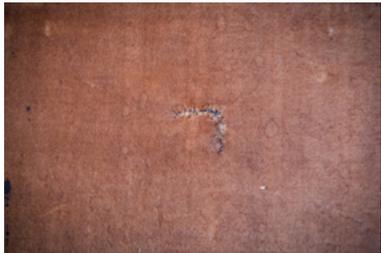
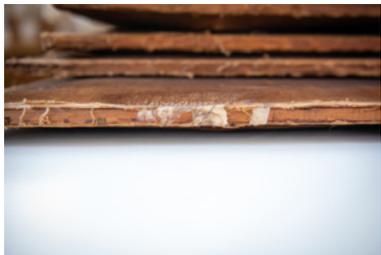
1. Costura realizada sobre tajo en L, correspondiente a una intervención anterior.
2. Textiles desprendidos del bastidor.

Se observó además una intervención anterior inadecuada consistente en una costura realizada sobre un tajo en L.

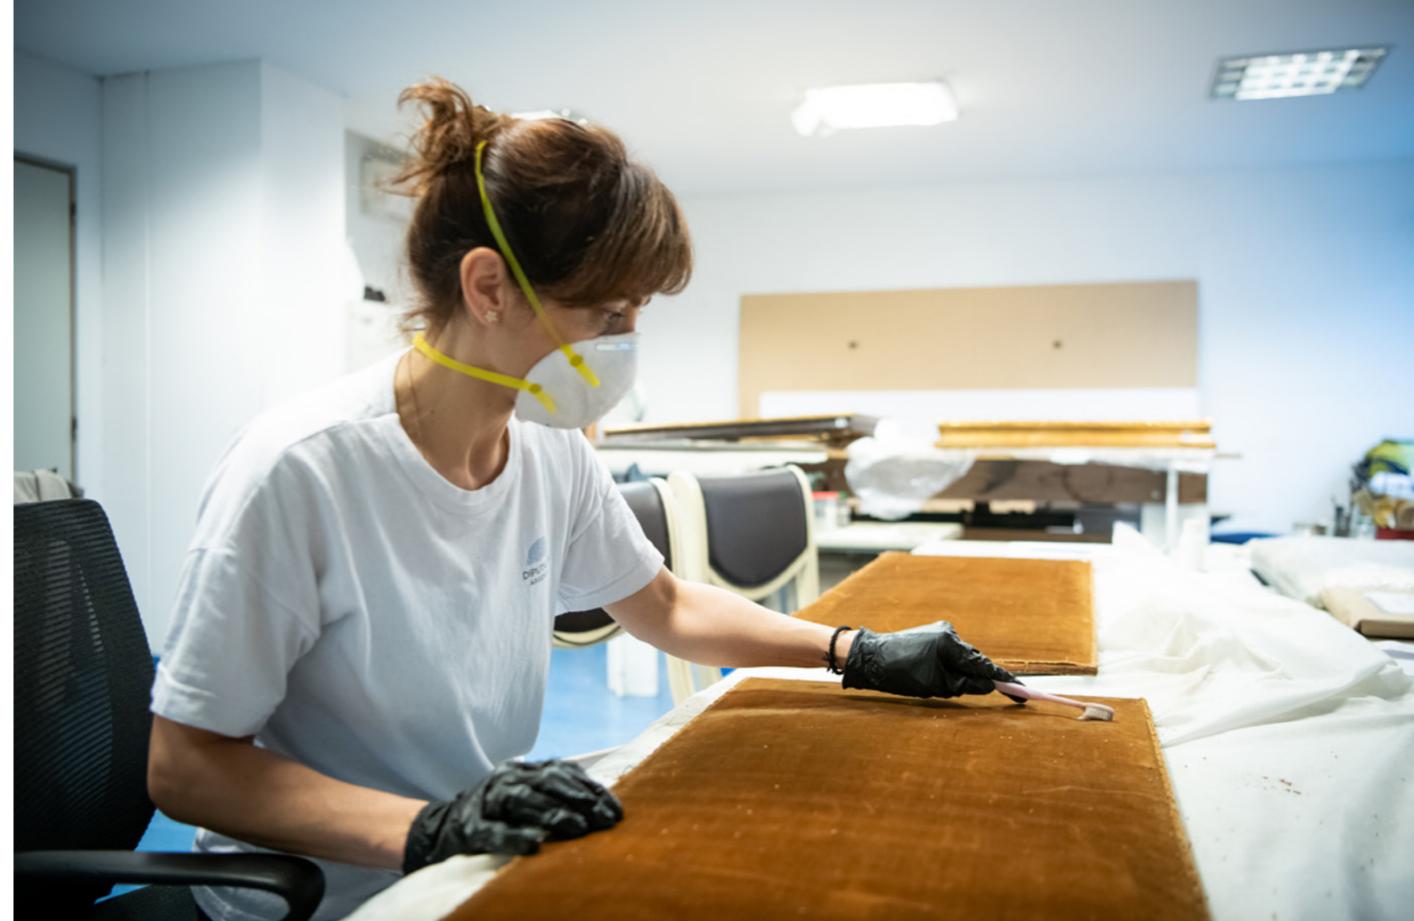
Limpeza mecánica en seco de tejido de pelo.

El tejido de pelo o pana presentaba suciedad superficial, desgarros, pérdida de pelo, tajos rectos y en L, manchas negras y blancas con restos de material de origen desconocido, manchas de origen acuoso, abrasiones, restos de adhesivo, restos de papel adherido en los bordes y sectores del textil que se encontraban secos.

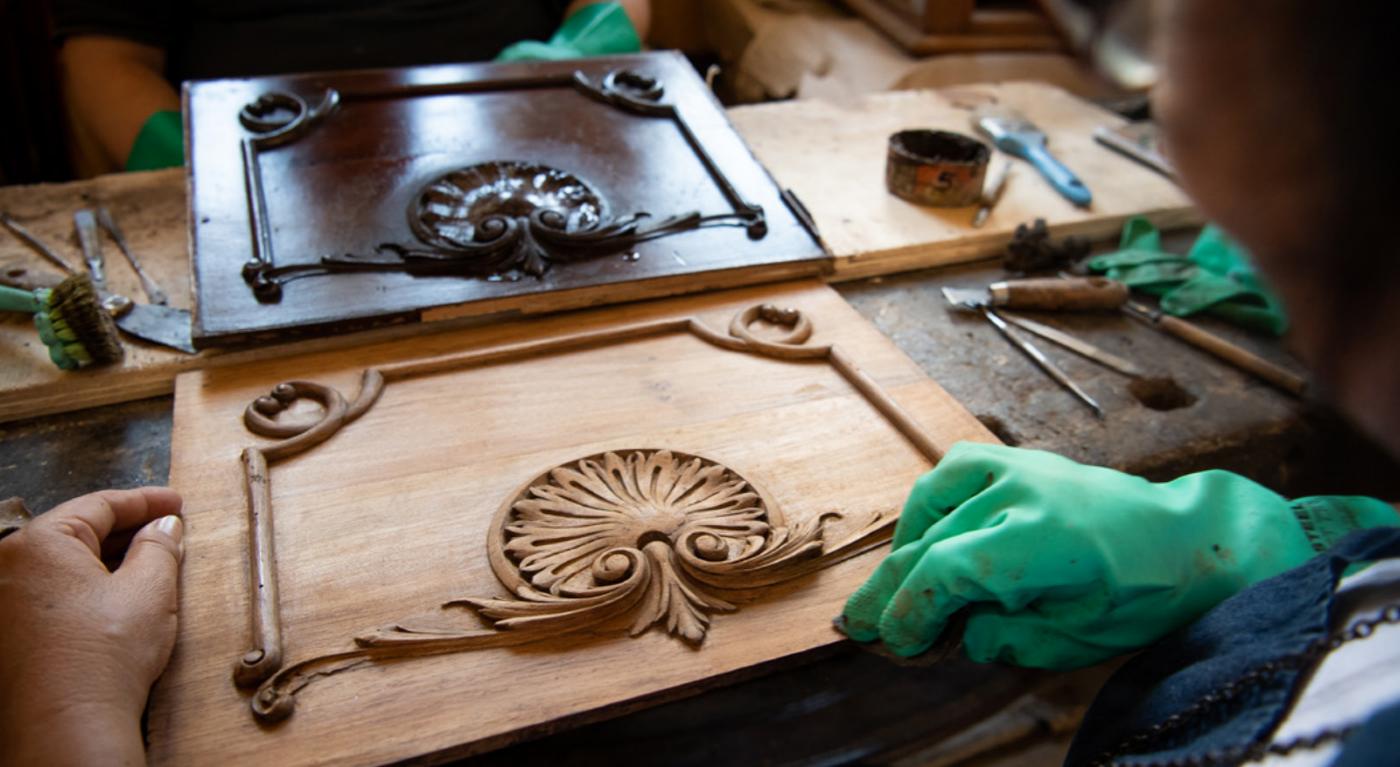
Decapado mecánico-químico de tableros de madera del biombo.

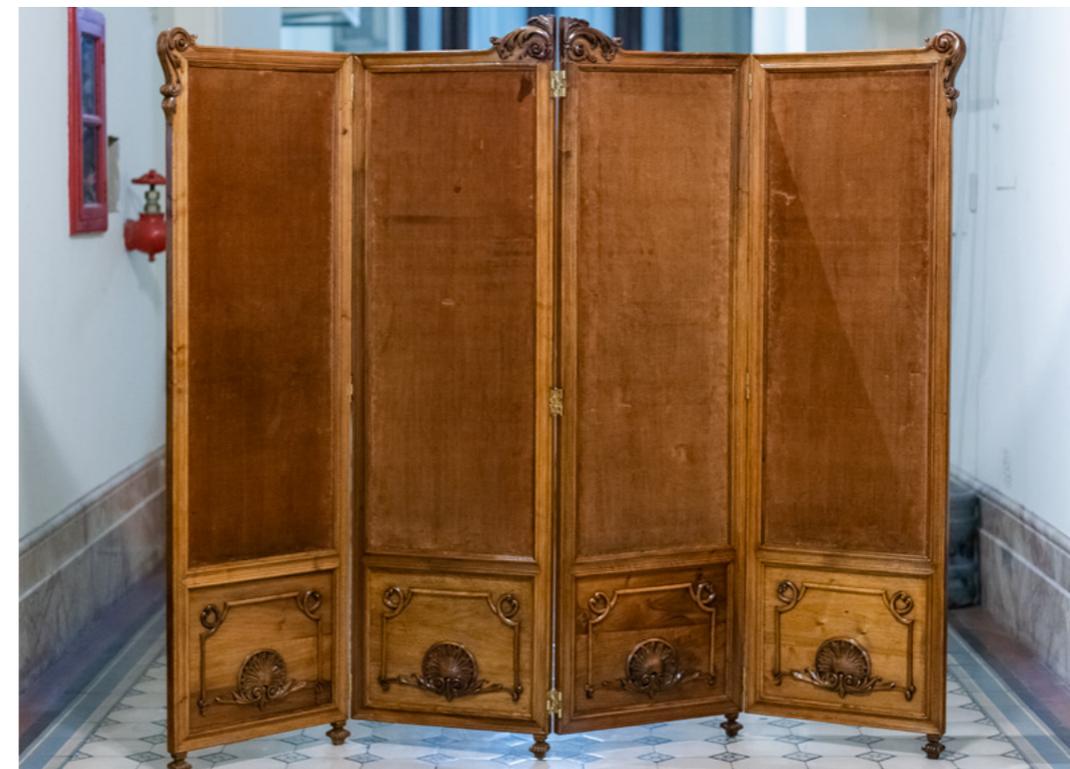
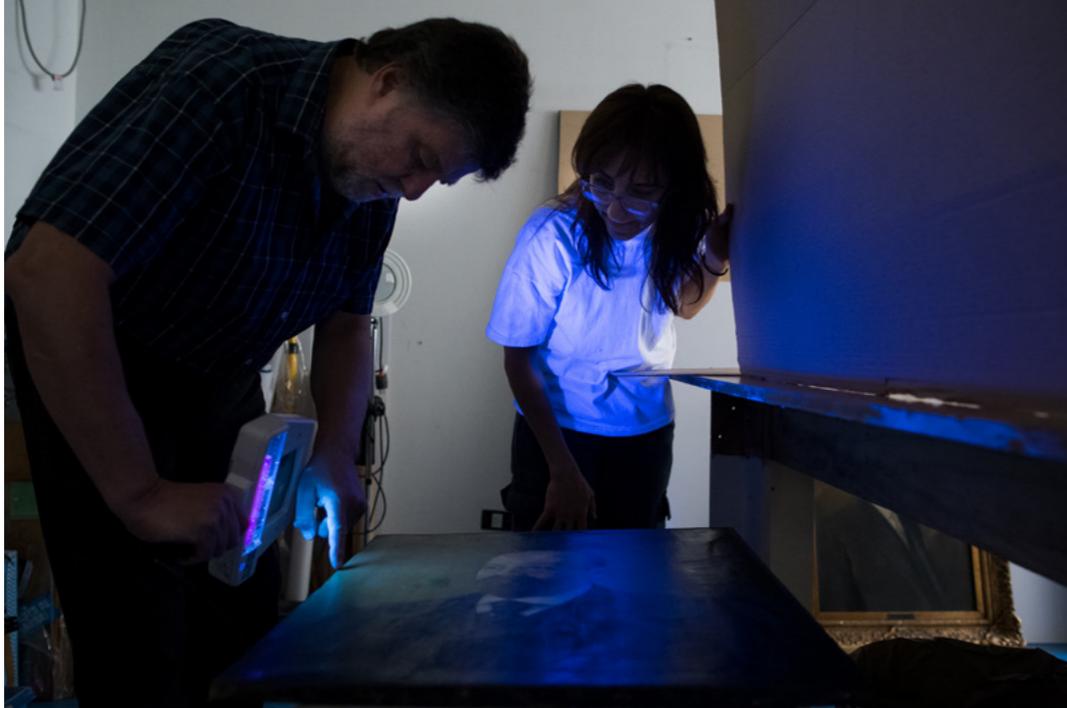
Biombo de *Oficina Ceremonial* y *Protocolo* después de la intervención.

Finalmente se aplicó protección y se realizó el montaje de los paneles entelados en la estructura de madera.

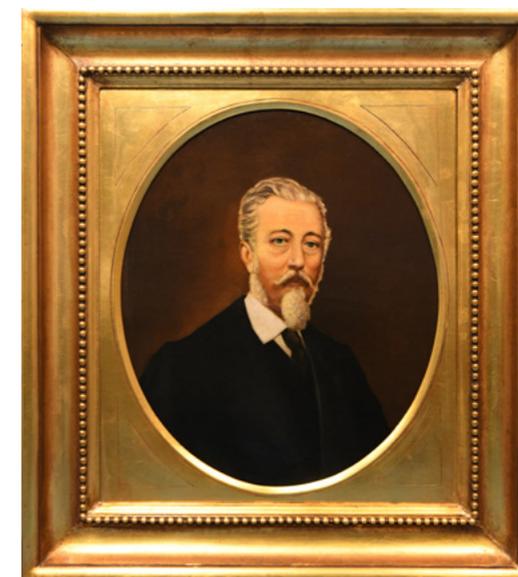
Retrato masculino sin título antes y después de la intervención.

El soporte textil había sido reentelado en una intervención anterior y, en el reverso de la tela, se verificó la presencia de una inscripción que databa del año 1992 con el nombre del restaurador.

El marco presentaba deterioros en el dorado en tres de sus vértices y el desprendimiento de una de sus perlas. Se realizó limpieza de los bordes externos y se reintegraron dos de ellos.

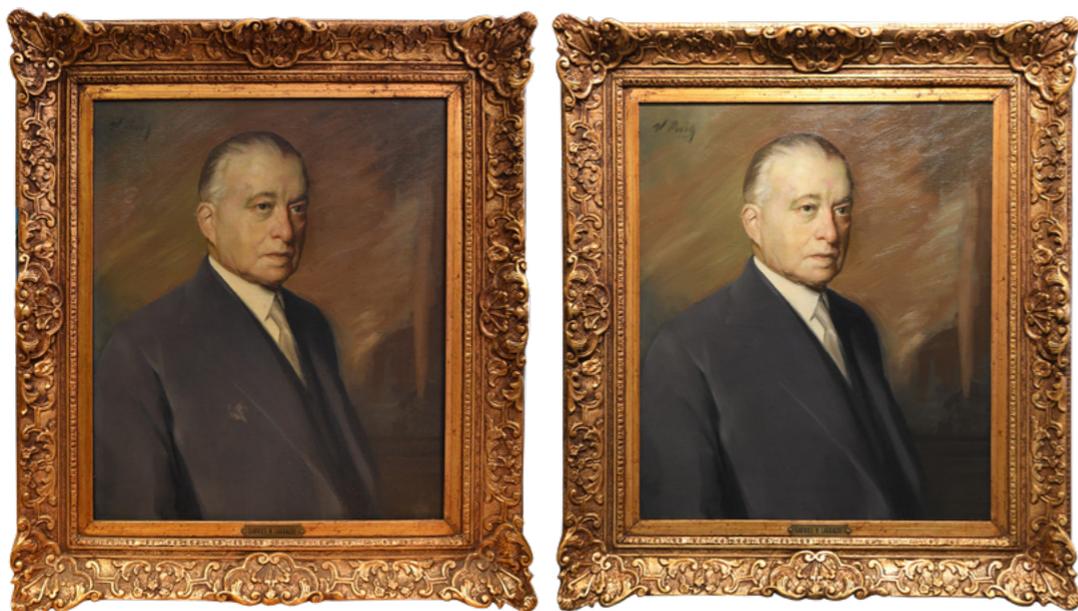
Retrato de *Gabriel Hilario Larralde* antes y después de la intervención.

El marco del cuadro se encuentra dorado a la hoja. El soporte de la obra es de tela de lino montada sobre un bastidor móvil de madera sin cuñas. La capa pictórica presentaba craquelados, grietas y oscurecimiento.

La intervención se inició con limpieza en seco y húmedo de anverso y reverso de la pintura. En el marco se realizó limpieza en seco y en húmedo, retirando el exceso de goma laca localizada en los bajorrelieves. A continuación, se aplicó cera microcristalina en relieves a modo de protección.

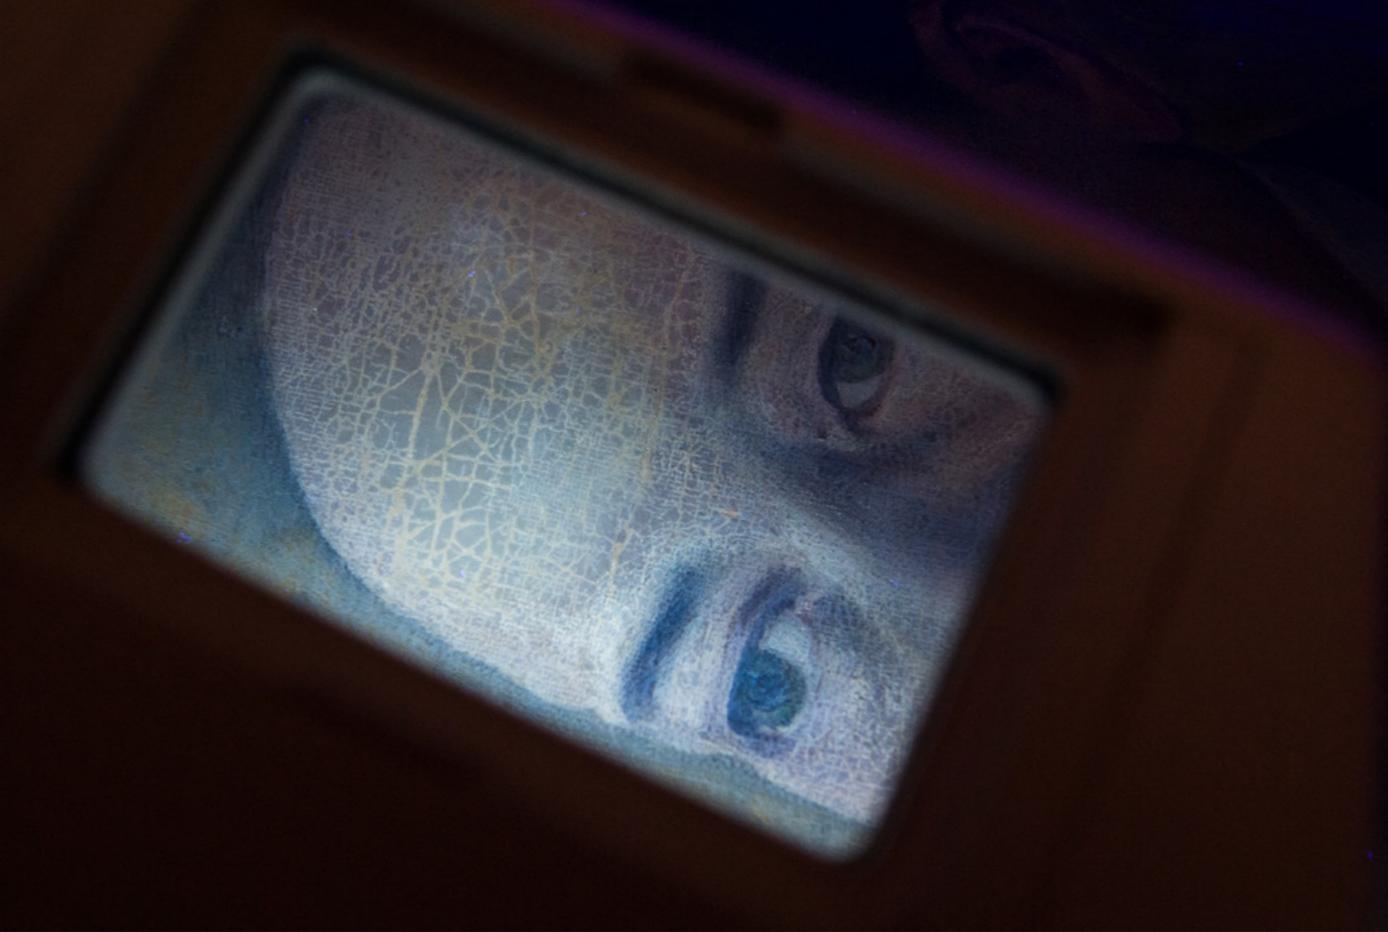
Observación de la capa pictórica con radiación UV: fisuras obturadas durante una intervención anterior.

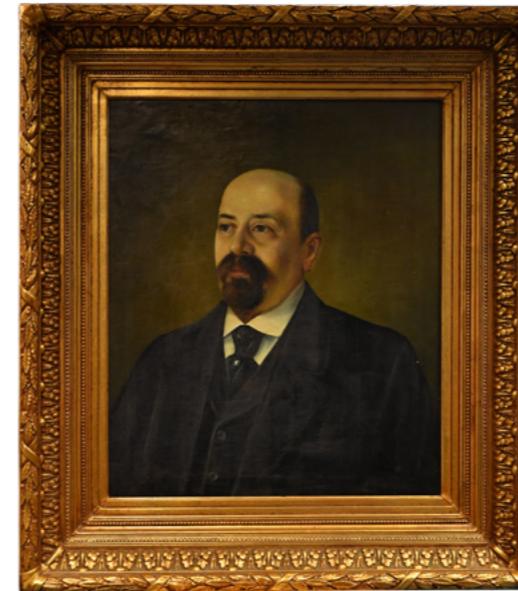
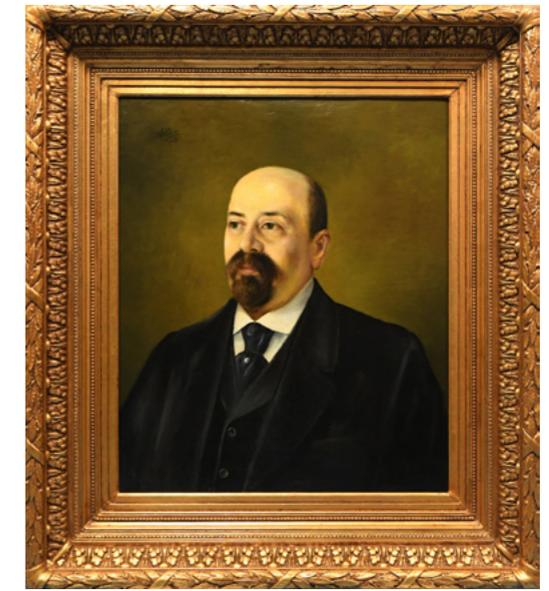
La capa pictórica se encontraba en regular estado de conservación, presentando suciedad superficial, craquelado o grietas finas originadas en el secado natural y repintes ejecutados en intervenciones anteriores. La obra se encuentra reentelada y se observó desde el reverso la marca de una plancha.

El bastidor presentaba faltantes, astillas y deformaciones en los ángulos, probablemente ocasionados por el ajuste de cuñas.

Tanto el bastidor como la varilla interna del marco presentaban orificios presumiblemente originados por infestación de carcoma.

Retrato masculino realizado por el artista *Villar* antes y después de la intervención.

La intervención de la obra consistió en limpieza en seco y en húmedo de anverso y reverso y aplicación de barniz con atomizador en la capa pictórica. Debido a los deterioros que presentaba el bastidor, el mismo debió ser reemplazado.

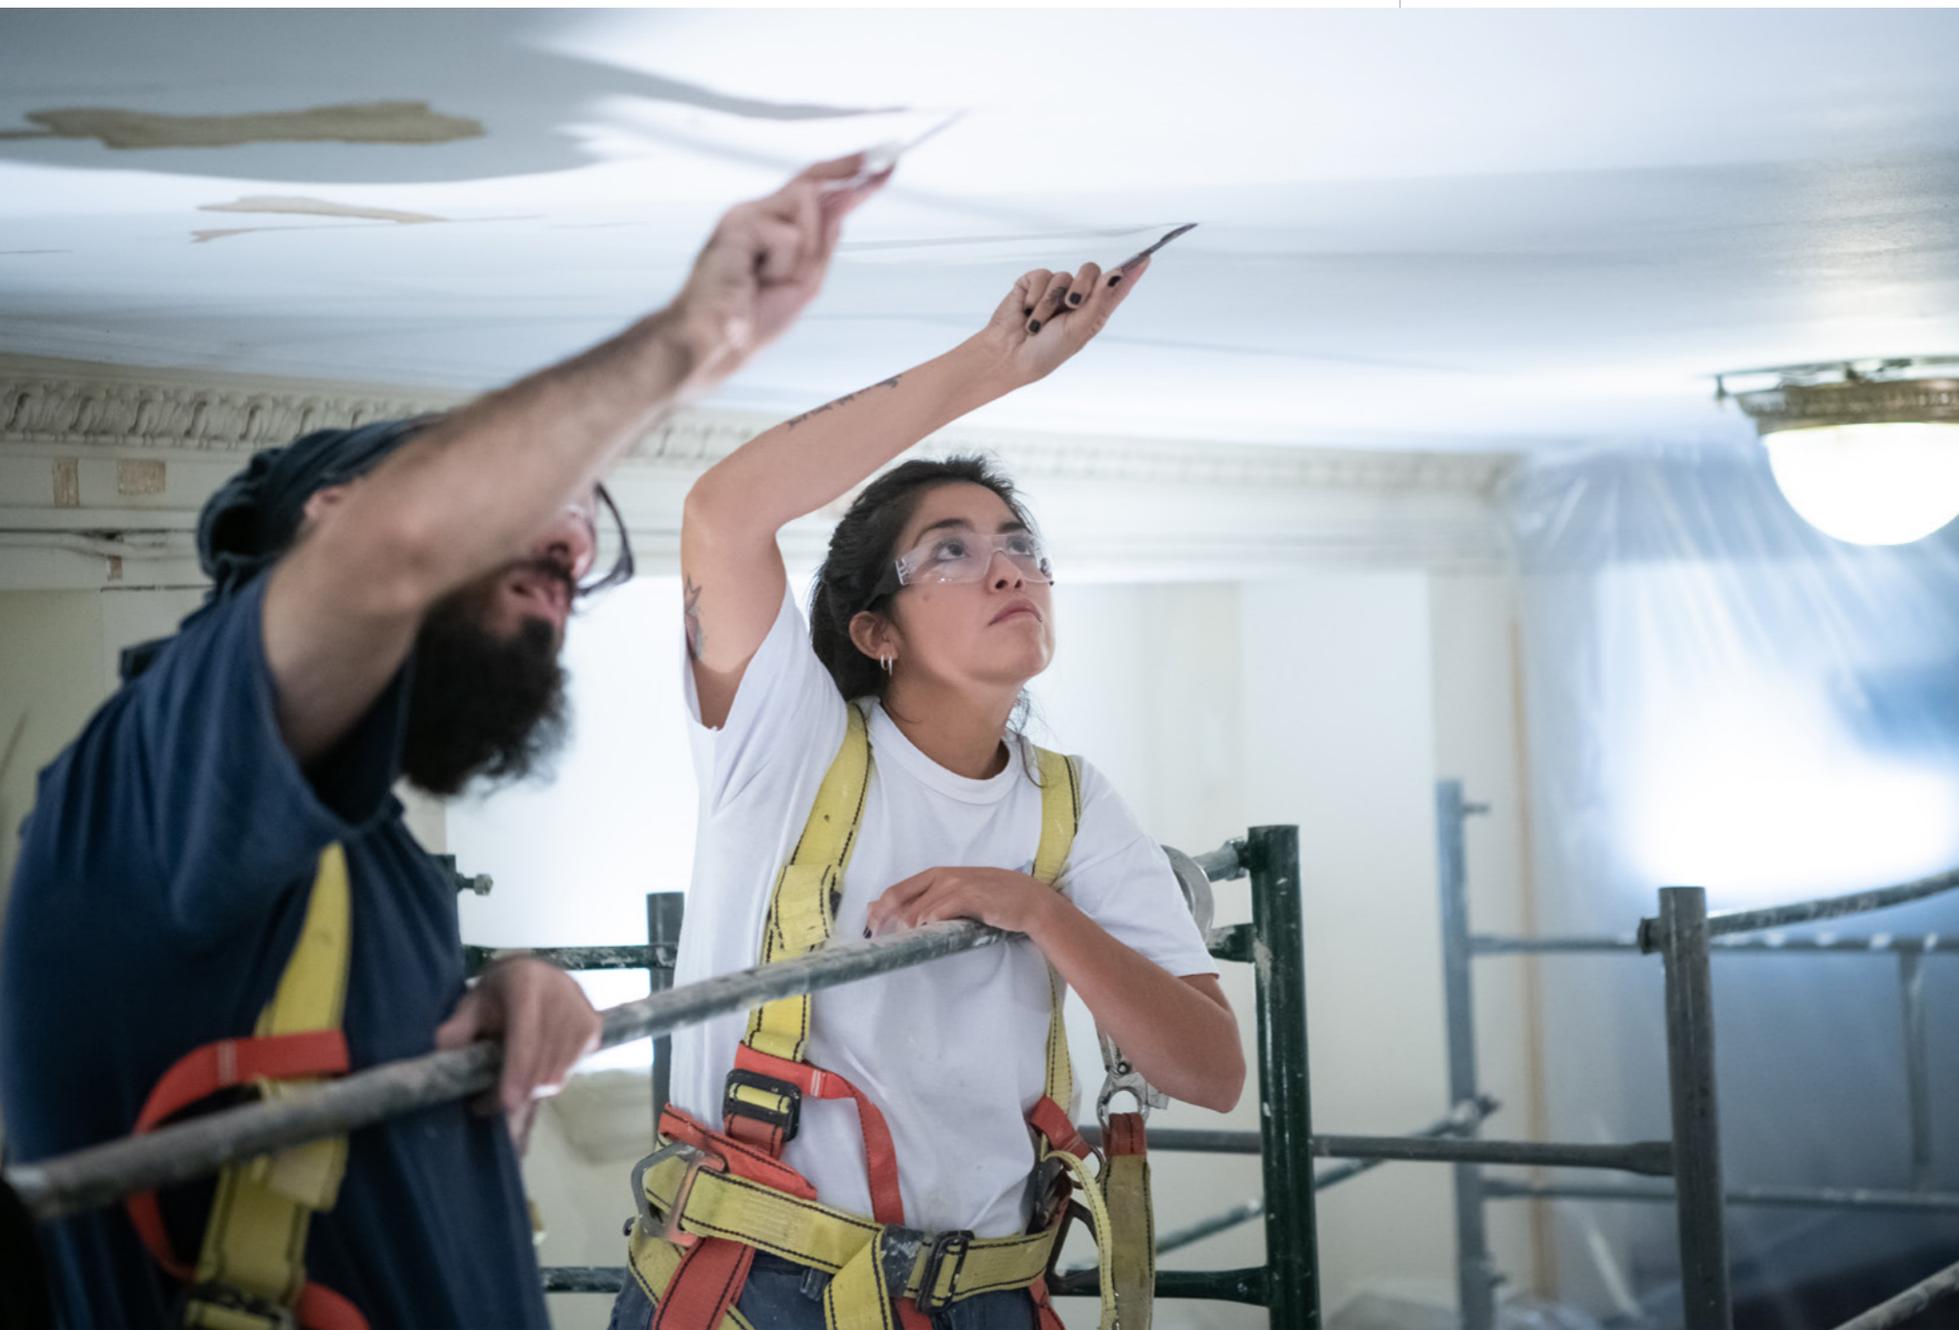
Decapado mecánico en cielorraso del hemiciclo del primer piso.

Durante el presente período se dio inicio a la intervención en el hemiciclo del primer piso, en el área que limita con el acceso al *Salón de los Pasos Perdidos*. El sector presentaba deterioros en muros y molduras.

Se realizó decapado mecánico seguido de un procedimiento de consolidación. Las grietas y fisuras presentes fueron consolidadas por inyección. En el curso de la intervención fue necesario proceder al retiro y posterior reposición de una pieza de moldura lineal.

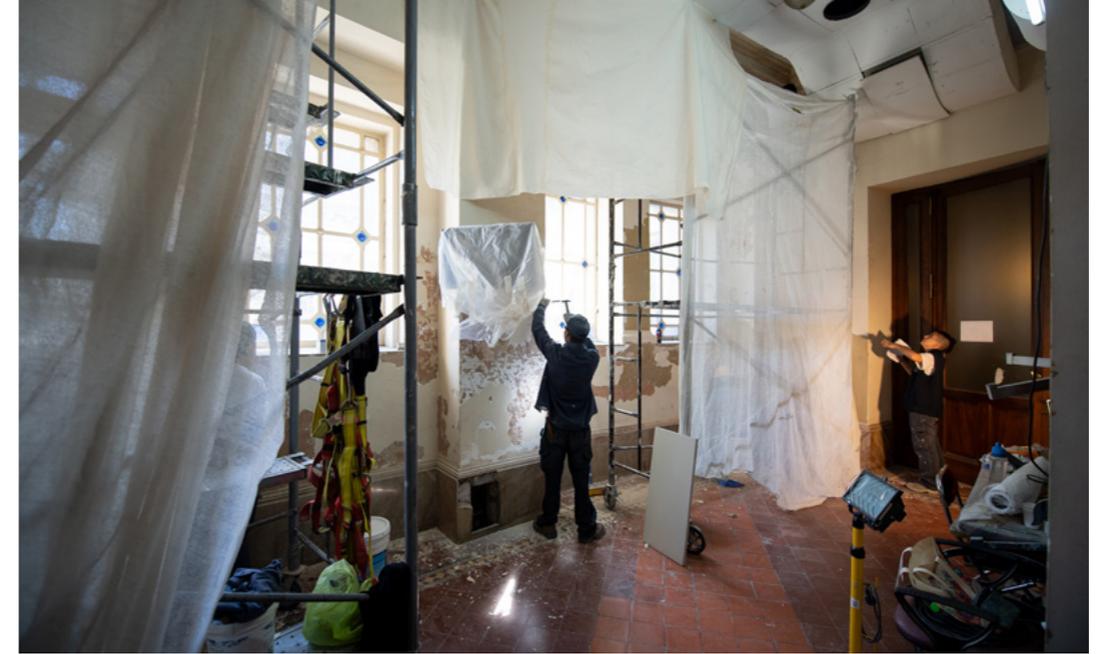
Decapado mecánico en muros del hemiciclo del tercer piso.

Los deterioros presentes en el sector son producto de las filtraciones de agua de lluvia provenientes del entretecho de las cabriadas ubicadas en el piso superior.

En el curso de dicho proceso se observó la existencia de hierros expuestos, por lo que se procedió a efectuar limpieza del metal, seguida de fosfatizado y protección final del mismo.

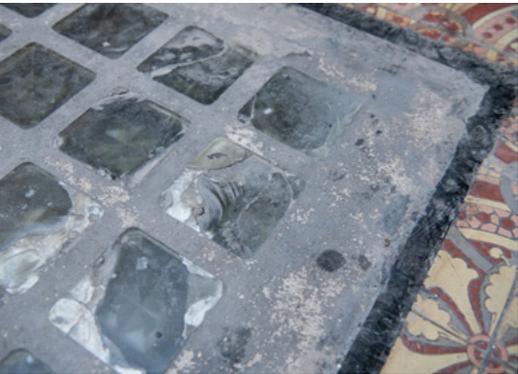
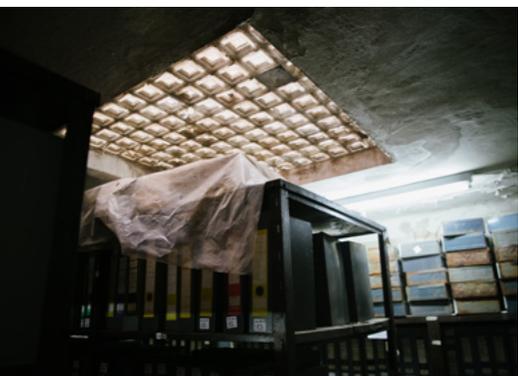
1. Estado de conservación inicial de lucernario del patio.
2. Vista de lucernario desde el *Archivo* ubicado en el subsuelo.

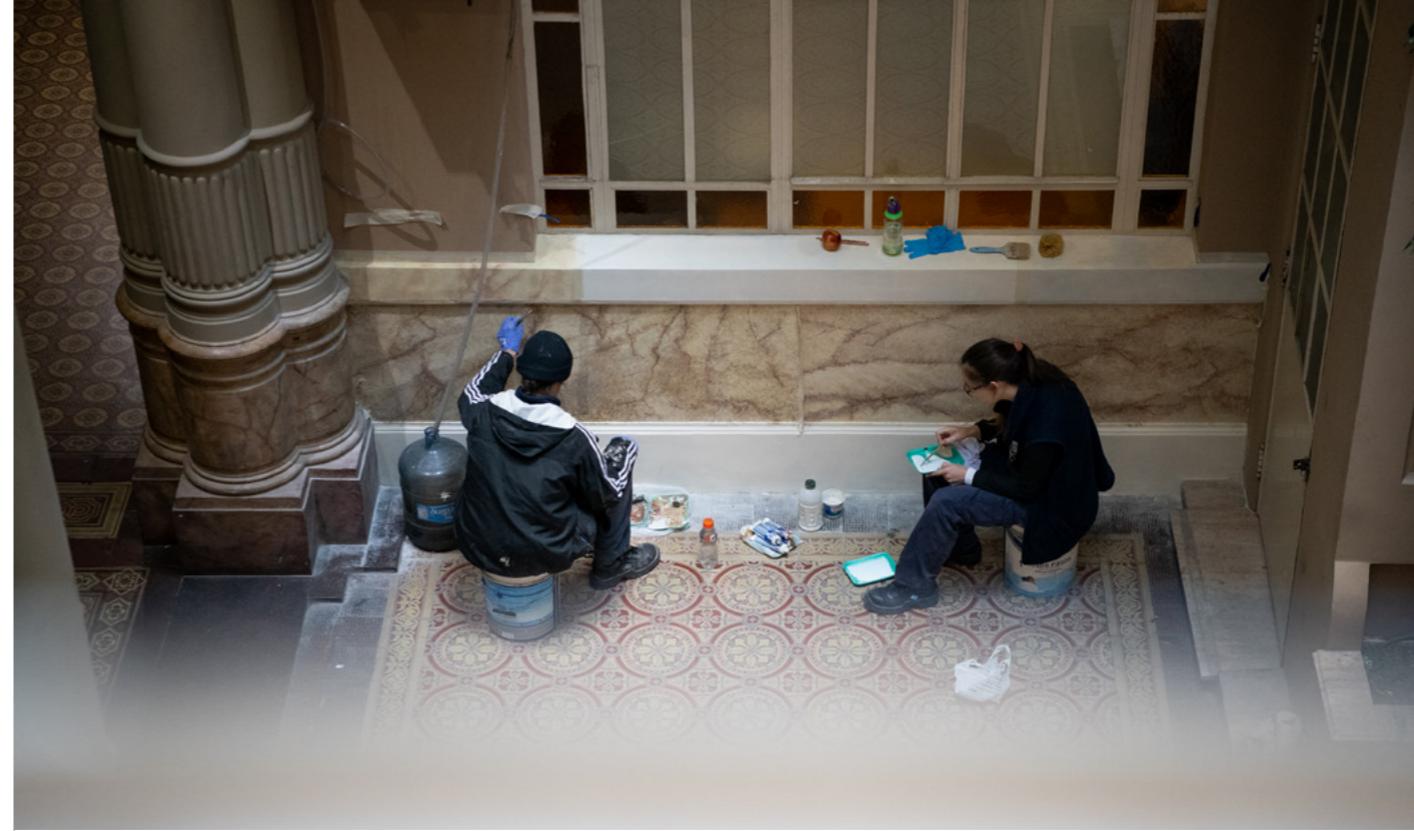
La intervención del *Patio de Av. Entre Ríos* se inició con el retiro -mediante decapado mecánico- de las capas de pintura que cubrían la superficie de los zócalos de mármol. Se observaron parches ejecutados en materiales inadecuados, fisuras, grietas y faltantes, principalmente en aristas.

Restauradores trabajando en la integración estética de los zócalos cementicios mediante la técnica de *falso acabado*.

Una vez finalizadas las restituciones de faltantes en todas las placas de mármol se realizó reintegración cromática mediante la técnica de *falso acabado*. Finalmente, se aplicó protección y se pulió la superficie.
