Informe de gestión

/ Obras de Restauración / Dirección de Obras y Mantenimiento

Palacio Canalizaciones /en ejecución

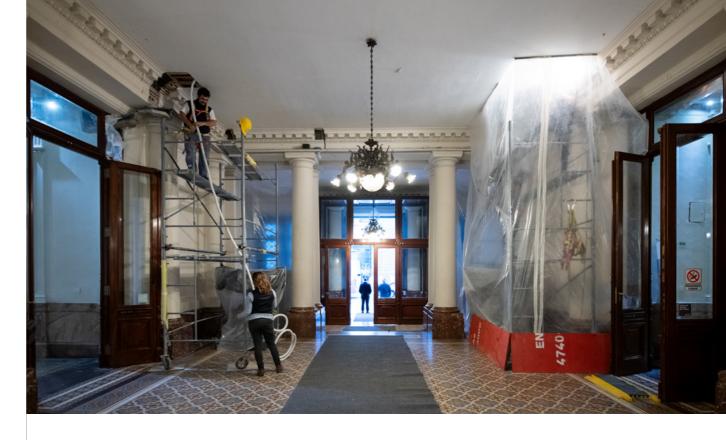
Se llevó a cabo la perforación de la parte alta del muro con orientación *oeste*, franqueando la viga armada y el dintel de la puerta N°25 que conduce al pasillo. Se observó que la estructura interna de las molduras era de madera revestida con un tejido metálico, mortero cementicio y argamasa de yeso aplicados sobre el armazón de madera.

Restauradores trabajando en canalizaciones del *Hall de acceso Av. Rivadavia 1850.*

Durante este proceso fue necesario modificar esta estructura, removiendo la armadura de madera. Las perforaciones realizadas en cada uno de los sitios conectan los lugares por los que pasan los caños corrugados que sirven a los servicios instalados. Se colocaron cajas de pase de las instalaciones, algunas de ellas con tapas móviles para facilitar el acceso y otras con tapas fijas, que obran de espacio de tránsito de los conductos.

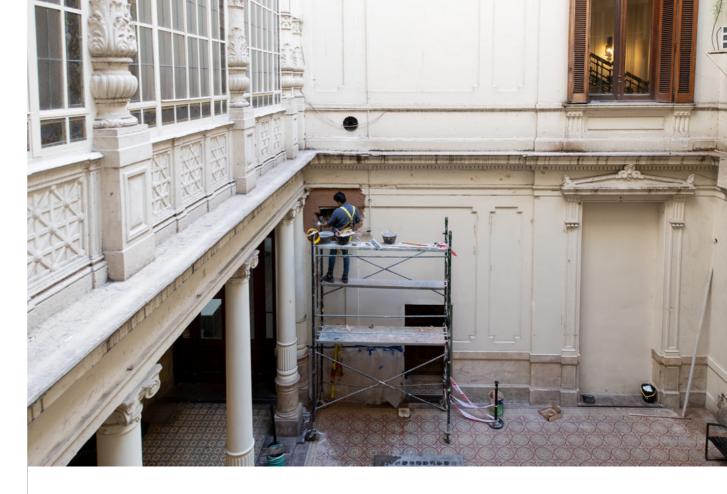
Intervención del muro orientado hacia el *oeste* en el *Patio Av. Entre Ríos*.

Se verificó la existencia de una cañería eléctrica colocada en sentido vertical en el costado derecho de la caja y otra en sentido horizontal en el sector inferior de la misma.

La tubería vertical correspondía a la alimentación de la bomba del tanque de agua emplazado en la terraza del tercer piso.

Se determinó cortar los caños y perforar el sitio que conecta la *Sala de Máquinas* -ubicada en planta baja- con el subsuelo.

Con el objeto de realizar un cambio de materialidad y proporciones de la caja de inspección, se elaboró una estructura con perfiles de hierro adaptada a las condiciones del emplazamiento respecto de la columna y las molduras circundantes.

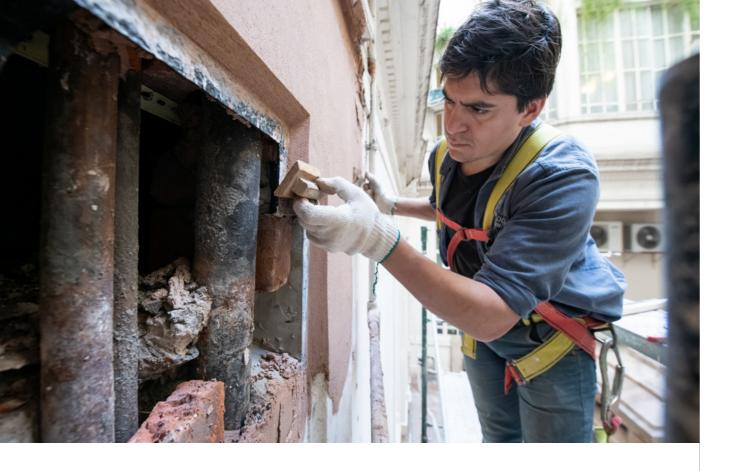
Nivelado de morteros en el sector de la caja, definiendo los planos del muro.

Seguidamente se acondicionaron los anclajes de la nueva caja y se procedió a aplicar mortero grueso seguido de mortero fino definiendo los planos de la superficie.

Se instalaron reglas de madera para reintegrar los segmentos de molduras y finalmente se cubrió la caja con una tapa fija obrada en panel de yeso anclado desde el interior.

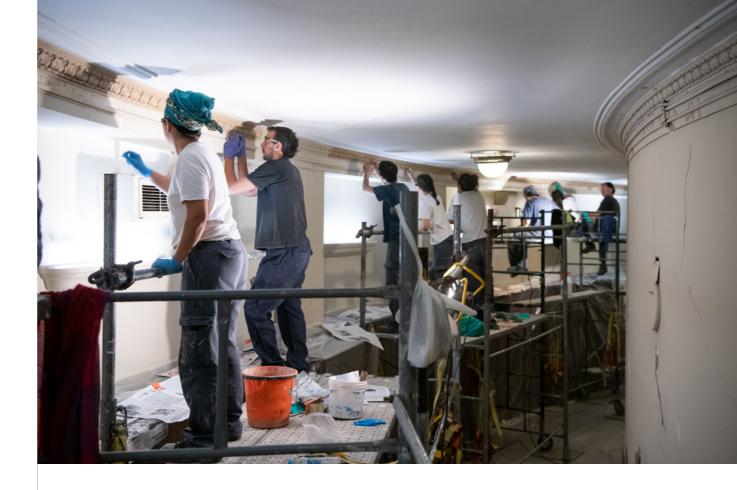
Los muros y las franjas lineales de molduras se encontraban en regular estado de conservación. Se observaron deterioros tales como suciedad superficial, fisuras y grietas en muros y cielorraso y pérdida de volumen en los ornatos por acumulación de capas de pintura y estuco.

Restauradores trabajando en la intervención del *Hemiciclo* del primer piso.

Se realizó decapado mecánico en muros y molduras seguido de consolidación de fisuras y grietas por invección.

Asimismo, se consolidaron por impregnación las lagunas resultantes del proceso de decapado y luego las mismas fueron niveladas.

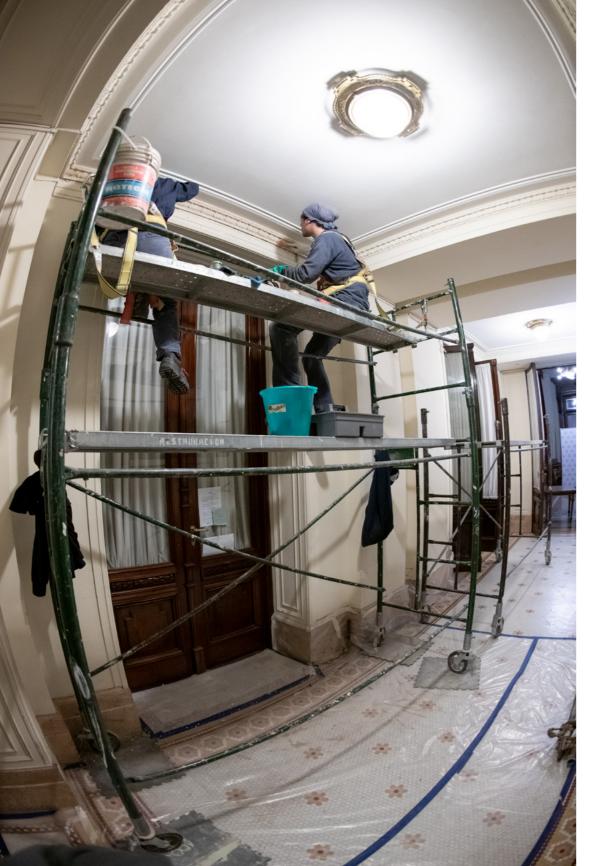
Apertura de canaletas en la parte superior del muro.

^{2.} Canalización nueva localizada en la frania de molduras.

Restauradores trabajando en la intervención del hall de acceso orientado hacia el *norte*.

Se abrieron canaletas en la parte alta del muro y se realizaron perforaciones para la colocación de nuevas cajas de conexión para las instalaciones. La canalización nueva albergó dos caños corrugados portadores de sendos conductores de electricidad v uno de teléfono.

ductos mediante la colocación de mortero grueso modelado con la forma de la moldura a cubrir. Seguidamente, se reconstruyó la moldura con mortero fino, utilizando reglas y terraja metálica.

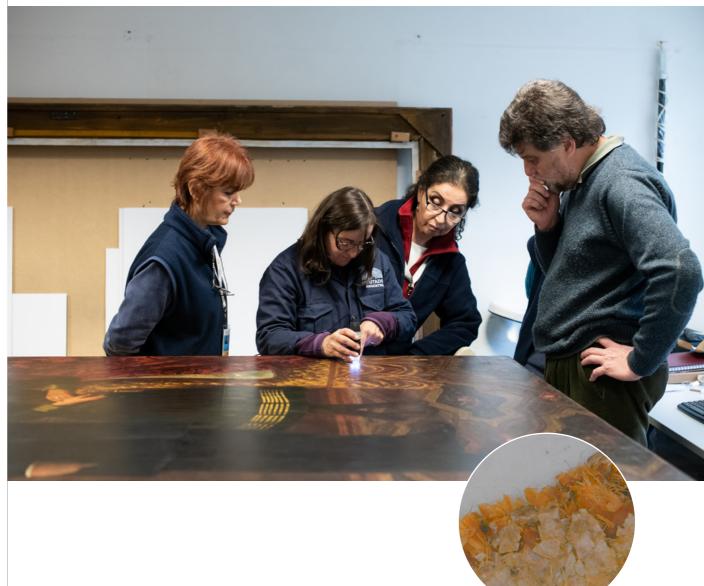
Durante el relevamiento del estado de conservación se pudo determinar que el soporte principal -una tela de lino de hilado simple- habría sido reentelado a la cera-resina en una intervención anterior, presumiblemente debido a roturas y debilidad del textil. Se verificó pérdida de adhesión del mismo con respecto al soporte auxiliar en el borde superior-izquierdo y, en menor medida, en los bordes laterales. La obra presentaba, además, suciedad superficial, lagunas en la capa pictórica, abrasión, deformaciones, hundimientos, manchas de pintura blanca y fisuras que habían sido tratadas durante una intervención anterior y que fueron observadas mediante microscopía óptica digital.

Se observó una inscripción en el travesaño inferior del bastidor que indicaba que la obra había sido restaurada.

Vista del anverso de la obra Hidalgo y su hija.

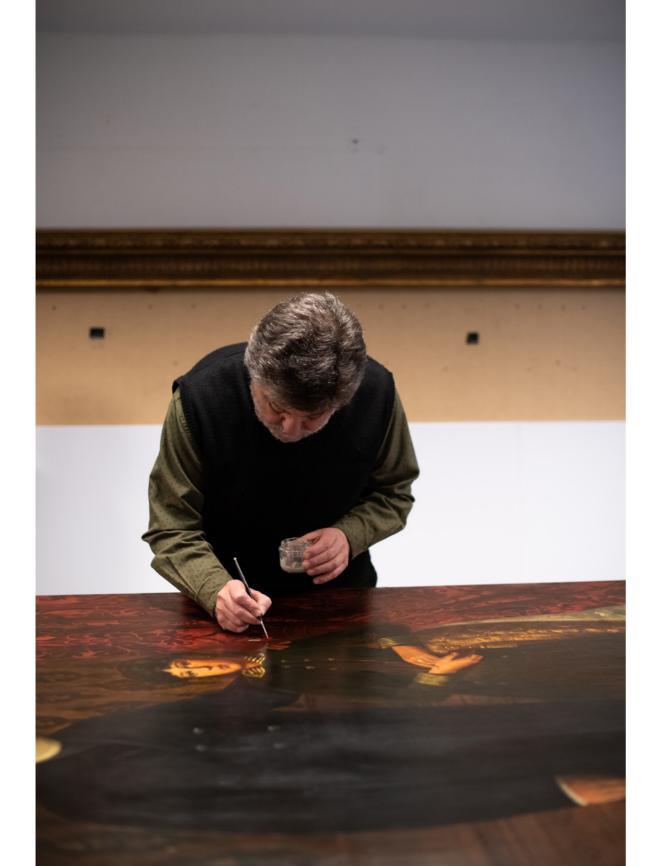
Remoción de cinta de papel adherida al borde del soporte principal.

2. Limpieza mecánica en húmedo del marco.

La mayor parte de los repintes se encontraban ubicados en el rostro del personaje masculino y en el cabello y ropaje de la niña, perturbando visualmente la imagen debido a la técnica a la cera en la que fueron ejecutados.

El marco fue intervenido mediante limpieza en seco y en húmedo, seguida de reintegración de faltantes y adhesión de zonas desprendidas.

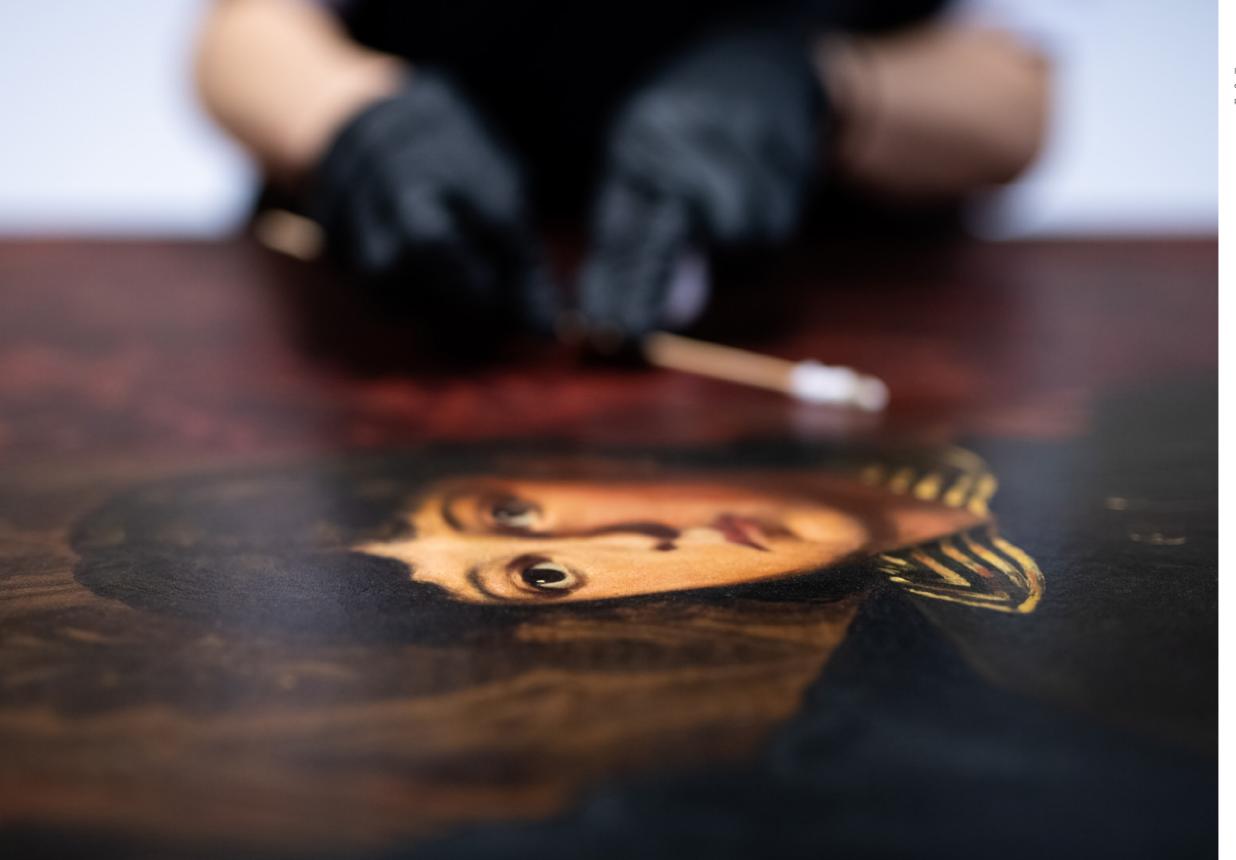
Limpieza mecánica en húmedo de la capa pictórica.

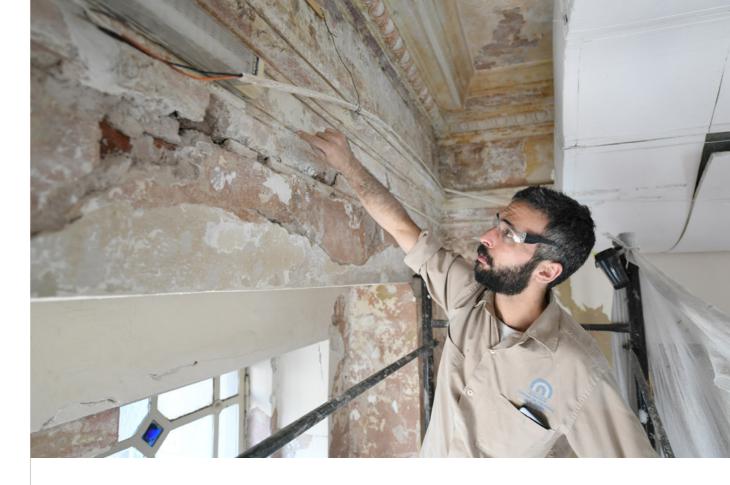
Los anclajes de las molduras de yeso adosadas a la parte superior del muro perimetral -con diseño de ovas y dardos- se encontraban debilitados por las filtraciones, observándose en el área la presencia de eflorescencias salinas.

Decapado mecánico en zonas afectadas del muro lindante con el exterior. Las molduras fueron retiradas, numeradas con su correspondiente ubicación y trasladadas a taller. Las molduras de yeso, la mampostería de ladrillos y el hormigón armado de los muros presentaban quebraduras, y los hierros de la armadura se encontraban oxidados.

En algunos sectores, debido al aumento de volumen de los materiales por saturación de agua, se produjo pérdida de cohesión y debilitamiento de la capacidad de carga.

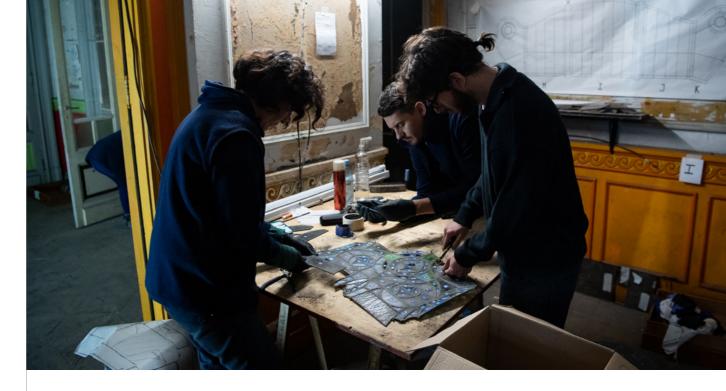
Desarmado de paño de vitral de la ochava de la marquesina.

En muchos casos se encontraban fuera de su estructura de sostén, en situación de desmoronamiento y doblados.

Se observó gran cantidad de paños y piezas de vidrio faltantes, piezas con fracturas y con lagunas. Se verificó además que la red de plomos se encontraba debilitada, reseca, fracturada y con segmentos faltantes.

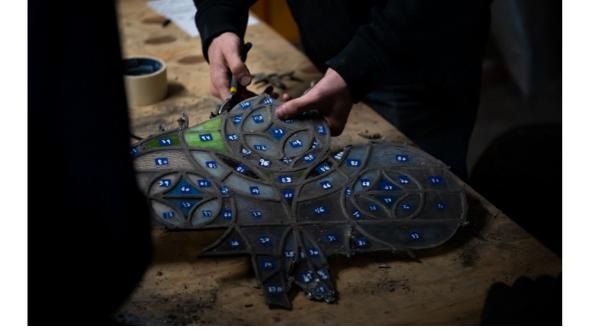
Desarmado de paño de vitral con piezas previamente numeradas.

En la mayoría de los casos la red de plomos había perdido sus propiedades de sostén, provocando la pérdida de las piezas de vidrio.

Con respecto a los refuerzos, algunos de ellos se encontraban doblados, presentaban corrosión o se hallaban faltantes.

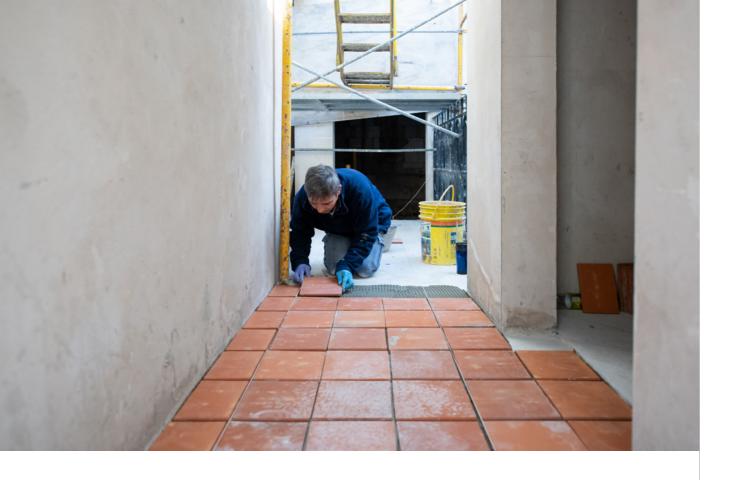
Instalación de baldosas cerámicas en el patio y en la circulación del segundo piso. Con respecto a los solados, en los espacios 2P01 y 2P02 se niveló la losa del piso marcando la altura del contrapiso y del piso terminado. Se retiraron las guías perimetrales y se completó el espacio con mortero cementicio.

De manera simultánea se instalaron las baldosas cerámicas en el patio y en la circulación común de los espacios 2P01 y 2P02, las que fueron adheridas con mortero con propiedades hidrófugas.
