2019

Informe de gestión

/ Obras de Restauración

/ Dirección de Obras y Mantenimiento

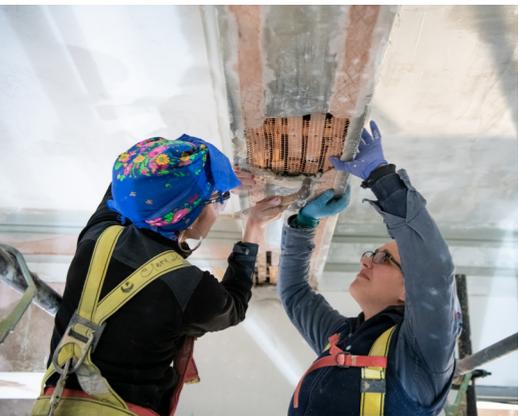
Consolidación de sector inferior de las vigas falsas.

La canaleta resultante de la remoción de la cañería perimetral fue obturada con mortero grueso y mortero fino, seguido de la aplicación de enlucido. El sector inferior de las vigas falsas armadas con estructura de madera y malla metálica que forman el cielorraso aplicado. Se encontraba en mal estado de conservación. Se realizó un tratamiento de consolidación consistente en el anclaje de una malla de fibra de vidrio a la estructura de madera de la viga, a fin de permitir la adherencia del mortero grueso. Seguidamente se procedió a la aplicación de mortero fino y enlucido.

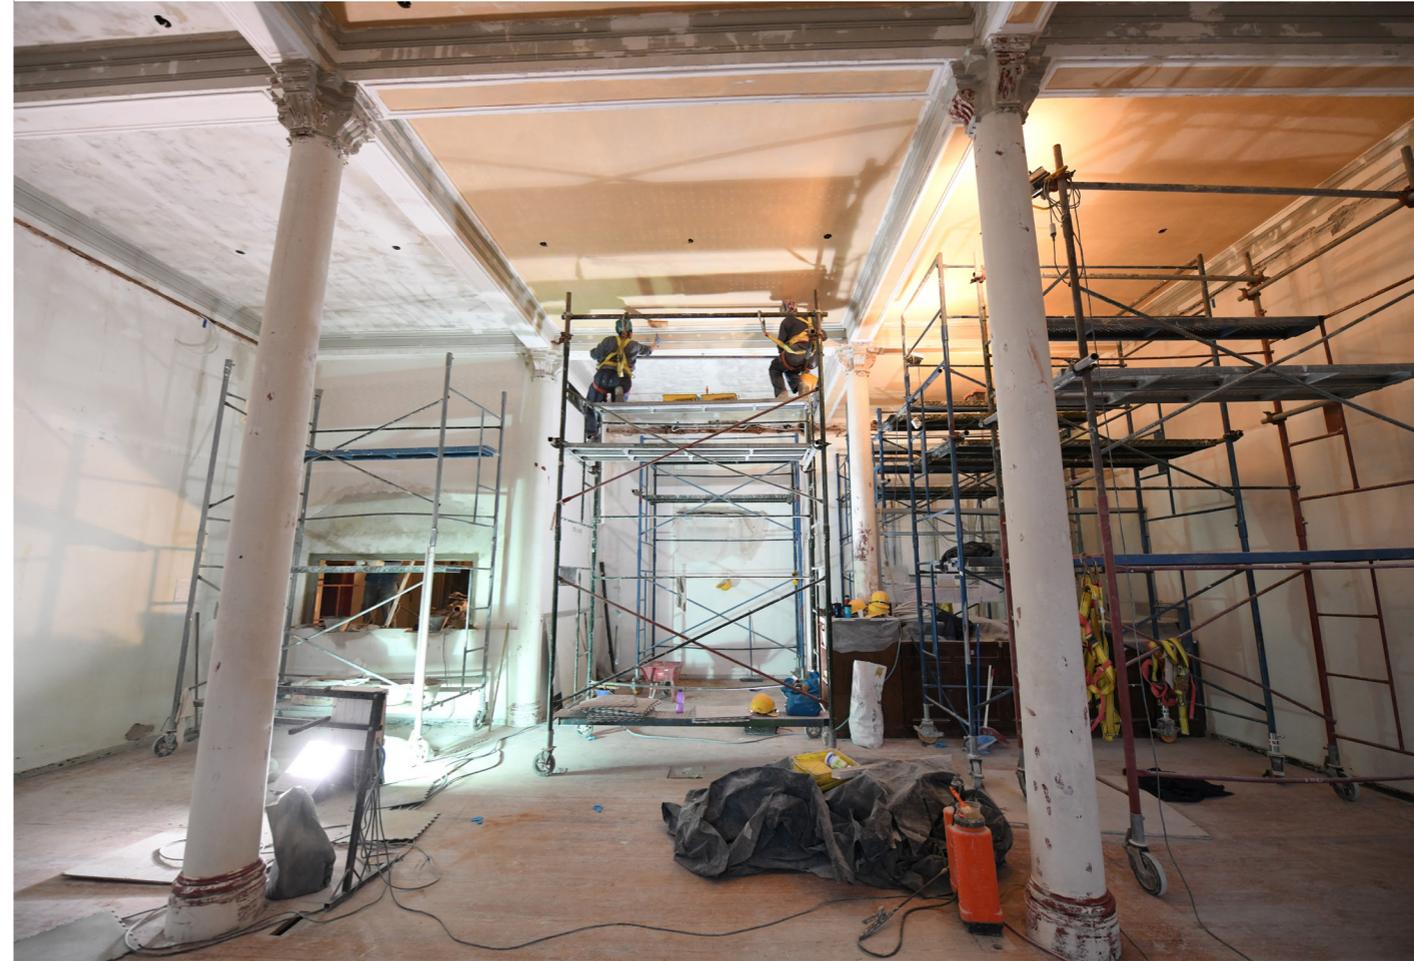
Restauradores trabajando en la aplicación de pintura en el cielorraso.

Se procedió a la aplicación de pintura en muros, cielorrasos, molduras y vigas falsas, cuyos colores fueron determinados por los cateos estratigráficos realizados al inicio de la intervención. Las columnas de hierro fundido fueron intervenidas mediante decapado mecánico, aplicación de convertidor de óxido y colocación de estuco.

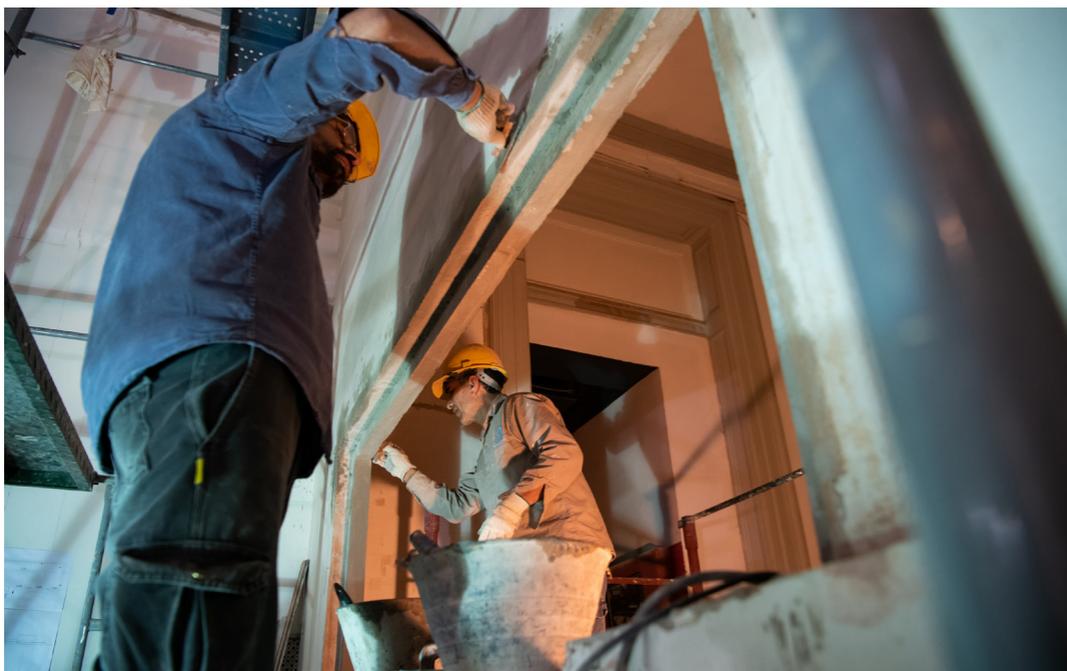
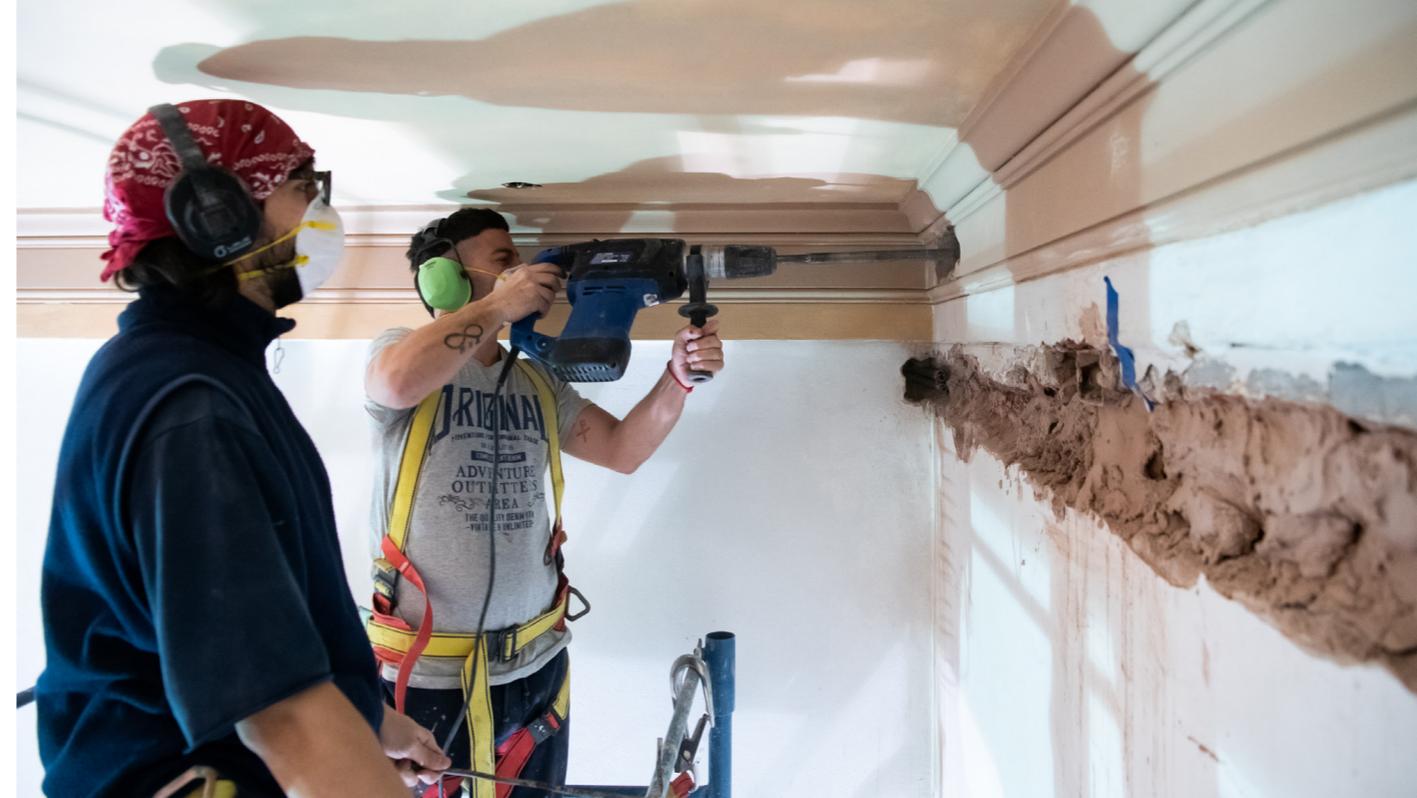
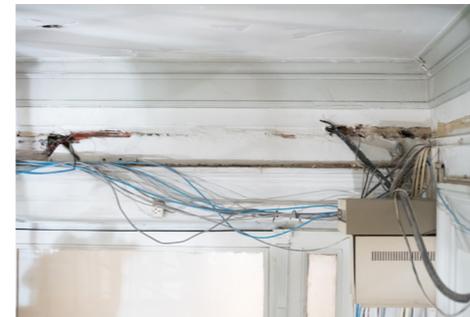
Construcción de dintel de ventana en el área de *atención al público*.

La intervención de la ventana del área de *atención al público* se realizó mediante la construcción del dintel con mortero cementicio y el modelado de la estructura lateral del vano con ladrillo hueco y mortero de asiento. Se obró una mocheta para apoyar desde el lado externo de la carpintería con vidrio templado y se reforzó el perímetro de la misma con mortero cementicio a fin de fortalecer su estructura. Una vez finalizada esta etapa, se procedió a la colocación de mortero fino.

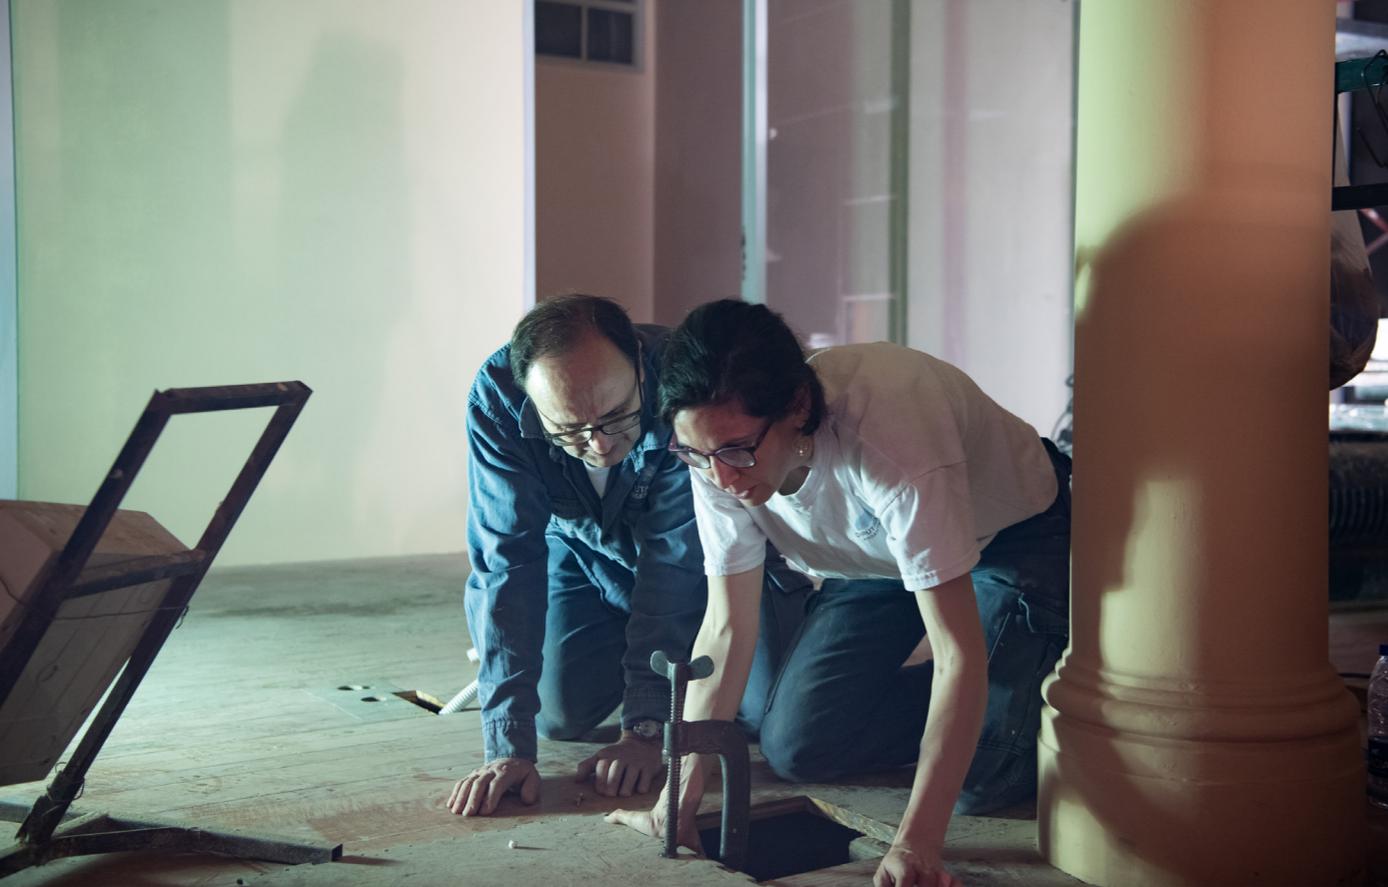
Perforación del solado de madera para canalizaciones.

Con respecto a las canalizaciones de electricidad y sistemas, se realizaron perforaciones en el solado. Seguidamente se reforzaron los bordes de las mismas mediante la colocación de fragmentos de tirantillos de madera como apoyo para las tapas de piso obradas para facilitar futuras intervenciones.

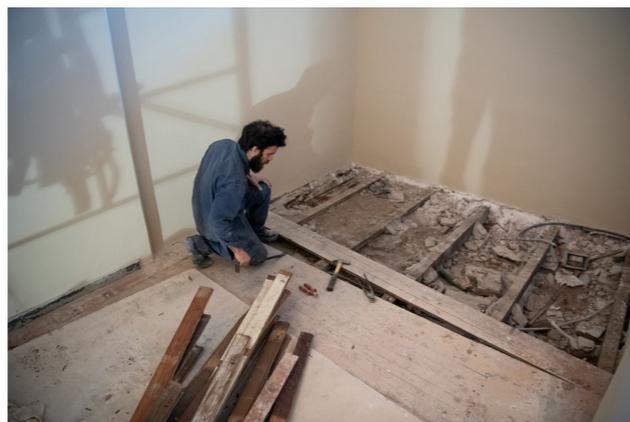
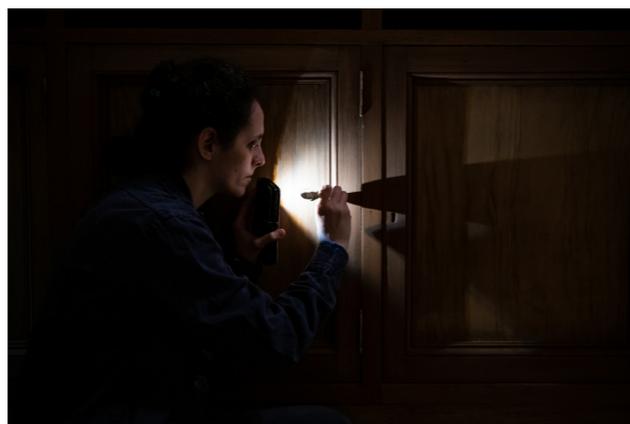
1. Remoción de solado del *Office* de Tesorería.
2. Decapado mecánico de mobiliario destinado al *área de atención al público*.

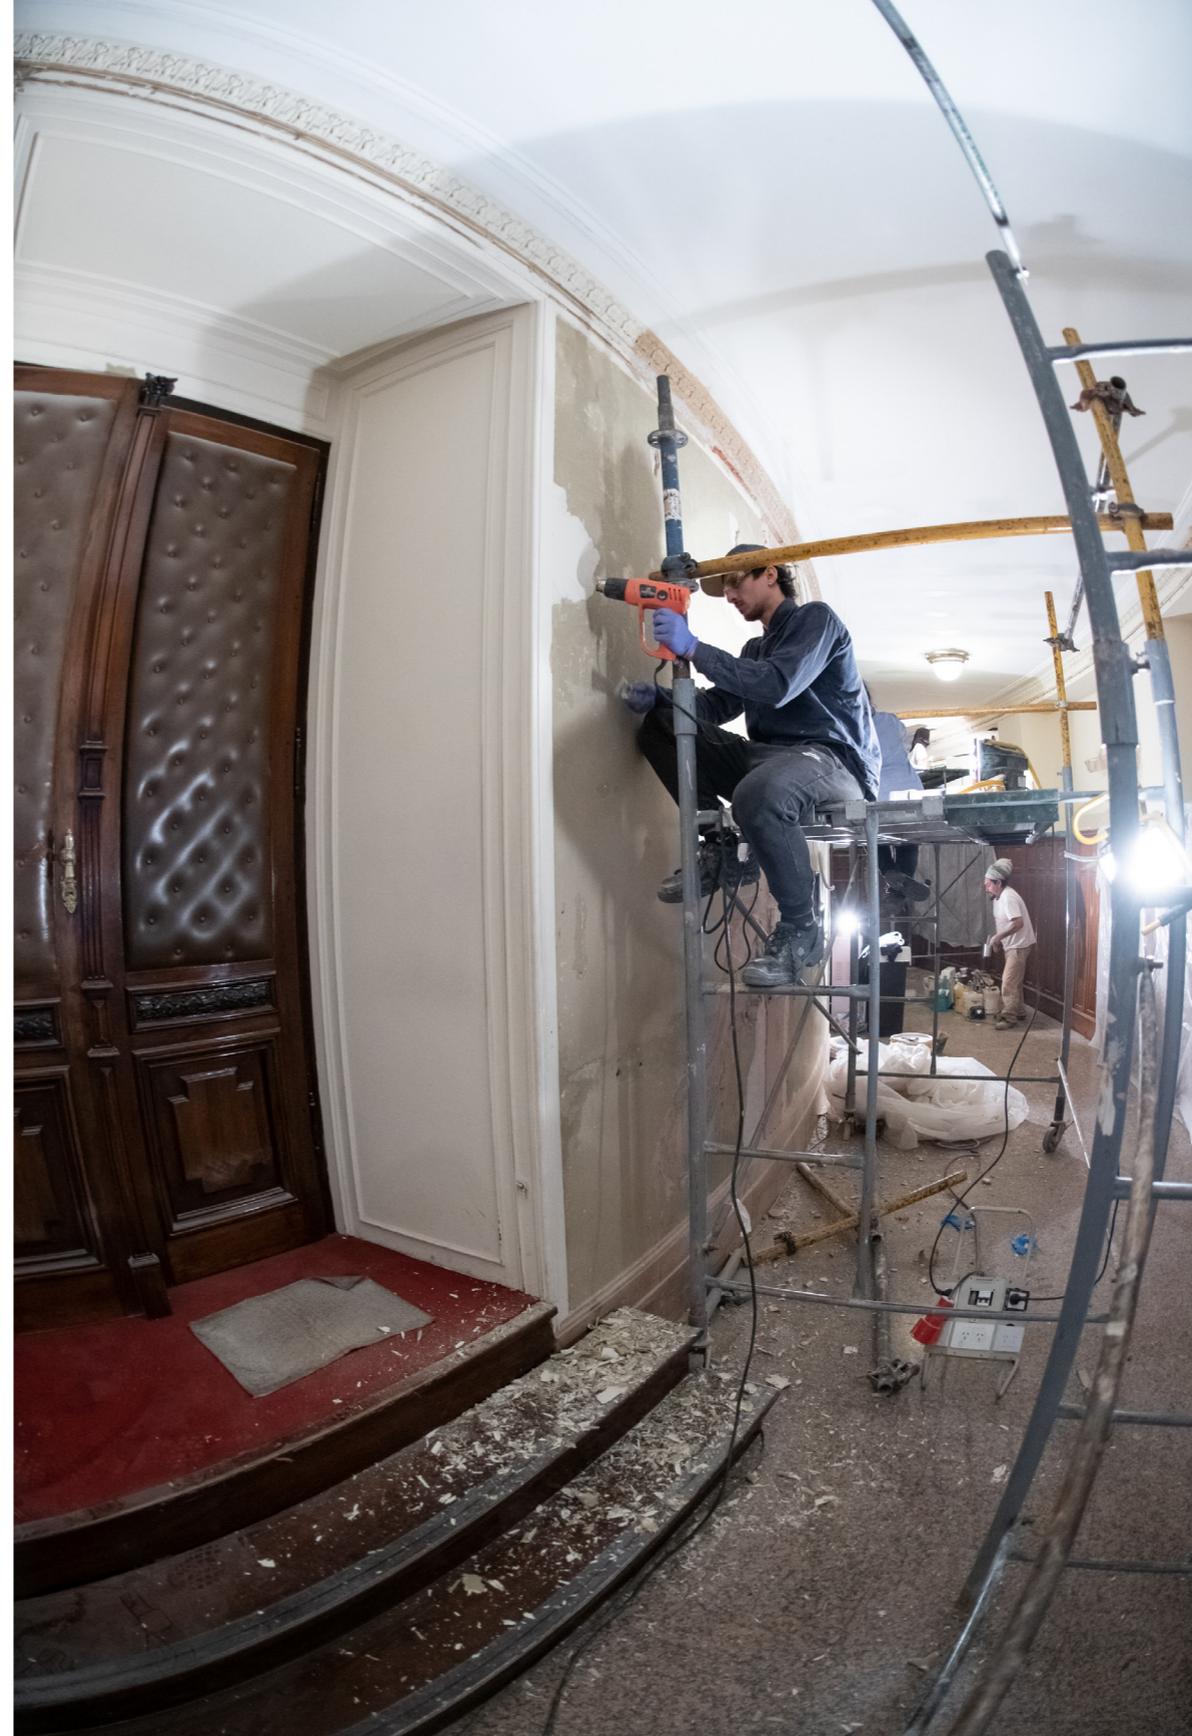
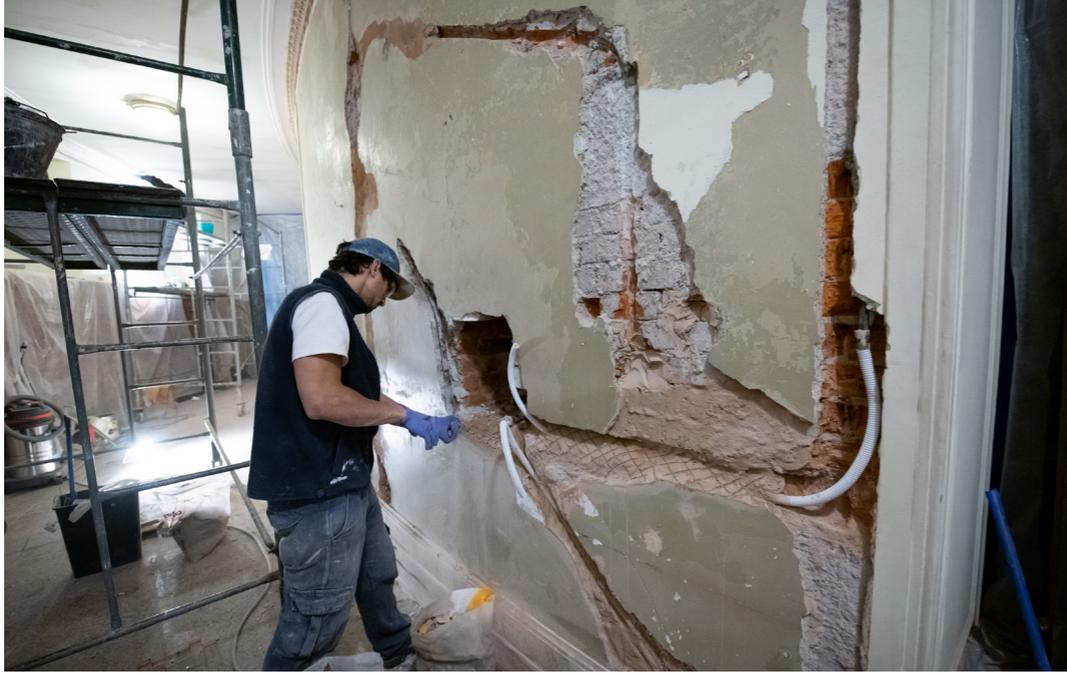
Ejecución de canaletas en muros para el pase de cañerías.

Se obraron canaletas para la instalación de servicios de telefonía, luz y electricidad, para tomas corrientes por circuitos eléctricos y cajas de pase independientes. En el área inferior del muro se colocaron cañerías para tomas y para conexión IP y en el sector superior -debajo de las molduras de hojas de acanto-, se colocaron las cañerías para servicio de teléfono.

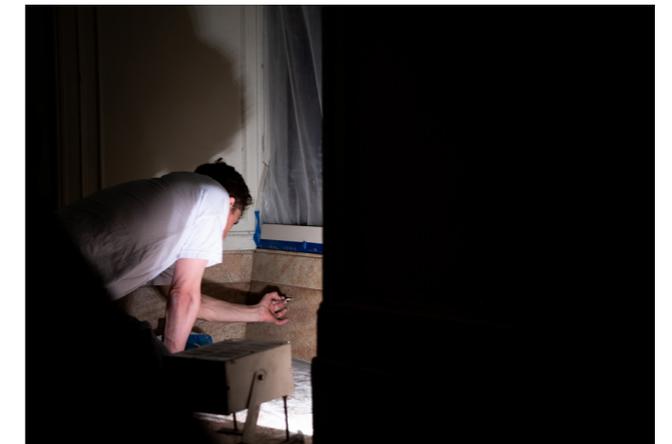
Reintegración de color mediante la técnica de *falso acabado*.

En uno de los zócalos –localizado en el sector de la escalera que conduce al Bajo Recinto– fue necesario realizar una perforación para la colocación de una caja de pase. Se elaboró una tapa obrada en placa de yeso cuya terminación se realizó mediante la técnica de *falso acabado* imitando el diseño de los mármoles del sector.

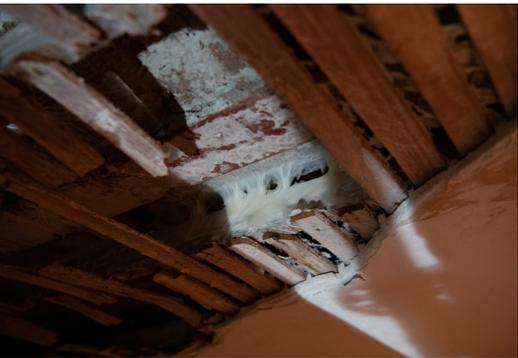
A partir del análisis de dicho material y del patrón superficial producido en la madera, se determinó que se trataba de un hongo, responsable de la patología conocida como *podrición blanca de la madera*. Esta patología produjo la degradación de la lignina de la madera provocando fragilidad, decoloración y pulverización del material.

Detalle de estructura del cielorraso con presencia de biodeterioro.

Se llevó a cabo un tratamiento de biodeterioro consistente en la aplicación de biocida por aspersión a través de aberturas ejecutadas en distintos sectores del cielorraso. Con el objeto de asegurar la distribución adecuada de cargas se colocaron puntales metálicos que fueron soldados a la estructura existente. Luego se desmontó parcialmente el cielorraso para proceder a reemplazar la estructura debilitada y se realizó una nueva fumigación a fin de disminuir el riesgo de proliferación de hongos.

Tratamiento de biodeterioro en cielorraso mediante aspersión de biocida.

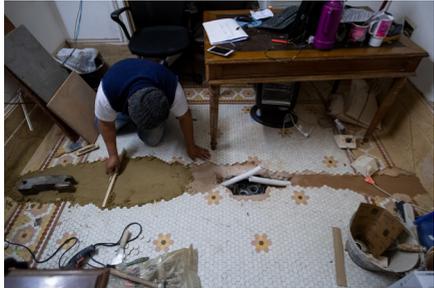
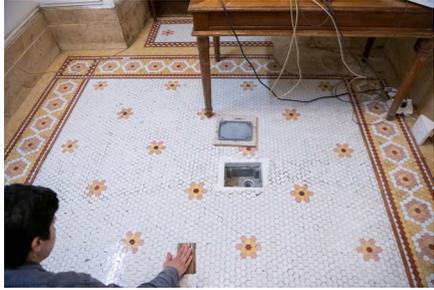
1. Obturado de canaletas realizadas en el solado de la *Oficina de Intendencia*.
2. Vista del solado de la *Oficina de Intendencia* una vez colocadas las teselas.

Los trabajos de canalizaciones se extendieron hacia la *Oficina de Intendencia del Recinto*. Con el objeto de conectar las instalaciones de telefonía, datos, audio y video, se determinó pasar la canalización por debajo del solado con derivación hacia la planta baja. Para ello fue necesario remover las teselas del solado, abrir una canaleta y realizar una perforación vinculada con la conexión en planta baja. Se reemplazó además la caja de pase existente por una diseñada para instalación de piso. En los muros laterales, se reemplazaron las cajas y cables por cañerías de plástico corrugado y se abrió una canaleta para instalar dos cajas de pase de instalación eléctrica.

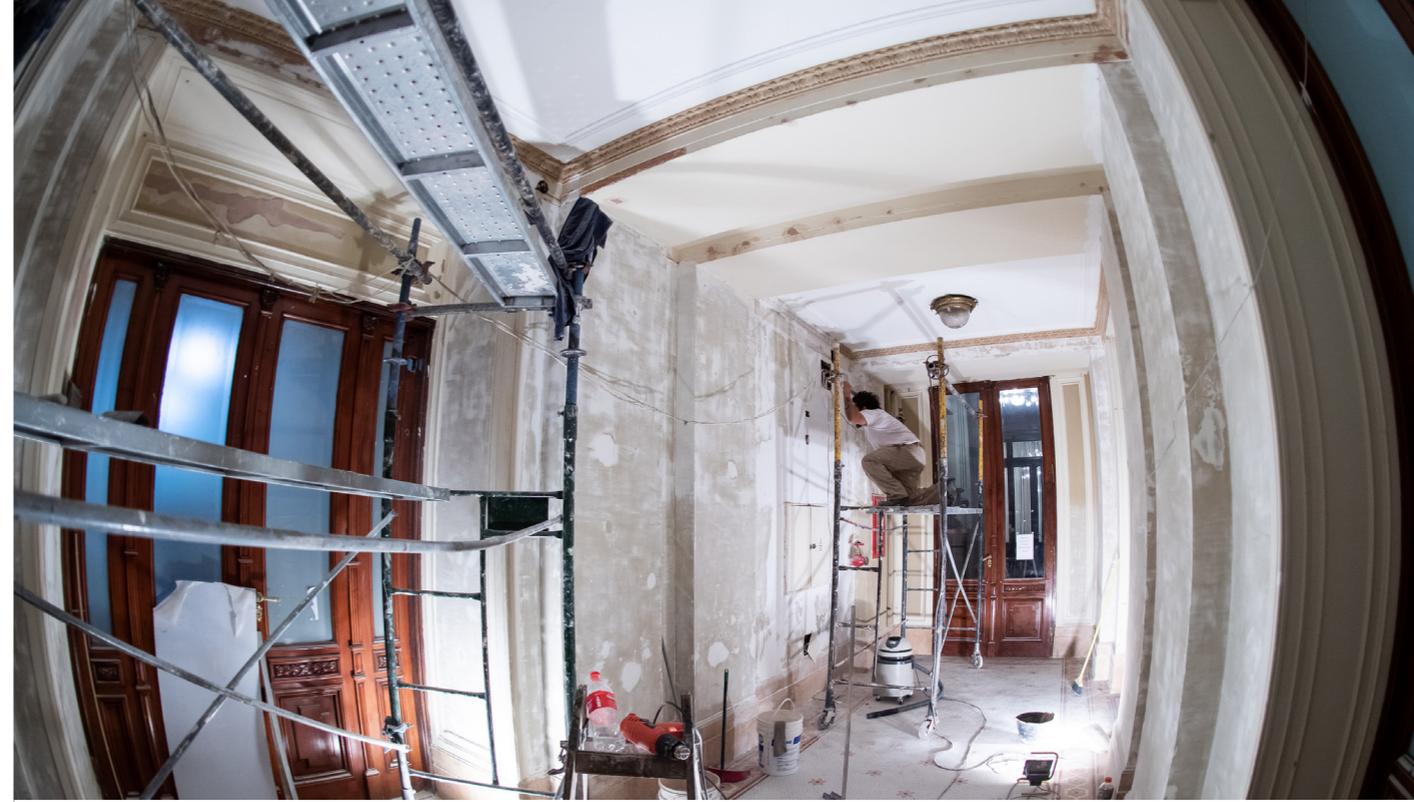
Aplicación de enlucido en muros del hall de acceso desde el Salón de los Pasos Perdidos.

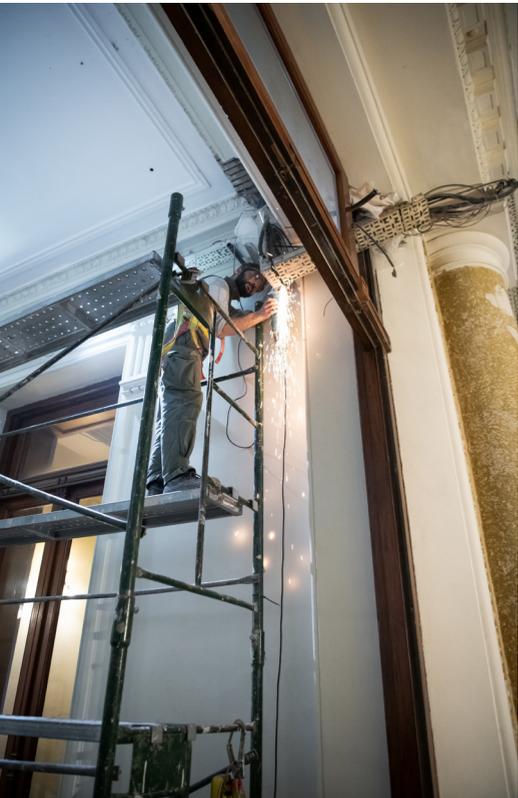
Remoción de bandejas
de cables.

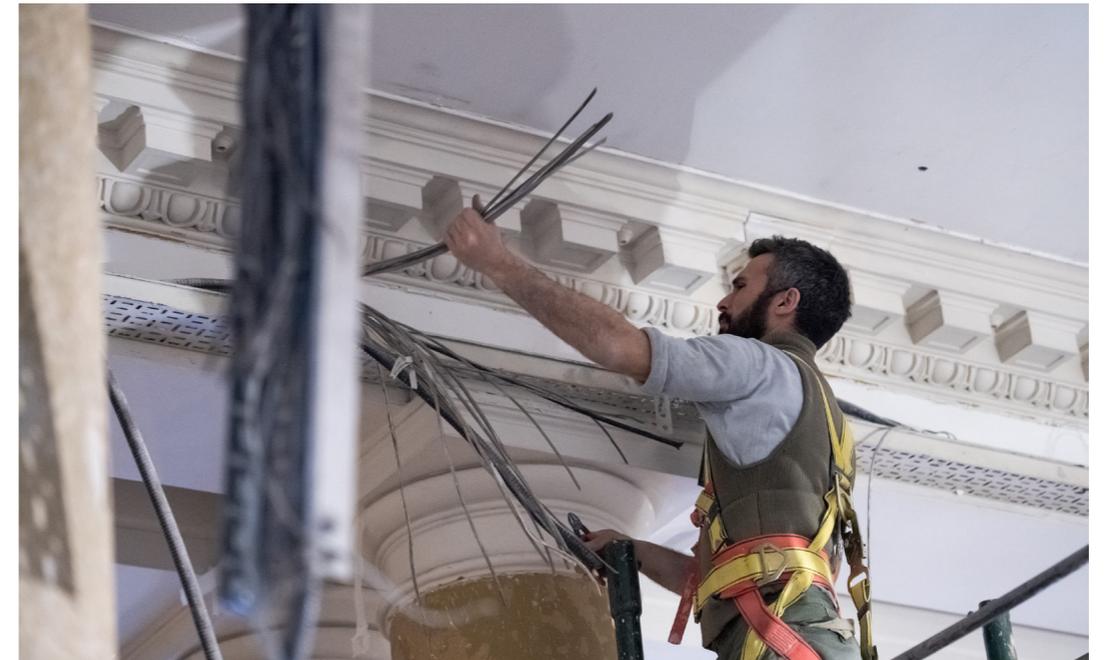
Remoción de
cables obsoletos.

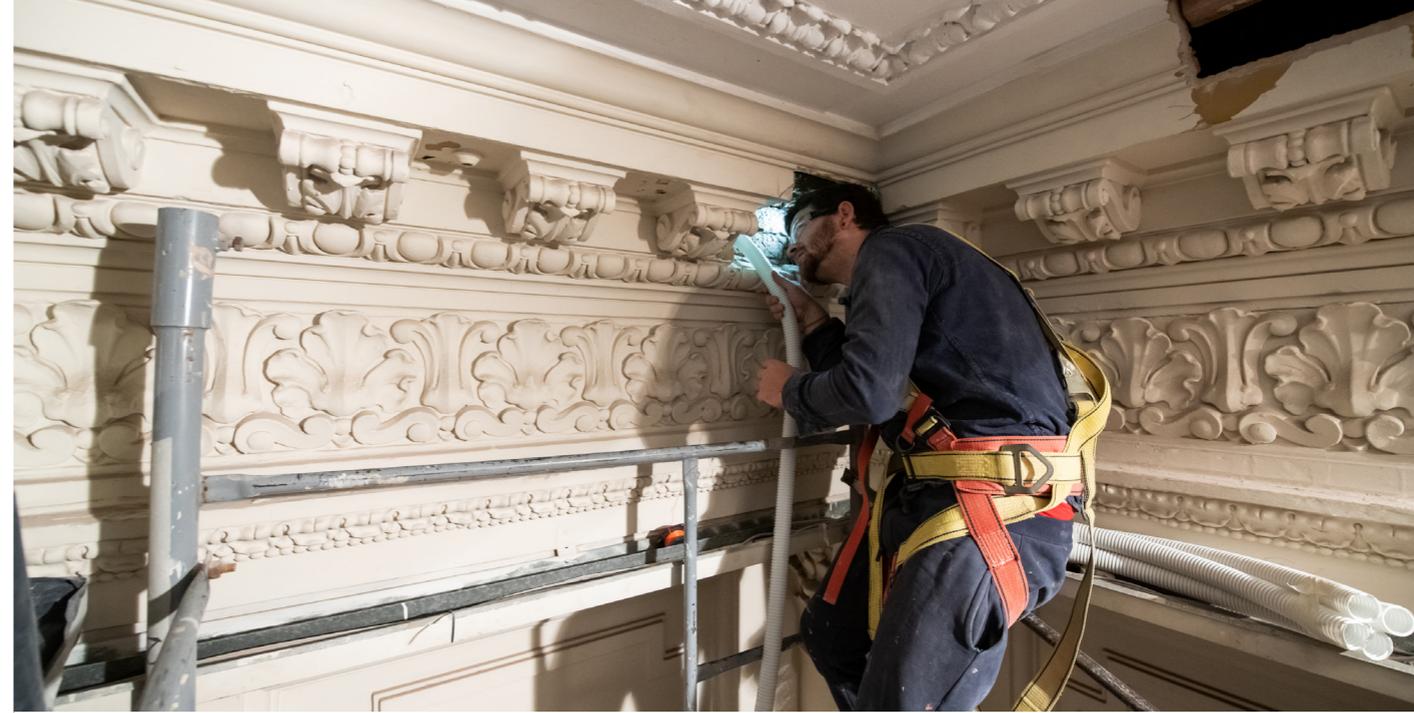
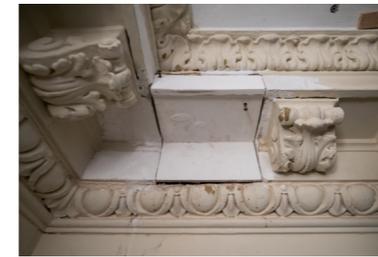
1. Pase de canalizaciones por detrás de la franja de molduras.
2. Colocación de tapas en aberturas para canalizaciones.

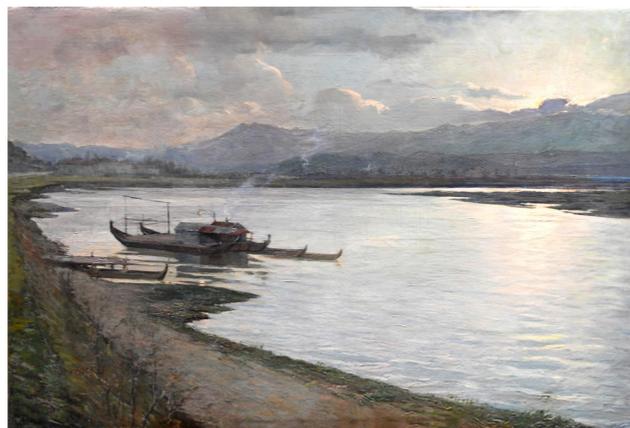
Ruit Hora
Decoroso Bonifanti

Durante el relevamiento del estado de conservación se observó que la obra presentaba suciedad superficial, repintes correspondientes a intervenciones anteriores y desgarros, roturas y abrasión en el perímetro con faltantes de capa pictórica. Se verificó además que las cuñas del bastidor exhibían clavos oxidados.

El soporte principal –textil de algodón de hilado simple– se encontraba en mal estado de conservación presentando deformaciones planares y parches y bandas perimetrales adheridos presumiblemente con cera durante una intervención anterior.

La capa pictórica se encontraba craquelada con riesgo de desprendimiento en algunos sectores. Se observó la existencia de lagunas, fisuras, manchas,

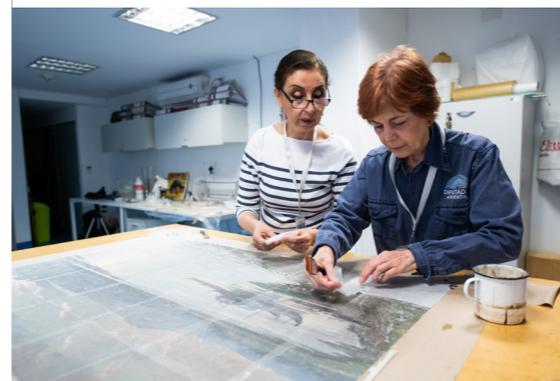
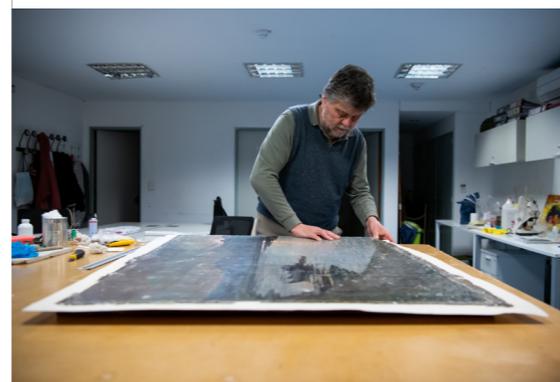
1. Velado de capa pictórica.
2. Montaje de la obra en el bastidor.

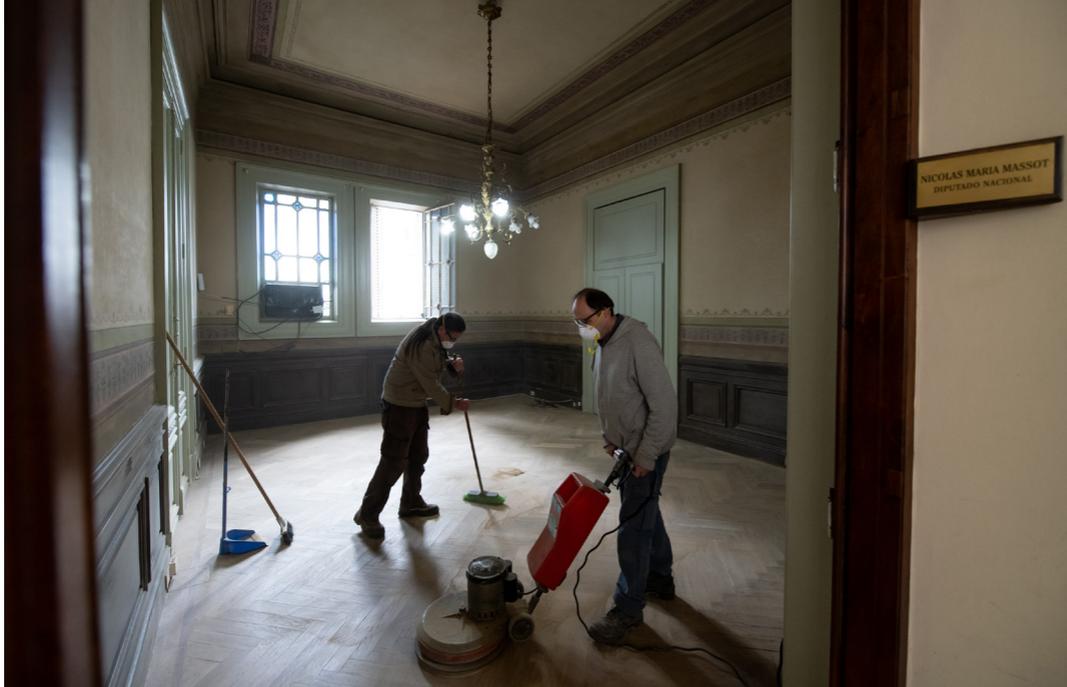
El solado de madera, obrado en parquet de roble de Eslavonia, presentaba pequeños faltantes, roturas y manchas como consecuencia de la pérdida de agua de un dispenser instalado en el lugar.

Pulido del solado de la oficina.

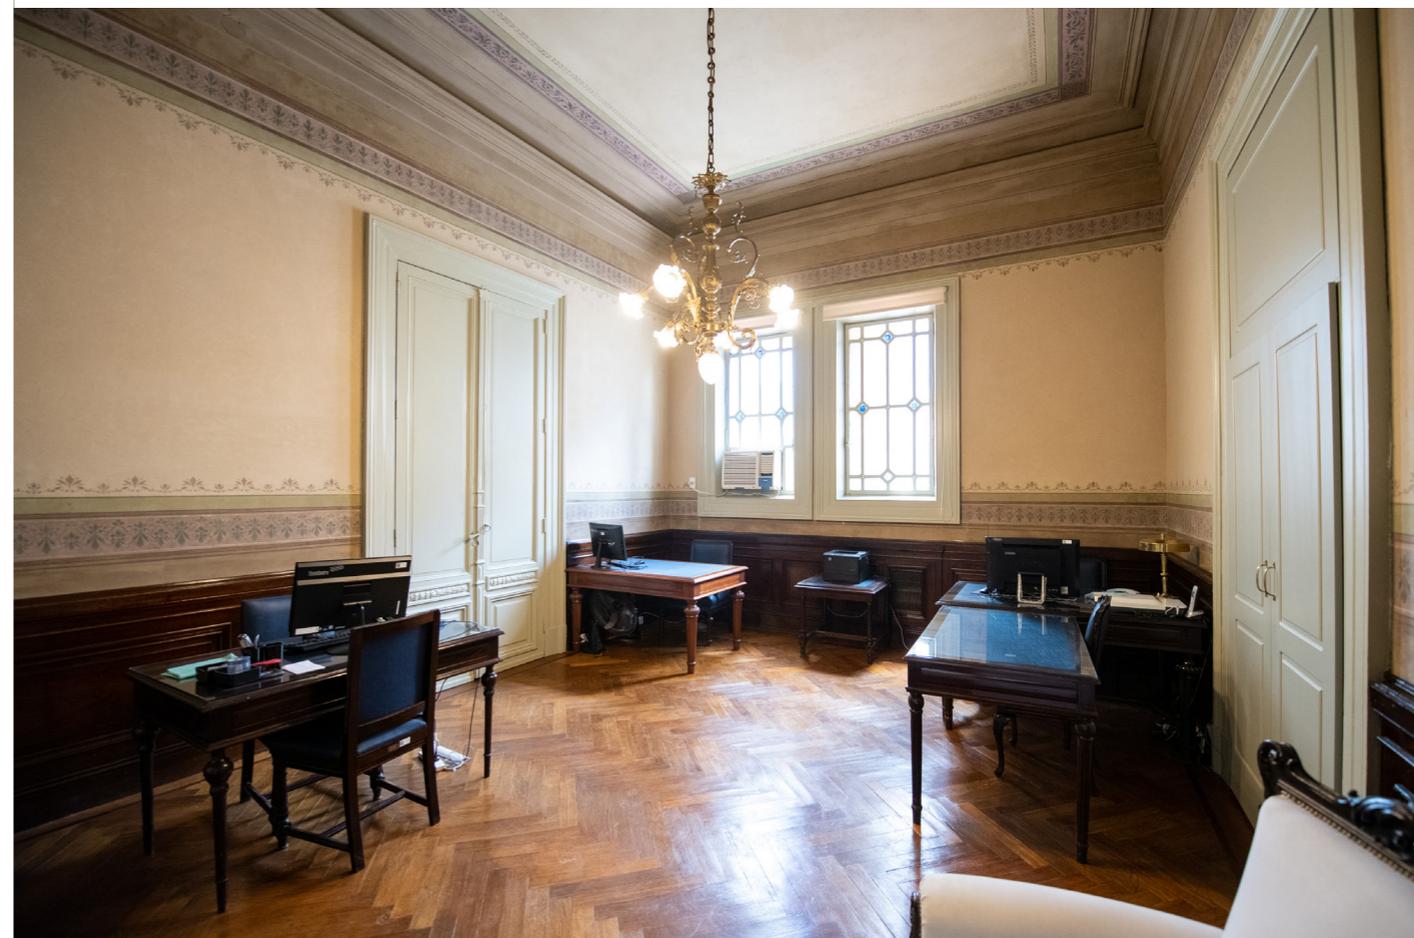
Vista de la Oficina N° 83 durante la intervención.
