INFORME DE GESTIÓN

FEBRERO / MARZO 2019

DIRECCIÓN DE OBRAS Y OPERACIONES

SECRETARÍA ADMINISTRATIVA

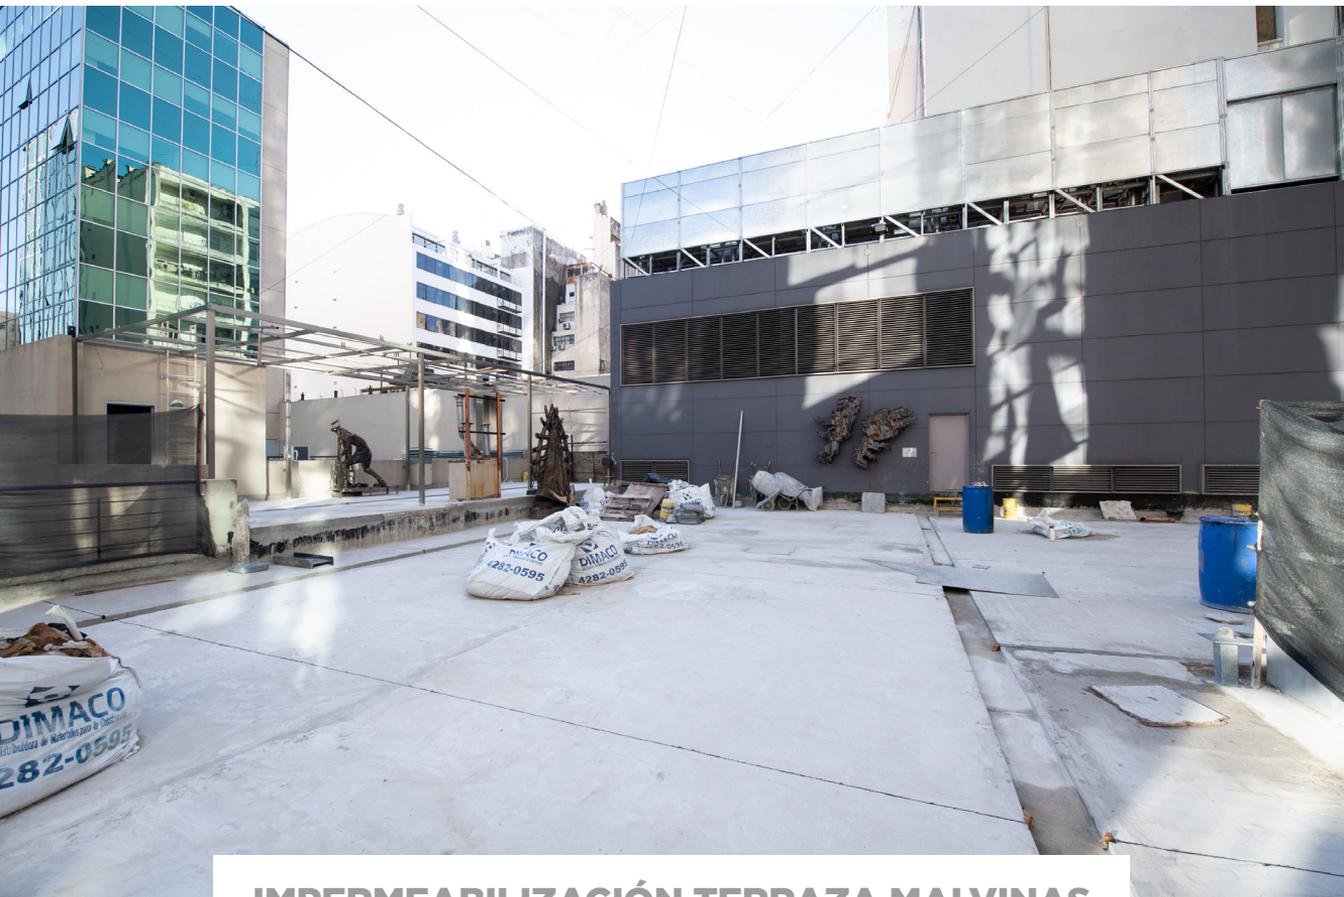
IMPERMEABILIZACIÓN TERRAZA MALVINAS

En el presente período finalizó la ejecución de la membrana de contingencia y del contrapiso, con las canaletas y pendientes correspondientes. Se realizaron carpetas niveladoras y picados perimetrales para el preparado de la babeta que llevará la membrana definitiva. Finalmente, se llevaron a cabo tareas de mantenimiento en la instalación pluvial, la que se encontraba obstruida con material de obra y ocasionaba filtraciones en el comedor de personal.
