INFORME DE GESTIÓN

2017/2018

DIRECCIÓN DE OBRAS Y OPERACIONES

DIPUTADOS
ARGENTINA

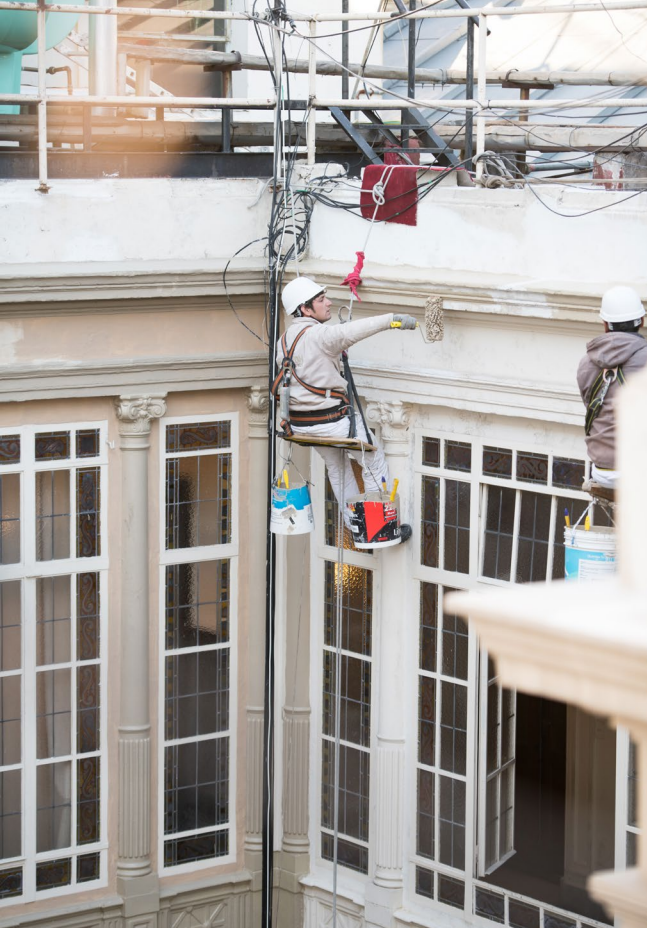
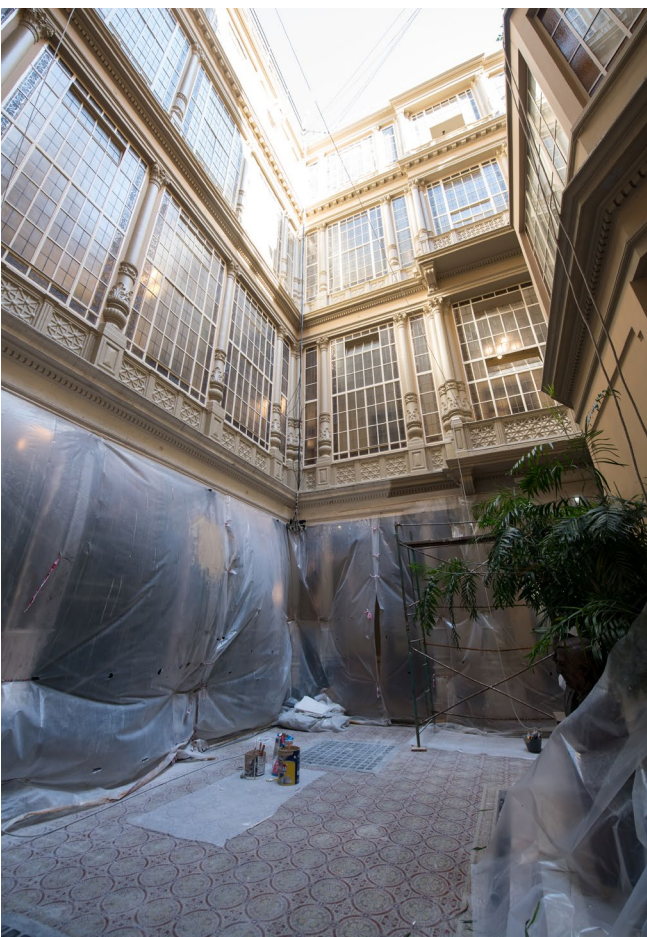
PINTURA DE FACHADAS DEL PATIO DE LOS BUSTOS

Transcurrido cierto tiempo desde la finalización de los trabajos, la superficie mural mostró la presencia de un escurrimiento de aspecto blanquecino y brillante. El *Laboratorio de análisis químicos* del *Departamento de Restauración* determinó que se trataba de una película formada por una sustancia transparente con propiedades adhesivas, presumiblemente un puente de adherencia proveniente de la pintura. El aspecto blanquecino tendría su origen en la adhesión de polvo de lijado proveniente de muros de galerías lindantes en proceso de intervención.

para la corrosión consistente en cepillado, pasivado y aplicación de protección. Seguidamente se procedió a reintegrar estas áreas mediante la aplicación de mortero con malla plástica. Con respecto a la pintura, el equipo de Restauración realizó cateos estratigráficos en muros, silencios, superficies metálicas –columnas y parapetos de hierro–, balaustradas y cornisas con el objeto de determinar el color a utilizar en cada caso.

Se sellaron carpinterías y se decaparon elementos metálicos cuya superficie fue luego tratada mediante la aplicación de convertidor de óxido.

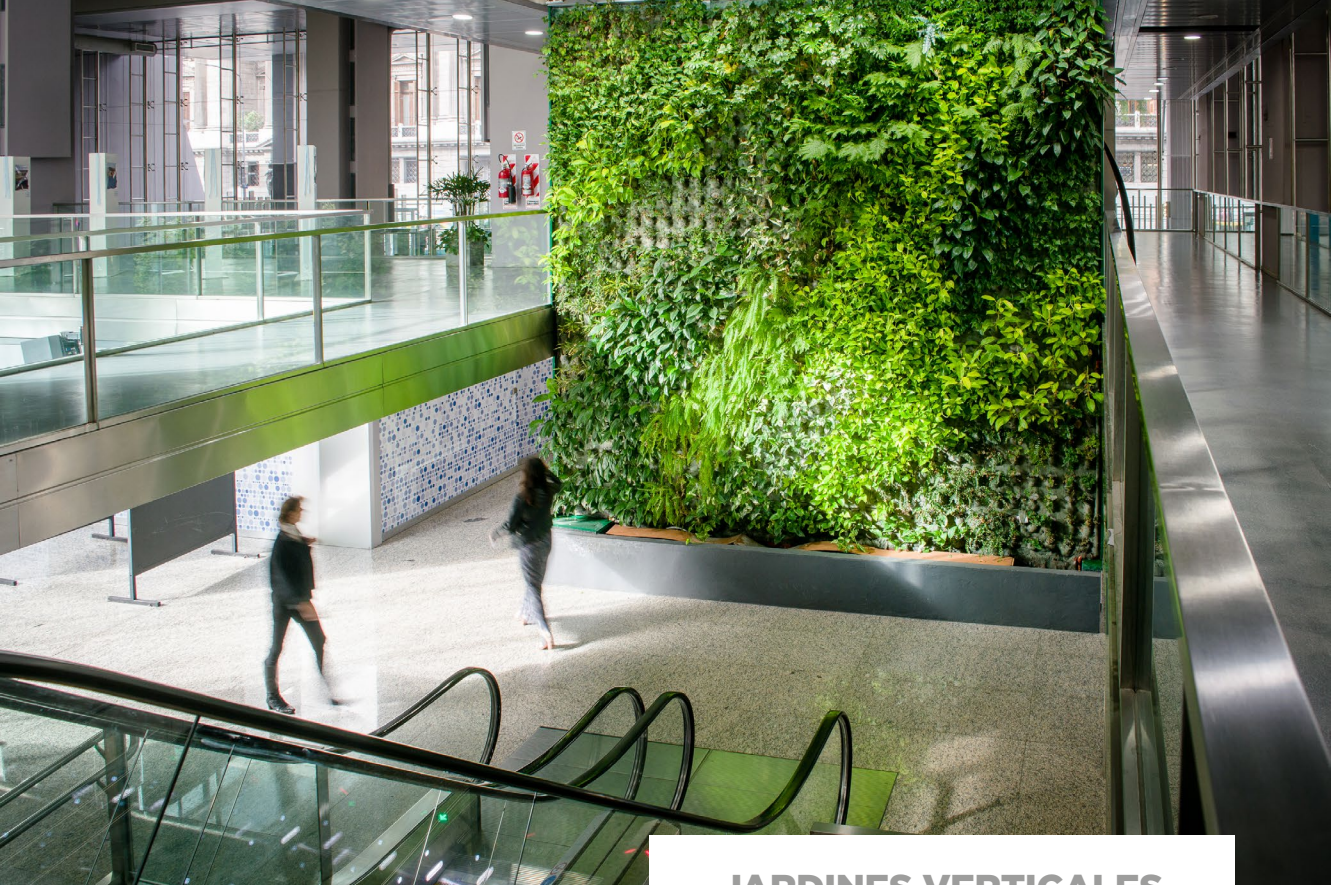
JARDINES VERTICALES

Se verificaron paneles deteriorados, juntas abiertas en el sellado de paneles, inclinación incorrecta de bandejas colectoras, filtraciones de agua y perfilera oxidada.

Con el objetivo de evitar daños de mayor gravedad se determinó la ejecución de la garantía.
