INFORME DE GESTIÓN

DICIEMBRE 2018
ENERO 2019

DIRECCIÓN DE OBRAS Y OPERACIONES

DIPUTADOS
ARGENTINA

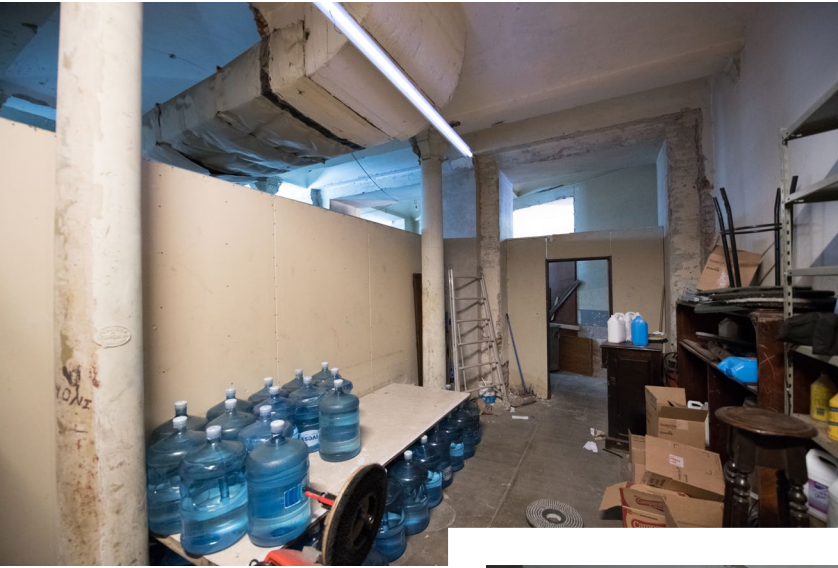
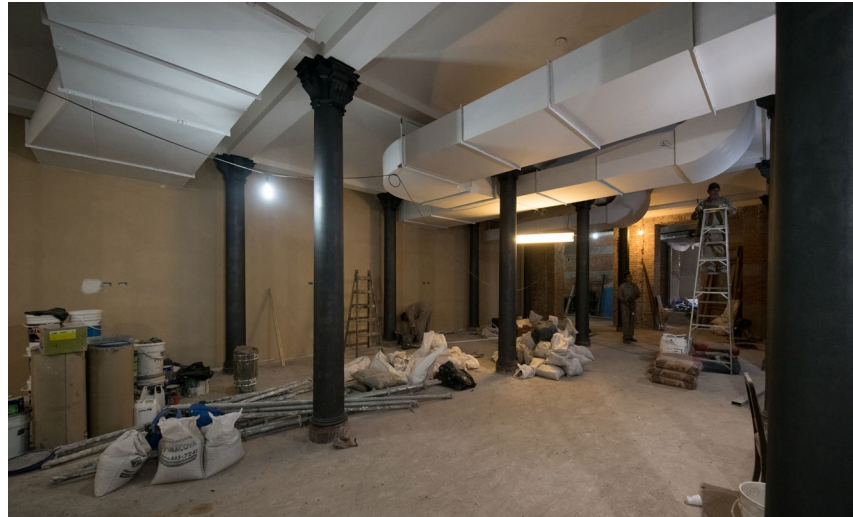
Con respecto al Salón del Bajo Recinto, a pesar de no contar con un registro de su función original, se trata de un espacio que había sido utilizado como depósito y cuya construcción no había sido finalizada al momento de inauguración del edificio.

Por este motivo, se determinó recuperar su estructura y materialidad original -piedra y ladrillo- a modo de registro de su construcción. En el área de apoyo al catering -localizada en el hemiciclo-, el objetivo fue respetar la materialidad original ante la necesidad de cumplir con ciertos requisitos de higiene, y se determinó realizar un revestimiento de microcemento.

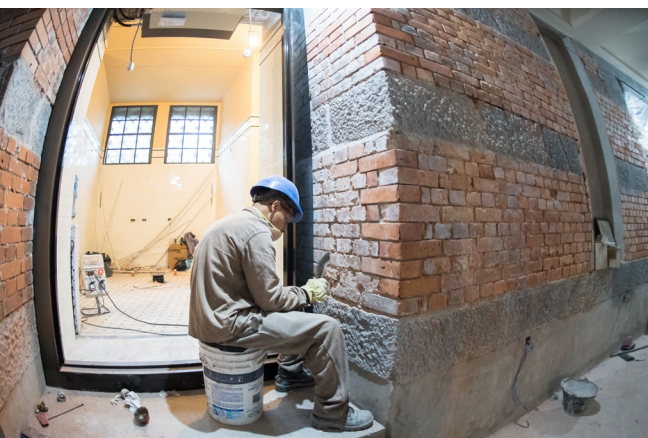
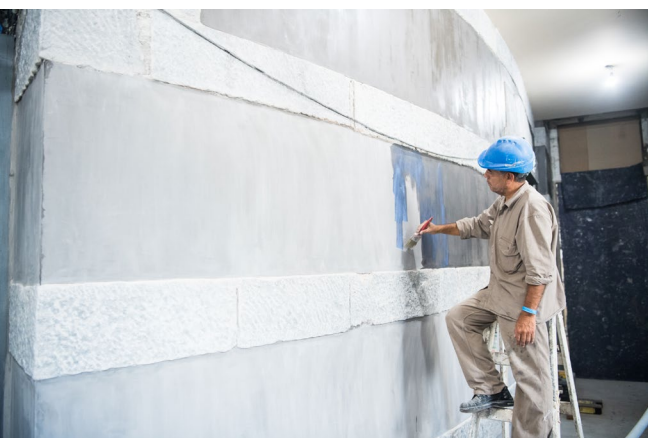
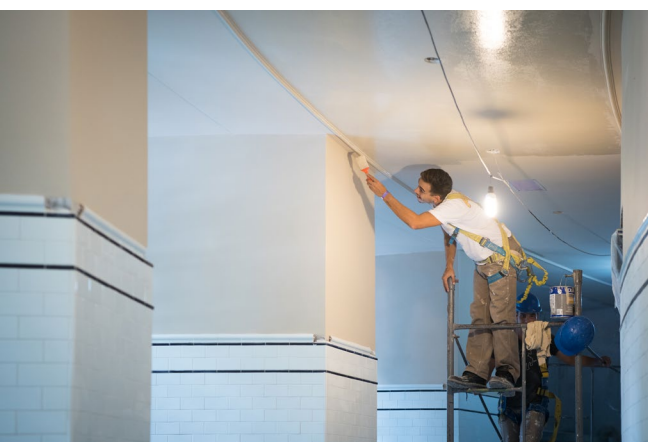
Algunos ladrillos se encontraban dañados y otros presentaban intervenciones inadecuadas, debido a lo cual los faltantes fueron reintegrados.

En algunos sectores se recuperó el solado de tipo gres.

Se colocó revestimiento cerámico blanco, guarda mediacaña blanca y guarda cerámica de vidrio negro.

En los muros de piedra se realizó un tratamiento específico para evitar el ingreso de humedad. Se reintegraron faltantes de piedra imitando las características del material. Los cielorrasos existentes fueron recuperados y los tramos faltantes, completados. Comenzaron además los trabajos de aplicación de pintura al látex en muros, cielorraso y pintura sintética en columnas y carpinterías. Avanzaron los trabajos de instalación eléctrica, instalación cloacal, de agua fría y caliente y la colocación de griferías, artefactos y accesorios. Con respecto a las carpinterías, se procedió a instalar la mampara de vidrio divisoria del pasillo, la mampara divisoria del office y el ventanal de acero y vidrio esmerilado. Se recuperaron puertas, ventanas y canastos históricos. Se reemplazaron carpinterías y vidrios lindantes con la fachada buscando similitud con los originales. Los colores utilizados se lograron a partir de cateos realizados en diferentes espacios. Se llevó a cabo finalmente la colocación de equipos de climatización (VRV), tendido de cañerías y bus de datos. La obra de remodelación continúa en ejecución.

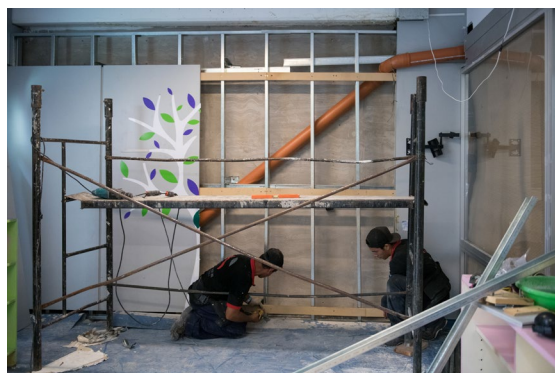
En el presente período se llevaron a cabo trabajos en las instalaciones del Jardín Materno Infantil debido a la presencia de filtraciones. La obra inició con la anulación de los embudos y cañerías existentes que se encontraban embudados en el contrapiso de la terraza para luego proceder a la instalación de un sistema de desagüe pluvial suspendido, localizado debajo de la losa. Esta instalación fue conectada al pozo de bombeo existente ubicado en el subsuelo. El sistema de desagüe suspendido facilitará las tareas de mantenimiento ya que permitirá un mejor acceso a la instalación. Seguidamente se realizó un nuevo cielorraso en el pasillo de las aulas del jardín y se colocaron embudos bajo losa para la recolección del agua drenada. Finalmente se instalará una nueva bomba al pozo de bombeo pluvial con su correspondiente conexión, se llevará a cabo la impermeabilización superficial en la terraza del jardín, se reparará el guardaganado de la terraza y se rellenarán las juntas de dilatación de la misma con asfalto modificado en caliente (brea).

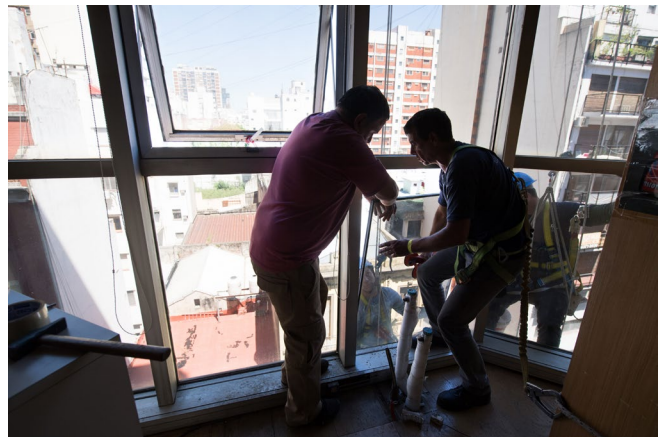
Se realizó la reparación de la fachada *curtain Wall* del edificio anexo A de la HCDN. Fueron cambiados termopaneles rotos, alabas y riendas.

Se cambiaron en total 93 termopaneles.

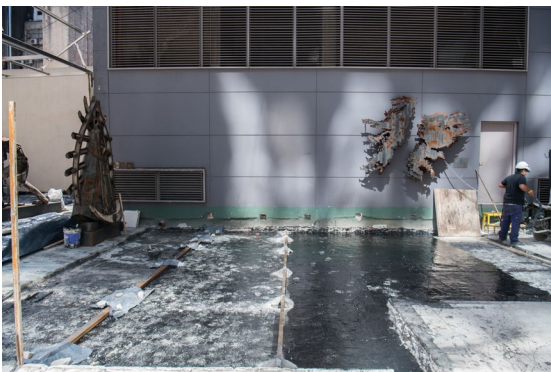
La obra tiene por objeto tratar filtraciones que afectaban los espacios del nivel inferior, principalmente el comedor del personal.

Las tareas iniciaron con la demolición de solados, carpeta y contrapiso y con el desmontaje de la rampa de granito, del techo de chapa, del cielo-raso suspendido y de la instalación eléctrica.

Actualmente se están llevando a cabo trabajos de impermeabilización con membrana asfáltica (capa asfáltica de contingencia), la instalación de embudos y tendido de desagües pluviales y la ejecución parcial de contrapiso y carpeta.

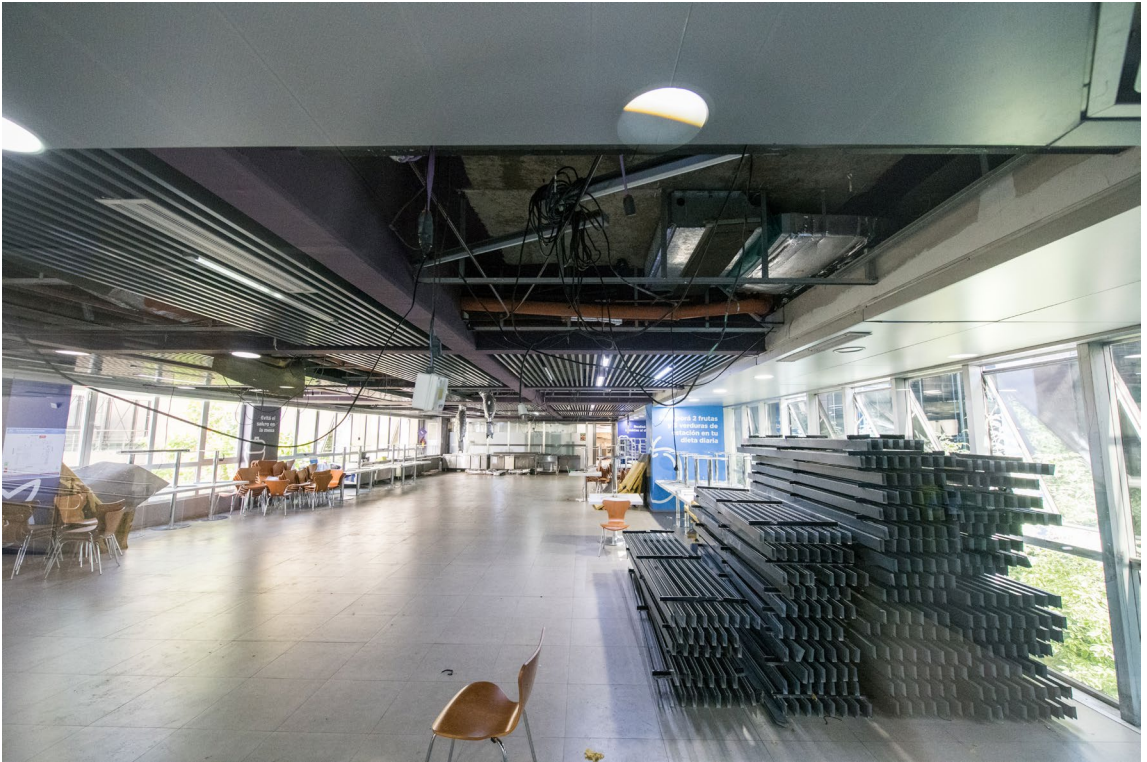
Asimismo, se llevó a cabo el armado de tableros y la eliminación de cables obsoletos. Se verificó que un caño de alimentación de *fan coil* se hallaba pinchado, razón por la cual se reemplazó el tramo del caño y se agregó una válvula nueva que permite disminuir la presión de agua durante la ejecución de trabajos en oficinas y al realizar la limpieza del colector.

Se trabajó en el sistema de enfriamiento del Auditorio, en el que se reparó una pinchadura localizada en una pieza del radiador, quedando pendiente la verificación de los conductos. Fue necesario desmontar el equipo completo, reemplazar los caños existentes por nuevos de termofusión y agregar purgas con válvulas para la limpieza.
