PROYECTO DE RESOLUCIÓN

INFORME PRELIMINAR DE DAÑOS

Empresa: **AGROPECUARIA DEL NORTE S.A.**

Empresa: **LAGUNA VERDE S.A.**

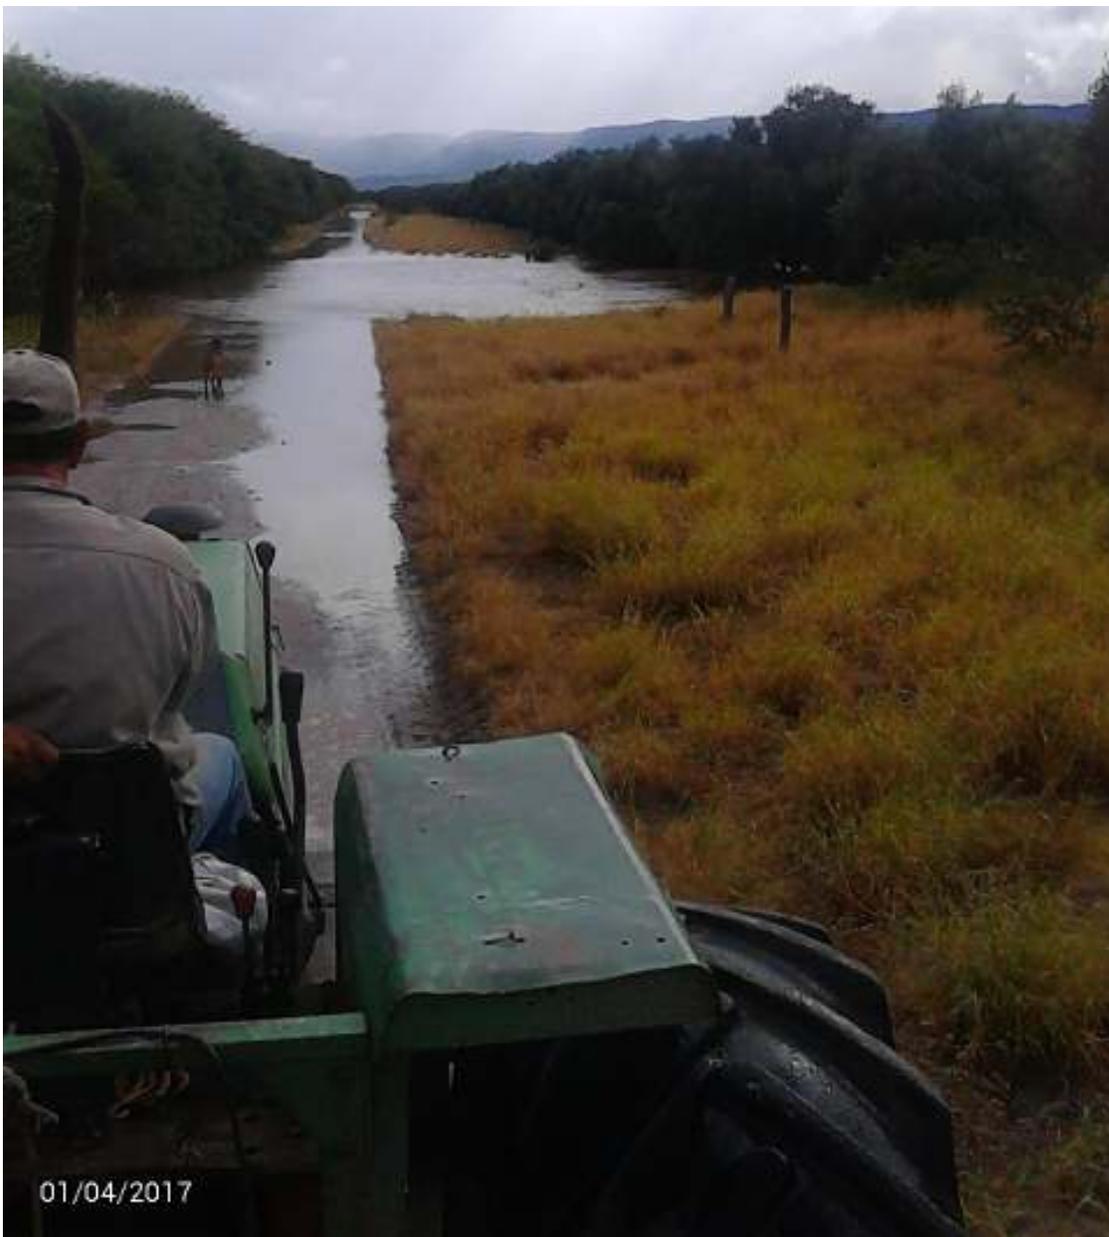
En la imagen que se muestra a continuación, se observa el caudal del río ya saliendo de los lotes afectados, ya que es imposible transitar por la parte interna de los mismos, debido a que el río baña todos los lotes para finalmente encauzarse en un solo sector.

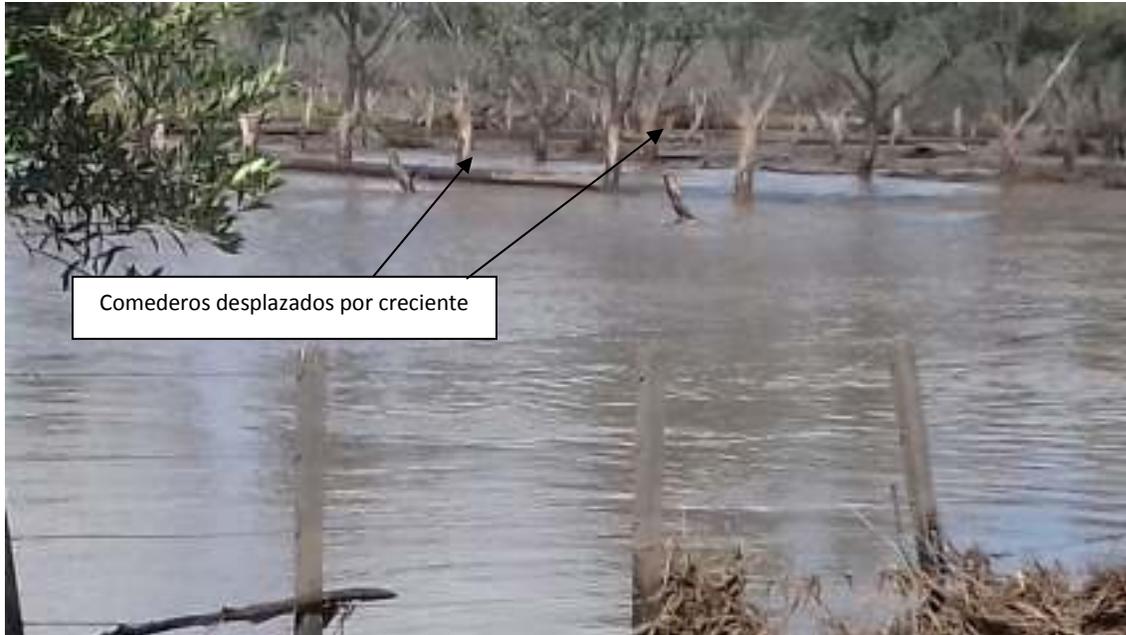
A continuación algunas imágenes de la inundación de los corrales

Como se puede observar, el cauce principal corre a través de la parcela destinada al feed-lot y arrastró los comederos, en algunos casos desplazándolos fuera del lote. En este caso también, al quedar totalmente sumergidas las cañerías, no podemos aún evaluar si las mismas sufrieron algún tipo de daño.

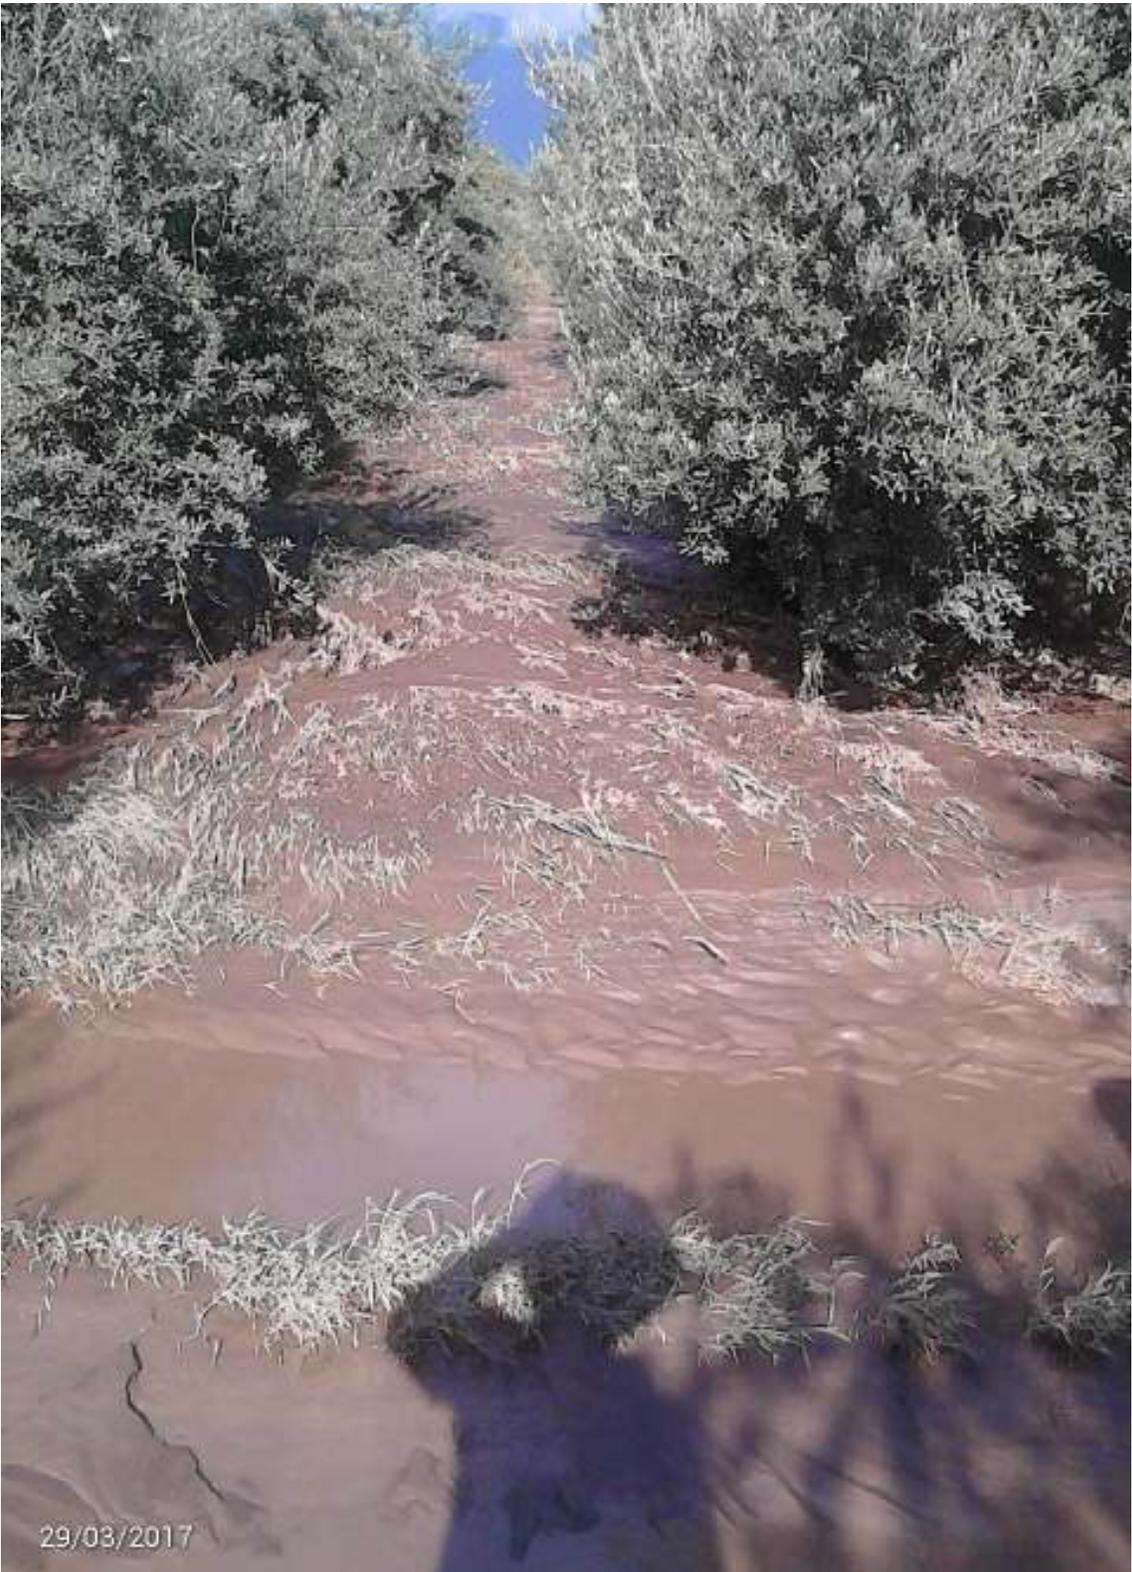
En la imagen a continuación se observa el anegamiento y la acumulación de material de arrastre del río en la base de las plantas de Arauco. Esta foto fue tomada el día 29 de Marzo, en horas de la tarde, al bajar la principal onda de la creciente.

Nótese que los troncos de los árboles están prácticamente tapados por el limo de arrastre, como así también la pastura que se encuentra en la entrelínea.

Las mangueras de riego no se notan, ya que deberían verse en el cruce de las líneas, por lo que pueden estar enterradas o directamente arrastradas por la corriente.

Cabe destacar que estos mismos lotes sufrieron dos crecientes más en los días subsiguientes y al día de la fecha del informe (03 de Abril) se encuentran todavía bajo el agua, o sea en una condición peor a la registrada por la imagen.

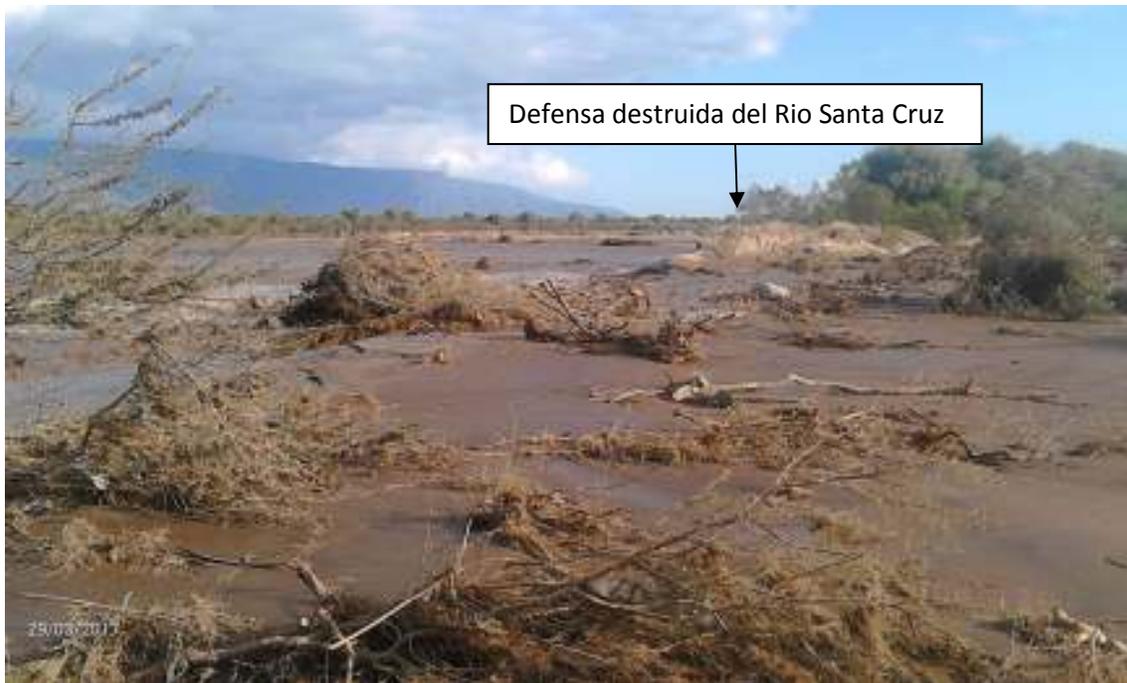
En la siguiente imagen se muestra la defensa contra el río Santa Cruz que da a los lotes 5 y 6 de Manzanilla.

Se puede observar el material de arrastre del río y los restos de vegetación natural que ingresó por la fuerza del agua. El tramo de defensa destruida en ese momento alcanzaba los 200 mts, al día de la fecha del informe es mayor, debido a que las nuevas crecientes sufridas fueron erosionando cada vez más dicha defensa.

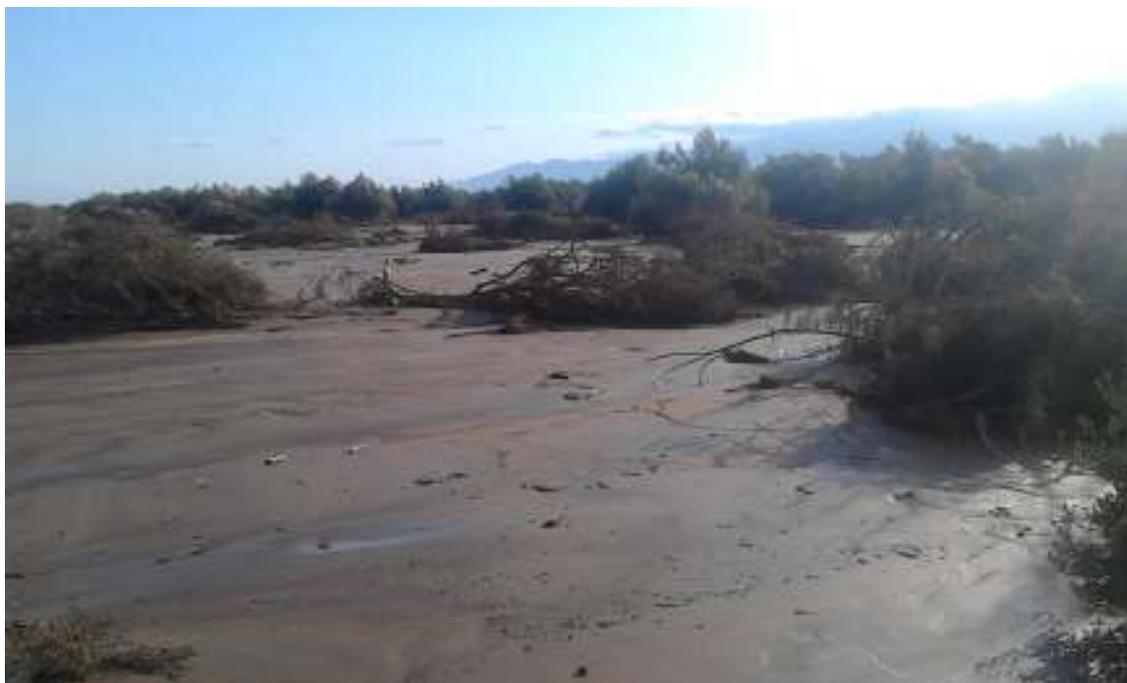
Esta es la vista posterior de la imagen anterior, donde se observa que el río arrastró árboles de Manzanilla y cubrió por completo el ancho de la entrada del mismo con una capa de material de arrastre de más de 50 cms de alto.

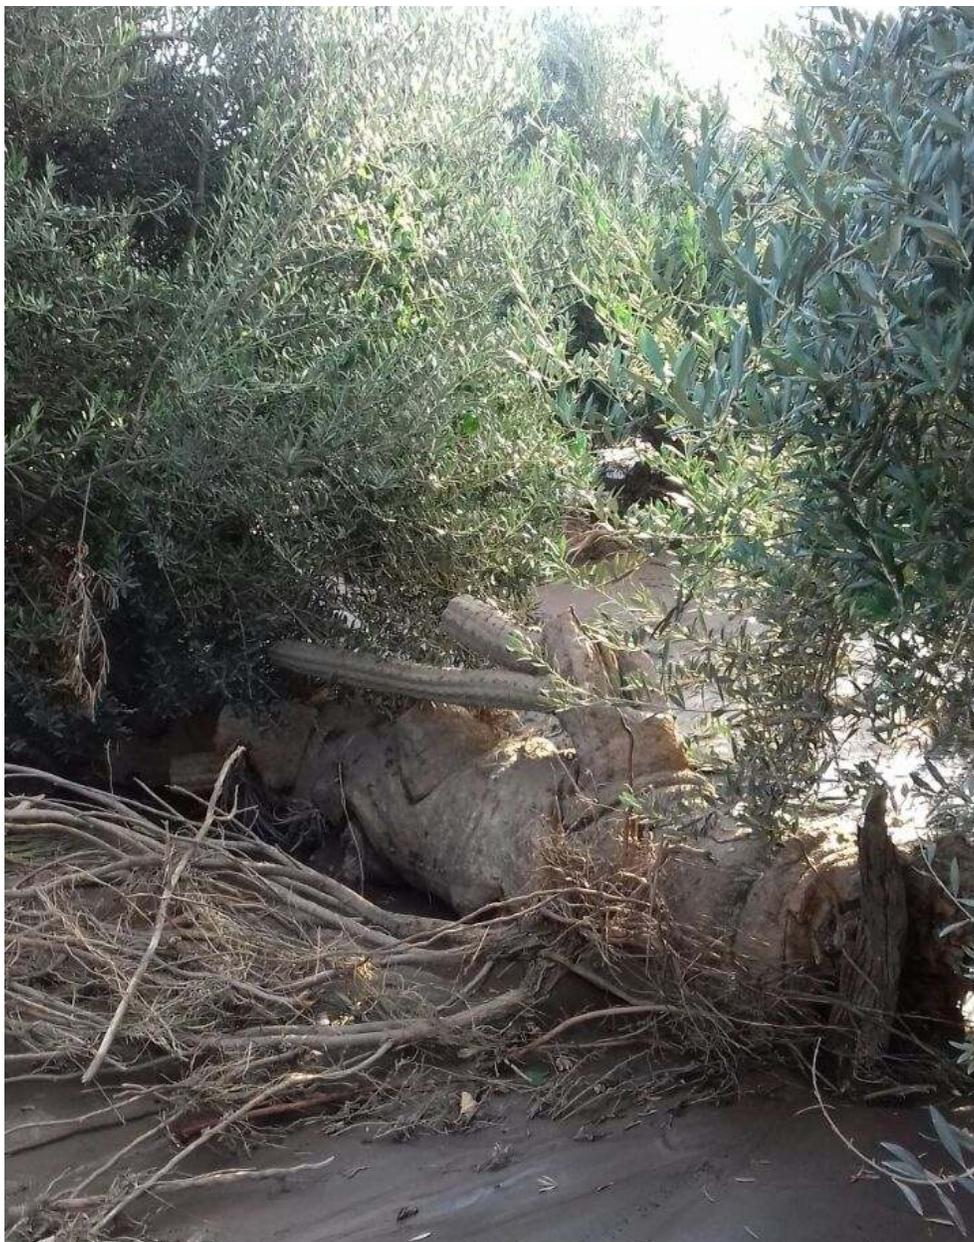
En la siguiente imagen se ve un detalle de un árbol de Manzanilla arrancado de cuajo por la fuerza del agua
