Informe de gestión enero-febrero 2016

Departamento Museo
y Restauración de Obras de Arte

Honorable Cámara de Diputados de la Nación

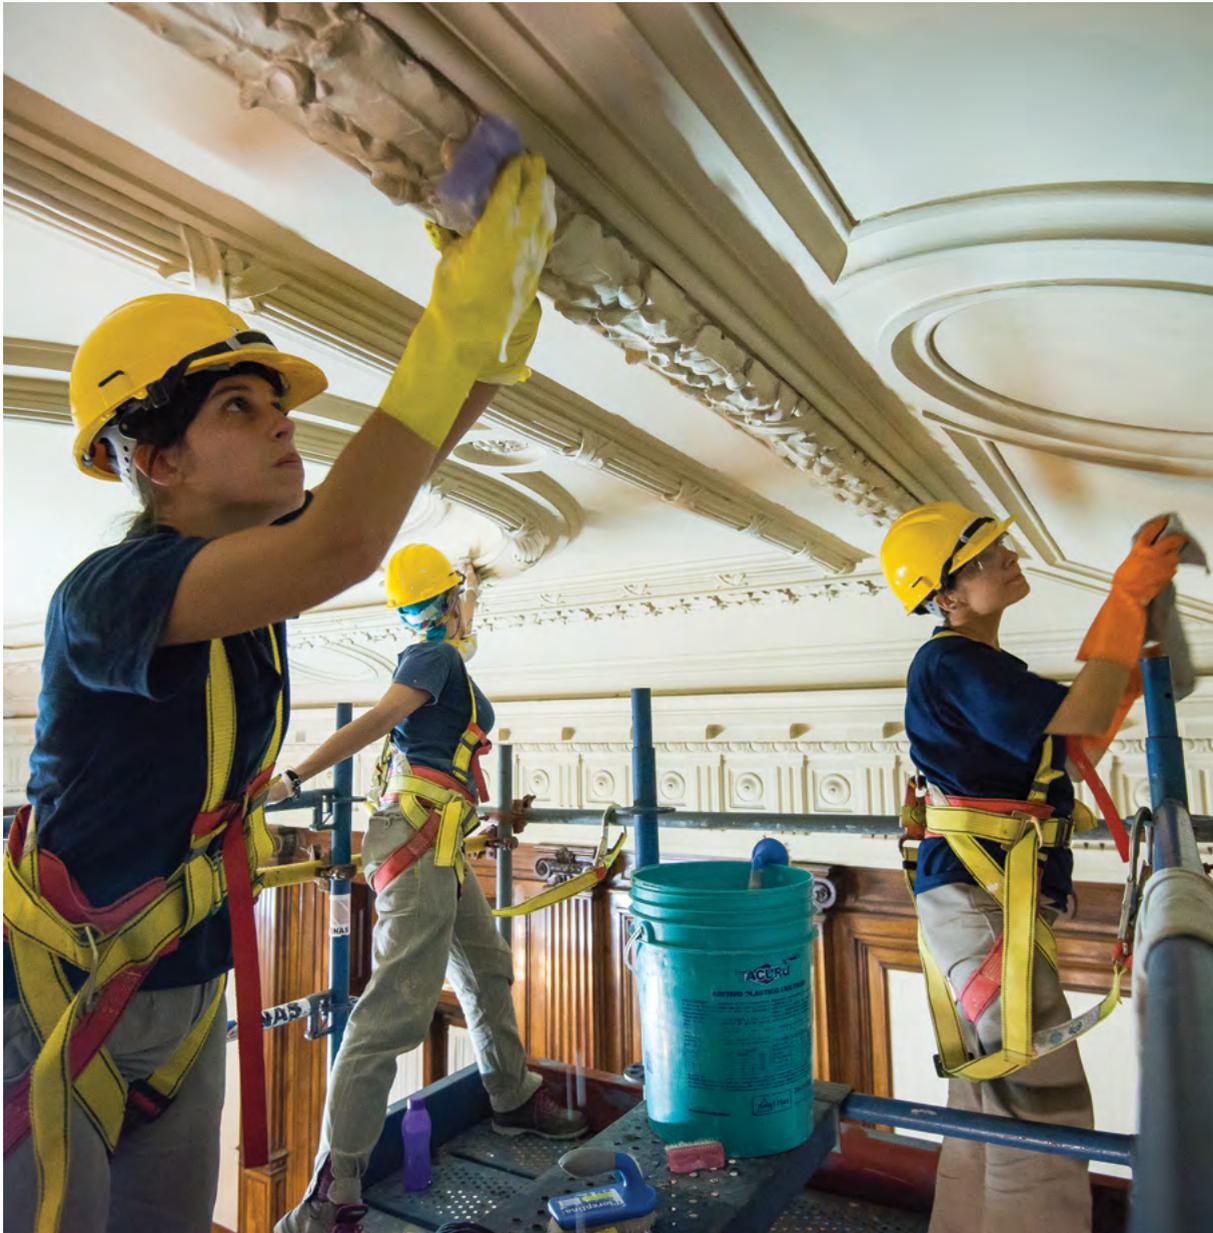
Restauradoras realizan trabajos de limpieza técnica sobre el cielorraso de la Dirección de Taquígrafos.

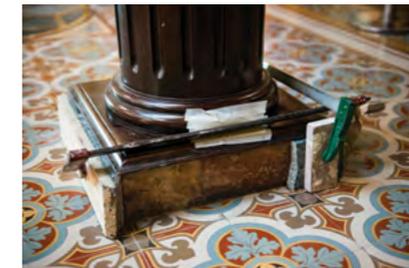
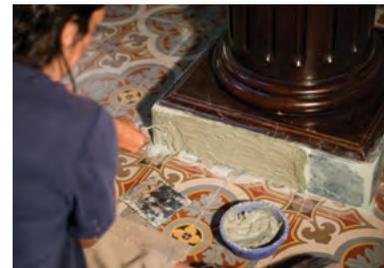
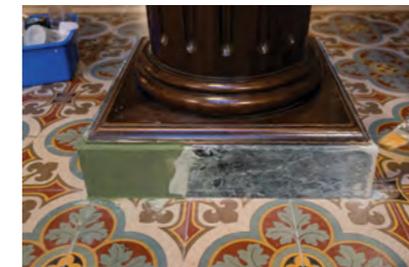
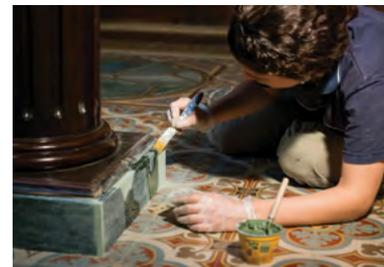
1. Restauración de basamento de mármol.
2. Retoque de color en basamento de mármol.
3. Adhesión de placas de mármol desprendidas con un adhesivo - mortero estructural de dos componentes.
4. Reintegración volumétrica de faltante de gran tamaño de placa de mármol.
5. Colocación de mortero fino o estuco con color.
6. Colocación de puente de adherencia para el mortero fino o estuco con color.

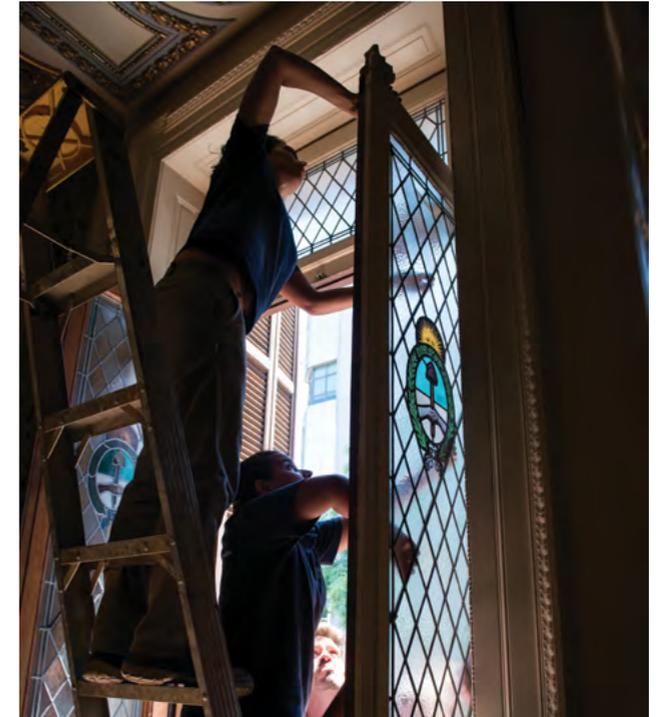
Desmontaje de vitrales de las puertas
ventanas del Salón de Honor.

Durante el relevamiento se observó que todos los paños de vitral estaban colocados de manera invertida, con la grisalla hacia el lado externo y los refuerzos hacia el lado interno, por lo que la pintura grisalla mostraba un deterioro importante debido a la exposición a los rayos de sol, el agua y los cambios de temperatura. De todos modos, el estado general de los paños de vitral era bueno y los plomos presentaban un buen estado de conservación, a excepción de tres paños que se encontraban pandeados y fuera de lugar. Los paños de las puertas ventanas lindantes con la Avenida Rivadavia tenían adherido en su cara externa una película adhesiva transparente que debió ser retirada.

La intervención de los vitrales de las puertas ventanas del Salón de Honor –tres pares sobre el sector de Avenida Rivadavia y dos sobre el sector de Combate de los Pozos– consistió en el relevamiento, desmontaje, traslado a taller, restauración, limpieza y montaje final de los mismos. Se realizó la toma de medidas y el estudio del estado de los paños del vitral y estructuras vecinas y se procedió a la enumeración y desmontaje retirando las varillas.

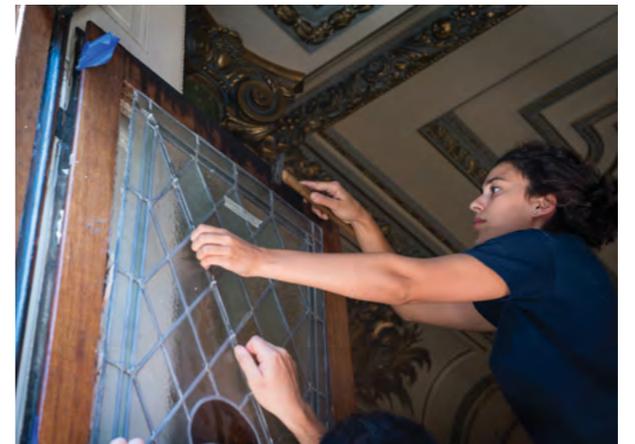
(Pág. 42)

Resoldado de plomos fracturados, ajuste de refuerzos y remasillado de paños de vitral.

Se procedió a la colocación de los plomos periféricos faltantes, la reposición de lagunas y la consolidación de piezas fracturadas.

La intervención concluyó con el proceso de masillado.

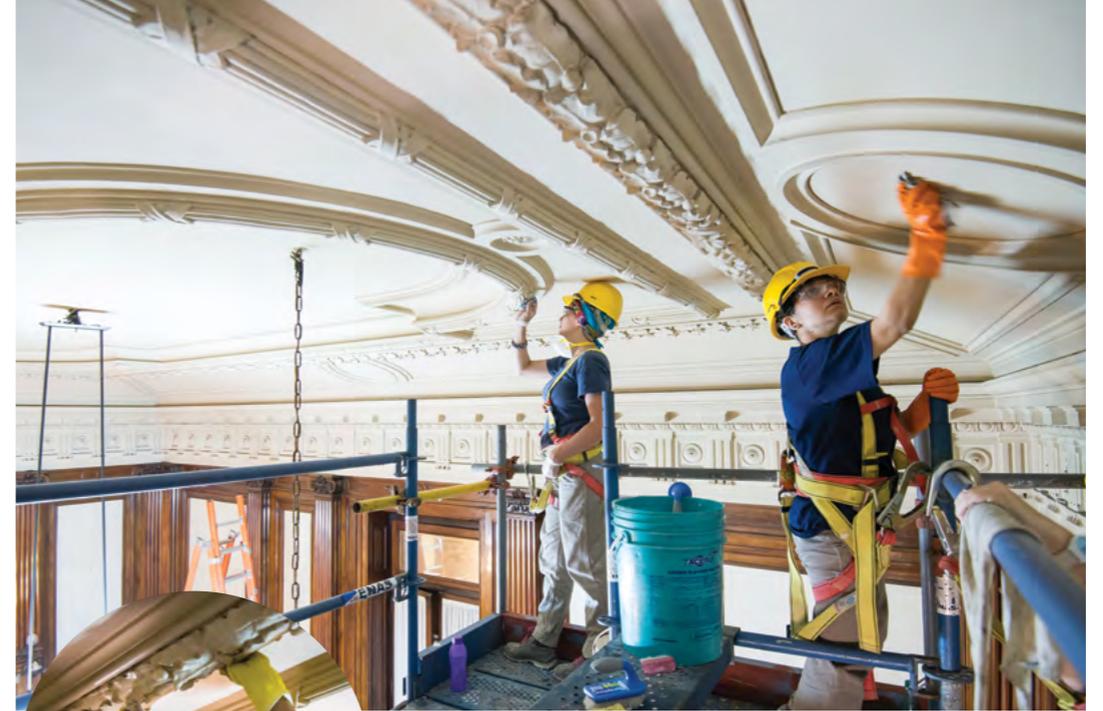
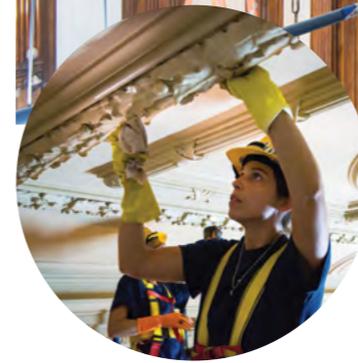
1. Limpieza técnica en húmedo de cielorraso.
2. Detalle limpieza técnica en húmedo de cielorraso.

En esta sala se intervino el cielorraso, la boiserie, las luminarias y los pisos de madera. En el cielorraso se realizaron ventanas exploratorias de 1cm² en un botón y un denticulo ubicados sobre el lado derecho del muro norte para determinar la presencia de dorados en ornatos, no encontrándose en ninguno de ellos. Se llevó a cabo limpieza técnica en seco del cielorraso con pinceletas y en húmedo con un tensoactivo-detergente de pH neutro. Para la boiserie se utilizó el mismo método de limpieza y luego se aplicó una protección de cera microcristalina disuelta en aguarrás. Se realizó el acabado final con lustrado a mano y a máquina. Los silencios de la boiserie –recubiertos con un empapelado– estaban conformados por varias maderas unidas presumiblemente con yeso que debido al deterioro habían producido roturas en el recubrimiento. Por este motivo se tomaron medidas de los silencios y se realizaron pruebas a escala para una futura colocación de paneles recubiertos en textil sobre los mismos. Los pisos de madera habían sido intervenidos con anterioridad en 2015. En el presente período se llevó a cabo limpieza mecánica húmeda con aguarrás y máquina lustradora y se aplicó también una protección de cera microcristalina disuelta en aguarrás. Para el acabado final se lustró a mano y a máquina.

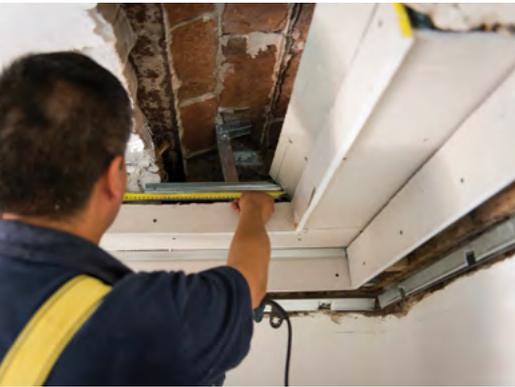
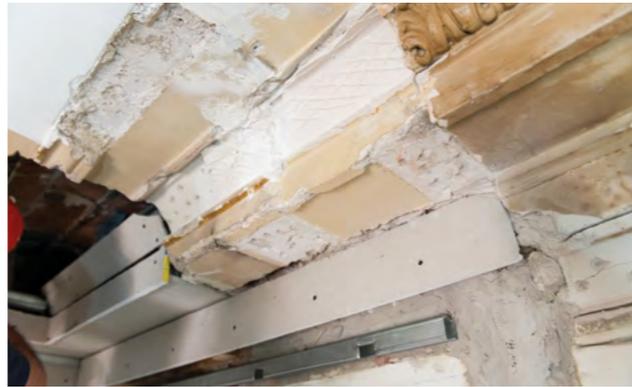
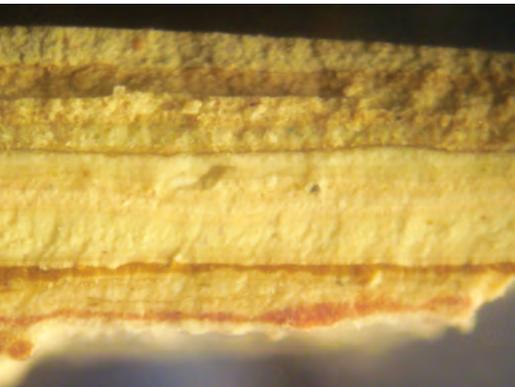
(Pág. 57)

1. Reposición de ornatos.
2. Intersección entre los muros oeste y sur y cielorraso con reposiciones.

Se removió la estructura de madera que se encontraba adherida a la bóveda y se consolidó el cielorraso con una malla plástica tramada y un mortero. Luego se colocó en el cielorraso una estructura nueva – solera y montante de una aleación de aluminio y cinc – y placas de yeso como soporte para la mampostería. Finalmente, se amuró con tres puntos de anclaje, uno al original, otro al muro y el restante a la bóveda. Los ornatos realizados en la intervención del año 2014 fueron adheridos a las placas de yeso con un adhesivo para yeso de alta carga y atornillados. El sellado de juntas se realizó con un mortero. Al presente, se continúa trabajando en el sector.

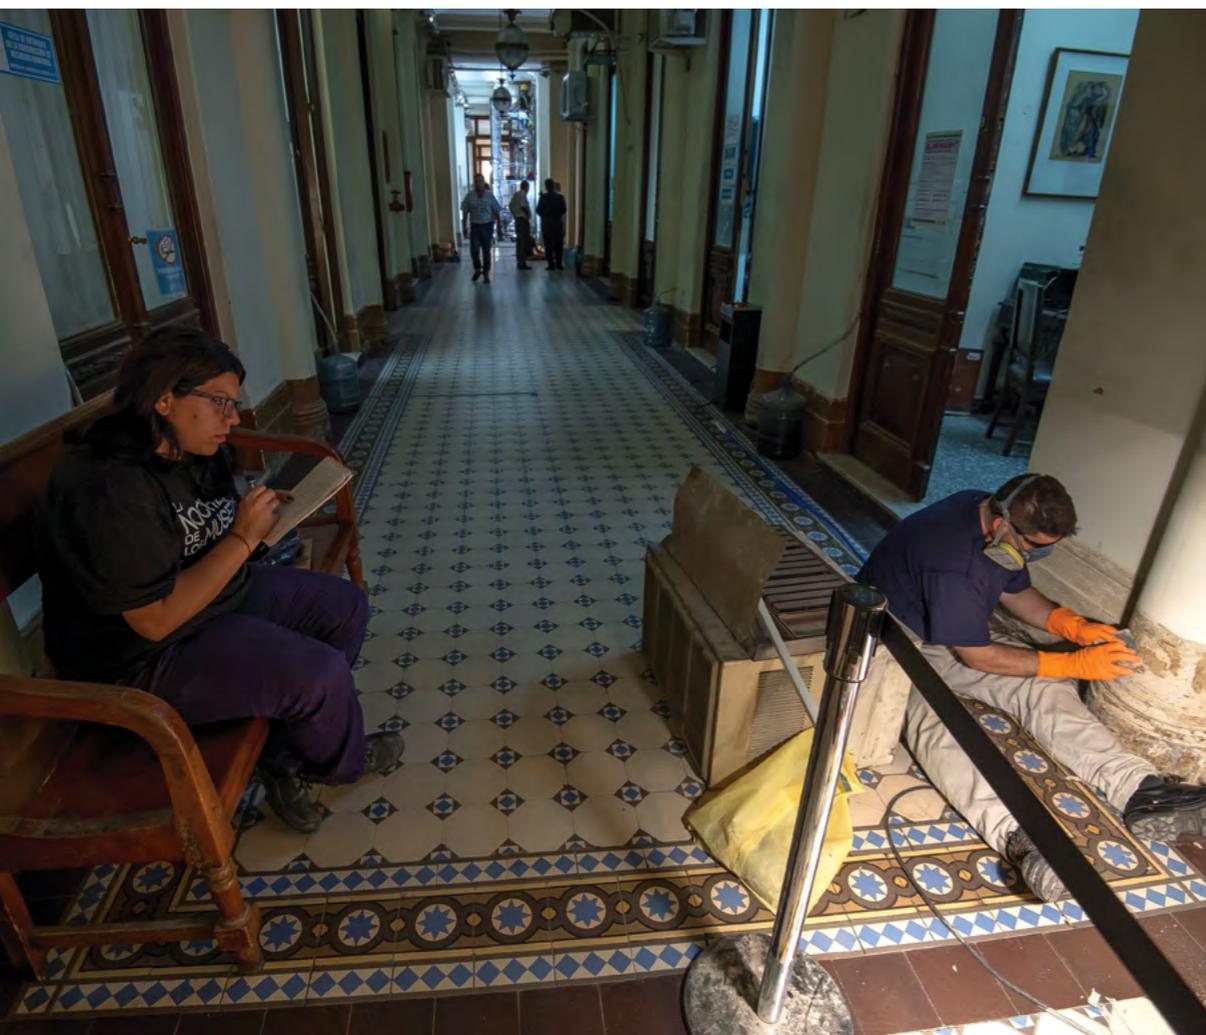
EPÍGRAFE -
 (Pág. 60)
 Relevamiento y decapado de zócalos de material cementicio.
 (Pág. 61)
 1. Zócalo de material cementicio con deterioros visibles.
 2. Consolidación de zócalos de mármol por inyección.

Los zócalos de mármol presentaban suciedad superficial, faltantes parciales, roturas, grietas y reposiciones correspondientes a intervenciones anteriores realizadas en morteros no adecuados.

Los zócalos de material cementicio, con una terminación en pintura presumiblemente al aceite, se encontraban degradados, con faltantes de material, suciedad superficial y desprendimiento de capa pictórica.

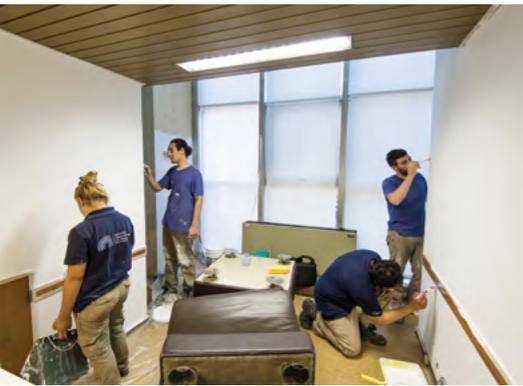
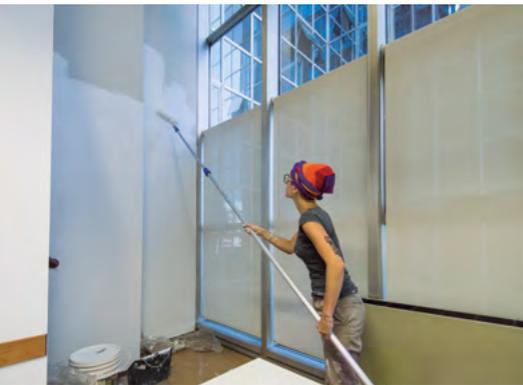
Se están llevando a cabo obras de acondicionamiento y pintura en los muros de despachos del edificio del Anexo A y B.

1 y 2. Pintura de obra sobre muros de oficina del Anexo A y B.

Se realizaron tareas de lijado y decapado con espátulas para luego aplicar enduido.

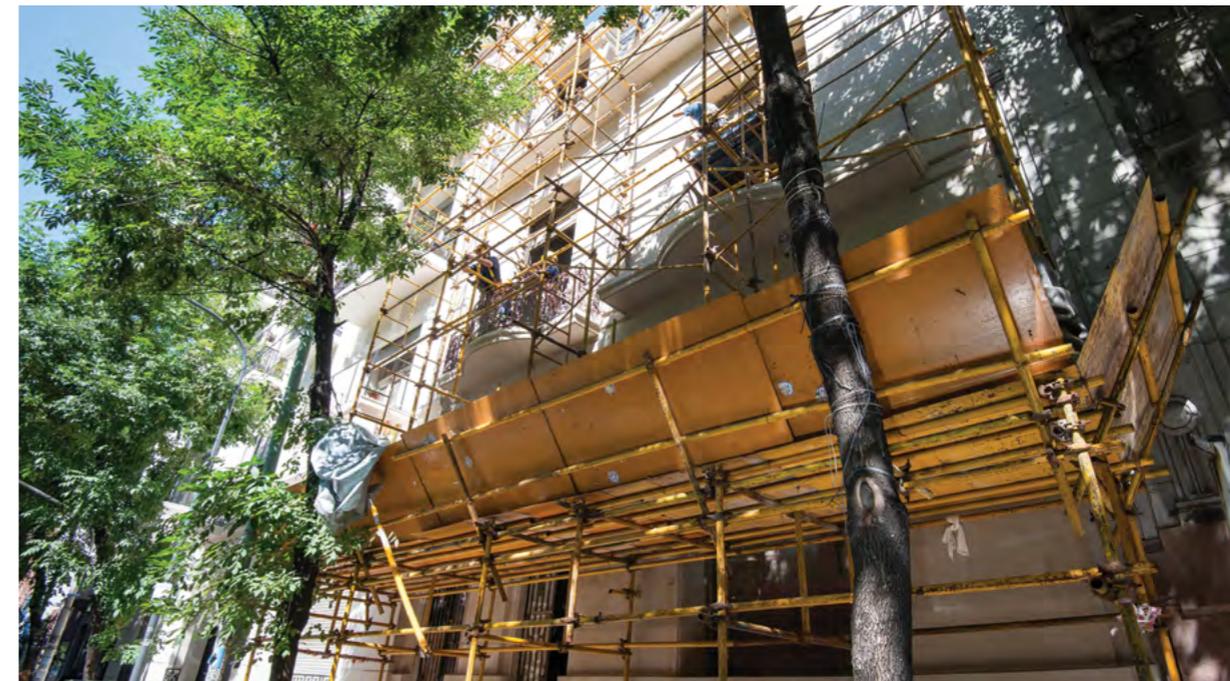
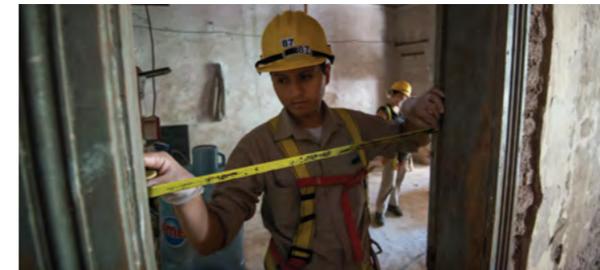
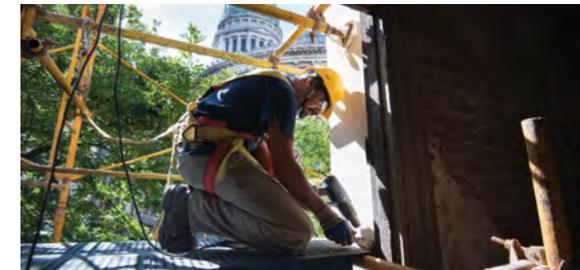
1. Andamios sobre fachada del Anexo G.
2. Medición de aberturas.
3. Decapado del marco de abertura.

En el edificio del Anexo G, sobre la calle Combate de los Pozos, se comenzaron tareas de relevamiento de puertas y recuperación de carpinterías originales.

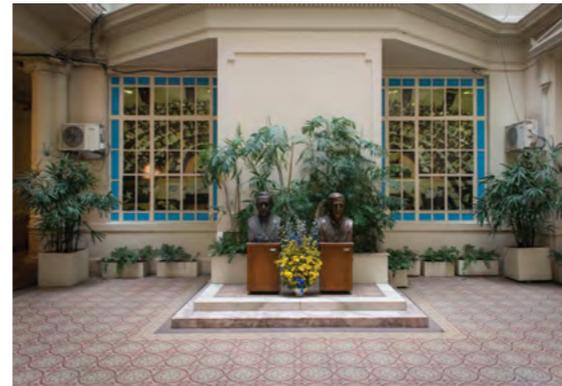
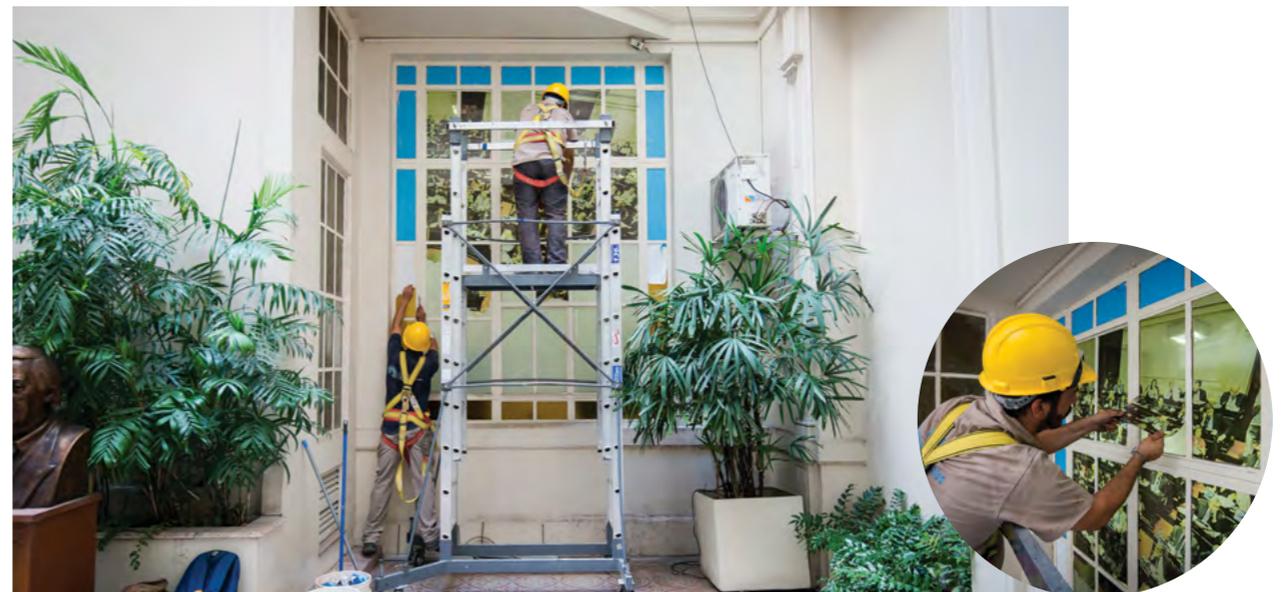
1. Patio de los Presidentes previo a la remoción de vinilos impresos.

2 y 3. Remoción de los vinilos de los vidrios.
