Informe de gestión julio-agosto 2016

y Restauración de Obras de Arte

Honorable Cámara de Diputados de la Nación

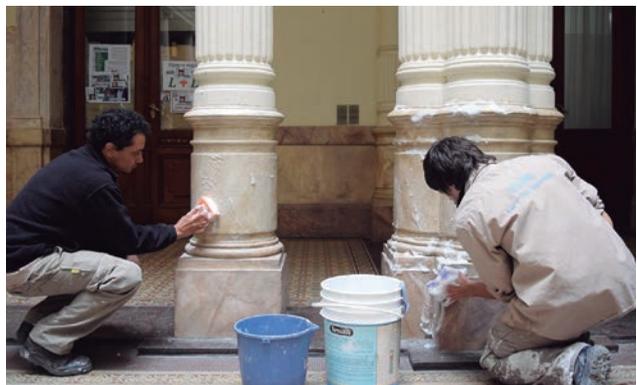
2. Vista superficial de una escama de capas pictóricas de moldura donde se observan de adelante hacia atrás las capas de pintura moderna, la capa original de color marrón y el enduido subyacente. Microscopía digital 20x.

3. Limpieza en húmedo de basamentos de columnas.

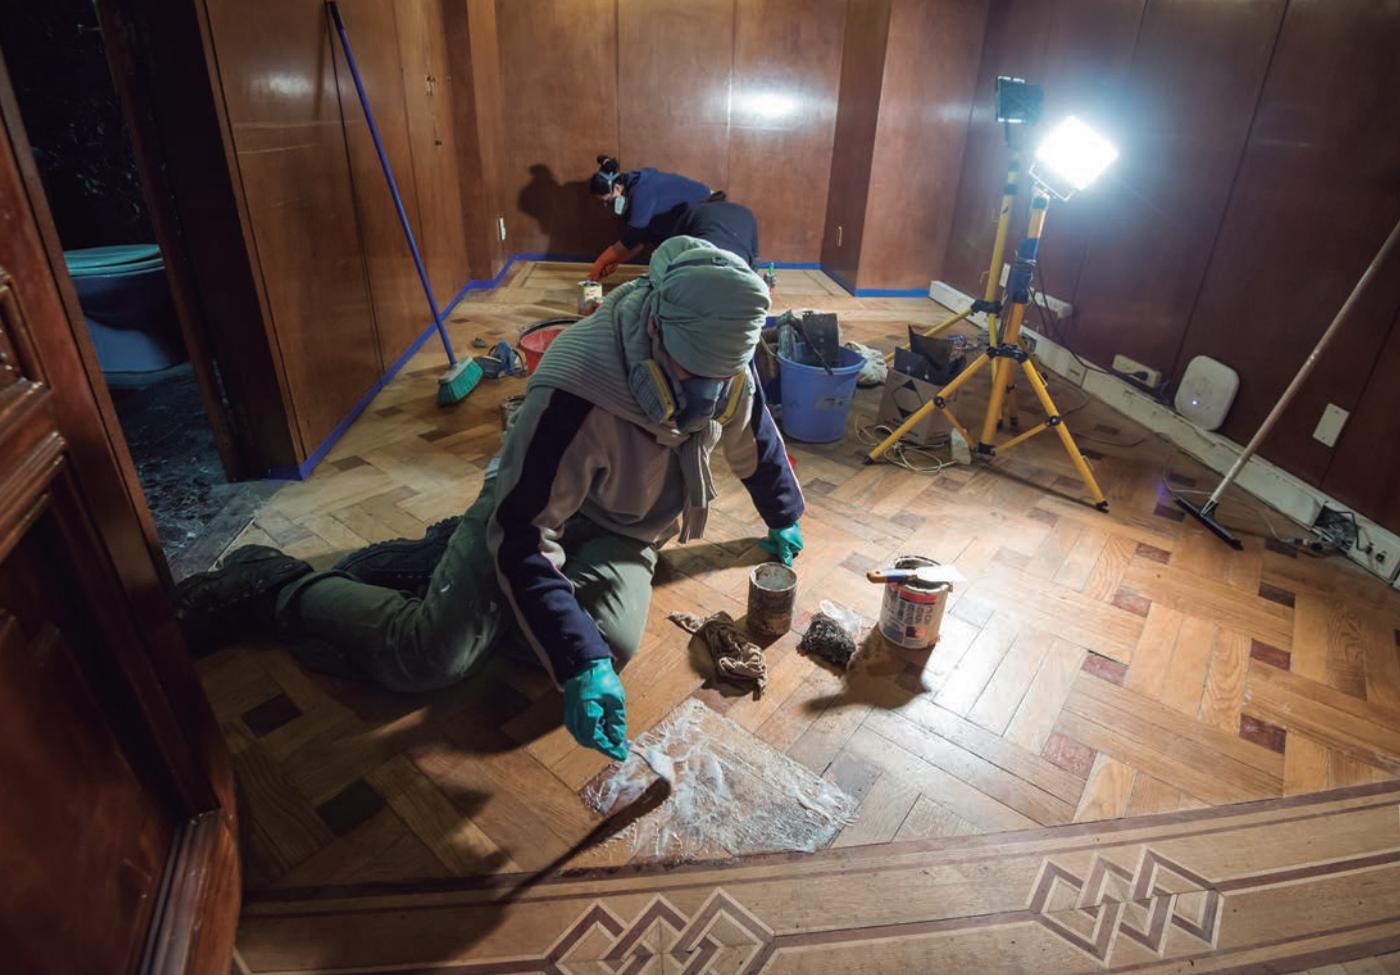
La boiserie de madera de raíz de maple presentaba marcas y clavos y el barniz se encontraba reseco. Se realizó limpieza superficial con un tensoactivo-detergente de pH neutro. Se eliminaron los clavos encontrados y se integraron los faltantes con estuco. Se realizaron dos pruebas de protección de la madera, una con laca al agua y la otra con cera microcristalina, aplicándose finalmente ésta por resultar más efectiva. A continuación se lustró la superficie con lustrador de mano y paños de lustre.

Los herrajes de las puertas y la luminaria del cielorraso –ambos de bronce– presentaban suciedad superficial. Se realizó limpieza química con amoníaco en gel y se aplicó barniz para metales como protección. Se retiró la luminaria del cielorraso para realizar recableado, limpieza química y aplicación de protección final.

1. Decapado químico del piso de parquet.
2. Vista de la oficina. Intervención finalizada.

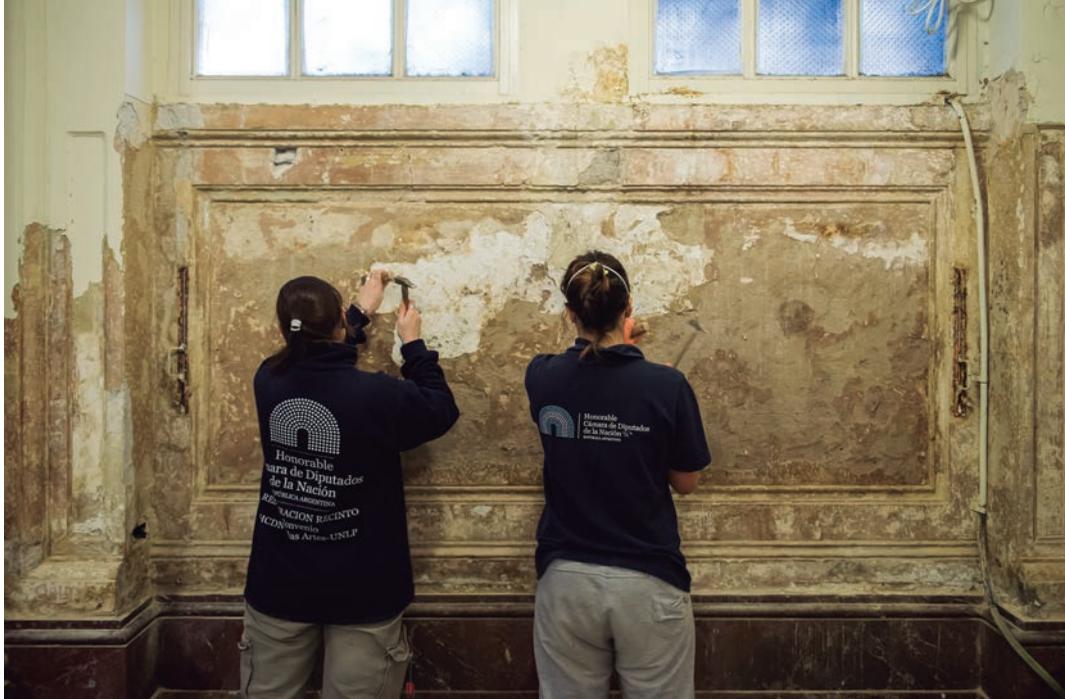
Los muros ubicados a ambos lados de la puerta de acceso muestran patologías derivadas de la presencia de humedad, –principalmente en la zona inferior y zócalos de mármol– que produjo ampollas en las capas de pintura, desprendimientos, grietas y biodeterioro.

En el sector izquierdo, el piso presentaba abombamientos, fracturas, grietas y roturas.

Es de presumir que la presencia de humedad – con su consecuente efecto en la generación de deterioros – responde a varios factores. En primer lugar, el ingreso de humedad puede deberse a la porosidad de la piedra del muro exterior. Se observó además que la manguera plástica de desagüe de los aires acondicionados que sale por la ventana e ingresa a través del muro se encuentra averiada, ya que el agua cae sobre éste y sobre los zócalos de mármol.

Finalmente, estos muros cuentan con dos ventanas con varillas de metal cuyos vidrios se encuentran rotos o astillados y permiten el ingreso de agua del exterior. Las varillas están corroidas y los muros, por efecto de esto mismo, presentan manchas amarronadas.

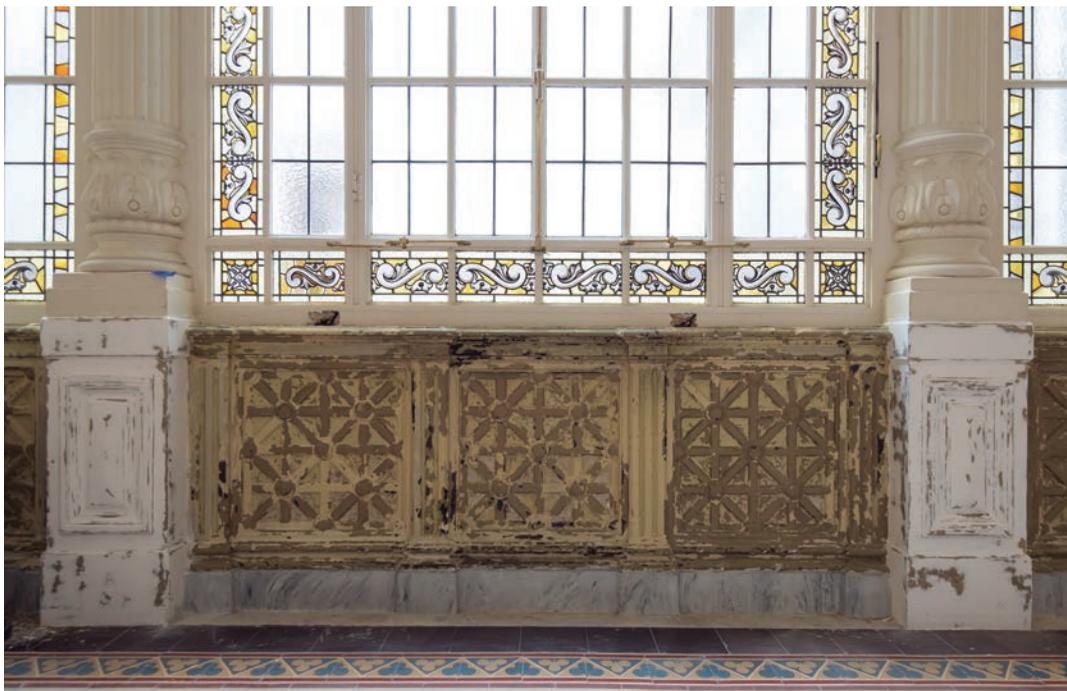
Las columnas de estructura metálica y los laterales presentaban un estado de corrosión avanzado.

La intervención se inició con el decapado del sector inferior de las columnas de estructura metálica utilizando bisturíes, espátulas y lijas. Se retiraron los estratos de pintura conservando el original. El decapado se llevó hasta el soporte metálico en los casos en los que las capas de pintura se encontraban desprendidas debido a la oxidación del metal y otros factores.

En los sectores en los que se observó el soporte metálico corroído se fosfatizó de manera puntual y seguidamente se aplicó convertidor de óxido. Los laterales de las columnas también presentaban un estado de corrosión avanzado por lo que se decapó todo el material pulverulento y se realizó el mismo tratamiento sobre la superficie metálica.

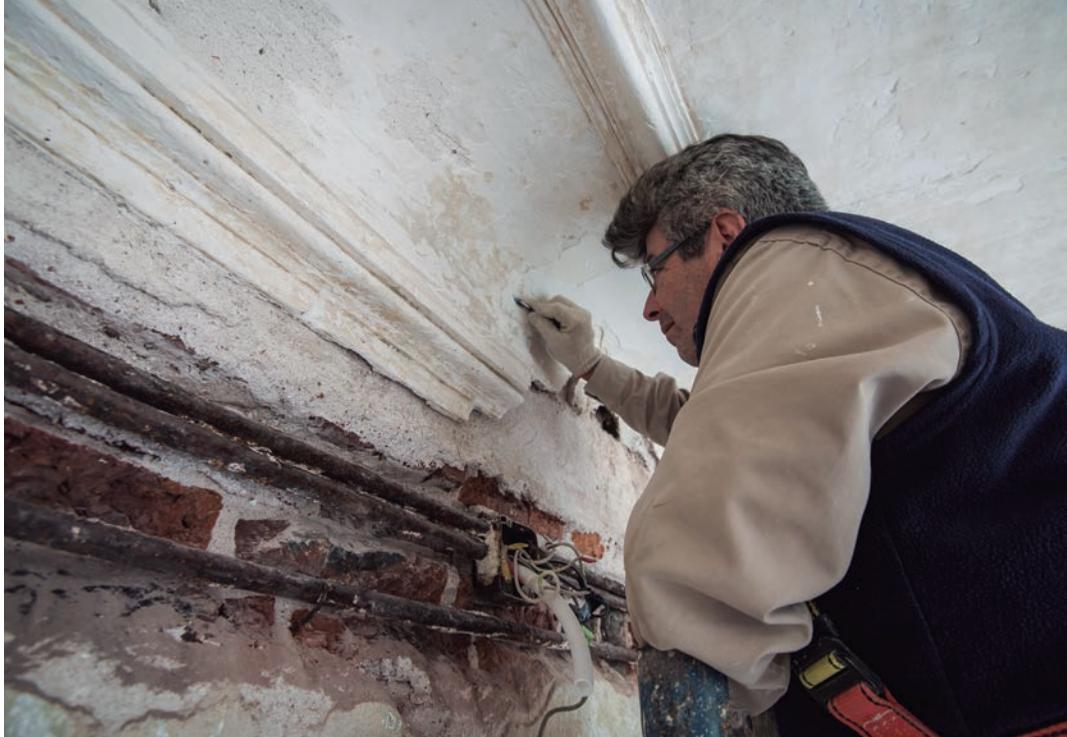
Entre las patologías encontradas en los muros se observaron eflorescencias salinas, pulverización de revoques y biodeterioro ocasionados por humedad. Esto fue debido a las filtraciones producidas por desperfectos en las cañerías de provisión de agua y desagüe pluvial situadas en la terraza.

1. Intervención de *Oficina 335*.
2. Perforaciones para consolidación de morteros.
3. Reemplazo de caños metálicos.
4. Capitel de columna decapado.

Se trató la problemática de las filtraciones de forma simultánea desde el interior y exterior de la oficina.

Las fisuras y grietas se consolidaron por inyección aplicando este mismo compuesto y en el caso de las grietas se utilizó el mismo procedimiento seguido de un mortero consolidante.

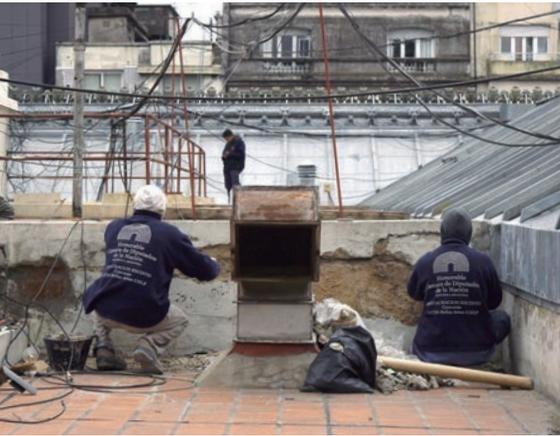
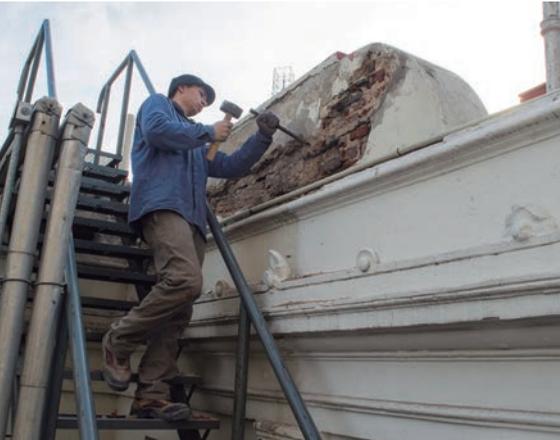
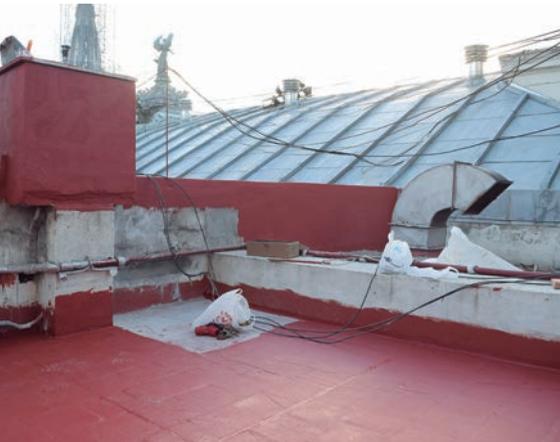
El muro de respaldo de las cañerías presentaba fisuras, grietas y microorganismos. Se retiraron los morteros descohesionados y se realizó la limpieza del sector por aspersion con solución hidroalcohólica.

En simultáneo con el tratamiento llevado a cabo en el interior se inició la intervención desde la terraza para reparar las cañerías averiadas bajo la supervisión del Departamento de Obras. Se reemplazó parcialmente uno de los caños externos de agua limpia y se impermeabilizó para evitar filtraciones.

El biodeterioro (hongos y líquenes) presente en la rejilla pluvial y en el sector circundante se trató mediante la aplicación de un biocida. Se reemplazó la rejilla pluvial temporalmente por una red plástica.

A continuación se trató el biodeterioro de la manera descrita anteriormente y se consolidó el área con un mortero fluido de consolidación. Finalmente se colocó un mortero hidrófugo a la cal con un componente que actúa como aislante térmico y absorbente de humedad.

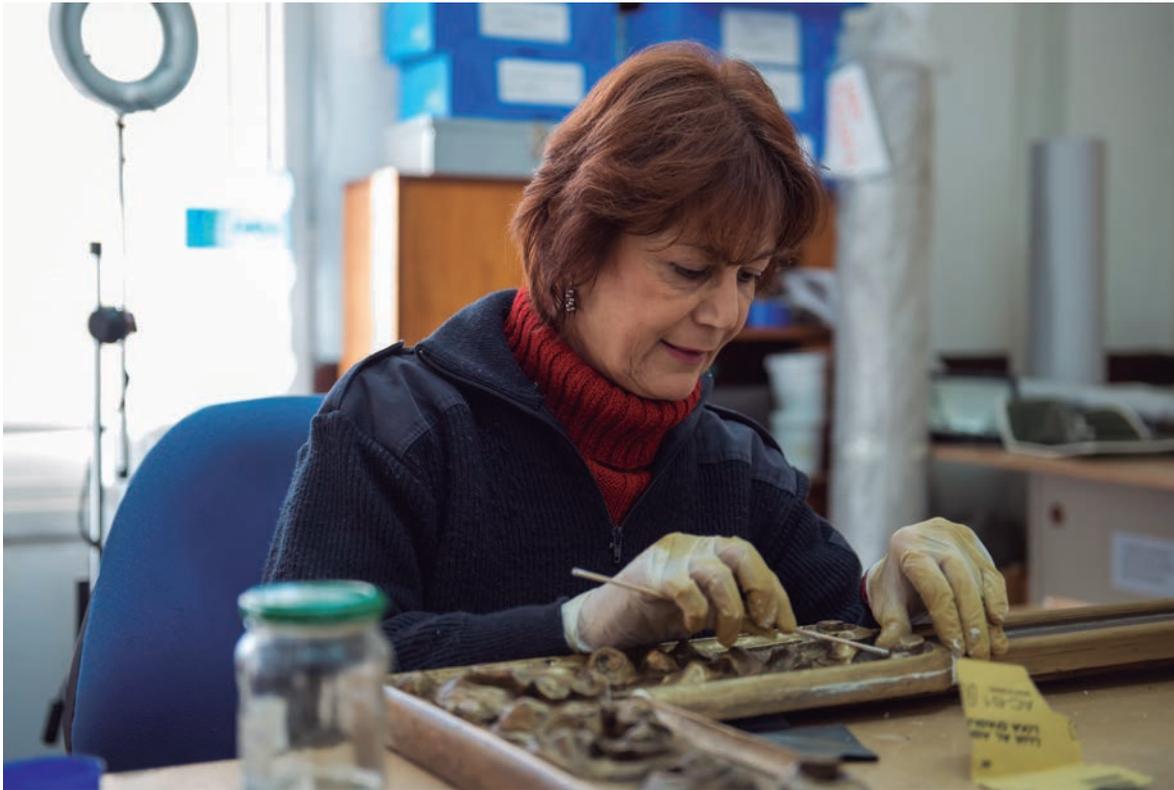
1. Vista superficial del dorado del marco original de la obra. Microscopio óptico, luz incidente 40x.
2. Vista superficial del reverso con excedente de capa de preparación. Microscopio óptico 25x.
3. Vista superficial de escama de la capa pictórica observada mediante microscopía óptica 60x.

Simultáneamente, comenzó el tratamiento del marco. Se retiraron los restos de papel pertenecientes a enmarcados anteriores aplicando metil celulosa con un pincel. Se realizó limpieza en seco y en húmedo con una solución en base de metil celulosa, un tensoactivo no iónico y amoniaco.

A continuación se consolidaron las zonas desprendidas y quebradas con un consolidante vinílico y se reintegraron los faltantes. Se aplicó goma laca y se realizó el retoque de color.

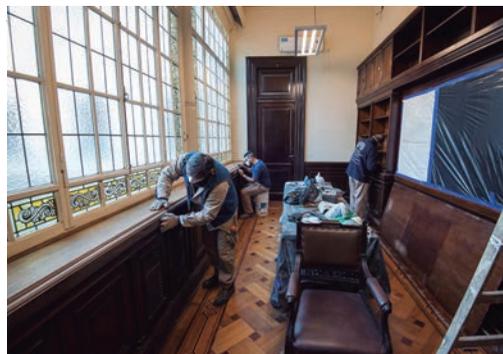
El mobiliario de madera empotrado en el muro y la boiserie presentaban rayones y deterioro del barniz.

La boiserie ya había sido decapada en una intervención anterior y presentaba actualmente manchas en el sector superior. Se procedió a decapar mecánicamente con lijas y removedor. Seguidamente se entonó la madera, se hidrató y se protegió con laca poliuretánica. El piso de la oficina – decapado químicamente en una anterior intervención – se protegió con cera microcristalina y se lustró a máquina.
