Informe de gestión marzo-abril 2016

Departamento Museo
y Restauración de Obras de Arte

Honorable Cámara de Diputados de la Nación

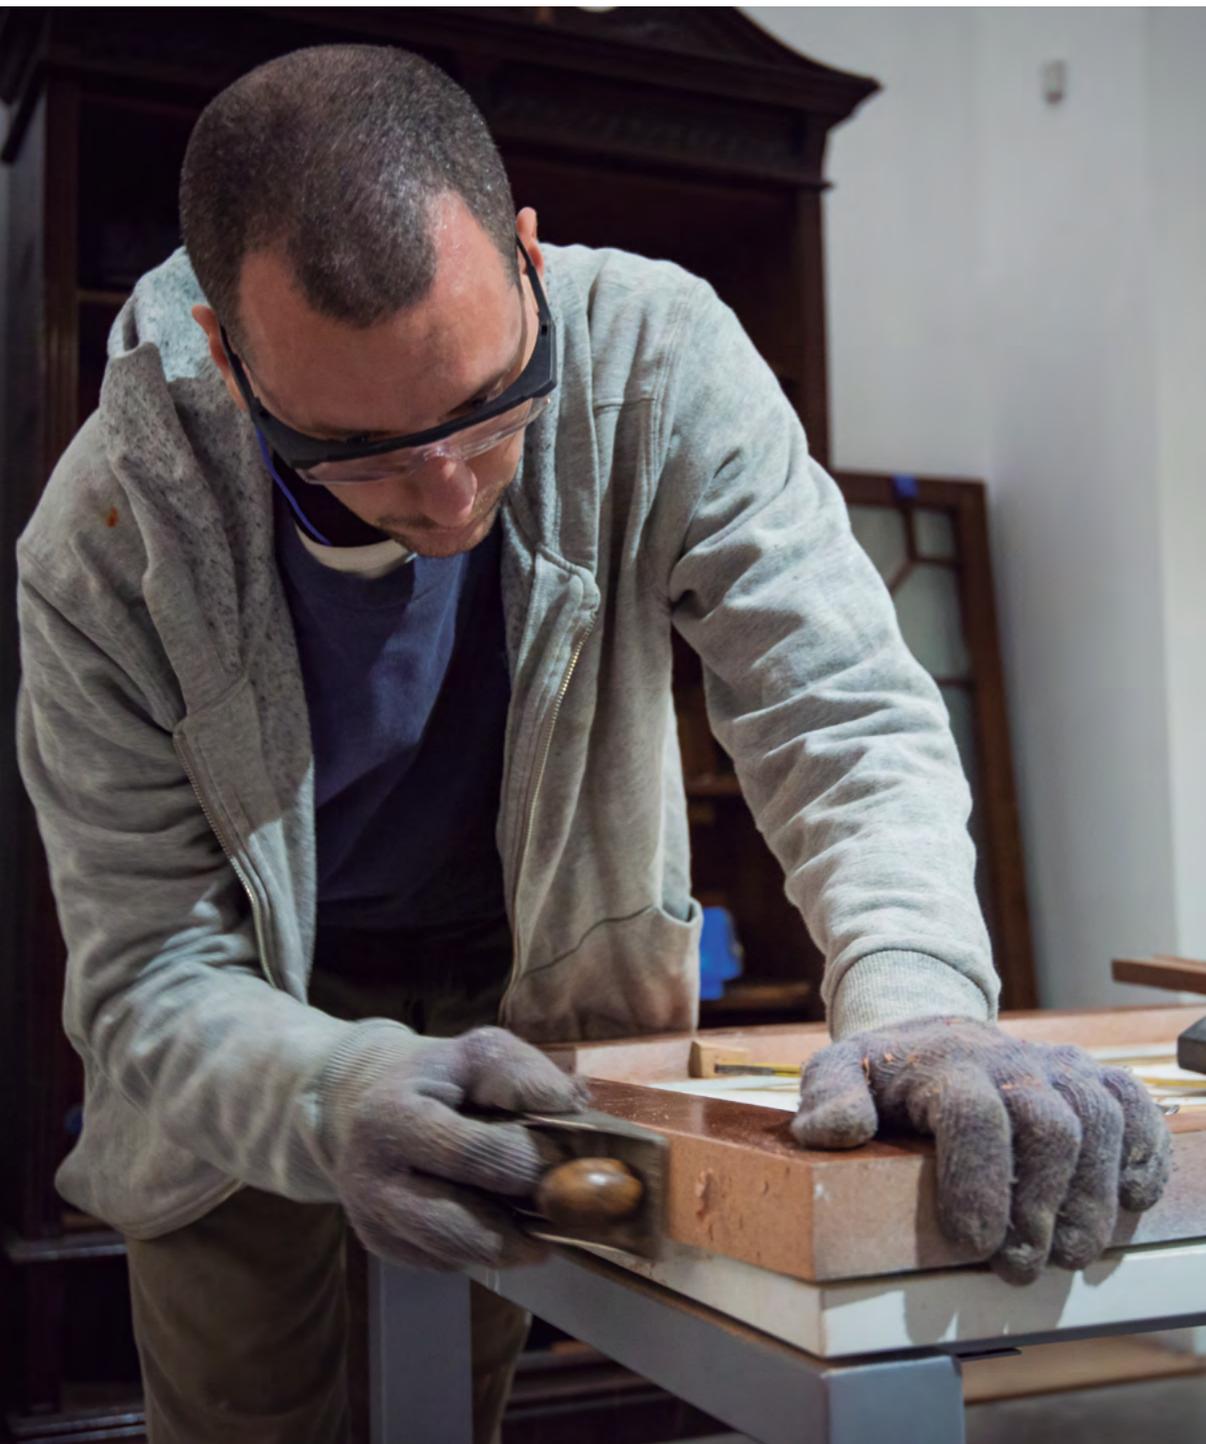
(Pág. 14)

La pintura se encontraba deteriorada, las fallebas trabadas, y había faltantes de tapajuntas.

Se comenzó a intervenir realizando un decapado mecánico con espátulas y lijas de distintos gramajes.

Luego se ajustaron las fallebas y se repusieron los faltantes. A continuación se pintaron las puertas de doble hoja y marcos con esmalte sintético blanco.

Decapado mecánico de carpinterías.

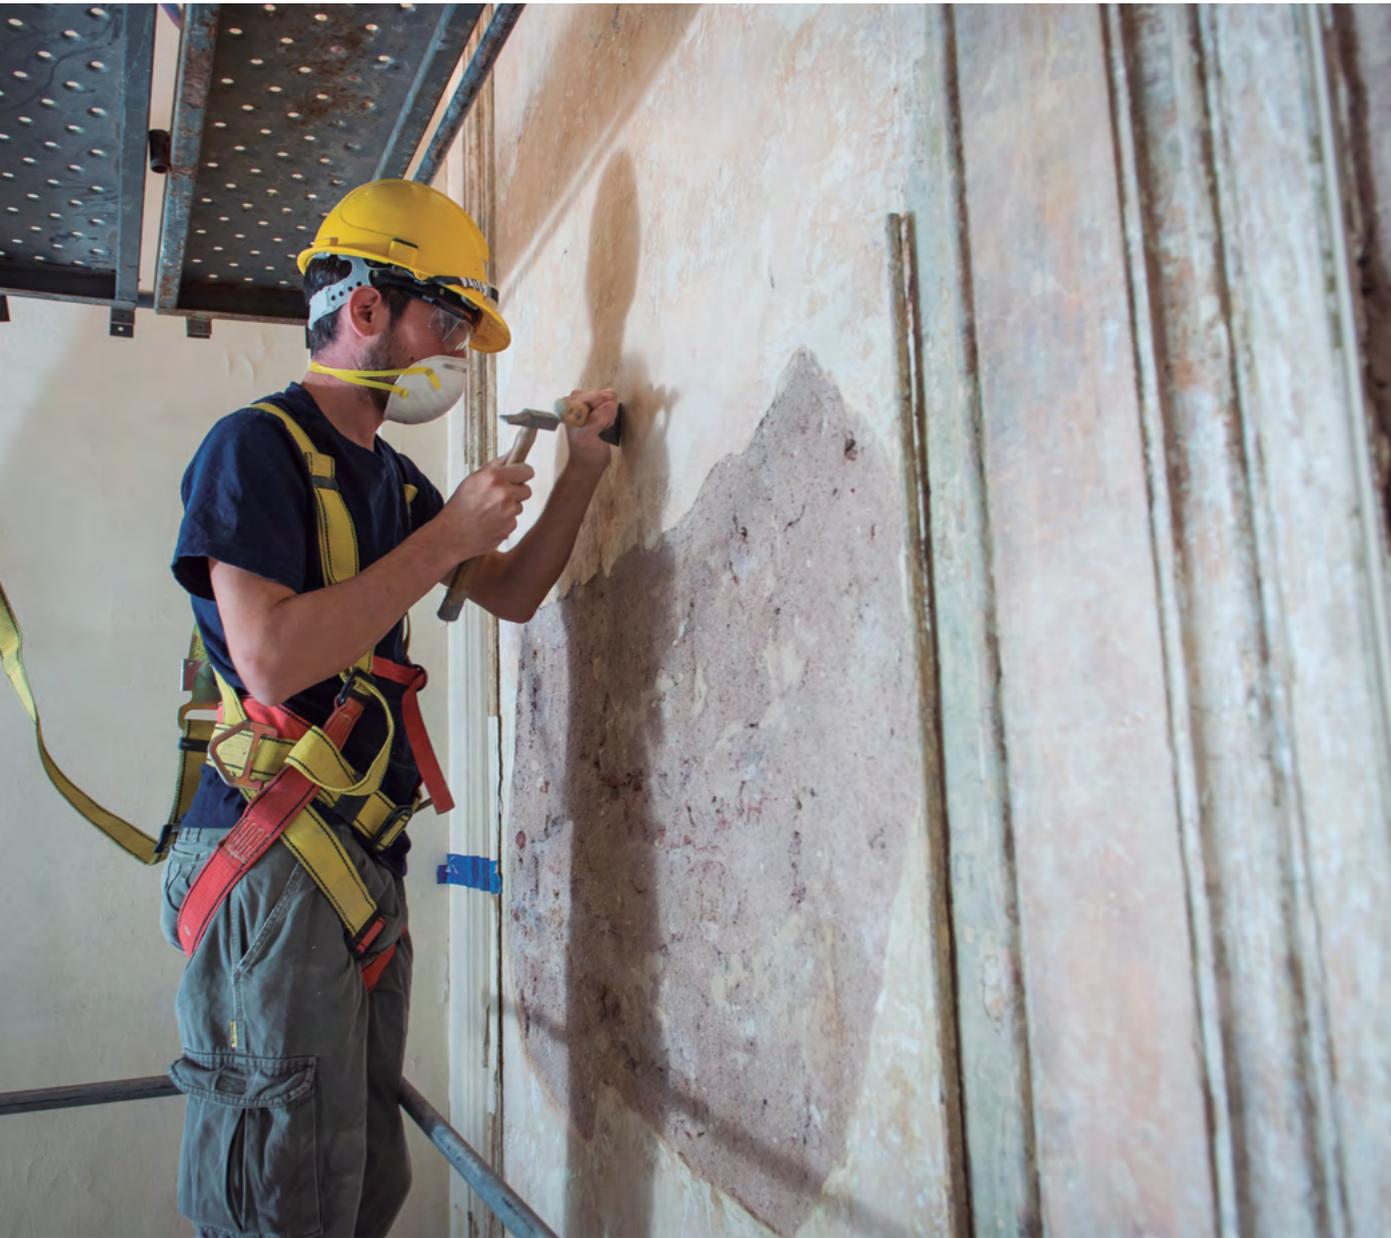
EPÍGRAFE -
(Pág. 17)

Los cateos realizados en las molduras de madera fueron comparados con otros efectuados en el primer piso y revelaron que sólo en este muro aparecía una capa de aspecto pulverulento al tacto de color dorado, que presumiblemente correspondía a una capa de purpurina. El cateo correspondiente a las molduras de ovas y dardos se realizó en el ángulo superior izquierdo del muro, corroborando los datos obtenidos en una inspección efectuada en otro sector del mismo.

Se encontraron ocho capas de pintura, y para determinar con exactitud las características de la capa pictórica original se esperan los resultados de los análisis químicos correspondientes.

Decapado mecánico con espátulas del muro.

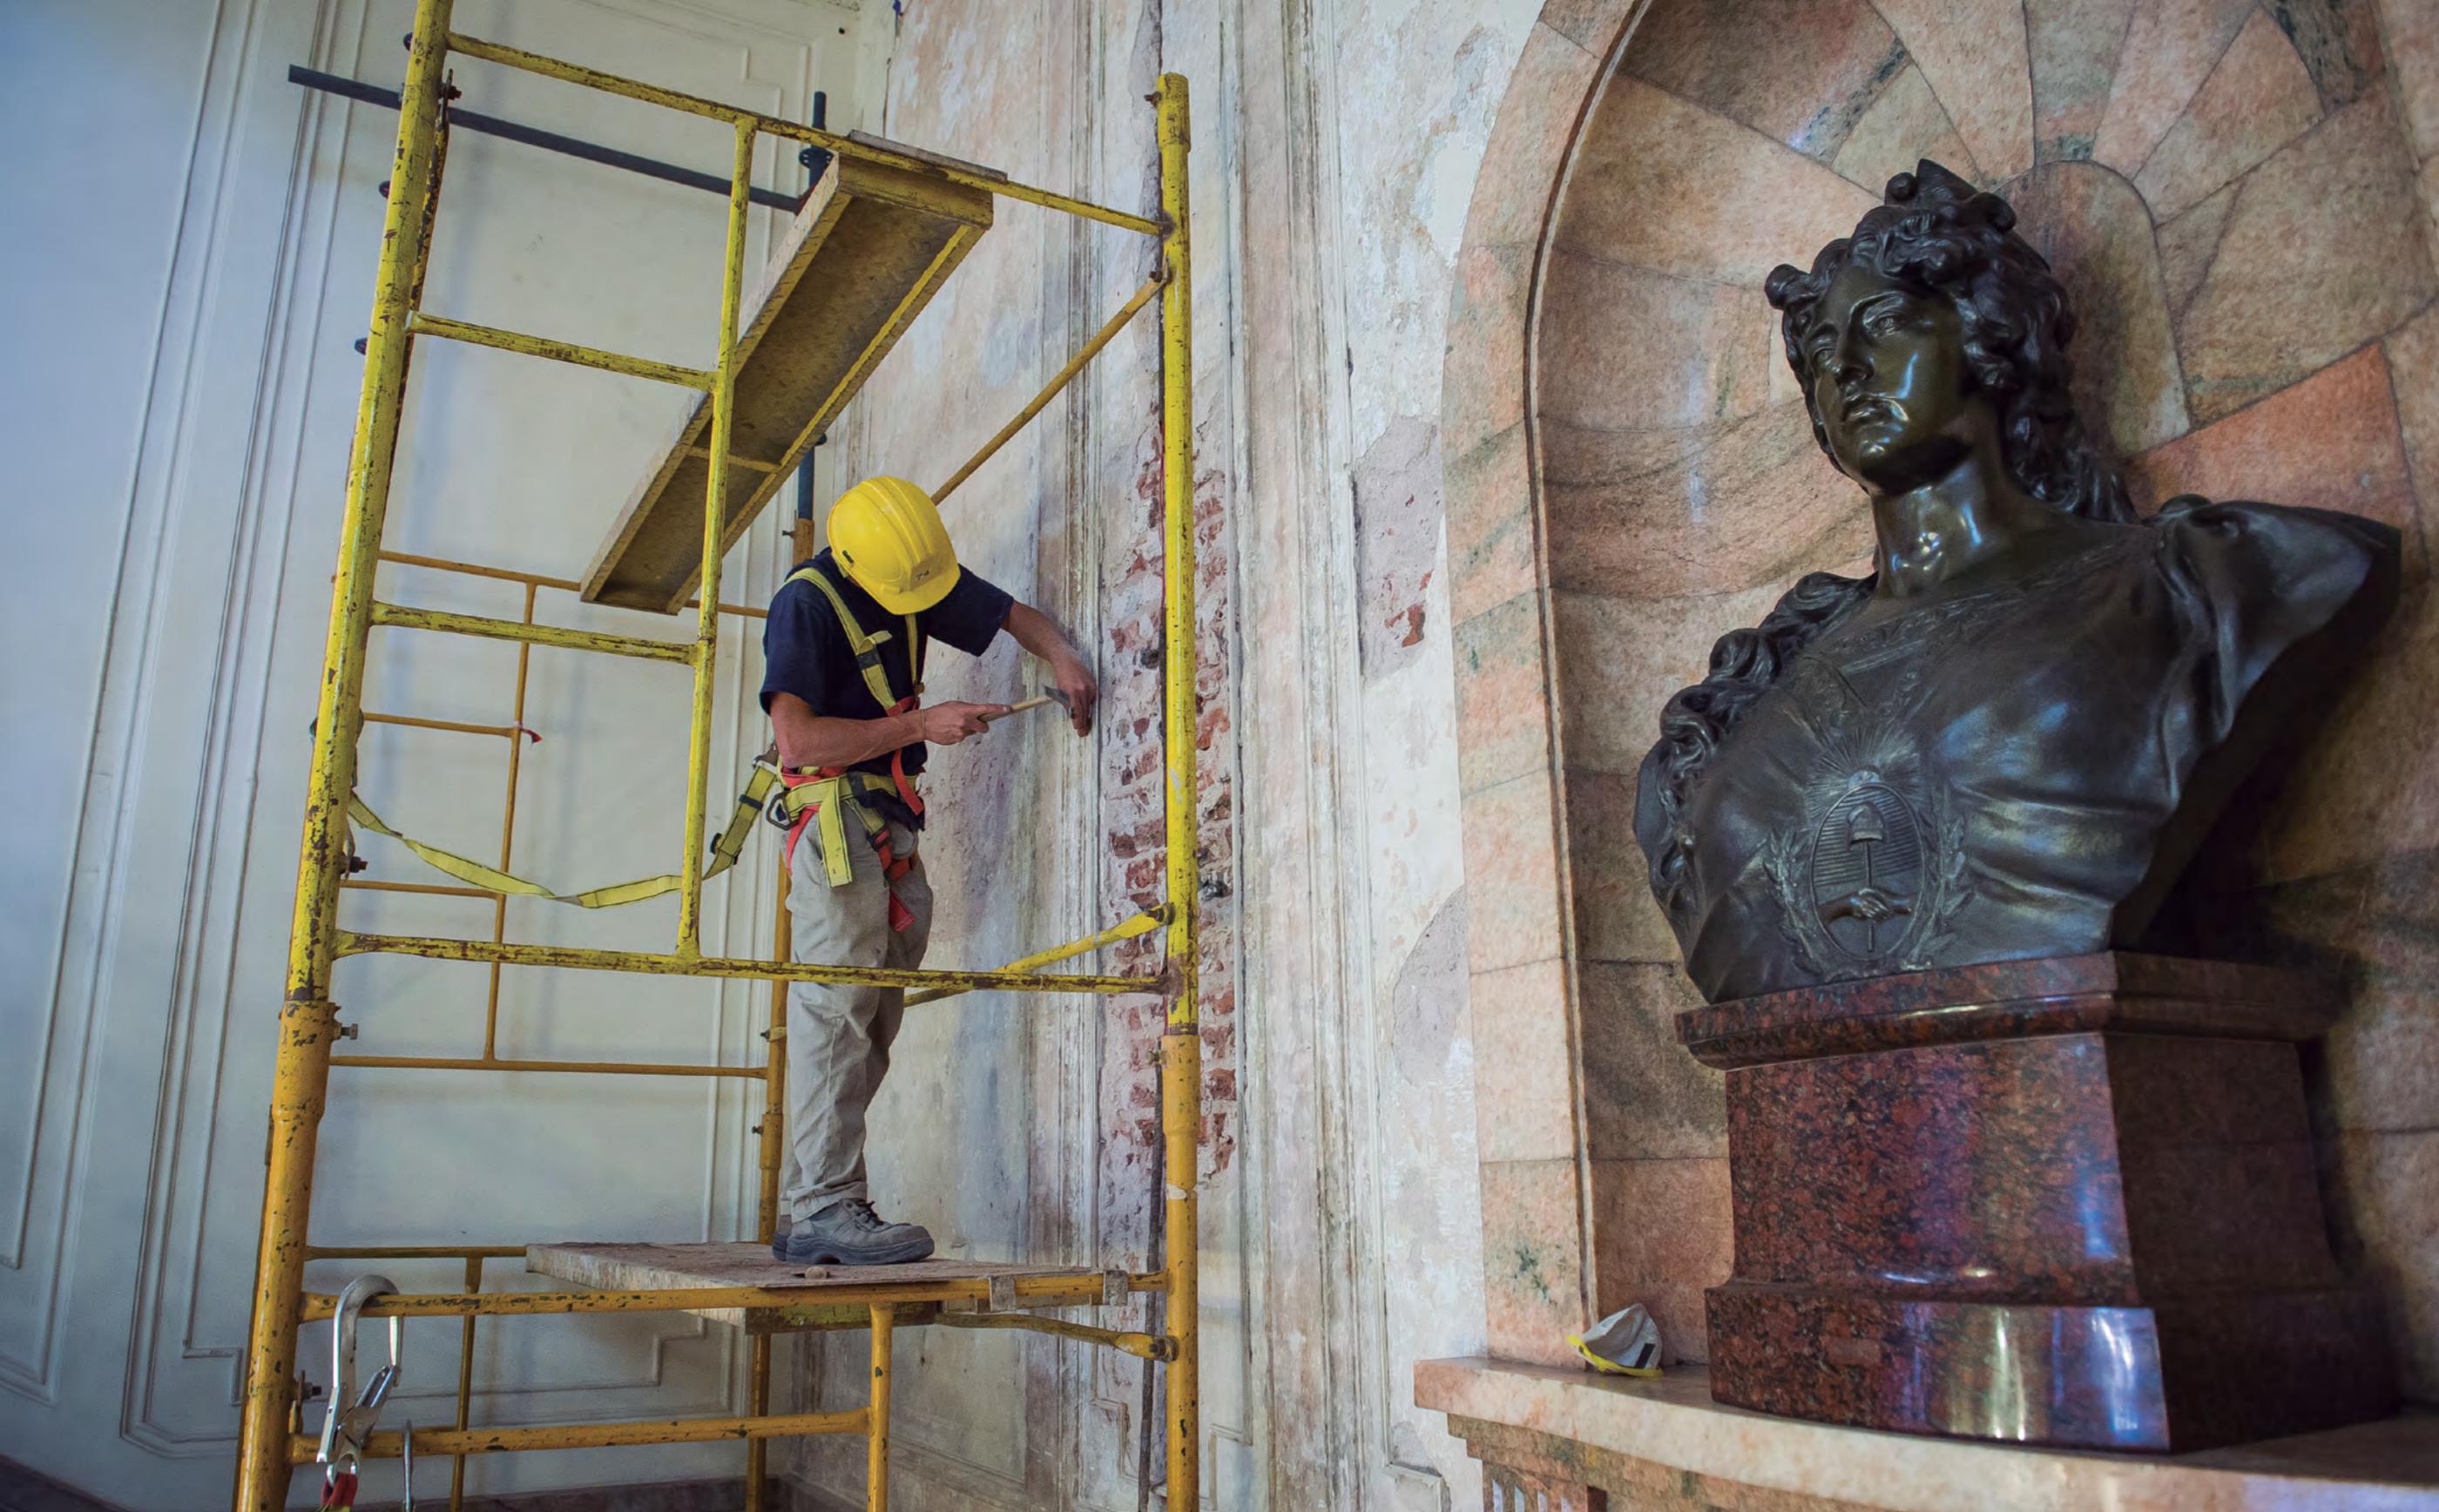
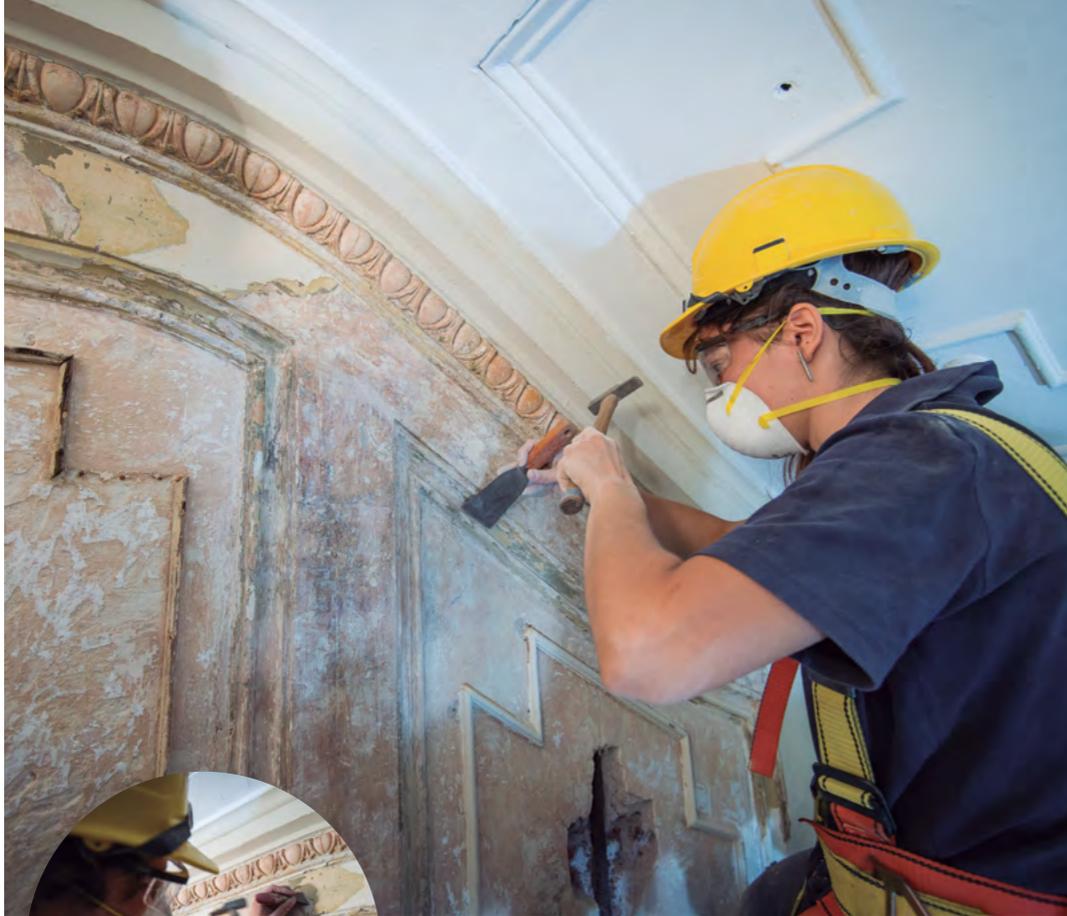
(Pág. 20 y 21)

Se continuó con el proceso de decapado detallado en nuestro informe del período enero-febrero, eliminando las capas de pintura descohesionadas del muro y de las molduras con utilización de bisturí, espátulas, cincel y martillo. Durante este proceso se presentaron nuevas patologías como lagunas de capas pictóricas, capas de pintura descohesionadas, desprendimientos de fragmentos de molduras, sectores en los que el mortero se encontraba descohesionado y producía desprendimientos, parches cementicios correspondientes a intervenciones anteriores, pequeñas piezas de madera dentro del muro, grietas y fisuras.

Con respecto a las molduras lineales realizadas en madera, se observaron algunos desprendimientos, clavos sueltos y fisuras en los sectores en los que se ubicaban los clavos de sostén al muro.

En cuanto a los caños de electricidad mencionados en el informe anterior, presentaban corrosión, faltantes y cables expuestos. Al retirar los parches cementicios que los cubrían quedaron expuestos los ladrillos y se encontraron ganchos y pernos metálicos que actuaban como elementos de sostén de los caños.

Se consolidaron los sectores con desprendimientos de mortero aplicando un aditivo vinílico de forma puntual. Para la consolidación de muros se realizaron perforaciones en los paños laterales y se aplicó solución hidroalcohólica seguida de consolidante aditivo vinílico. A continuación, se procedió a colocar un polímero sintético hidrosoluble en varias concentraciones. Finalmente se aplicó un mortero de consolidación.

Las grietas y fisuras se consolidaron por inyección con un polímero sintético hidrosoluble. En los parches cementicios se realizaron cinco aplicaciones de un consolidante aditivo vinílico.

Decapado mecánico.

1. Decapado mecánico de molduras lineales.
2. Detalle de decapado de molduras lineales. (Pág. 23)
1. Muro decapado con faltantes de mortero y caños metálicos deteriorados.
2. Consolidación de mortero original y reemplazo de caño metálico por caño plástico.
3. Reintegración volumétrica con mortero grueso.
4. Reintegración volumétrica de grieta en muro.

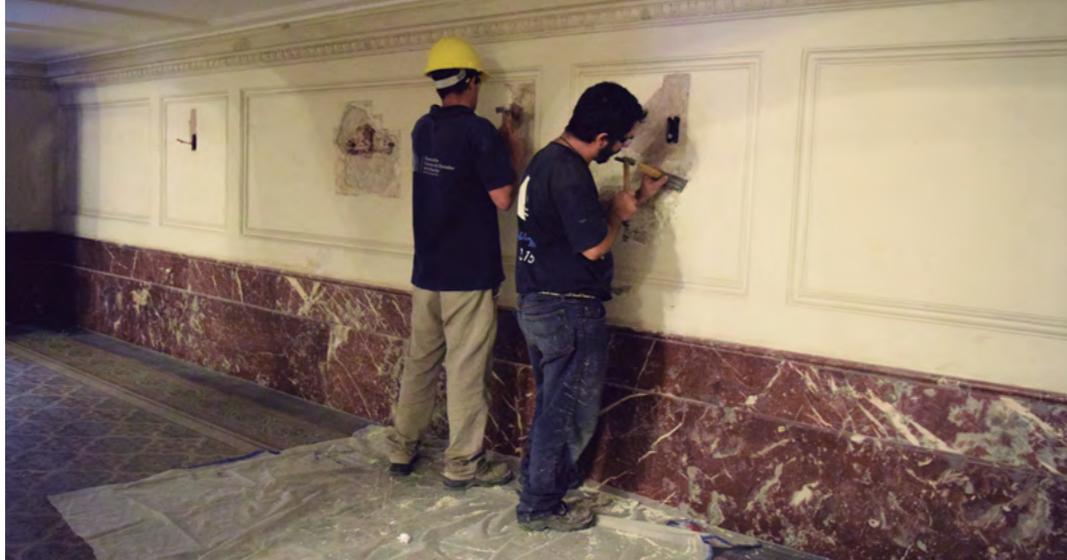
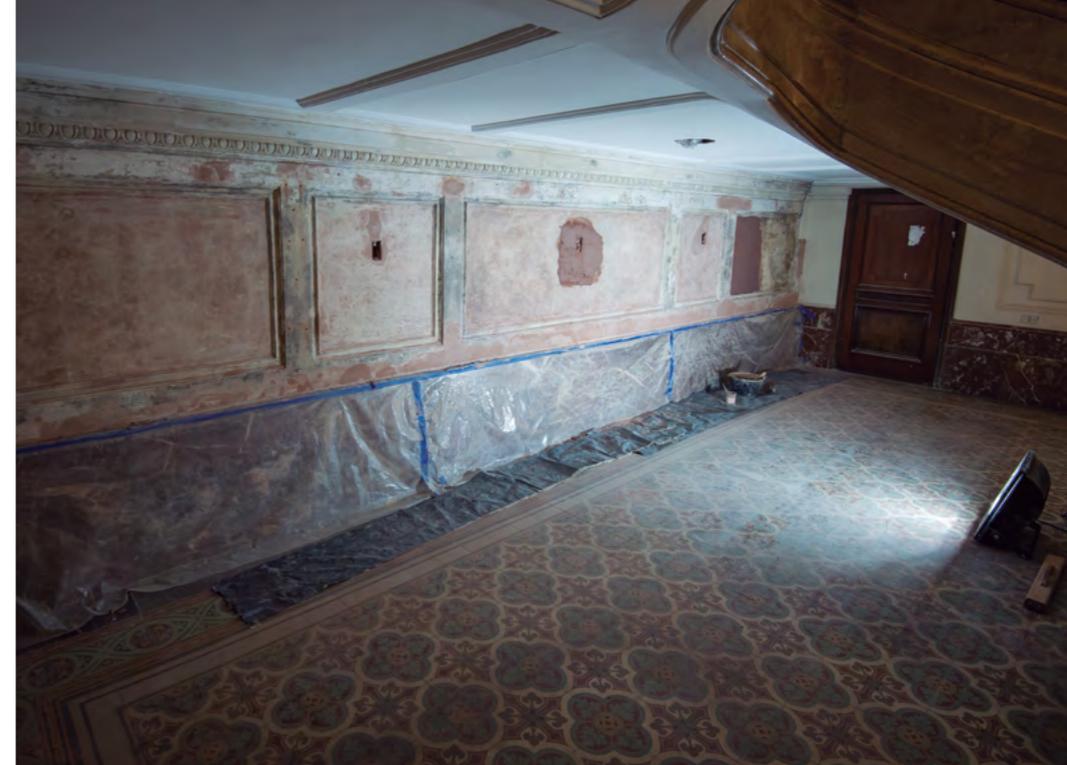
BAJO ESCALERA

El muro bajo escalera presentaba faltantes, desprendimientos, fisuras, grietas, ampollas de capas pictóricas y demás deterioros producto de la presencia de humedad.

Esta primera etapa de intervención involucra solamente el muro. Éste presentaba faltantes, desprendimientos y ampollas en capa pictórica, fisuras, grietas, faltantes en las molduras de ovas y dardos y demás deterioros producto de la presencia de humedad.

(Pág. 24). 1. Decapado mecánico de muro./ 2. Cateo estratigráfico./ 3. Perforaciones de consolidación correspondientes a una intervención anterior./ 4. Decapado mecánico con bisturi de moldura de ovas y dardos./ 5. Detalle de decapado mecánico con bisturi de moldura de ovas y dardos. (Pág. 25). Muro Bajo Escalera en proceso de intervención.

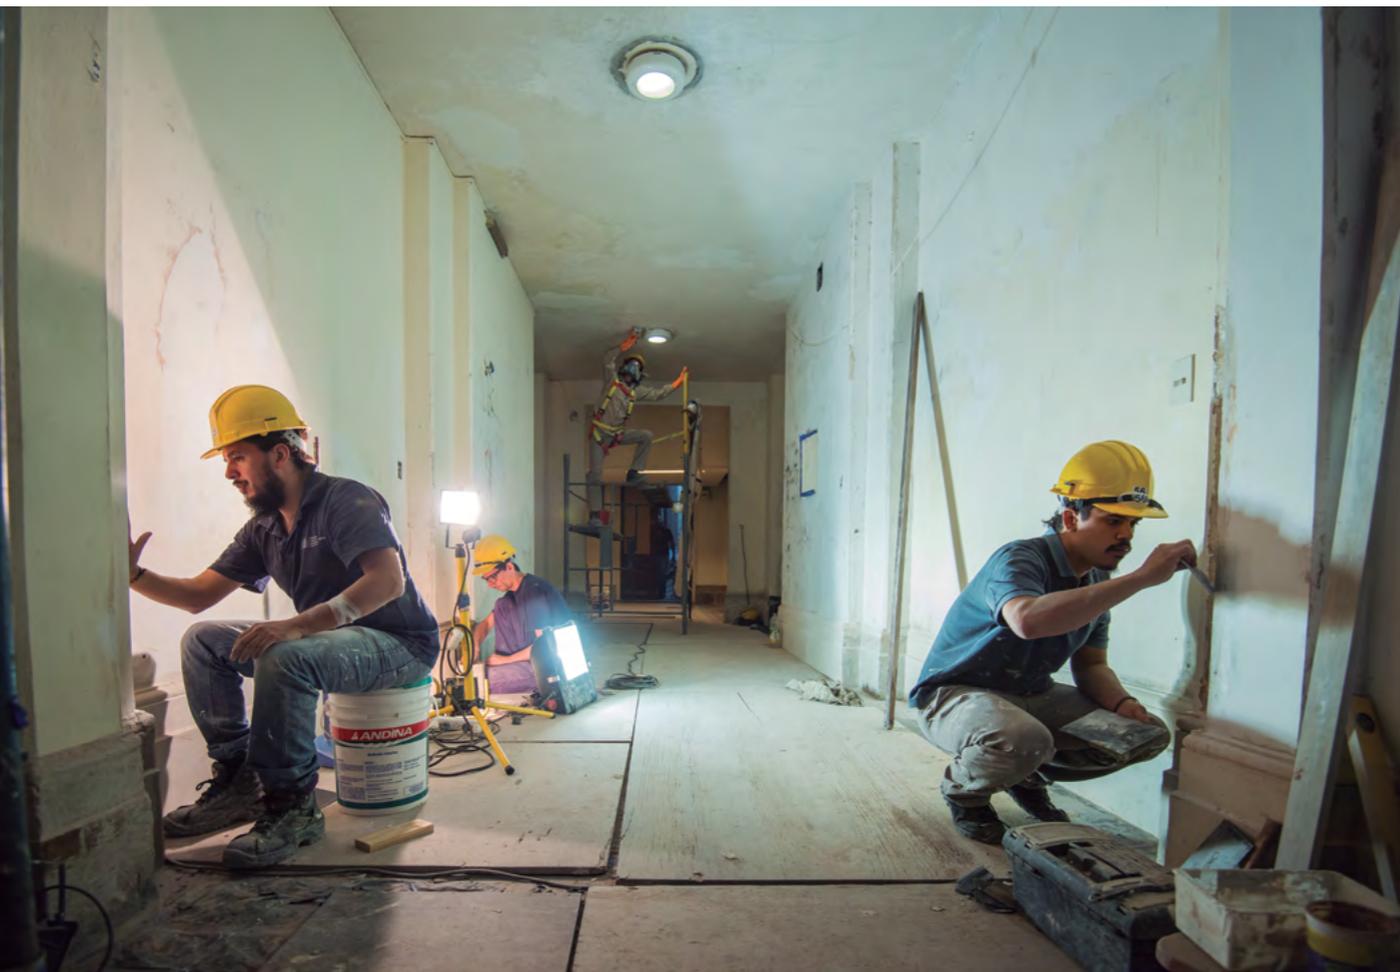
EPÍGRAFE -
(Pág. 44)
Restauración de muros y zócalos en
Acceso Peluquería.

En uno de los muros se encontró una grieta profunda que intercomunicaba parches huecos, por lo que hubo que liberar el área hasta llegar a un estrato firme e inyectar solución hidroalcohólica seguida del mortero consolidante correspondiente. Finalmente se realizó integración volumétrica con mortero grueso, mortero fino y estuco.

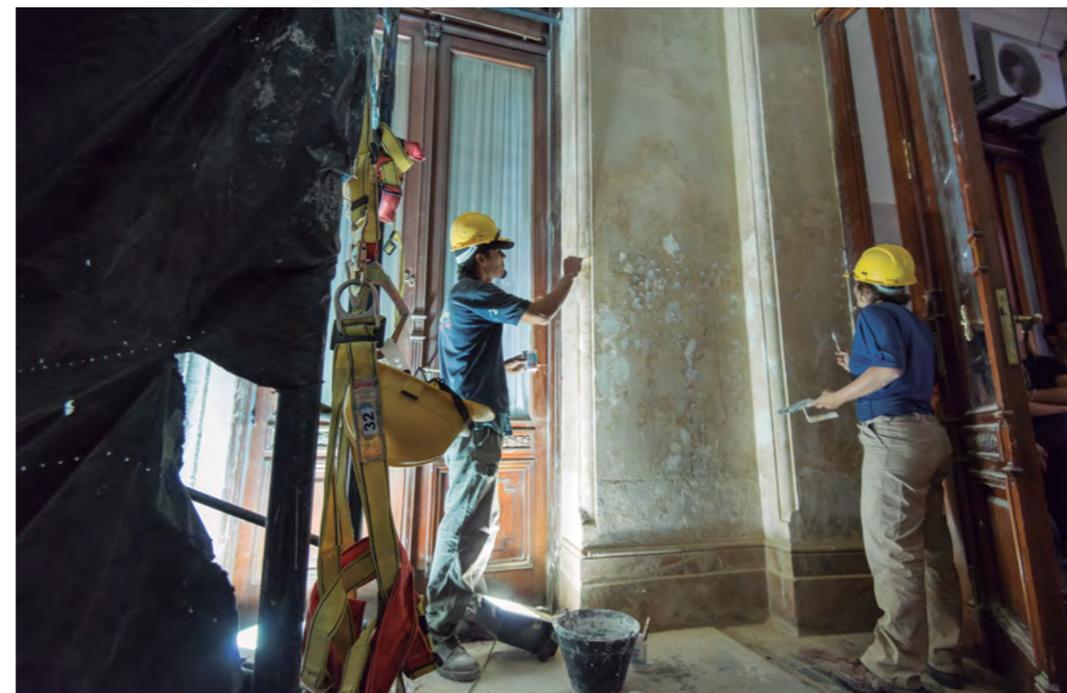
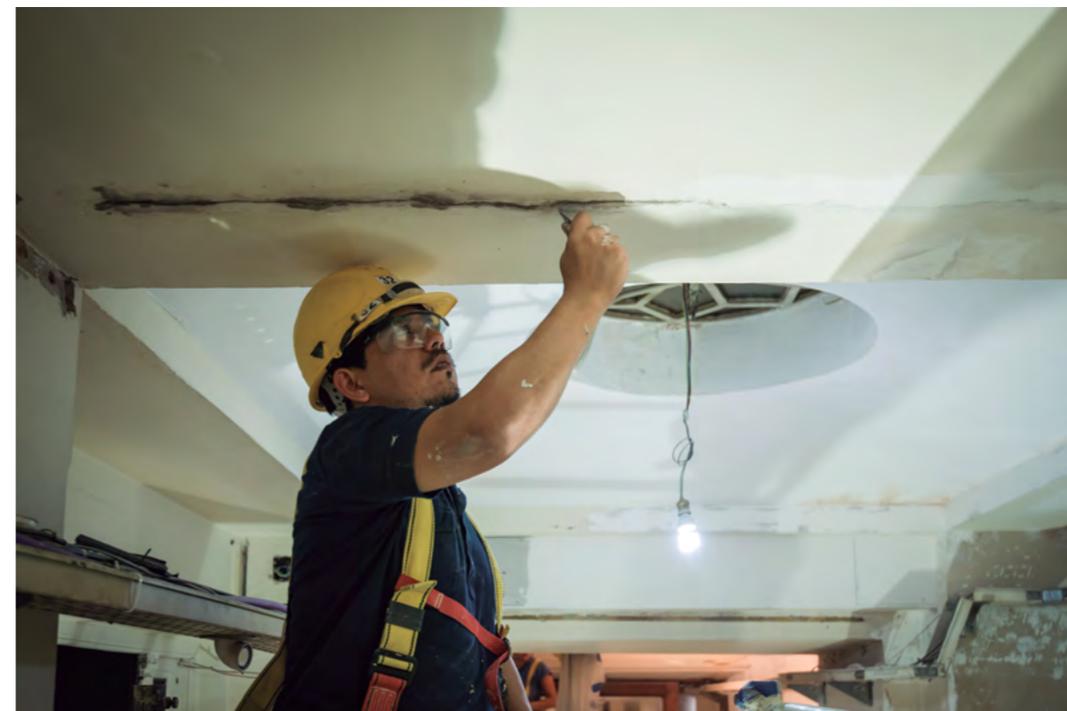
Las patologías detectadas consistían en desprendimientos de enlucido y capas de pintura, grietas y fisuras.

La intervención consistió en el decapado de la superficie y la posterior consolidación de grietas y fisuras.

1. Reintegración volumétrica de faltantes.

2. Reintegración volumétrica de grieta ubicada en el cielorraso.

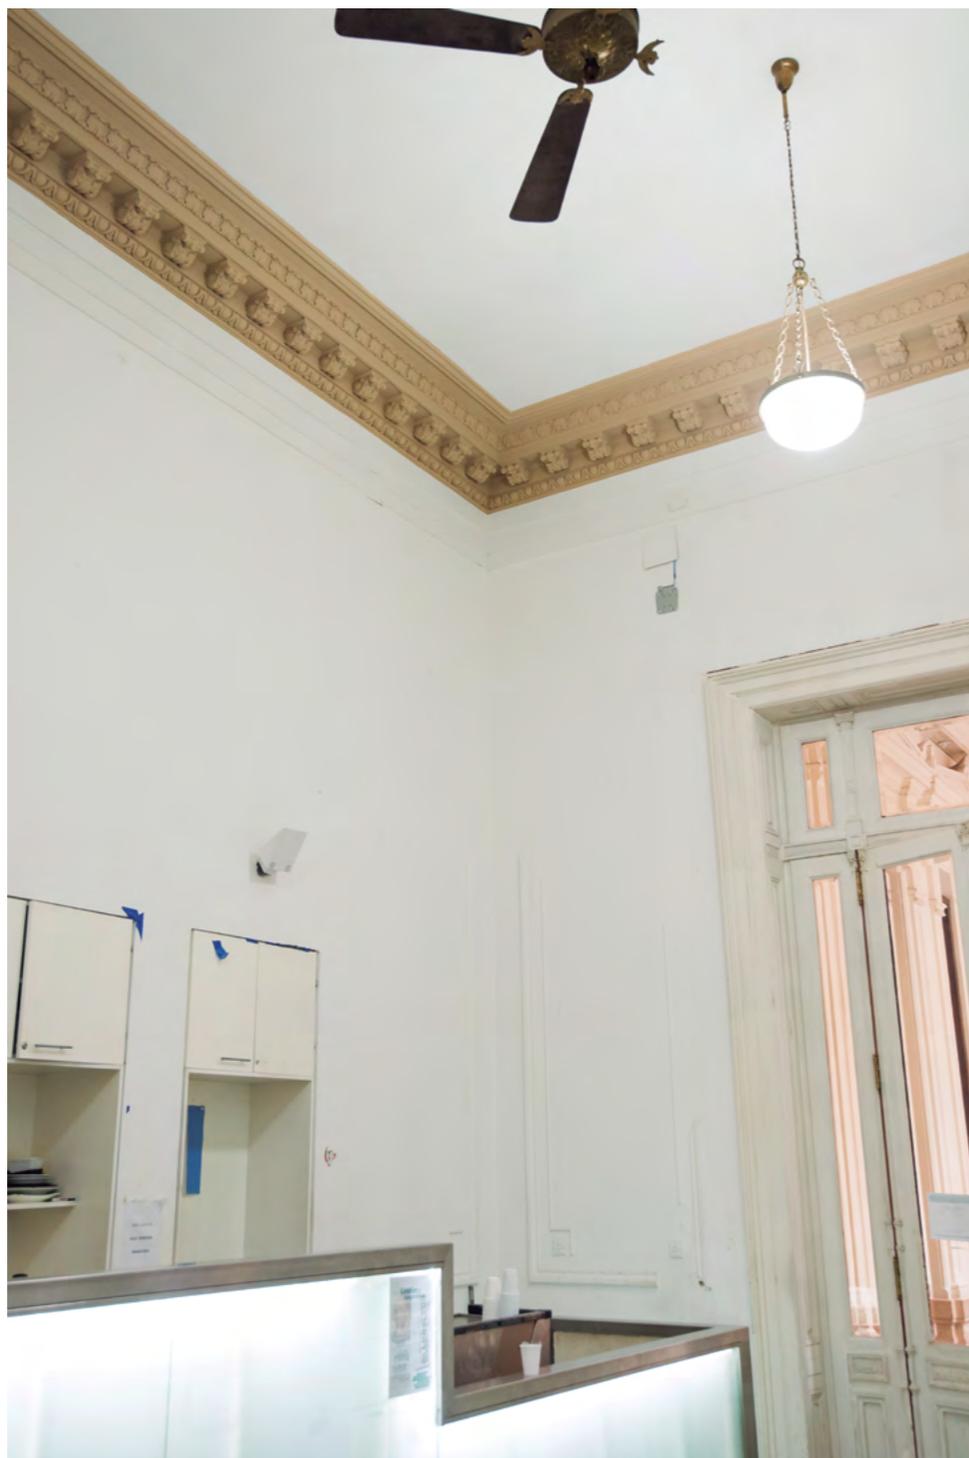
Marzo/abril 2016 Office Primer Piso /realizado

Se decapó el cielorraso por desprendimiento de las capas pictóricas y luego se niveló con enlucido o estuco de terminación.

Paralelamente a este proceso se realizó una limpieza técnica del perímetro de la guarda de molduras y el área de intervención con la solución a base de amoníaco, un tensoactivo de pH neutro y agua amoniacal elegida previamente.

La intervención finalizó con la aplicación de pintura en la reposición de muro y cielorraso.

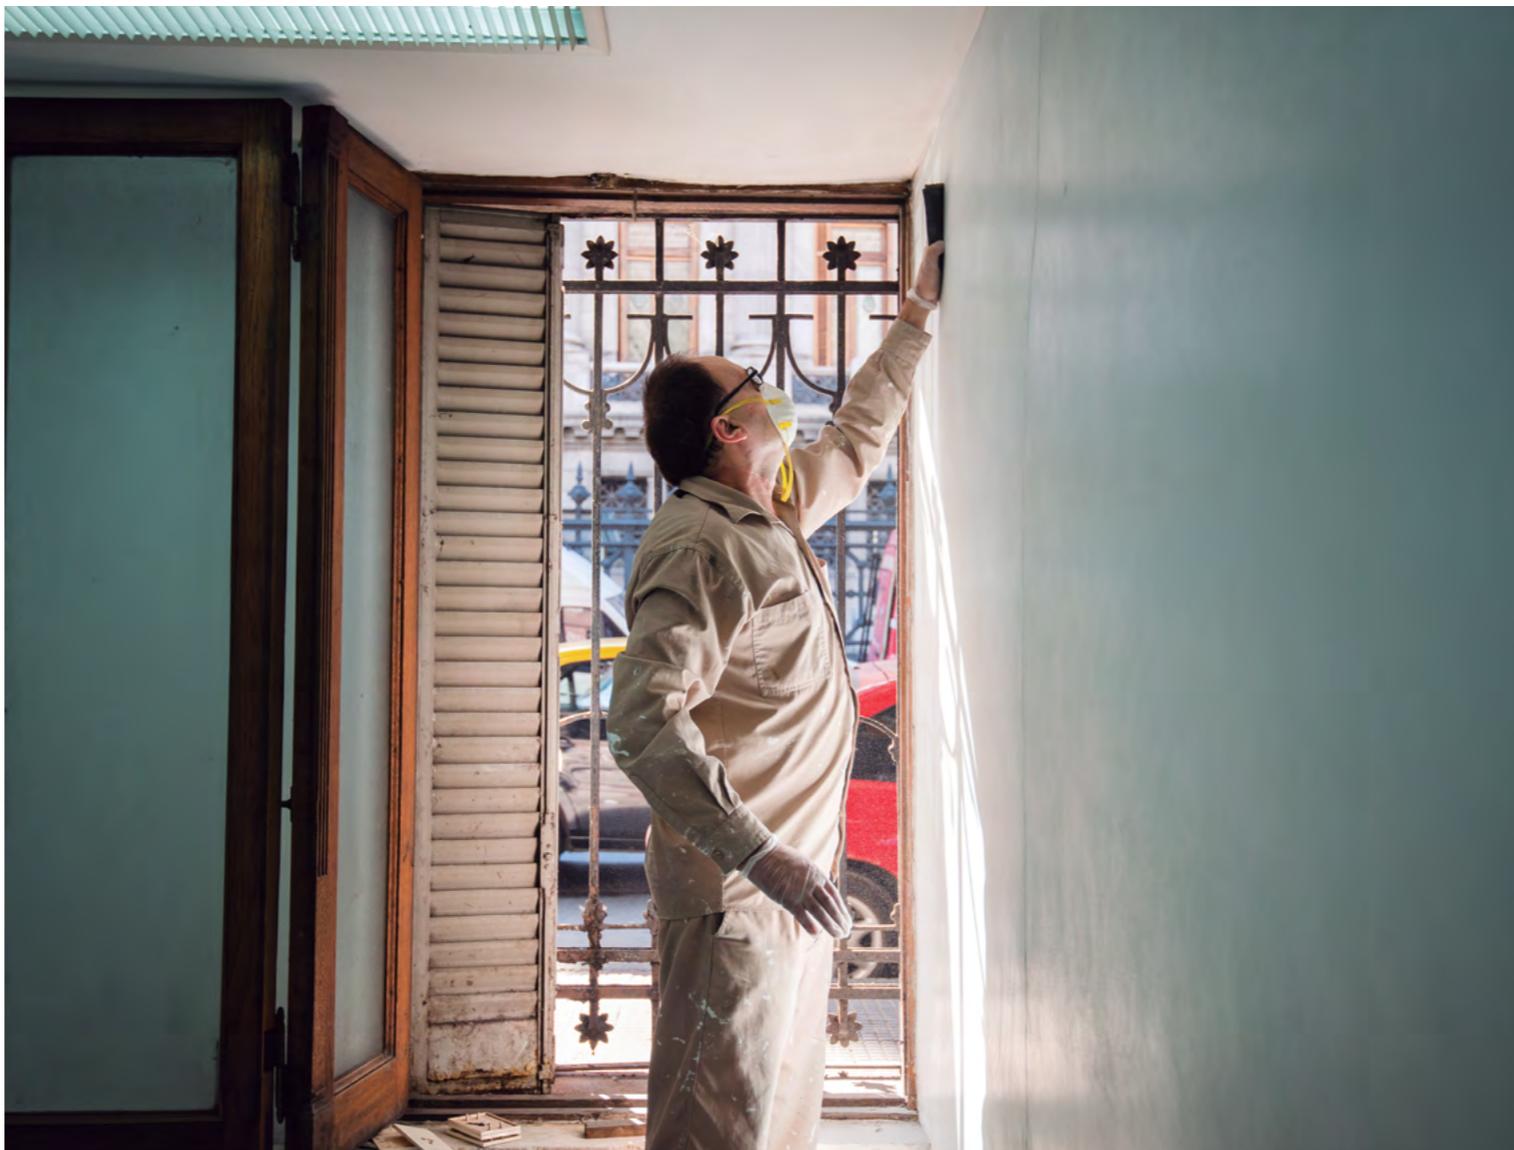
Centro de ojos/cerrado

Los muros y cielorrasos presentaban patologías por efecto de la humedad presente. Se observó la presencia de biodeterioro (hongos) y desprendimientos de las capas de pintura. Las ventanas se encontraban selladas y se observaron sobre el muro placas de yeso, fisuras, grietas y huecos. La intervención comenzó con una limpieza general del sector. A continuación se procedió al decapado y lijado de muros y se repararon los deterioros ocasionados por la humedad. Se retiraron clavos y los faltantes fueron cubiertos con mortero grueso seguido de mortero fino y la aplicación de enduido y yeso. Una de las habitaciones que contenía paneles divisorios se pintó por completo. Se tomaron muestras de capa pictórica de un muro y ventana que presentaban en superficie un aspecto compatible con la presencia de colonias de hongos miceliares, habiendo comprobado que tanto el sustrato como el ambiente contaban con las condiciones necesarias para su desarrollo. Se realizaron análisis con técnicas microscópicas con el fin de identificar y caracterizar el espécimen encontrado, y un estudio cultural por medio de la siembra en un medio de cultivo nutritivo para verificar si se encontraba activo (48-72 horas a 37°C). Mediante los estudios microscópicos (100X) se observaron las hifas características de las colonias de hongos miceliares, y con los cultivos se pudo comprobar que existían los siguientes microorganismos activos: hongos miceliares del género *Aspergillus*, bacterias del género *Stafilococcus* y colonias de levaduras. Se testeó además la calidad del ambiente –que ya había sido fumigado– para comprobar si en el aire existían esporas de hongos activos o algún otro microorganismo. Se colocaron placas de cultivo con agar nutritivo en los diferentes ambientes por un período de 72 horas y se observó el crecimiento de colonias de hongos del género *Aspergillus*, levaduras y bacterias.

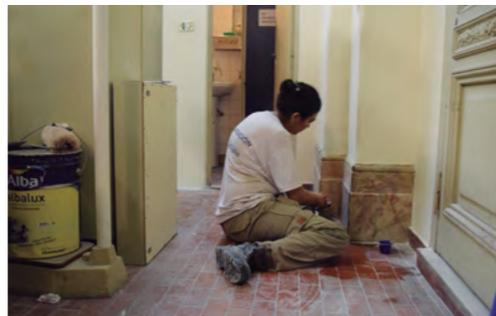
Los zócalos de mármol de la enfermería presentaban diversas patologías tales como suciedad superficial, faltantes en aristas, esquinas y oquedades. En un sector de las placas de mármol se observó un oscurecimiento del lado izquierdo, presumiblemente debido a los efectos de un incendio ocurrido hace muchos años. La intervención consistió en limpieza técnica, consolidación e integración volumétrica de faltantes con estuco grueso y estuco fino con color.

Los procedimientos técnicos y materiales aplicados coincidieron con los utilizados en el Pasillo Planta Baja / Acceso Enfermería.

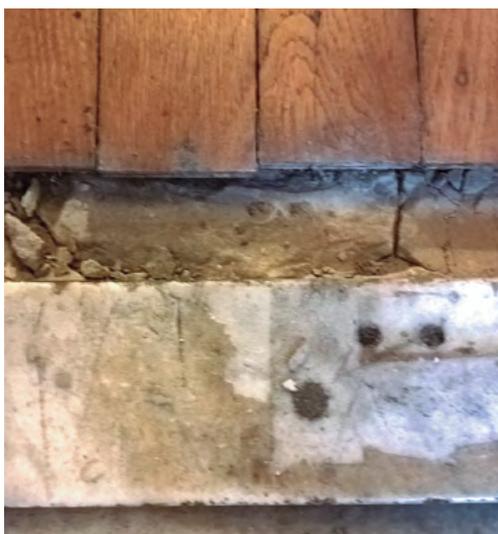
Esta oficina presentaba una solía de mármol deteriorada. Se extrajeron las piezas de mármol y se limpiaron mecánicamente con bisturi y tensoactivo con pH neutro.

Se niveló el piso y se colocaron las piezas utilizando un mortero grueso. Finalmente se selló y se aplicó estuco pigmentado.

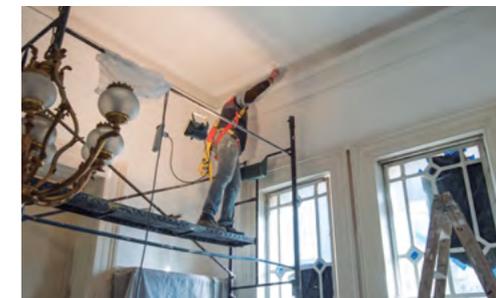
En la oficina 319 se realizaron ventanas exploratorias en muros y cielorrasos, encontrándose estarcidos que quedaron como testigo, además de capas de pintura, empapelados y falsa madera sobre el estarcido.
