## Informe de gestión mayo-junio 2016

/ Departamento Museo

y Restauración de Obras de Arte

Honorable Cámara de Diputados de la Nación

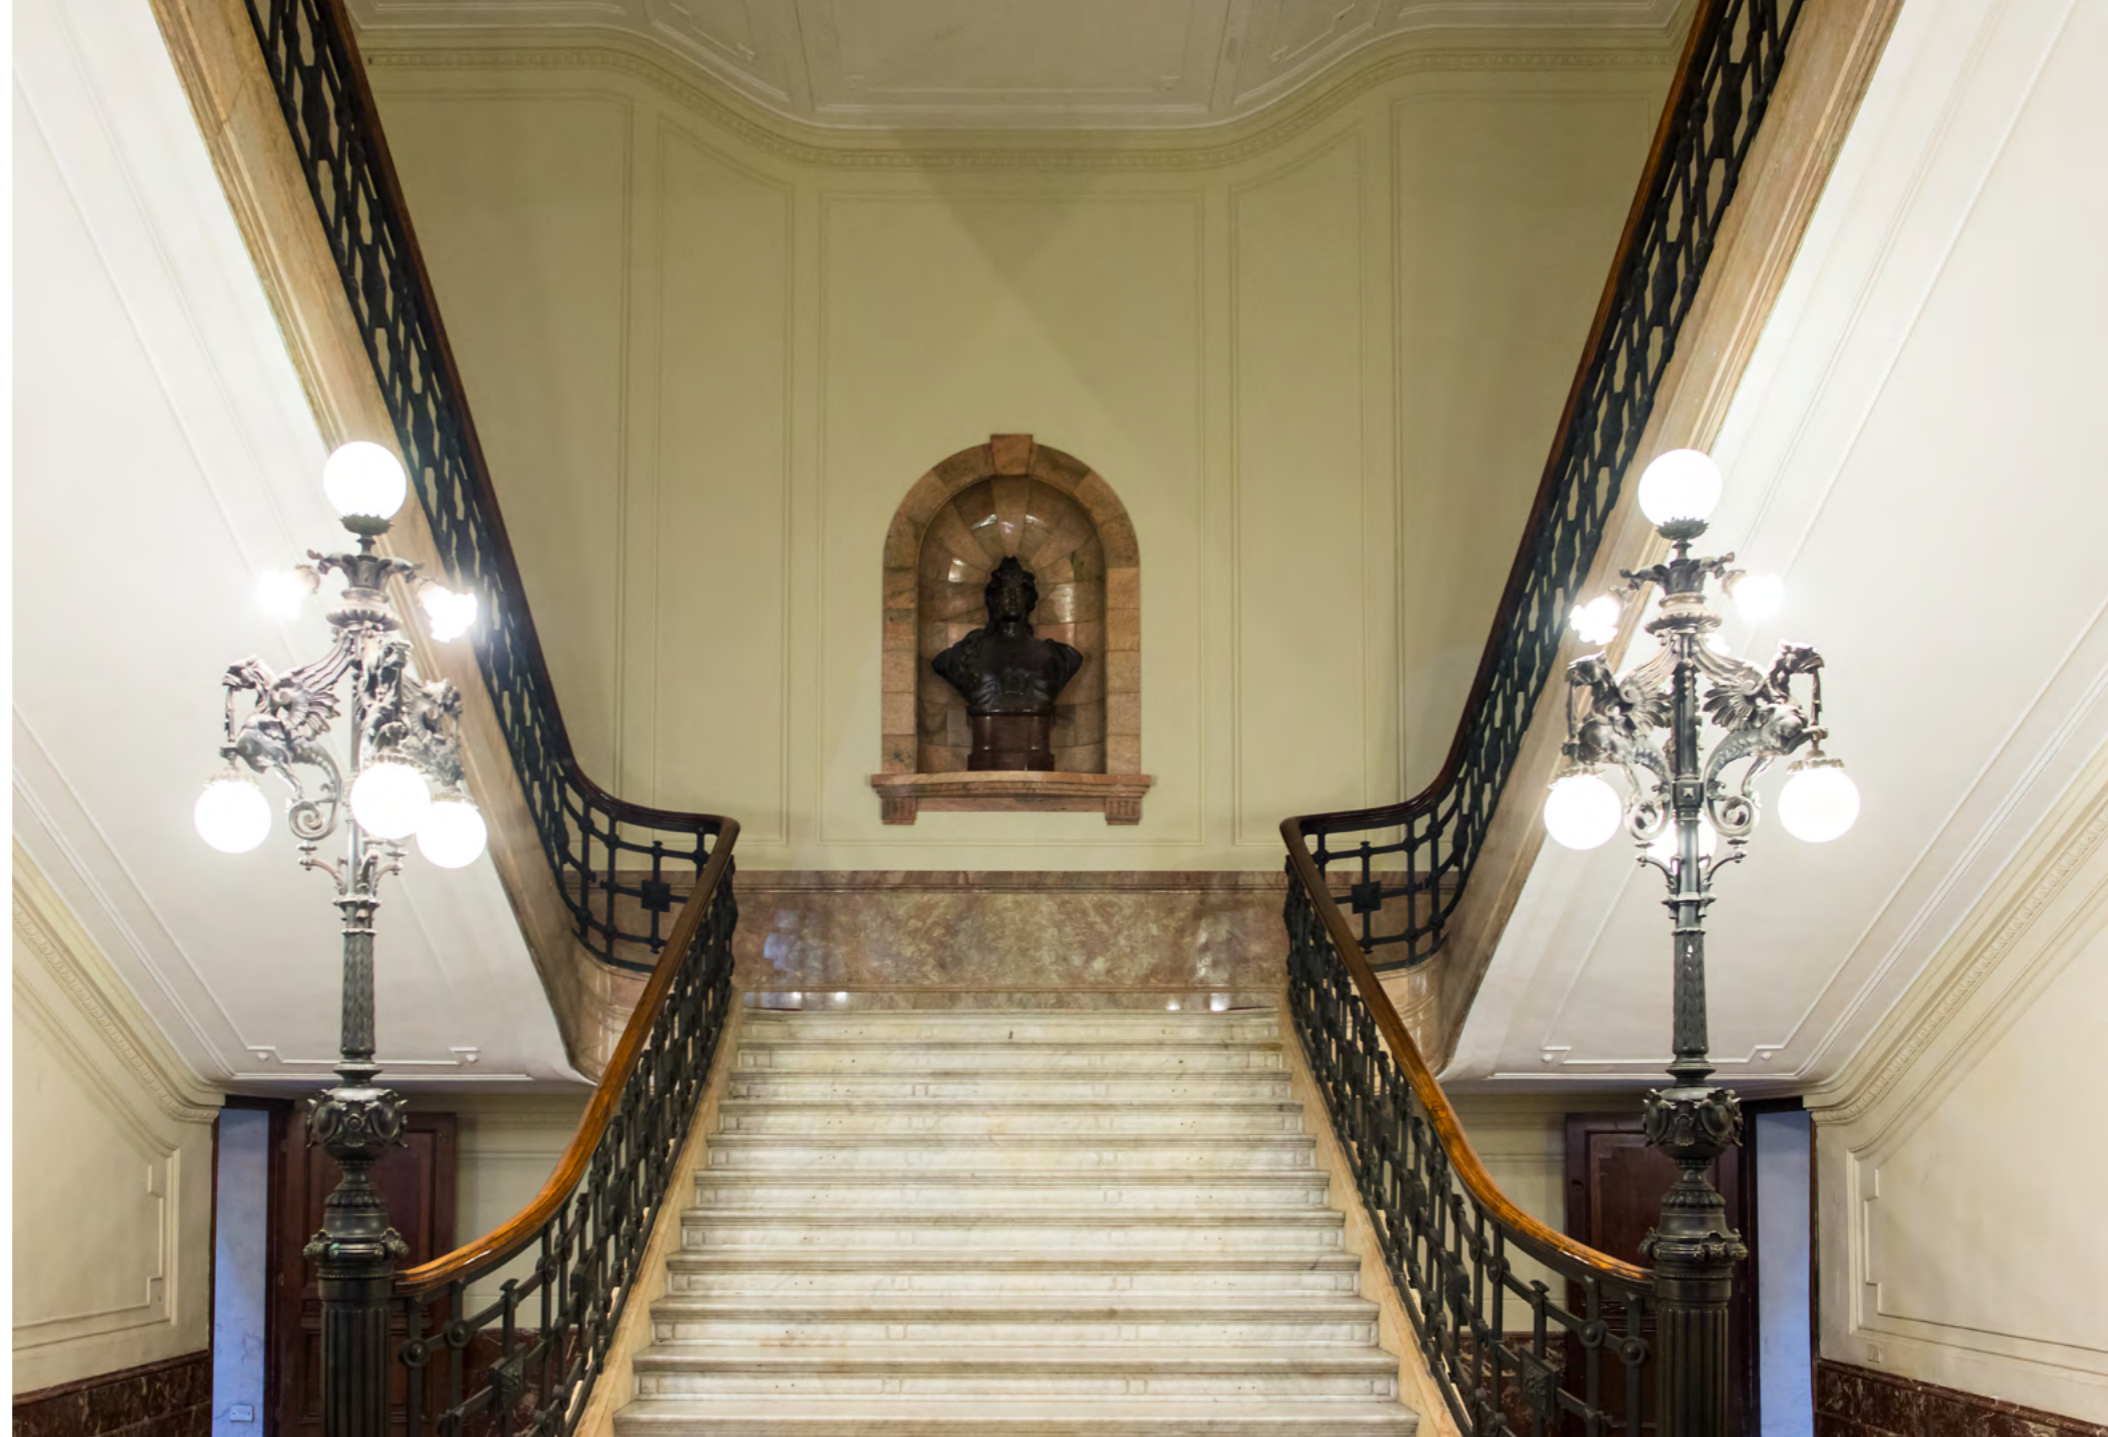
(Pág. 14) 1. Colocación de mortero grueso en silencio de muro./ 2. Lijado de superficie de muro./  
3. Aplicación de pintura final/ 4. Pulido de superficies de mármol./  
(Pág. 15) Vista de Muro Acceso Av. Rivadavia 1850. Intervención finalizada.

Esta última etapa de la intervención comenzó con el corte de caños corroídos en los tramos inferior y superior, la colocación de cables y la integración volumétrica correspondiente.

La integración volumétrica del muro se realizó con la colocación de mortero grueso seguido de mortero fino aplicado con una llana.

Finalmente, se lijó la totalidad de la superficie, se colocó sellador y se aplicaron las capas de pintura correspondientes utilizando el color obtenido a partir de los estudios colorimétricos realizados con anterioridad.

La intervención concluyó con limpieza mecánica en seco y en húmedo de zócalos de mármol ubicados en la base del muro. Estos zócalos ya habían sido restaurados con anterioridad, por lo que únicamente se procedió a realizar limpieza técnica y lustre de los mismos.

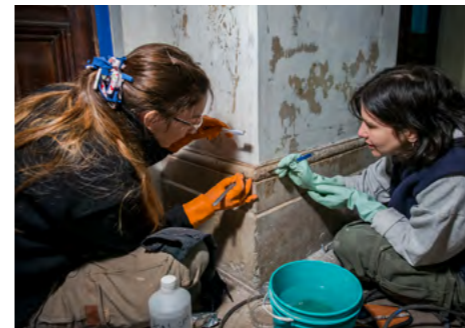
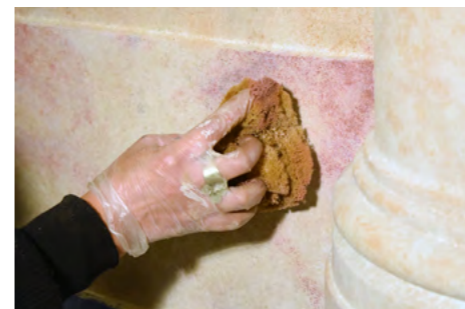
(Pág. 20)

Restauradores trabajando en zócalos del Pasillo Planta Baja.

A continuación se dio comienzo a la intervención de los zócalos de mármol. De una altura de 39 cm, éstos presentaban suciedad superficial, faltantes, fisuras, oquedades, roturas, perforaciones, faltantes de placas y molduras de media caña y otros deterioros derivados de intervenciones inadecuadas.

Con respecto a los zócalos de mármol, se continuó con retoque de color con pinturas al látex y entonadores al agua.

En los zócalos cementicios reconstruidos se realizaron falsos acabados con pintura al látex, esponjas marinas y pinceles.

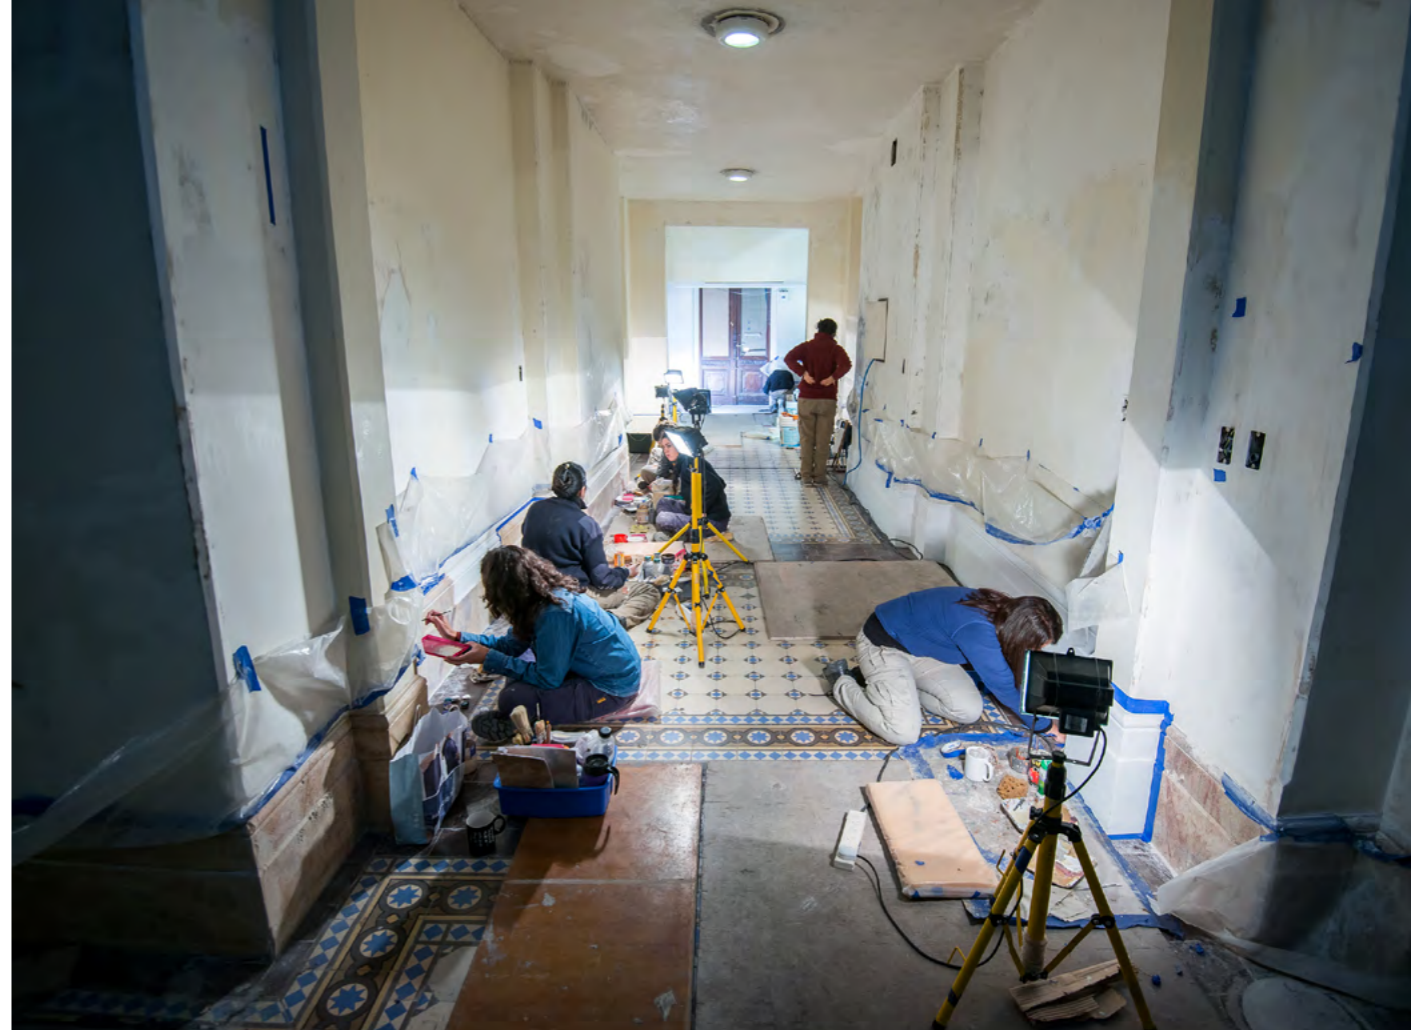
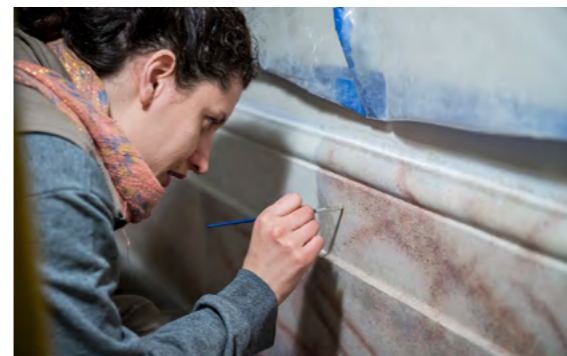
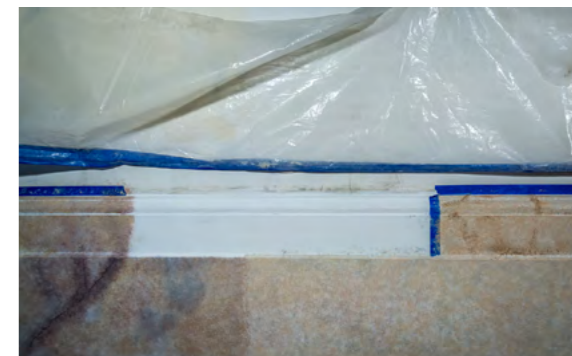
2. Realización de falsos acabados en zócalos cementicios.

3. Fragmento testigo de zócalo cementicio sin falso acabado.

En los dos tipos de zócalos –de mármol y cementicios– se realizaron retoques de color y falsos acabados respectivamente.

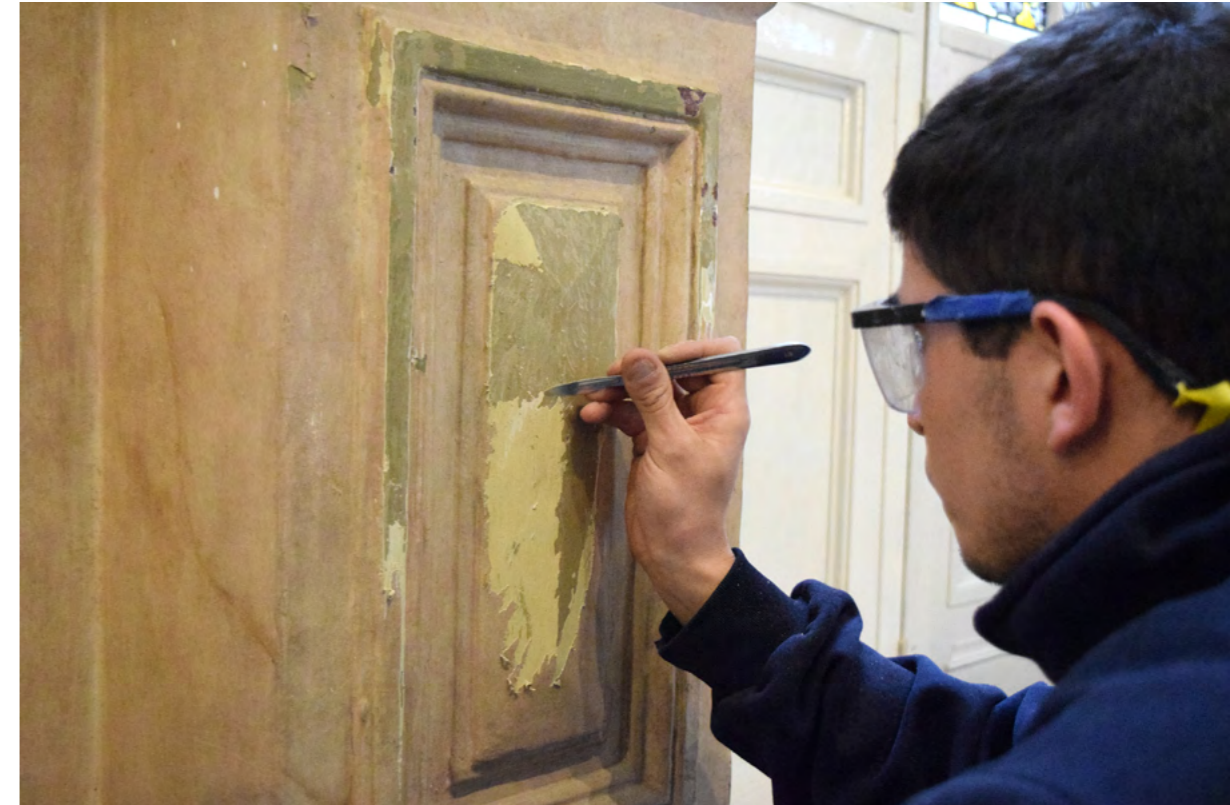
(Pág. 30)

Presentan pérdidas de capas pictóricas, grietas, suciedad superficial, ampollas de pintura, ralladuras, faltantes de material y oxidaciones.

1. Cateo estratigráfico realizado en columna de estructura metálica.

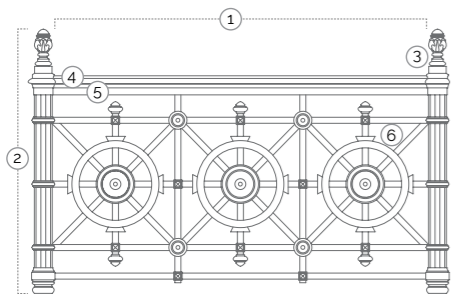
Sección del barandal perimetral

1. Barandal
2. Balaustre
3. Remate
4. Baranda
5. Media caña
6. Módulo ornamental

El barandal perimetral puede dividirse en sectores por presentar diferentes características, terminaciones y patologías en cada uno de ellos. Está realizado en bronce, a excepción de algunos elementos de acero con terminación dorada y partes con soldaduras de hierro presumiblemente incorporados en intervenciones anteriores.

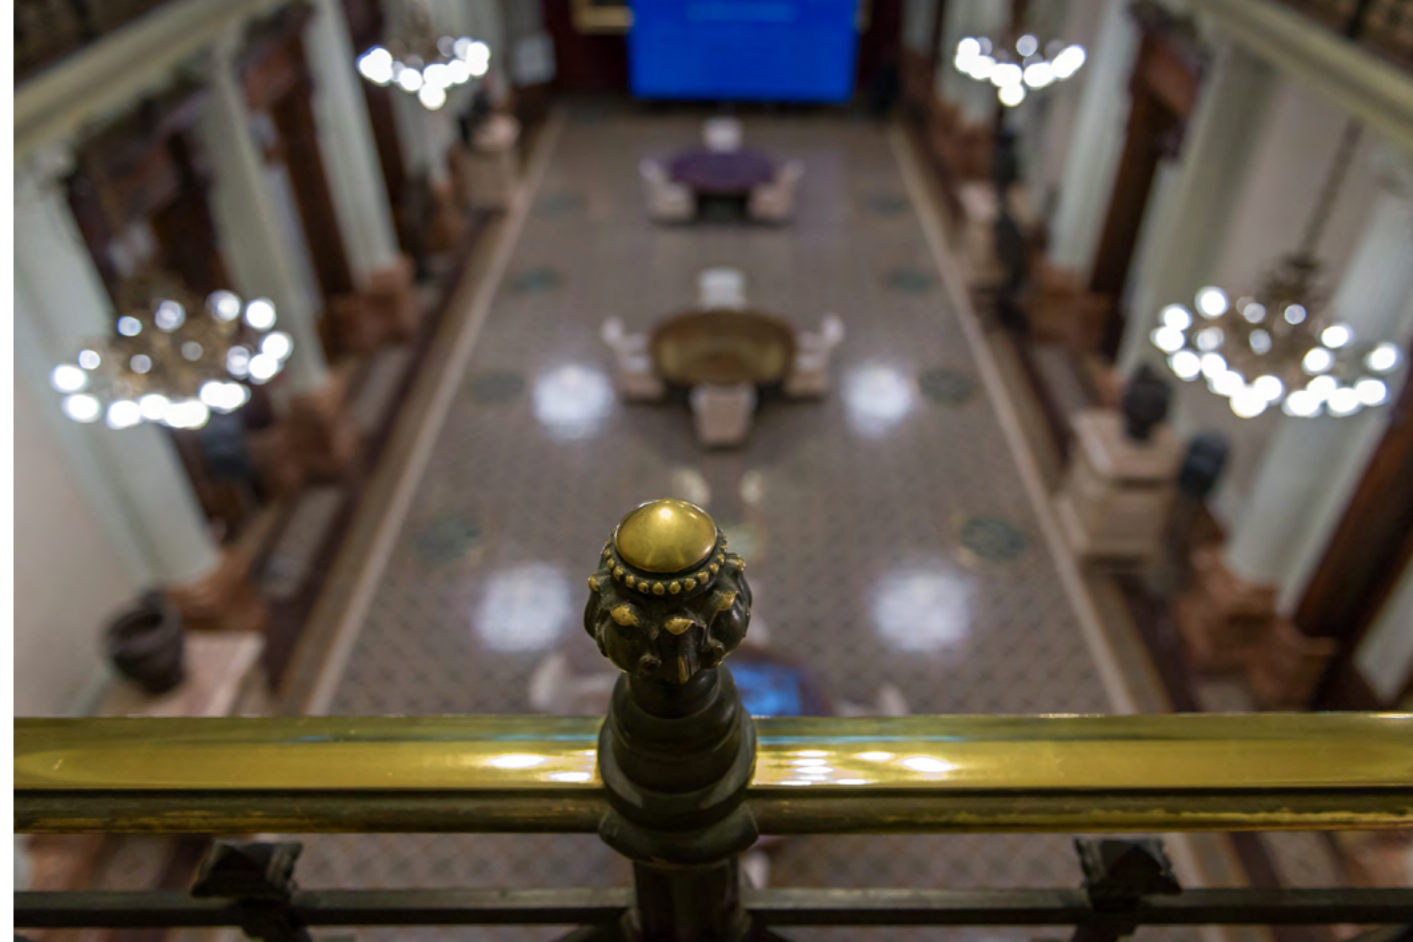
(Pág. 33)

Las patologías halladas en este sector corresponden, en primer lugar, a la reacción del carbonato de calcio contenido en la pátina original de color negro con el bronce, manifestada a través de sales de cobre de color verdoso que –dada la porosidad de la pátina– afloraron a la superficie.

Restauradores trabajando en limpieza y estabilización del barandal perimetral.

A continuación de este procedimiento se aplicó barniz protector.

En los casos en los que el tratamiento no fue efectivo se realizaron pruebas aplicando un agente quelante en compresas de algodón, logrando su eliminación; y en sectores que presentaban sales de cobre se llevó a cabo el mismo procedimiento de prueba quedando el bronce al descubierto. Por lo tanto fue necesario aplicar allí una solución para sulfurar con el objeto de restituir la tonalidad de la pátina negra preexistente.

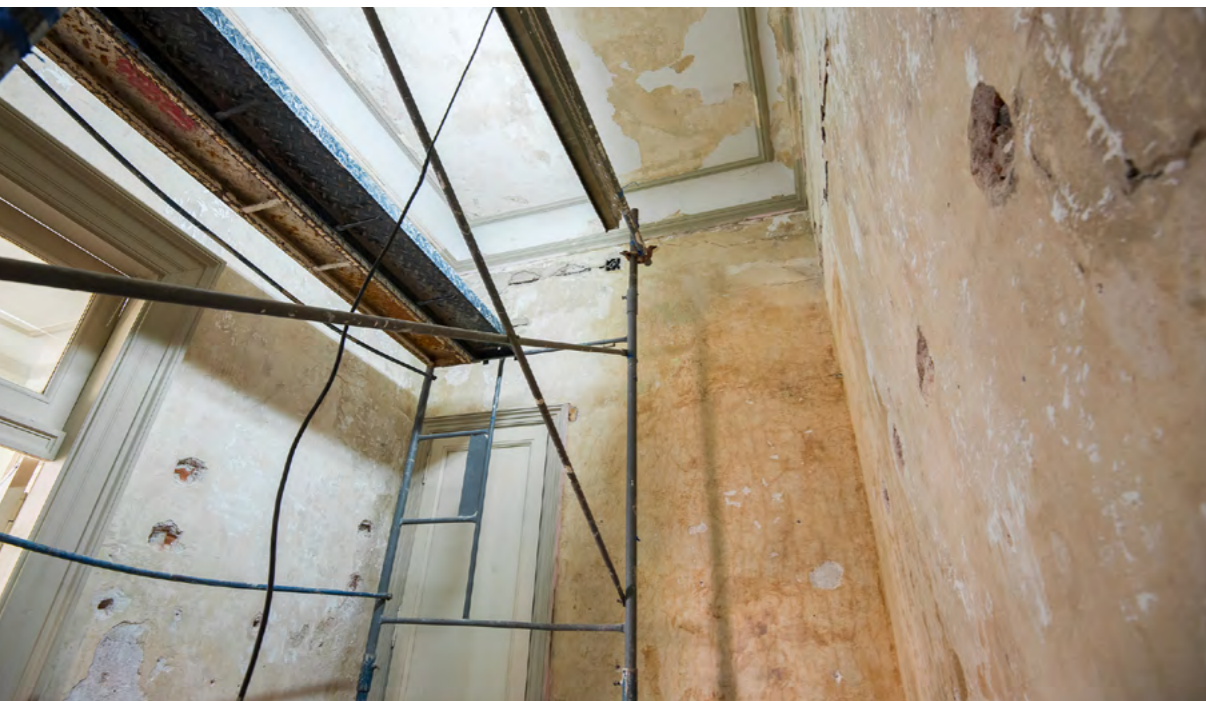
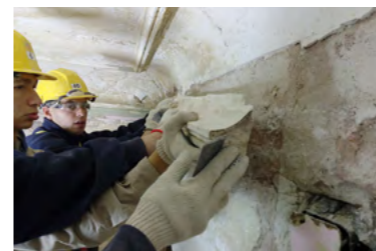
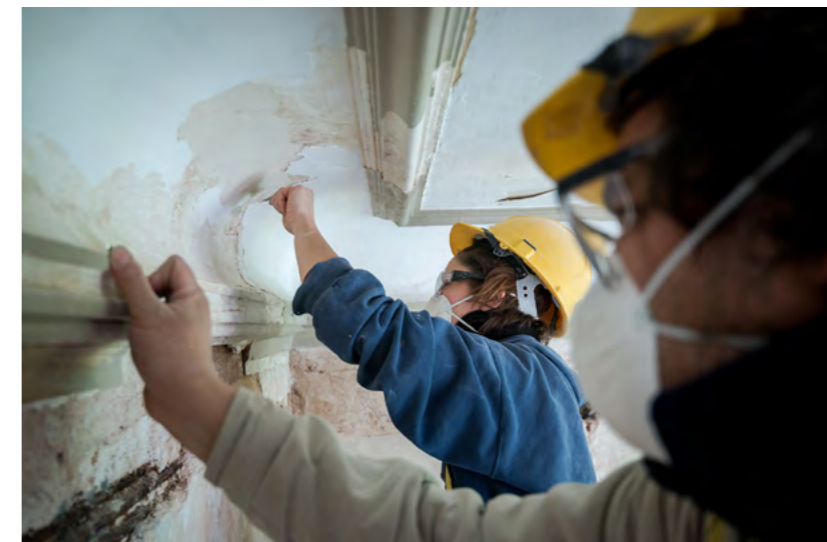
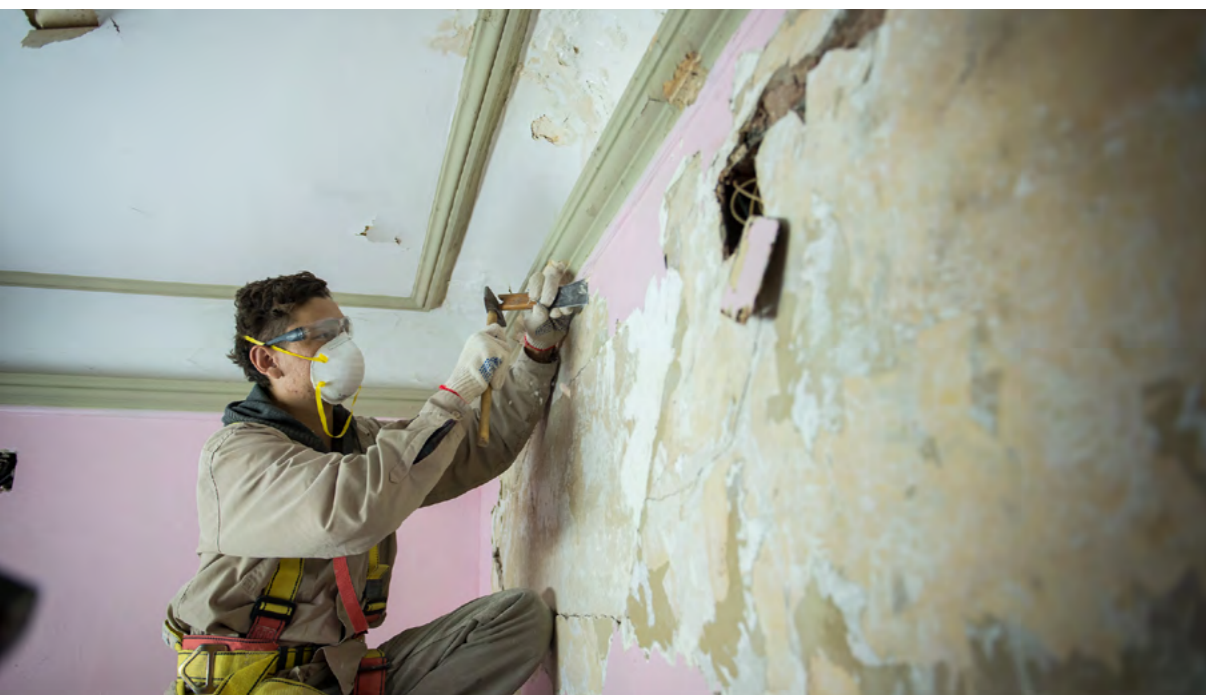
(Pág. 40)

La superficie mural presentaba suciedad generalizada, fisuras y grietas. Se observaron ampollas de la capa de pintura y enduido, eflorescencias, parches cementicios y de yeso. En algunos muros, la pulverización del mortero fino y la degradación granulométrica del revoque grueso presumiblemente fue debida a la presencia de humedad proveniente de cañerías averiadas.

1. Ampollas de capas de pintura y enduido en muro.
2. Ampollas de capas de pintura y enduido en cielorraso.
3. Fisuras y grietas en muros.

1. Vista de una de las salas del despacho en proceso de restauración.

Las fisuras y grietas encontradas se consolidaron por inyección, aplicando en primer lugar solución hidroalcohólica seguida de un polímero sintético hidrosoluble. Los faltantes de gran tamaño se integraron con mortero, con el agregado de polvo de ladrillo hasta nivelar la superficie.

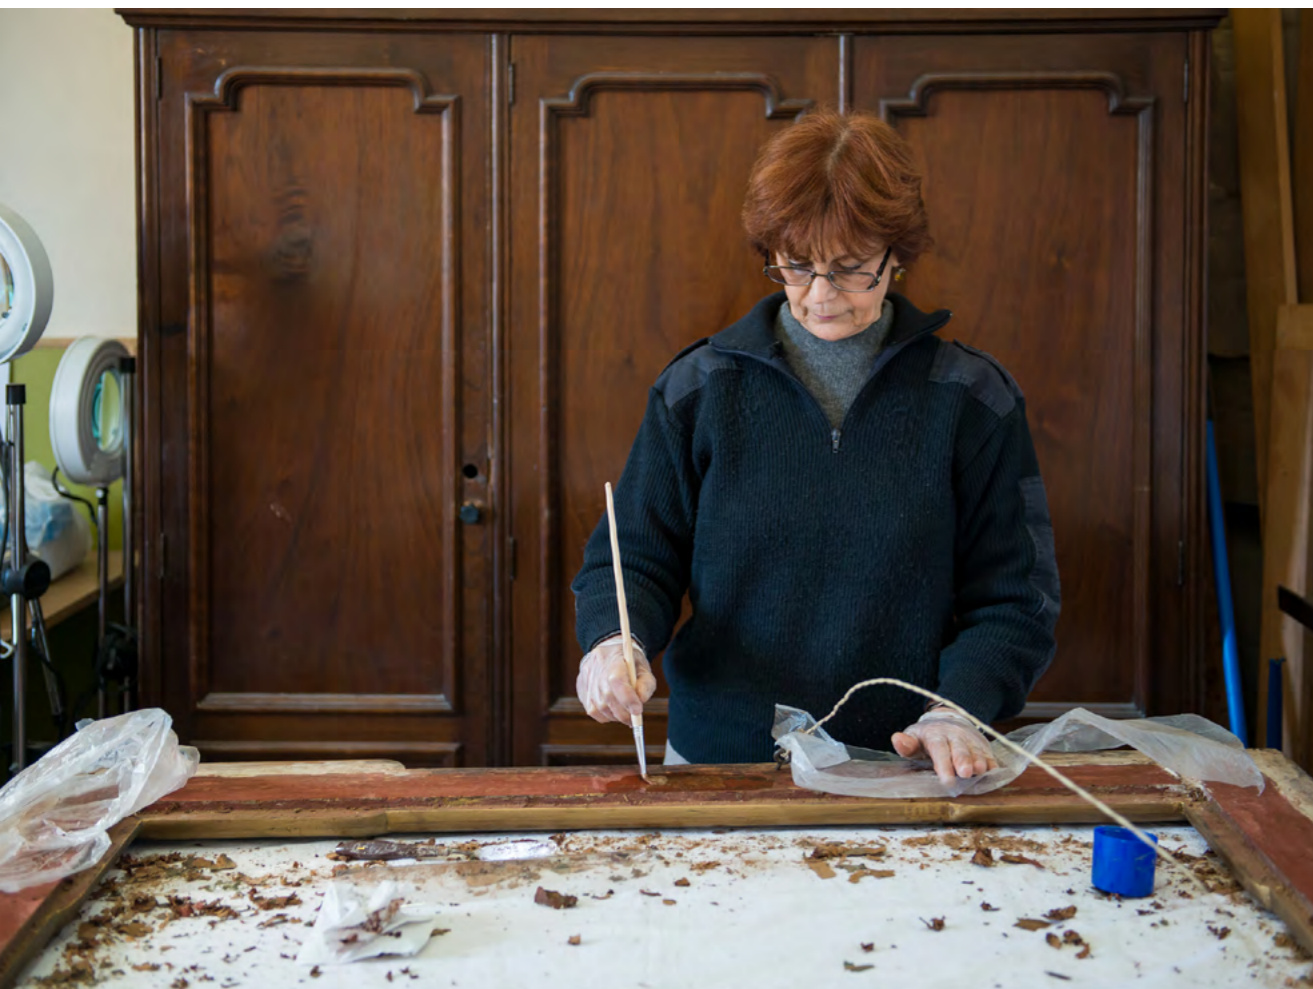
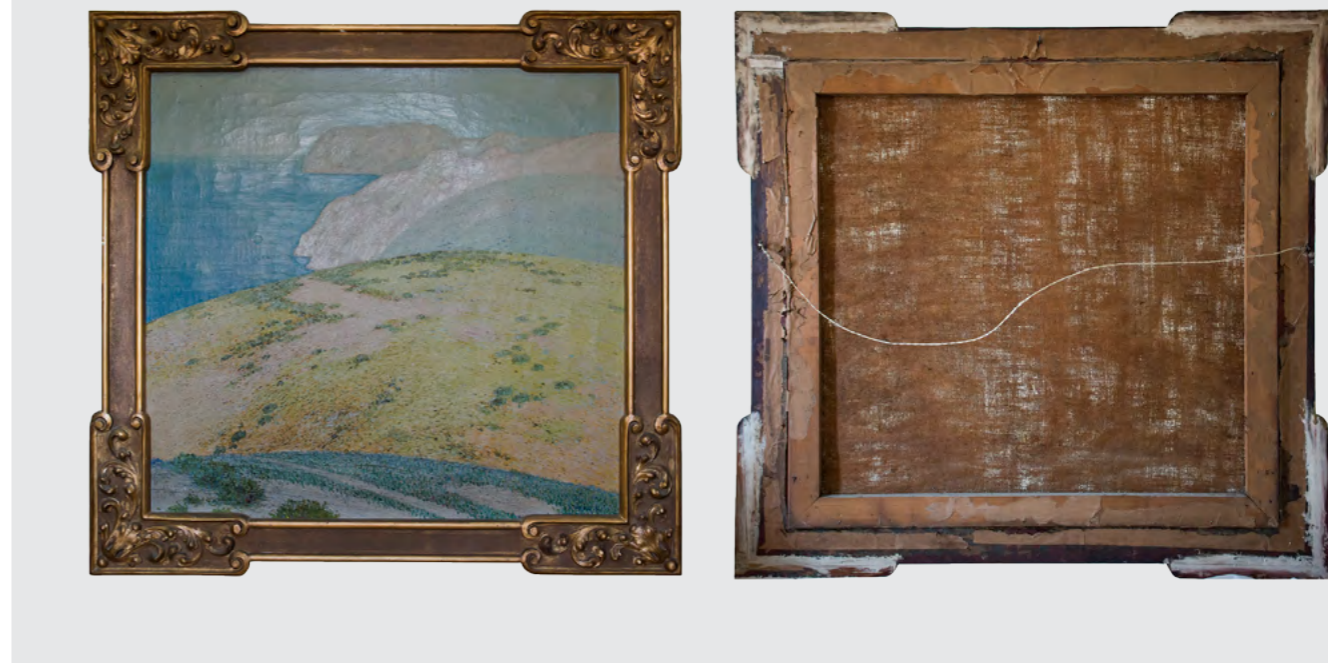
(Pág. 42)

Remoción de papel adherido sobre el reverso del marco con metil celulosa.

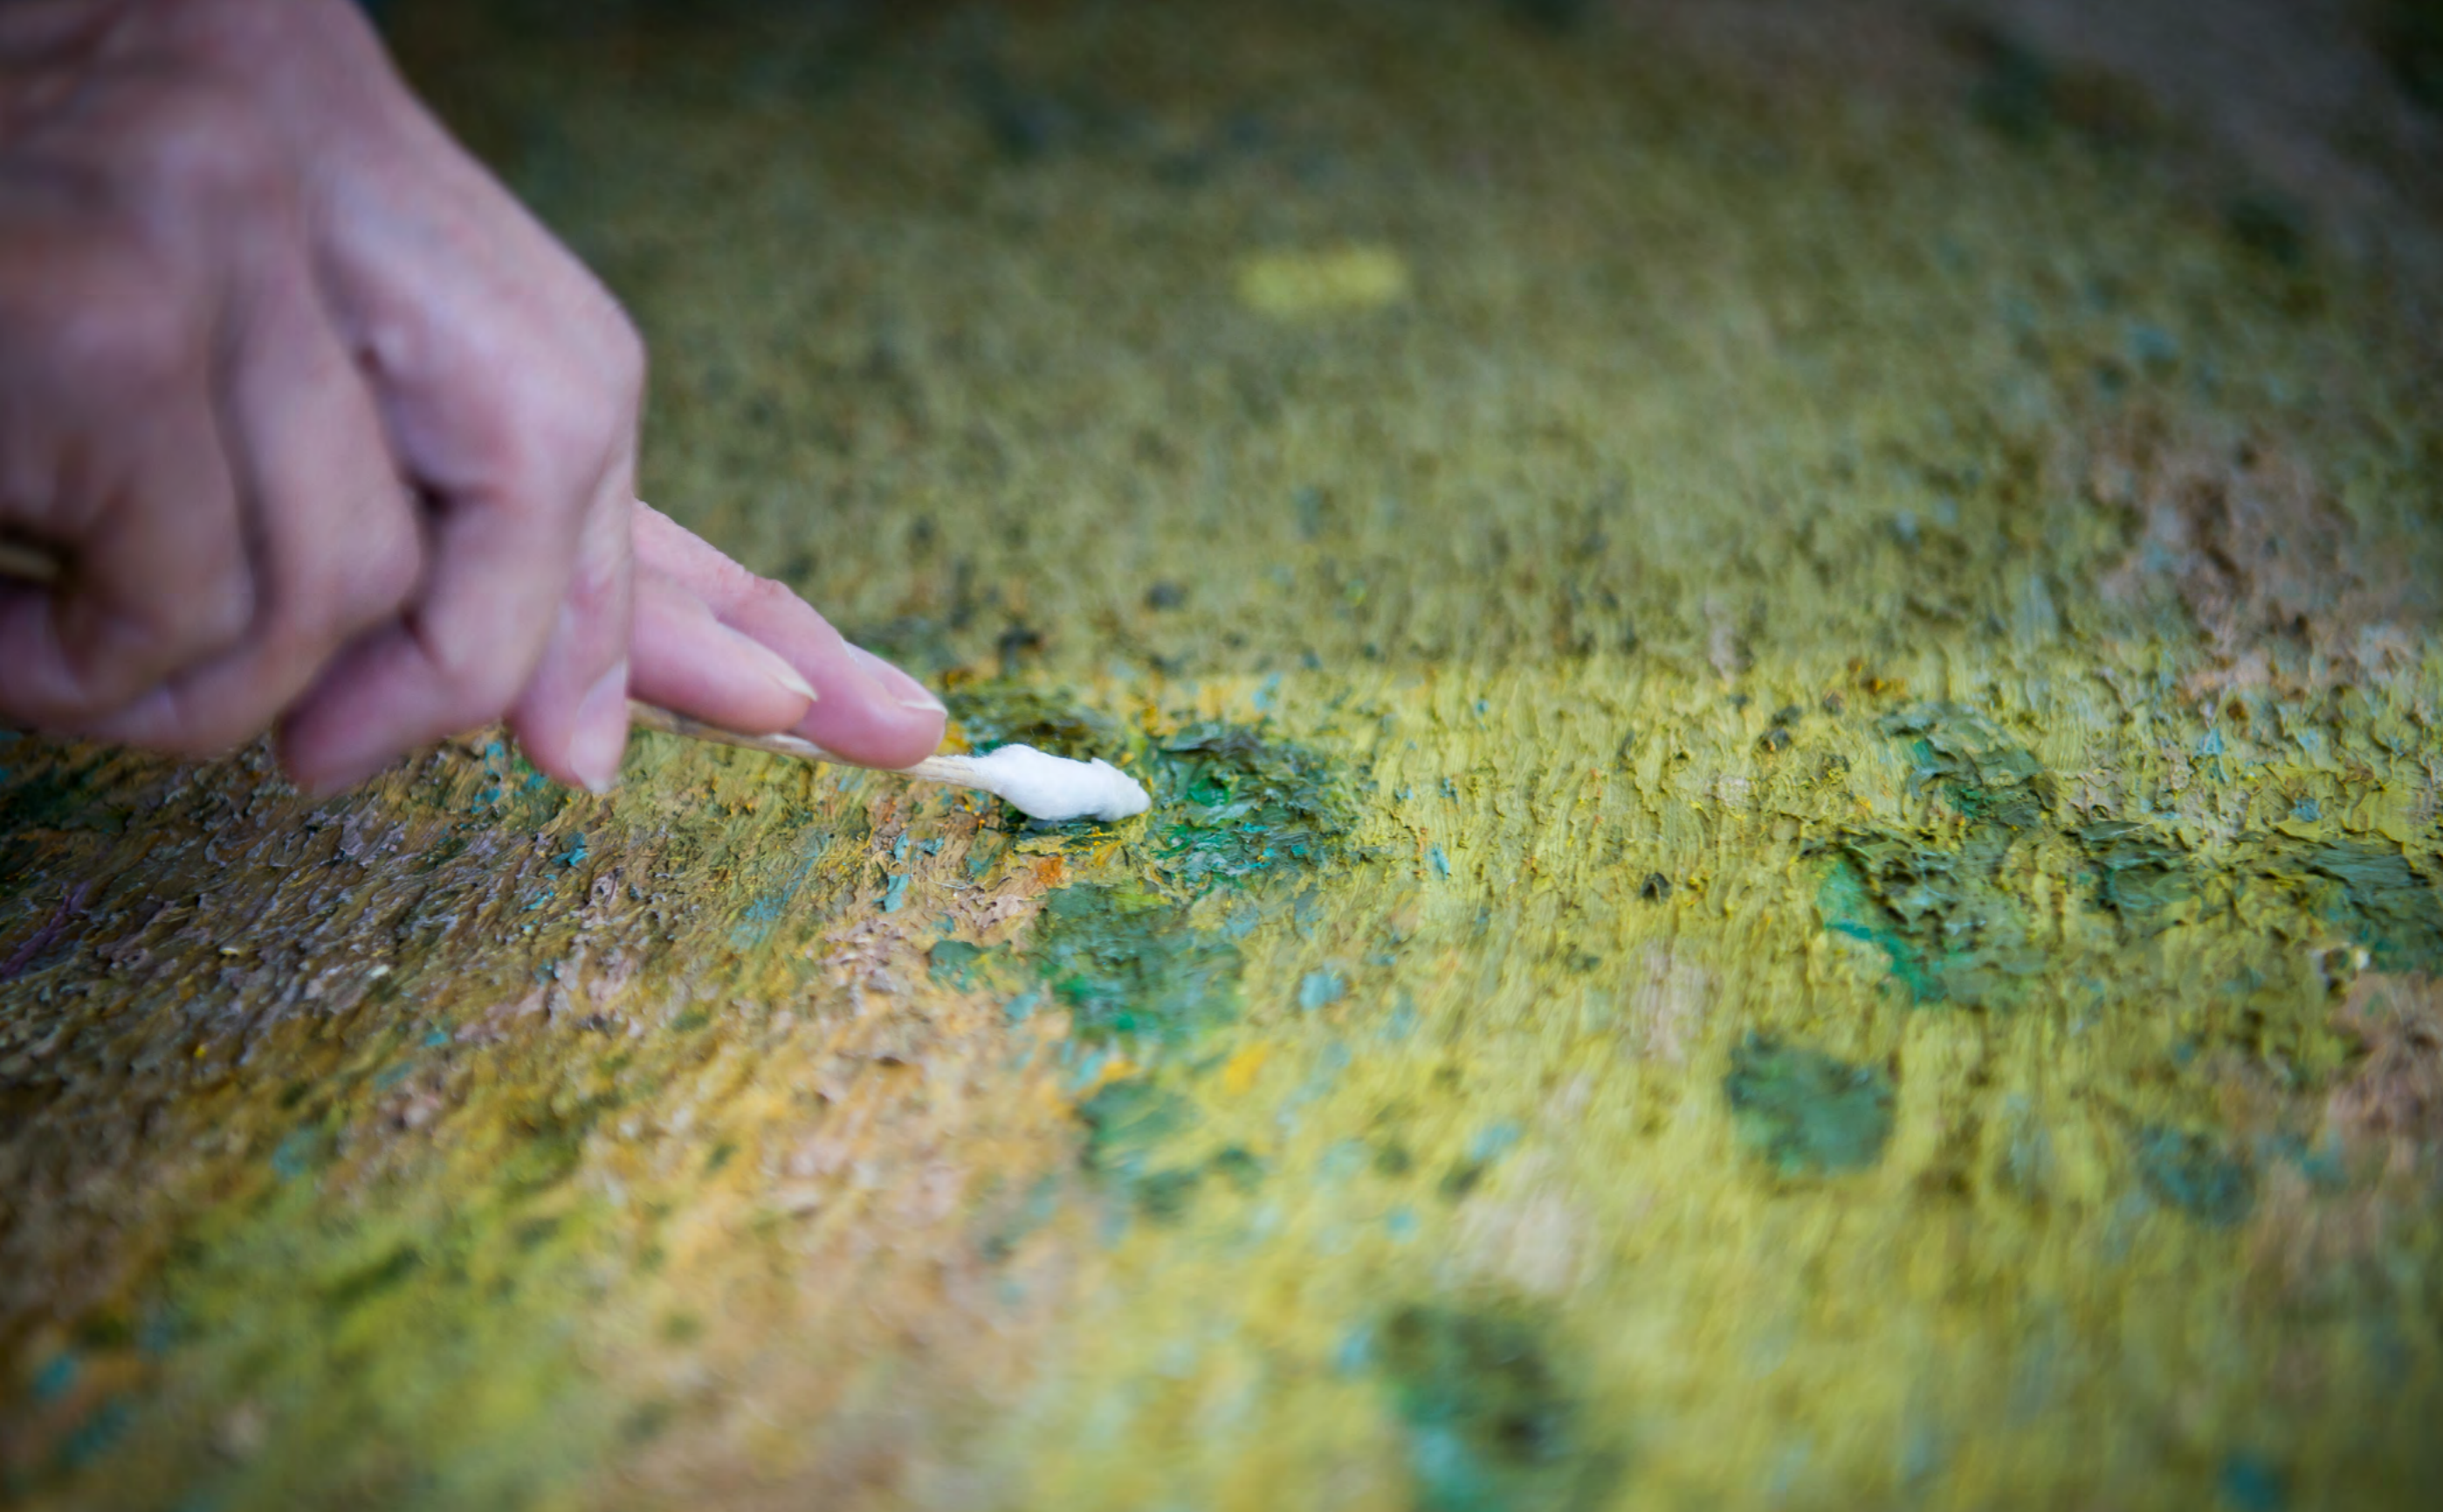
(Págs. sig.)

Extracción de suciedad superficial de capa pictórica.

La capa pictórica presenta empastes, textura y un craquelado fino relativamente parejo. Se observaron grietas –sobre todo en la parte superior de la obra– cuyo origen respondería, presumiblemente, a causas mecánicas o a características del secado natural de la pintura.

*Con los datos reunidos, y una vez realizadas las pruebas de limpieza de capa pictórica, estamos en condiciones de proceder al tratamiento de la obra.*

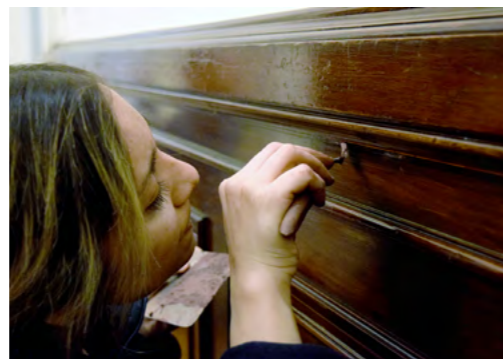
La boiserie de las tres oficinas presentaba roturas y desgaste de color en el marco superior y zócalo.

La integración de color se realizó con anilinas y posteriormente se aplicó protección con goma laca.

Finalmente se procedió a limpiar, pulir y proteger con barniz para metales un perchero de bronce presente en el despacho.

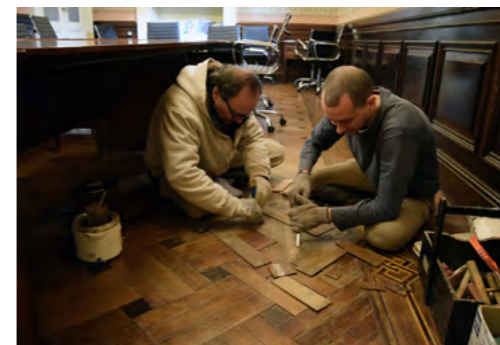
El piso de parquet de las oficinas presentaba tablas sueltas y fue intervenido. Se realizó encolado, reposición de faltantes y protección con goma laca.
