Informe de gestión septiembre-noviembre 2016

/ Departamento Museo

Honorable Cámara de Diputados de la Nación

Plan Rector de Intervenciones Edilicias (PRIE)

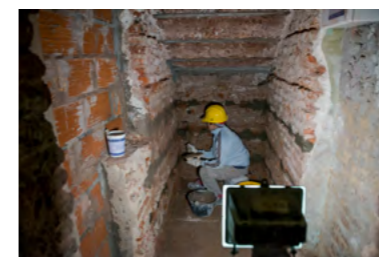
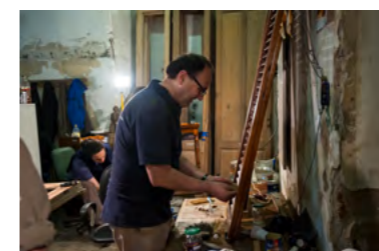
Los postigos, puertas y carpinterías de la fachada de la *Planta Baja* presentaban deterioros ocasionados por la exposición a las condiciones ambientales externas, por lo que fueron rectificadas, estucadas y encoladas y se procedió a la reposición de faltantes de los mismos, aplicándose luego un fondo de pintura blanca.

Por otro lado, se establecieron las alturas de contrapisos y carpetas determinando las pendientes.

Continuaron asimismo las tareas de decapado de carpinterías de subsuelo y planta baja, tanto **in situ** como en taller.

Finalmente, se retiraron los marcos y contramarcos deteriorados para poder realizar la consolidación del revoque de los muros.

Aquellos que se encontraban en buen estado de conservación fueron estucados y protegidos **in situ** con fondo de pintura blanca.

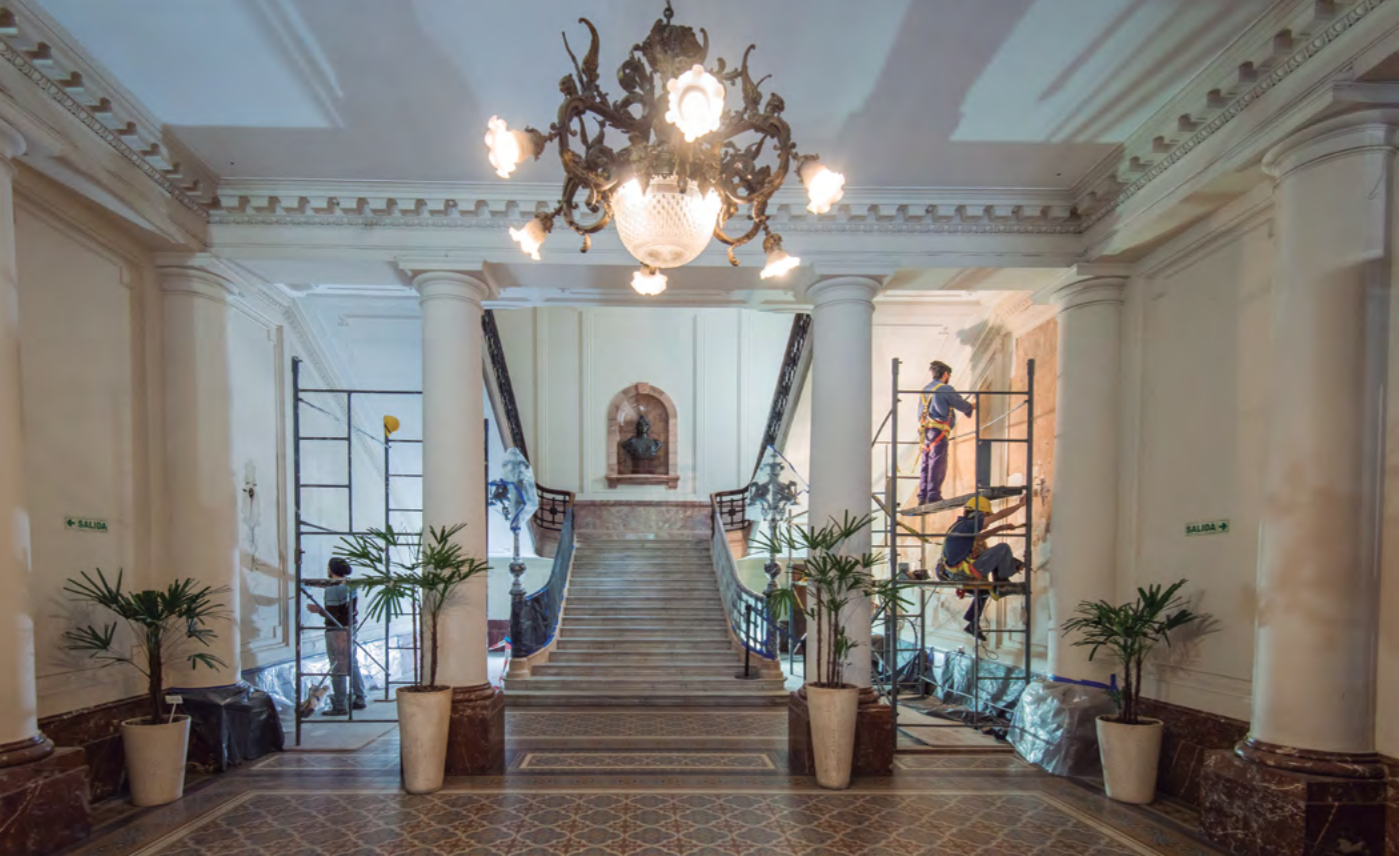
Acceso Av. Rivadavia 1850 /Muros laterales /en ejecución

El muro derecho se encontraba en regular estado de conservación, presentando signos de humedad y deterioros tales como grietas, fisuras, ampollas de capas de pintura, descohesión de morteros y pequeños faltantes en las molduras.

El muro izquierdo se encontraba en mejor estado de conservación, presentando únicamente ampollas y microfisuras en las capas pictóricas.

La intervención del muro derecho comenzó con el decapado de la superficie. Se retiraron algunos parches de yeso, se nivelaron otros, y seguidamente se llevó a cabo la consolidación mediante perforación e inyección de consolidante.

La reintegración volumétrica se realizó con mortero grueso seguido de mortero fino y enduido. Finalmente, se aplicó pintura.

Se realizó decapado puntual en los sectores deteriorados y reintegración volumétrica. Seguidamente se procedió a la aplicación de pintura y a la colocación de las placas y apliques de bronce intervenidas en el taller.

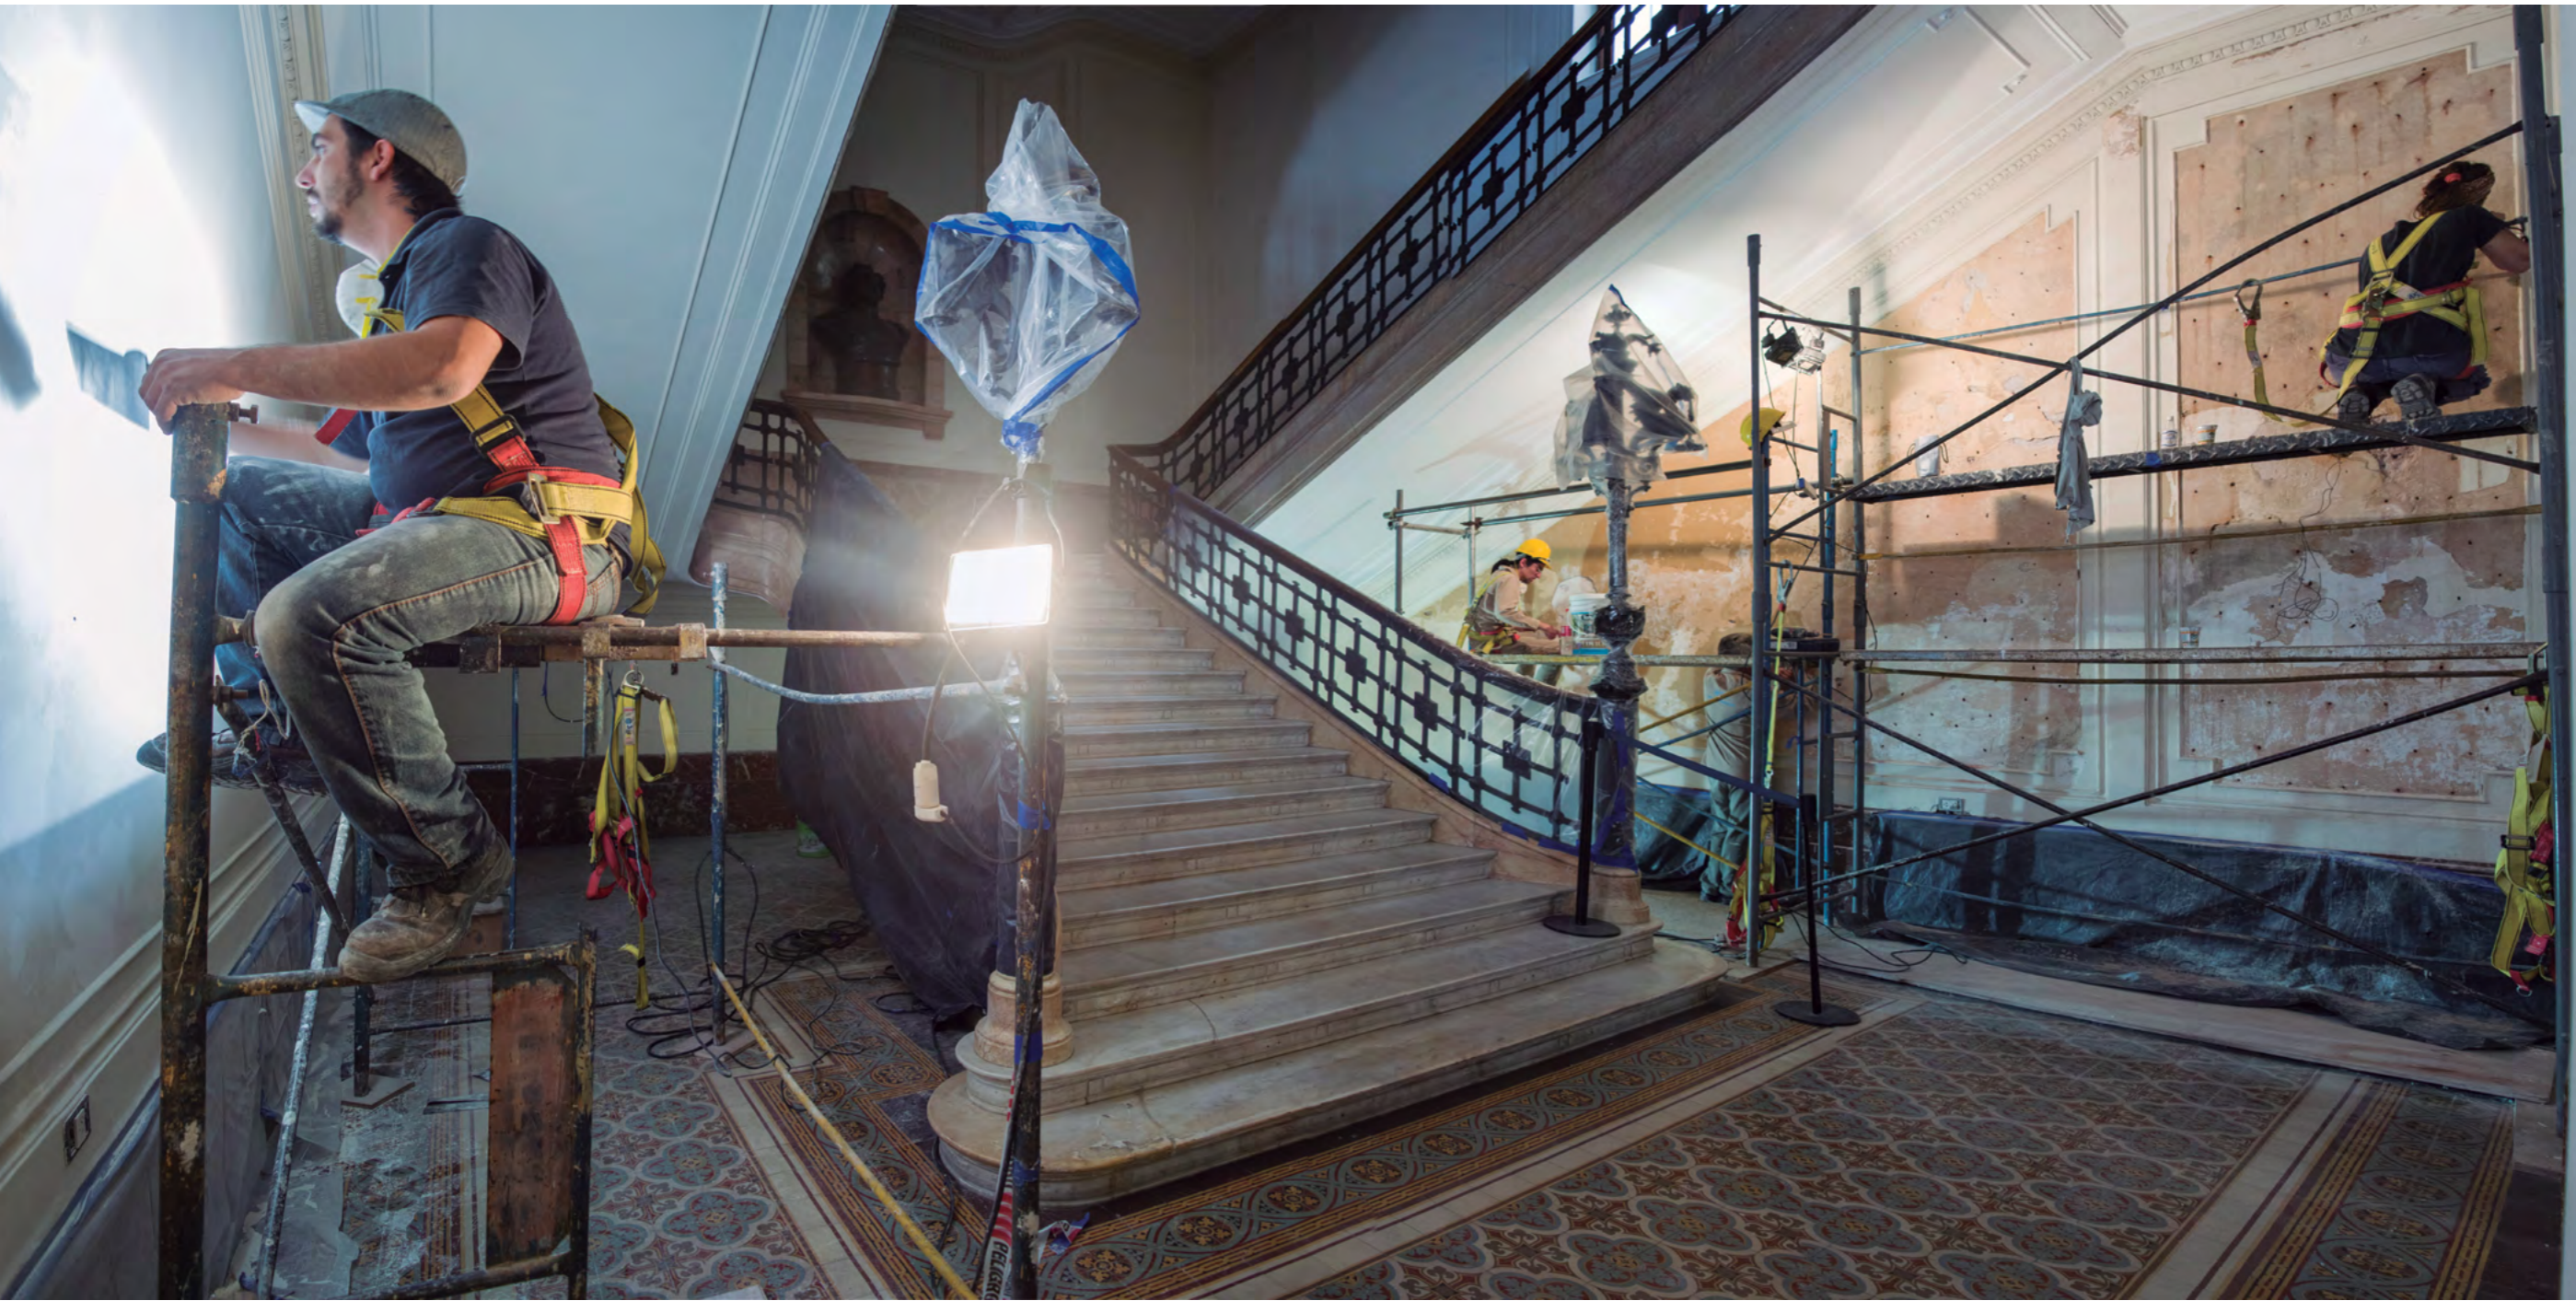
Acceso Av. Rivadavia 1850

Los análisis microquímicos permitieron determinar que la mezcla de sales estaba compuesta por sulfato de calcio y cloruro de sodio.

Como mencionáramos en el informe anterior, los muros ubicados a ambos lados de la puerta de acceso presentaban eflorescencias salinas y biodeterioro. Este último fue tratado de manera puntual mediante la aplicación de un biocida por aspersión.

Seguidamente se procedió al decapado de los estratos de los muros, tanto los que se hallaban afectados por esta patología como aquellos que se encontraban descohesionados.

A continuación se realizaron análisis microquímicos de identificación de sales solubles y semi-cuantitativos con tiras reactivas Merck para la identificación de cloruros, sulfatos, nitritos y nitratos que permitieron determinar que la mezcla de sales estaba compuesta por sulfato de calcio y cloruro de sodio.

El *Departamento de Aire Acondicionado* procedió al retiro de los aparatos ubicados en el acceso ante la presunción de que los mismos constituyeran uno de los factores causantes de la presencia de humedad.

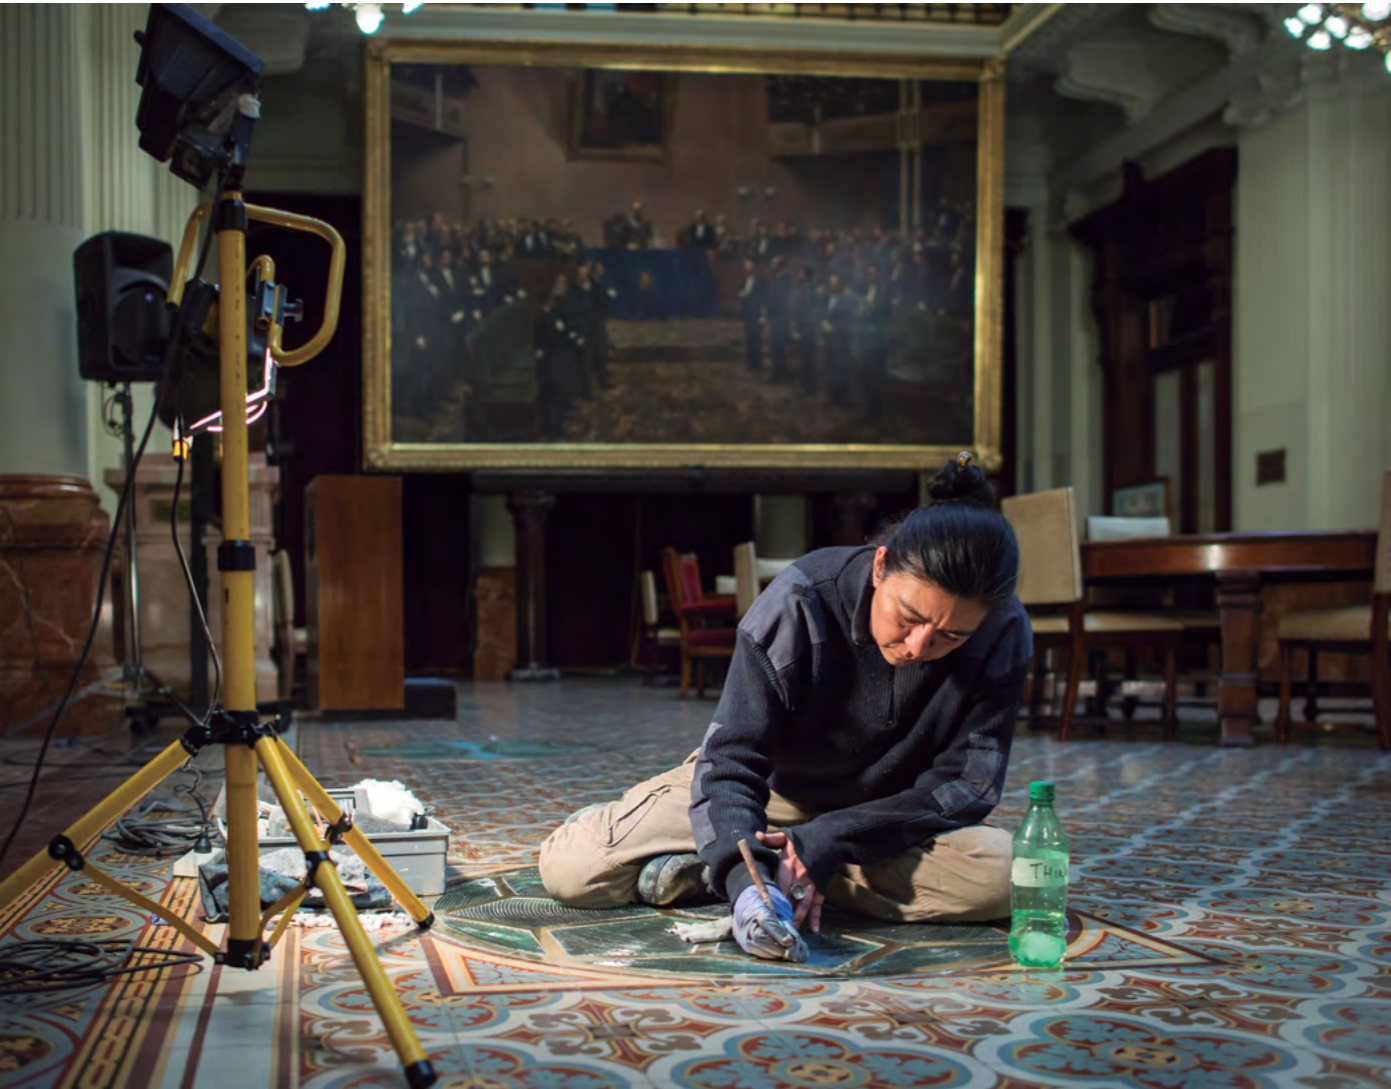
Salón de los Pasos Perdidos /Óculos /en ejecución

Se observó la presencia de deterioros tales como suciedad superficial en juntas y canaletas, faltantes de estrías y tornillos, estrías desgastadas, vidrios con fracturas y faltantes, paños desnivelados y sueltos y perforaciones. La intervención comenzó con limpieza mecánica en seco con pinceletas y bisturíes, seguida de limpieza húmeda con solvente.

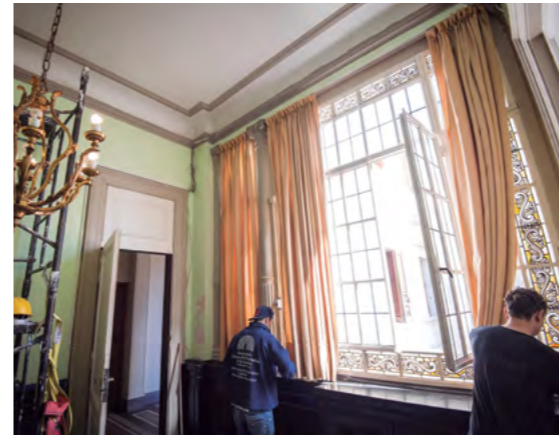
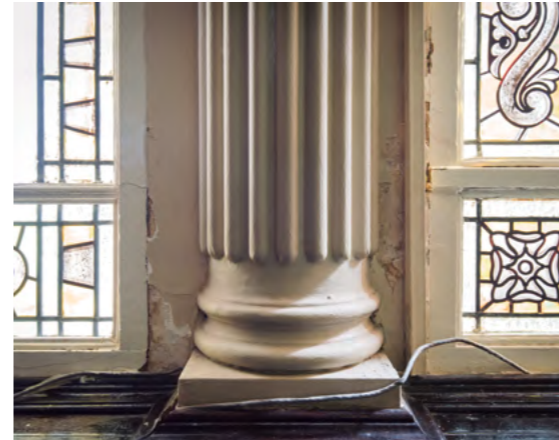
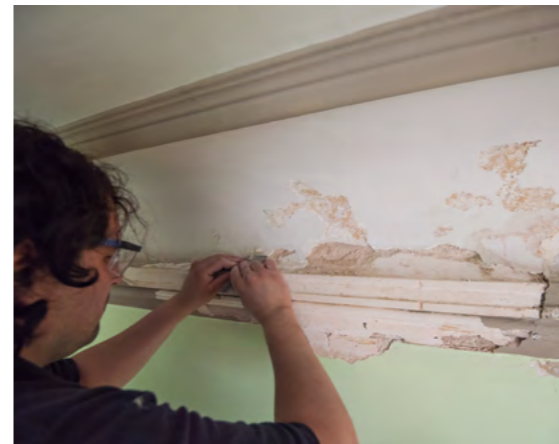
Filtraciones de agua provenientes del exterior fueron la causa de la presencia de humedad en el interior del despacho.

El caño de hierro fundido correspondiente a otro conducto de ventilación presentaba oxidación, por lo cual fue necesario llevar a cabo una limpieza del área para luego fosfatizar el metal de la tubería.

Con el objeto de dar tratamiento a la humedad presente en el interior del despacho –debida a filtraciones de agua provenientes del exterior– se determinó afianzar un conducto de ventilación y consolidar los mampuestos del mismo reemplazando aquellos que pudieran haber mermado su capacidad portante.

Se retiró el revoque correspondiente a una intervención anterior que había sido realizada a ambos lados del conducto y se consolidó el sector con un polímero sintético hidrosoluble.

Finalmente se pintó el conducto con pintura sintética y en el muro se colocó una malla plástica de refuerzo sobre la que se aplicó mortero hidrófugo seguido del revoque grueso y del fino.

Tratamiento de fosfatización de los caños metálicos.

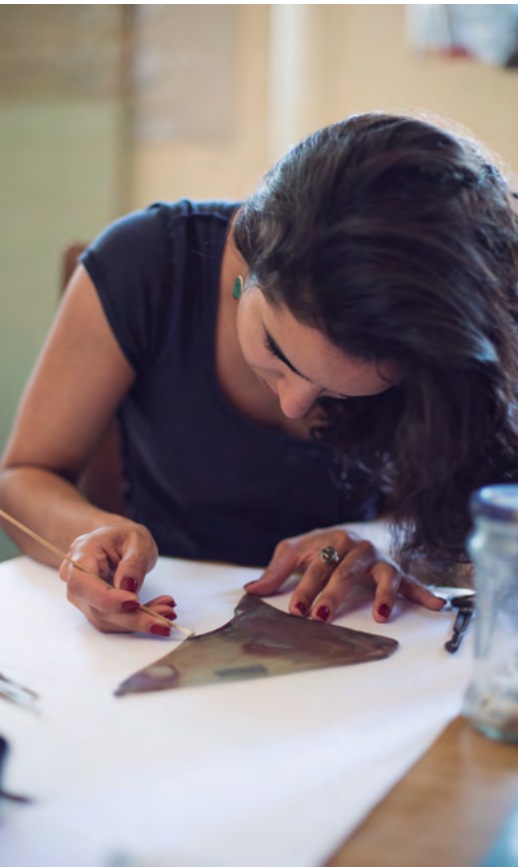
Vitrales /en ejecución

En el *Salón de los Pasos Perdidos* se removieron los equipos de ventilación en cada lucarna y se relevaron los vidrios de los mismos para obtener medidas y detectar piezas fracturadas con el objeto de reemplazarlas y detener las filtraciones de agua de lluvia.

En los muros se observaron patologías relacionadas con humedad y filtraciones y se observó la presencia de agua sobre el vitral y su entorno.

Las piezas de vidrio que se encontraban fracturadas fueron consolidadas.

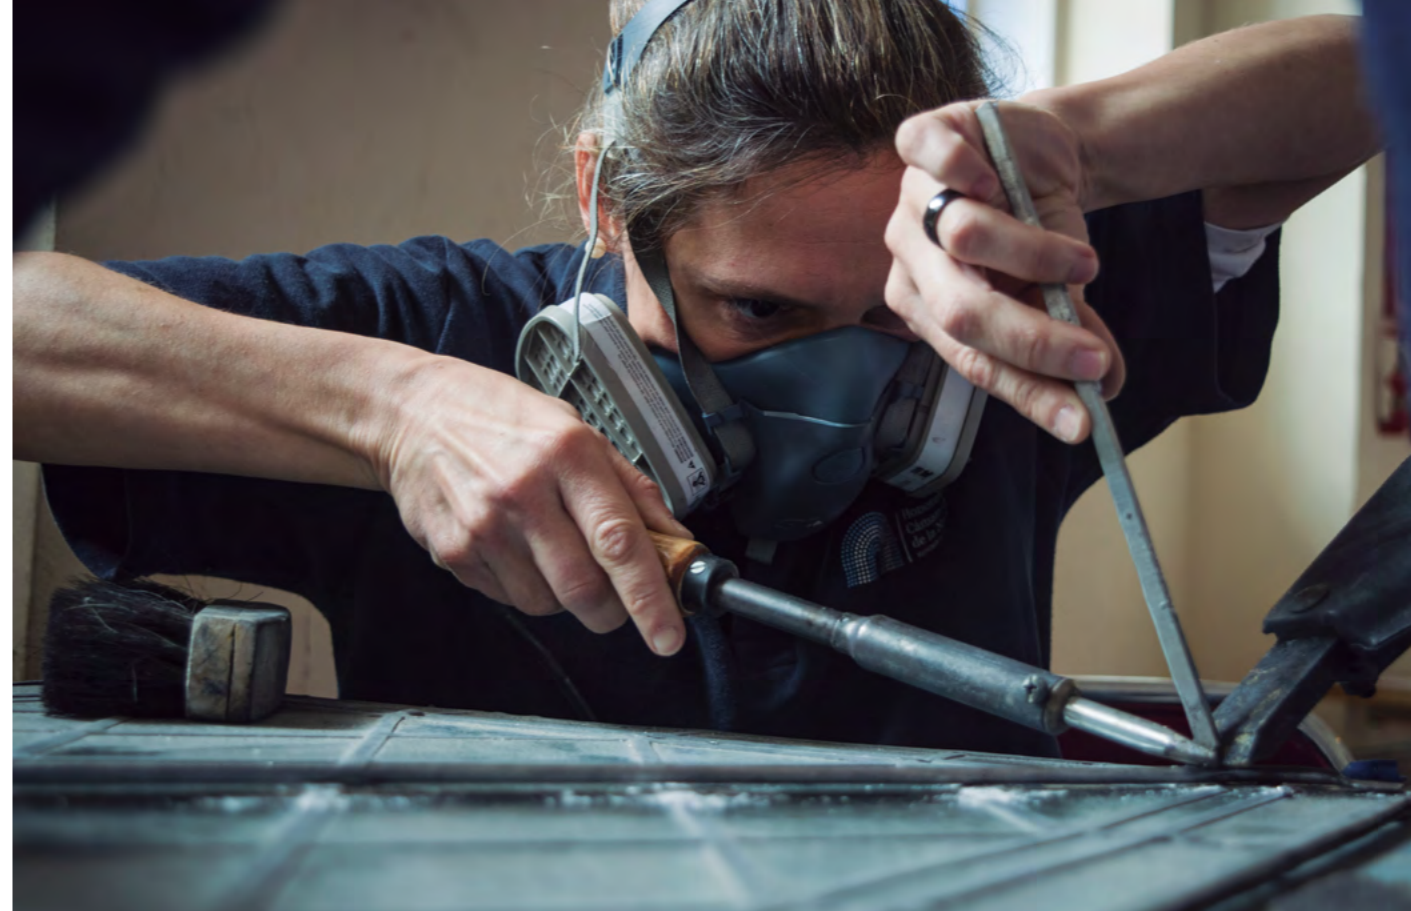
Limpieza superficial de paño de vitral del *Salón de los Pasos Perdidos*.
