Enero
Febrero
2017

Informe de gestión

/ Departamento Museo y Restauración de Obras de Arte
/ Dirección General de Obras y Servicios Generales

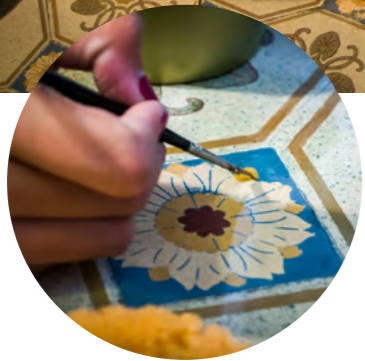
El piso de baldosas históricas presentaba suciedad superficial y perforaciones, éstas últimas debidas presumiblemente a la existencia de un enrejado que se habría hallado empotrado en el mismo.

La intervención consistió en limpieza mecánica en seco con bisturíes y espátulas, seguida de la aplicación de solución hidroalcohólica en los orificios.

La reintegración de faltantes fue realizada con estuco grueso y fino coloreados y a continuación se realizó retoque de color. Finalmente se aplicó hidrolaca como protección.

1. Retoque de color en baldosas históricas.
2. Detalle de retoque de color a pincel.

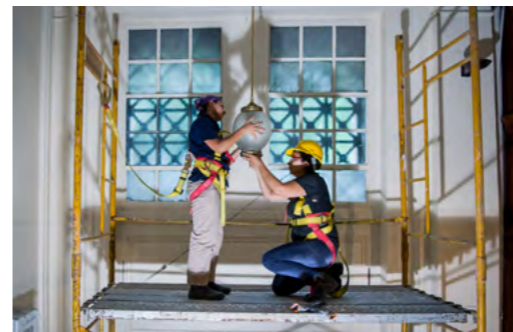
Se trataron los plafones de vidrio de las seis luminarias laterales, las que presentaban fracturas y fragmentos unidos por medio de un adhesivo no adecuado. Se realizaron pruebas de aplicación de compresas sobre las roturas con distintos tipos de solventes.

Finalmente se decidió realizar una cámara y colocar una compresa con ácido acético.

Una vez separados los fragmentos se realizó limpieza superficial de las ranuras en seco y se aplicó acetona para eliminar los excedentes.

Seguidamente se adhirieron los fragmentos y se procedió con la limpieza general de los plafones utilizando solución hidroalcohólica, detergente de pH neutro y agua desmineralizada.

1. Plafón de vidrio fracturado.
2. Colocación de plafón de vidrio.
3. Decapado mecánico y químico de mobiliario.

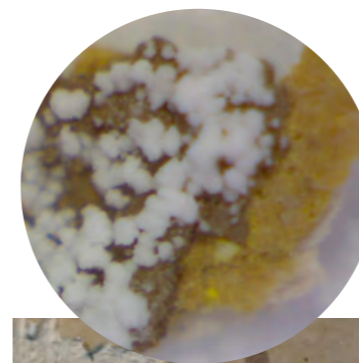
(Pág. 30)

El cielorraso presentaba además manchas de humedad, deterioros en estuco y capas pictóricas y descohesión de materiales constitutivos.

Se tomaron cuatro muestras de la zona afectada del cielorraso ya que se observaron posibles eflorescencias salinas, biodeterioro y manchas cuyo origen presumiblemente correspondía a la oxidación de pigmentos. Por medio de análisis microscópicos se pudo determinar presencia de concreciones calcáreas de carbonato de calcio en dos de las muestras. Se constató un cambio de color de las capas pictóricas, presencia de eflorescencias salinas y no se verificó presencia de biodeterioro.

En primer lugar se trató con compresas embebidas en agua desmineralizada y compresas con ácido acético para la eliminación de eflorescencias salinas. Para la remoción de concreciones calcáreas se realizaron pruebas con compresas con ácido acético y ácido oxálico.

Finalmente, se determinó utilizar compresas con agua desmineralizada y ácido acético de forma puntual para el tratamiento de eflorescencias salinas y agua desmineralizada y ácido oxálico para remover concreciones calcáreas.

1. Tratamiento de patologías con compresas.
2. Pruebas de color para reintegración cromática de lagunas.

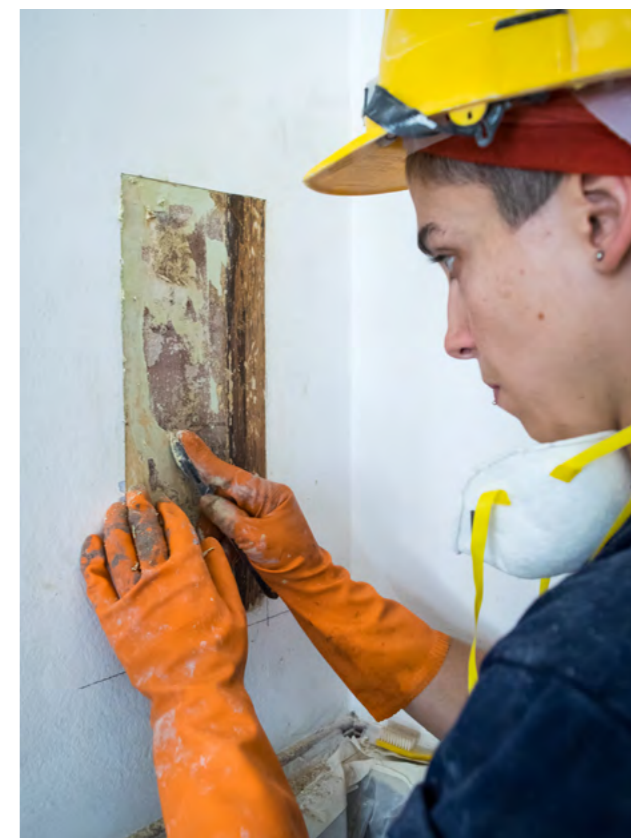
Presentaba patologías provenientes de humedad y filtraciones de agua en tres de sus muros y el cielorraso, grietas y desprendimientos de capas de pintura, enlucido y revoques.

En términos generales las áreas de conflicto se corresponden con la presencia de desagües pluviales e instalaciones conexas.

En el caso puntual del muro lindero con el exterior, el mismo presentaba patologías presumiblemente debidas a problemas de conservación de las instalaciones pluviales.

(Pág. 41)
Ejecución de franja testigo en el muro.

La intervención comenzó con decapado mecánico con bisturí de los estratos descohesionados. Se realizaron asimismo dos franjas testigo en el muro que dejaron al descubierto estarcidos originales que forman guardas decorativas.

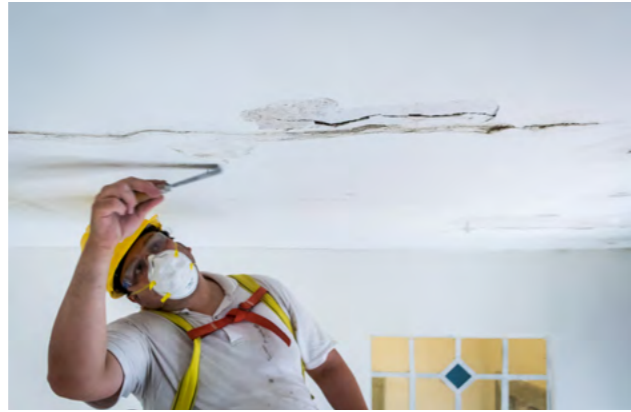
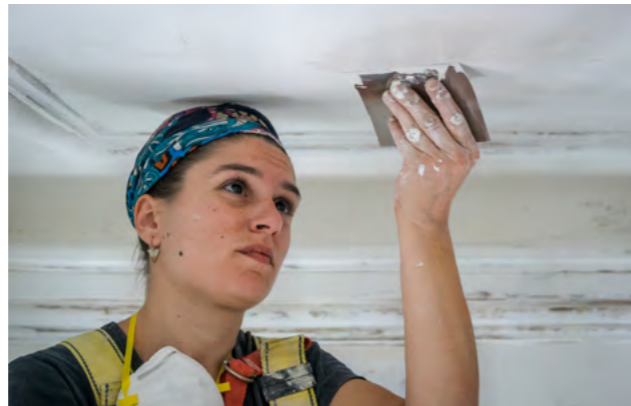
La parte superior de los muros y el cielorraso presentan una moldura geométrica perimetral obrada en yeso que cuenta con una garganta cóncava. La moldura inferior de la garganta, también obrada en yeso, presenta un acabado de falsa madera. Se observaron asimismo fisuras, grietas, faltantes y desprendimientos de capas de pintura y estuco.

La intervención consistió en decapado de la superficie y consolidación del área con un mortero fluido. Seguidamente se procedió a la aplicación de silicona en las grietas, se niveló la superficie y se aplicó pintura.

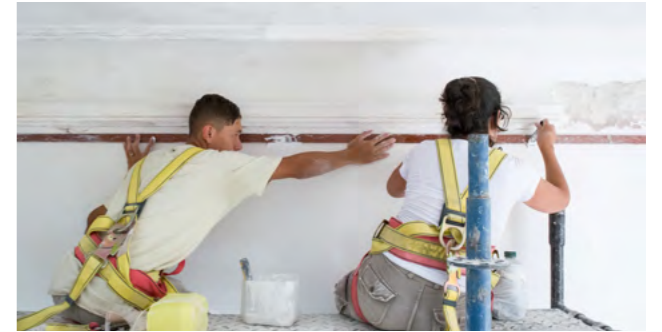
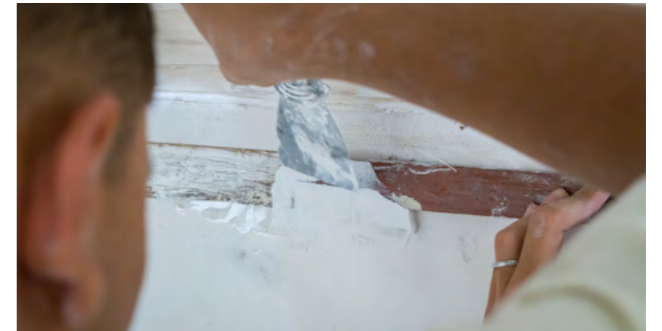
Se colocaron reposiciones de molduras en aquellos tramos que habían sido removidos en el período anterior por incompatibilidad de materiales.

(Pág. 44)
Colocación de molduras en el muro.

(Pág. 45)
Colocación de regla para ubicar las molduras.

Los tramos de moldura obrados en cemento habían sido removidos en el período septiembre-octubre de 2016 para realizar las reposiciones en yeso. En esta etapa se procedió a colocar las molduras restauradas y las reposiciones.

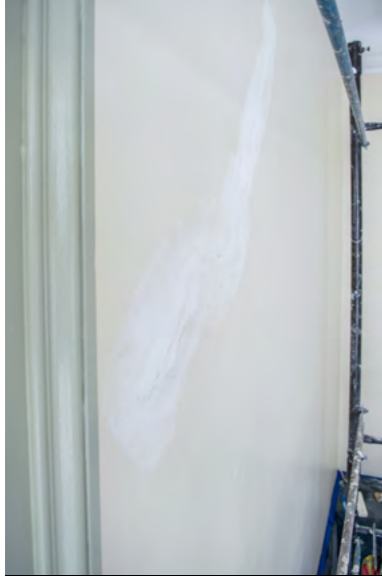
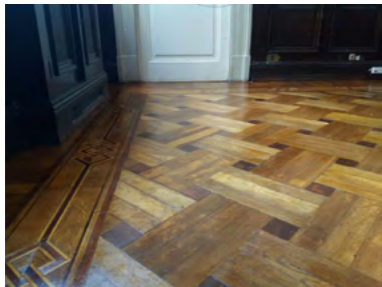
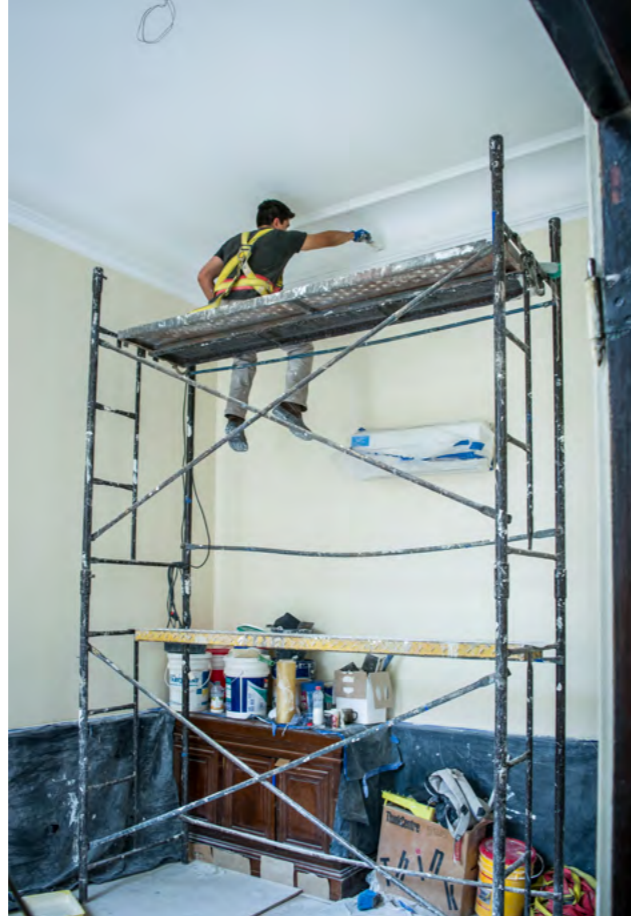
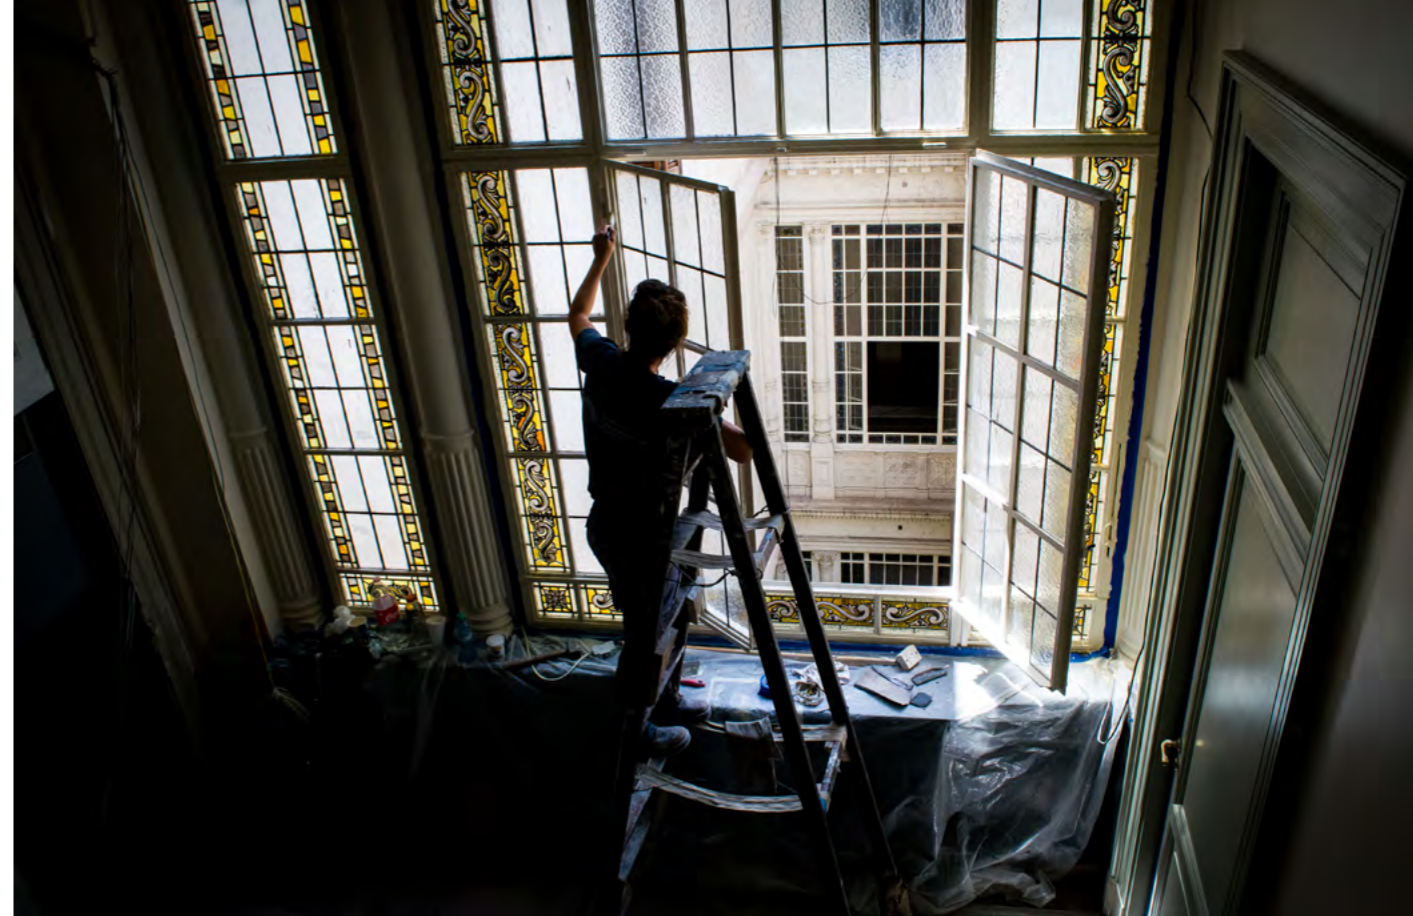
En esta etapa se observó una patología recurrente en un muro no original. Se abrió una grieta para consolidar con una emulsión a base de resinas sintéticas y un mortero consolidante. Seguidamente se colocó el revoque fino y a continuación estuco.

Se realizó además reintegración volumétrica de una falsa columna que encubre un bajante pluvial que fuera tratado con anterioridad. Finalmente se pintaron muros y cielorraso con pintura al látex.

1. Detalle de intervención realizada en grieta de muro no original.
2. Vista del piso una vez finalizada la intervención.
3. Aplicación de pintura de obra en el muro.

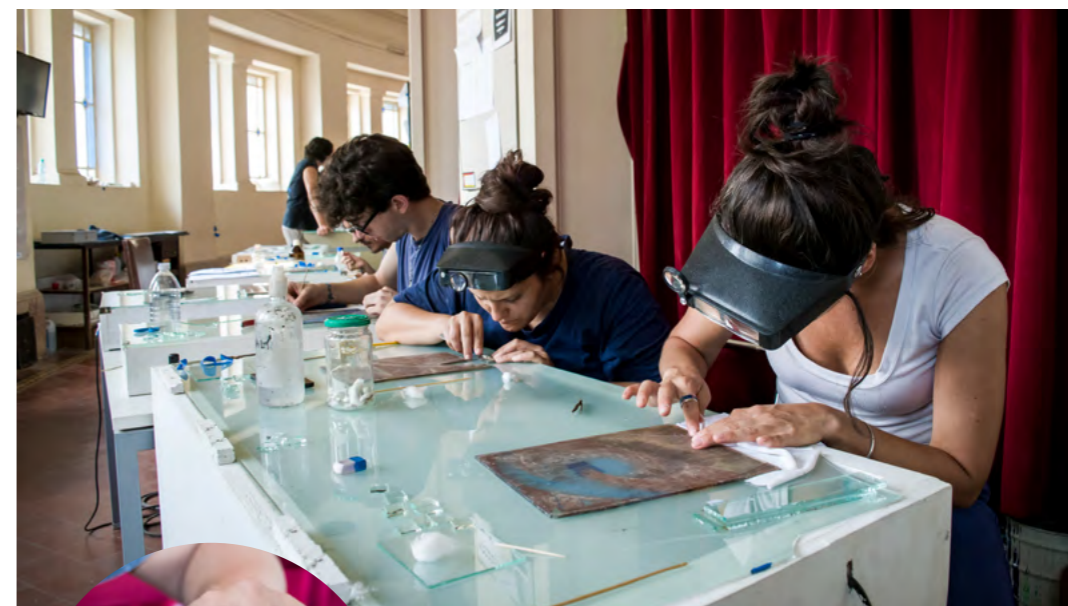
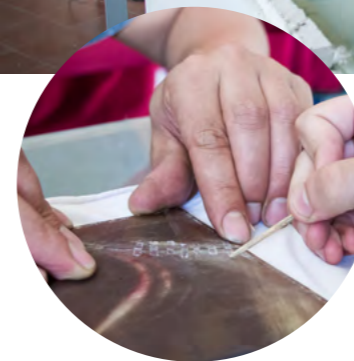
Vitrales

Se realizaron mediciones, calcos del diseño de la grisalla de los paños centrales y relevamiento fotográfico con luz frontal y transmitida de cada una de las caras de los paños. Se analizaron además patologías de vidrios, plomos y pinturas y se realizaron pruebas de limpieza.

Algunas piezas se encontraban fracturadas por lo que fue necesario proceder a su consolidación. Se observaron faltantes, los que fueron reintegrados con inclusiones de fragmentos de vidrio utilizando adhesivo o cinta de cobre y estaño mediante la técnica **tiffany**.

1. Restauradores trabajando en la consolidación de piezas fracturadas.

2. Detalle del proceso de consolidación de piezas.

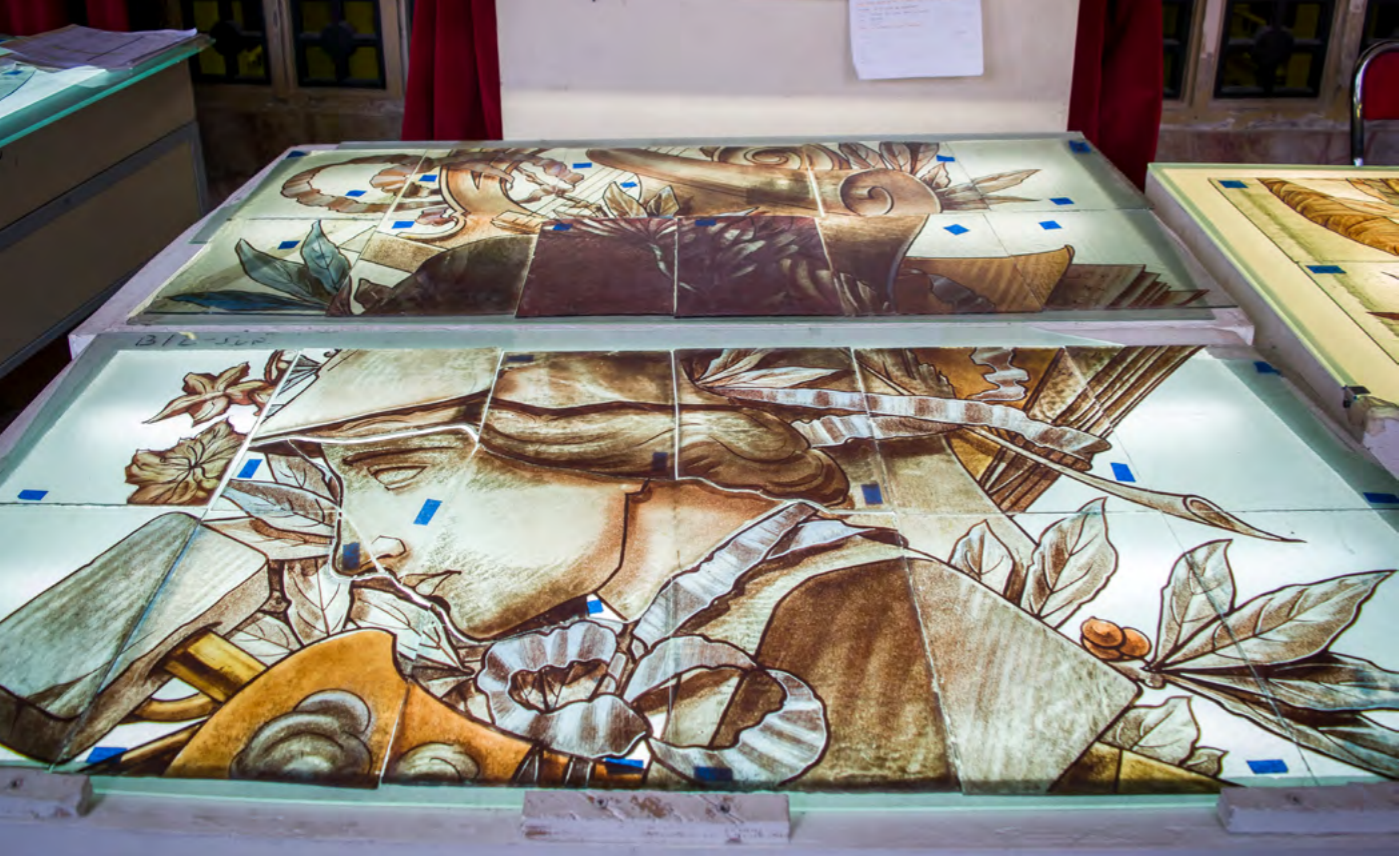
Se determinó la necesidad de reemplazar algunas piezas de vitral debido al deterioro que presentaban en el diseño de la imagen y coloración, presumiblemente ocasionados por intervenciones no adecuadas realizadas anteriormente.

Este proceso se inició con el estudio de las imágenes documentales obtenidas a partir de la investigación, el dibujo a partir de ampliaciones de fotografías de los vitrales originales y pruebas de tonos de grisalla.

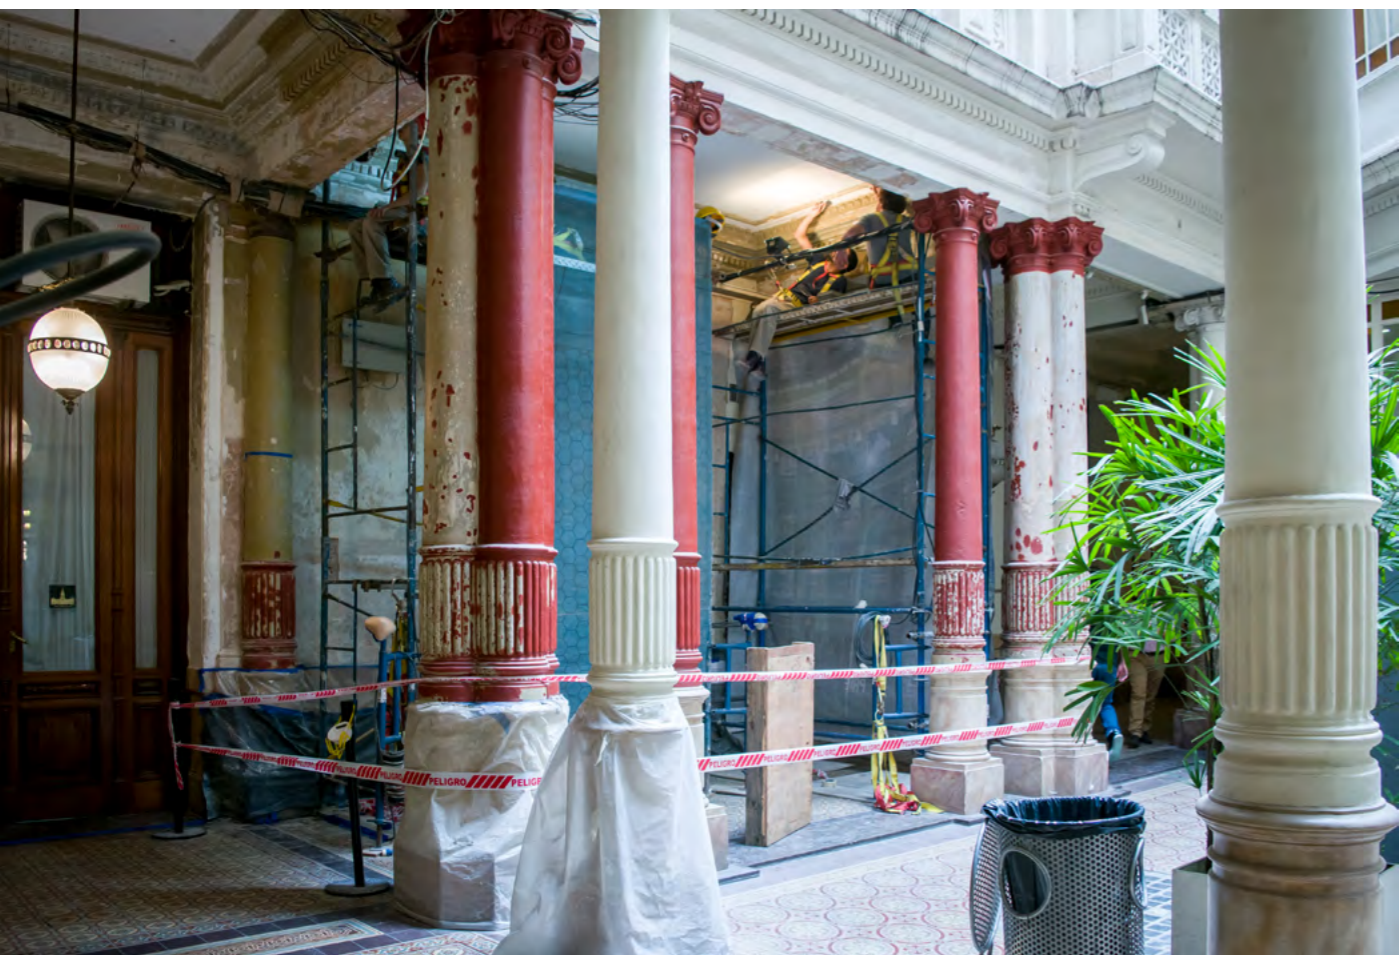
(Pág. 58)

Al comenzar la etapa de consolidación se verificó la existencia de parches, grietas y morteros descohesionados. Se consolidó por inyección de un polímero sintético hidrosoluble en diferentes concentraciones.

Restauradores trabajando en la intervención del *Patio de los Presidentes*.

Los muros, que debido a la presencia de humedad presentaban descohesión de morteros, fueron consolidados por perforación e inyección del mismo compuesto. En el caso de las grietas de gran profundidad se aplicó además un mortero líquido. Seguidamente se realizó reintegración volumétrica con mortero grueso.
