Julio
Agosto
2017

Informe de gestión

/ Departamento Museo y Restauración de Obras de Arte
/ Dirección General de Obras y Servicios Generales

Escalera Av. Entre Ríos /finalizado

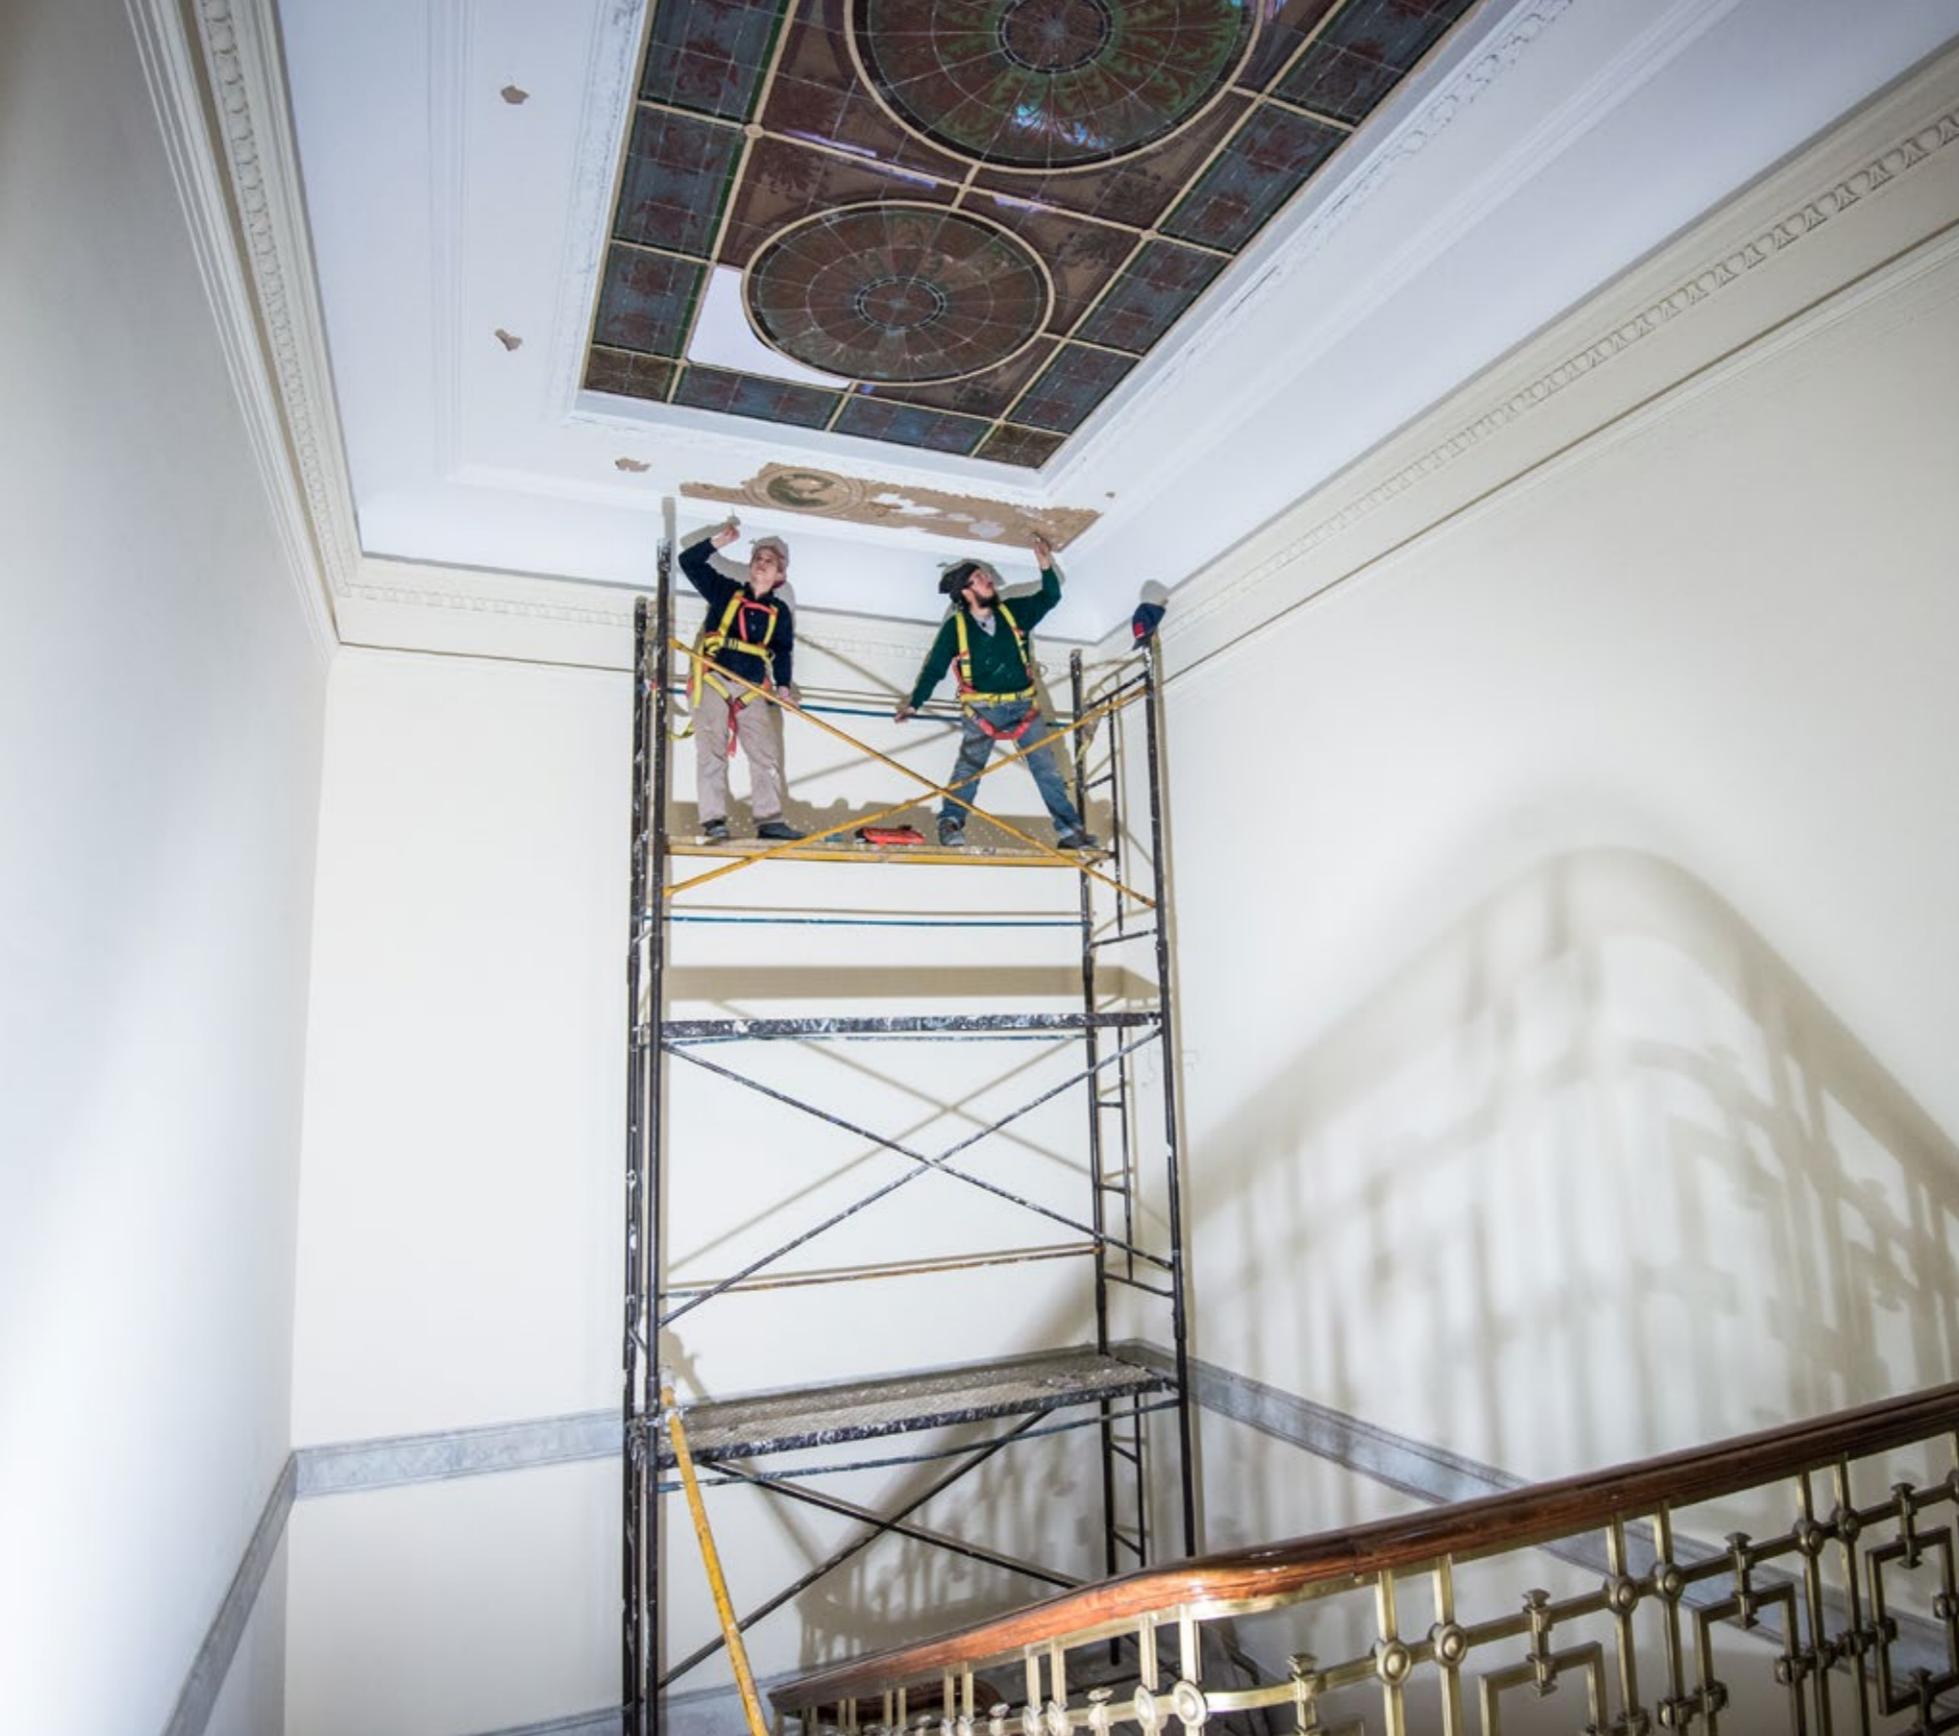
En el tercer piso de la escalera de Av. Entre Ríos, en el sector formado por el cielorraso y la garganta perimetral, se observó un desprendimiento de capas de pintura que dejó al descubierto la existencia de una pintura mural subyacente.

Vista del tercer piso de la Escalera Av. Entre Ríos durante el proceso de decapado mecánico del cielorraso.

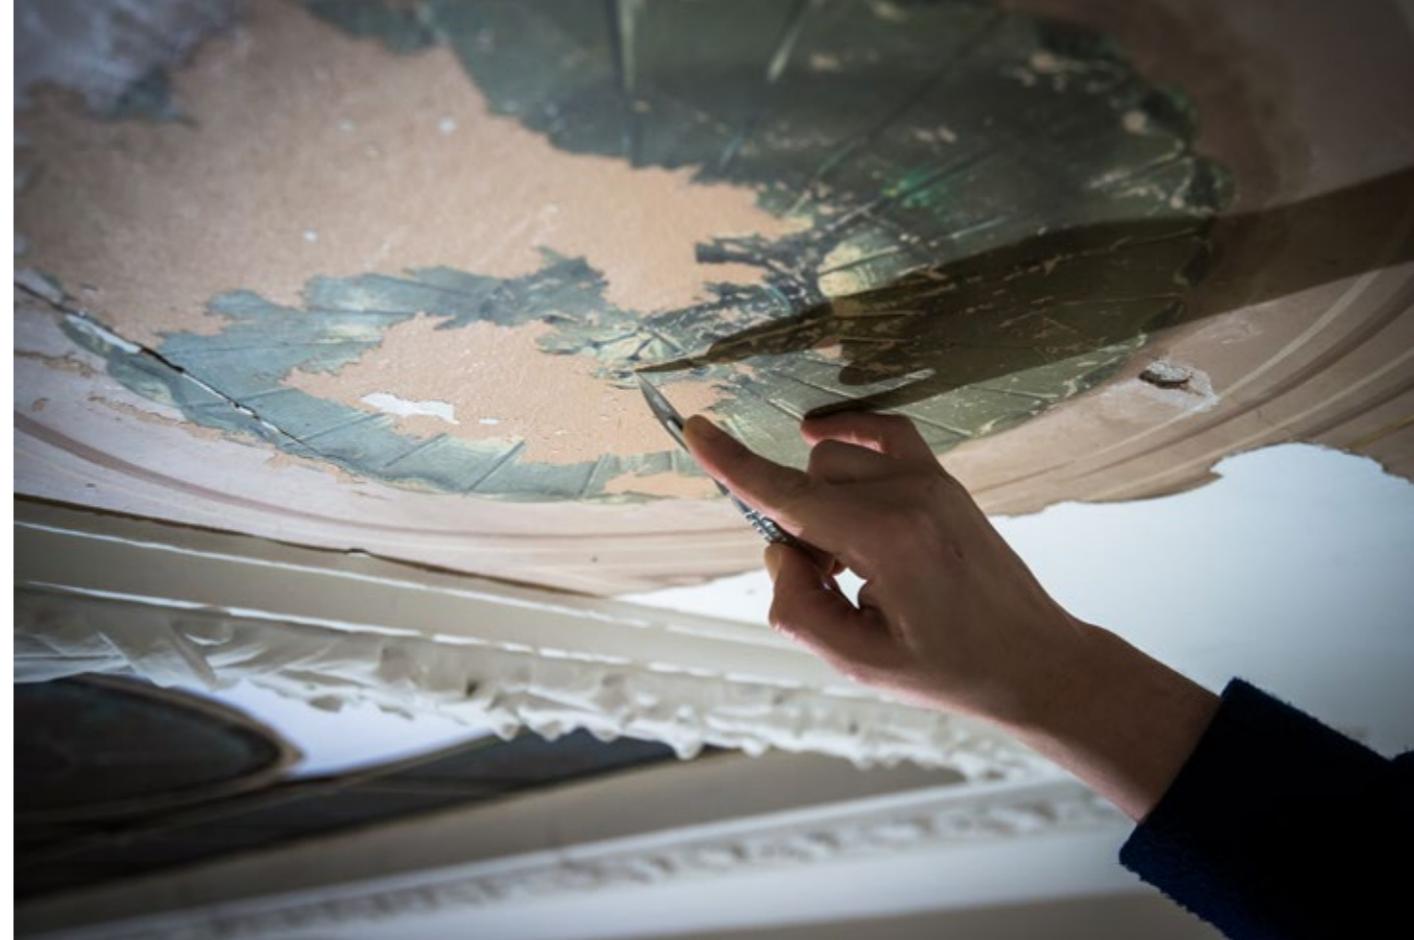
(Pág. 18)

Por otro lado se tomaron muestras adicionales de los distintos ornatos del cielorraso con el objeto de determinar la posible existencia de un color de fondo general previo al dibujo de la pintura mural.

1. Observación de muestras con microscopía óptica digital en el Laboratorio de Análisis Químicos.
2. Estratigrafía de capas pictóricas observada mediante microscopía óptica digital 25X. Muestra correspondiente a cielorraso.
3. Escama de pintura mural observada mediante microscopía óptica digital 25X. Muestra correspondiente a garganta perimetral.

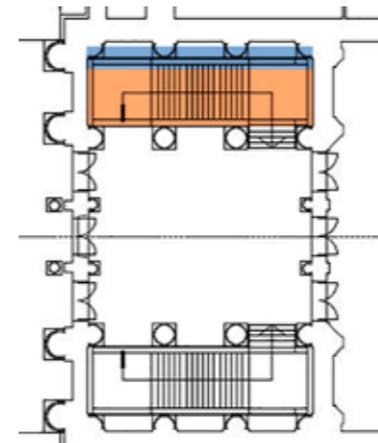
- Área de intervención muro
- Área de intervención cielorraso

Se continuó hasta el cielorraso que acompaña la pendiente de la escalera y el descanso secundario. Este último presentaba ampollas en capas de pintura, desprendimientos de estuco y lagunas de capas de terminación. La intervención consistió en decapado mecánico, consolidación de lagunas con un polímero sintético hidrosoluble y reintegración volumétrica con estuco.

Reintegración volumétrica del cielorraso que acompaña la pendiente de la escalera.

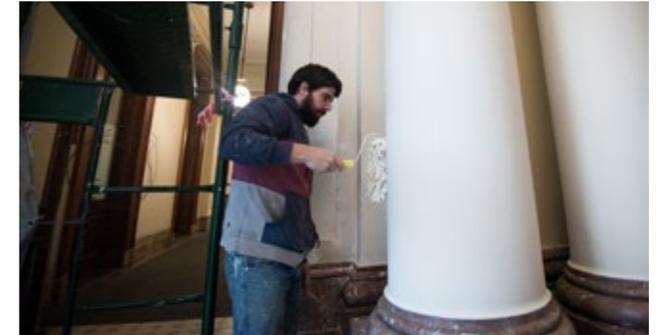
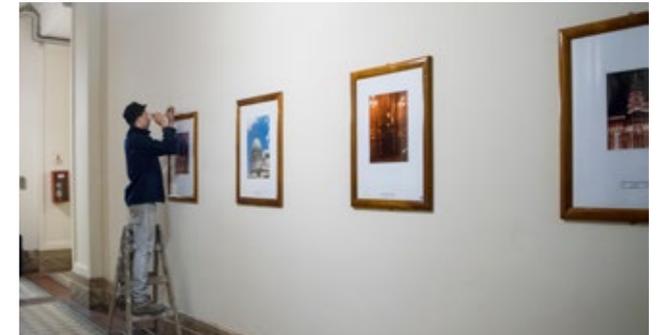
1. Aplicación de pintura sobre el fuste de una columna en el Acceso *Combate de los Pozos*.
2. Colocación de las fotografías enmarcadas en los muros del pasillo.

En los muros del pasillo se observó la presencia de parches de materiales diversos y ampollas en capas de pintura y estuco.

El proceso comenzó con decapado mecánico de los sectores afectados y consolidación de las lagunas resultantes con un polímero sintético hidrosoluble.

Las fisuras fueron consolidadas por inyección con este mismo compuesto y, en el caso de las grietas, se agregó un mortero consolidante.

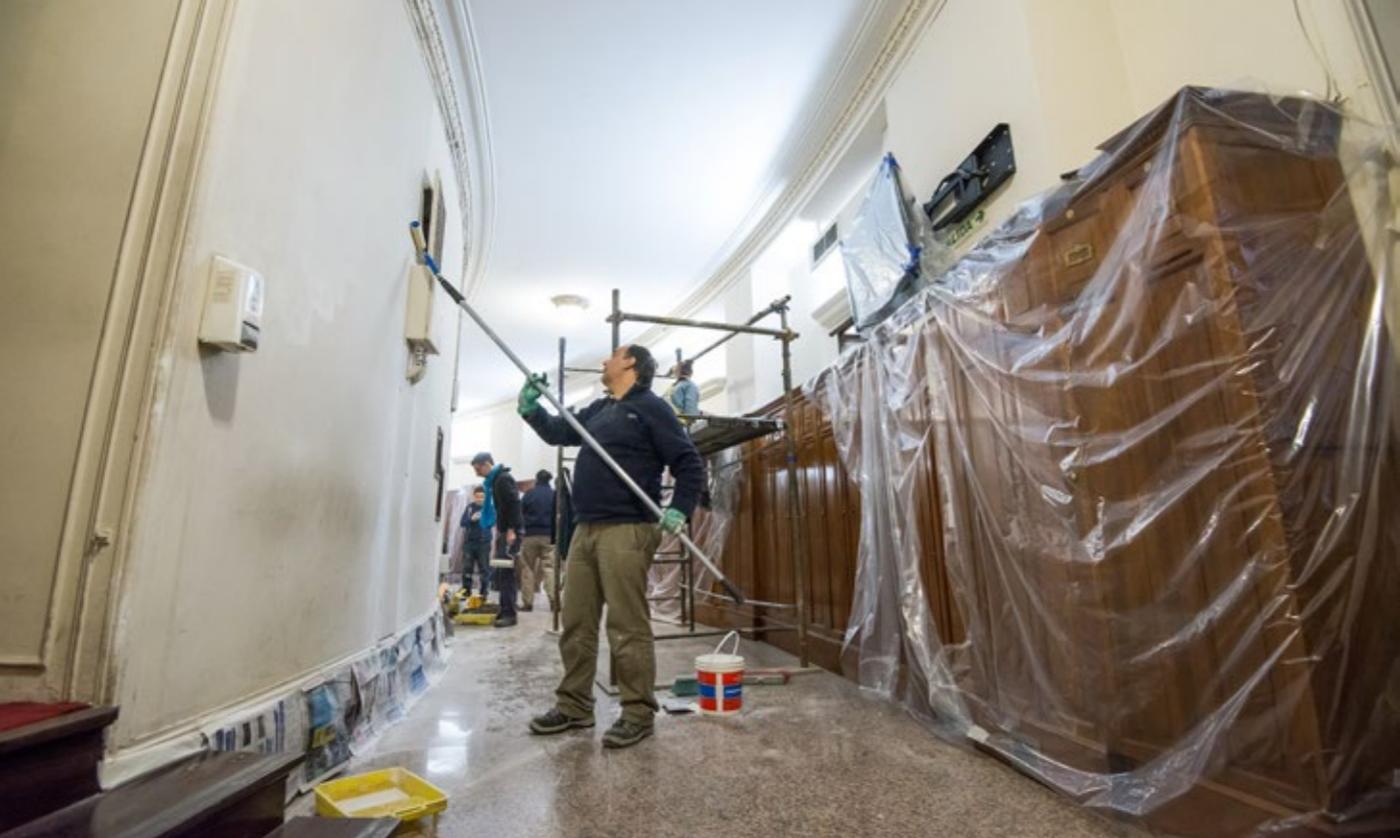
(Pág. 29)

1. Aplicación de pintura sobre muros del pasillo de planta baja de la Av. *Rivadavia*.

Paralelamente se llevó a cabo el tratamiento de los muros del pasillo de planta baja de la Av. *Rivadavia*. Se realizó limpieza en seco y en húmedo y decapado puntual de las ampollas de capas de pintura y enduido. Se consolidaron las lagunas resultantes con un polímero sintético hidrosoluble, se colocó estuco para nivelar la superficie y finalmente se aplicó pintura al látex.

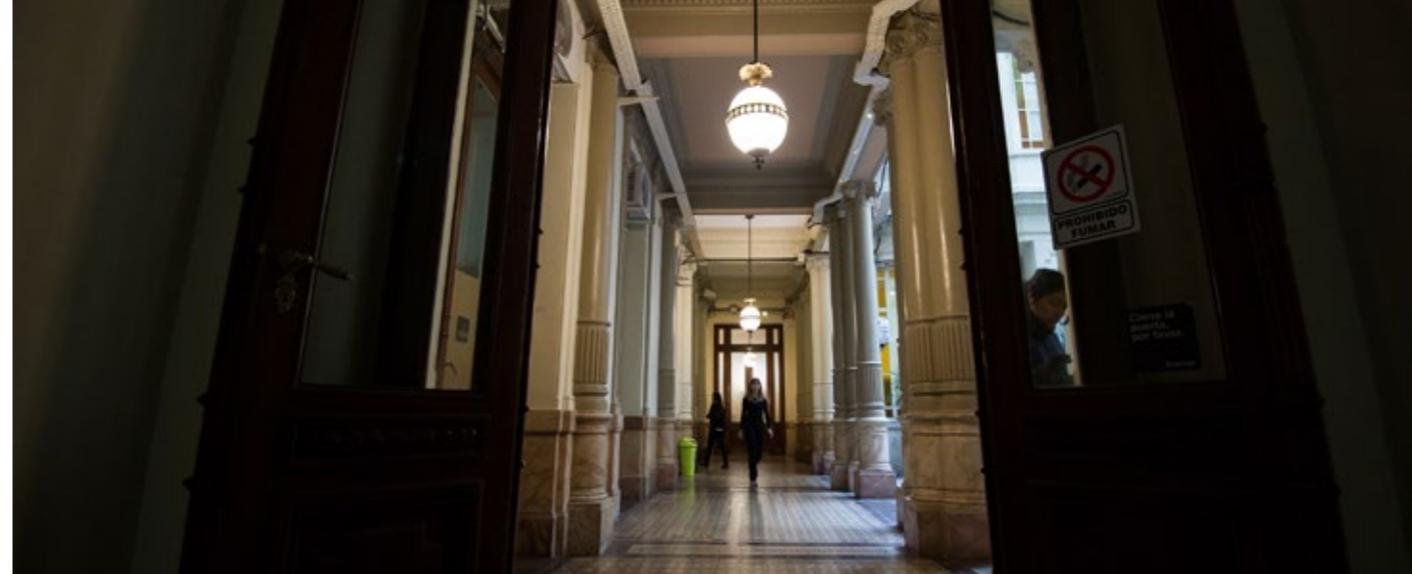
Vista de la galería que bordea el *Patio de los Presidentes* una vez finalizada la intervención.

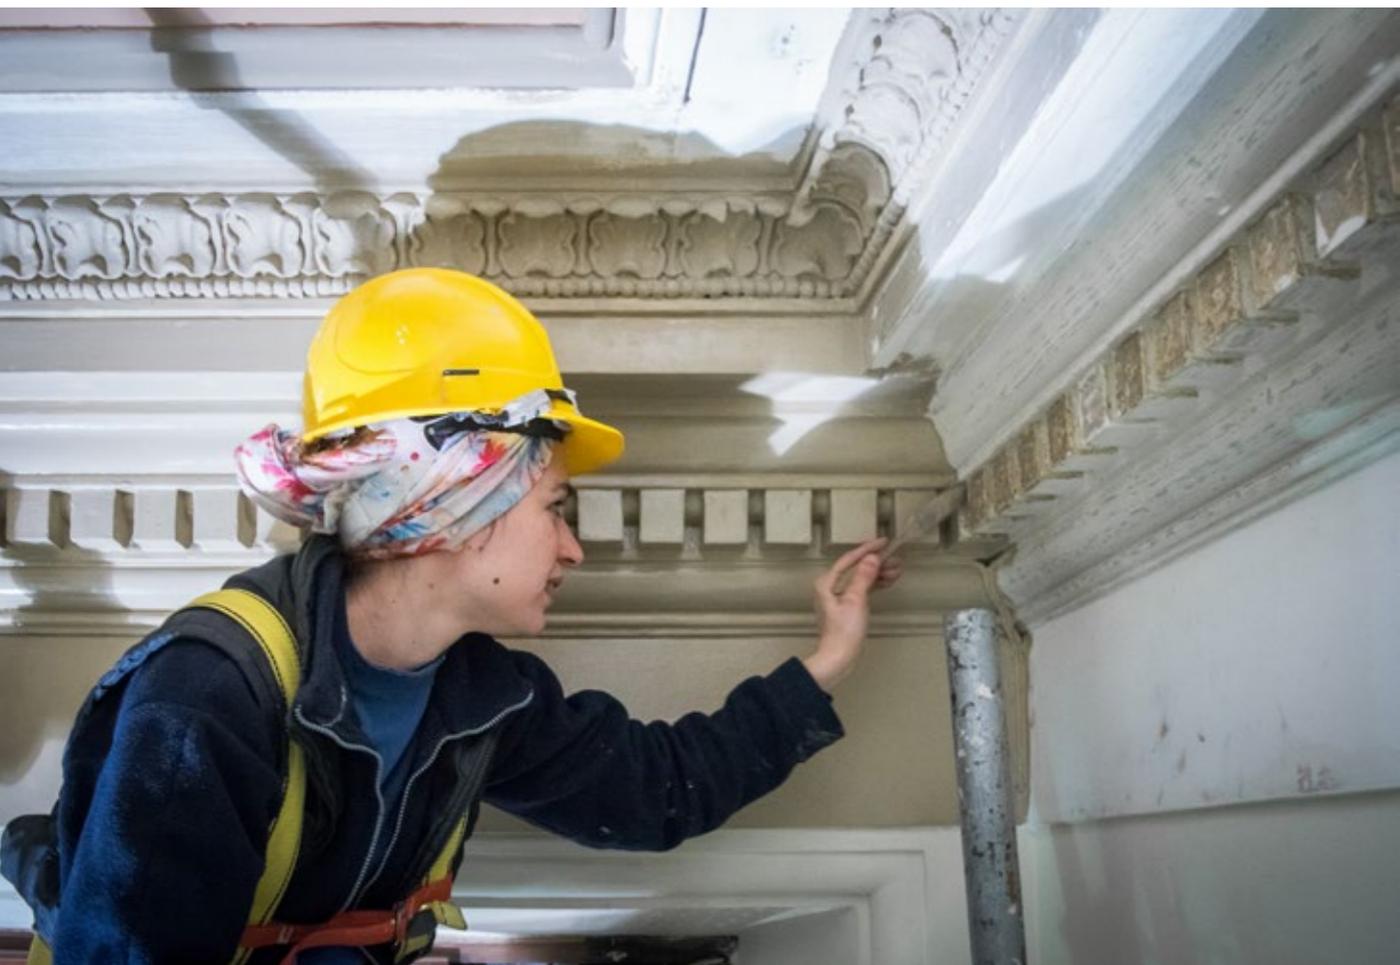
(Pág. 38)

Aplicación de pintura sobre molduras del cielorraso.

Se observó la presencia de ampollas en capas pictóricas y biodeterioro en los sectores inferiores de los muros.

Seguidamente se sellaron fisuras y grietas y se consolidaron lagunas.

El proceso de intervención finalizó con la aplicación en la totalidad de la superficie del cielorraso de una emulsión de resinas poliuretánicas al agua.

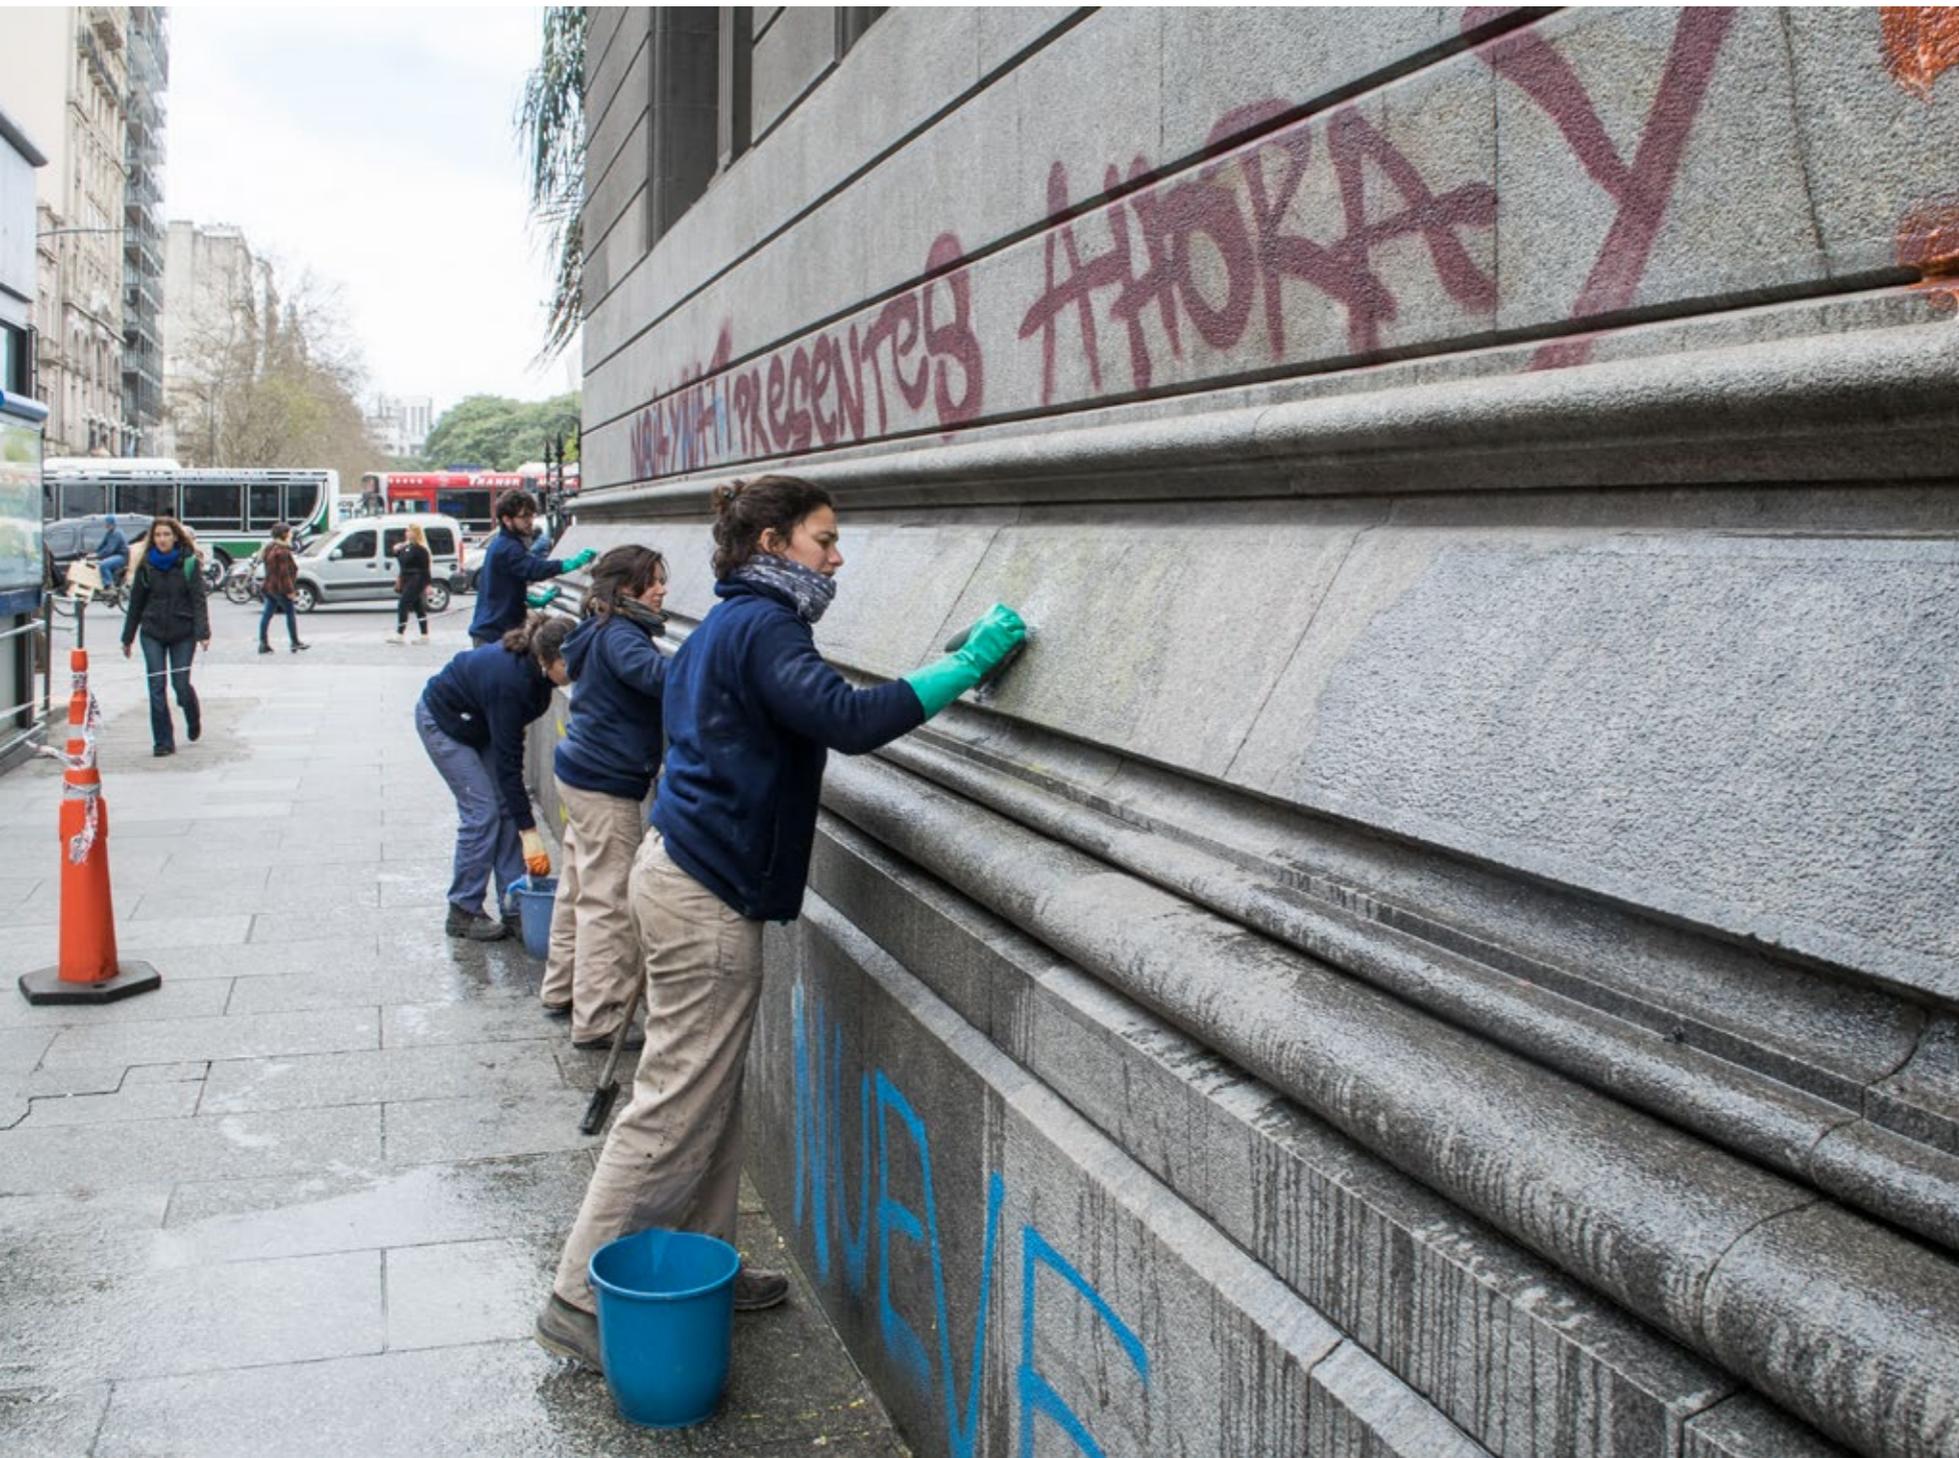
Se trabajó en la remoción de graffitis localizados en la fachada del *Palacio* sobre la *Av. Rivadavia* hacia la *Av. Entre Ríos*.

Limpieza de superficie pétreo para la remoción de graffitis.

La limpieza se llevó a cabo con removedor en gel de base acuosa utilizando cepillos de cerdas plásticas y enjuague con agua al finalizar la limpieza.

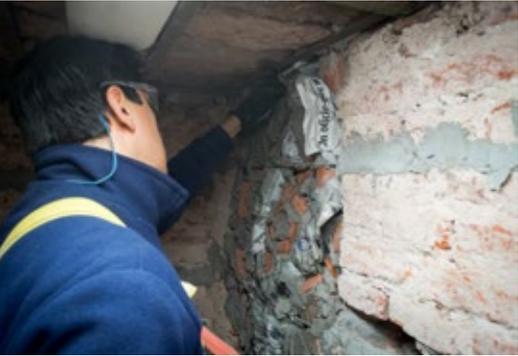
(Pág. 42)
Proceso de ajuste y amurado de caños pluviales.

En uno de los muros ubicados en el espacio PB03 se encontraron dos caños pluviales a la vista que debieron ser ajustados y asegurados a la superficie mural. En el espacio PB06 se halló una grieta que fue tratada mediante consolidación y colocación de llaves de hierro aletado. En la puerta de acceso a la planta baja se reparó el marco adosado al muro, y en el dintel de madera del vano que comunica los espacios PB06 y PB07 se llevó a cabo limpieza superficial con aceite de lino.

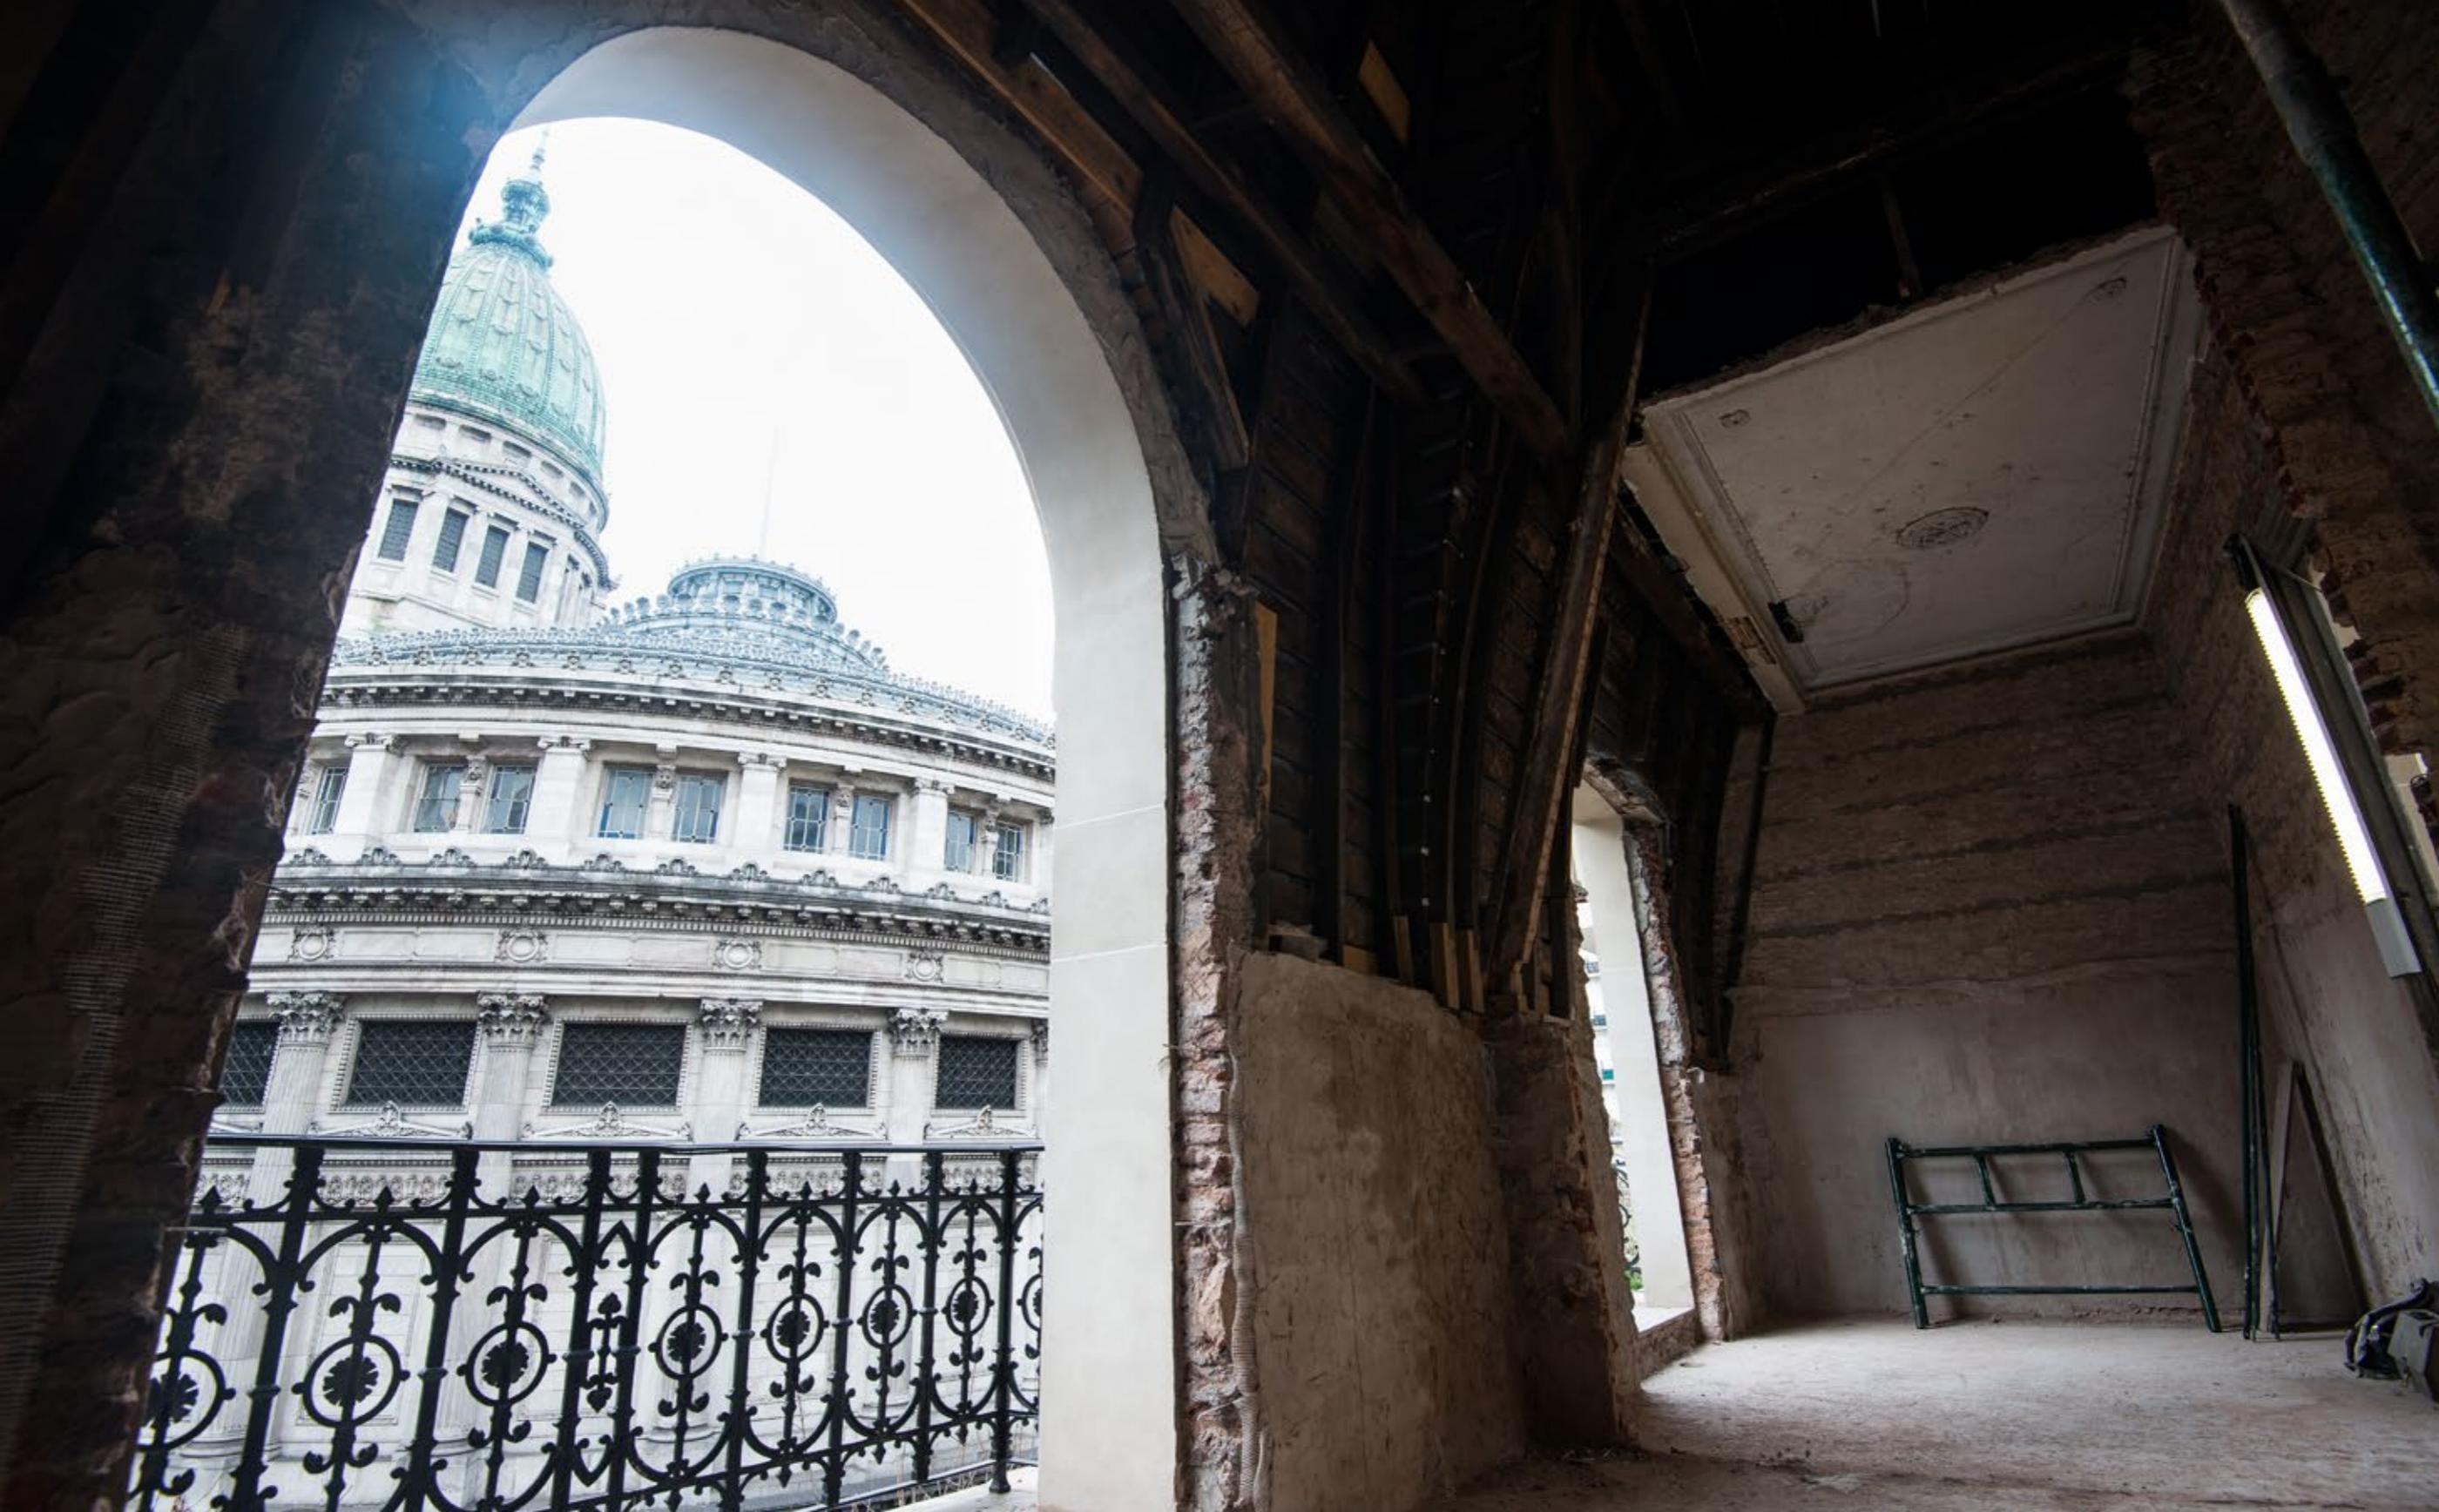
(Pág. anterior)

Se llevó a cabo la demolición del muro divisorio entre los sectores 2P04 y 2P05 con el objeto de unir ambos espacios y mejorar la funcionalidad. El tabique desmontado conserva un refuerzo vertical que funciona a modo de columna para el soporte de los puntos de descarga de la estructura de la cubierta. Se procedió a consolidar las mochetas -columnas que se conservan luego del desmonte del tabique-, y a colocar medios ladrillos para consolidar los bordes de los muros.

Vista de los espacios 2P04 y 2P05 una vez demolido el muro divisorio.

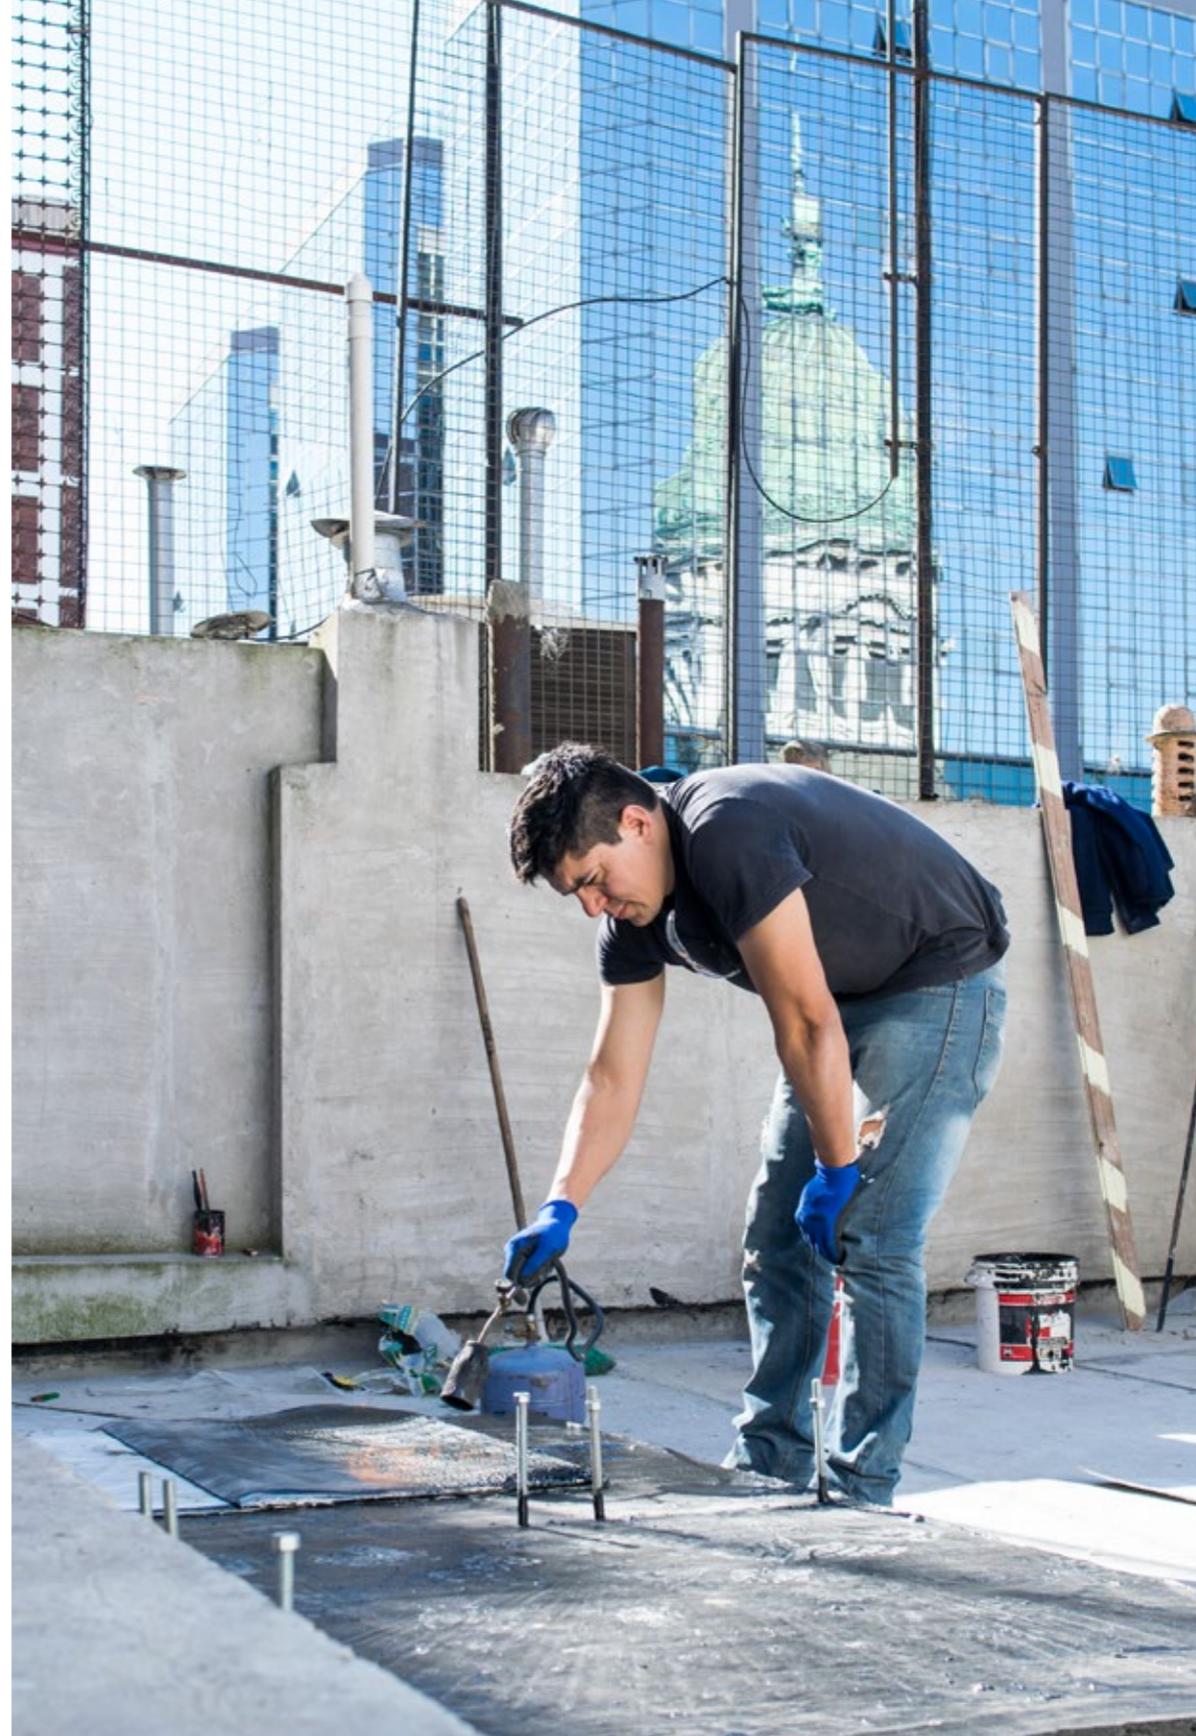
(Pág. 49)

Proceso de impermeabilización de la cubierta sobre el dado base del malacate.

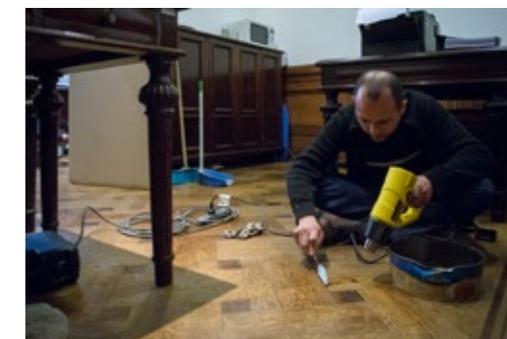
El piso de roble de la *oficina 311* presentaba tablas descoladas y faltantes completos. Se llevó a cabo la reposición de los faltantes con madera de roble y se encolaron las tablas desprendidas.

Las reposiciones fueron teñidas con nogalina y protegidas con goma laca. Finalmente se aplicó cera microcristalina en la totalidad del piso de madera como protección final.
