Marzo  
Abril  
2017

# Informe de gestión

/ Departamento Museo y Restauración de Obras de Arte  
/ Dirección General de Obras y Servicios Generales

# Pasillo Planta Baja

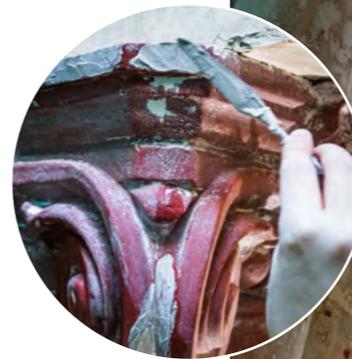
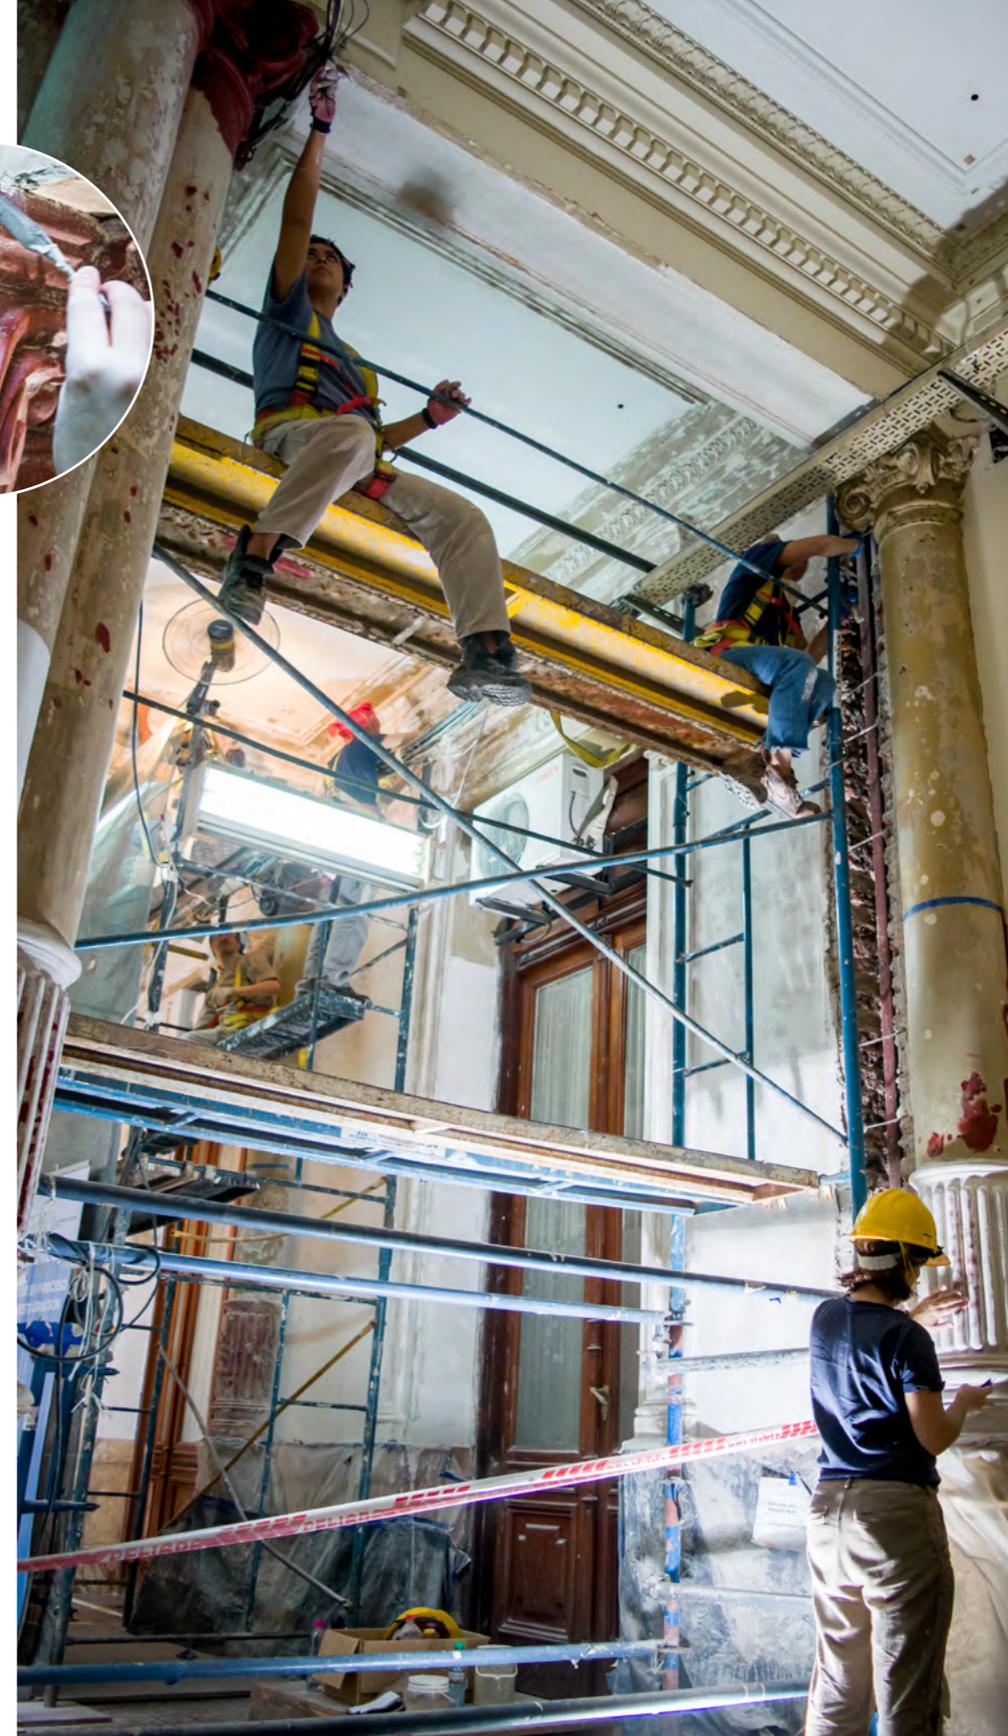
1. Restauradores trabajando en muros, cielorraso y columnas de estructura metálica.

2. Detalle de reintegración volumétrica en el capitel de una de las columnas.

Ya iniciada la etapa de reintegración volumétrica, comenzaron a realizarse pruebas de estucos sobre columnas de estructura metálica con el objeto de que el material reúna las condiciones necesarias de adherencia y durabilidad ante las condiciones medioambientales.

A continuación se procedió a realizar, con el estuco seleccionado, reintegración volumétrica de faltantes en columnas, sectores de cielorraso y molduras. Se niveló la superficie y se repusieron faltantes de dentículos y fragmentos de molduras.

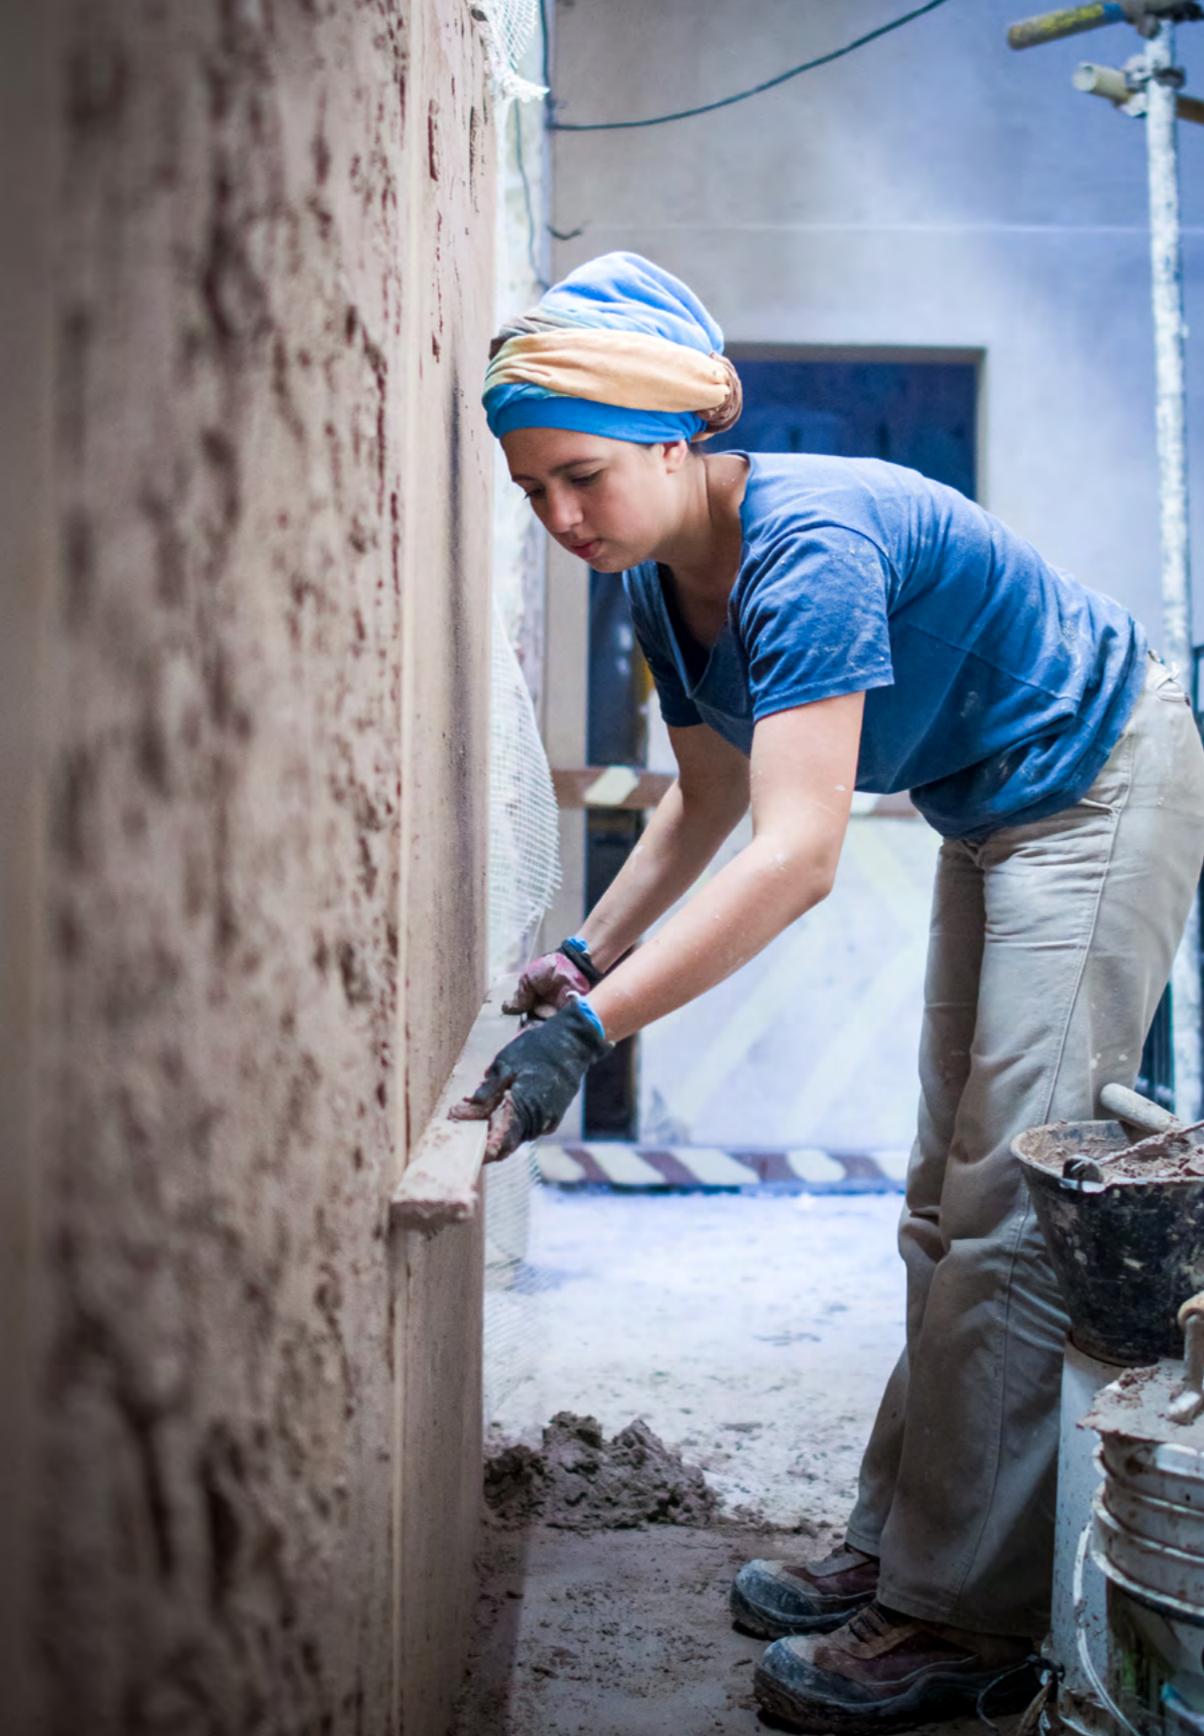
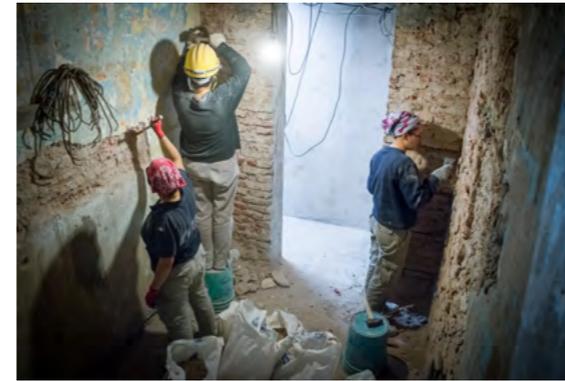
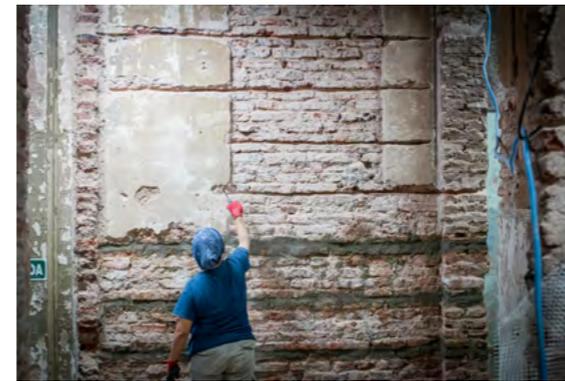
Aplicación de revoques en muros de planta baja.

1. Desmontado de revoques y consolidación estructural de muros del subsuelo.  
2. Consolidación estructural de muros de planta baja.

En primer lugar se consolidaron las juntas verticales de los ladrillos con un polímero sintético hidrosoluble. Simultáneamente se abrieron ranuras horizontales cada cinco hiladas de ladrillos en las que se colocaron varillas de hierro aletado, previamente tratadas con un producto inhibidor de corrosión. Estas varillas fueron fijadas con mortero y a continuación se colocó una malla plástica con una primera carga de revoque grueso. El revoque del muro medianero correspondiente al espacio denominado PB01 se encontraba descohesionado, razón por la cual debió ser desmontado por completo antes de proceder a la consolidación y refuerzo del mismo.

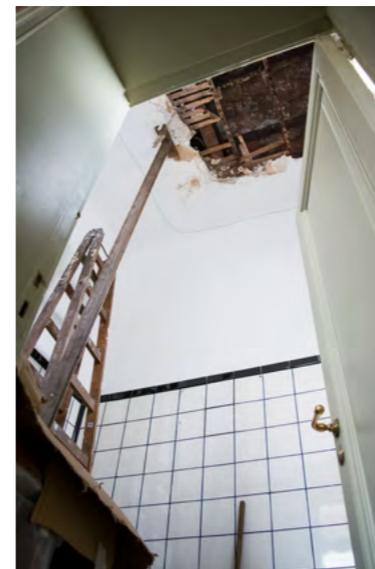
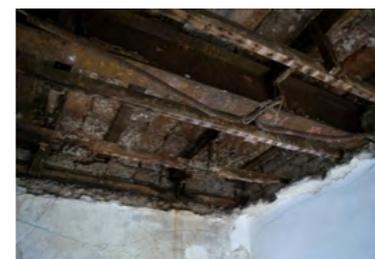
En el presente período se inició una nueva intervención en el Servicio de la *Oficina 335*, ubicada en el tercer piso del *Palacio*, debido a filtraciones recurrentes provenientes de la cubierta y producidas por efecto de la presencia de patologías en el desagüe pluvial.

1. Vista del Servicio de la Oficina 335 durante la intervención del cielorraso.

2. Detalle de la estructura del cielorraso.

En una primera etapa de intervención se retiraron juntas y material cementicio que rodeaban la entrada a la tubería pluvial y se limpiaron las superficies del embudo y la unión con el conducto.

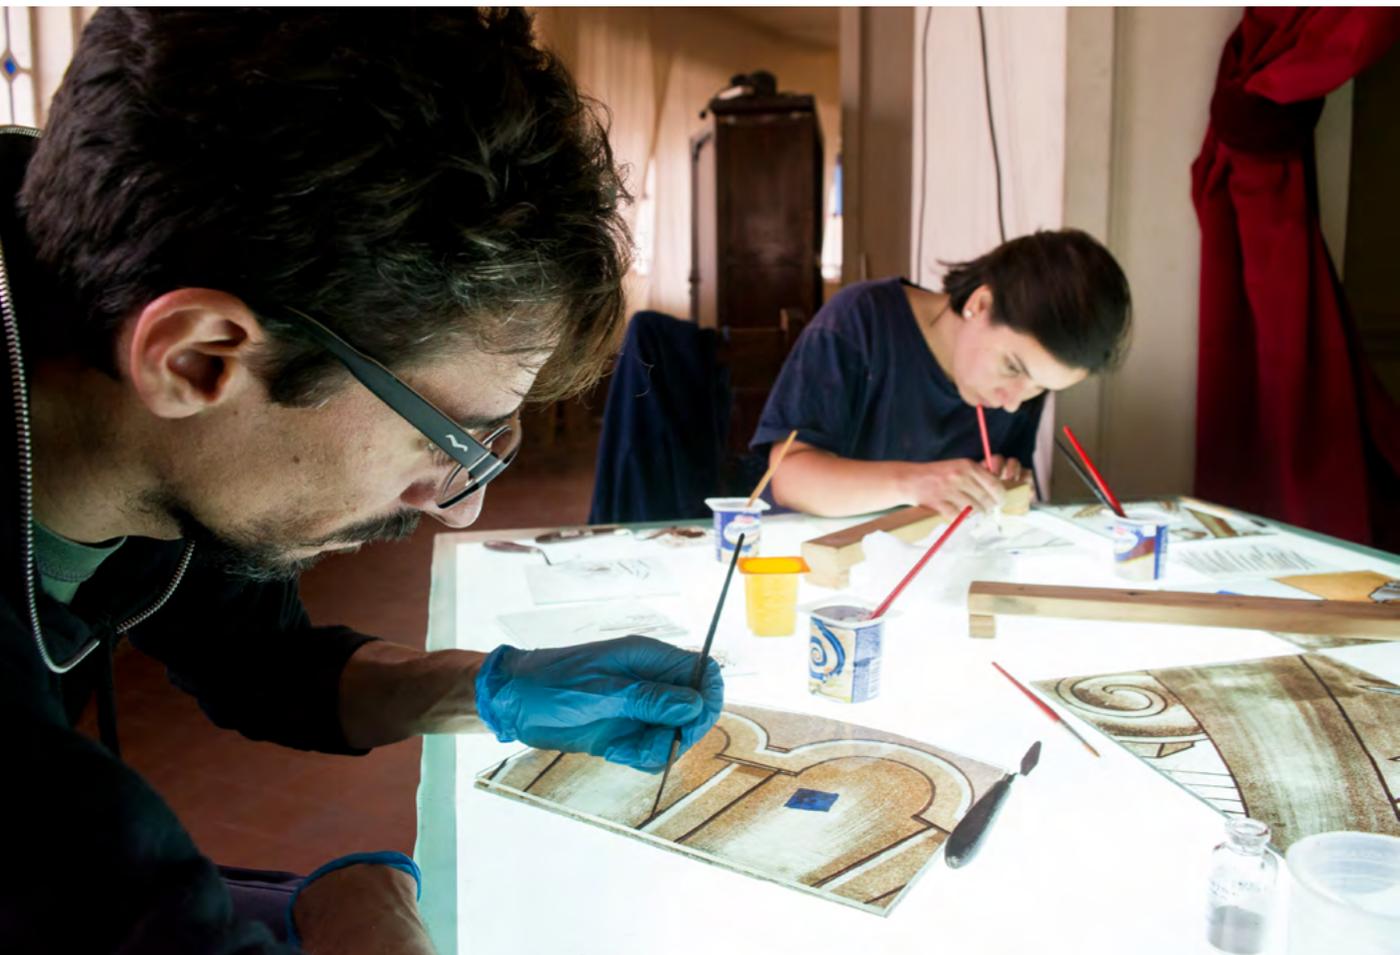
1. Dibujo de imágenes para el reemplazo de piezas.  
 2. Detalle de pintura de grisalla delineadora (izq.) y modeladora (der.) sobre pieza de vidrio.

Actualmente el equipo está trabajando en pintura de grisalla delineadora y modeladora de algunas de las piezas de vidrio.  
 Por otro lado, se concluyó con el soldado de la estructura-refuerzo para cada paño y se efectuaron las pruebas correspondientes.  
 Continuó también en este periodo el armado de paños centrales, rectangulares y semicirculares.  
 Se determinó la necesidad de realizar cinco paños de vitral rectangulares faltantes en el sector en el que se encontraban los equipos de ventilación de las lucarnas.  
 Debido a esto, comenzaron a realizarse pruebas de grisalla, se realizaron los calibres y se cortó la totalidad de las piezas de vidrio para su armado.

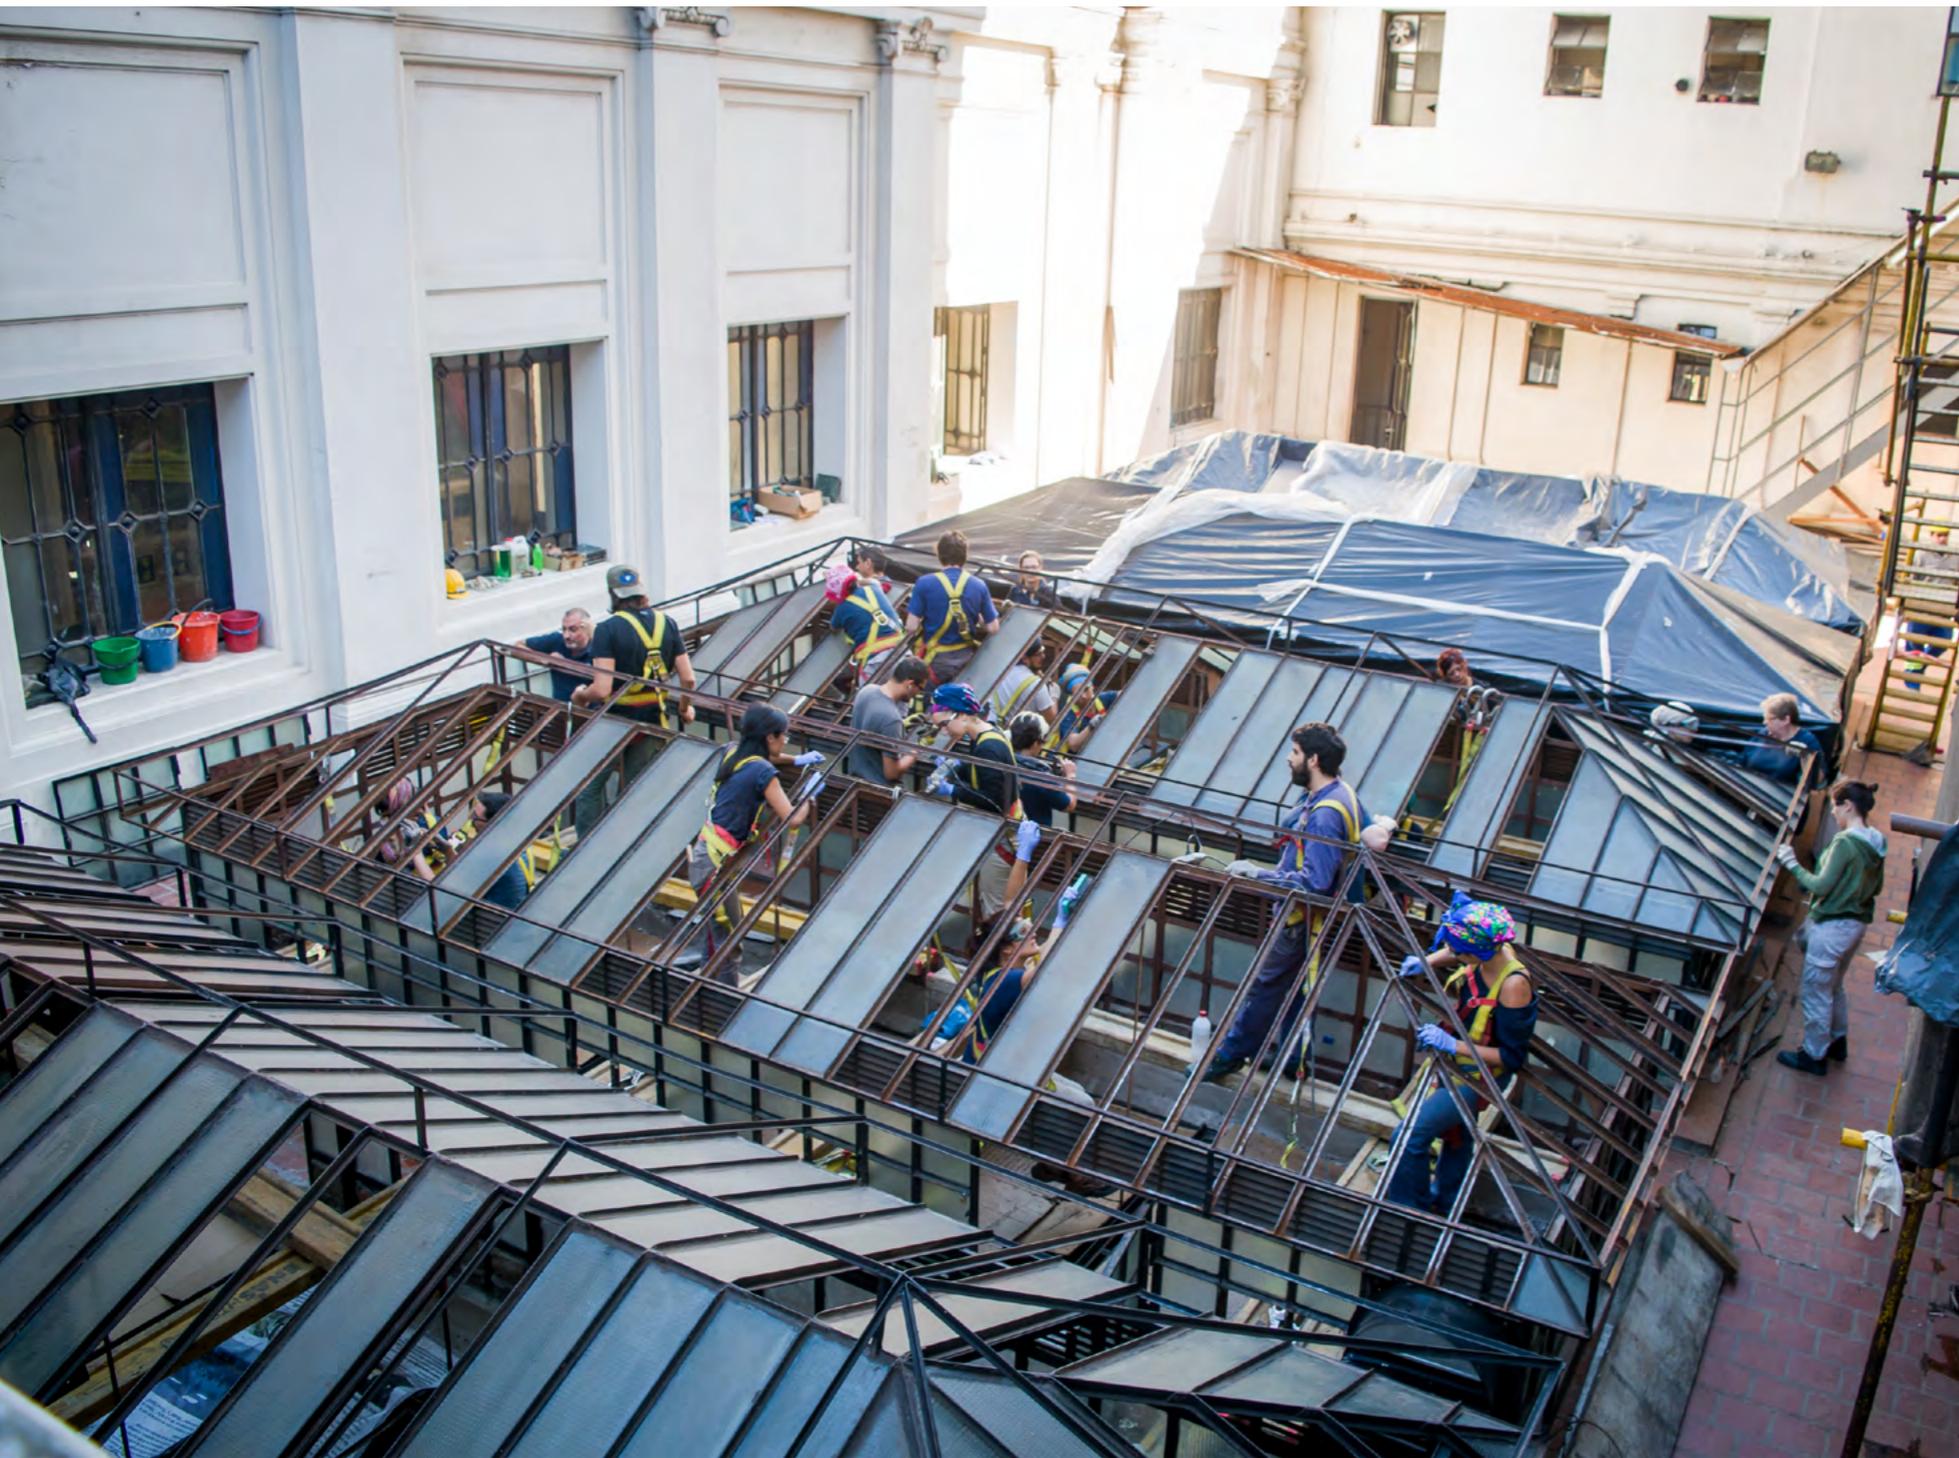
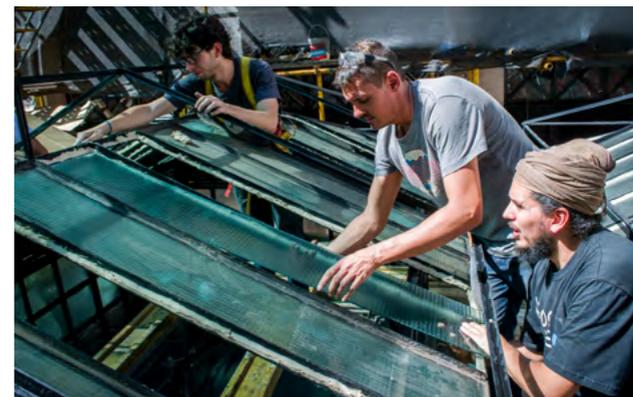
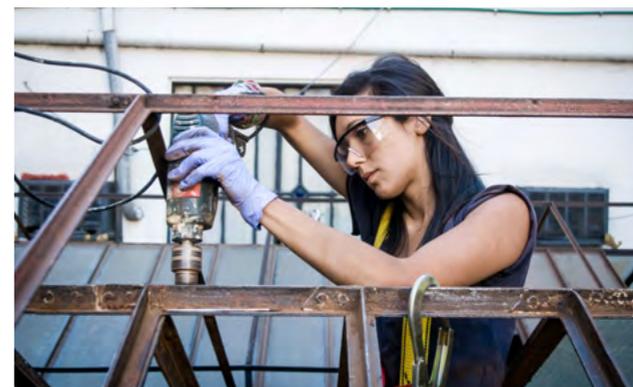
1. Restauradores trabajando en el acondicionamiento de las lucarnas.

3. Tratamiento de la estructura de hierro de las lucarnas.

Con respecto a las lucarnas, finalizó en el presente período el proceso de acondicionamiento de la estructura de hierro y la colocación de tensores. Como se mencionó en el informe correspondiente a enero-febrero, el mismo consistió en el lijado de los hierros en el exterior y exterior, decapado, remoción de restos de masilla y silicona, fosfatado y aplicación de convertidor de óxido para detener y prevenir su corrosión. Se encuentran en ejecución las tareas concernientes a la colocación de los vidrios superiores.

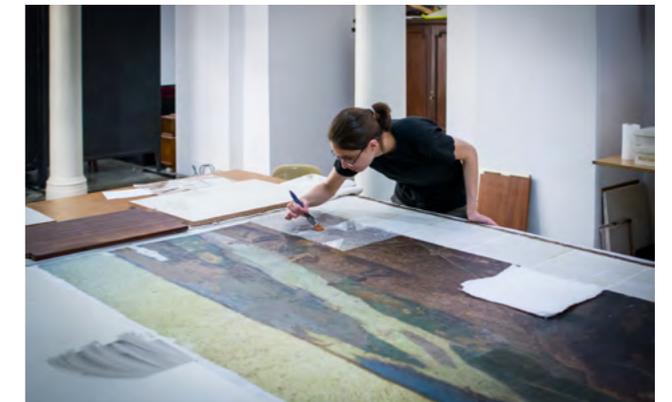
El bastidor presentaba roturas y grietas en las uniones, biodeterioro y cuñas faltantes. Se aplicó humedad nuevamente con la obra ya desmontada y se colocó peso encima para continuar con el proceso iniciado.

1. Fijación de escamas de la capa pictórica.
2. Velado de capa pictórica con papel japonés.

Seguidamente se realizó un velado completo con papel japonés y cola animal, acomodando escamas que se encontraban pulverulentas con papel japonés de menor gramaje.

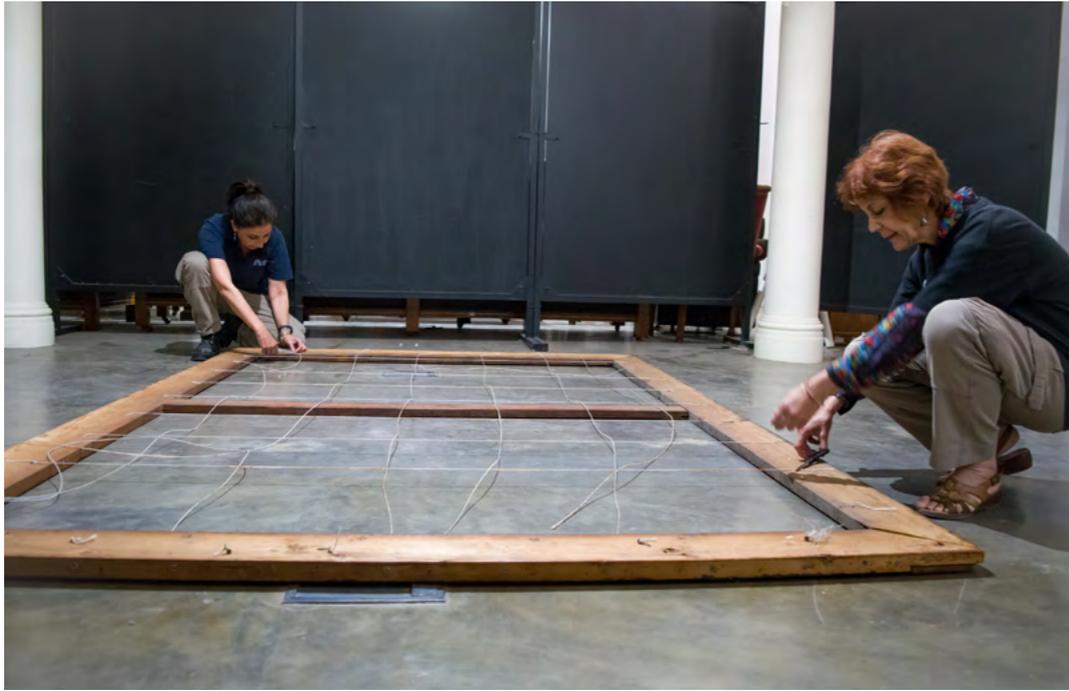
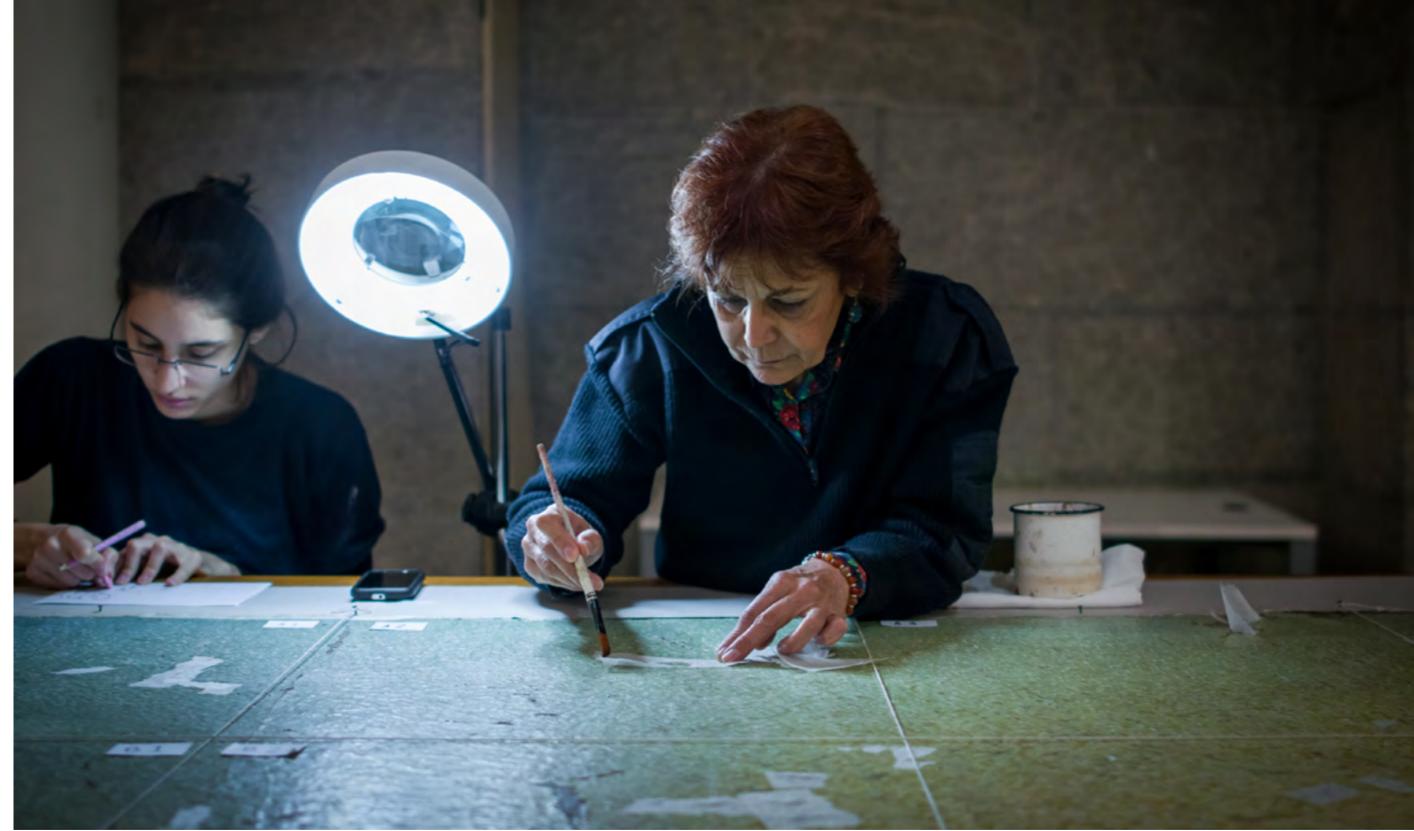
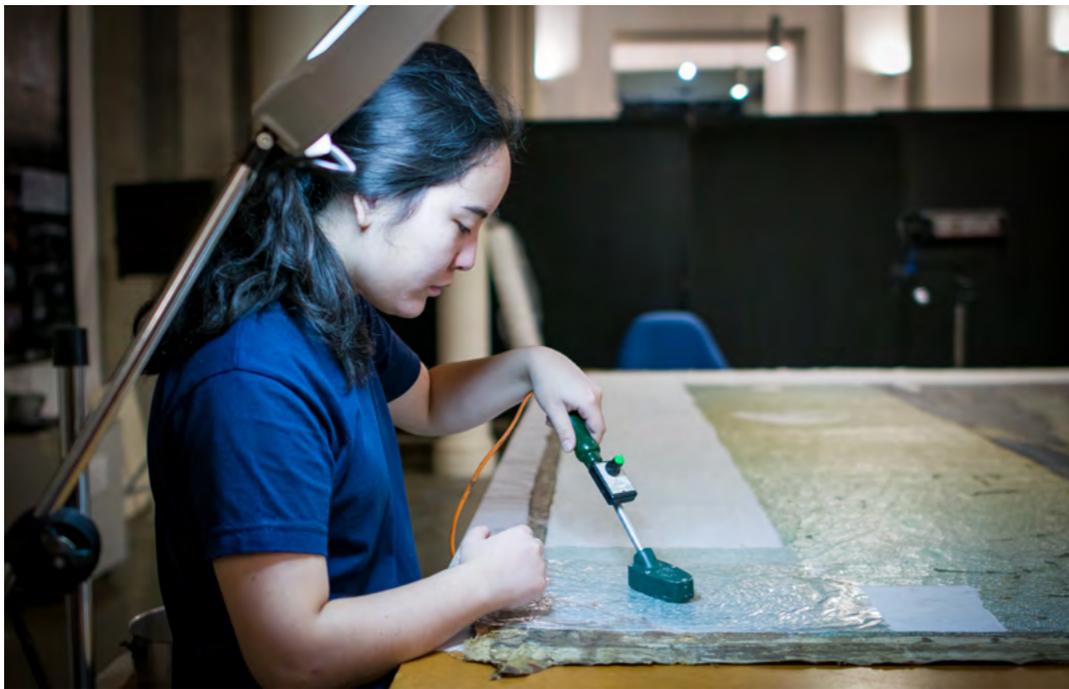
1. Remoción de hilos y clavos del bastidor.
2. Fijación de capa pictórica con aplicación de calor.

Finalmente se consolidaron las zonas debilitadas, con roturas, cazoletas y grietas con papel japonés y cola animal.

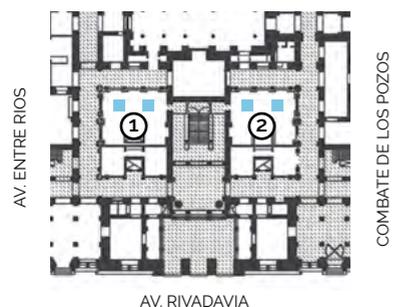
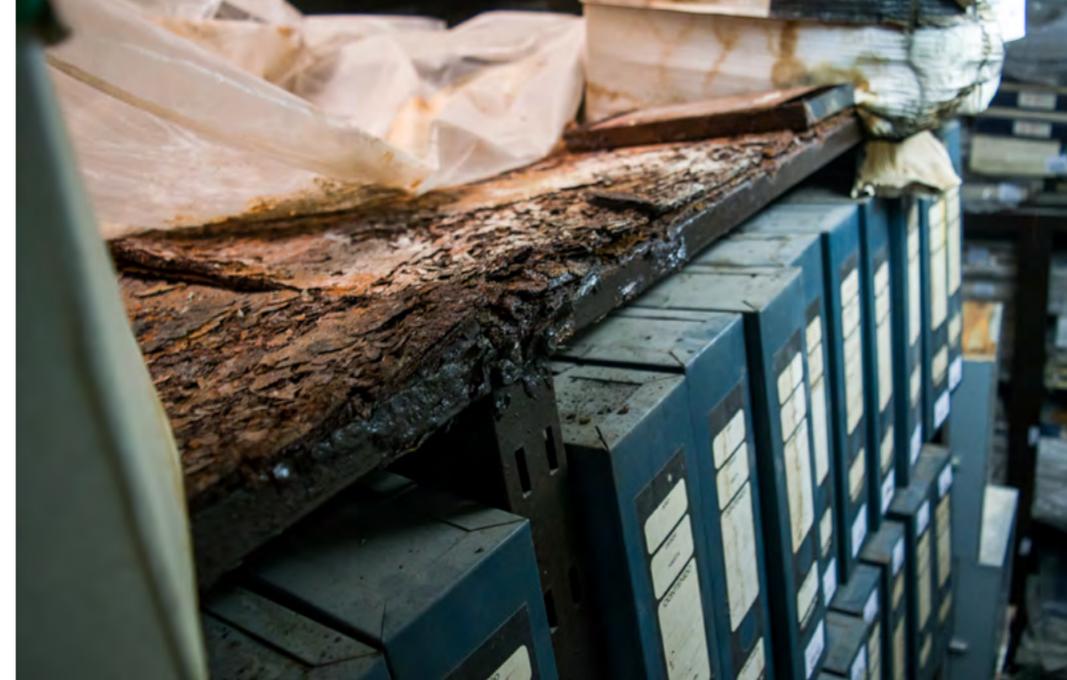
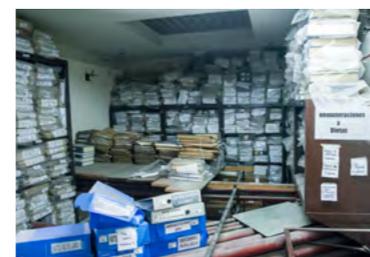
- 1. Patio Av. Entre Ríos
- 2. Patio de los Presidentes
- Claraboyas

Se observó acumulación de agua por defectos en el nivel del piso y filtraciones debido a deterioros en las juntas de las claraboyas y baldosas del patio.

Se verificó asimismo la presencia de fisuras y grietas en el material cementicio que rodea los bordes exteriores de los ladrillos modulares de vidrio y residuos de material bituminoso envejecido y oxidado proveniente de intervenciones anteriores.

El patio cuenta además con una rejilla de desagüe que presenta suciedad y desperfectos de instalación tales como fisuras y grietas en las juntas de material cementicio por las que se filtra el agua hacia el subsuelo.

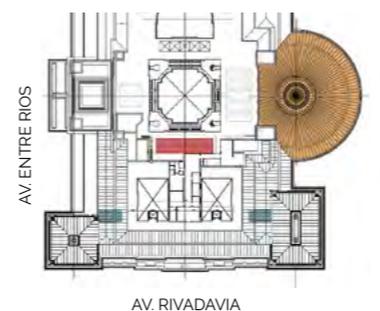
■ Cubierta Recinto  
■ Lucarna Saló Delia Parodi  
■ Lucarnas escaleras Combate de los Pozos y Av. Entre Ríos

■ En el **Cuarto Piso** se relevaron goteras recurrentes en el **vitral del Recinto** y en el vitral ubicado en la escalera de **Avenida Entre Ríos** provenientes de la cubierta. Éste último había sido relevado en el período septiembre – noviembre de 2016, habiéndose observado entonces filtraciones de agua ocasionadas en parte por la falta de sellador entre los vidrios o entre éstos y la estructura metálica.

En aquella oportunidad se relevó también el vitral ubicado en la escalera **Combate de los Pozos**. El mismo presentaba filtraciones, por lo que se realizaron tareas de mantenimiento en la lucarna.
