Mayo
Junio
2017

Informe de gestión

/ Departamento Museo y Restauración de Obras de Arte
/ Dirección General de Obras y Servicios Generales

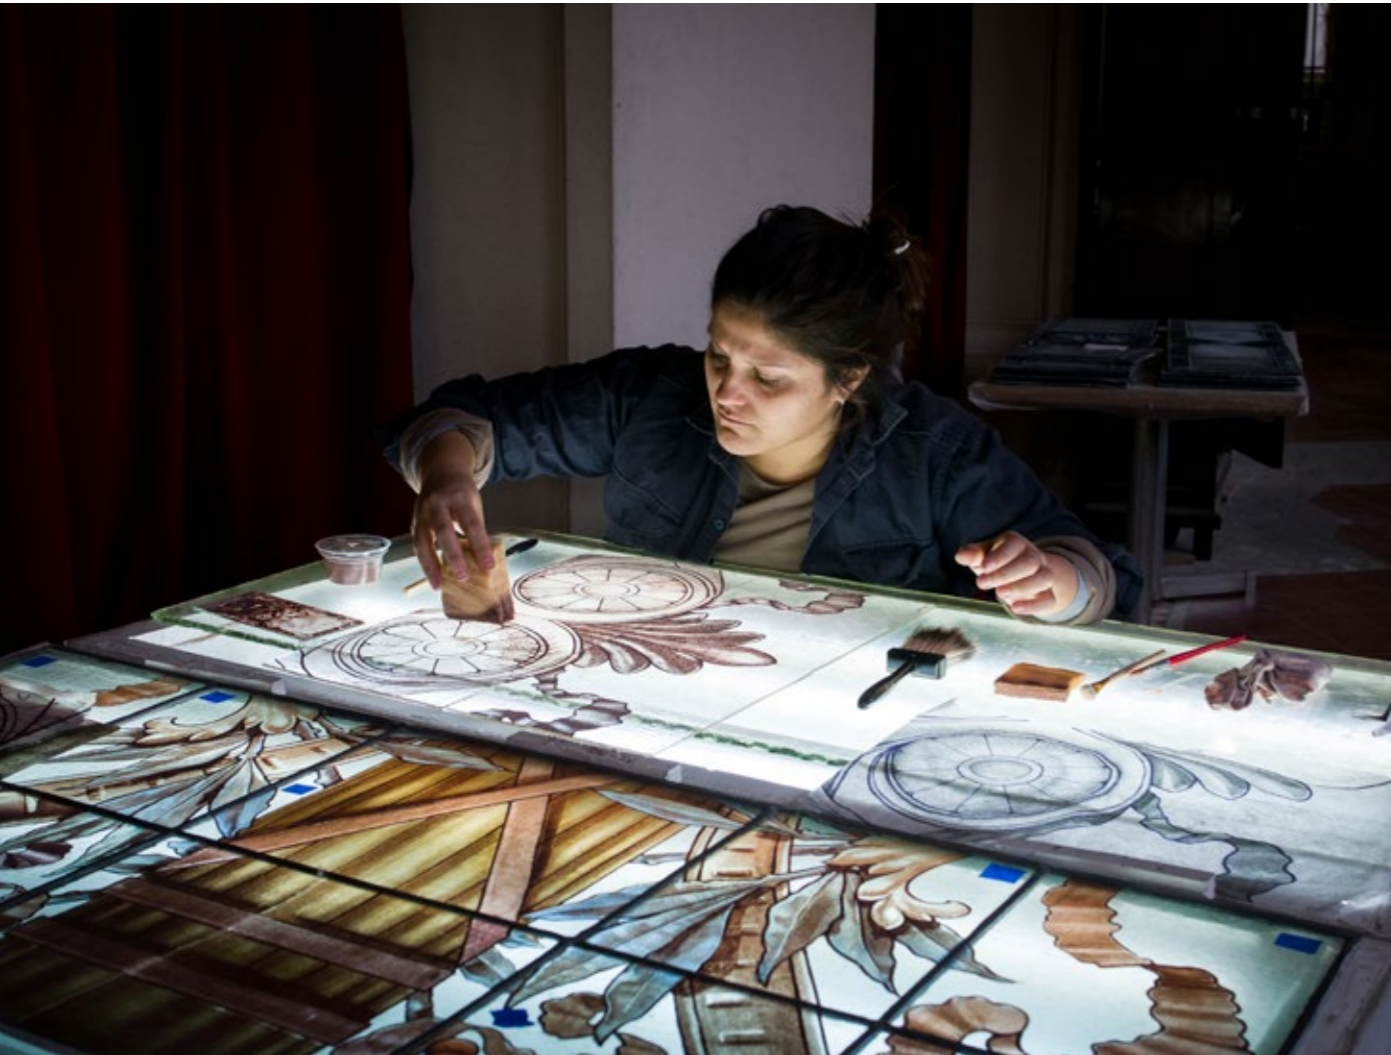
Se realizó el montaje de los cinco grupos de vitrales del Salón de los Pasos Perdidos.

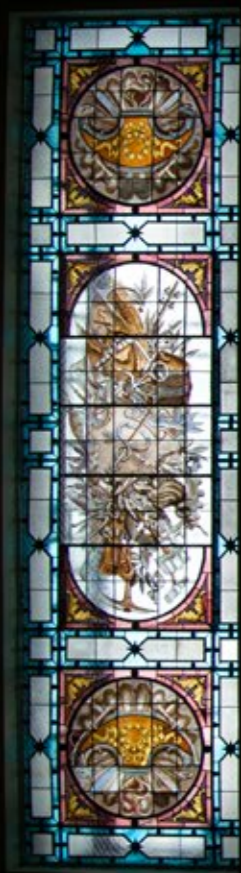
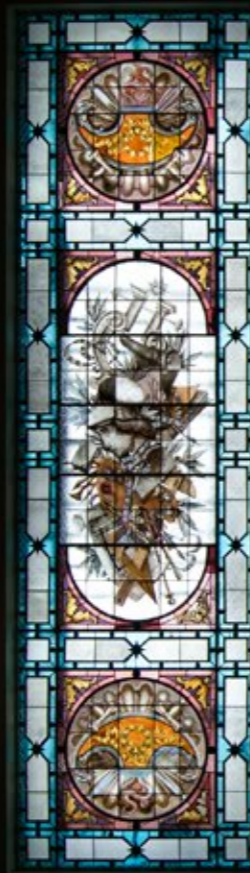
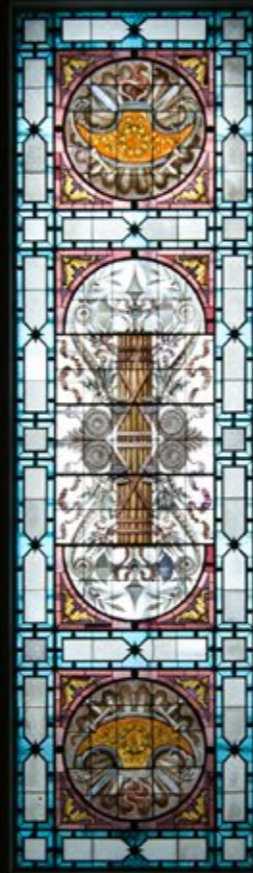
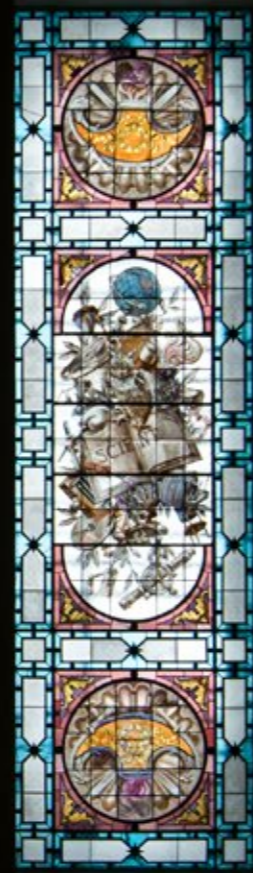
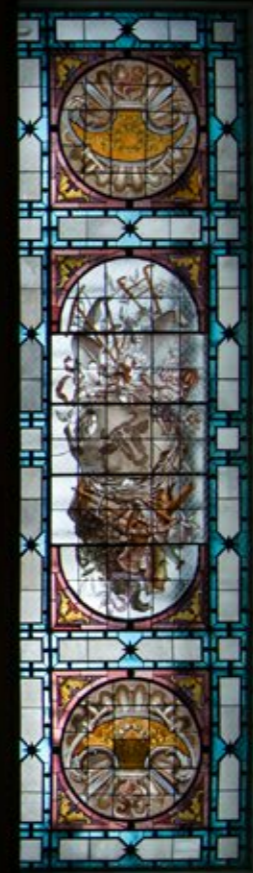
Vitrales del Salón de los Pasos Perdidos: el Comercio, el Arte, la Justicia, la Ciencia y la Agricultura.

Una vez finalizada la intervención, fueron restablecidas la disposición y configuración original de los vitrales, que habían sido modificados en una intervención anterior.

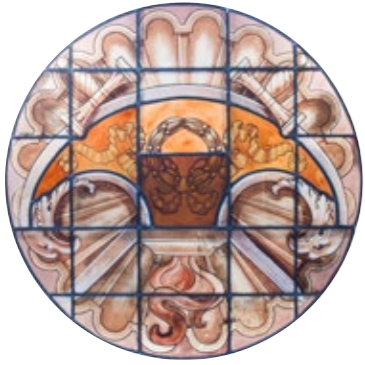
E 2 1 5

Resultado final del relevamiento fotográfico de paños circulares.

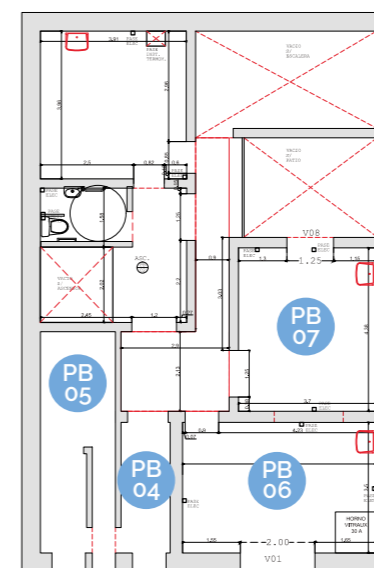
Planta baja

En el espacio PB04 se retiró el marco y contramarco de la puerta que vincula este espacio con el que conduce a la escalera del subsuelo (PB05).

Se observó que el dintel del vano era de madera, por lo que fue necesario reemplazarlo por un perfil de hierro doble T. También se retiró el marco de la carpintería que vincula los espacios PB06 y PB07, siendo éste retirado para ser restaurado en taller.

Finalmente, se colocó una varilla de hierro aletado a modo de refuerzo en la parte superior del dintel de la puerta balcón del espacio PB06.

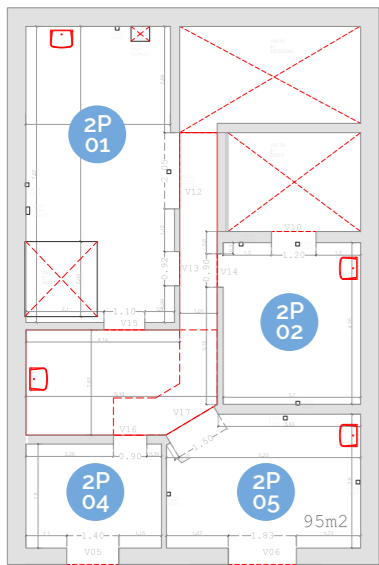
Segundo piso

En el segundo piso se avanzó con la intervención de los muros que presentaban desprendimientos de revoques, parches de materiales incompatibles con el sustrato de origen, revestimientos de azulejos, faltantes de ladrillos y vestigios de mampuestos quemados (2P01).

En el espacio 2P02 se verificó una grieta oblicua en uno de los muros que requirió un tratamiento específico de consolidación y refuerzo.

En primer lugar se retiraron los materiales comprometidos por el fuego, parches y revestimientos de azulejos. Para comenzar con el refuerzo de los muros se removieron los revoques del sector inferior de forma manual hasta el ladrillo de origen.

A continuación fueron consolidados los huecos hallados en el muro, fisuras y grietas existentes entre los ladrillos, procediéndose luego a iniciar el ranurado de los muros y la colocación de varillas metálicas a modo de refuerzo.

El proceso consistió en la colocación de varillas en ambas caras del muro entre las hiladas ya reforzadas de manera convencional.

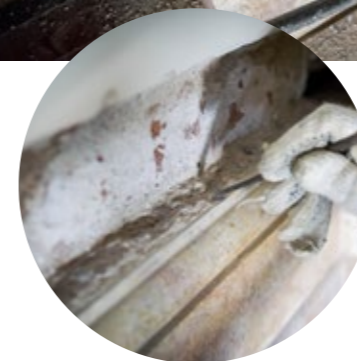
En los meses de septiembre a noviembre –una vez transcurrido el periodo de secado– el muro debió ser intervenido nuevamente debido a la aparición de humedades recurrentes.

Perforaciones e incisión llevadas a cabo en el muro para permitir la evaporación de la humedad.

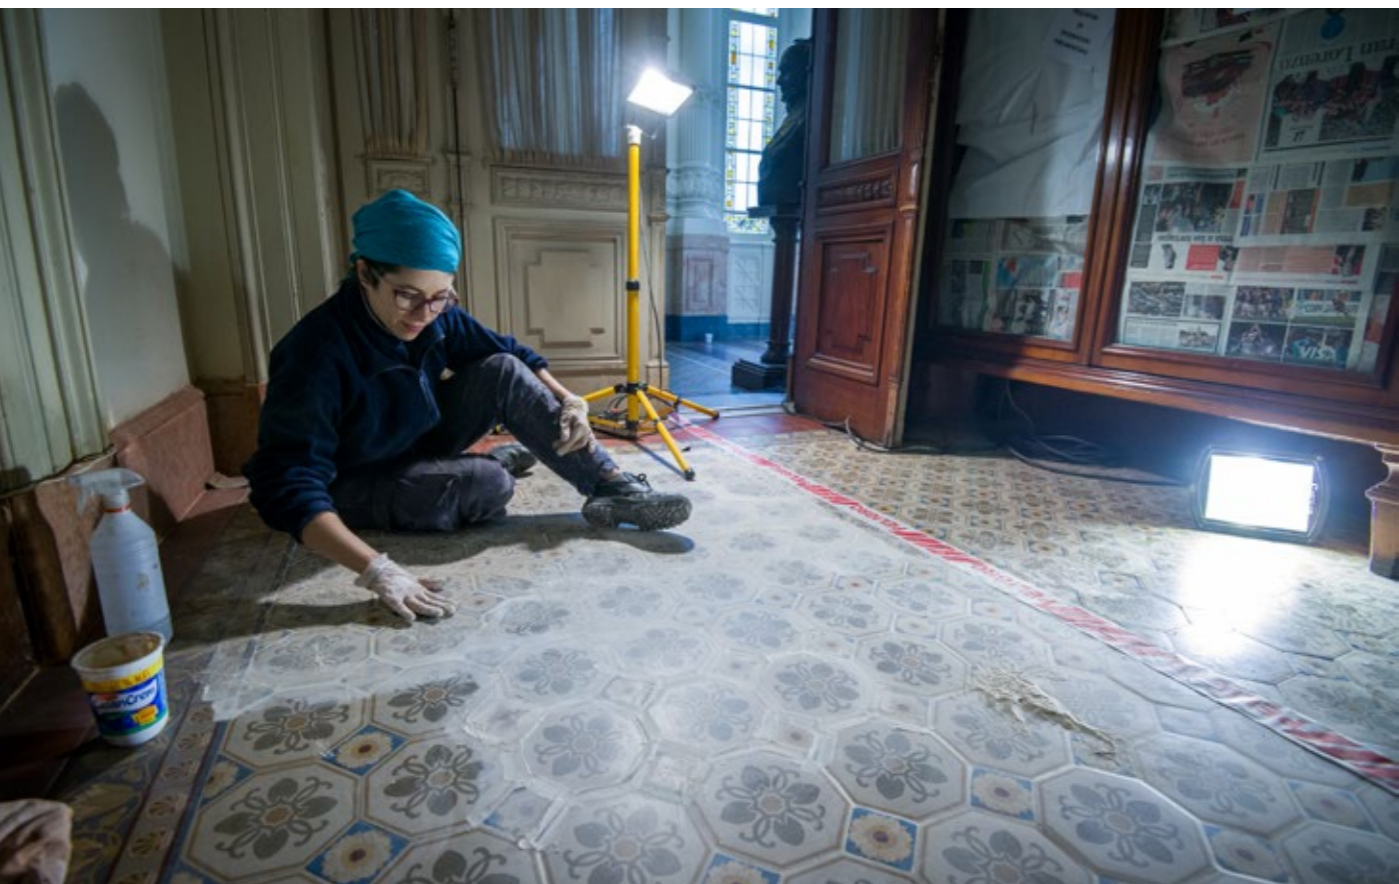
Concluyó la intervención de todos los sectores que conforman los Pasillos del Segundo Piso.

Las tareas llevadas a cabo en esta última etapa consistieron principalmente en retoques de color en zócalos de mármol, aplicación de protección final y pulido de la superficie.

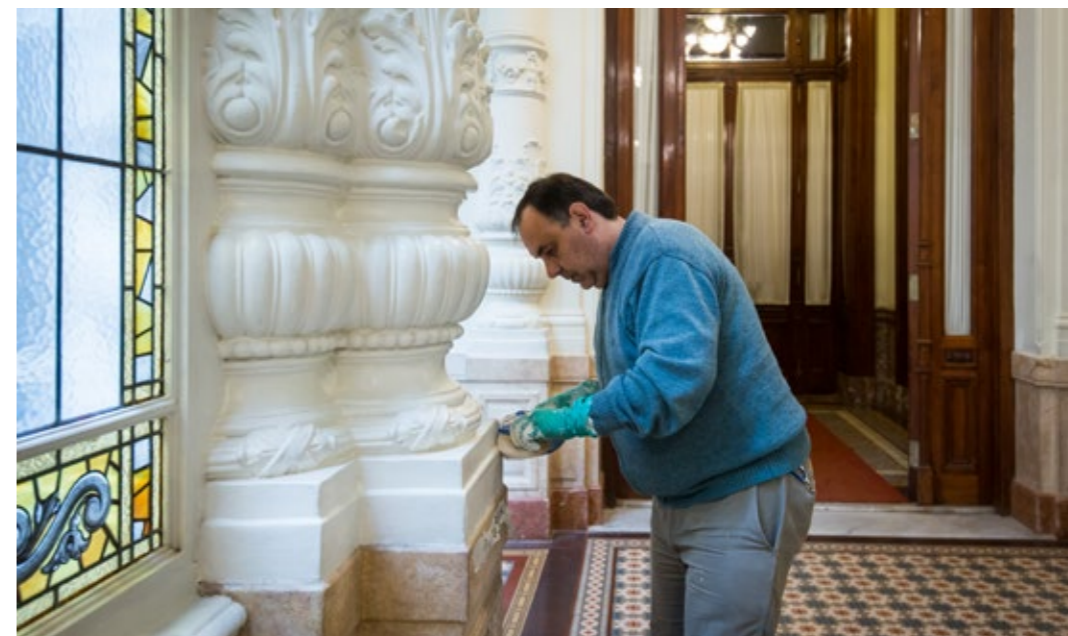
Retoque de pintura en columnas del pasillo.
