Septiembre/  
Noviembre

2017

# Informe de gestión

/ Departamento Museo y Restauración de Obras de Arte  
/ Dirección General de Obras y Servicios Generales

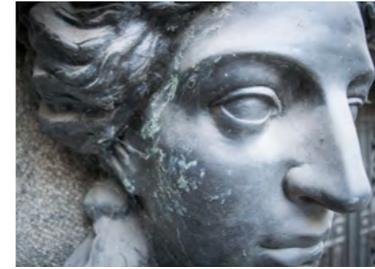
Se llevó a cabo la intervención de las dos *cariátides* ubicadas en el acceso de la calle *Combate de los Pozos*. Se trata de dos esculturas femeninas con basamento de piedra, realizadas en bronce y con pátina florentina que cumplen la función de columna o pilastra, con un entablamento de piedra que descansa sobre su cabeza.

Al realizar el relevamiento inicial se determinó que las mismas se encontraban en regular estado de conservación, presentando deterioros tales como suciedad superficial, desprendimientos y craquelado de pátina, faltantes en las juntas y productos de la corrosión del cobre que se halla presente en la aleación del bronce.

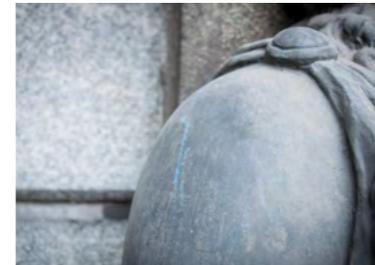
La *cariátide* ubicada en el lado izquierdo presentaba restos de pintura sintética negra y, en una perforación localizada en el hombro derecho, masilla, presumiblemente adjudicables a intervenciones anteriores.

Estado de conservación inicial de una de las *Cariátides* con suciedad superficial.

En el caso de la escultura ubicada del lado derecho se hallaron restos de la misma pintura, además de silicona y material desmoldante en la cabeza, residuo de un molde realizado con anterioridad. En los pies de ambas esculturas se encontraron inscripciones con las iniciales "HW". La intervención se inició con limpieza mecánica en seco y en húmedo con detergente de pH neutro. Los productos de la corrosión del cobre fueron removidos mecánicamente y tratados de forma puntual con un producto fosfatizante. Las lagunas de pátina florentina fueron reintegradas puntualmente aplicando veladuras de una solución en base de ácidos y sales metálicas y solución para sulfurar. Se realizó reintegración volumétrica de las juntas con mortero y se aplicó cera microcristalina con cera carnauba en la superficie de bronce a modo de protección final.

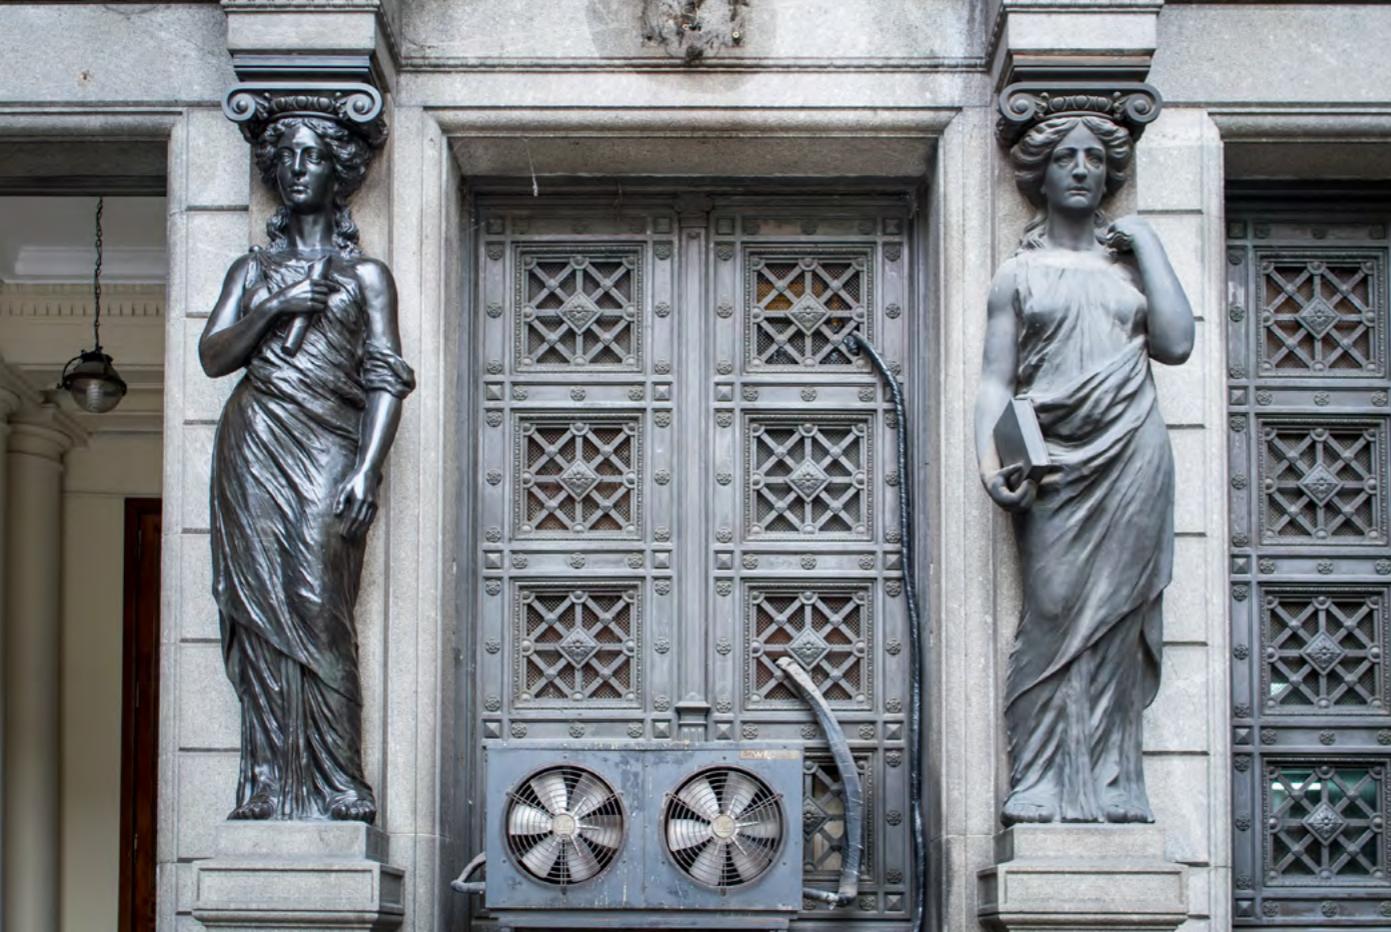
Vista de las *Cariátidas* durante el proceso de intervención.

1. Limpieza mecánica en seco de la superficie.
2. Pulido superficial luego de la aplicación de protección final.

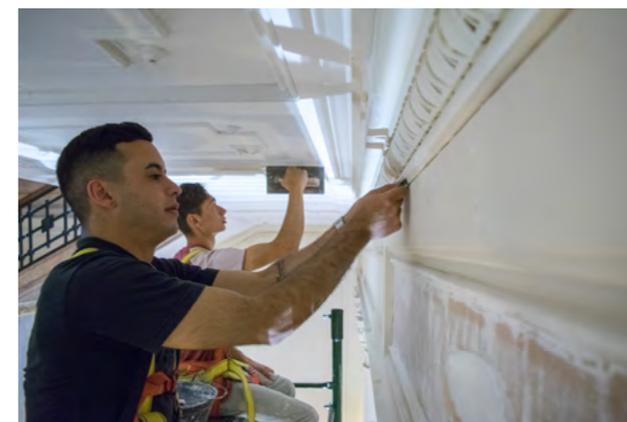
A continuación se dio comienzo a la intervención del muro derecho del descanso de la escalera, el que presentaba desprendimientos de capas de pintura, descohesión de los materiales constitutivos y parches cementicios incompatibles con el soporte original. Se procedió a decapar mecánicamente la superficie hasta alcanzar un estrato firme y consolidar por impregnación las lagunas resultantes con un polímero sintético hidrosoluble.

El muro presentaba además sectores huecos correspondientes a desprendimientos entre los revoques. En este caso se llevó a cabo consolidación por perforación e inyección de un mortero consolidante.

A continuación se llevó a cabo reintegración volumétrica de las lagunas y de las perforaciones con mortero, seguido de la colocación de estuco, nivelado superficial y aplicación de pintura al látex.

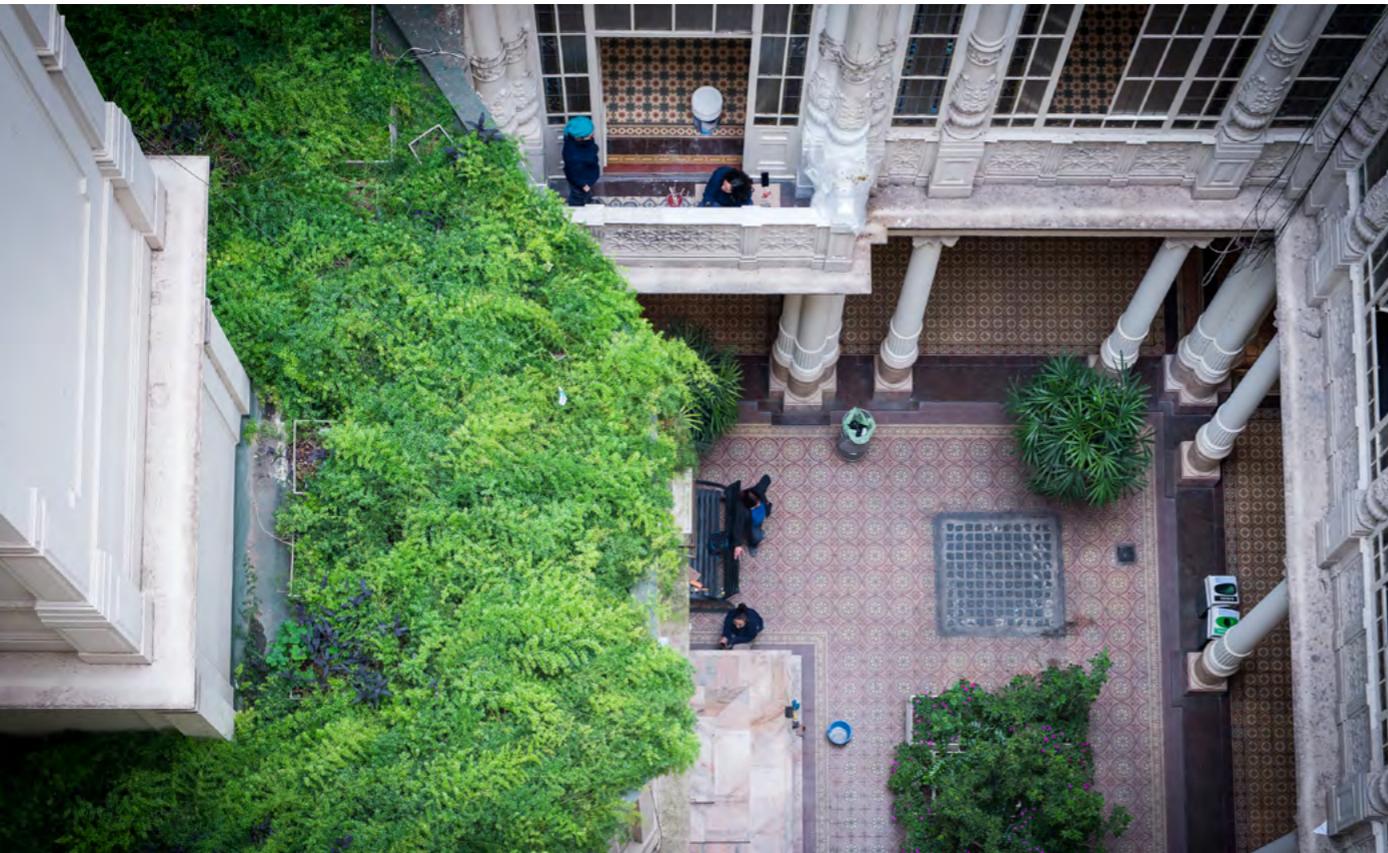
El balcón presenta en el lado interno recubrimientos de chapa de hierro en los costados que, al momento de la intervención, se encontraban oxidados y desconsolidados con respecto al muro de contención de mampostería.

(Pág. 24)  
Vista del balcón del *Patio Av. Entre Ríos* durante el proceso de intervención.

La intervención del balcón con vista al *Patio Av. Entre Ríos* se inició con decapado mecánico del barandal de hierro.

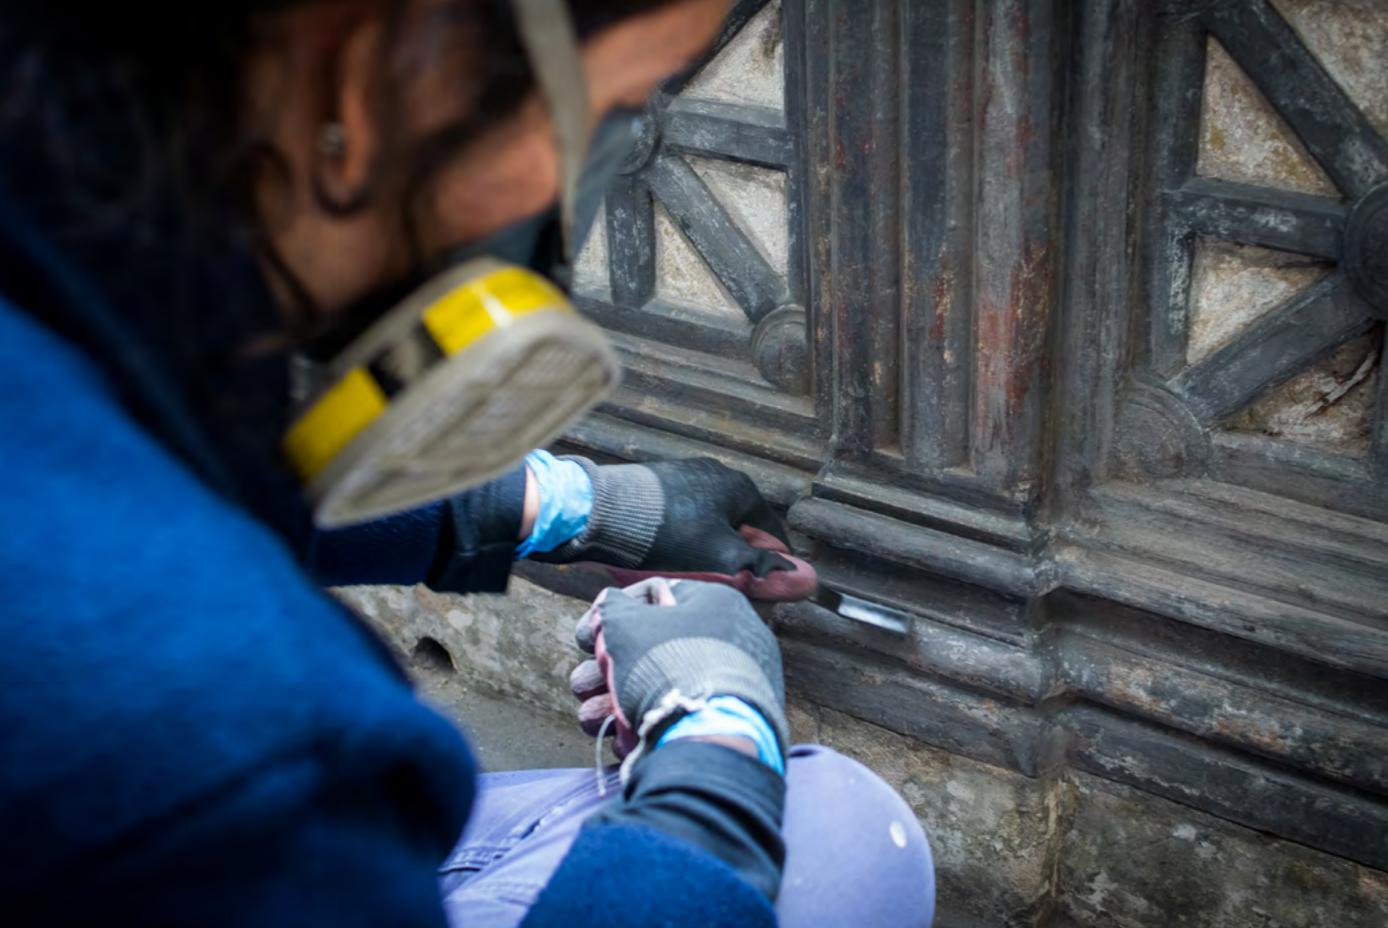
Se observaron además grietas profundas o aberturas en las uniones entre materiales, las que fueron rellenas con espuma rígida de poliuretano y consolidadas, aplicándose seguidamente mortero grueso hidrófugo. La unión de la superficie de apoyo del barandal del balcón también presentaba una abertura presumiblemente originada por tensiones provenientes de los movimientos propios de la fatiga de los materiales. Esta grieta era de gran profundidad y facilitaba el ingreso de agua produciendo corrosión y exfoliación en la superficie metálica.

Decapado mecánico del barandal de uno de los balcones.

En consecuencia, el área fue fosfatizada, sellada y reintegrada con mortero hidrófugo.

En el lado externo del balcón el tratamiento consistió en fosfatizado, aplicación de antióxido y protección con convertidor de óxido en la superficie metálica. A continuación se colocó mortero hidrófugo, seguido de mortero fino.

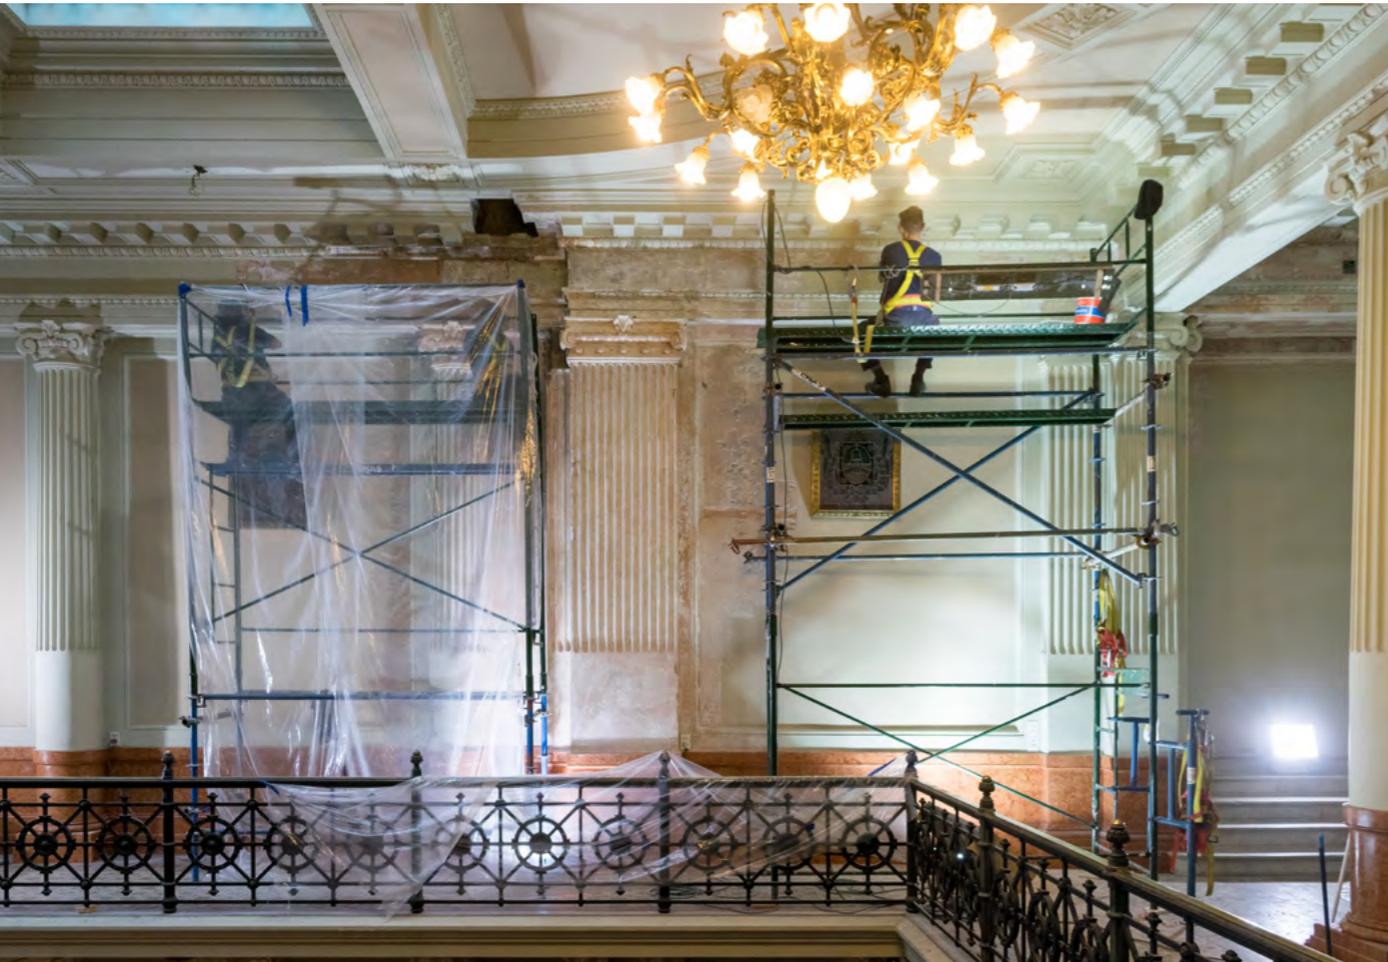
Restauradores trabajando en la intervención del área afectada por filtraciones en el 2do. piso (planta alta) del *Salón de los Pasos Perdidos*.

Las filtraciones habían producido patologías en los componentes estructurales y decorativos de las áreas adyacentes al sitio de mayor caída de agua.

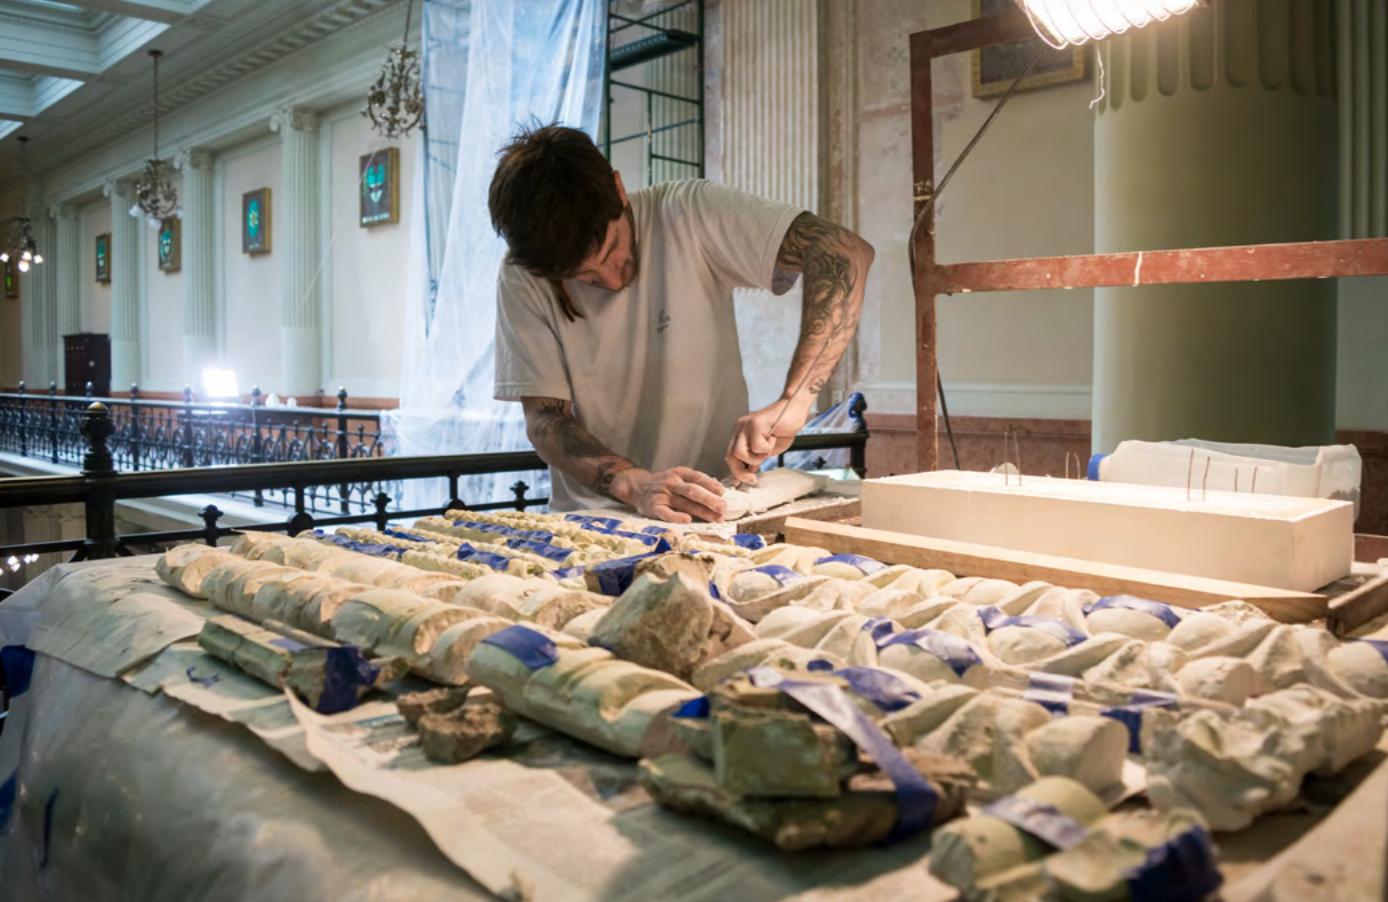
(Pág. 30)  
Tratamiento de molduras afectadas:  
restauración de molduras deterioradas y  
ejecución de reposiciones mediante la técnica  
de vaciado.

Algunos módulos de molduras de hojas de acanto y rosario debieron ser retirados para su reemplazo o restauración dependiendo del nivel de deterioro que presentaban y para permitir la evaporación de humedad del área. Algunos de los módulos retirados estaban modelados en yeso piedra, y correspondían a reposiciones realizadas durante la intervención integral de este espacio llevada a cabo durante los años 2015 y 2016.

En esta ocasión, las restituciones se llevaron a cabo en taller mediante la técnica de vaciado en yeso con moldes. Durante el desarrollo de la intervención se verificaron otras áreas con humedad avanzada que requirieron el relevamiento de algunos módulos de ornatos de ovas y dardos.

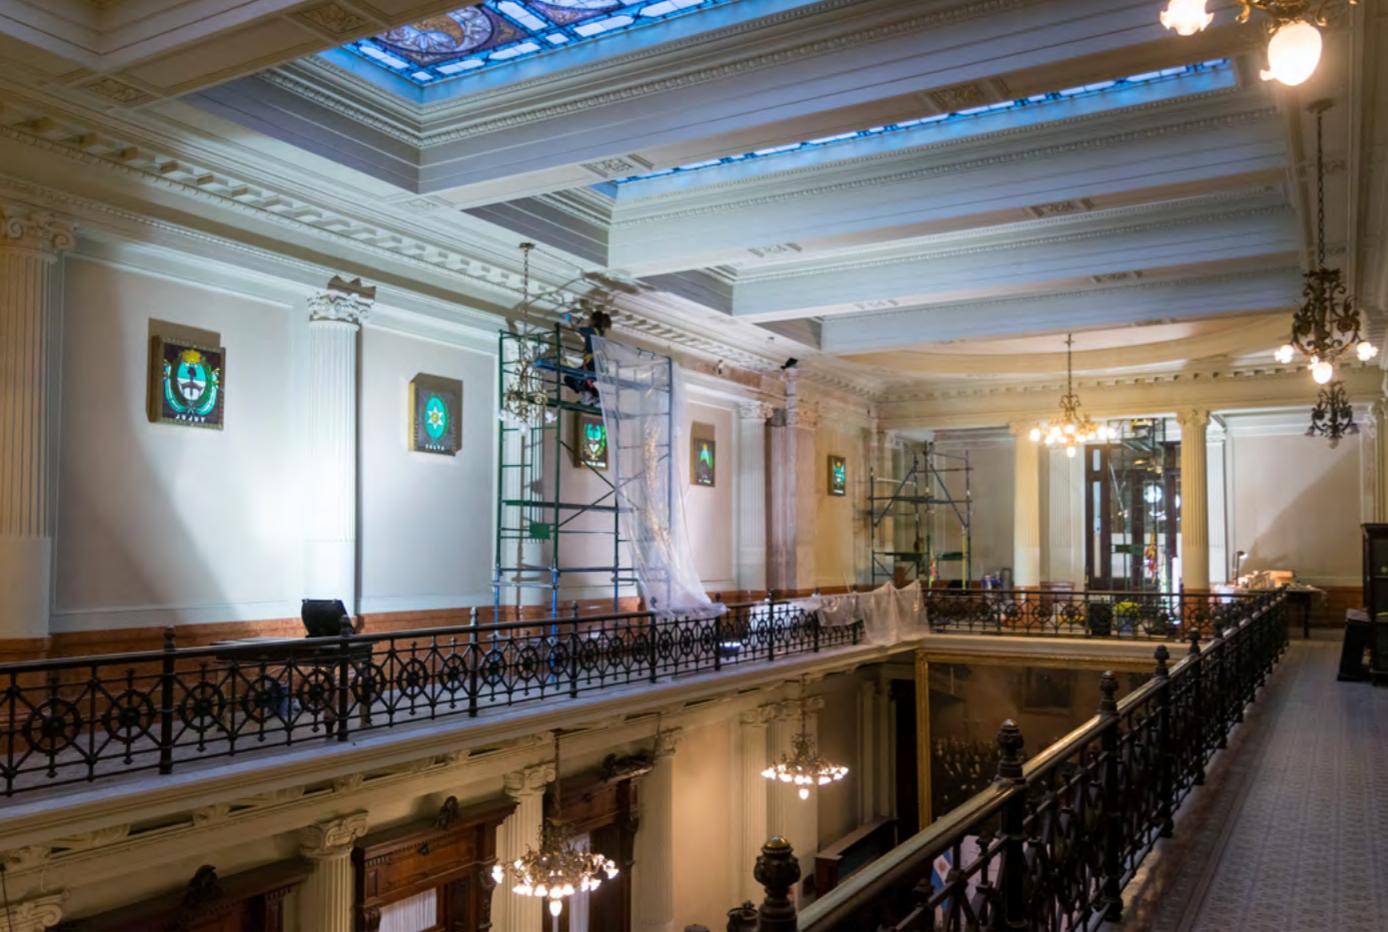
En forma paralela comenzó, en el espacio izquierdo correspondiente a la logia con acceso al *Senado de la Nación*, el proceso de decapado mecánico de un sector del cielorraso, cornisas y ornatos. Se observó la presencia de grietas profundas y desprendimientos de materiales en los planos horizontales de una de las cornisas armadas.

1. Vista del 2do. piso (planta alta) del *Salón de los Pasos Perdidos* durante la intervención.
2. Llave de hierro colocada para el tratamiento de grieta ubicada en un plano horizontal.

Al retirar estos materiales se verificó que la bovedilla plana de ladrillos con perfiles de hierro doble T se encontraba afectada por la humedad y que la malla metálica que forma y contiene los materiales de los planos horizontales presentaba corrosión. Se llevó a cabo un tratamiento de la corrosión de los elementos metálicos expuestos –sectores de la estructura de hierro de la bovedilla y áreas de las viguetas de hierro doble T sobre las que apoyan los ladrillos de la misma– que consistió en la aplicación de fosfatizante, antióxido y convertidor. La grieta situada en el plano horizontal inferior fue consolidada mediante la colocación de una llave de hierro redondo de 4,2 mm. de diámetro, habiendo previamente efectuado la protección con convertidor de óxido. Esta llave se colocó en un ángulo oblicuo al plano para permitir una superficie mayor de sustentación.

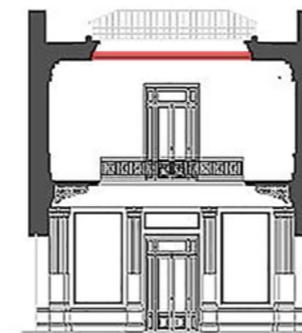
■ Cielorraso. Alrededor de lucernario falso.

Comenzó además la intervención de la logia ubicada en el lado opuesto –el lado *oeste*– que da acceso a la segunda bandeja del hemiciclo del recinto. El proceso de intervención se inició con decapado mecánico de los materiales desprendidos, con indicios de corrosión o eflorescencias salinas debidas a la presencia de humedad. El plano inferior de la cornisa armada presentaba una fisura profunda y un área hueca que requirió un tratamiento de consolidación por perforación e inyección de un mortero consolidante.

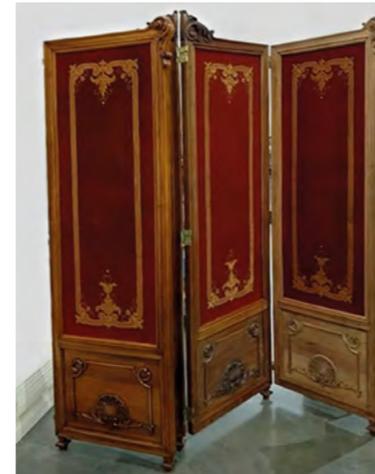
Los materiales constitutivos que integran la decoración del textil de los paneles son terciopelo, falso paño de lana, hilo de bordar, cordón de algodón mercerizado e hilo de algodón en las costuras. El estado de conservación del textil era regular y presentaba faltantes, tajos, manchas de distinta coloración y procedencia, alteración cromática, abrasiones con pérdida de material, desgarros, descosidos, desprendimientos y deformaciones del plano. Además se registraron intervenciones realizadas con anterioridad que consistían en tratamientos de roturas con cinta adhesiva transparente desde el reverso y adhesiones del paño al panel de aglomerado que produjeron deformaciones en el textil.

La madera presenta una decoración de diseños orgánicos compuesta de volutas, palmetas y un relieve de hoja de palma enmarcado en molduras que se encuentra ubicado en la parte inferior de cada panel. Las intervenciones anteriores detectadas durante el relevamiento inicial consistían en encolados de encastrés a 45° con tarugos en el interior y adhesivo de cola animal, además de un acabado final efectuado con goma laca con un tinte oscuro. Los componentes de madera presentaban desgaste y faltantes de tallas y molduras, marcas causadas por golpes, deformaciones en el listón perimetral, marcas de clavos y oxidación de los mismos y, finalmente, degradación de la cola. La goma laca correspondiente al acabado se encontraba oxidada, craquelada, y presentaba rayones y lagunas.

La intervención de los componentes de madera comenzó con la restitución de faltantes de talla. Seguidamente se procedió a realizar decapado mecánico-químico con removedor de baja toxicidad. Se estucaron las juntas y se niveló la superficie. Finalmente se aplicó nogalina para dar tinte en sectores puntuales y se aplicó goma laca a modo de protección.

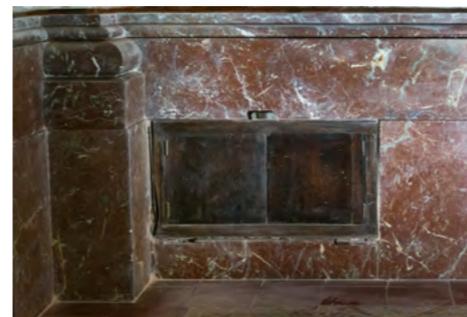
Una vez finalizada la intervención de muros y cieloraso en el acceso *Av. Rivadavia 1864* se realizaron tareas de mantenimiento de los zócalos de mármol y de una puerta y marco de una cámara de inspección de instalación de agua localizada en la parte inferior de uno de los zócalos. En los zócalos de mármol se trataron deterioros presentes en las reintegraciones de estuco y capas pictóricas, atribuibles al uso propio del espacio.

Puerta y marco de la cámara de inspección antes y después de la intervención.

Con respecto al marco y la puerta de madera de la cámara de inspección, los mismos se encontraban en regular estado de conservación, razón por la cual ésta última fue retirada para ser intervenida en taller. La intervención llevada a cabo consistió en reintegración volumétrica de irregularidades halladas en la superficie, nivelado y reintegración cromática de la misma.

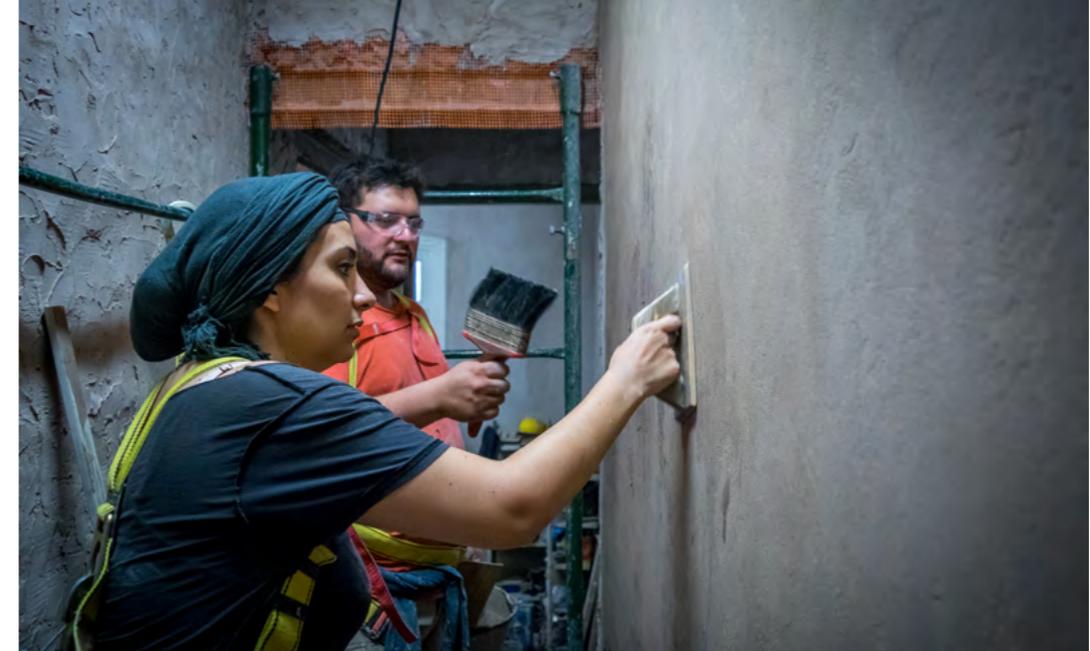
Pudo determinarse la presencia de una grieta vertical en uno de ellos y la existencia de humedades en los extremos, patologías relacionadas con filtraciones de agua de lluvia.

La causa de las filtraciones tiene origen en la deficiencia de la zinguería con respecto a la conducción del caudal de agua de lluvia recibido.

Nivelado de revoque en muro de planta baja.

Se realizó limpieza del área y se completaron con mortero hidrófugo las zonas afectadas y permeables a filtraciones.
