Enero/
Febrero
2018

Informe de gestión

/ Departamento Museo y Restauración de Obras de Arte
/ Subdirección de Obras y Proyectos

Oficina 321

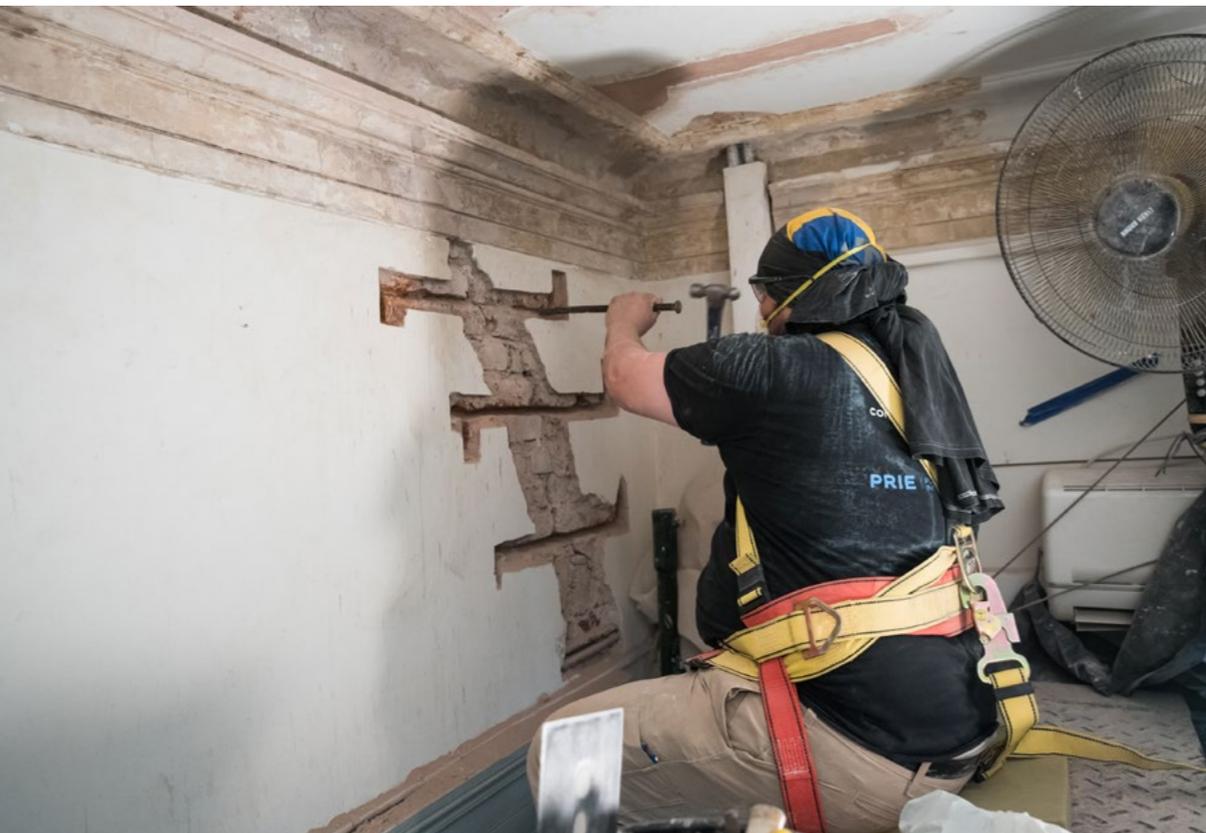
1. Perfil de la estructura del cielorraso que presentaba corrosión.
2. Reintegración volumétrica y nivelado superficial del cielorraso.

Presumiblemente, el origen de gran parte de las patologías respondía a la presencia de humedad y a intervenciones no adecuadas realizadas con anterioridad. Se observaron grietas en cielorraso, garganta perimetral y en la parte alta de los muros. El mortero cementicio del cielorraso –aplicado sobre una malla metálica– se hallaba descohesionado.

Los perfiles presentaban corrosión, la que fue retirada de forma mecánica y tratada luego mediante un proceso de fosfatizado y protección con un inhibidor de corrosión aplicado en capas sucesivas.

Durante el procedimiento de decapado mecánico del cielorraso se procedió a abrir las grietas profundas hasta llegar a la cubierta, conformada por una bovedilla plana de dos ladrillos en hilera y perfiles doble T que completan la estructura.

A continuación se consolidaron las grietas y se colocó mortero grueso seguido de mortero fino.

Finalmente, se niveló la superficie y se aplicó enlucido a modo de capa de terminación superficial del cielorraso.

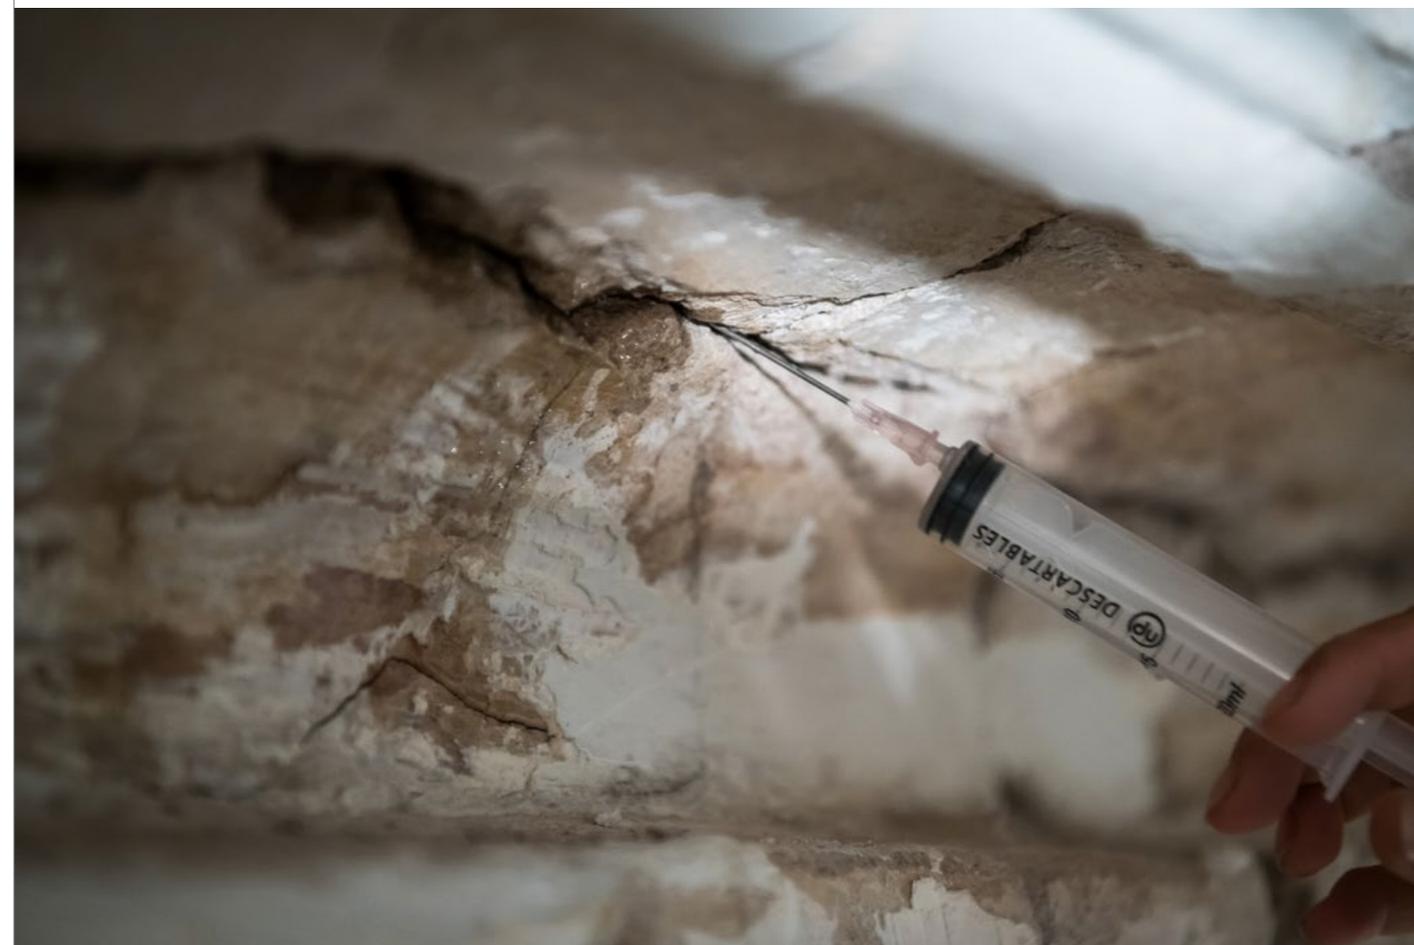
(Pág. 16)

Los muros cuentan con una moldura perimetral en la parte superior que presentaba fisuras y grietas de distinta profundidad en su recorrido y un parche de material cementicio que encubría cañerías eléctricas con un alto grado de corrosión. Personal del área de electricidad de la HCDN determinó que éstos debían ser retirados para ser reemplazados por caños de PVC.

1. Cañerías eléctricas con alto grado de corrosión en el sector superior del muro.
2. Consolidación y reintegración volumétrica del muro una vez reemplazadas las cañerías eléctricas y colocada la caja de electricidad.
3. Sector superior del muro ya cubierto con revoque grueso.

En el sector en el que se encontraban los caños metálicos se removió el revoque grueso disgregado hasta un estrato firme para proceder a consolidar el muro con un mortero fluído consolidante. La caja de electricidad se aseguró con la colocación de mortero y las tuberías recibieron un tratamiento específico para facilitar una posible intervención a realizar en el futuro.

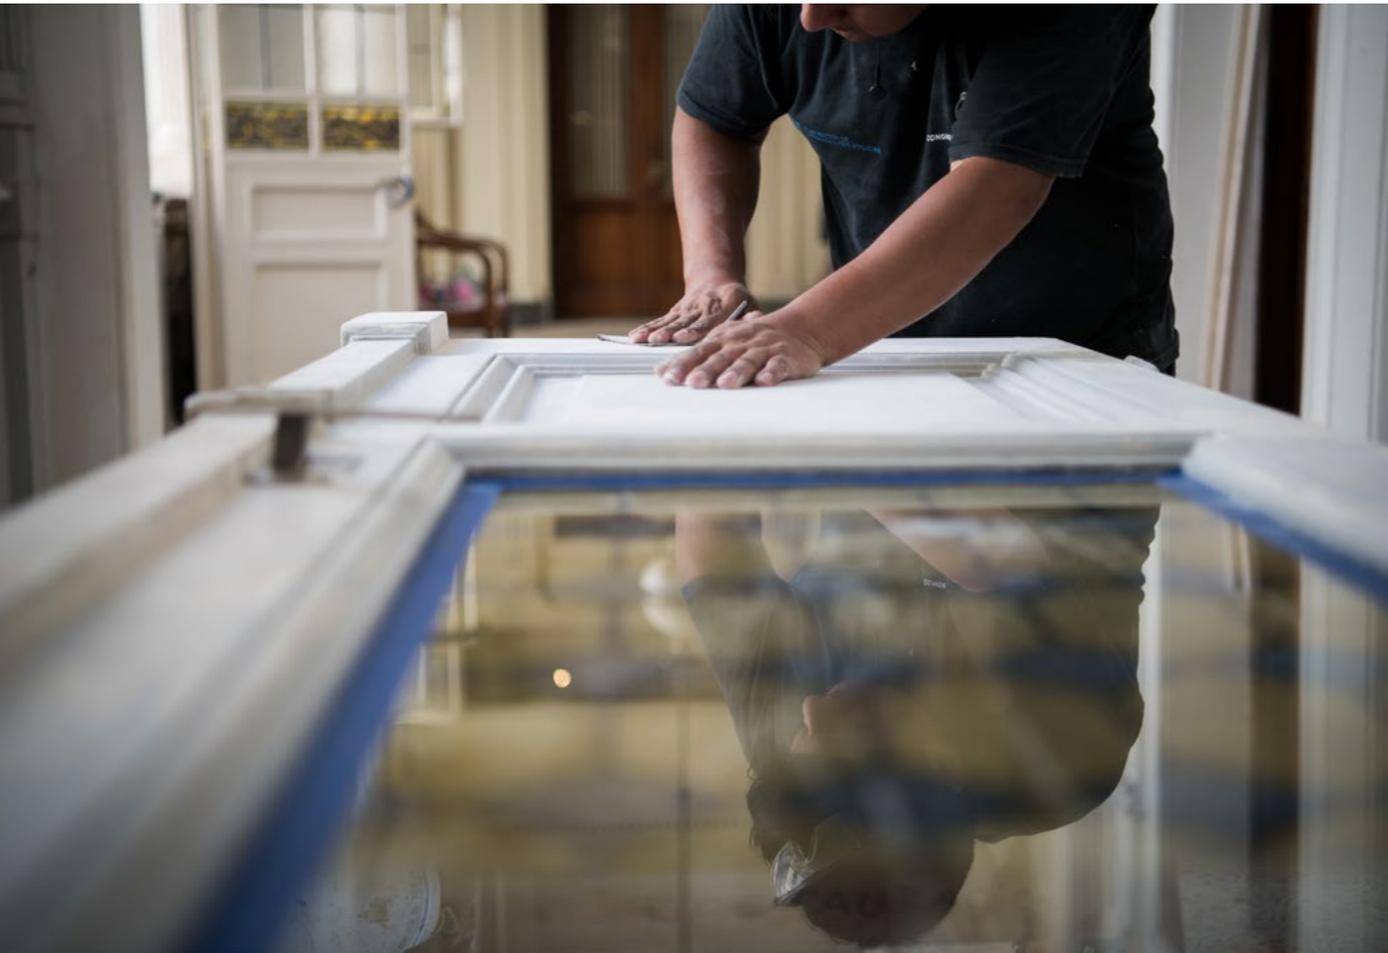
1. Decapado mecánico con bisturí de los marcos de las puertas.
2. Aplicación de pintura en puertas y marcos de la oficina.

Los espacios que conforman la oficina cuentan con una moldura horizontal de madera que presentaba desprendimientos de capas de pintura. Se realizó decapado mecánico con bisturí y reintegración volumétrica de faltantes con estuco para madera. Finalmente se aplicó pintura de esmalte satinado, del mismo modo que en los marcos de las puertas.

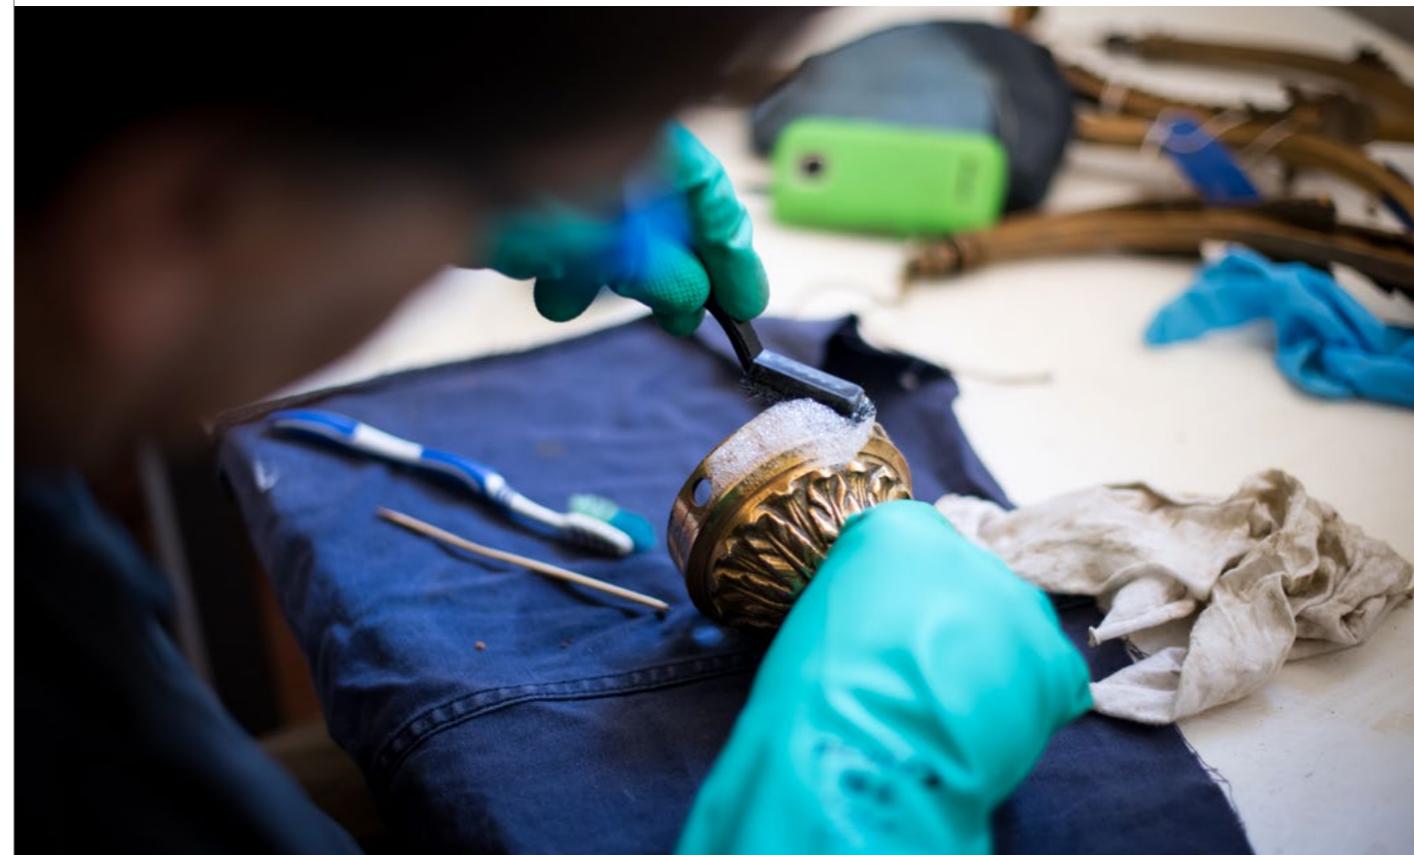
En el espacio de acceso se encontraba ubicada una araña de bronce y otras aleaciones, con diseños florales y compuesta por ocho brazos perimetrales con tulipas de vidrio opalino redondeadas, con anillos metálicos en la parte superior y un brazo central con una tulipa de vidrio opalino en forma de bellota. Esta luminaria presentaba deterioros tales como suciedad superficial, manchas de pintura y envejecimiento del acabado superficial.

Limpieza mecánica en húmedo de una de las piezas que conforman la luminaria.

La intervención de la luminaria culminó con limpieza mecánica en húmedo de las tulipas con un tensoactivo de pH neutro.

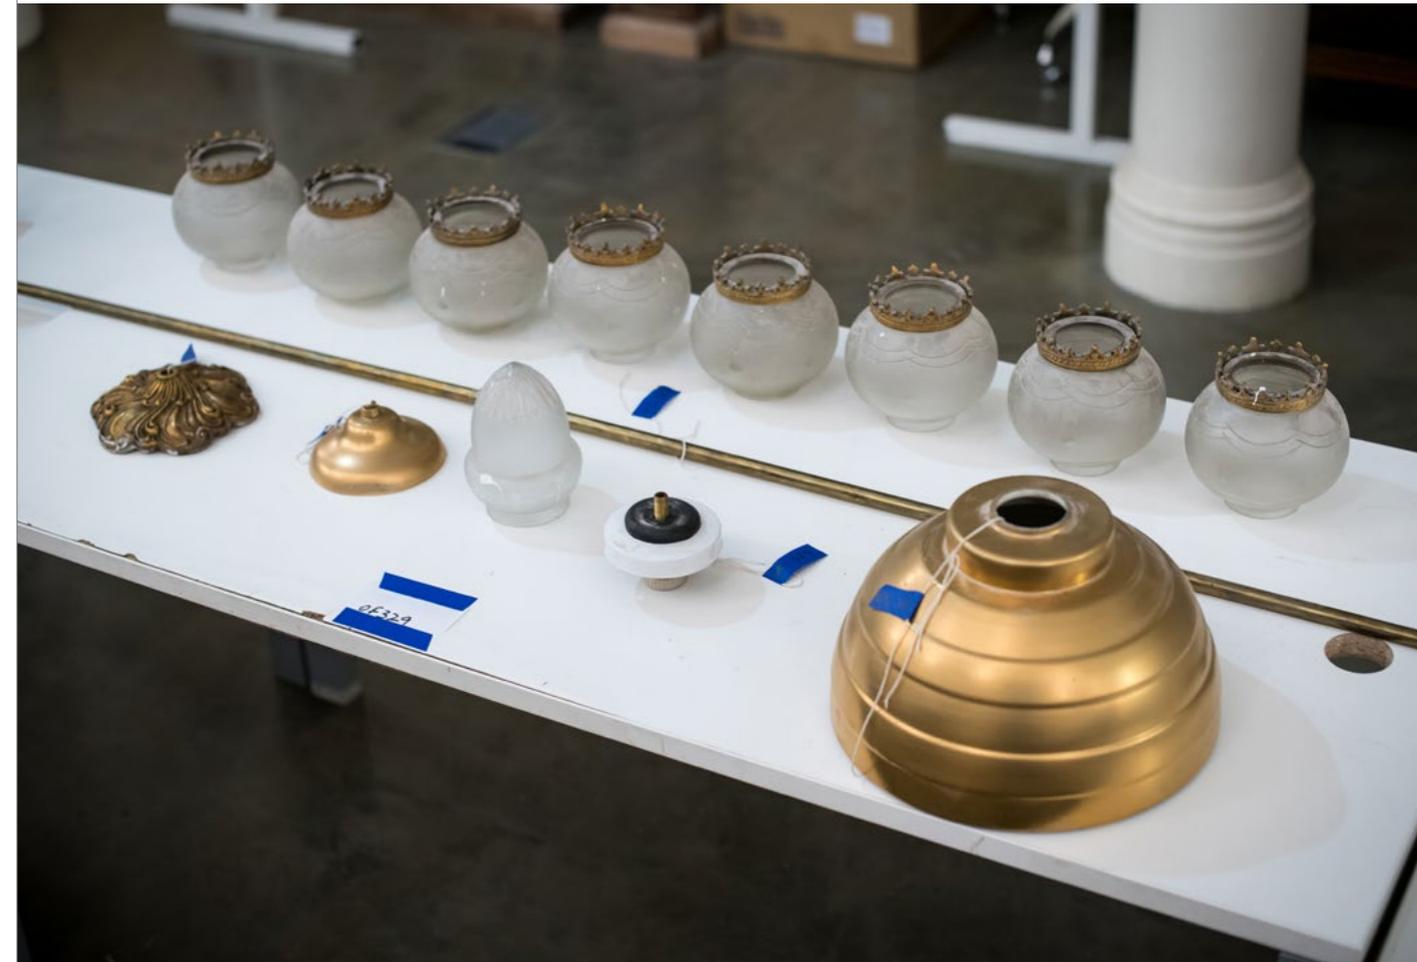
Su estado de conservación era regular, presentando suciedad superficial, productos de la corrosión del cobre presentes en la aleación, ubicados en roscas y piezas, y migración de óxido de hierro de una varilla roscada hacia la superficie interna de una de las piezas.

Tulipas y otras piezas correspondientes a las luminarias de la oficina.

Se llevó a cabo limpieza mecánica en seco y en húmedo con un tensoactivo de pH neutro, con posterior enjuague y secado.

El óxido de hierro presente en una de las piezas de la luminaria fue tratado de manera mecánica, seguido de la colocación de compresas con un producto fosfatizante. Los productos de la corrosión del cobre fueron tratados puntualmente con compresas con un agente quelante.

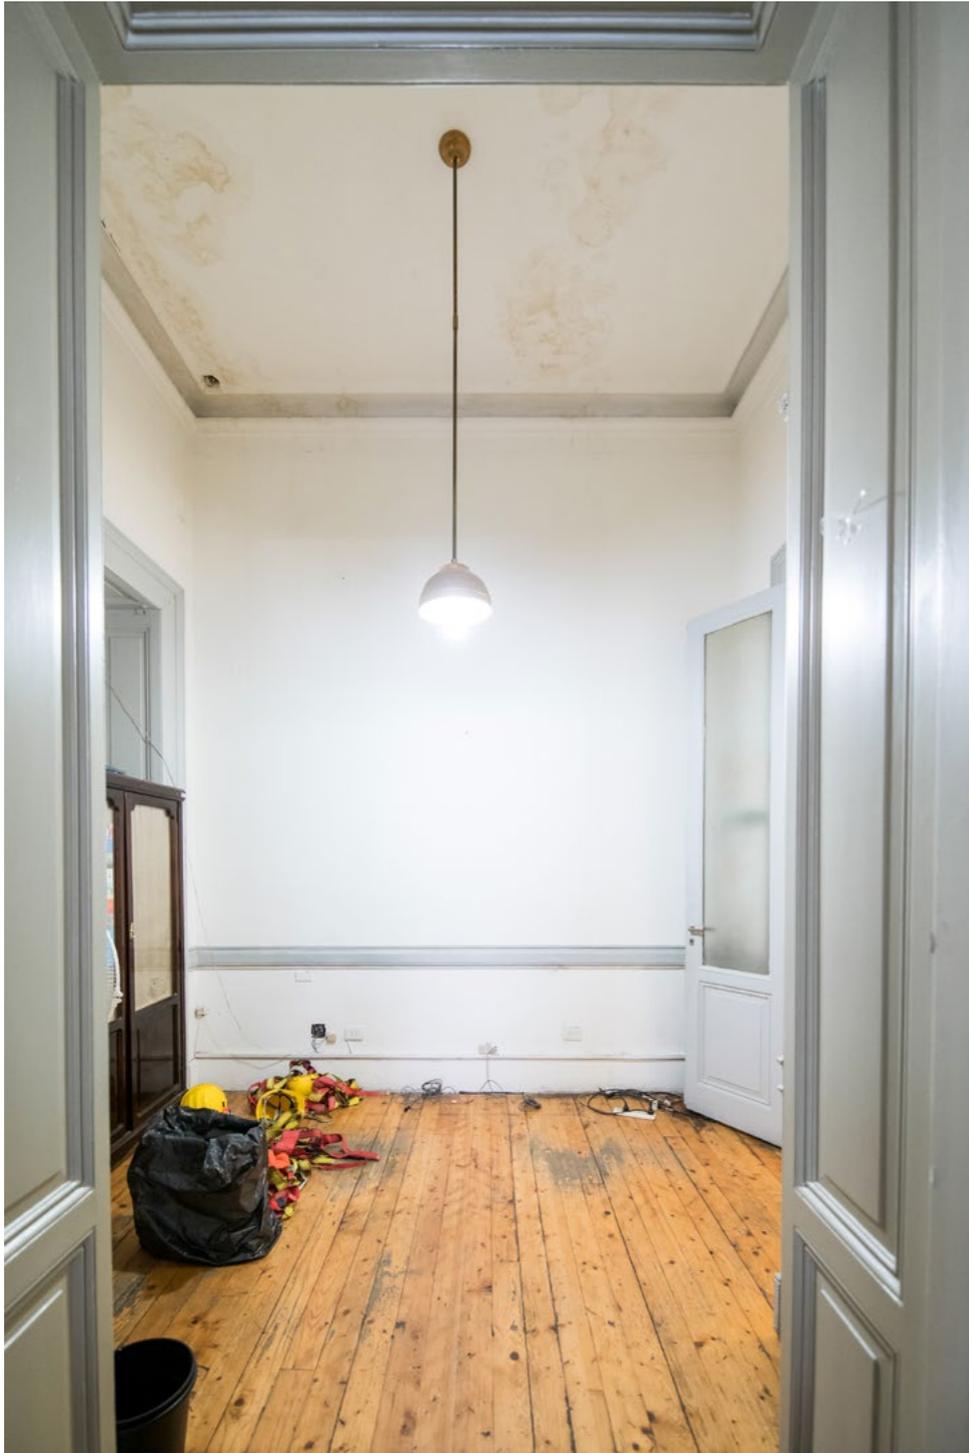
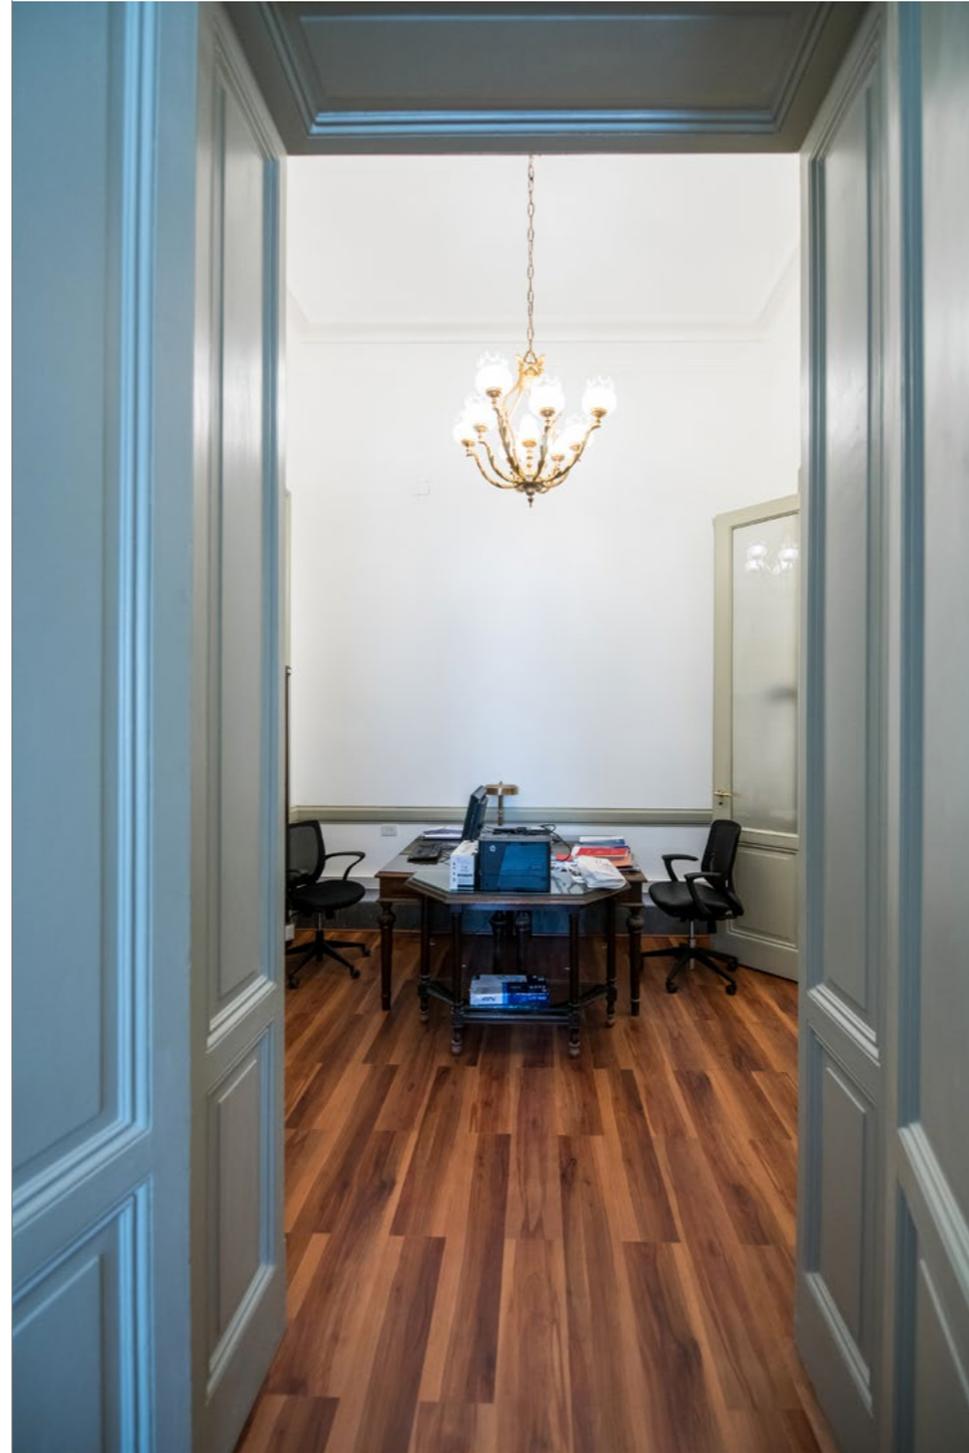
1. Vista del despacho contiguo antes de la intervención, con lámpara de estilo moderno.

2. Vista del despacho contiguo una vez finalizada la intervención, con luminaria de reemplazo.

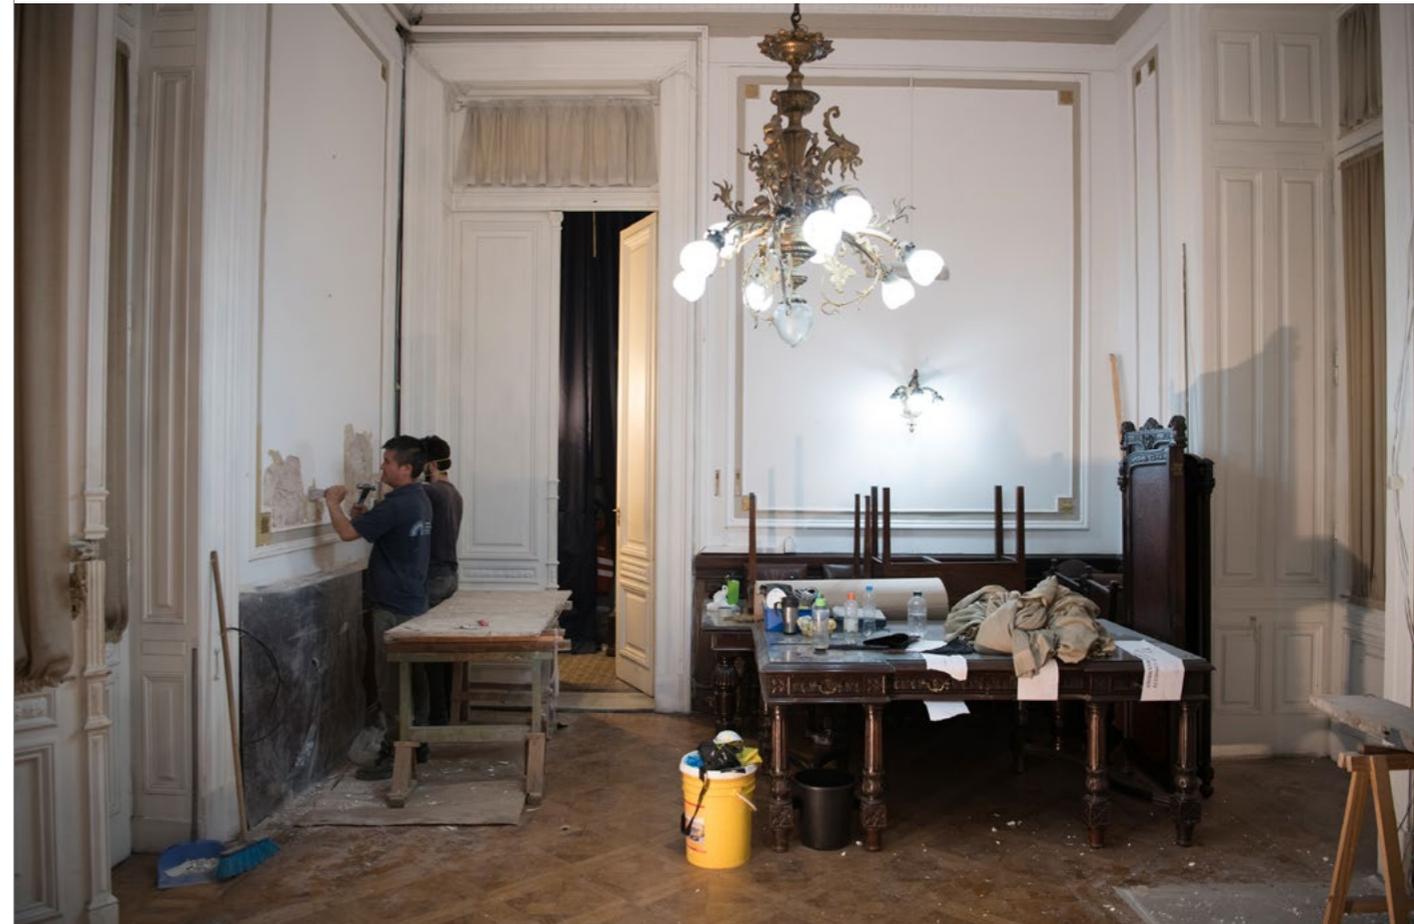
1. Restauradores trabajando en decapado mecánico del muro.
2. Cateos estratigráficos realizados en el muro con anterioridad.

En los muros se observó la existencia de ventanas exploratorias y cateos estratigráficos realizados con anterioridad que permitieron visualizar la secuencia de materiales aplicados a lo largo del tiempo.

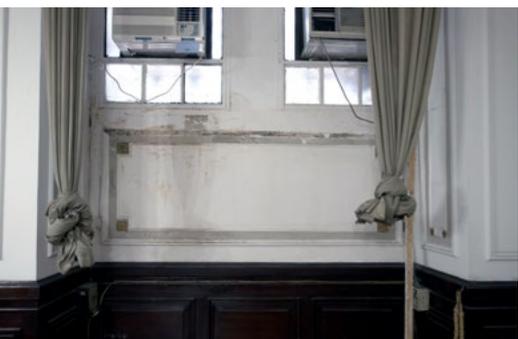
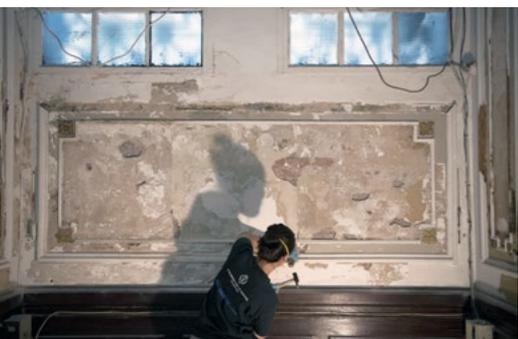
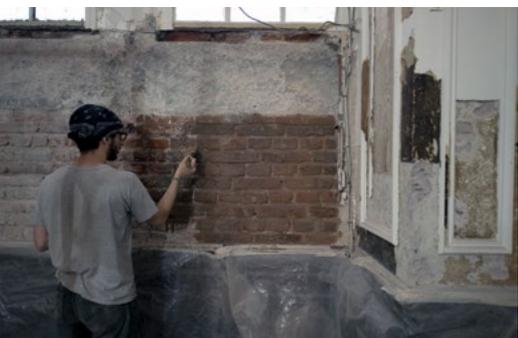
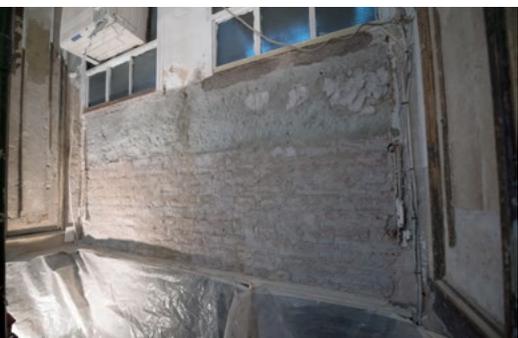
1. Vista del muro lindante con la fachada antes del proceso de intervención.
2. Decapado mecánico del muro lindante con la fachada.
3. Consolidación de juntas entre los mampuestos.
4. Consolidación general y reintegración volumétrica del muro lindante con la fachada.

Los muros presentaban patologías tales como parches realizados con materiales inadecuados y morteros descohesionados o con pérdida de capacidad de adherencia al sustrato. El muro lindante con la fachada de *Av. Rivadavia* presenta un fragmento de la superficie mural obrado en piedra granítica. Durante el proceso de decapado se retiraron las capas de estuco y pintura que cubrían la superficie y se observó la presencia de una oquedad que debió ser reintegrada con mortero grueso. A continuación, se procedió a consolidar las juntas entre los mampuestos ubicados en la parte inferior del muro y luego a consolidar de forma general con agua de cal y una emulsión en base a resinas sintéticas. El proceso continuó con la aplicación de revoque grueso seguido de revoque fino.

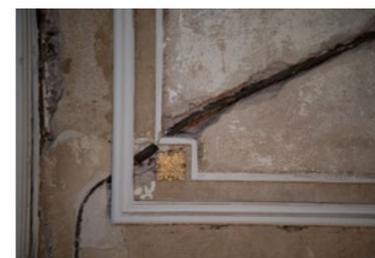
1. Restauradores trabajando en decapado mecánico de varios muros de forma simultánea.
2. Detalle de cañerías eléctricas en mal estado de conservación.

En el borde inferior de las carpinterías de hierro ubicadas en este muro se observó la existencia de un sector obrado con mortero cementicio a modo de viga. Este material fue retirado y se procedió a consolidar la zona y a aplicar revoque grueso seguido de revoque fino. El resto de los muros presentaba desprendimientos, descohesión de materiales y patologías que habían sido tratadas anteriormente con materiales incompatibles con el sustrato original. Durante el proceso de decapado mecánico se retiraron parches que, en algunos casos, cubrían cañerías eléctricas, tratándose en uno de ellos de caños de plomo antiguos cortados al ras del muro. Las cañerías eléctricas de hierro fueron tratadas mediante la remoción mecánica de las capas de óxido y la aplicación de fosfatizante, seguido de un inhibidor de la corrosión.

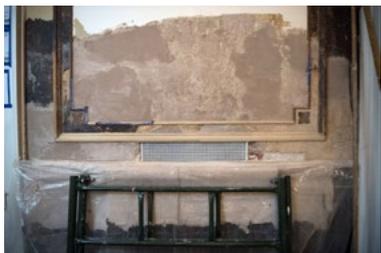
1. Muro en el que se encuentra ubicada la rejilla perteneciente al sistema de calefacción.
2. Reintegración volumétrica con mortero en faltantes del muro.

La reintegración volumétrica de estas áreas se llevó a cabo con revoque grueso con escallas de ladrillo para afianzar los caños eléctricos al sustrato y, seguidamente, se colocó el revoque fino. En la parte inferior de uno de los muros se observó la existencia de una rejilla metálica de características similares a las del sistema de calefacción instalado en la construcción original del *Palacio*, anulado en el año 1923. En razón de su valor patrimonial se determinó descubrir la rejilla y realizar un tratamiento de limpieza en seco y en húmedo con solución hidroalcohólica, siendo tratado a continuación con un antioxidante e inhibidor de la corrosión.

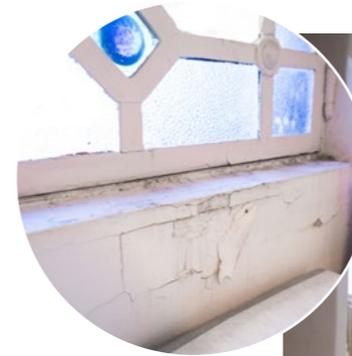
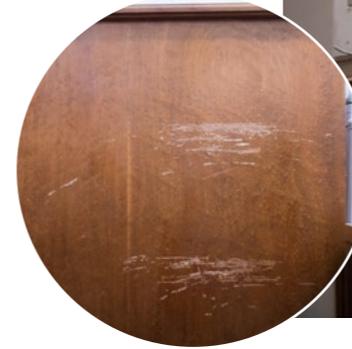
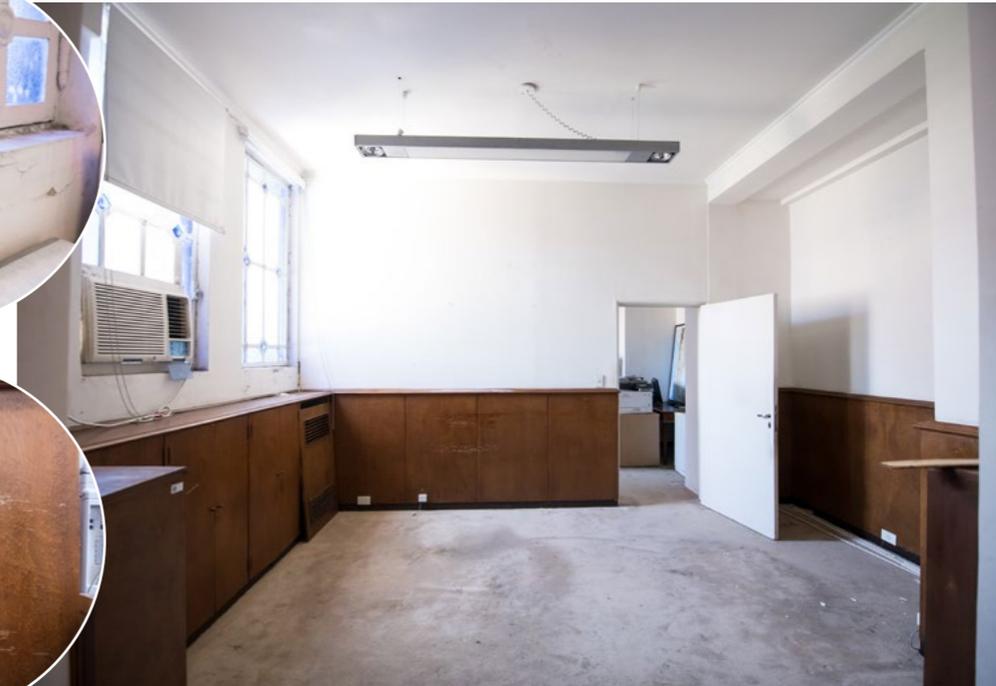
1. Vista del espacio destinado a la recepción del despacho antes de la intervención.
2. Detalle de desprendimientos de estratos debajo de una de las ventanas.
3. Detalle de deterioros en la *boiserie* de madera.

En el espacio de recepción se observó la existencia de patologías provenientes de humedades que fueron tratadas con anterioridad utilizando materiales inadecuados, verificándose además la existencia de fisuras y grietas en muros y cielorraso y ampollas en las capas de pintura y enduído.

Las fisuras y grietas fueron abiertas hasta un estrato firme y luego consolidadas por inyección de un polímero sintético hidrosoluble aplicado en distintas concentraciones.

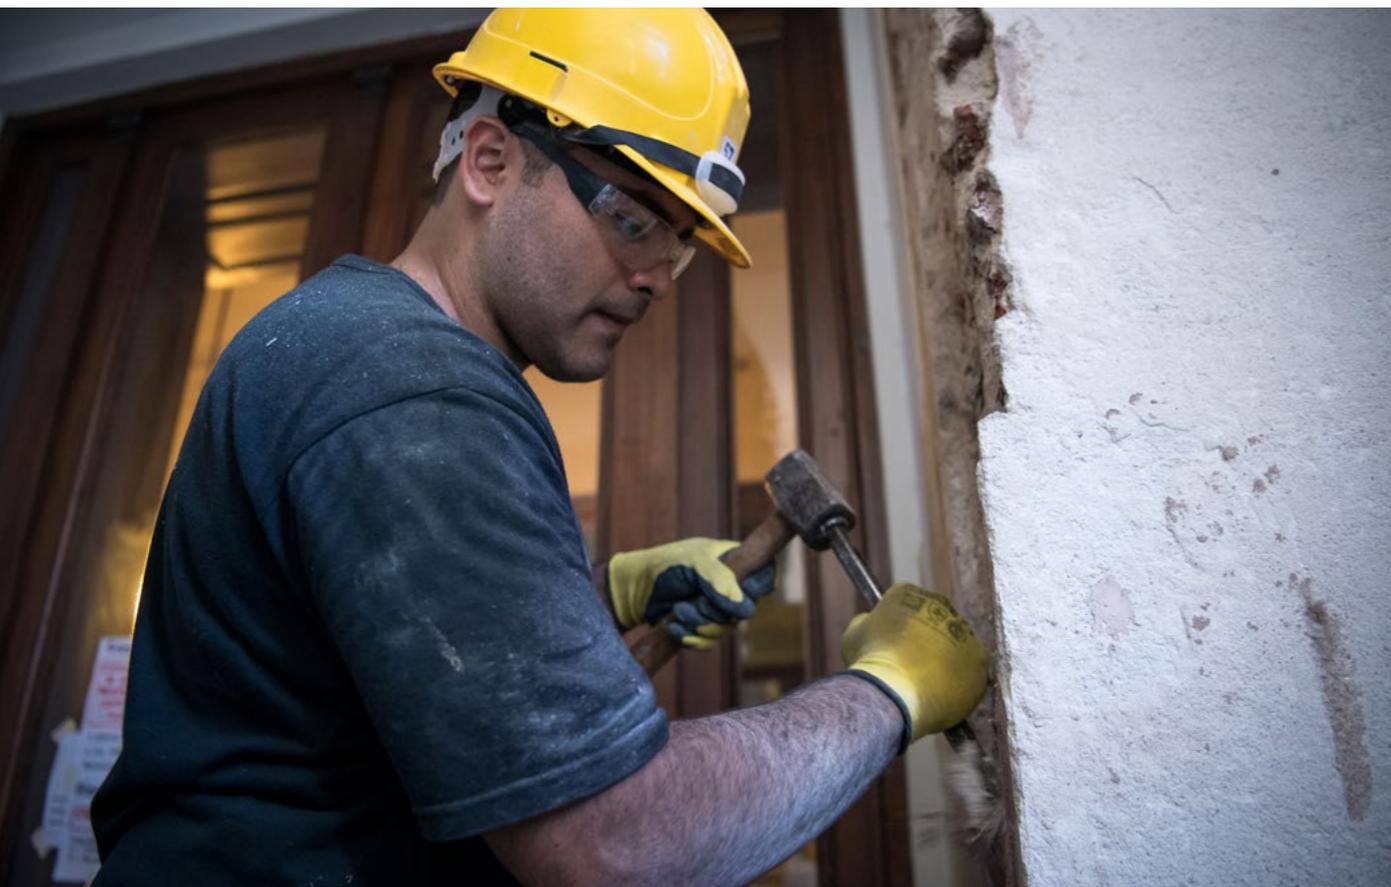
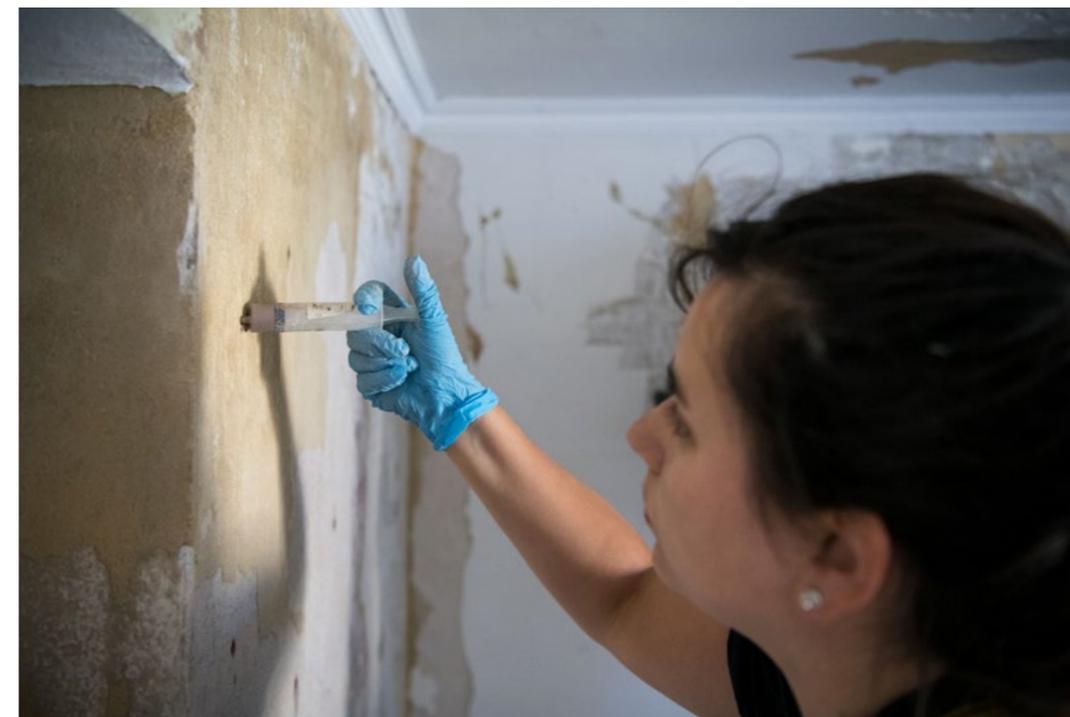
En uno de los muros se halló una malla de textil debajo del revoque fino correspondiente a una intervención anterior que se encontraba desprendida junto con el revoque y las capas de pintura y enlucido.

1. Remoción de morteros descohesionados hasta el ladrillo de origen.
2. Desprendimiento de estratos por la presencia de humedad en el muro.
3. Tratamiento de consolidación con colocación de mortero.

Los materiales fueron retirados durante la etapa de decapado mecánico y, seguidamente, las lagunas fueron consolidadas por impregnación.

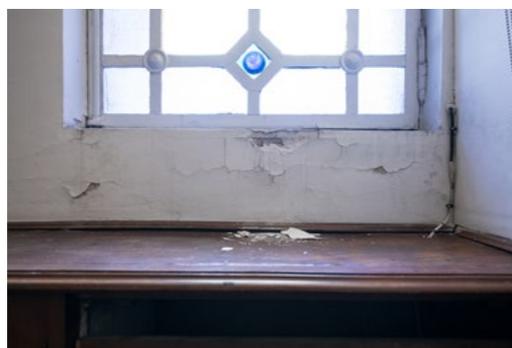
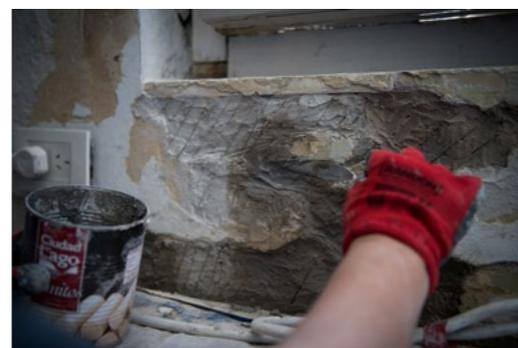
Inyección de mortero de consolidación en perforaciones realizadas en el muro.

Algunas áreas de los muros de la oficina de recepción se encontraban huecas debido a la separación existente entre los revoques y la mampostería original. En este caso, el procedimiento de consolidación se llevó a cabo perforando el muro con una herramienta eléctrica e inyectando un mortero de consolidación. La reintegración volumétrica de los faltantes en los muros se realizó con mortero con polvo de ladrillo y, en algunos casos específicos, con un mortero híbrido. Seguidamente se colocó revoque fino y enlucido como capa de terminación.

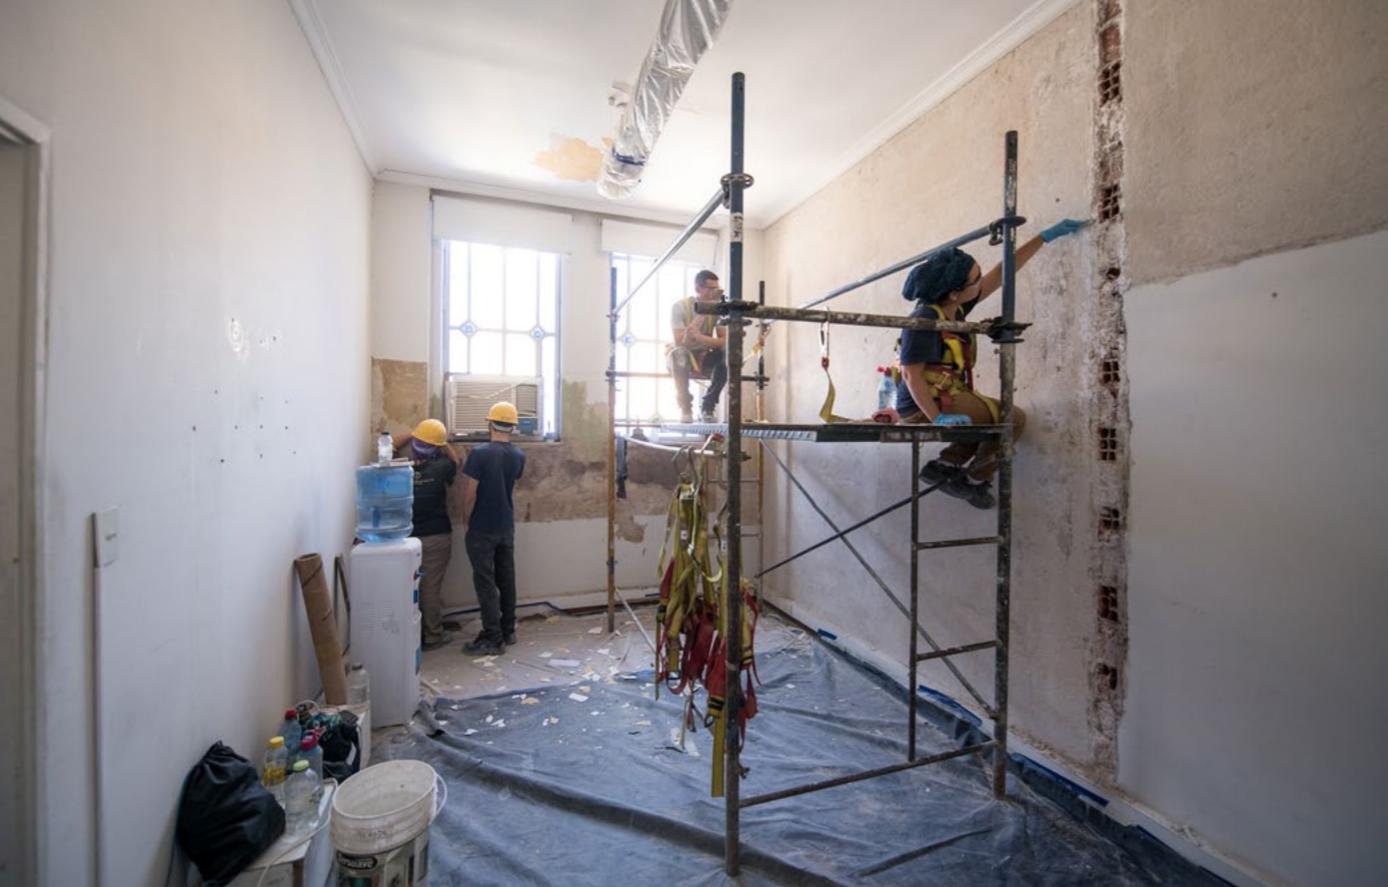
Restauradores trabajando en la intervención de muros del despacho interior.

En el despacho interior el tratamiento de los muros comenzó con decapado mecánico de la superficie mural, retirando estratos desprendidos y parches cementicios y de yeso. Se hallaron eflorescencias salinas y presencia de humedad en algunas áreas de los muros. Al estudiar los planos de la oficina se comprobó que las eflorescencias salinas y humedades coincidían con la ubicación de los caños y canaletas del sistema pluvial, que se encuentran actualmente en proceso de intervención desde la fachada. En estos casos fue necesario retirar el revoque fino y grueso hasta el ladrillo de origen para facilitar la evaporación de la humedad antes de continuar con la intervención desde el interior. La intervención consistió en la aplicación de un consolidante seguido de reintegración volumétrica con un mortero con contenido de perlas de arcilla expandidas. Las grietas y fisuras fueron consolidadas por inyección de agua de cal y un polímero sintético hidrosoluble en diferentes concentraciones.

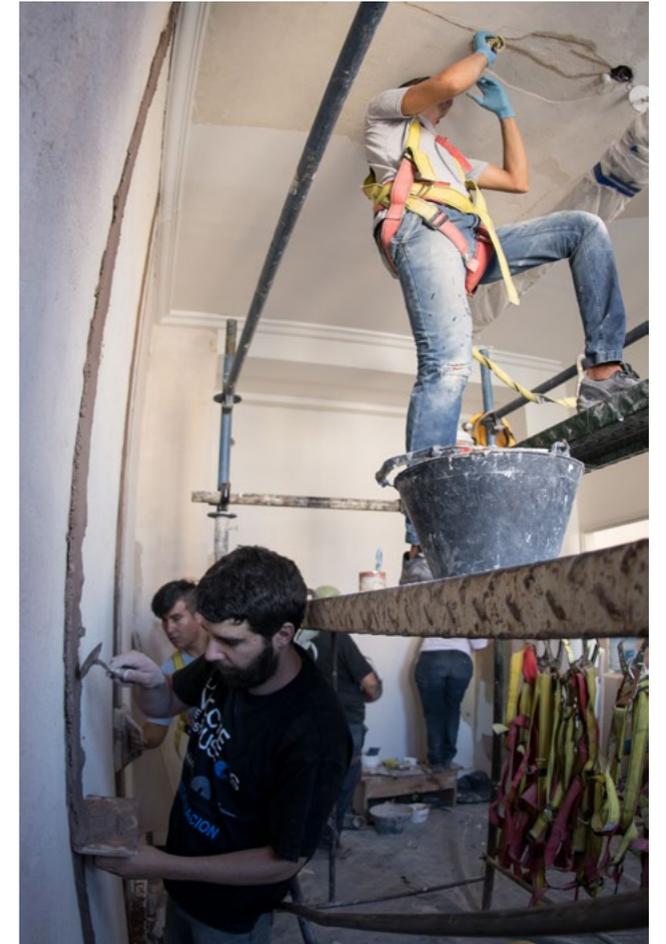
Ejecución de fajas de nivelación para la colocación de revoques en el muro y consolidación de grietas del cielorraso.

En el caso de las grietas, se colocó además un mortero consolidante.

Las lagunas resultantes de la remoción de parches de materiales inadecuados fueron consolidadas de la manera habitual, por impregnación de un consolidante seguido de mortero fluido.

A continuación, la reintegración volumétrica de los faltantes en el muro se llevó a cabo mediante la colocación de mortero grueso seguido de mortero fino, con una capa de terminación superficial correspondiente al enlucido.

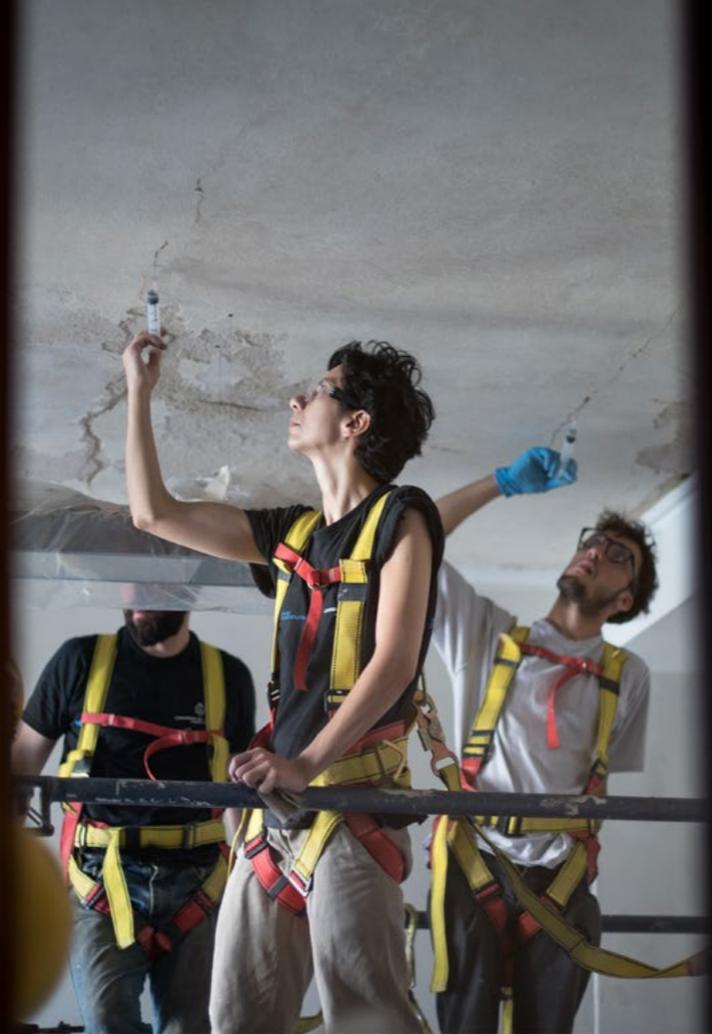
Consolidación de fisuras y grietas del cielorraso por inyección.

El cielorraso de ambos espacios se encuentra obrado con una malla metálica sujeta mediante grapas y tacos de madera colocados en el techo. En la etapa de decapado mecánico se observaron fisuras y grietas que fueron abiertas con bisturí y consolidadas por inyección. En algunos sectores la superficie se encontraba rugosa -posiblemente debido a una intervención inadecuada realizada con anterioridad- y se verificó la existencia de áreas huecas por separación entre materiales. Éstas últimas fueron perforadas con una herramienta eléctrica y consolidadas por inyección, del mismo modo que en los muros.

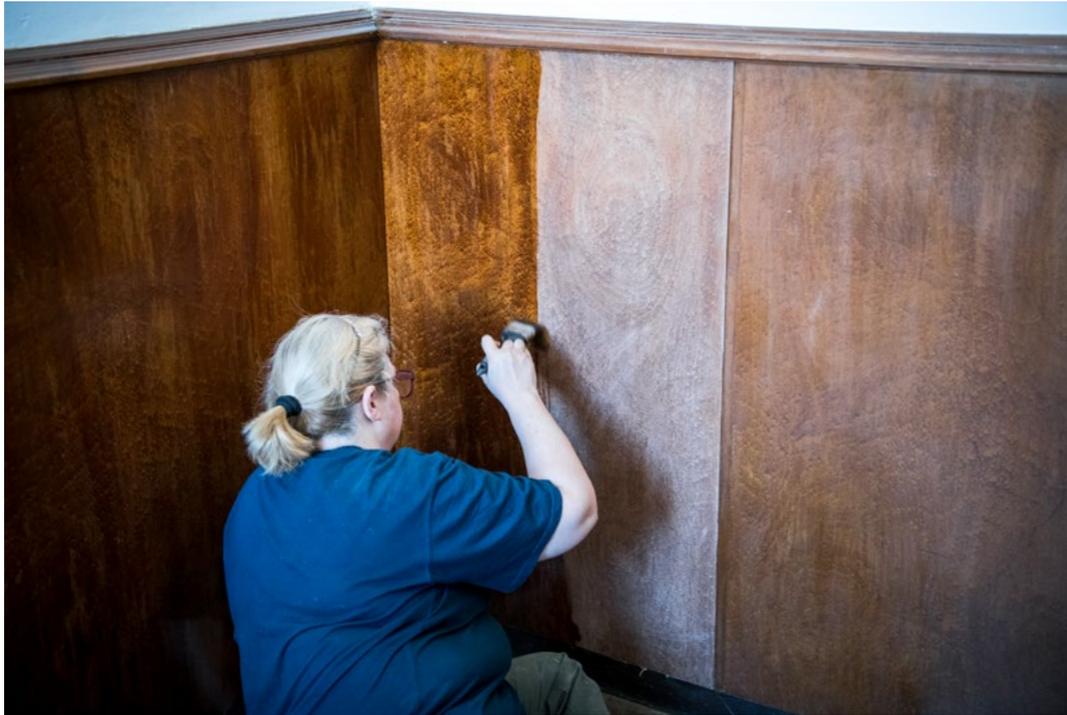
(Pág. 54)
Aplicación de goma laca como protección de la *boiserie*.

Con respecto a la *boiserie* misma, debido a su regular estado de conservación, se decaparon áreas en las que se observaban ampollas y escamas en la superficie. Las irregularidades fueron corregidas con esponja vegetal y se fijaron los zócalos desprendidos realizando también reposiciones de faltantes donde fuera necesario. Finalmente, se aplicaron dos manos de goma laca a pincel a modo de protección.

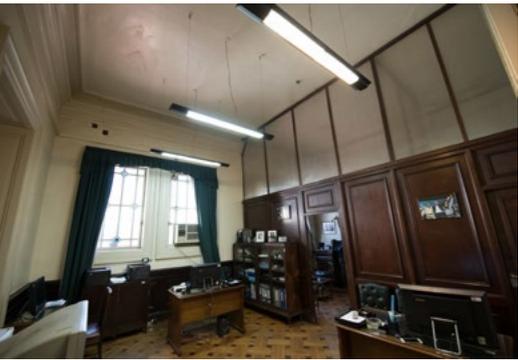
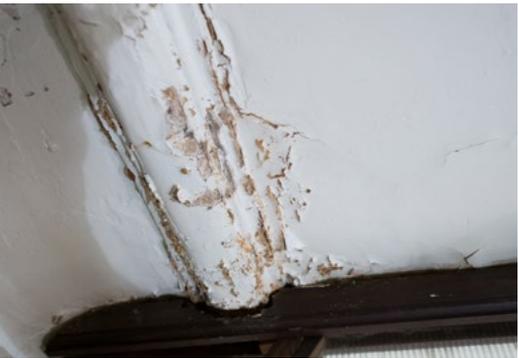
1. Vista de la *Oficina 309* antes de iniciar la intervención.
2. Detalle de patologías causadas por la presencia de humedad.

Una vez realizada una evaluación de las condiciones de muros y cielorraso, se observó la existencia de patologías provenientes de humedades y del uso de materiales incompatibles con el soporte de origen.
