Enero/
Febrero
2018

Informe de gestión

/ Departamento Museo y Restauración de Obras de Arte
/ Subdirección de Obras y Proyectos

Oficina 321

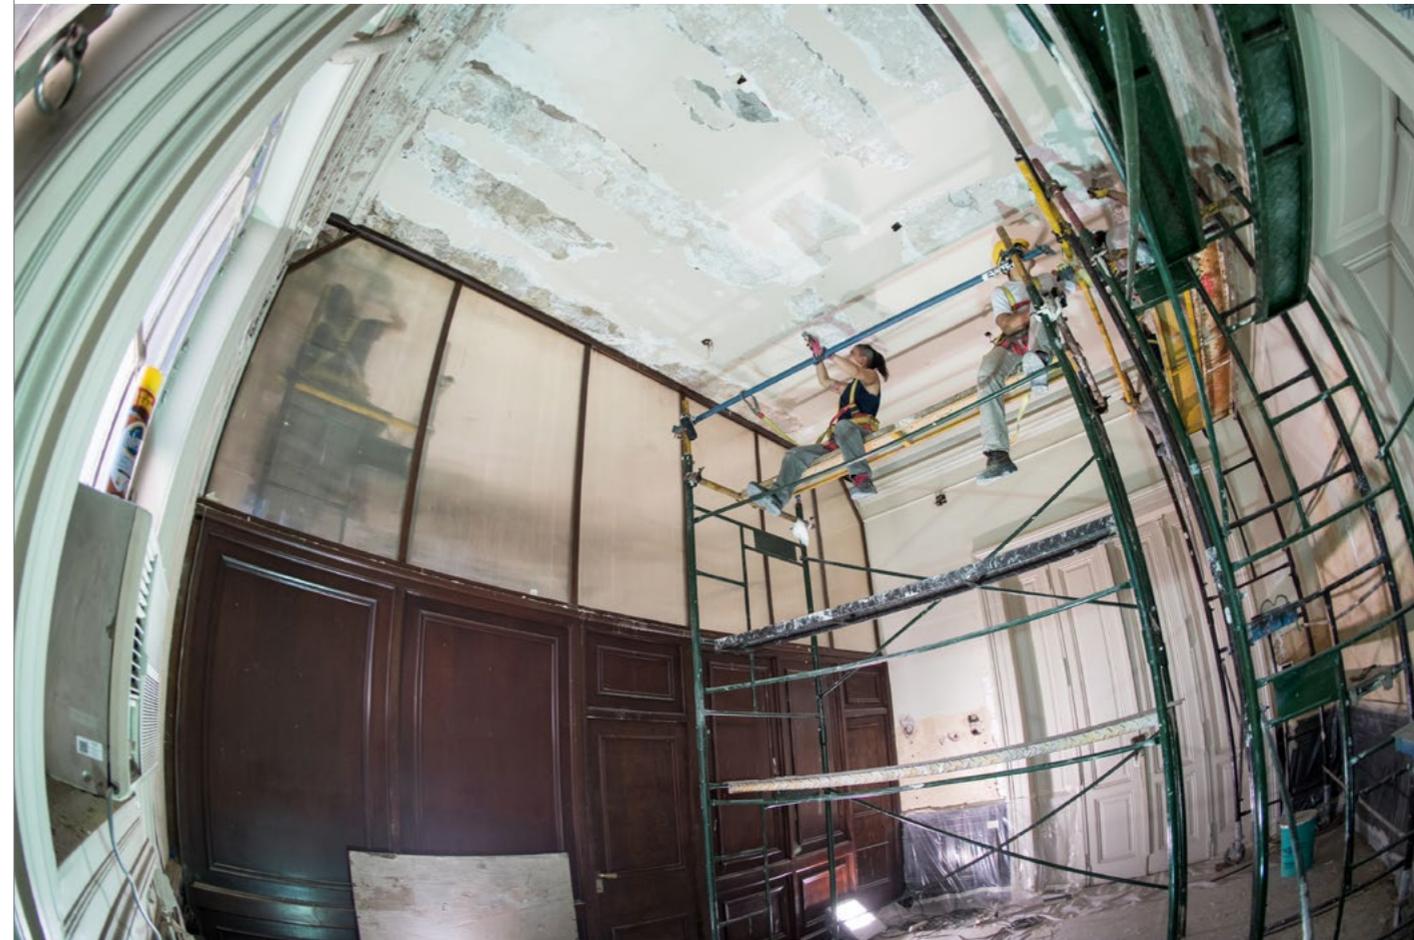
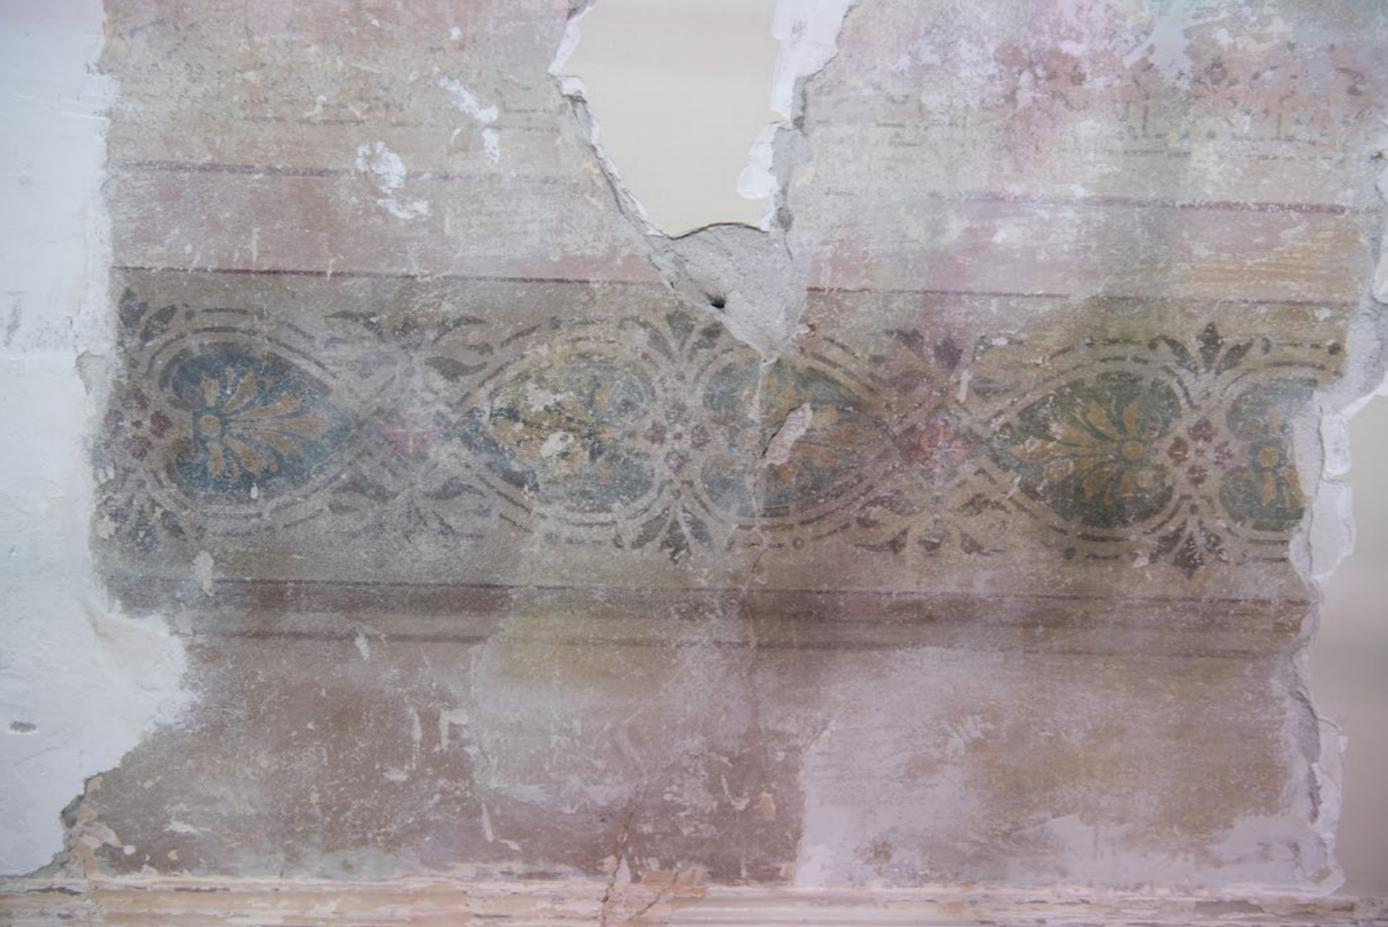
1. Detalle del diseño de una de las guardas de la pintura mural.
2. Microfotografía de la muestra de mortero que conforma la moldura del cielorraso. Observado mediante microscopía digital 15X.

En el caso de la moldura del cielorraso se realizaron análisis microscópicos, microquímicos y gravimétricos, obteniendo la composición del mortero y las proporciones de cada componente. Se trata de un mortero fino a la cal aérea con agregados de arena silíceo de granulometría media a fina, piedra molida silíceo de granulometría media a fina y -en menor proporción- polvo de ladrillo.

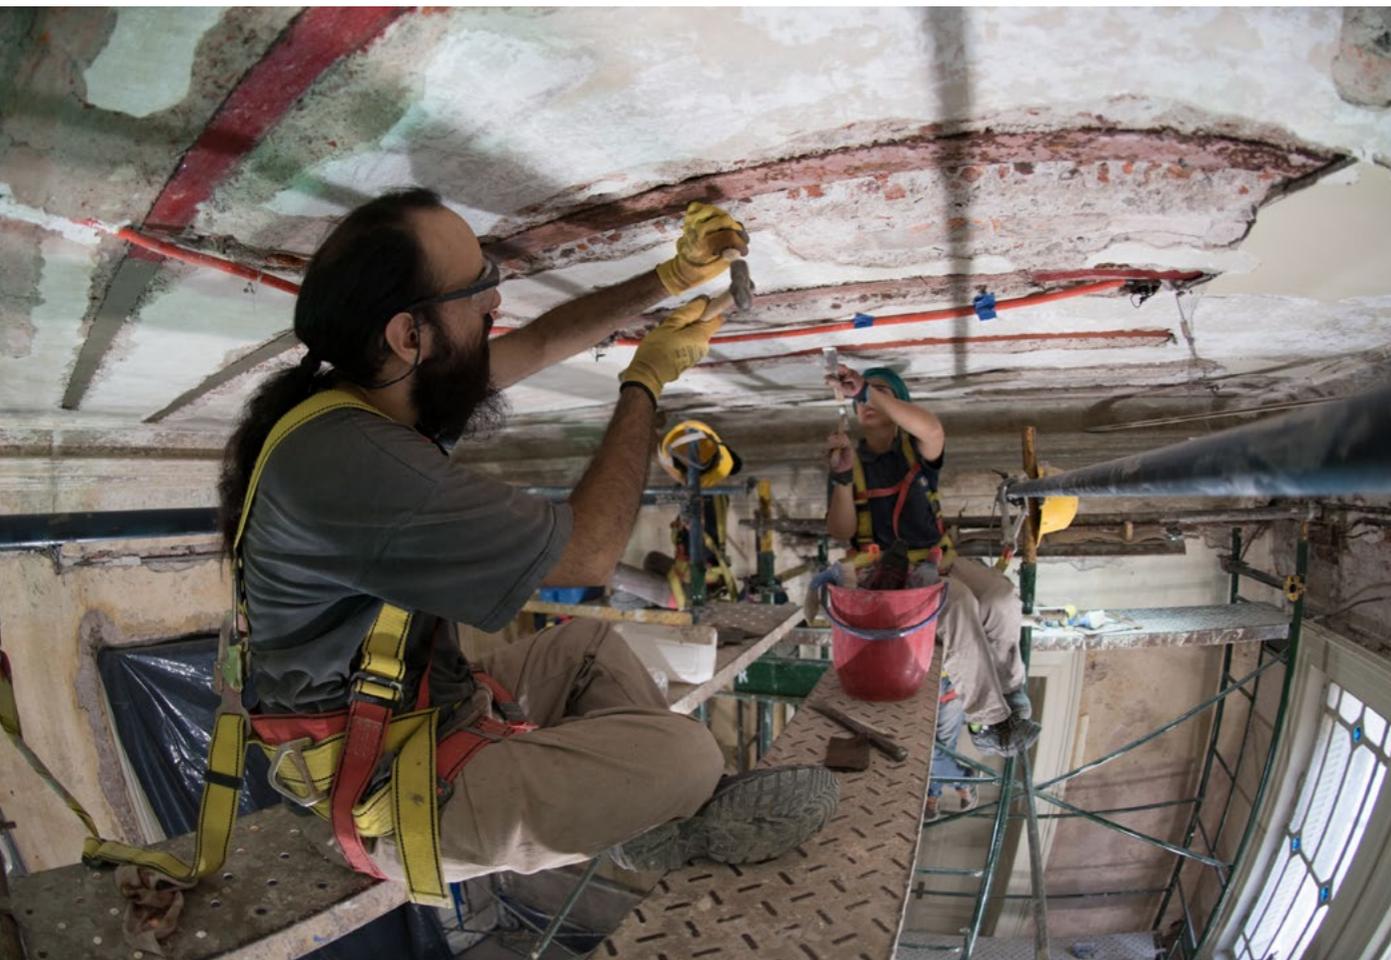
Remoción de materiales del cielorraso para el tratamiento de las viguetas de hierro.

Con respecto al cielorraso, se observó que tanto los materiales de terminación del mismo como la bovedilla plana que forma la estructura del techo se encontraban degradados. Se verificaron desprendimientos, descohesión de los materiales constitutivos, grietas de gran profundidad en intersecciones con los muros y la existencia de parches de yeso y cemento provenientes de intervenciones anteriores.

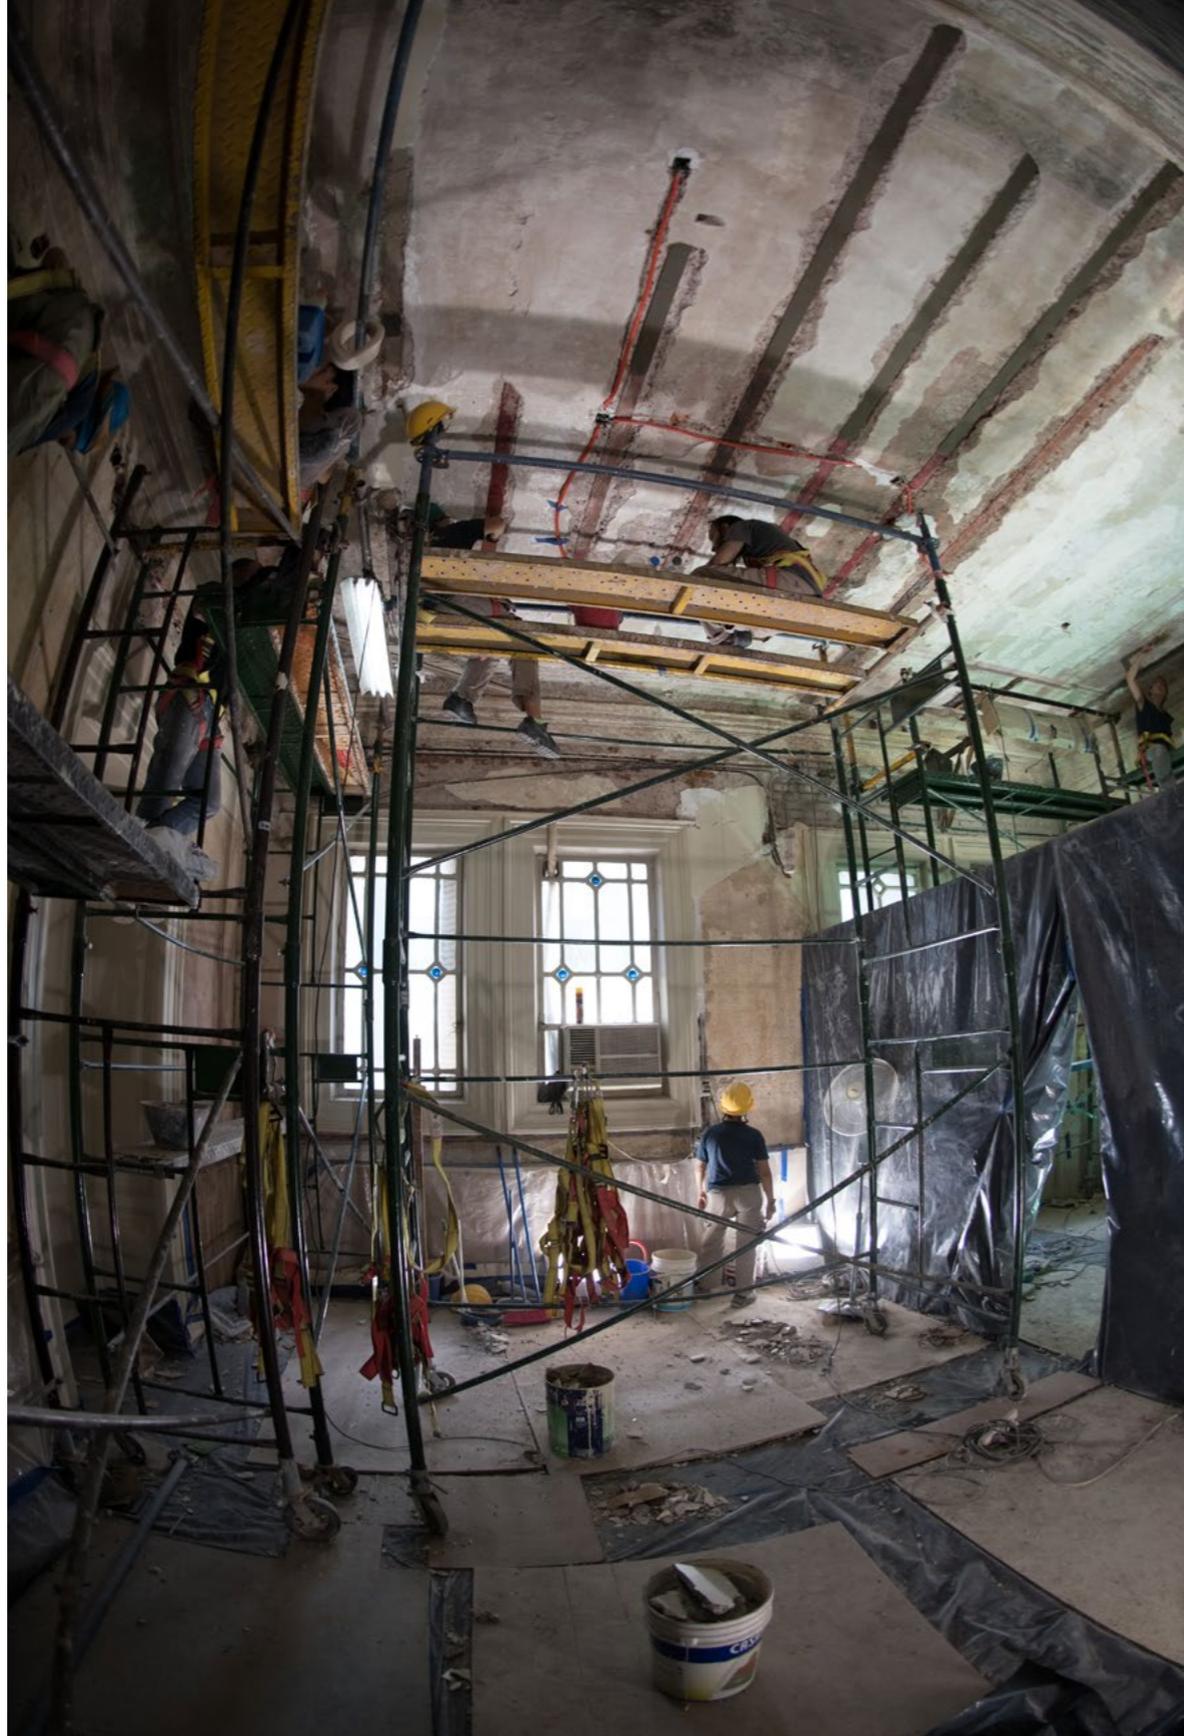
Las mismas presentaban un alto grado de corrosión, por lo que fue necesario remover los materiales circundantes para proceder a su tratamiento. El mortero del cielorraso -aplicado sobre una malla metálica y constituido principalmente de cemento, arena y escallas de ladrillo- presentaba parches realizados con materiales incompatibles. Una vez retirado el revoque desprendido se procedió a remover de forma mecánica la costra de corrosión de las viguetas. Seguidamente las mismas fueron fosfatizadas y protegidas con un inhibidor de la corrosión aplicado en capas sucesivas. El proceso de dismantelado del cielorraso se llevó a cabo por tramos -desde los bordes al centro- siendo necesario el apuntalamiento del sector con escudras de madera obradas *in situ*.

(Pág. 62)
Restauradores trabajando en la intervención de las viguetas de la estructura del cielorraso.

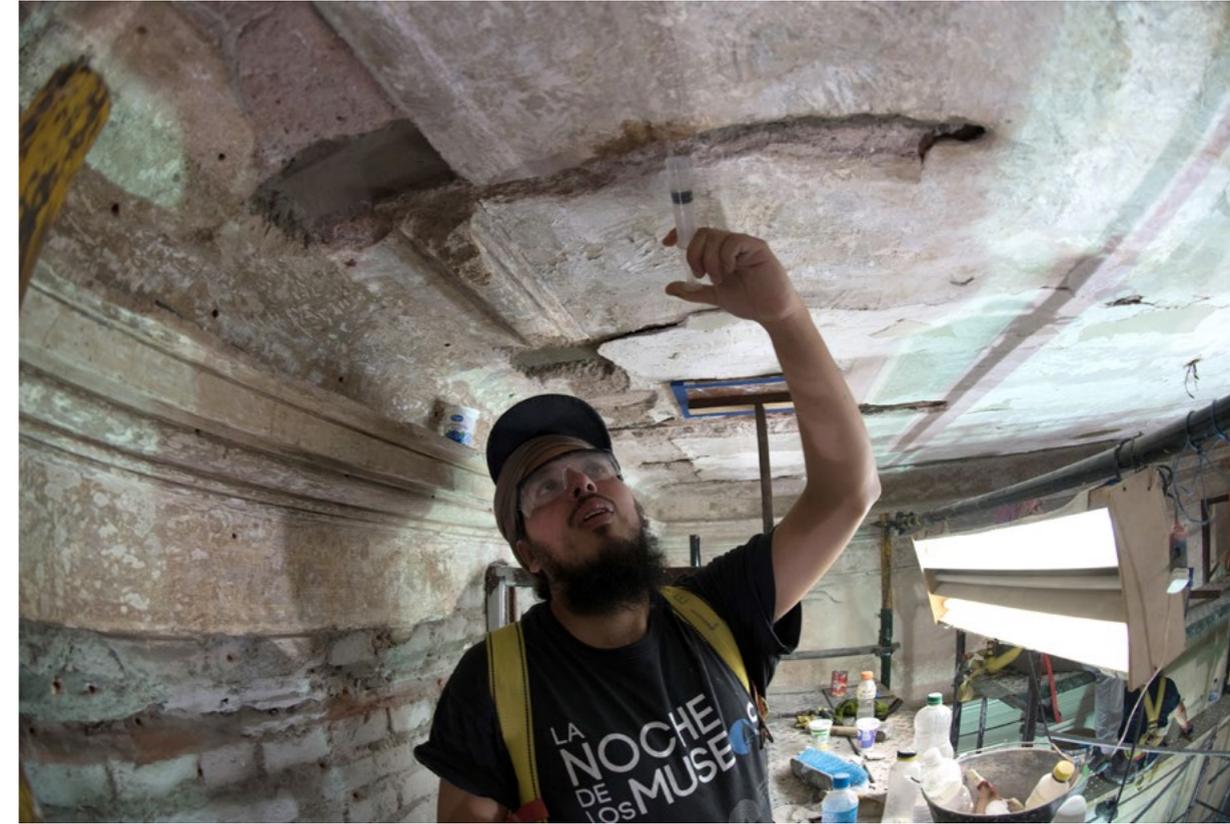
(Pág. 63)
Consolidación de zonas huecas del cielorraso.

El cielorraso presentaba además zonas huecas que debieron ser perforadas para proceder a su consolidación por inyección de diferentes concentraciones de un polímero sintético hidrosoluble. Por otro lado, las lagunas resultantes de la remoción de materiales en estado pulverulento fueron consolidadas por impregnación de este mismo compuesto.

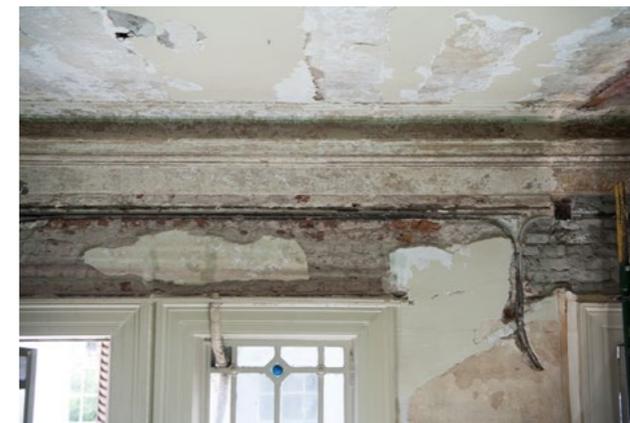
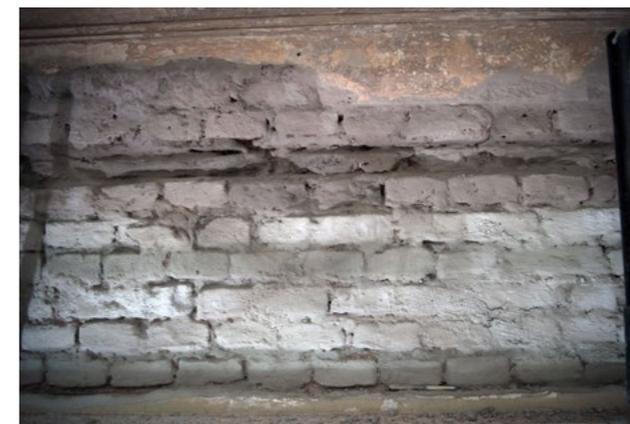
En los muros de la oficina se encontraron fisuras, grietas, revoques descohesionados y parches de yeso o cemento que en muchos casos encubrían cañerías eléctricas en mal estado de conservación, siendo retiradas -de manera puntual- una de material plástico corrugado y flexible y otras de hierro fundido.

1. Decapado mecánico hasta el ladrillo de origen.
2. Consolidación de faltantes y canaletas que contenían cañerías eléctricas.

Los faltantes fueron consolidados junto a las canaletas que contenían las cañerías eléctricas, utilizando agua de cal y un polímero sintético hidrosoluble seguido de la aplicación de un mortero fluido.

Las tuberías eléctricas de hierro fundido fueron fosfatizadas, a modo de tratamiento para la corrosión.

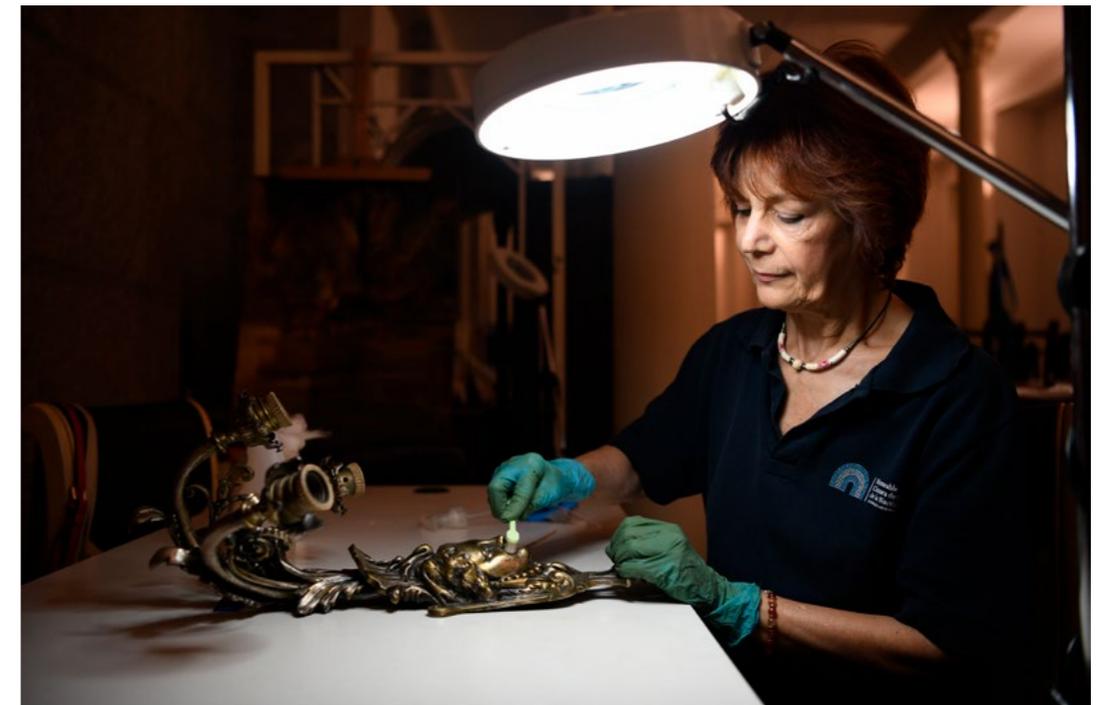
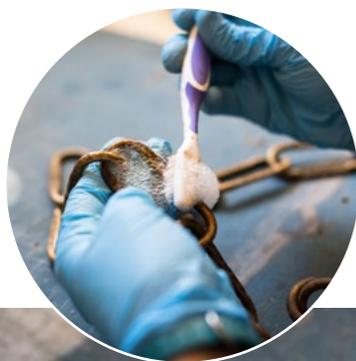
Algunas piezas presentaban productos de la corrosión del cobre presente en la aleación, y una de las tulipas, manchas provenientes de la migración de óxido de hierro de una pieza interna de la luminaria.

1. Limpieza mecánica en húmedo de una pieza de la luminaria de techo.
2. Pieza de luminaria de techo durante el proceso de intervención.

La intervención comenzó con limpieza mecánica en seco y en húmedo con un tensoactivo de pH neutro, seguido de enjuague y secado de las piezas. Finalmente se aplicó barniz para metales a modo de protección final.

Con respecto a las tulipas, se realizó limpieza mecánica en húmedo con un tensoactivo de pH neutro, seguido de limpieza química de manera puntual utilizando compresas con un agente quelante para el tratamiento del óxido proveniente de una pieza metálica.

Por último se llevó a cabo el recableado -reemplazo de cables y colocación de conectores- siendo reemplazados además los portalámparas y arandelas que se encontraban corroídos.

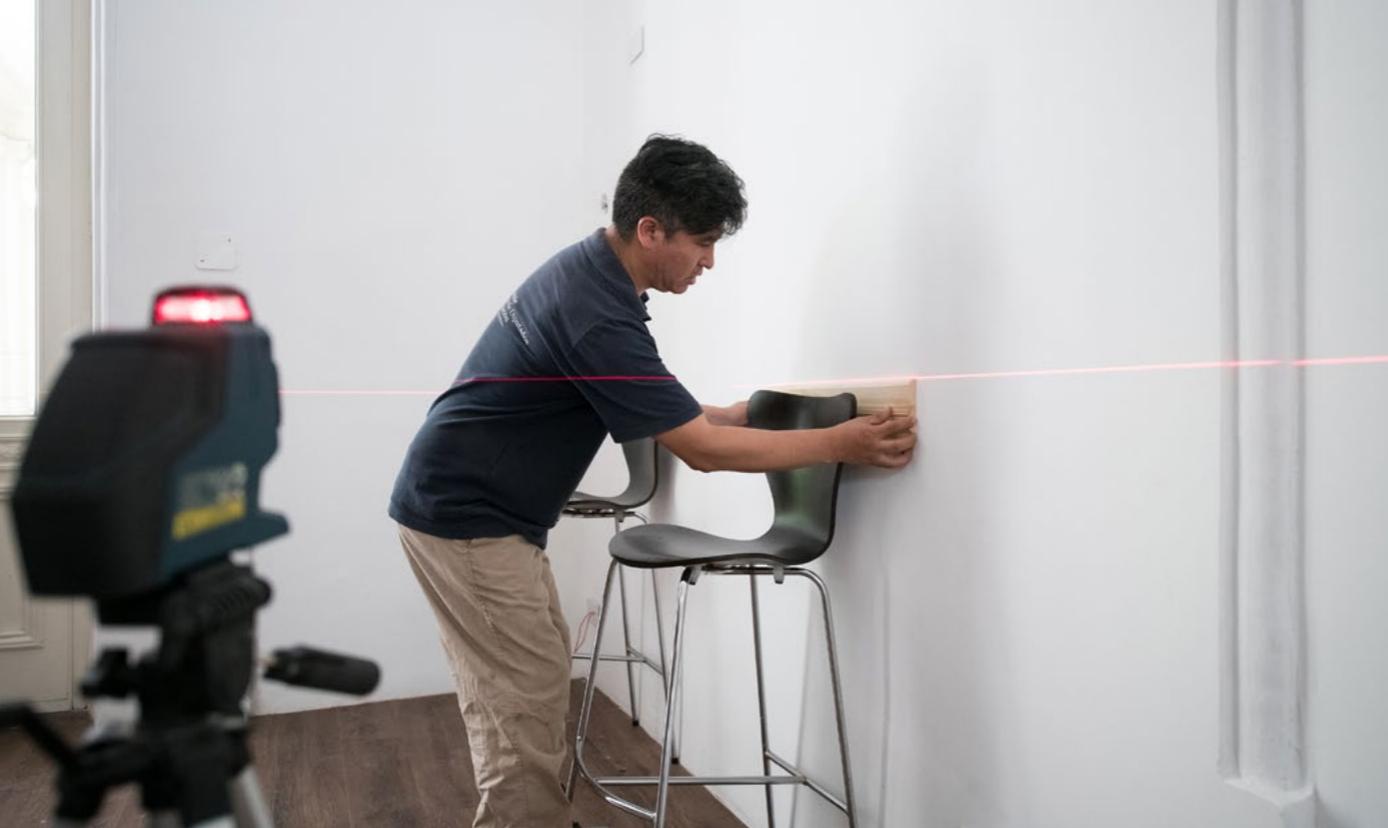
Reintegración cromática de faltantes en zócalos de mármol.

Durante el mes de diciembre continuaron las tareas a modo de mantenimiento, principalmente centradas en operaciones de limpieza mecánica en seco y en húmedo. Se llevó a cabo, además, reintegración volumétrica de faltantes con estuco coloreado, seguido de reintegración cromática realizada por medio de la técnica de falso acabado. Finalmente se aplicó cera microcristalina a modo de protección final y se lustró la superficie.

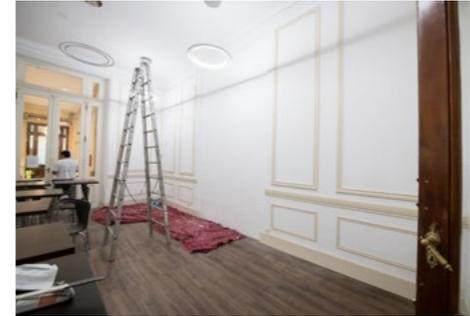
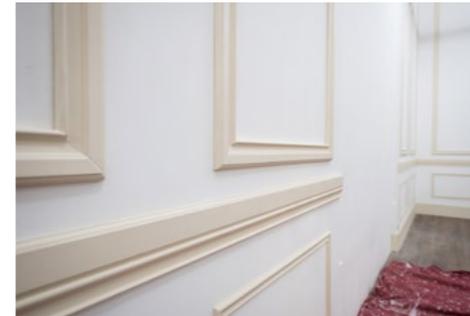
Colocación de zócalo-guardasilla en el *Office*.

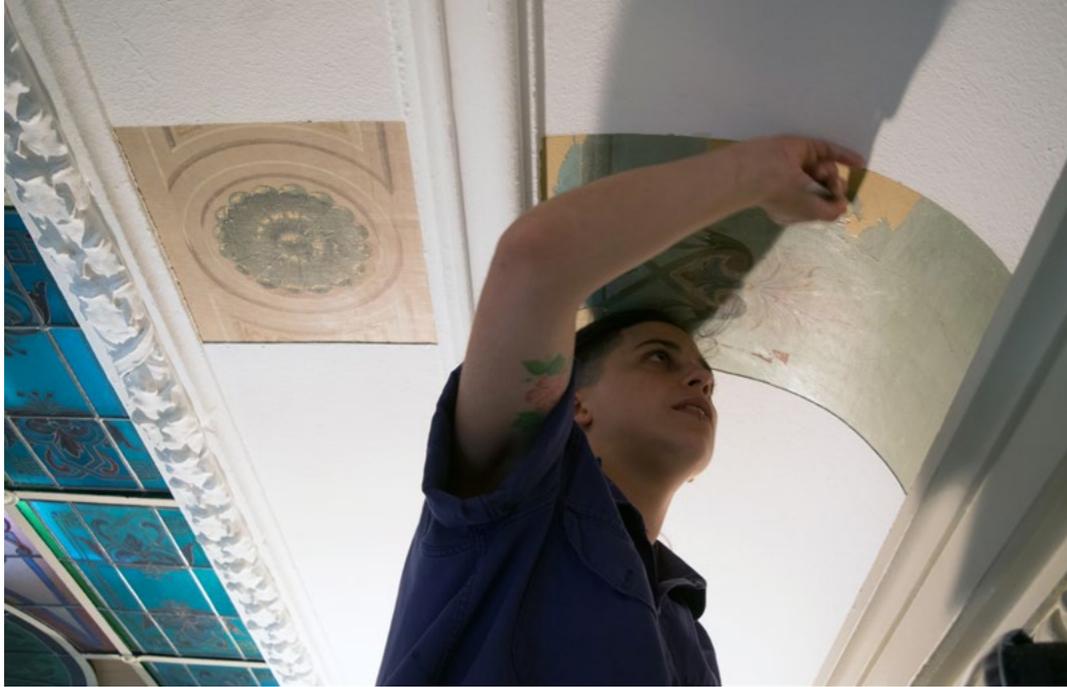
Escalera Combate de los Pozos / Pintura mural y muros /en ejecución

Decapado parcial de la superficie del cielorraso y garganta.

La patología más habitual correspondía a la existencia de parches de materiales incompatibles con el sustrato original que, en algunos casos, cubrían caños de hierro de la instalación eléctrica que presentaban un alto nivel de corrosión.

El tratamiento comenzó con decapado mecánico de los desprendimientos y estratos descohesionados, eliminando los parches correspondientes a intervenciones anteriores.

A continuación se consolidaron los bordes de las lagunas resultantes del procedimiento de decapado con un polímero sintético hidrosoluble, seguido de reintegración volumétrica y colocación de mortero fino y estuco.

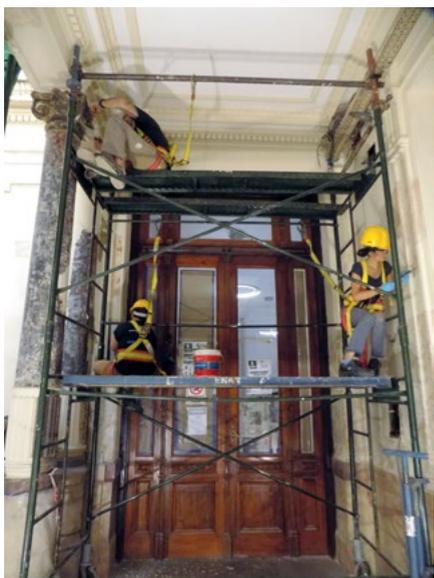
Restauradores trabajando en la intervención de muros y columnas de la galería del *Patio de los Presidentes*.

Durante el mes de diciembre de 2017 continuó la intervención de muros, columnas y revestimientos de mármol de las galerías del patio de los presidentes. El muro de orientación sur de la galería -cuya intervención había comenzado en el mes de noviembre- presentó nuevas patologías.

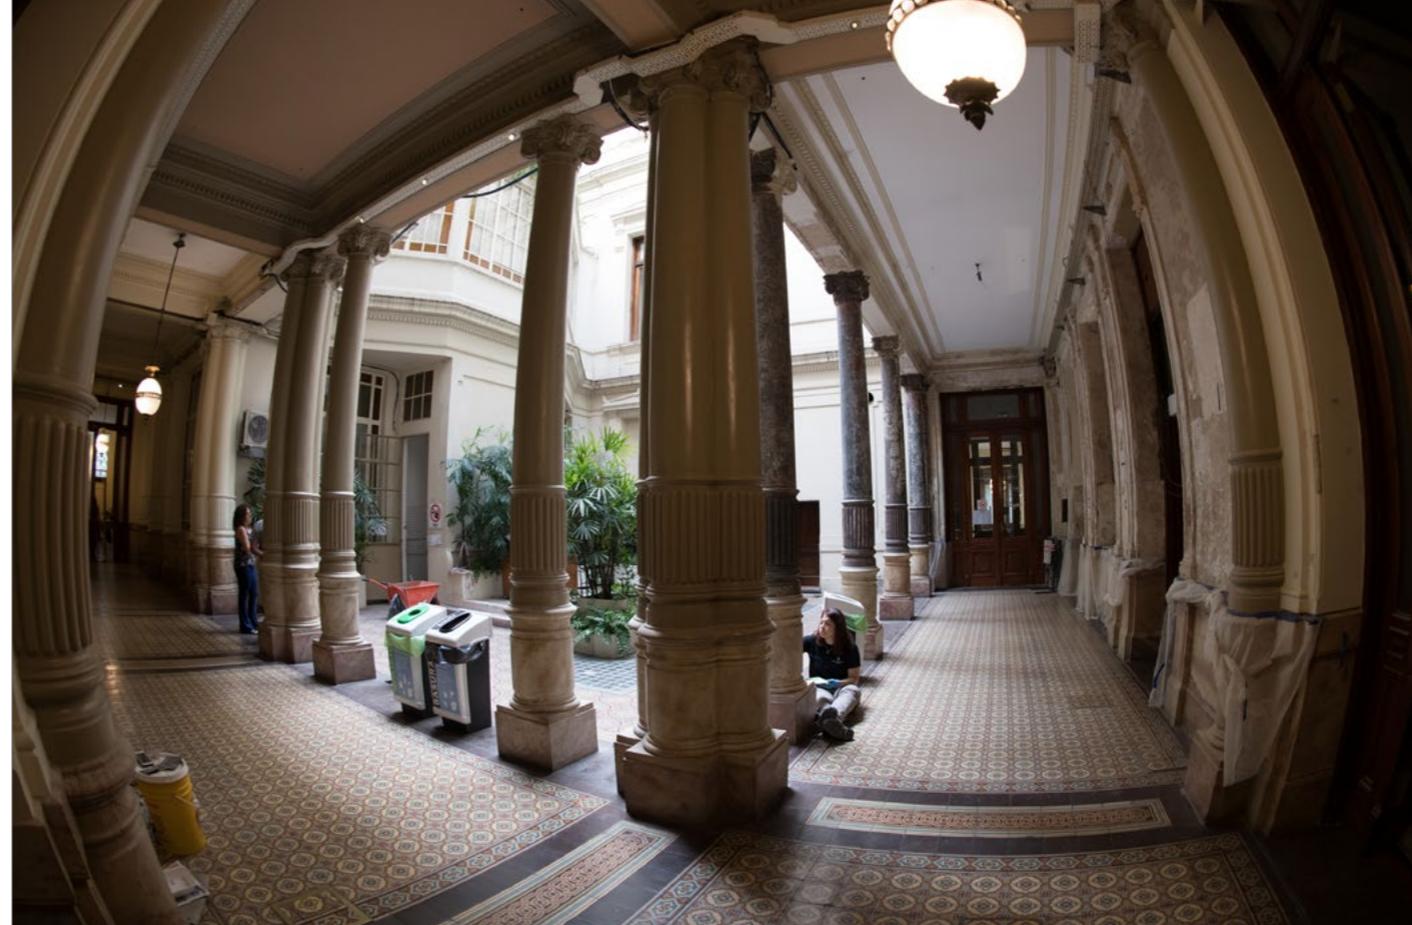
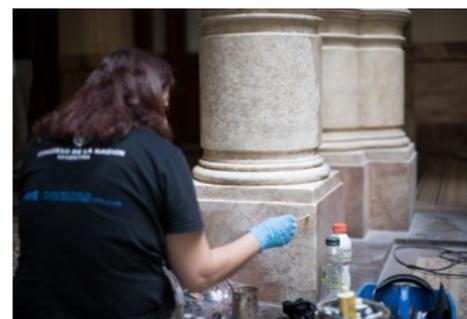
1. Vista de las galerías del *Patio de los Presidentes*.
2. Tareas de mantenimiento en basamentos de columnas.

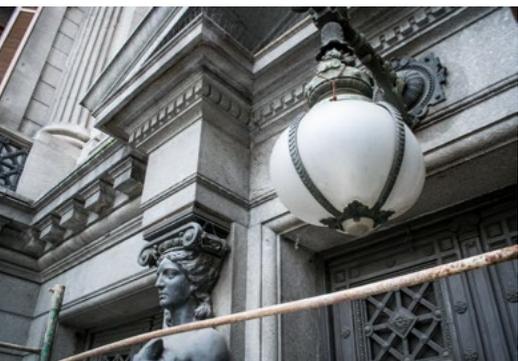
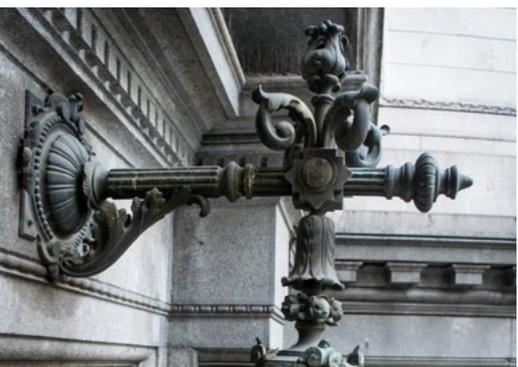
1. Luminaria localizada en la fachada del Acceso Combate de los Pozos.
2. Detalle del cuerpo metálico del aplique.

Una vez finalizada la intervención de las dos cariátides ubicadas en el acceso *Combate de los Pozos* se procedió a intervenir la luminaria que, junto a aquellas, compone el conjunto escultórico. Se trata de un aplique de fachada de bronce con pátina florentina y un plafón redondeado de vidrio. El cuerpo metálico del aplique presenta un diseño de motivos florales y la base, amurada por medio de bulones, se encuentra ornamentada con una roseta. El plafón está compuesto de vidrio irregular confeccionado mediante la técnica de soplado, con una terminación esmerilada realizada con ácidos del lado exterior, y se encuentra recubierto por un armazón de bronce con decoración de discos superpuestos. El estado de conservación era regular, presentando patologías tales como suciedad superficial, manchas en el cuerpo del aplique, grietas y fisuras en el interior del plafón. Se observó además la existencia de productos de la corrosión del cobre presente en el bronce y faltantes de pátina florentina.

La intervención comenzó con limpieza mecánica en seco de la superficie metálica, seguida de limpieza en húmedo con hisopos embebidos en ácido acético. Para el tratamiento de los productos de la corrosión se llevó a cabo la aplicación con hisopos o compresas de algodón de un agente quelante de forma puntual. Se procedió a restituir la pátina en los sectores que presentaban faltantes, utilizando líquido de sulfurar. Finalmente se pulió la superficie de forma manual y se aplicó barniz para metales a modo de protección final. Con respecto al plafón, el tratamiento comenzó con limpieza de la suciedad ubicada en las fisuras interiores mediante la inyección a presión de solución hidroalcohólica, alcohol isopropílico y acetona.

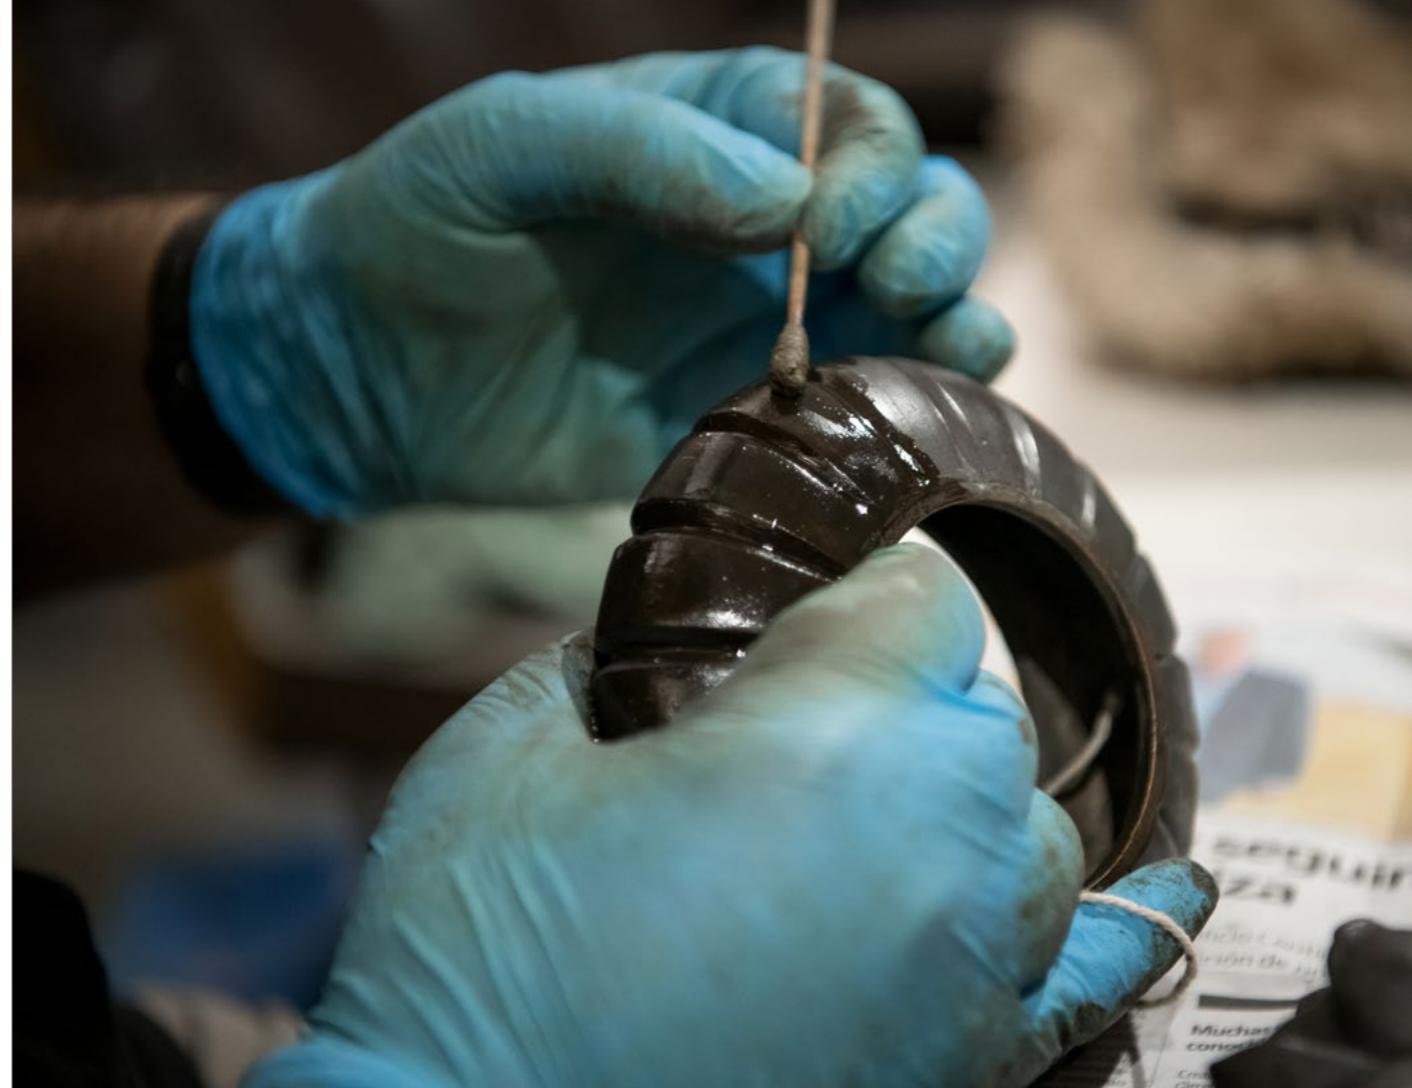
Limpieza en húmedo de una pieza de la luminaria.

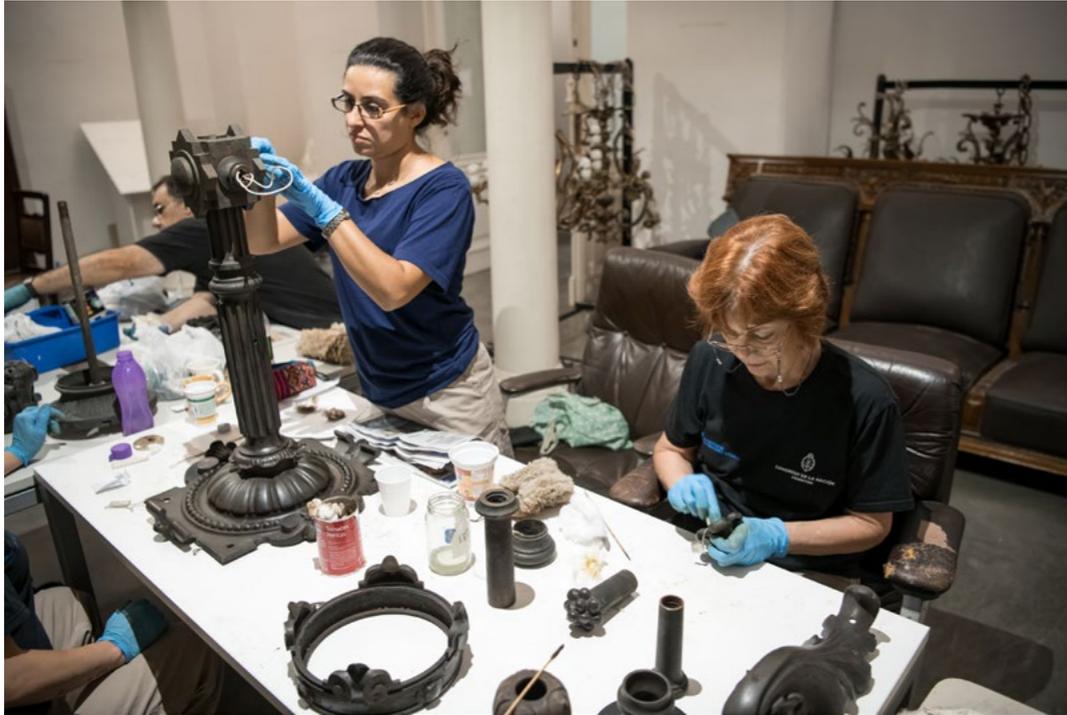
Restauradores trabajando en las piezas de la luminaria.

Finalmente se llevó a cabo un tratamiento de consolidación de las mismas por goteo de un adhesivo / consolidante.

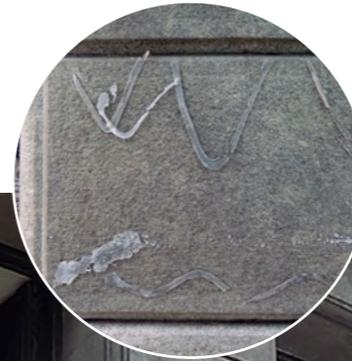
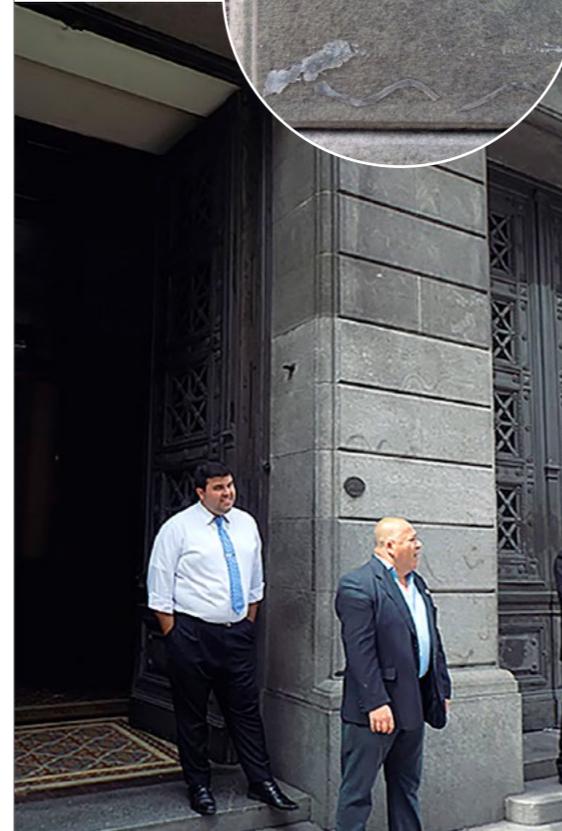
En el mes de diciembre fueron intervenidos los muros exteriores con revestimiento de piedra ubicados a ambos lados del acceso de *Av. Rivadavia 1850*, los que presentaban restos de silicona que había sido utilizada a modo de adhesivo para la colocación de unos paneles publicitarios.

En primer lugar, se realizaron pruebas de limpieza con removedor en gel en el lateral derecho de la puerta de acceso.

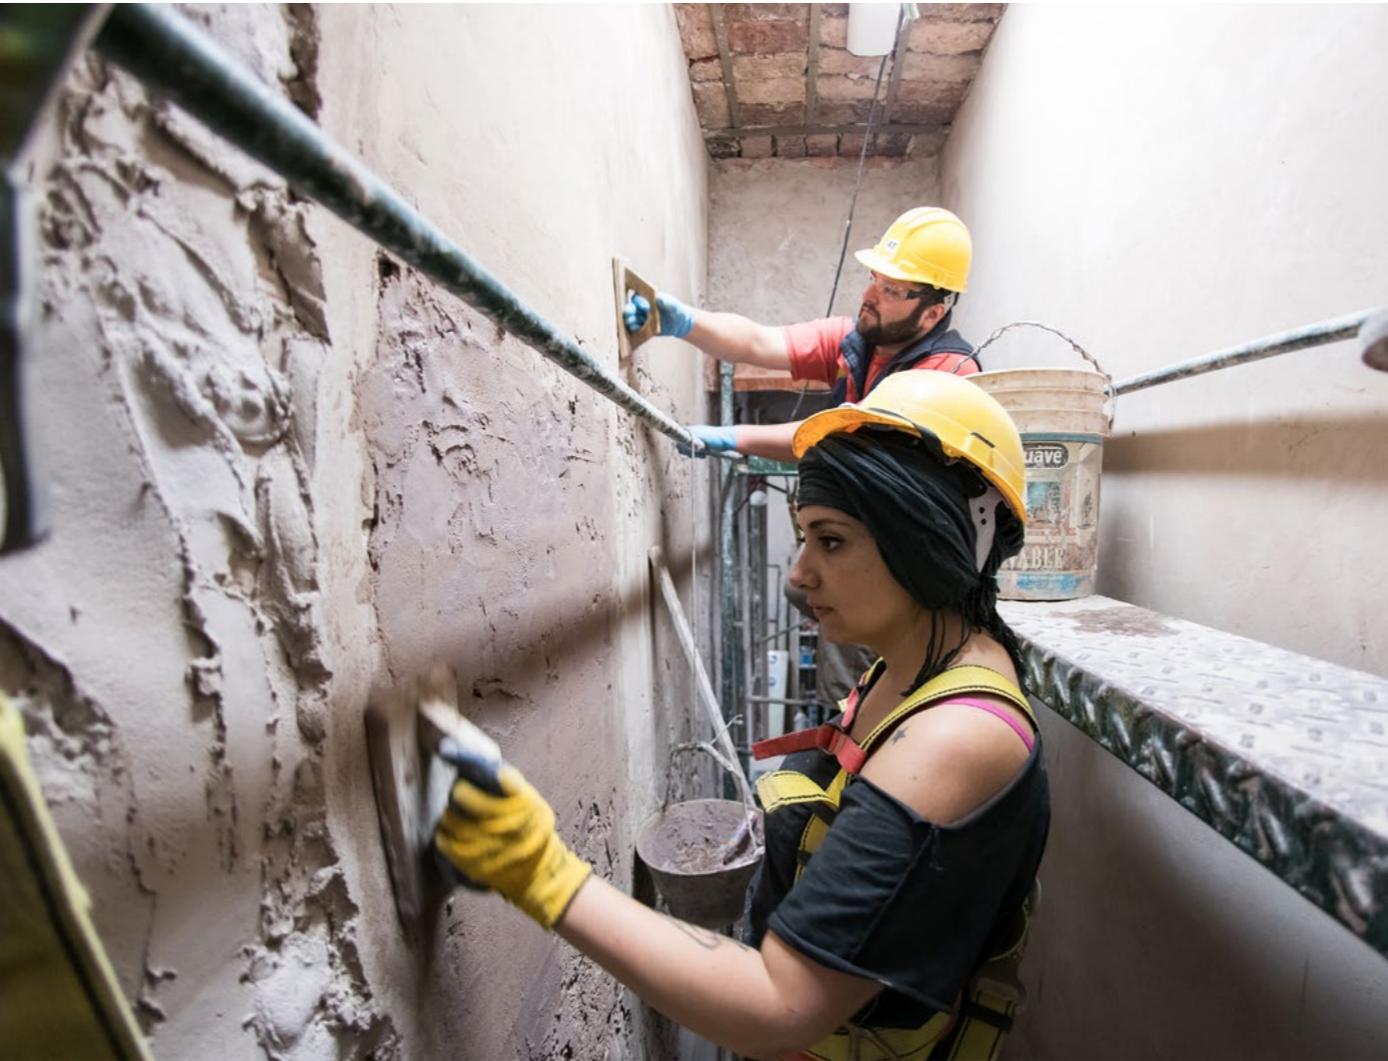
Restauradores trabajando en la colocación de morteros en los muros.

En el mes de diciembre se avanzó en las tareas de limpieza de cielorrasos y consolidación de juntas entre los ladrillos de la bovedilla plana en los distintos espacios del *subsuelo*, dando inicio además a la etapa de reintegración de faltantes de ladrillos con mortero coloreado.

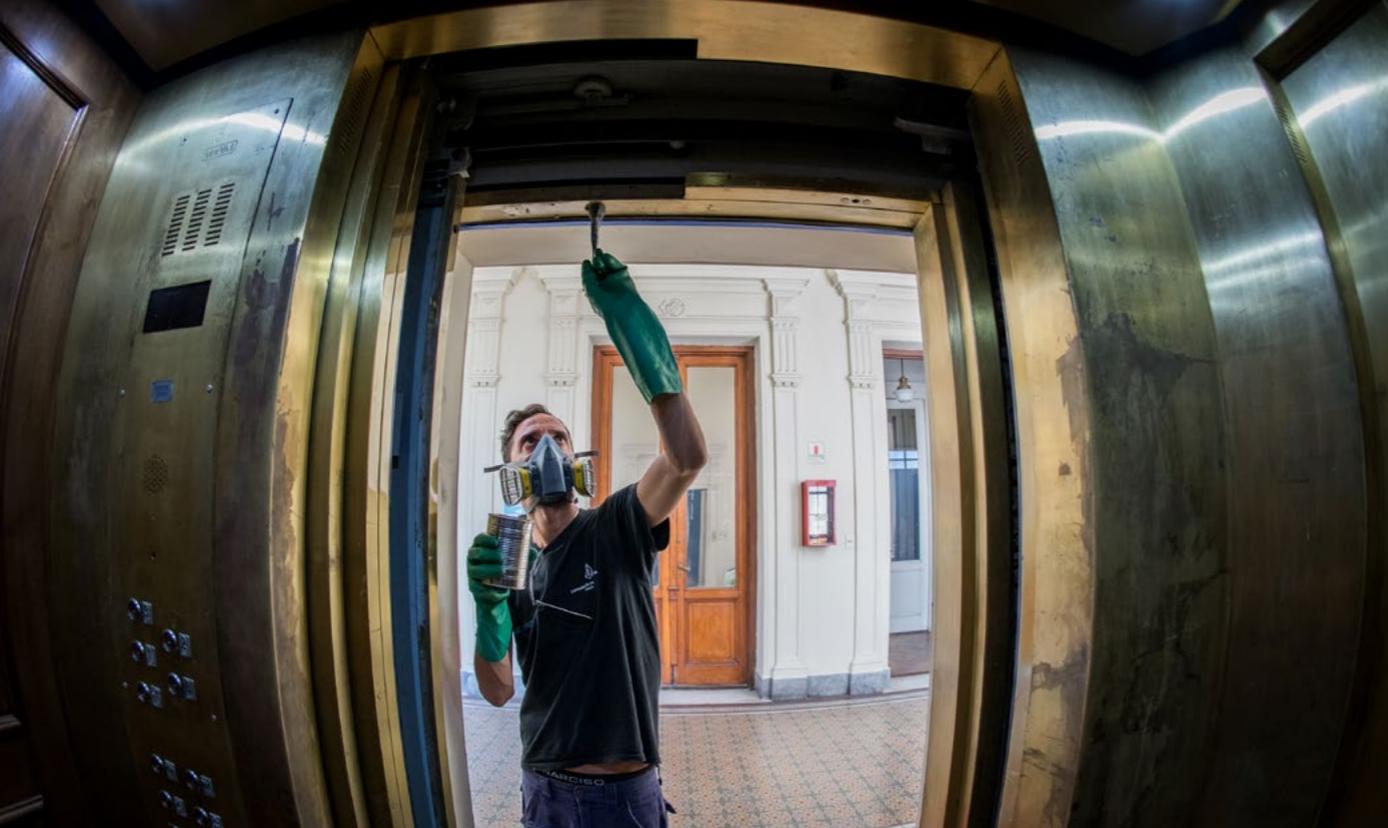
Remoción del film protector deteriorado.

En cuanto a la superficie metálica, ésta presentaba rayones, faltantes de film protector y manchas oscuras, presumiblemente debidas éstas últimas a la corrosión del metal

Una vez realizadas todas las pruebas, se determinó llevar adelante el tratamiento consistente en la remoción del film protector deteriorado con removedor en gel, seguido de la aplicación de compresas con tolueno en sectores puntuales.

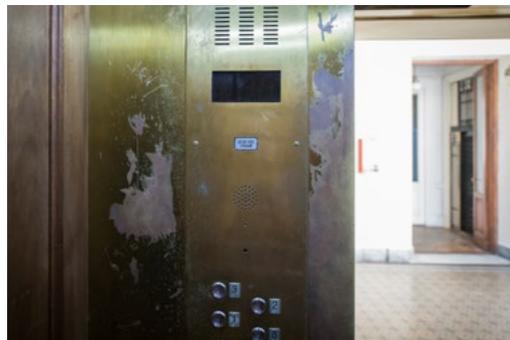
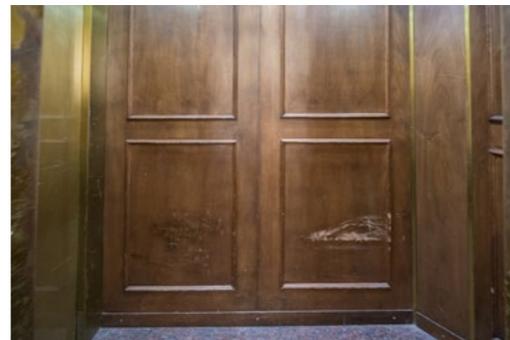
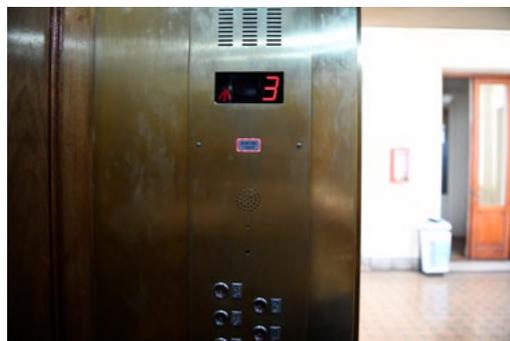
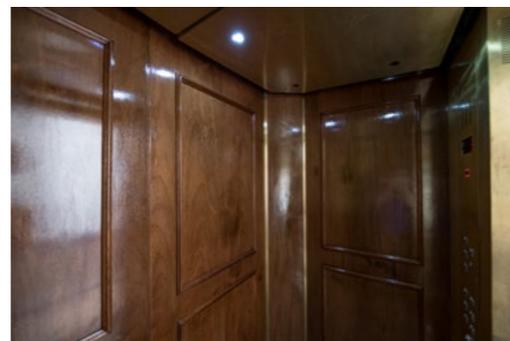
(Izq.). Superficie metálica antes y después de la intervención.

(Der.) Recubrimiento de madera antes y después de la intervención.

En el ascensor ubicado en el ala este del *Palacio* (Av. *Entre Ríos*), la intervención se inició en el revestimiento en madera, cuya superficie presentaba rayones, deterioros en el recubrimiento y en las molduras y un faltante de gran tamaño.

Para la reintegración cromática de faltantes o defectos superficiales se utilizó nogalina al agua y ténpera.
