Julio/
Agosto
2018

Informe de gestión

/ Departamento Museo y Restauración de Obras de Arte
/ Subdirección de Obras y Proyectos

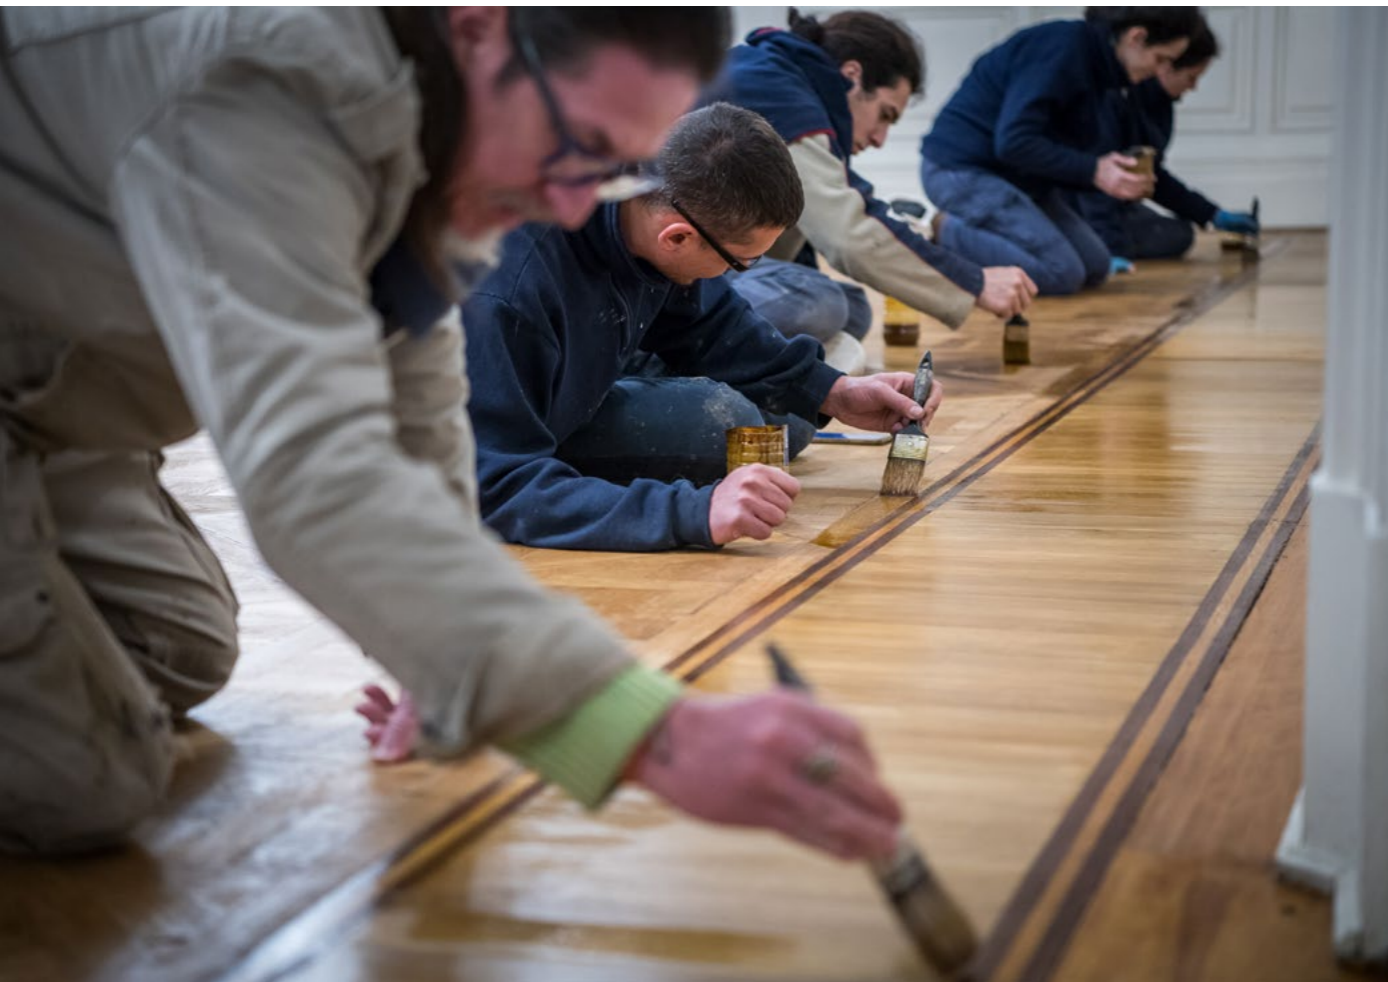
El solado de madera de roble machimbrado, obrado en parquet y diseñado en forma de rombos con guardas lineales de madera de cedro, se encontraba actualmente en regular estado de conservación.

Las líneas que subrayan la guarda perimetral se encontraban pintadas a pincel en una tonalidad más oscura que la madera original, y se observaban alteraciones cromáticas y lagunas.

La intervención dió comienzo con decapado mecánico-químico del solado, seguido de limpieza mecánica en las uniones de las piezas de madera. Se verificó la presencia de tablas desprendidas -principalmente en el perímetro donde se ubican las tapas de acceso al cableado de la instalación eléctrica-, razón por la cual se procedió a afianzar su colocación y a reforzar los soportes de las placas que integran la guarda perimetral.

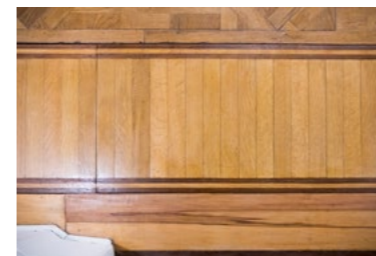
(Pág. 31)

Detalle del solado antes y después de la aplicación de protección.

Se observó la presencia de piezas de parquet desprendidas y con deterioros en los encastres, las que fueron nuevamente adheridas.

A continuación, se llevó a cabo limpieza superficial y nivelado de la totalidad del solado, removiendo de forma mecánica los residuos de cera envejecida.

Se realizaron reposiciones de faltantes con fragmentos de madera de roble tallados manualmente y se llevó a cabo un tratamiento de los rayones de la superficie. Se reintegró el color en los sectores de las guardas que presentaban alteraciones cromáticas y lagunas. Seguidamente se aplicó en el solado goma laca y cera microcristalina a modo de protección y lustre final de forma mecánica.

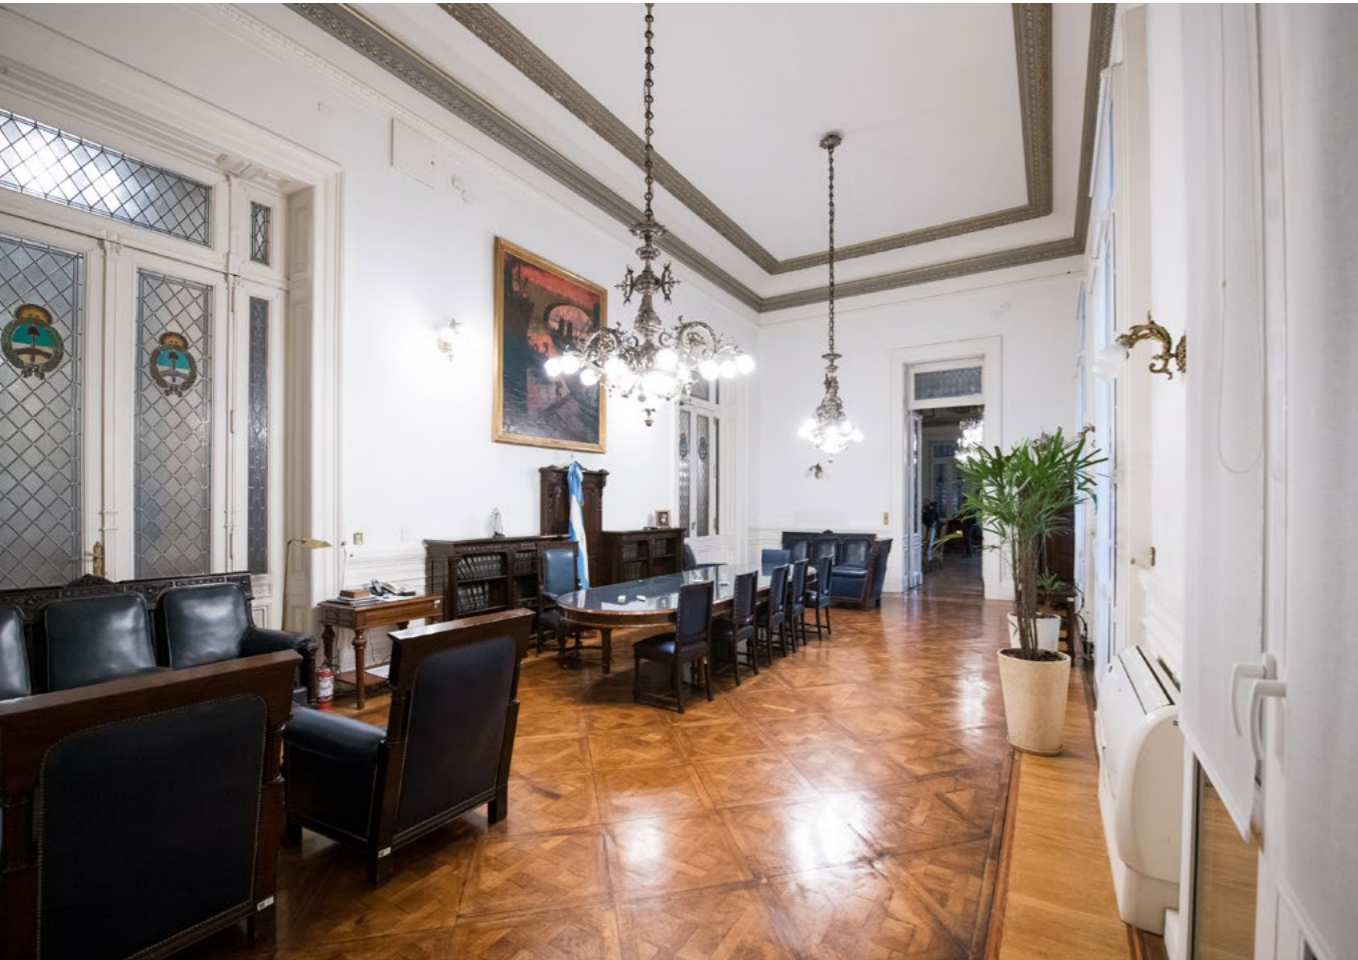
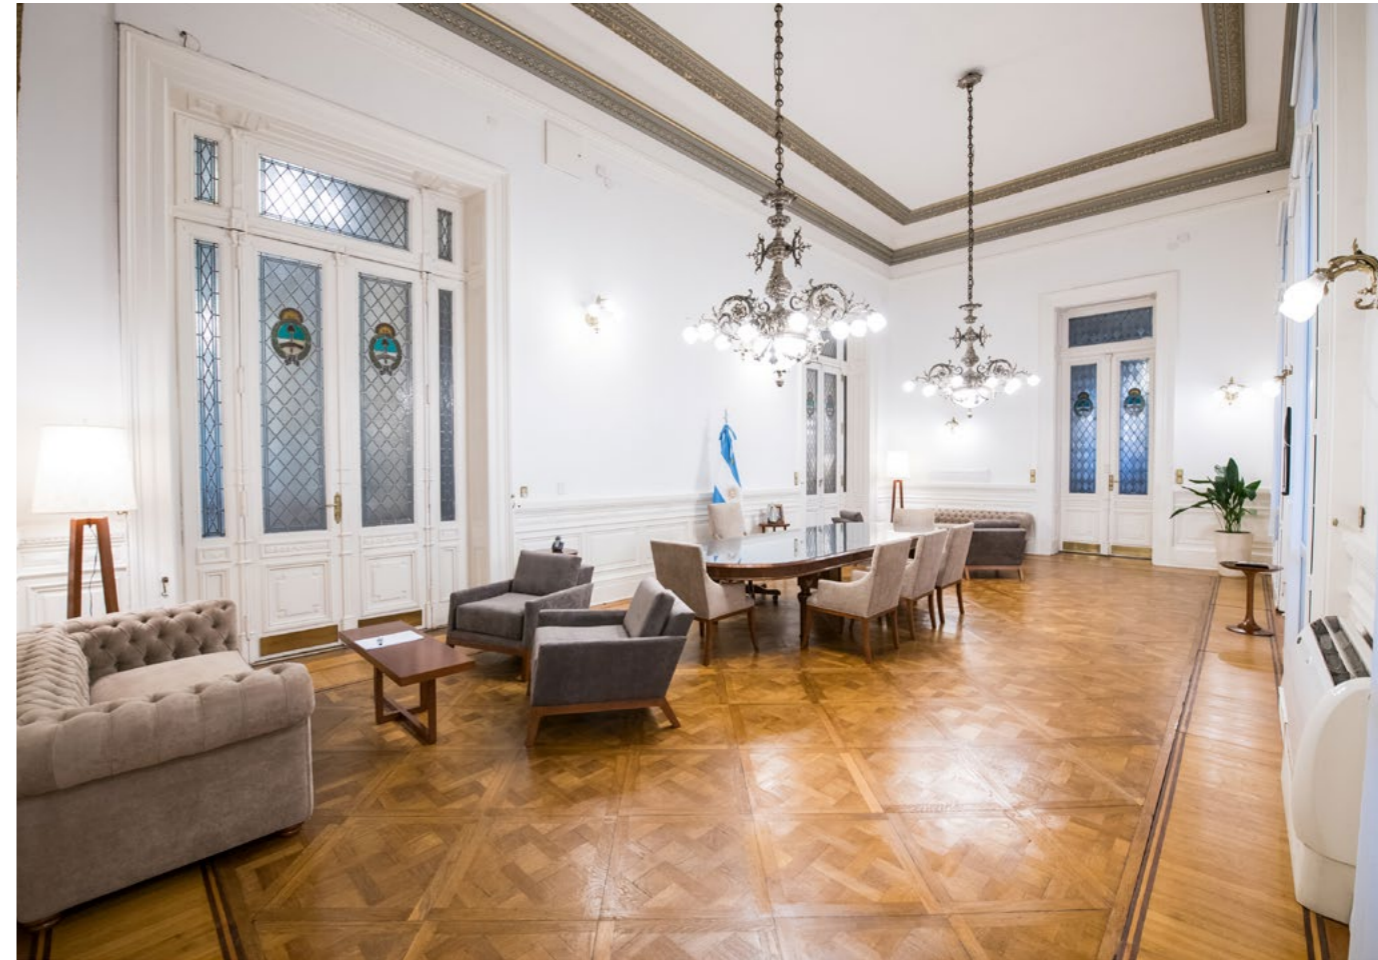
Vista del despacho antes y después de la intervención del soldado.

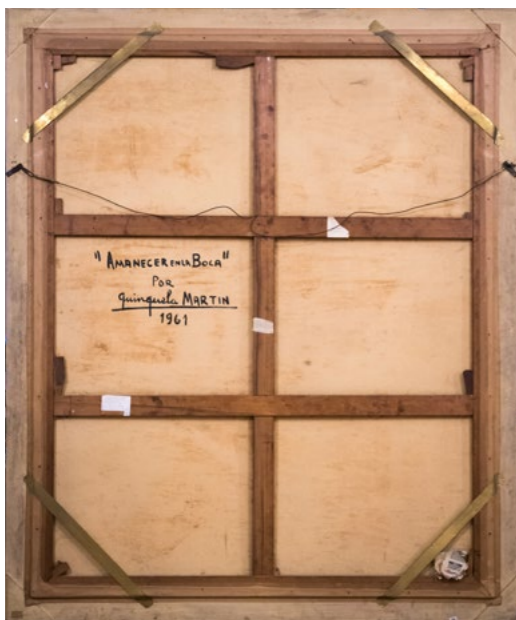
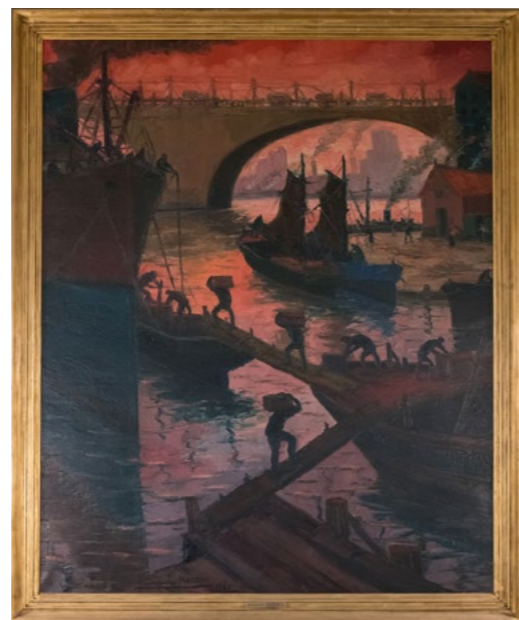
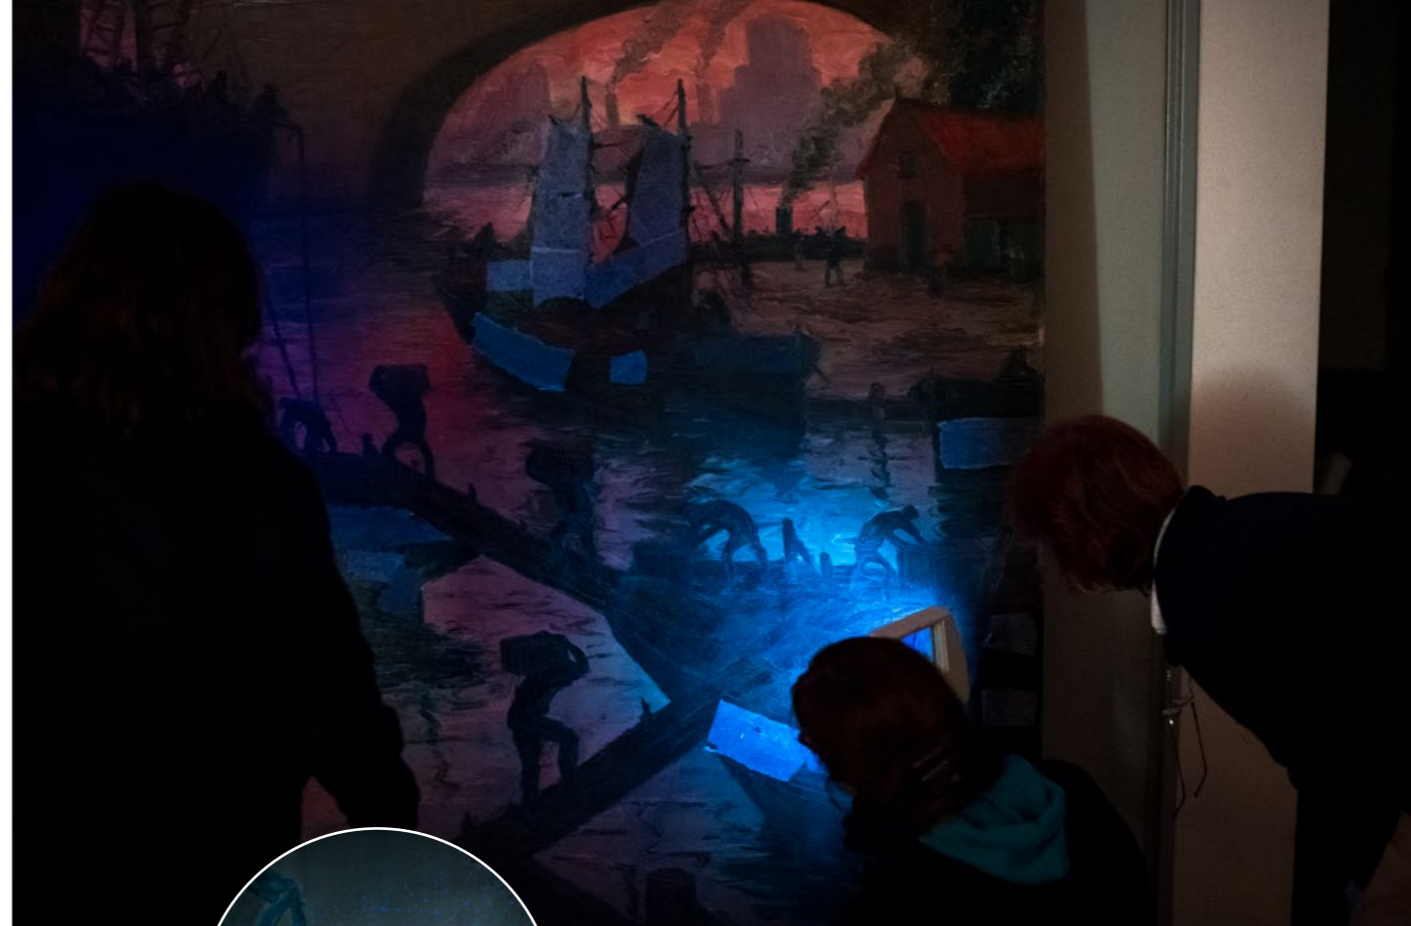
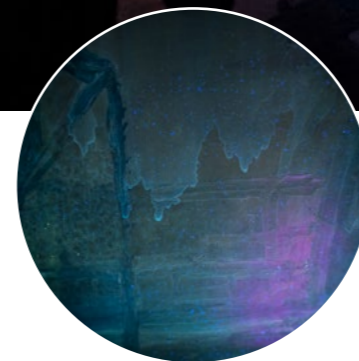
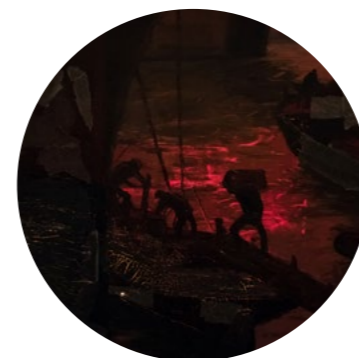
Durante el relevamiento se observó que la capa pictórica presentaba deterioros tales como craquelados, escamado y faltantes -principalmente localizados en áreas de mayor carga matérica- producidos por el endurecimiento del aglutinante de la pintura y la consecuente imposibilidad de la misma de acompañar los movimientos del soporte textil frente a las variaciones climáticas.

Se observó suciedad superficial, presencia de intervenciones realizadas con anterioridad y deformaciones en los ángulos superiores, presumiblemente debidas a defectos en el montaje del soporte principal al bastidor.

El tegumento protector o barniz se encontraba aplicado de forma despareja, presentando zonas con acumulaciones, chorreaduras y faltantes.

La observación con radiación UV mostró, además, problemáticas de oxidación, las que aún no llegan a comprometer la estética de la obra.

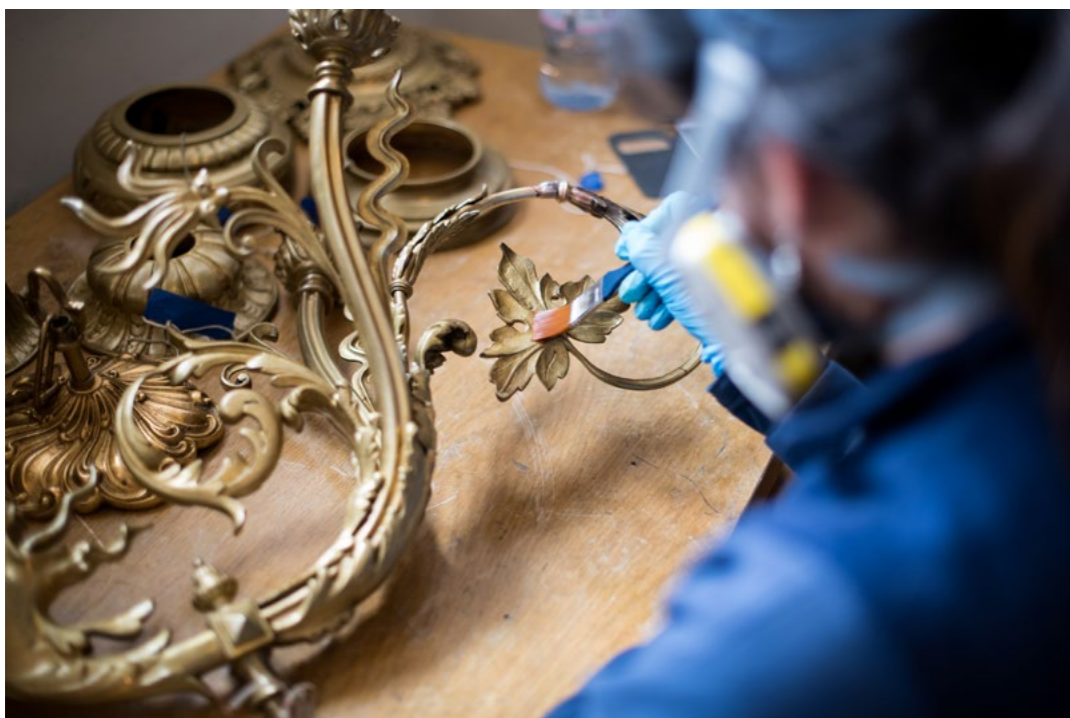
La luminaria se encontraba en regular estado de conservación, presentando suciedad superficial, desajuste de brazos, piezas decorativas fracturadas, piezas faltantes.

(Pág. 46)
Aplicación de barniz para metales en luminaria de techo.

Una vez desarmada, la intervención comenzó con limpieza en seco y en húmedo de las tulipas y las piezas de bronce.

A continuación se soldaron aquellas que se encontraban quebradas y desprendidas y se aplicó protección a la superficie metálica.

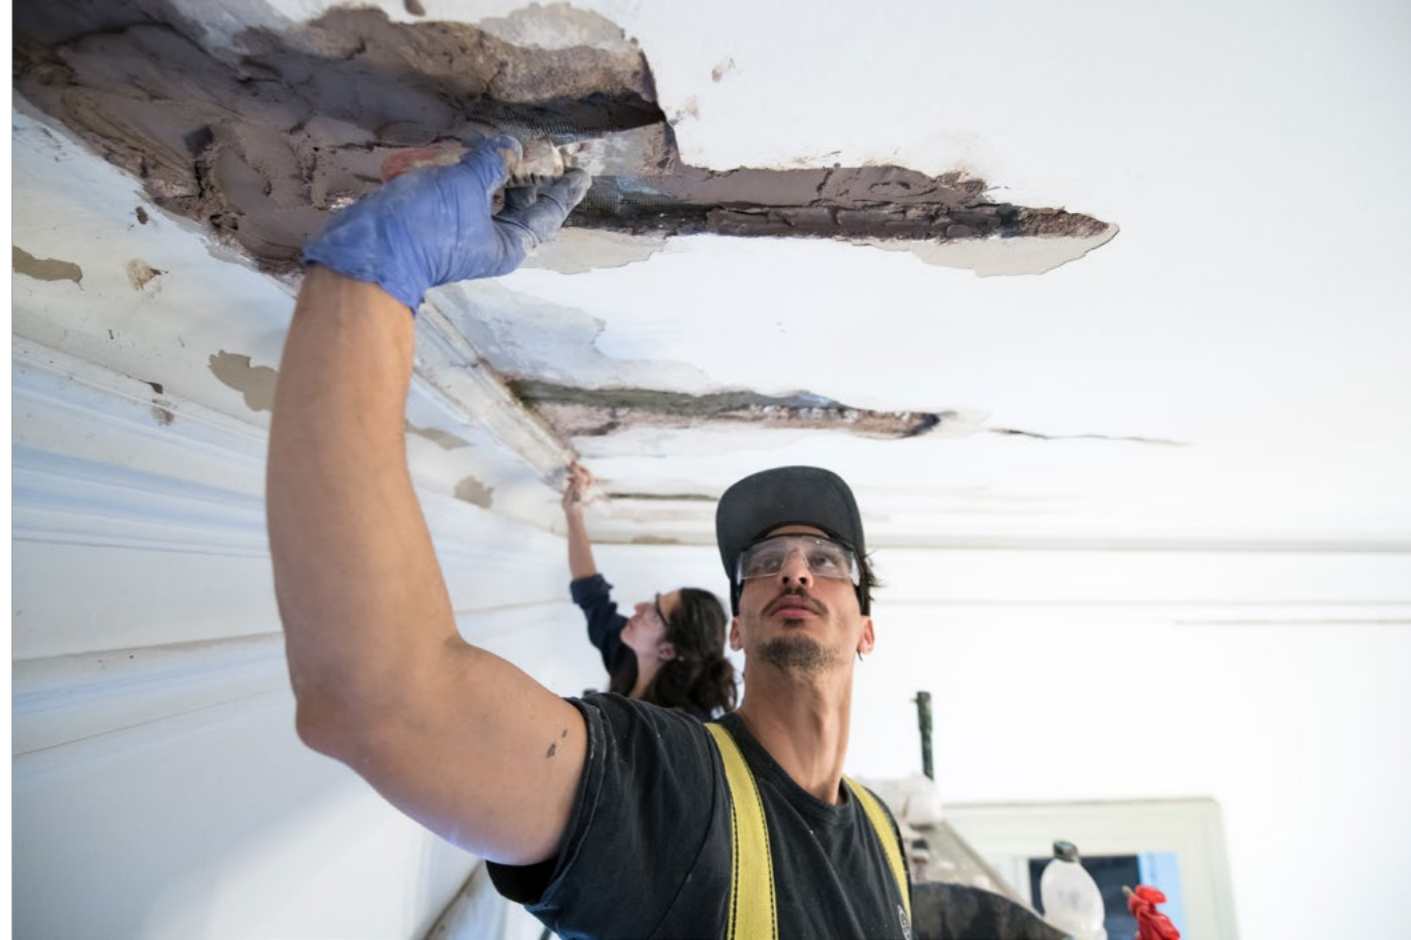
Las intersecciones de las partes superiores de los muros con el cielorraso y garganta presentaban, en ambos despachos, grietas profundas y fisuras que debieron ser consolidadas por inyección.

En uno de los despachos, el sector del cielorraso intervenido presentaba áreas descohesionadas y molduras con fracturas y faltantes.

Se llevó a cabo consolidación y reposición de faltantes en yeso utilizando terraja.

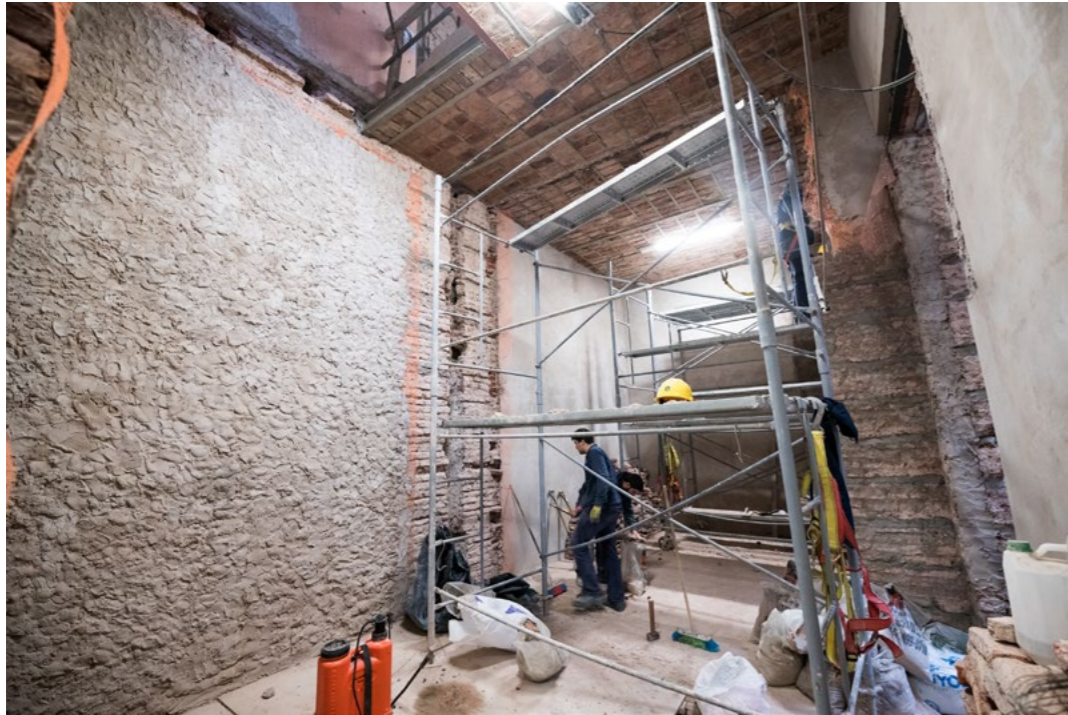
■ Muro desmantelado en primer piso.

En el primer piso se procedió a desmontar los revocos existentes y las instalaciones obsoletas en el espacio en el que se encontraba emplazada la escalera de madera, retirada en el mes de junio.

Seguidamente se inició el proceso de consolidación mural con la colocación de varillas de hierro en el muro medianero de este espacio y del espacio colindante (1PO5 y 1PO4).
