Marzo/
Abril

2018

Informe de gestión

/ Departamento Museo y Restauración de Obras de Arte
/ Subdirección de Obras y Proyectos

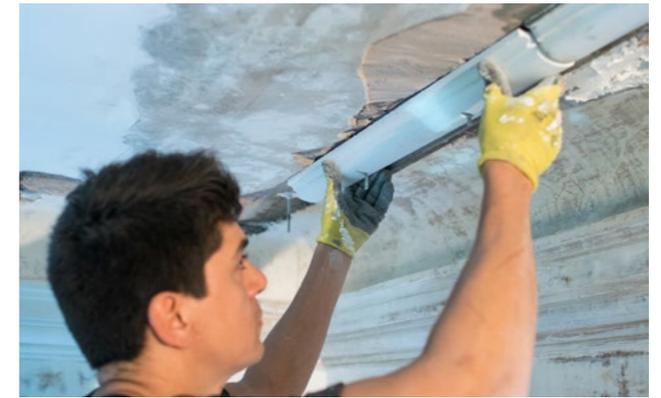
Colocación de reposición de moldura en cielorraso.

Las molduras perimetrales del despacho presentaban patologías debidas a filtraciones recurrentes o falta de adherencia al soporte mural adjudicable al envejecimiento de morteros. Algunas de ellas habían sido en su momento retiradas para su recuperación en taller. Las molduras presentan diferentes diseños: la de mayor tamaño –colocada a modo de guarda inferior de la garganta– está formada por líneas rectas, y la menor, ubicada en la parte superior, es de líneas curvas y rectas. La reposición de la moldura mayor fue llevada a cabo *in situ* a la manera de moldura corrida, utilizando una terraja de acero y mortero. La de menor tamaño, en cambio, se realizó en tramos y de manera premoldeada en taller, siendo luego anclada al cielorraso y adherida con mortero.

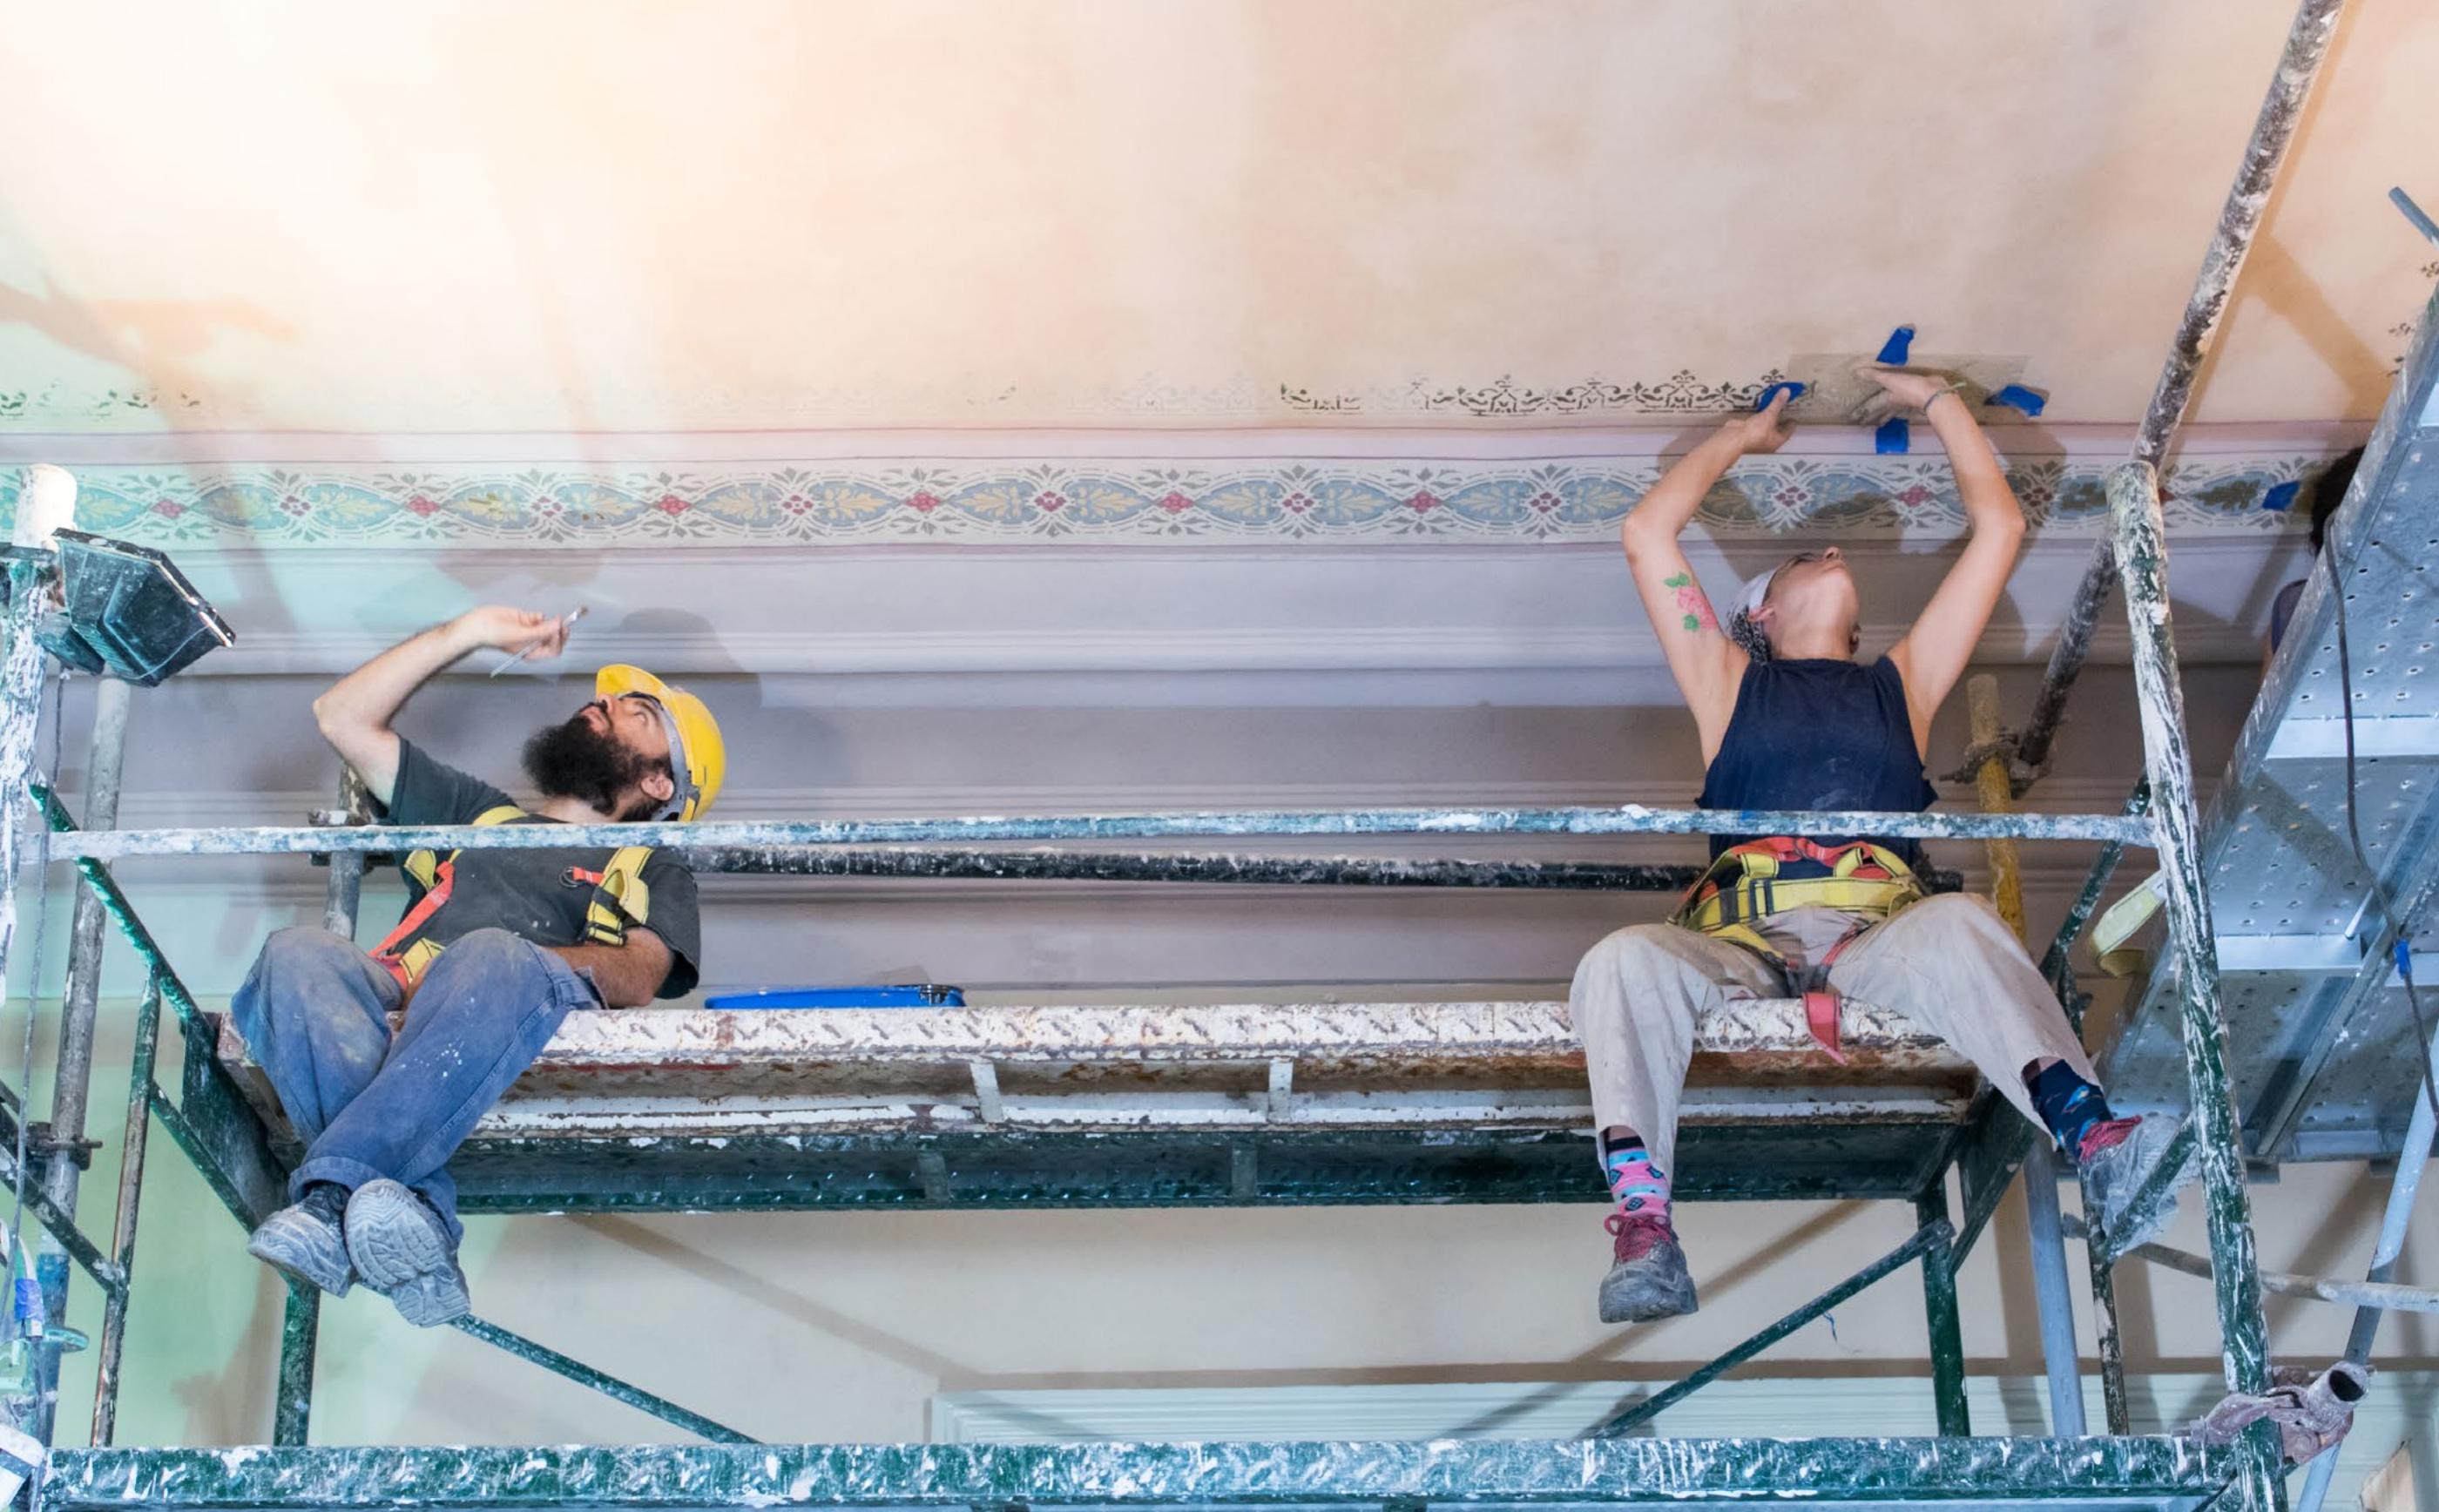
(Págs. 16-17)
Recuperación de estarcidos cromáticos.

El proceso de recuperación se inició con el trazado de líneas con el fin de poder determinar el espacio correspondiente a cada guarda policromada. Seguidamente se procedió a la aplicación de pintura en capas sucesivas en áreas lisas de muros, cielorraso, garganta y molduras, continuando con pintura de líneas de guardas y de planos entre líneas. Finalmente se realizaron las guardas perimetrales utilizando los esténciles preparados con anterioridad.

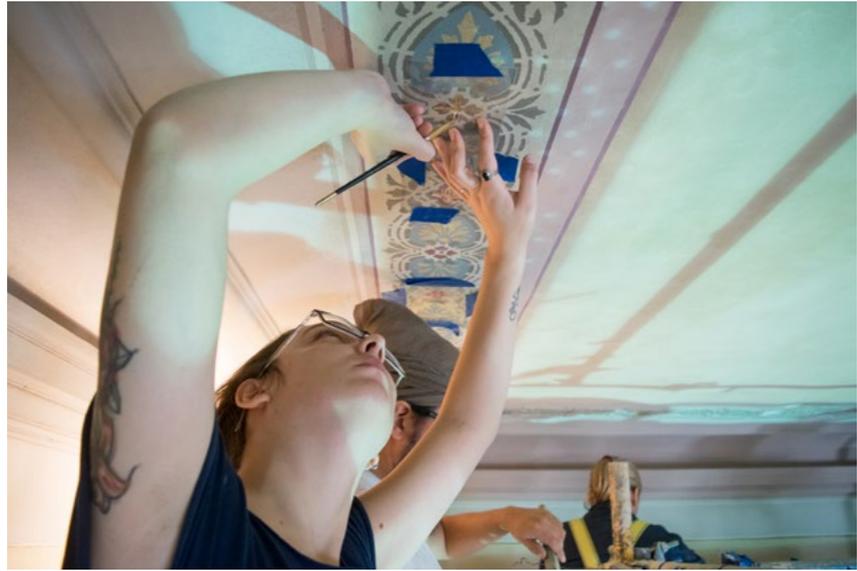
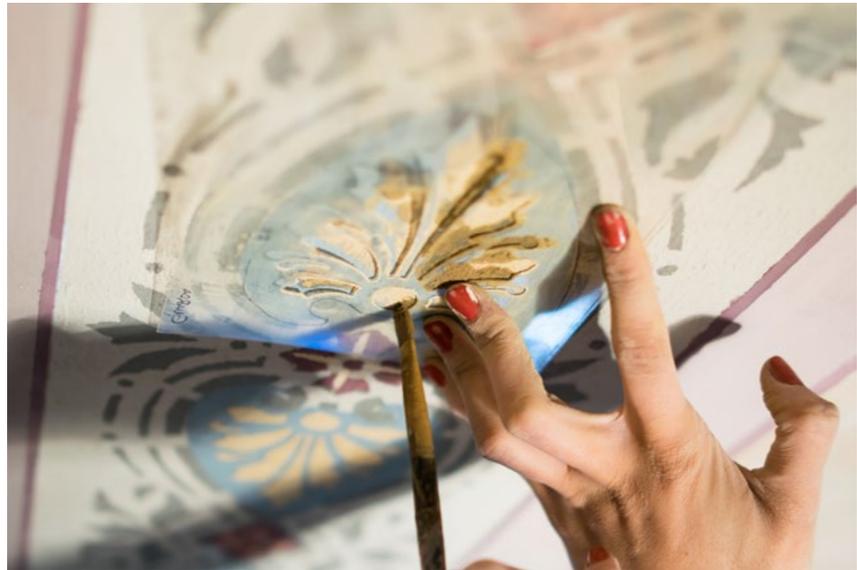
1. Ejecución de guardas policromadas con estencil.
2. Detalle de la ejecución de guardas policromadas.

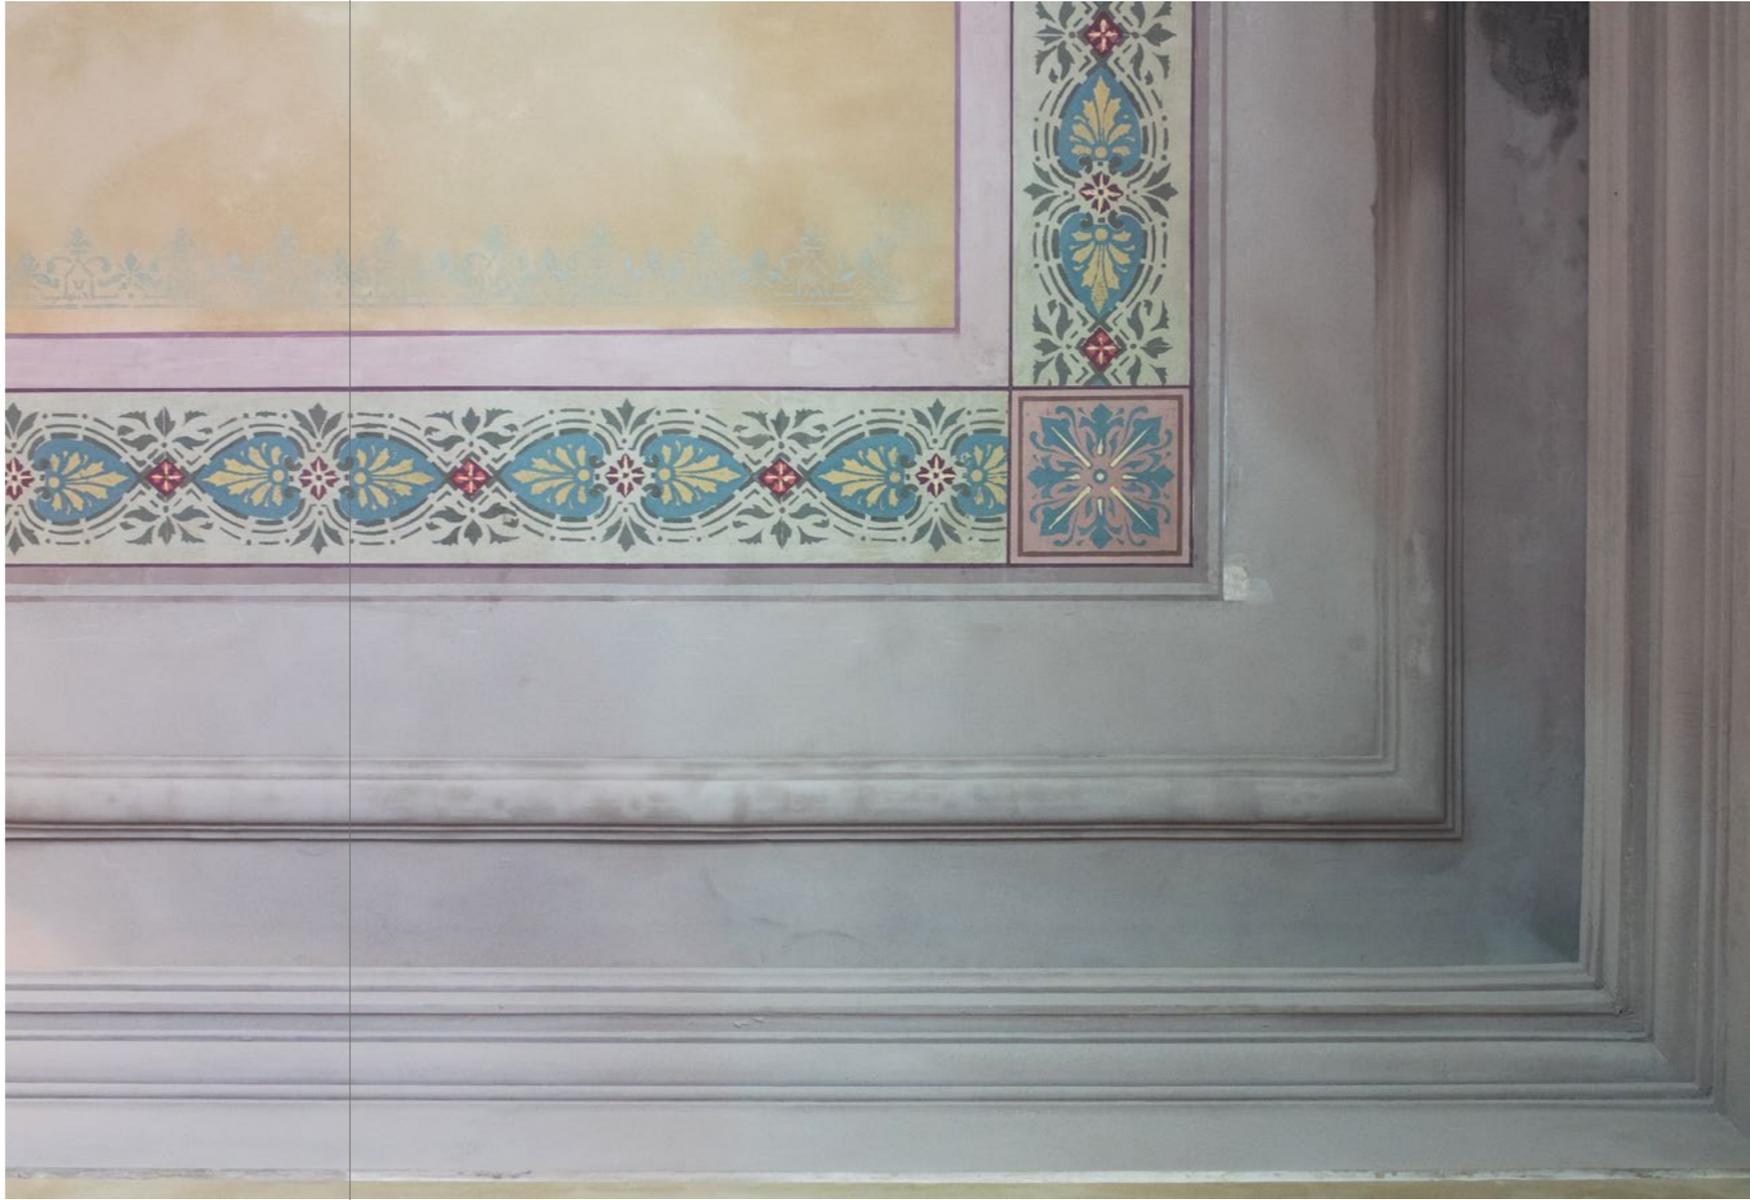
Vista de guardas policromadas del cielorraso.

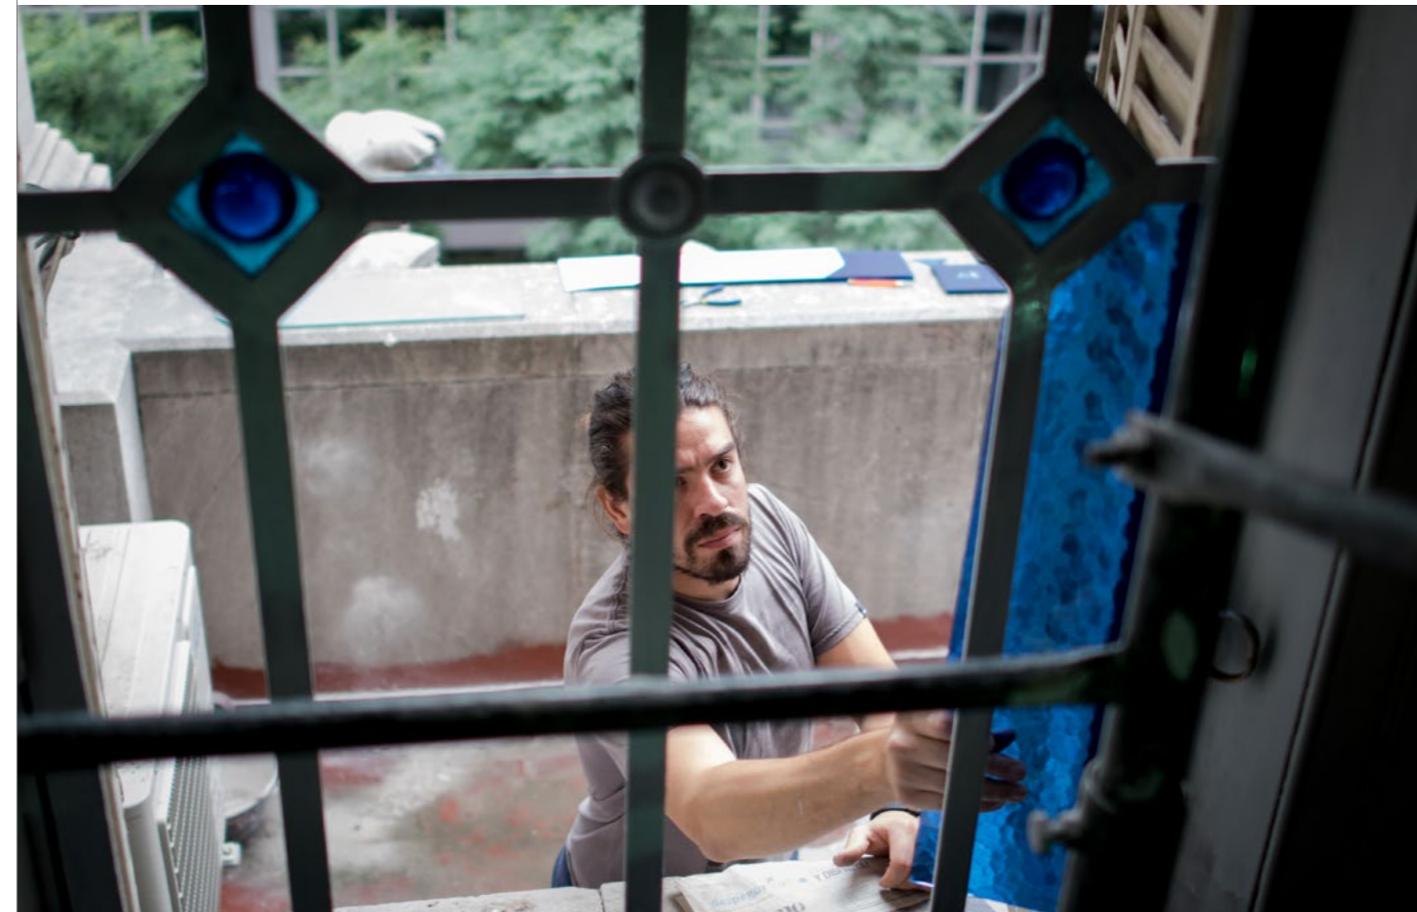
Colocación de vidrios ya intervenidos en las ventanas del despacho.

La intervención comenzó con limpieza y reemplazo de piezas fracturadas de vidrios de puertas y ventanas que habían sido trasladados previamente a taller. El proceso comenzó con la remoción del film protector, seguida de limpieza mecánica en húmedo y posterior secado.

Para los reemplazos de piezas se utilizaron vidrios martelé de color azul con el fin de unificar el color. Se decaparon carpinterías y tracerías de hierro de las ventanas, siendo éstas últimas sometidas a un tratamiento para corrosión de la superficie metálica.

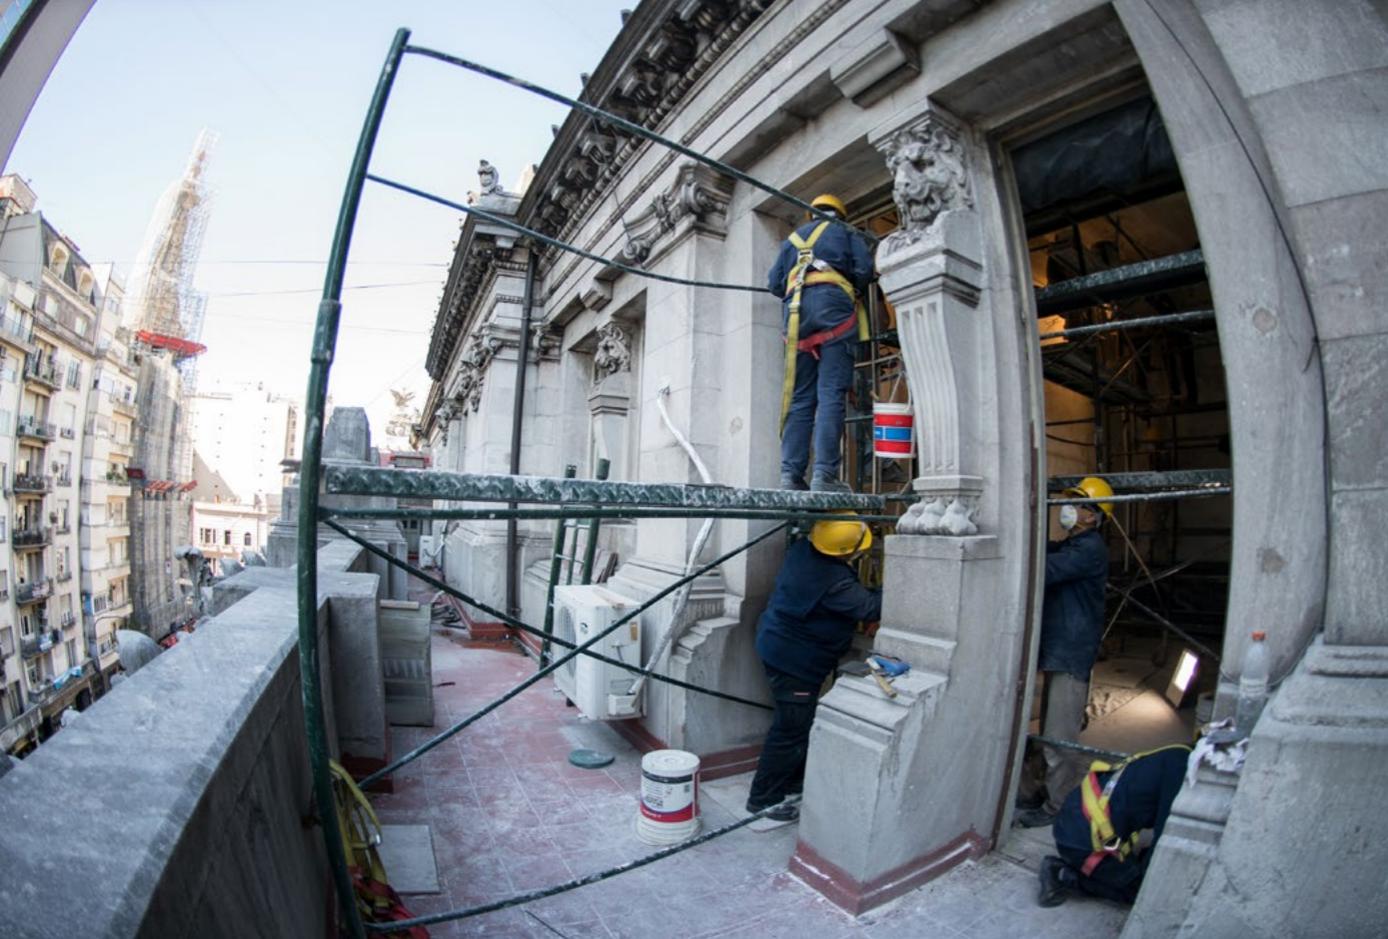
La puerta ventana de madera intervenida *in situ* presentaba faltantes en sus tracerías que facilitaban la caída de vidrios y desajustes de la escuadra.

Restauradores trabajando en la intervención de la puerta ventana de madera.

Los ajustes se realizaron mediante la colocación de refuerzos y reposiciones de faltantes elaborados con fragmentos de madera.

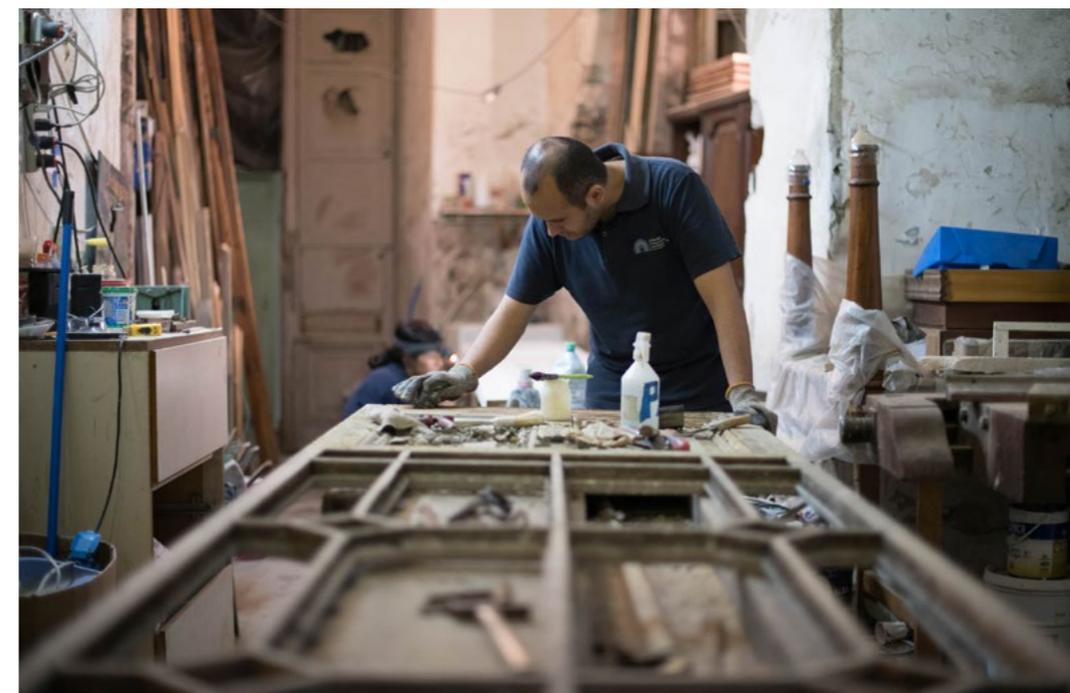
La hoja de la puerta ventana trasladada a taller se encontraba fuera de escuadra y presentaba defectos en contra vidrios y rajaduras en la parte inferior. El tratamiento se inició con la remoción de herrajes y bisagras y la eliminación de residuos de masilla para el montaje de los vidrios.

Decapado mecánico-químico de hoja de puerta en taller.

La superficie fue decapada de forma mecánica y química y, a continuación, se procedió a desarmar la tracería para el ajuste de escuadra por presión, encolado de piezas y colocación de refuerzos.

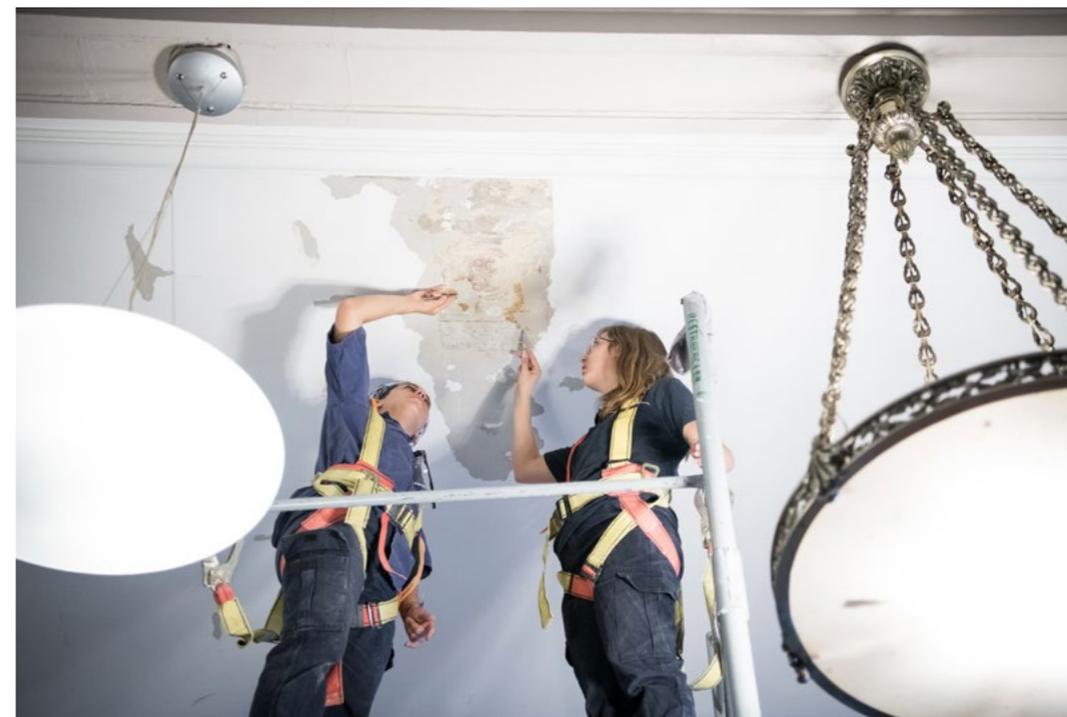
En el despacho del *Dip. Agustín Rossi*, ubicado en el tercer piso del *Palacio*, se llevaron a cabo durante este período tareas de mantenimiento en el cielorraso y se realizó la intervención de dos luminarias. Un sector del despacho presentaba humedad por filtraciones produciendo deterioros en muro, cielorraso y moldura perimetral. Al llevar a cabo la remoción mecánica de capas de pintura y estuco desprendidos del cielorraso se descubrió la presencia de pintura mural correspondiente a la técnica de estarcido.

Decapado mecánico de cielorraso con presencia de pintura mural.

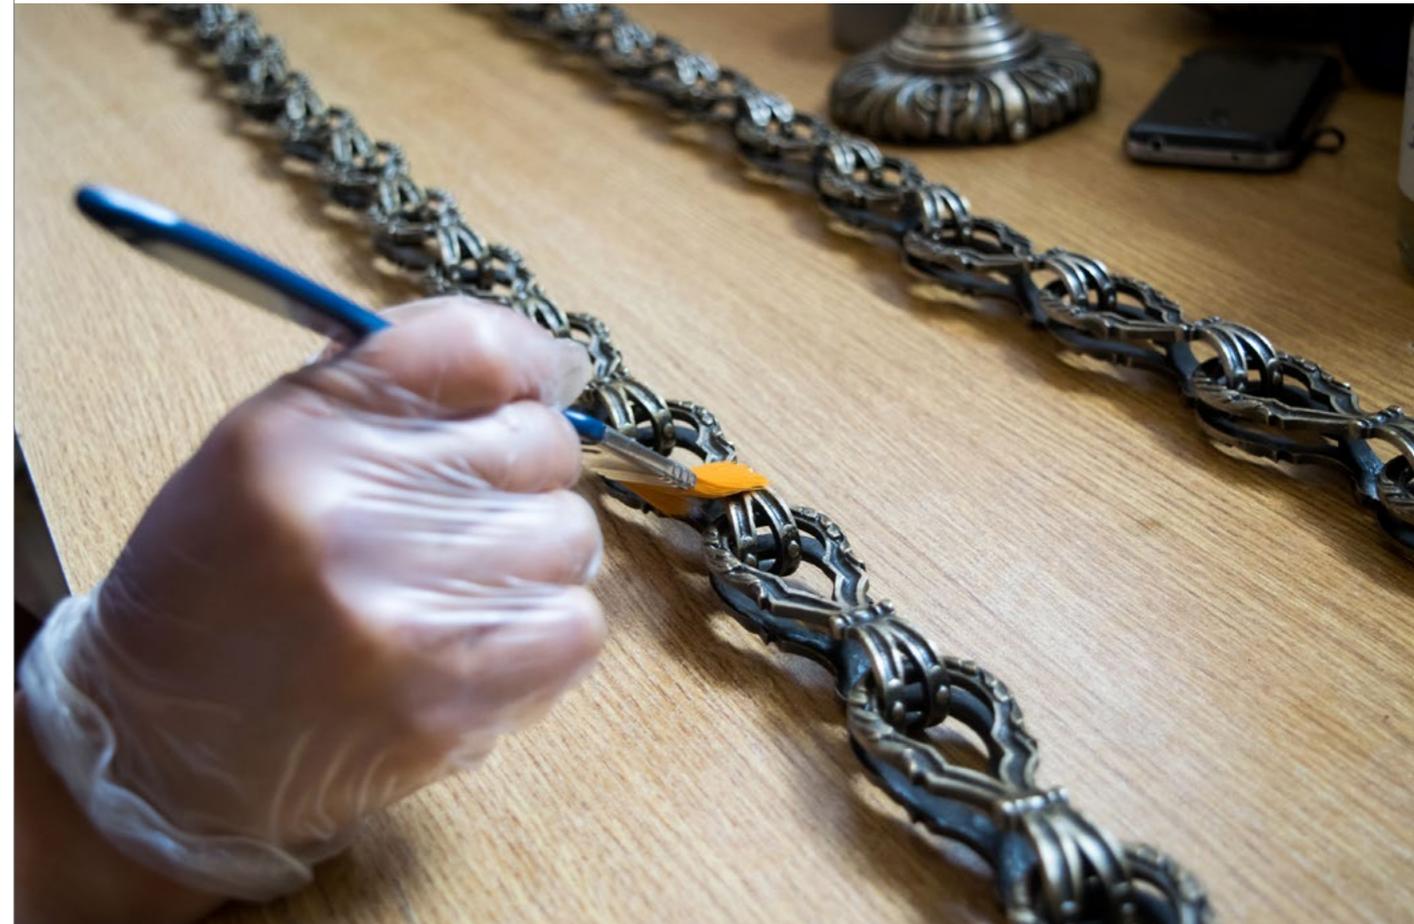
La luminaria presentaba suciedad superficial compuesta de polvo, depósitos de pintura blanca, residuos de mampostería sobre el disco de acrílico que oficia de plafón y residuos de pasta de pulir en la superficie metálica. Se observó la presencia de óxido de hierro en varillas roscadas correspondientes al soporte del gancho y al mecanismo de cierre, desajustes de piezas superiores y precintos plásticos que unían los cables con los portalámparas y el anillo de bronce.

Aplicación de protección en las cadenas de la luminaria.

El plafón de acrílico presentaba además una fisura que fue consolidada

El tratamiento aplicado fue limpieza mecánica en seco y en húmedo con posterior secado, seguido de remoción de barniz en zonas puntuales. A continuación se llevó a cabo el tratamiento de la corrosión de las varillas internas y se aplicó barniz para metales a modo de protección en todas las piezas de la luminaria. Se procedió al recableado de la luminaria ya que el circuito eléctrico presentaba empalmes con cables expuestos y envejecidos. El proceso concluirá próximamente con el tratamiento de la tercera luminaria que forma parte del conjunto.

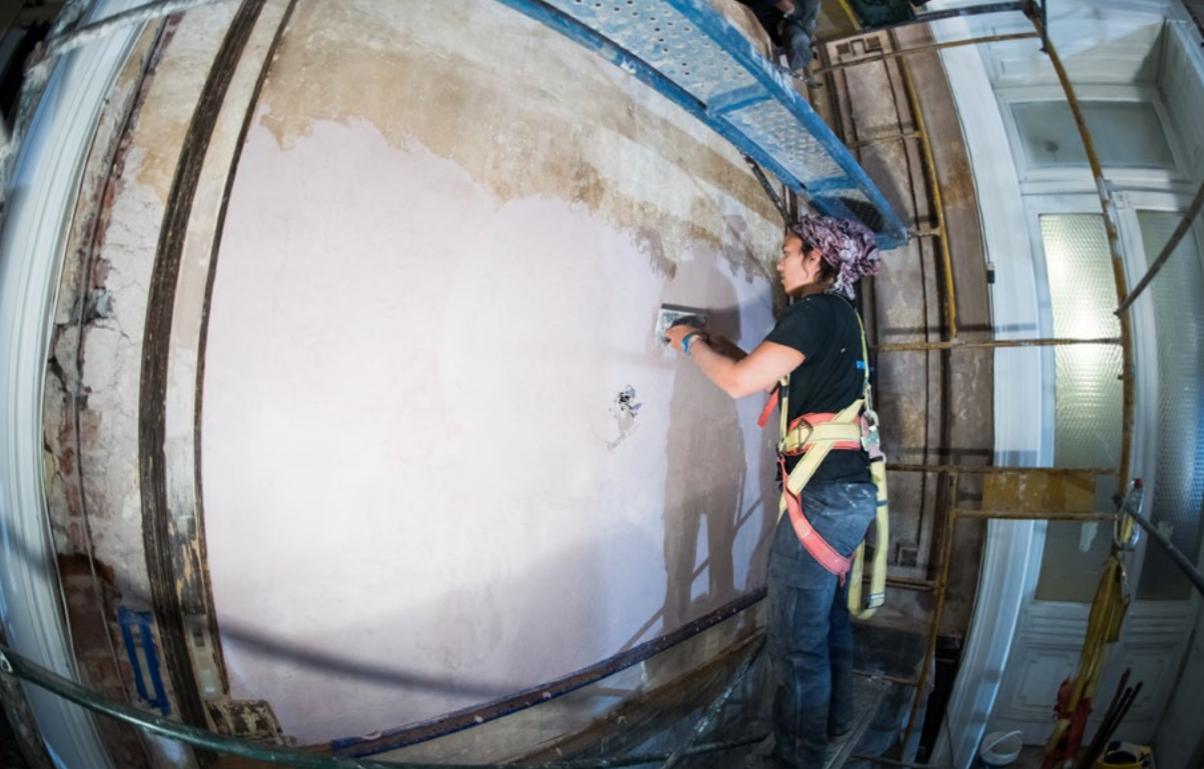
En este mismo muro se encontraron dos parches que estaban ubicados a ambos lados de la ventana y cubrían el mecanismo de hierro correspondiente a la apertura de la misma. Se determinó que este mecanismo debía ser removido y se procedió a la consolidación y reintegración volumétrica del área con mortero grueso y fino.

Reintegración volumétrica de faltantes en muros.

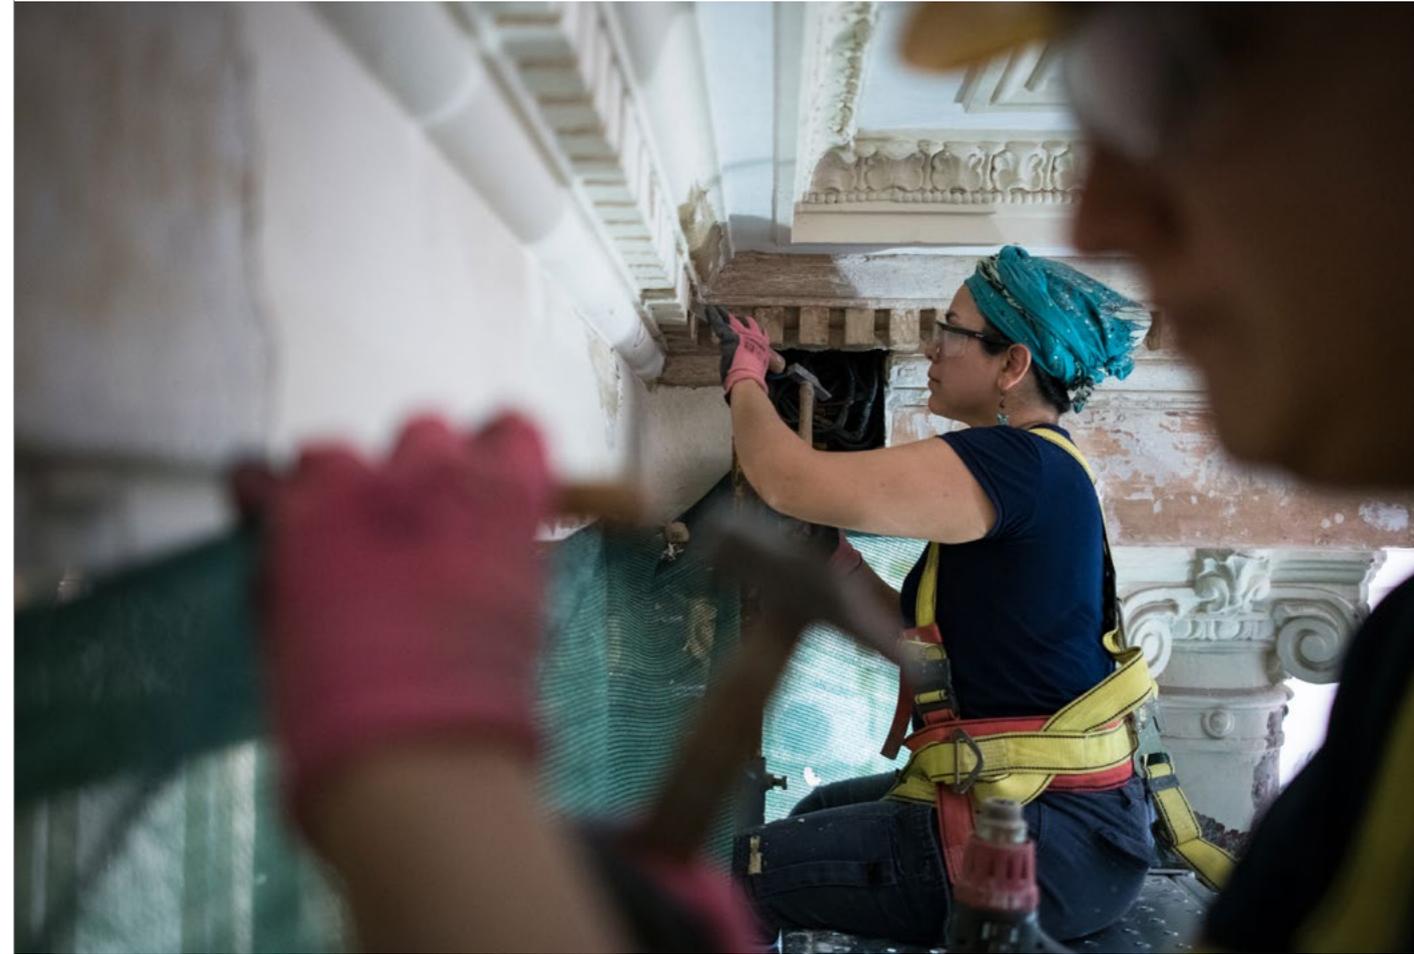
Decapado mecánico del área de molduras.

En el presente período se avanzó con decapado mecánico de molduras de ovas y dardos, dentículos, hojas de acanto con rosario, molduras lineales y áreas restantes de los muros.

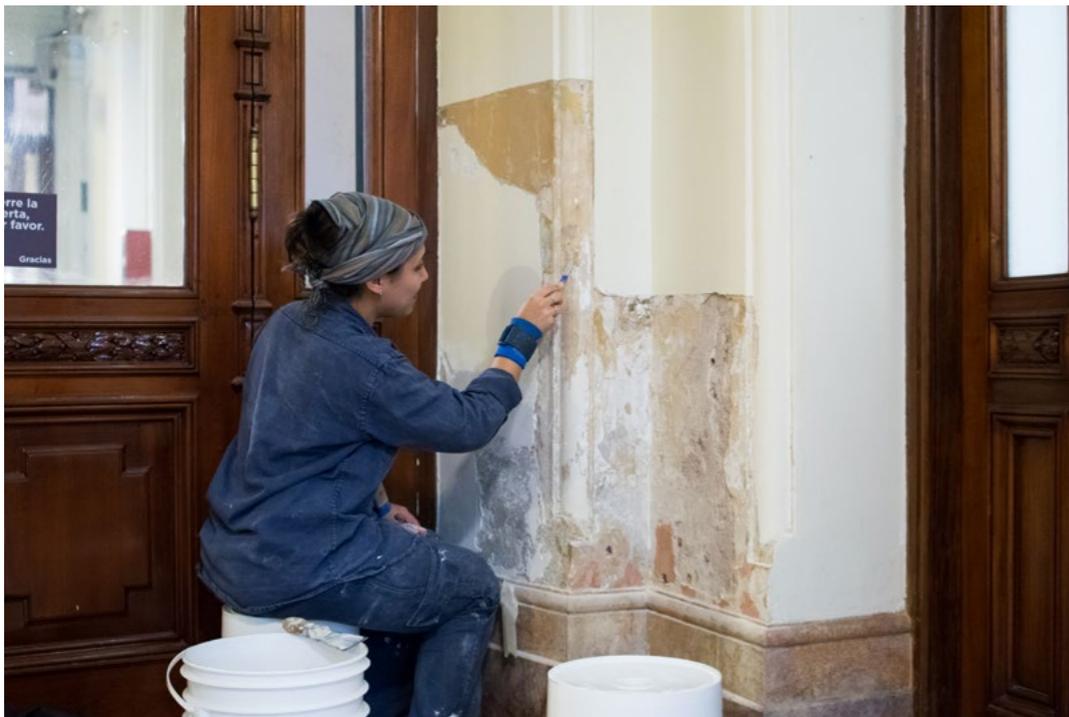
Decapado mecánico de muros del pasillo que conduce a la *Oficina de Prensa*.

Los zócalos revestidos en mármol presentaban suciedad superficial, faltantes, grietas y fisuras. Se llevó a acabo limpieza mecánica en seco y en húmedo, seguida de consolidación de grietas y fisuras por inyección.

Luego se realizó reintegración volumétrica y restitución de color con la técnica de falso acabado.

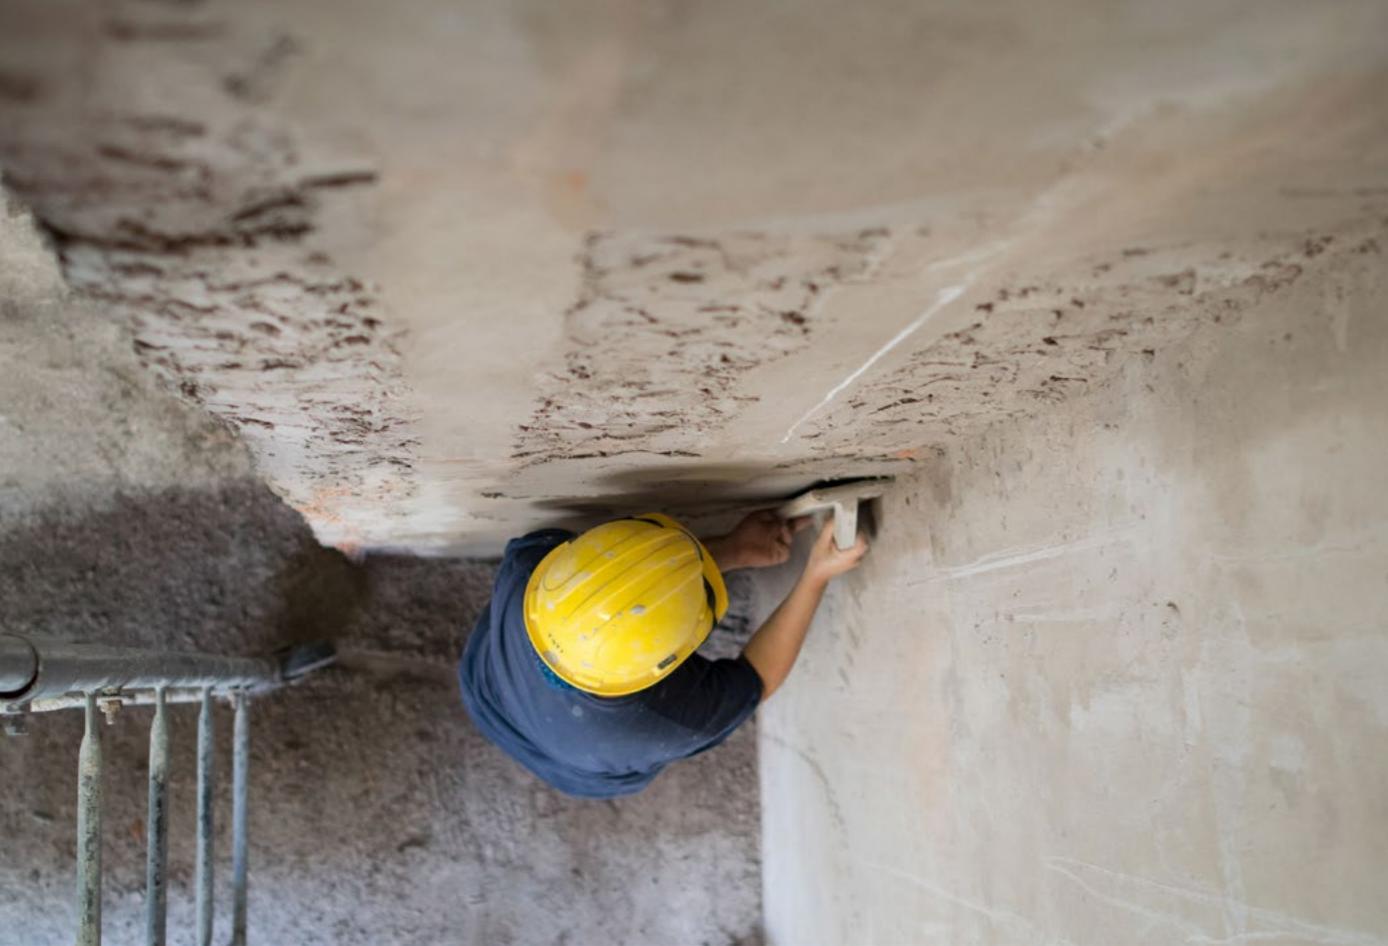
Colocación de revoque grueso en muros del segundo piso.

En el segundo piso comenzó la aplicación de mallas de refuerzo y revoque grueso en muros.

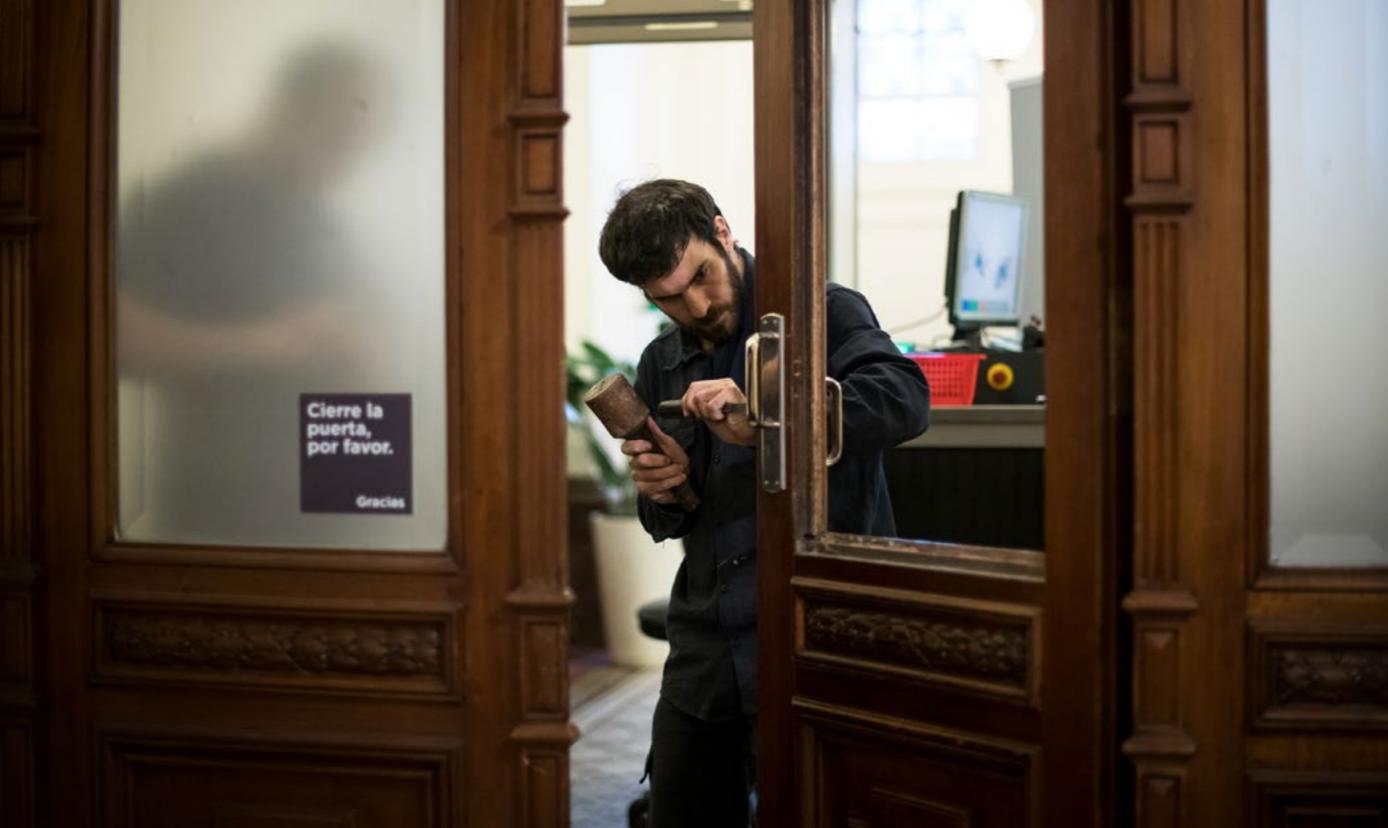
Restaurador trabajando en la intervención de una de las puertas del Acceso Av. Rivadavia 1864.
