Mayo/
Junio
2018

Informe de gestión

/ Departamento Museo y Restauración de Obras de Arte
/ Subdirección de Obras y Proyectos

Departamento Museo y Restauración de Obras de Arte

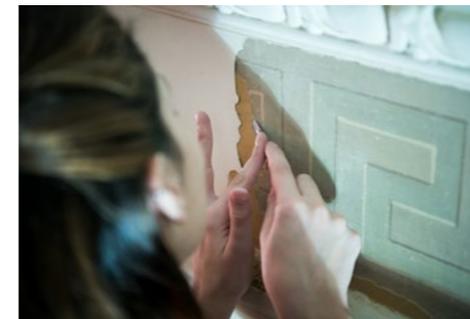
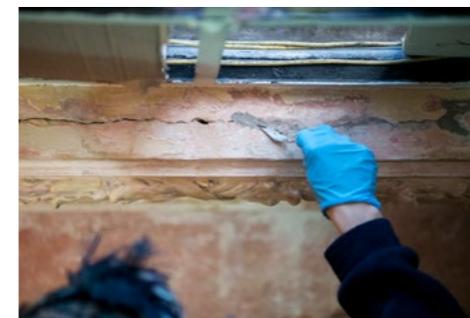
1. Decapado mecánico de pintura monocromática aplicada sobre guarda de pintura mural.

2. Consolidación y reintegración volumétrica de grietas y fisuras.

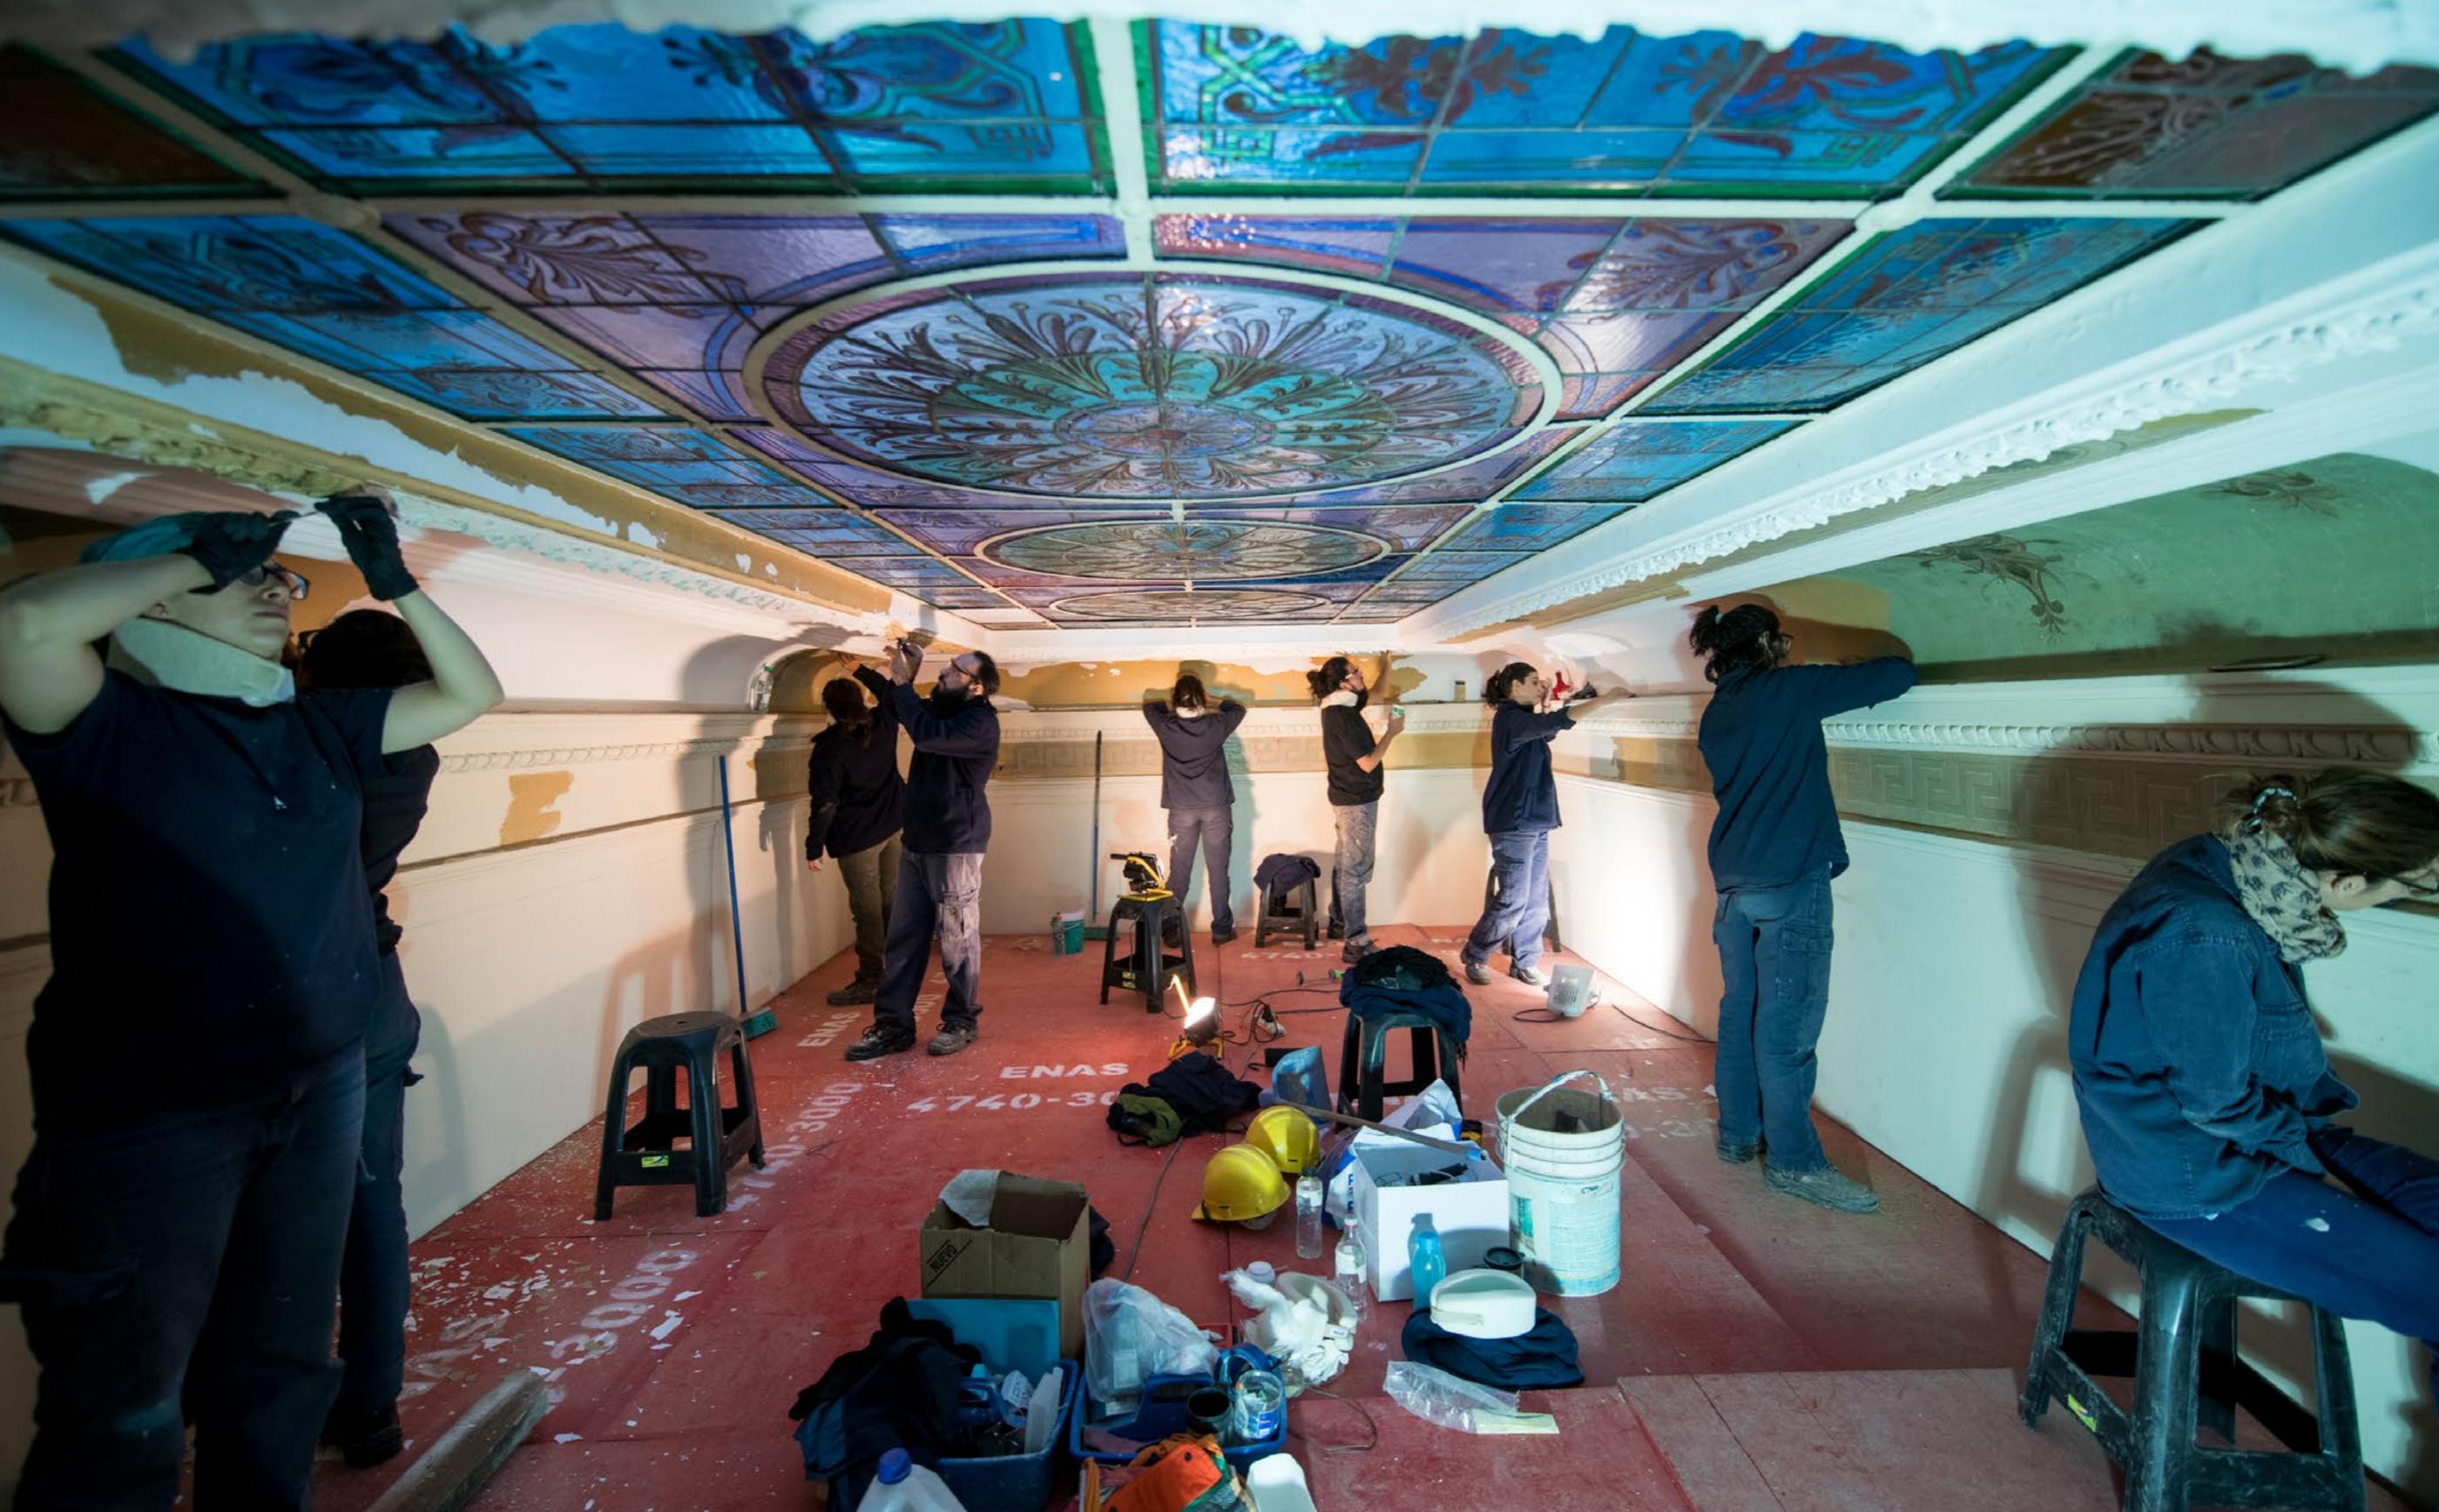
Restauradores trabajando en decapado mecánico de la pintura mural.

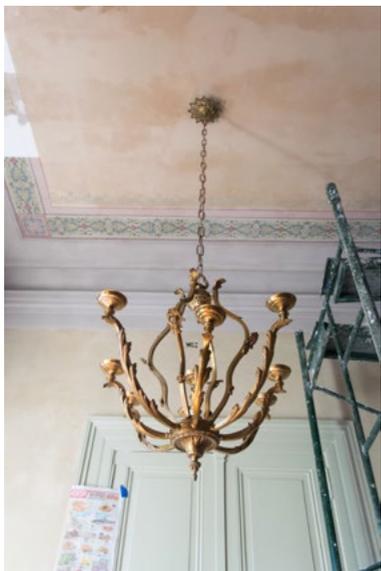
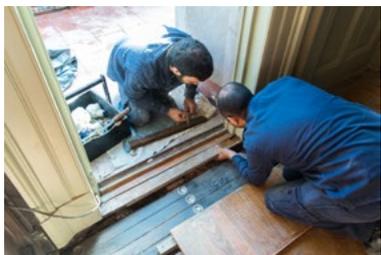
Algunas tablas de madera del solado se encontraban desprendidas, principalmente en el perímetro en donde se encuentran ubicadas las tapas para el acceso al cableado de la instalación eléctrica. En estos casos, una vez reposicionado el cableado, se procedió a afianzar y adherir las tablas desprendidas. Seguidamente se niveló la tonalidad y se aplicó protección y lustre superficial.

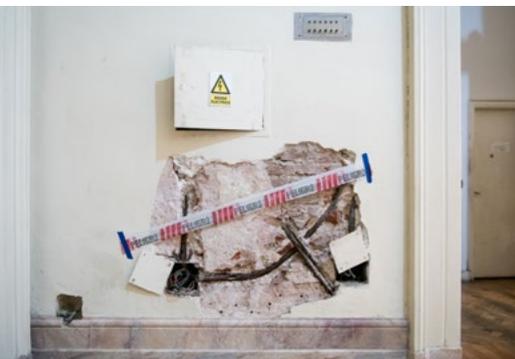
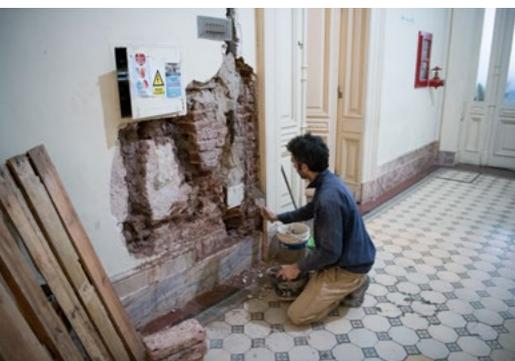
1. Instalación de distribución eléctrica en mal estado.
2. Consolidación y reintegración de faltante en muro.

La intervención del pasillo que conduce hacia la *Oficina de Prensa* -iniciada durante los meses de marzo y abril- continuó en el presente período con la aplicación de pintura en las áreas tratadas anteriormente. En uno de los muros se había verificado la existencia de parte de una instalación de distribución eléctrica que se encontraba en mal estado dado el alto grado de corrosión que presentaba la cañería de hierro fundido, con riesgo de transmisión eléctrica al muro. Una vez tratada esta problemática por el área de electricidad, se procedió a consolidar el muro y reintegrar el faltante mediante la aplicación de mortero grueso, mortero fino y colocación de enlucido.
