Diciembre/2018

Febrero/2019

# Informe de gestión

/ Departamento Museo y Restauración de Obras de Arte  
/ Dirección de Obras y Operaciones

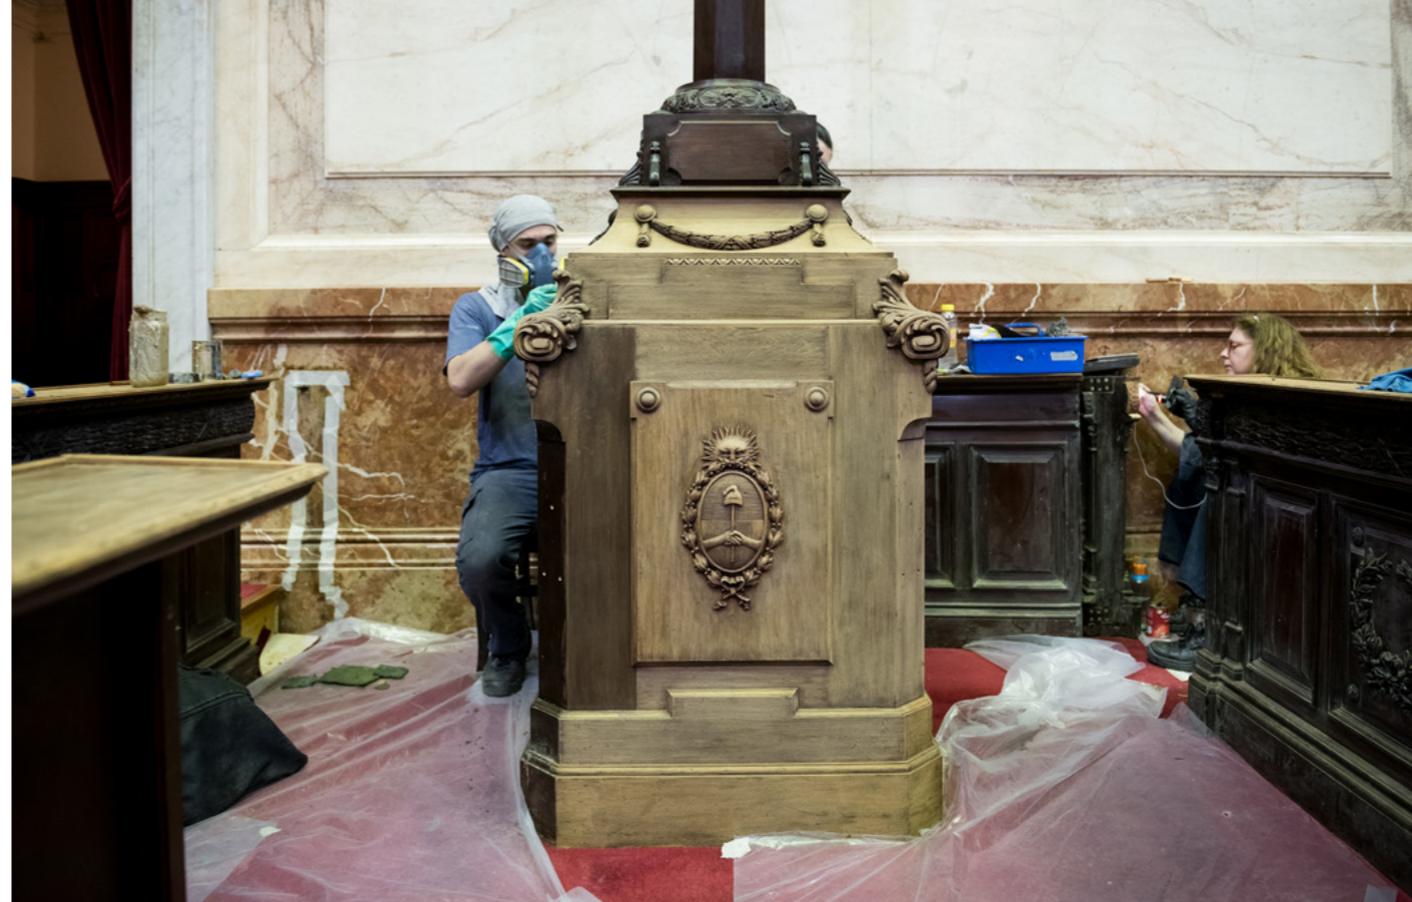
Decapado mecánico-químico del basamento del mástil.

El basamento del mástil está obrado en madera de petiribí.

El interior del basamento presentaba -grabadas en el soporte o realizadas en tiza blanca y crayones de cera- inscripciones que indicaban las fechas de intervenciones anteriores.

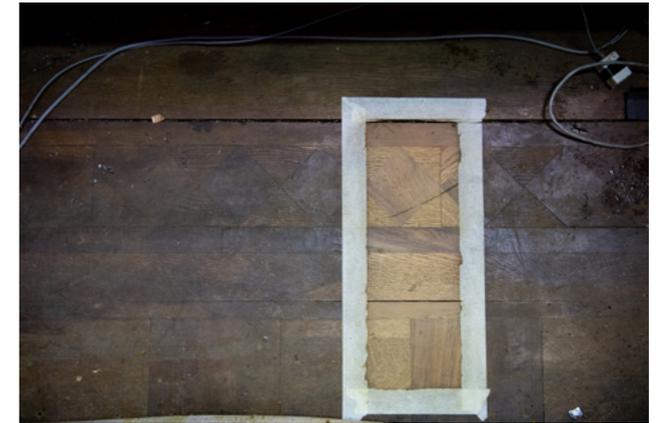
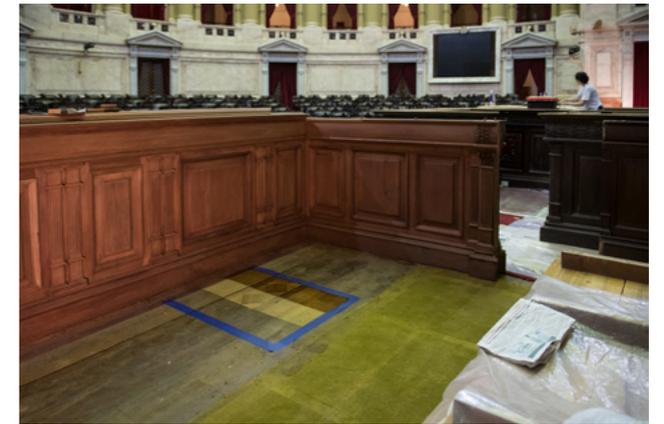
1. Franja testigo del piso de madera de roble de Eslovenia.
2. Testigo de tres franjas realizado a modo de registro en el piso de madera del Recinto.

Durante la intervención del estrado y basamento del mástil se levantó parte de la alfombra, quedando al descubierto el solado original de madera de *roble de Eslovenia*. El mismo se encontraba en regular estado de conservación, presentando suciedad superficial y acumulación de capas de cera. Se realizó un testigo -a modo de registro para intervenciones futuras- que exhibe tres franjas que indican el estado de conservación actual del piso, la superficie sometida a procesos de decapado y limpieza y el piso protegido una vez finalizado el tratamiento completo.

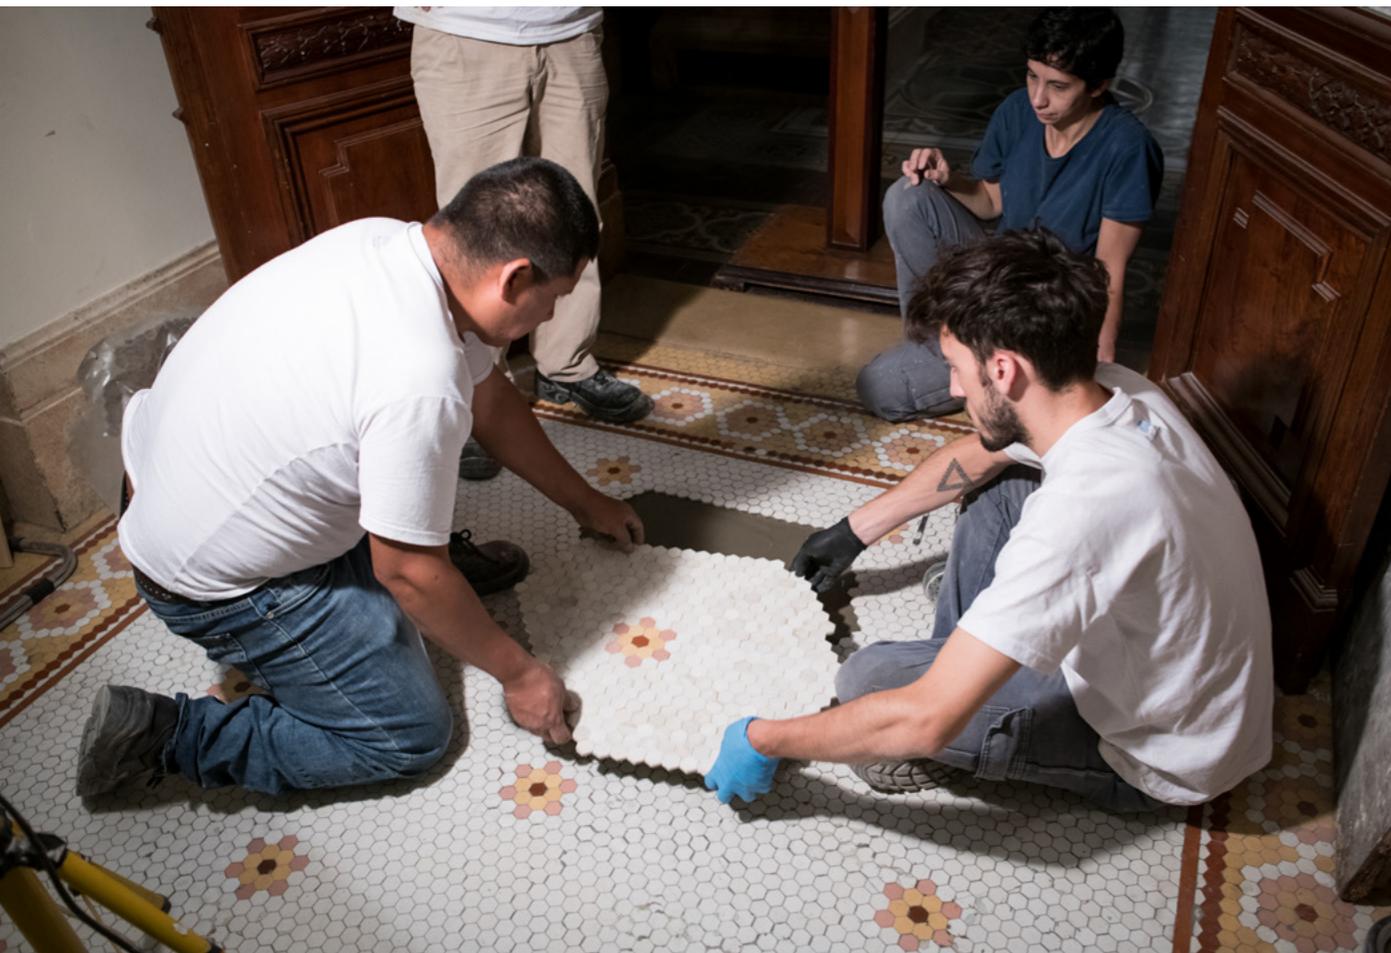
Durante el presente período la intervención se llevó a cabo en sectores específicos que presentaban hundimientos ocasionados por deterioros de contrapisos y carpetas.

Colocación del mosaico armado en el lugar de origen.

En algunos casos, al retirar las teselas y el material disgregado del contrapiso, se encontraron cañerías eléctricas en mal estado, razón por la cual fue necesario remover el contrapiso en mayor profundidad y realizar el tratamiento de la superficie metálica de las mismas. El solado presentaba además pequeños faltantes y roturas de teselas que fueron intervenidas *in situ* mediante reintegración volumétrica, reintegración cromática y aplicación de protección.

Seguidamente se colocó sobre ellas un papel vinílico adhesivo para retirar el diseño completo y trasladarlo a taller. A continuación, se apoyaron las teselas con el papel vinílico sobre una superficie rígida quedando el reverso de las mismas hacia arriba, y se aplicó mortero con malla plástica de refuerzo. Una vez completado el proceso de fraguado, se procedió a instalar el mosaico en el lugar de origen utilizando mortero para su colocación.

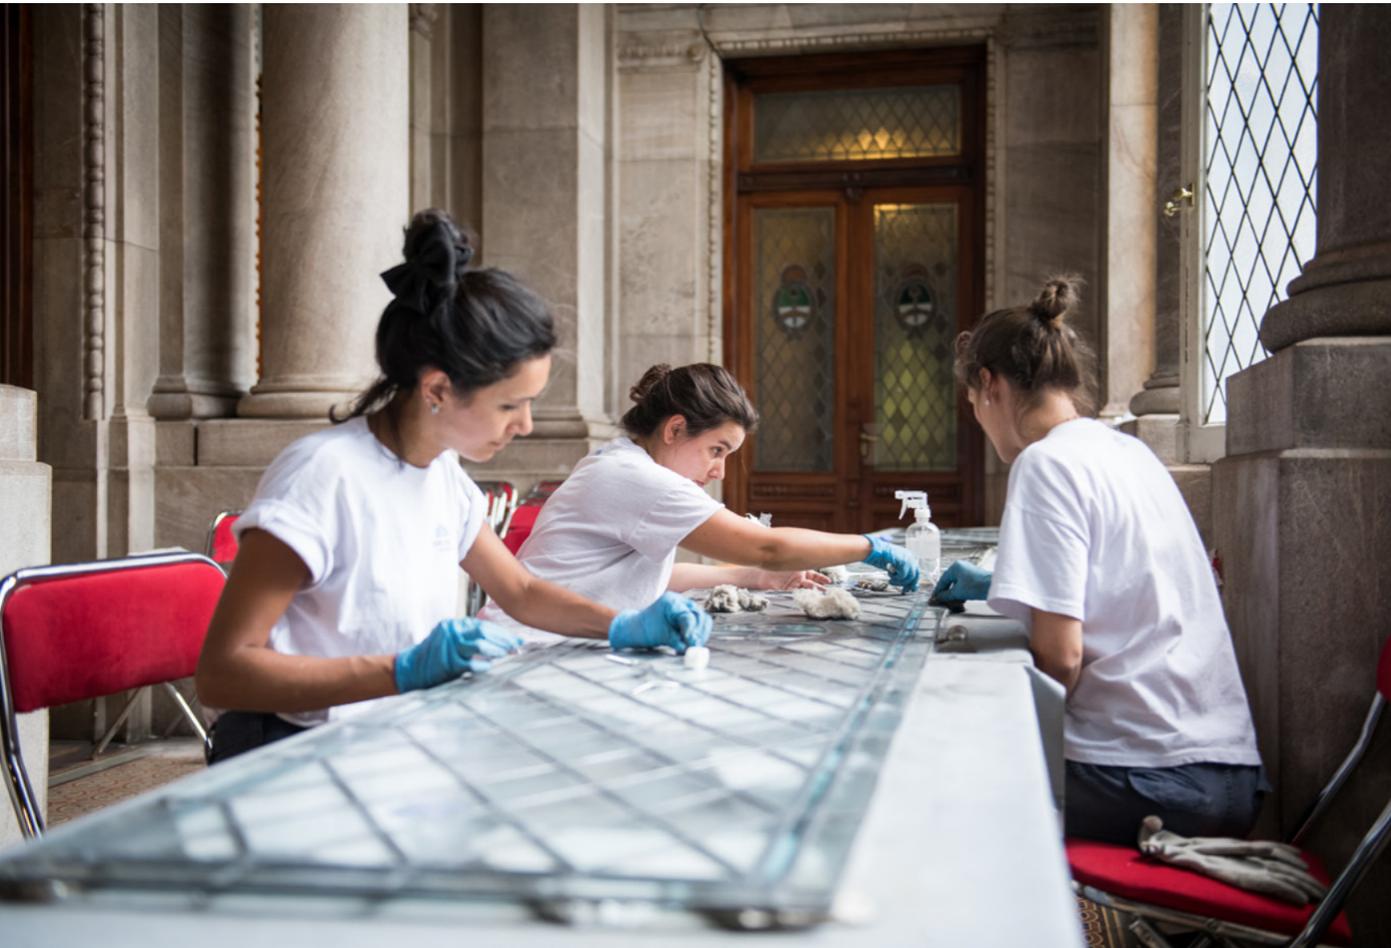
Limpieza mecánica en seco y en húmedo de paños de vitral.

Se procedió a remover la silicona mecánicamente, dado que la misma entrañaba el riesgo de producir quebraduras y deformaciones en las uniones.

Una vez trasladados los paños a taller, se inició el proceso de limpieza mecánica en seco y en húmedo. Se removieron restos de silicona y de masilla del perímetro del vitral.

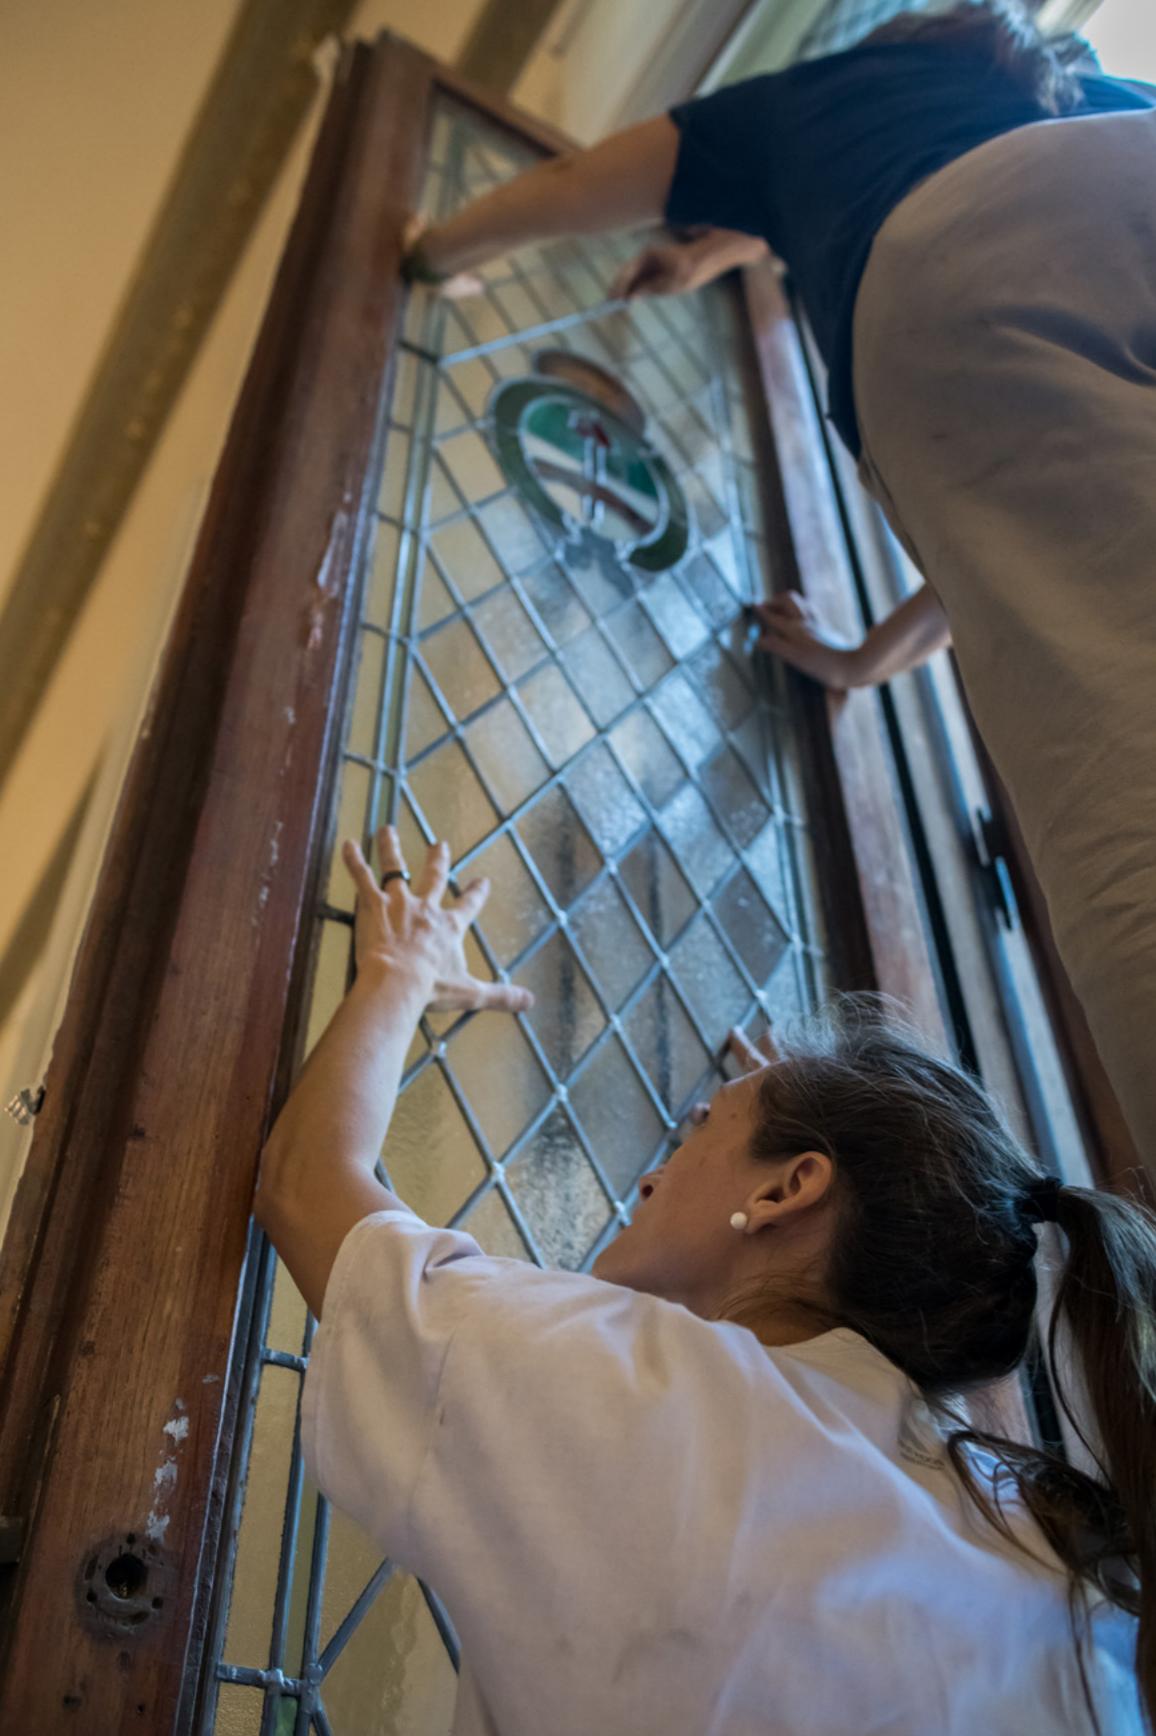
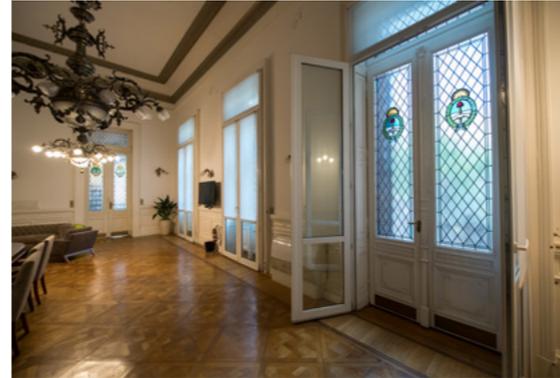
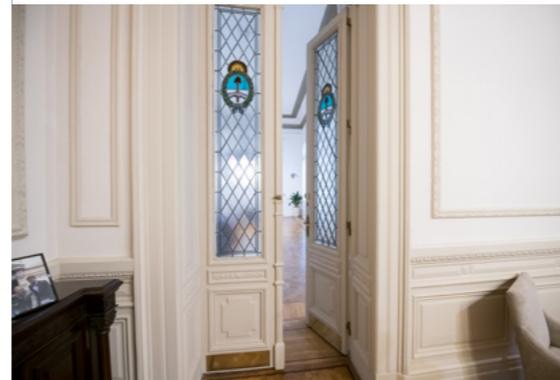
Una vez llevado a cabo el relevamiento de diseño y patologías presentes se observaron piezas con roturas, refuerzos que requerían sostén adicional y plomos quebrados y faltantes. Las fisuras presentes en los plomos fueron tratadas con soldadura en determinados casos y mediante el reemplazo del perfil en otros. Las piezas faltantes o correspondientes a una intervención anterior fueron reemplazadas por vidrios de características similares a los originales.

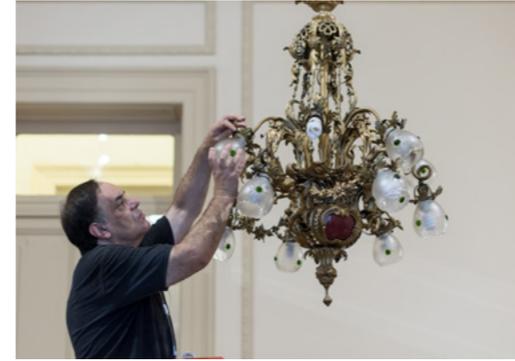
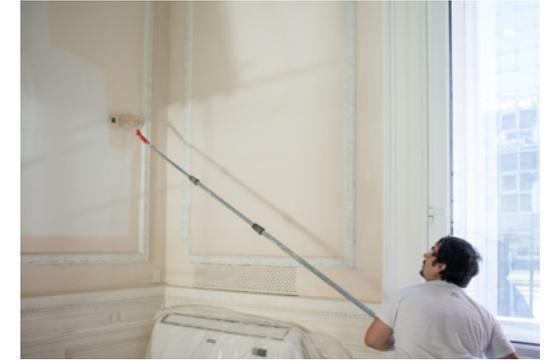
1. Colocación de tulipas en la luminaria una vez concluido el tratamiento de las mismas.
2. Aplicación de pintura en muros.

La luminaria presentaba suciedad superficial, una tulipa fisurada y otra fracturada en dos piezas. Se llevó a cabo limpieza en seco de la superficie metálica *in situ* y las tulipas fueron retiradas para ser intervenidas en taller.

Se realizó limpieza en seco y húmedo de tulipas, se consolidó la fisura presente en una de ellas y se adhirieron los fragmentos de la tulipa que se encontraba fracturada.

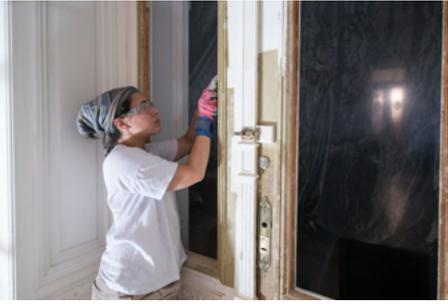
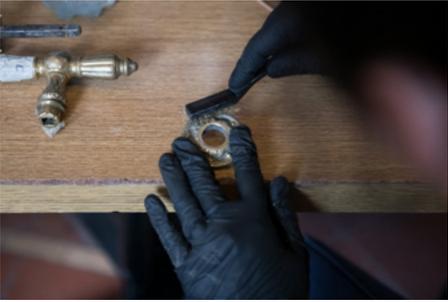
1. Decapado mecánico de carpinterías.
2. Limpieza en húmedo de piezas de bronce.

Las carpinterías de la puerta balcón y puertas que vinculan los despachos fueron intervenidas de la misma manera que la *boiserie*. El cielorraso cuenta con una luminaria de bronce compuesta de veintidós luces con tulipas de distinto tamaño y una luz central con plafón faltante. Tres de las luces cuentan con dieciséis caireles cada una. La luminaria está decorada con motivos vegetales y figuras de mujeres danzantes realizadas en bronce con pátina de color negro. Los deterioros consistían en suciedad superficial, roturas y fisuras en tulipas y faltante de uno de los pétalos de una tulipa. El tratamiento consistió en limpieza en seco de la superficie metálica que fue realizada *in situ* y limpieza en seco y húmedo de tulipas y caireles llevada a cabo en taller.

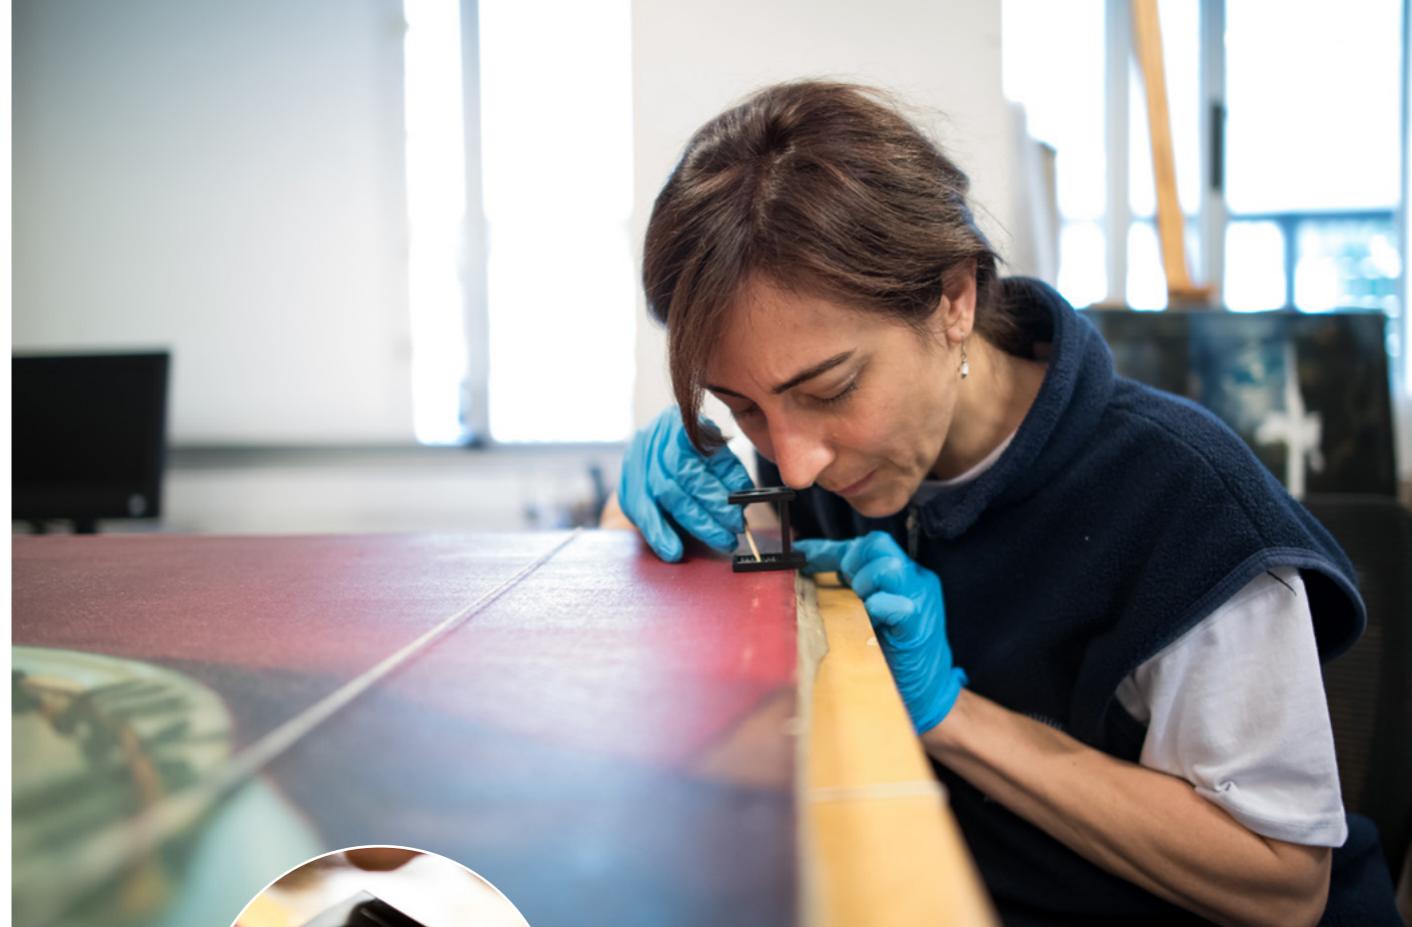
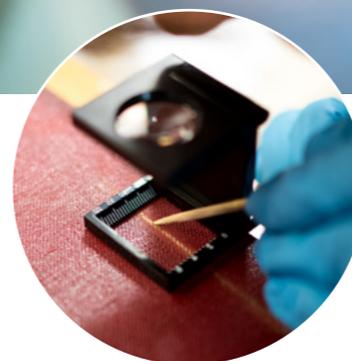
En la obra se observaron manchas de pintura dorada provenientes de una intervención anterior del marco, envejecimiento del barniz y defectos en la aplicación del mismo.

Asimismo se confirmó la existencia de *pitting*, causado por la presencia de colonias de hongos que se manifestaban como manchas blanquecinas en la superficie.

1. Limpieza mecánica de restos de purpurina del marco depositados sobre la capa pictórica.

2. Detalle de remoción de purpurina de la capa pictórica.

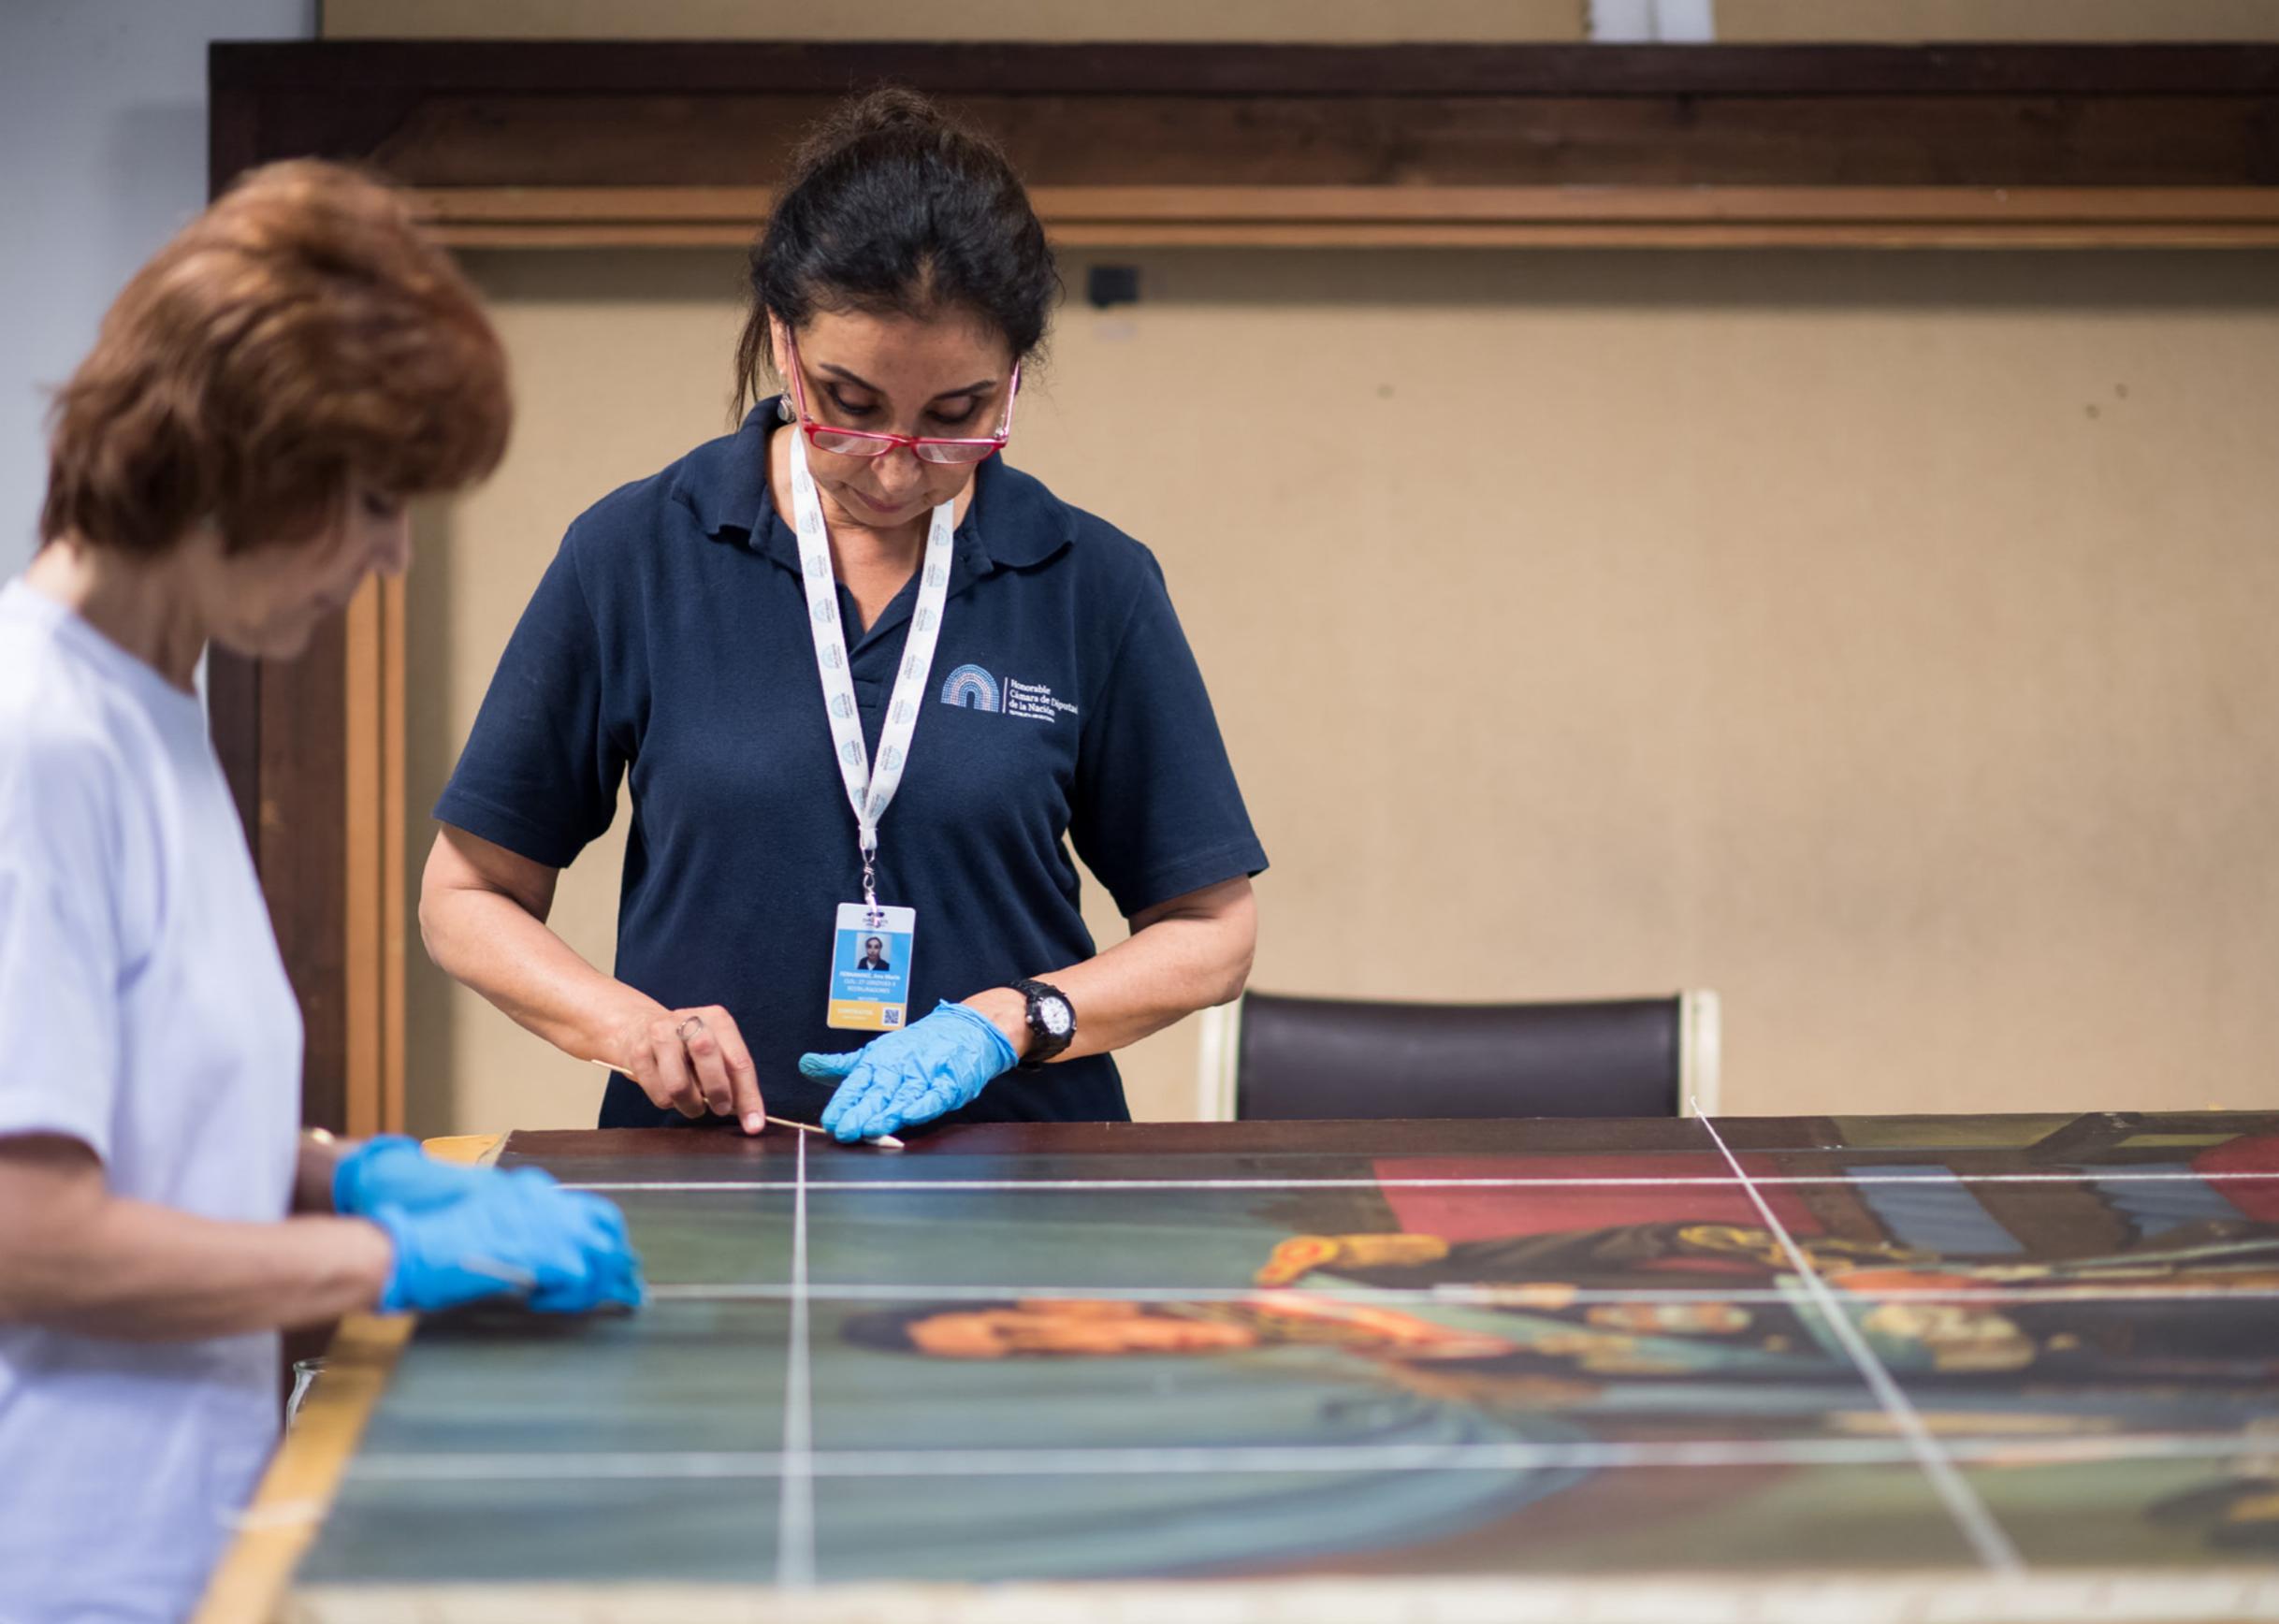
Limpieza en húmedo y remoción de barniz de la capa pictórica.

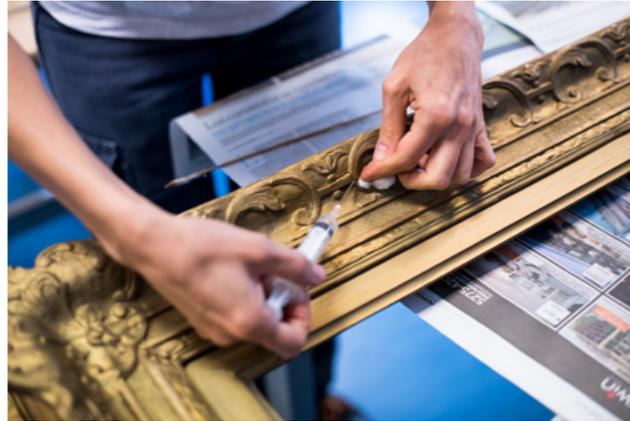
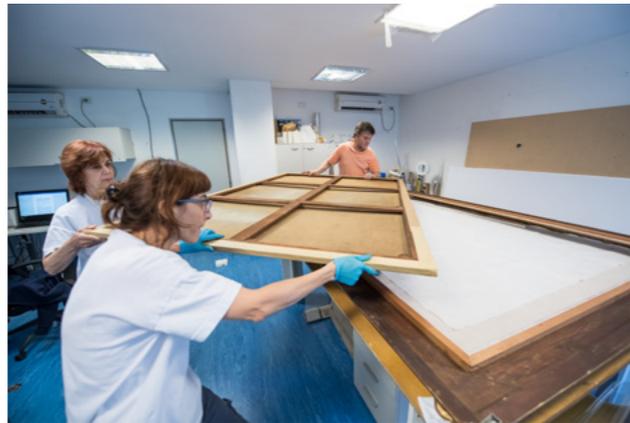
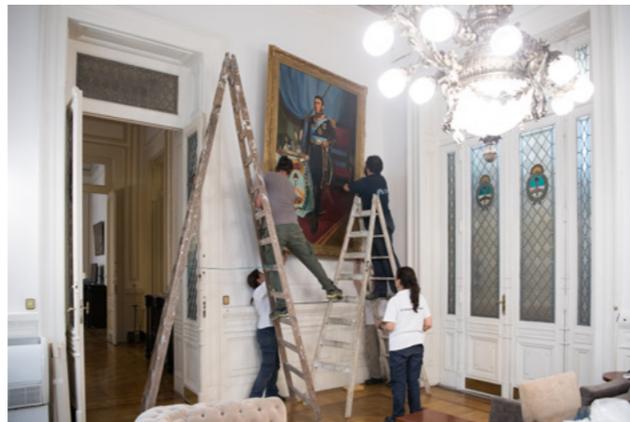
1. Consolidación de fisuras y grietas del marco por inyección.
2. Montaje de la obra en el marco.
3. Instalación de la obra en el Despacho del Presidente.

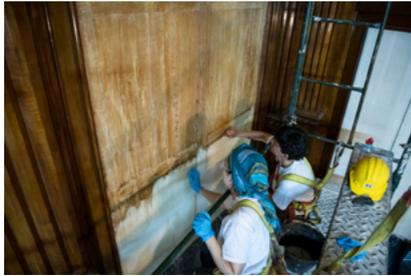
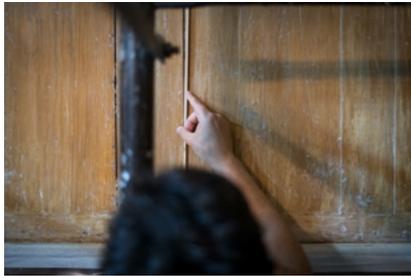
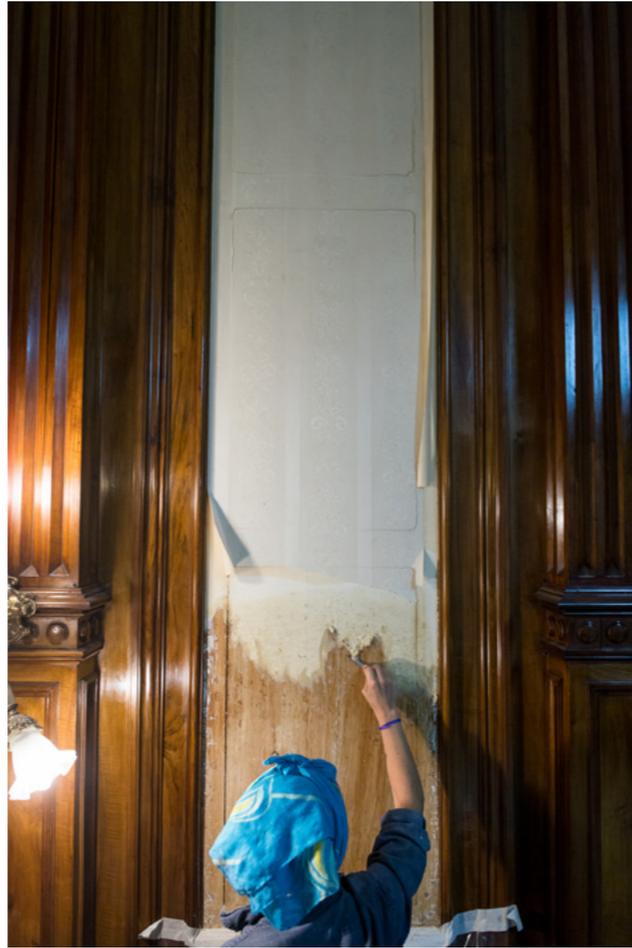
1. Decapado mecánico en húmedo de los silencios de la *boiserie*.
2. Colocación de varillas de madera entre los tablones.
3. Decapado mecánico en húmedo de paños empapelados.

La intervención de los paños empapelados se inició con decapado mecánico en húmedo de la superficie, con el objetivo de retirar el papel que se encontraba fuertemente adherido.

Una vez retirado el papel se procedió a embutir varillas de madera entre los tablones con separación, con el objeto de darle continuidad a la superficie. Seguidamente, la misma fue nivelada y se aplicó pintura en cada uno de los silencios tratados.

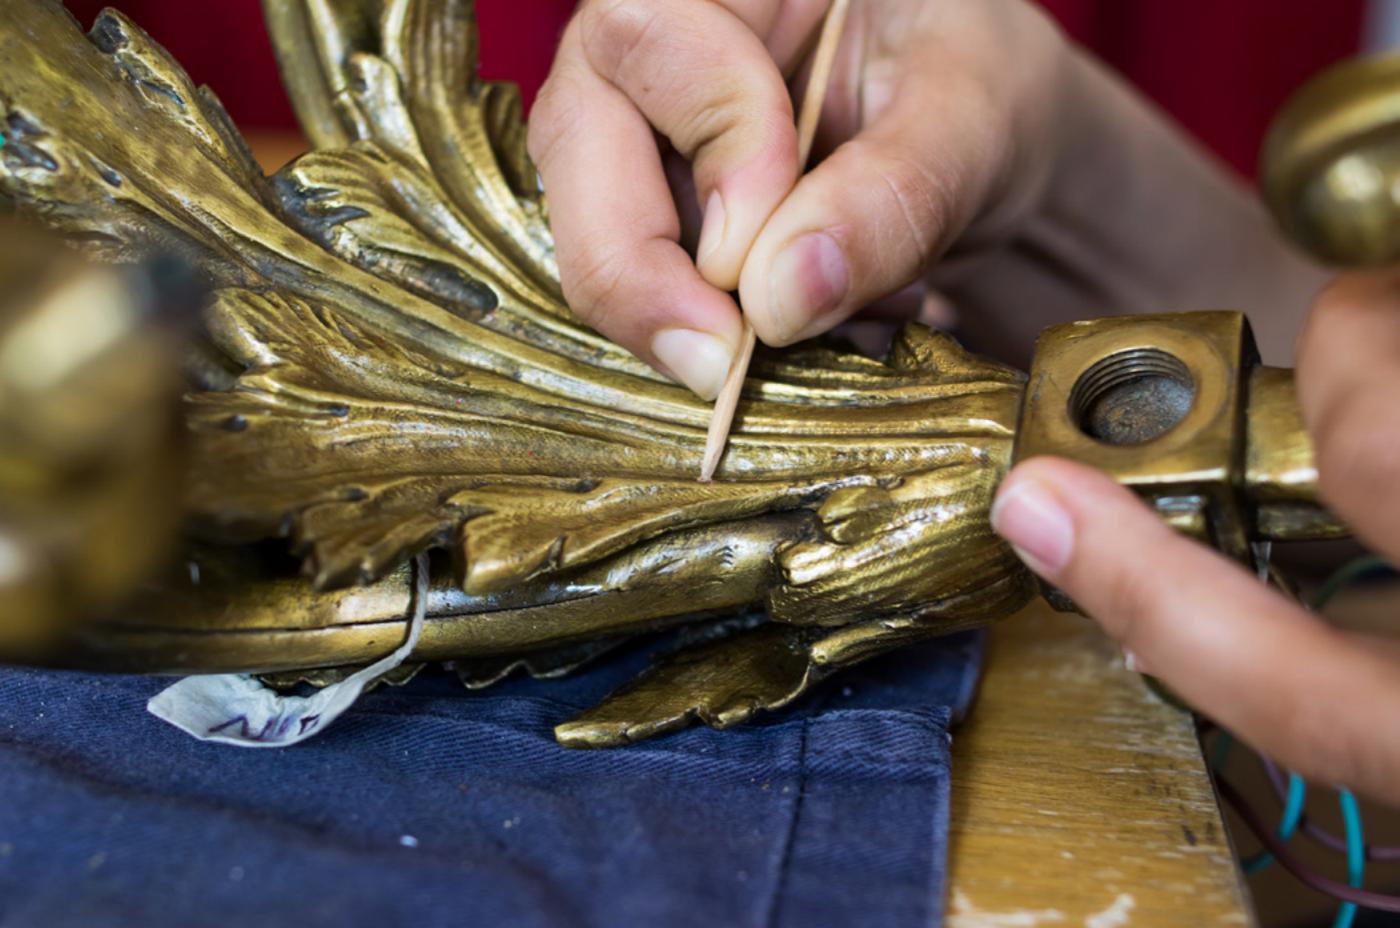
Limpieza mecánica en seco de  
aplique de bronce.

La ornamentación de las piezas está compuesta de elementos florales, estilización de hojas de acanto y gallones. La superficie de la luminaria presentaba suciedad, residuos de pasta de pulir y depósitos de pintura blanca. Otros deterioros consistían en faltantes de pátina en una de las piezas, faltante parcial de un portatulipa, rayones en superficie, productos de corrosión del cobre presente en el bronce y marcas de herramientas. La luminaria exhibía además diversas intervenciones inadecuadas realizadas con anterioridad efectuadas con alambres de hierro y de cobre, perforaciones, tornillos, restos de adhesivo y piezas de reemplazo. El eje metálico ubicado en el pie de la escalera y sobre el que encastran las piezas de la luminaria presentaba restos de adhesivo en la parte inferior.

La intervención de esta luminaria comenzó con el desarmado de piezas –algunas de las cuales se encontraban adheridas entre sí– y limpieza mecánica en seco y en húmedo de la superficie metálica. Se removieron restos de adhesivo y productos de corrosión del cobre.

Luego se aplicó barniz para metales y se procedió a reemplazar clavos, tornillos y alambres.

Finalmente se realizó limpieza mecánica en seco y en húmedo de las tulipas de vidrio.

La luminaria fue armada y recableada parcialmente ya que, debido a una inadecuada intervención anterior, la misma no pudo ser instalada en su emplazamiento.

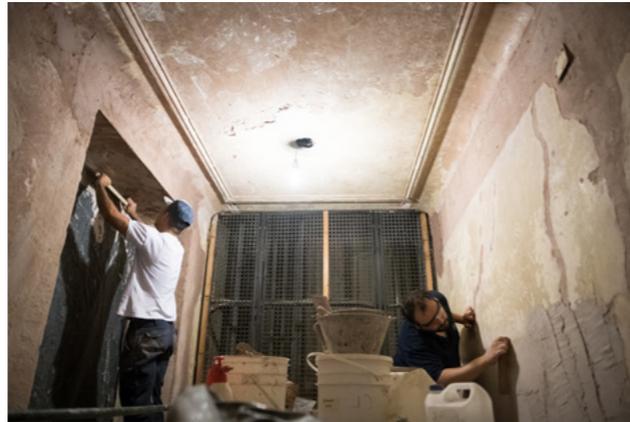
En el mes de noviembre de 2018 –y de manera simultánea a la intervención de la *Escalera Combate de los Pozos*– se había iniciado el tratamiento en el hall de acceso a la “*Sala de Exposiciones José Luis Cabezas*”, situada en el entresuelo ubicado entre el primero y segundo piso del *Palacio*. Durante aquella intervención se habían llevado a cabo procedimientos de decapado mecánico en muros y cielorraso, remoción de materiales descohesionados y parches ejecutados en materiales inadecuados. La viga dintel emplazada en el vano de acceso a la sala y la viga estructural correspondiente al acceso a este espacio habían sido tratadas debido a la presencia de corrosión y debilitamiento. Durante el presente período continuó la intervención del espacio de acceso a la sala y se iniciaron los trabajos en la sala propiamente dicha. En el hall de acceso, la instalación eléctrica se encontraba en mal estado, las cañerías metálicas presentaban corrosión y algunos cables se hallaban al descubierto.

Restauradores trabajando en reintegración volumétrica en muros del hall de acceso.

Las tuberías fueron tratadas mediante fosfatizado y aplicación de convertidor de óxido. Algunos caños fueron reemplazados por el taller de electricidad de la HCDN. En el cielorraso se retiraron parches ejecutados en materiales inadecuados y una capa de yeso. Se consolidaron fisuras y grietas por inyección y se procedió a nivelar la superficie. Se llevó a cabo reintegración volumétrica con mortero grueso y fino en muros y cielorraso y se aplicó enlucido a modo de terminación. El espacio mostraba una división ejecutada con un panel de yeso, el que una vez retirado dejó al descubierto una reja de un antiguo montacargas. La intervención de este espacio finalizó con la aplicación de pintura en muros, cielorraso y reja del montacargas y con el tratamiento de la puerta bastidor de cedro que proporciona el acceso a la Sala. Se llevó a cabo lijado y nivelado de las imperfecciones superficiales, seguido de retoques de color y aplicación de protección.

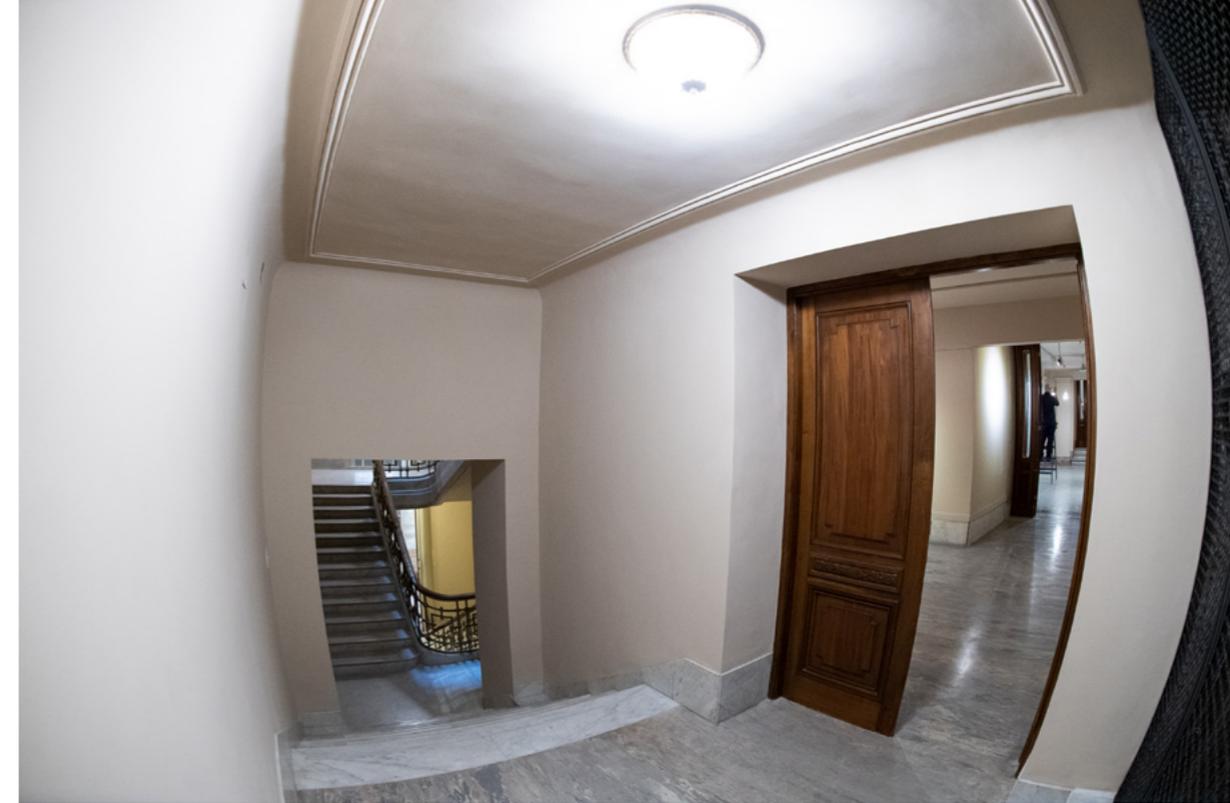
Vista del hall de acceso a la sala una vez finalizada la intervención.

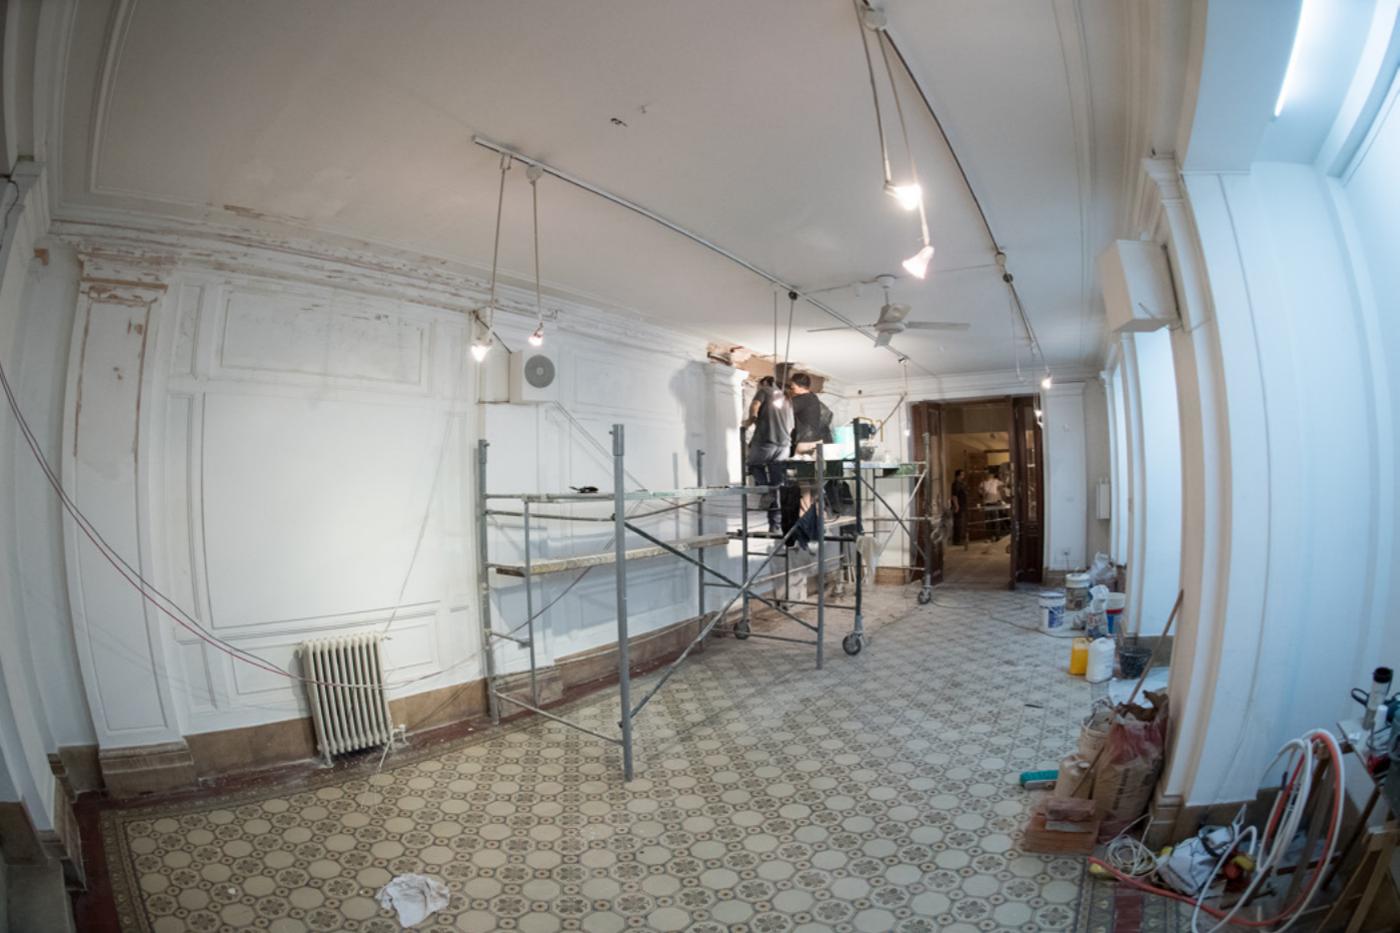
Vista de la Sala de Exposiciones José Luis Cabezas durante la intervención.

La Sala de Exposiciones José Luis Cabezas se encontraba en regular estado de conservación. Se observó la presencia de humedades provenientes de filtraciones y desprendimientos de capas de pintura y de terminación. En un sector en el que se encuentra ubicada una viga falsa con molduras y cielorraso aplicado, los materiales se hallaban descohesionados con riesgo de desprendimiento. La intervención se inició con decapado mecánico en muros y cielorraso. La humedad presente en el muro oeste provenía de filtraciones de pisos superiores. Desde el extremo izquierdo del muro hasta la parte media del mismo y el cielorraso, la superficie mostraba eflorescencias de sales, desprendimientos de capas de pintura y materiales disgregados. Una vez decapado el sector se observó la existencia de grietas de gran profundidad que fueron consolidadas por inyección.

Las zonas con pérdida de revoques fueron consolidadas por impregnación y luego reintegradas mediante la aplicación de mortero grueso y fino. En el área central del muro oeste debieron ser retirados de forma parcial los materiales que forman el cielorraso, la parte alta del muro y la cornisa falsa remarcada con molduras de trazado rectilíneo. La apertura del sector reveló la estructura de bovedilla de ladrillos de la cual pende el cielorraso aplicado. Las viguetas de hierro que soportan las bovedillas presentaban oxidación y exfoliación. La superficie fue tratada mediante fosfatizado y aplicación de convertidor de óxido. Seguidamente se instaló una malla plástica y mortero grueso por encima de las viguetas para reintegrar el espacio del entretecho. A continuación se procedió a colocar revoque grueso con malla plástica, la que fue adherida de forma puntual a las viguetas. En un sector de la cornisa falsa se observó la existencia de una caja de electricidad cuya tubería metálica se hallaba en buen estado, por lo que la misma fue conservada. En la parte inferior de la cornisa se colocaron pernos roscados de refuerzo con el objeto de sostener los ladrillos a colocar para su reconstrucción. Seguidamente se colocó mortero grueso en capas sucesivas utilizando una terraja metálica con el diseño de las molduras. Luego se llevó a cabo la aplicación de revoque fino y la ejecución de enlucido a modo de terminación. La intervención finalizó con la aplicación de pintura en muros y cielorraso y con la limpieza y protección de la puerta tablero de dos hojas.

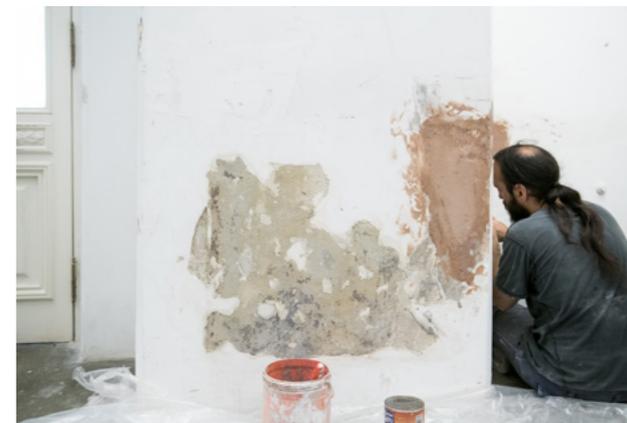
Los muros de este espacio presentaban deterioros ocasionados por humedad de condensación y por filtraciones provenientes de un sanitario adyacente. Los materiales presentaban eflorescencias de sales y biodeterioro asociados a la existencia de humedad. La intervención se inició con remoción de materiales desprendidos y limpieza en húmedo de la superficie mural afectada que se encontraba seca.

Reintegración volumétrica de faltantes en muros.

De manera simultánea se realizó el tratamiento de humedades consistente en la remoción de materiales desprendidos y descohesionados hasta alcanzar un estrato firme.

Seguidamente se practicaron perforaciones con el objeto de facilitar la evaporación de la humedad contenida en la masa mural.

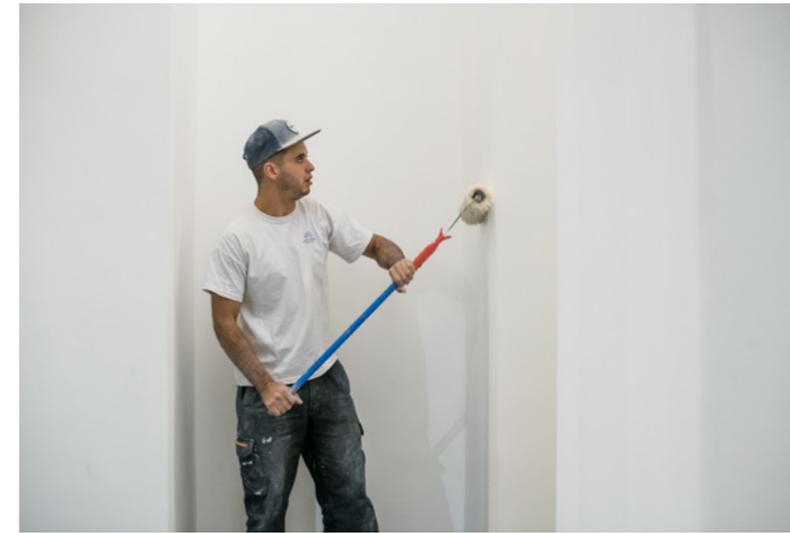
Aplicación de pintura en muros y cielorraso.
