Diciembre/2018

Febrero/2019

# Informe de gestión

/ Departamento Museo y Restauración de Obras de Arte  
/ Dirección de Obras y Operaciones

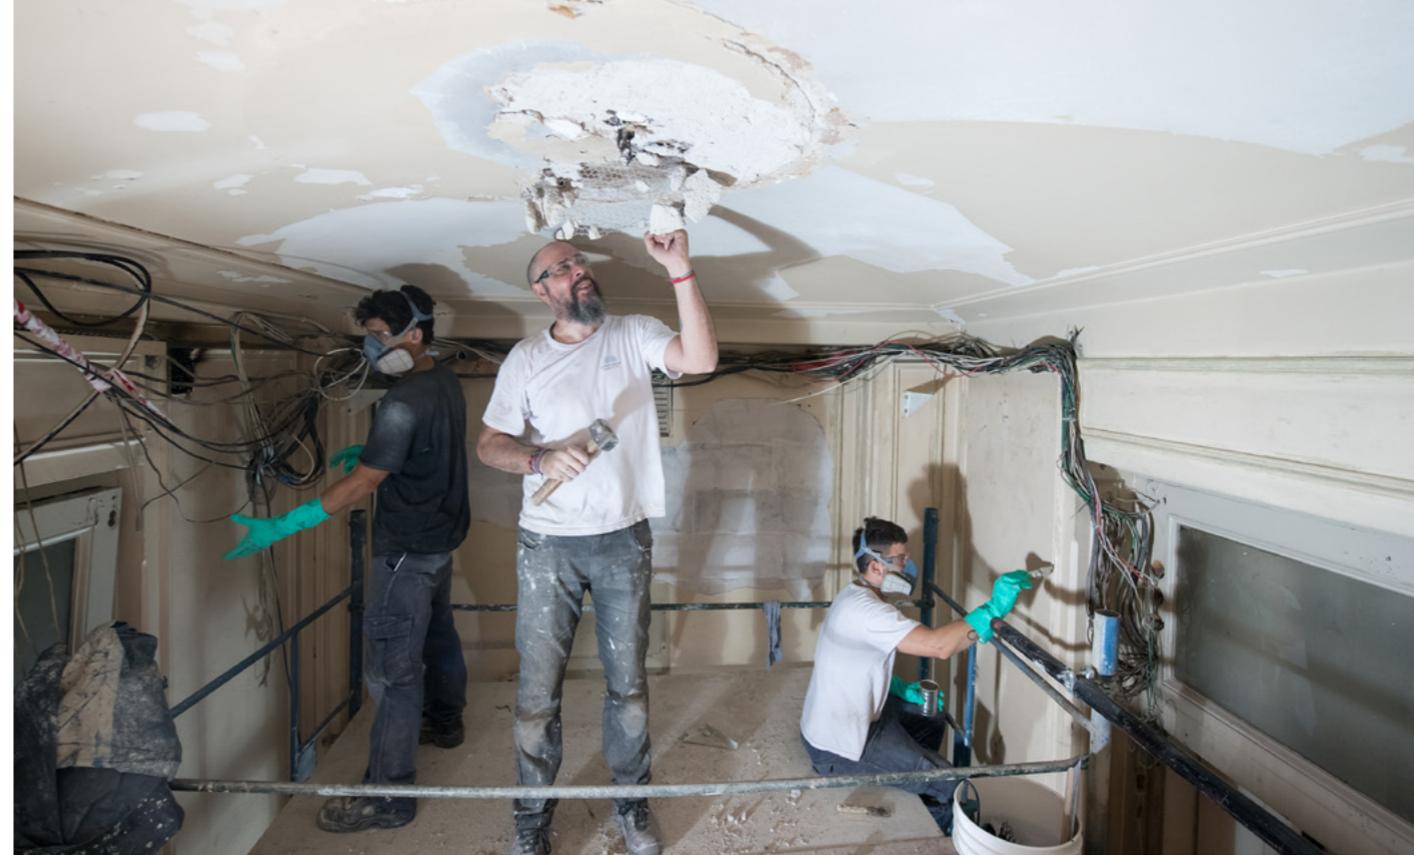
Durante el presente período se llevó a cabo la intervención del hall del ascensor N° 6. Los muros del hall presentaban suciedad superficial, fisuras, grietas, ampollas y parches ejecutados en materiales inadecuados. El ampollado de las capas de pintura, estuco y revoque fino probablemente tuviera su origen en la incompatibilidad de los materiales aplicados con respecto al estrato mural. Uno de los muros mostraba eflorescencias de sales y descohesión de morteros, patologías presumiblemente ocasionadas por la presencia de humedad. El sector inferior de los muros -delimitado por un remate o cornisa de protección conformado por una moldura de madera pintada- presenta un revestimiento decorativo de diseño geométrico que se encontraba estucado y pintado al aceite. El mismo mostraba deterioros tales como suciedad, fisuras, faltantes de revoques y estucos y desprendimientos de capa pictórica.

Estado de conservación inicial del Hall de Ascensor N°6.

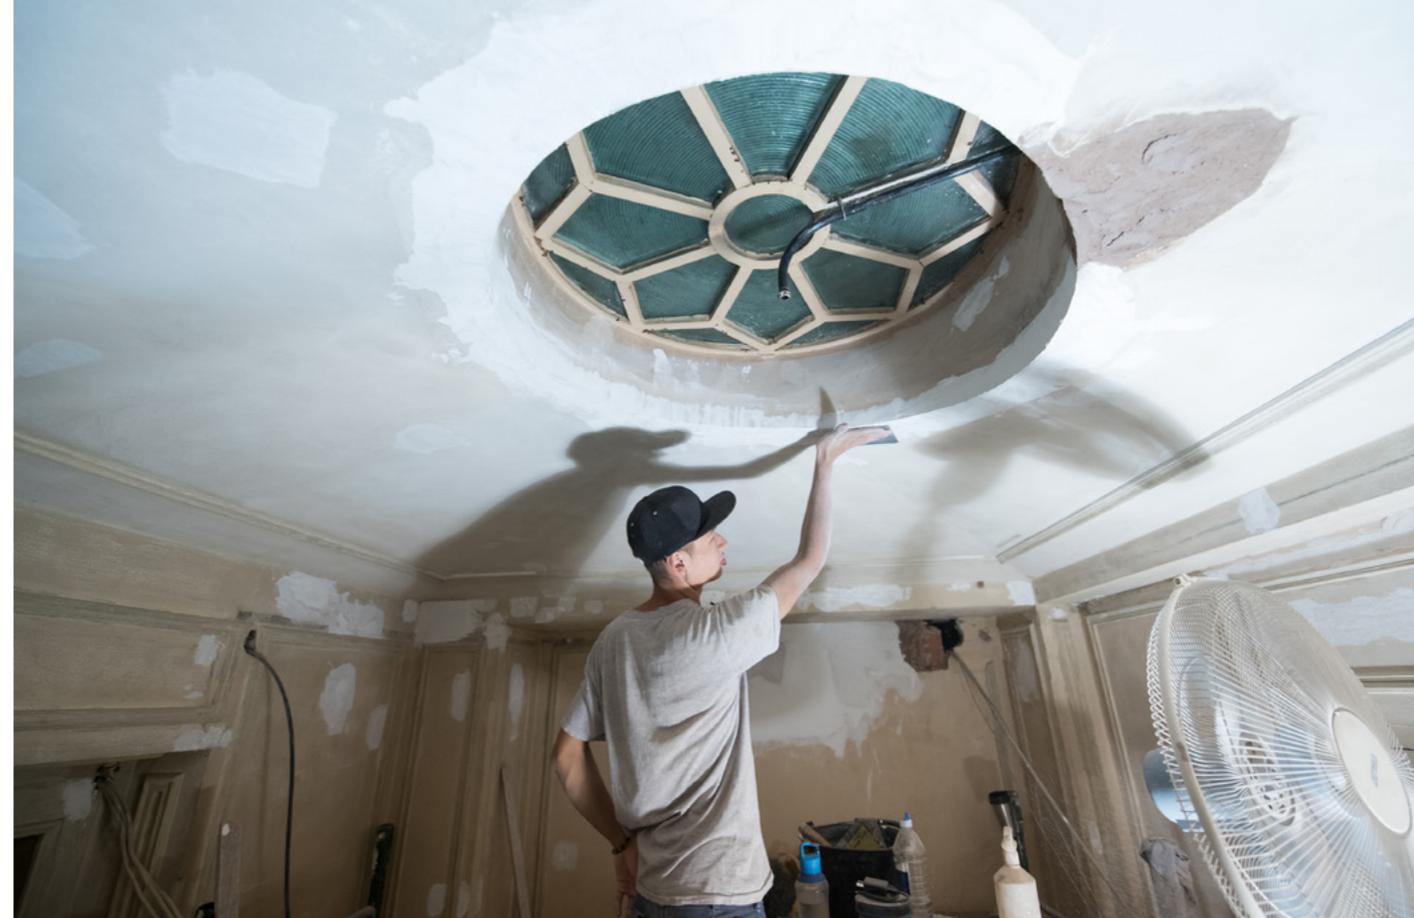
Algunos sectores de la estructura metálica presentaban corrosión –debida presumiblemente a la existencia de humedad- y un caño de electricidad, correspondiente a la instalación de una luminaria, sobresalía de la losa de hormigón.

Nivelado de la superficie en la intersección de los bordes del óculo y el cielorraso.

Se procedió a reemplazar el caño metálico por uno corrugado y a tratar la corrosión de la estructura de hierro del óculo.

Seguidamente se consolidaron lagunas y morteros, se afianzó la tubería y se reintegraron faltantes con mortero.

Asimismo, se corrigió la intersección de los bordes irregulares con el cielorraso y se colocó mortero fino. Finalmente se niveló la superficie y se llevó a cabo la terminación con enlucido.

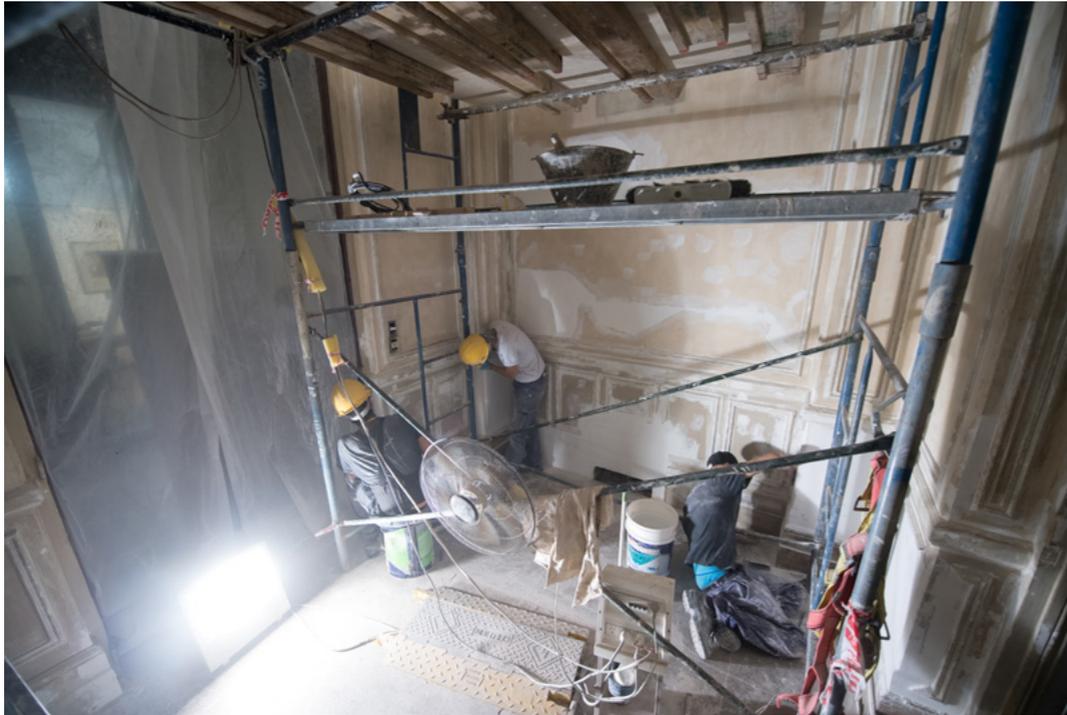
Aplicación de enlucido en muros.

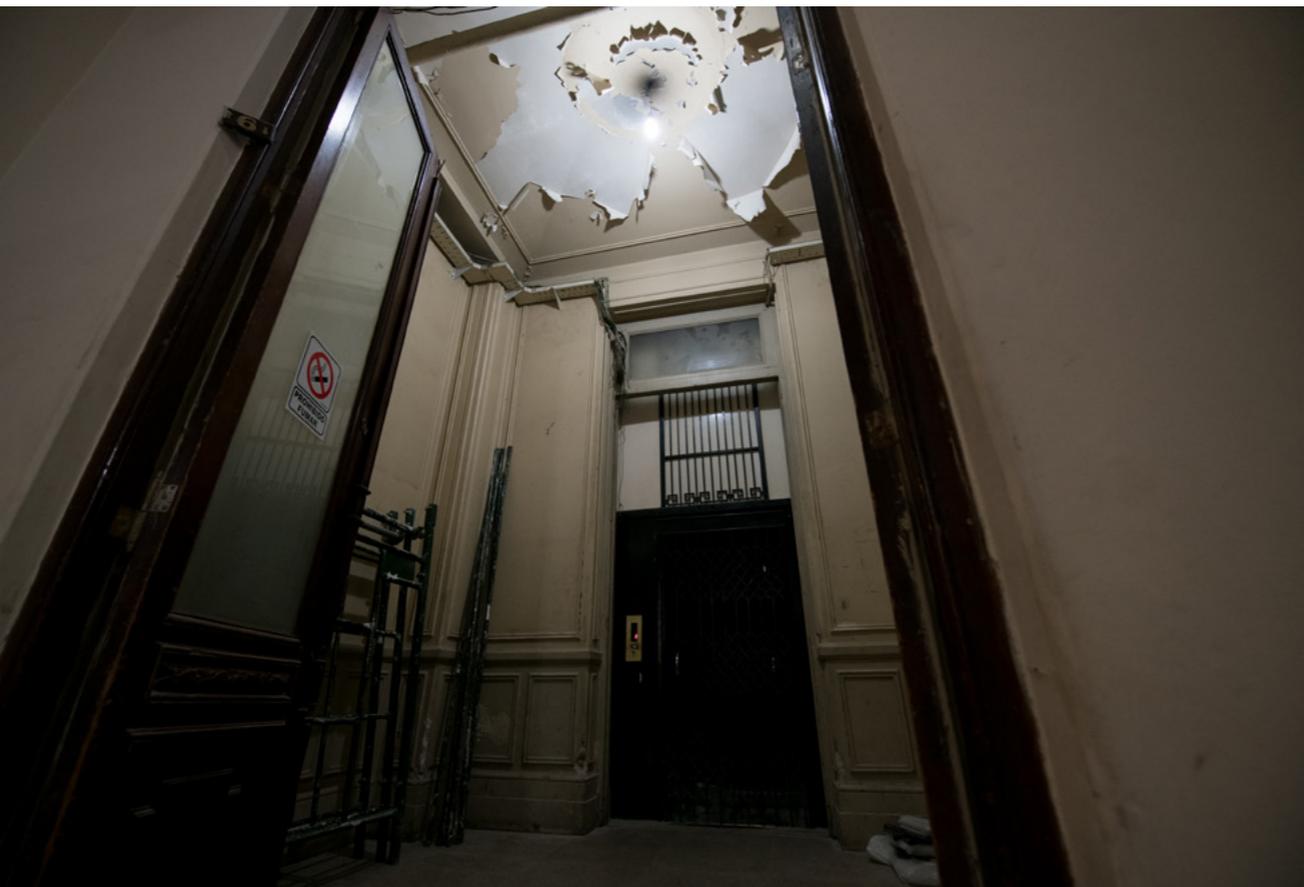
Vista del Hall Ascensor N°6  
antes de la intervención.

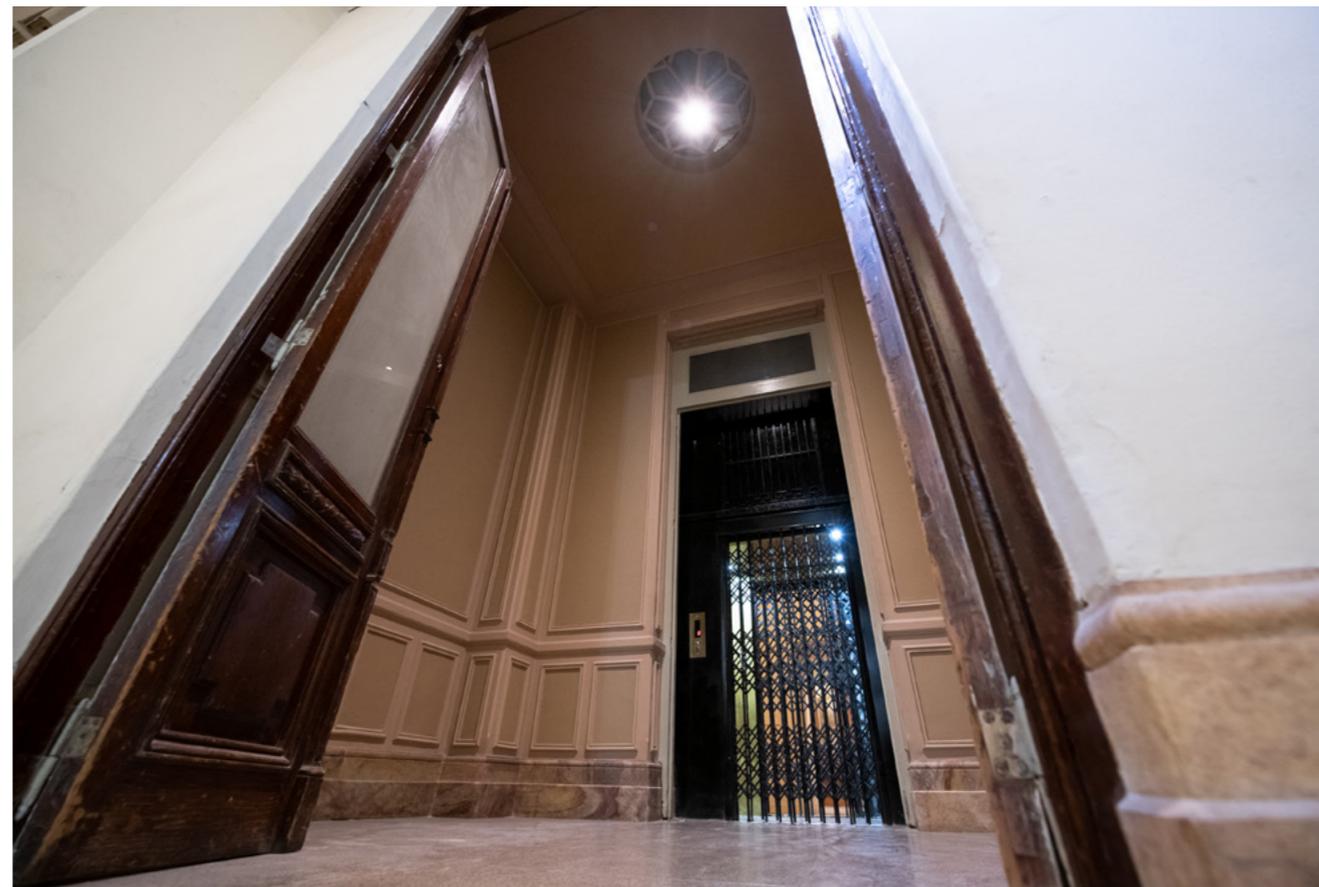
Vista del Hall Ascensor N°6 una  
vez finalizada la intervención.

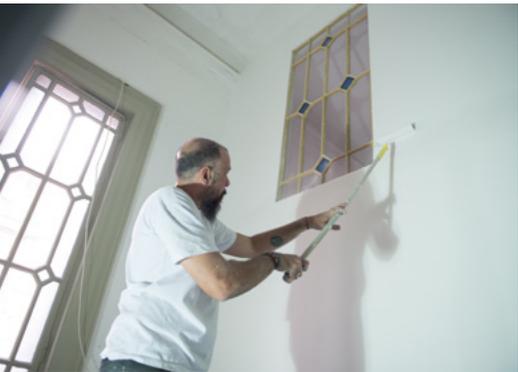
Aplicación de pintura en muros de la *Oficina 20*.

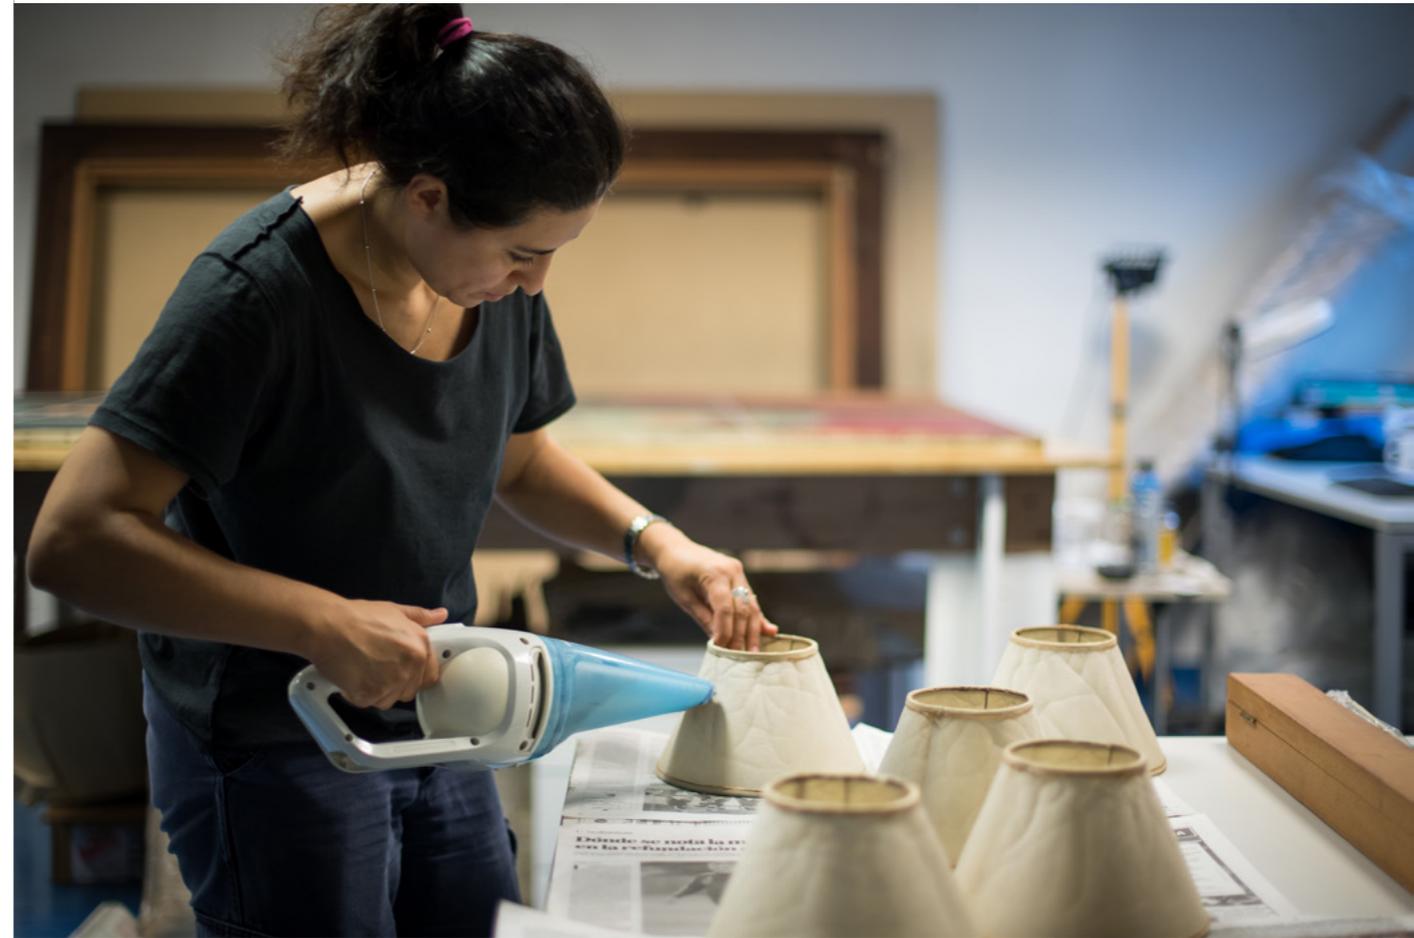
Limpieza mecánica en seco de pantallas de luminaria.

La luminaria restante –presumiblemente de latón– cuenta con cinco pantallas obradas en textil con una película plástica de soporte y estructura metálica. La superficie metálica de la luminaria presentaba suciedad superficial, manchas de pintura blanca y rayones. Las pantallas mostraban deterioros tales como roturas, craqueladuras y deformaciones en la película plástica y desprendimientos del textil de la estructura. En ambos casos, la intervención del cuerpo metálico de las luminarias consistió en limpieza en seco y en húmedo y en aplicación de protección. Las tulipas de vidrio fueron sometidas a limpieza mecánica en húmedo. Por último, las pantallas fueron tratadas mediante limpieza en seco y la ejecución de costuras en las zonas que presentaban desprendimientos del textil de la estructura metálica.
