Julio
Agosto
2019

Informe de gestión

/ Obras de Restauración
/ Dirección de Obras y Mantenimiento

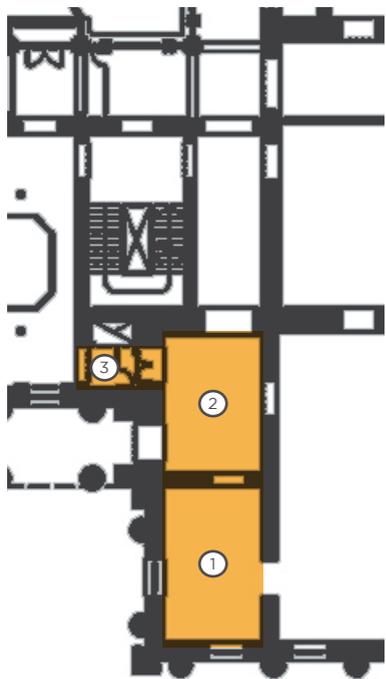
Oficina N° 228/230/233 /finalizado

Durante el presente período continuó la intervención de la Oficina 228/230/233, conformada por tres espacios y situada en el segundo piso del *Palacio*. Se iniciaron los trabajos de perforaciones en el espacio correspondiente a la sala de secretarios.

Con el objeto de colocar cajas de derivación de electricidad, se perforó el área superior de la franja de molduras en ambos extremos del muro norte. Debajo de cada una de ellas se preparó un canal para el tendido de la instalación eléctrica hasta las cajas de conexión.

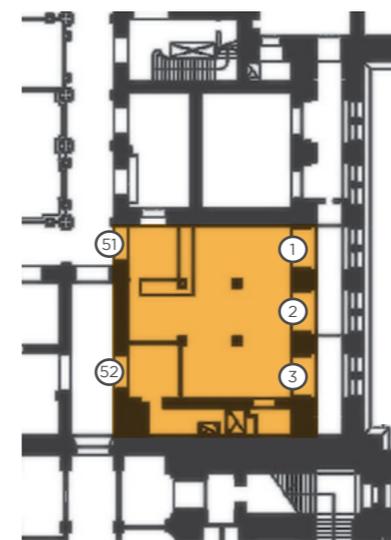
■ Espacios intervenidos.

Se comprobó la existencia de muros de piedra calcárea en los muros exteriores, columnas y vigas.

Del análisis del muro surgió la evidencia de la existencia de franjas alternadas de piedra calcárea de 50 cm. de altura aproximadamente y cinco hiladas de ladrillos macizos de manera horizontal, trabados y unidos con mortero de cal.

Con respecto al muro divisorio entre los cubículos uno y dos, el mismo conserva su existencia. Se retiró la puerta de vinculación, desmontándose marco y contramarco, y a continuación se inició el cierre del vano completando con ladrillo hueco los bordes deteriorados y la superficie completa.

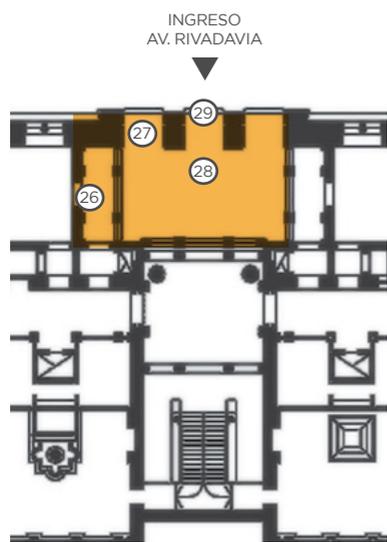
Planta baja

Continuando con las tareas de canalización en la planta baja del *Palacio*, se trabajó en el sector del muro que limita con el exterior, orientado hacia la *Av. Rivadavia*.

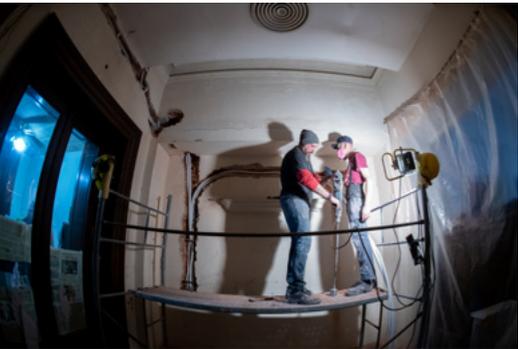
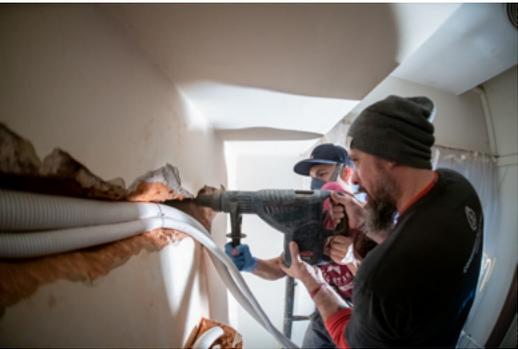
Hall de ascensor N°7

Durante el mes de julio comenzaron los trabajos de canalización en el **tercer piso** del *Palacio*, en el hall del ascensor N°7.

La intervención dio inicio con el obrado de canaletas en los muros, con el fin de colocar tanto las cajas de pase correspondientes como los caños corrugados que conducen los cables de las instalaciones.
