# Informe de gestión

/ Departamento Museo y Restauración de Obras de Arte  
/ Dirección de Obras y Operaciones

# Oficina 53/54 Ceremonial y Protocolo Biombo /finalizado

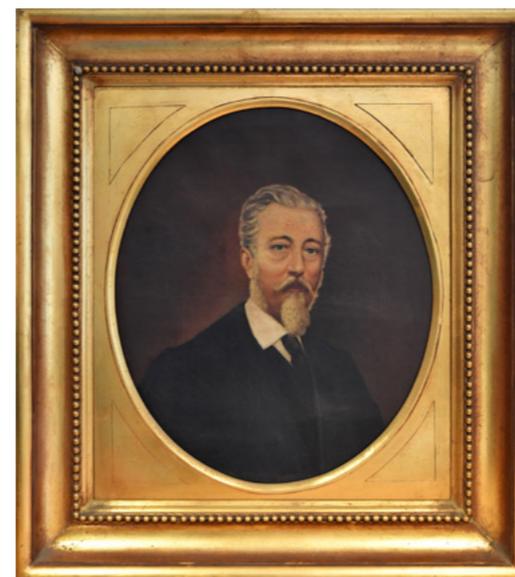
(Pág. 16)

Observación de una de las pinturas con radiación UV.

El marco del cuadro se encuentra dorado a la hoja. El soporte de la obra es de tela de lino montada sobre un bastidor móvil de madera sin cuñas. La capa pictórica presentaba craquelados, grietas y oscurecimiento.

La intervención se inició con limpieza en seco y húmedo de anverso y reverso de la pintura. En el marco se realizó limpieza en seco y en húmedo, retirando el exceso de goma laca localizada en los bajorrelieves. A continuación, se aplicó cera microcristalina en relieves a modo de protección.

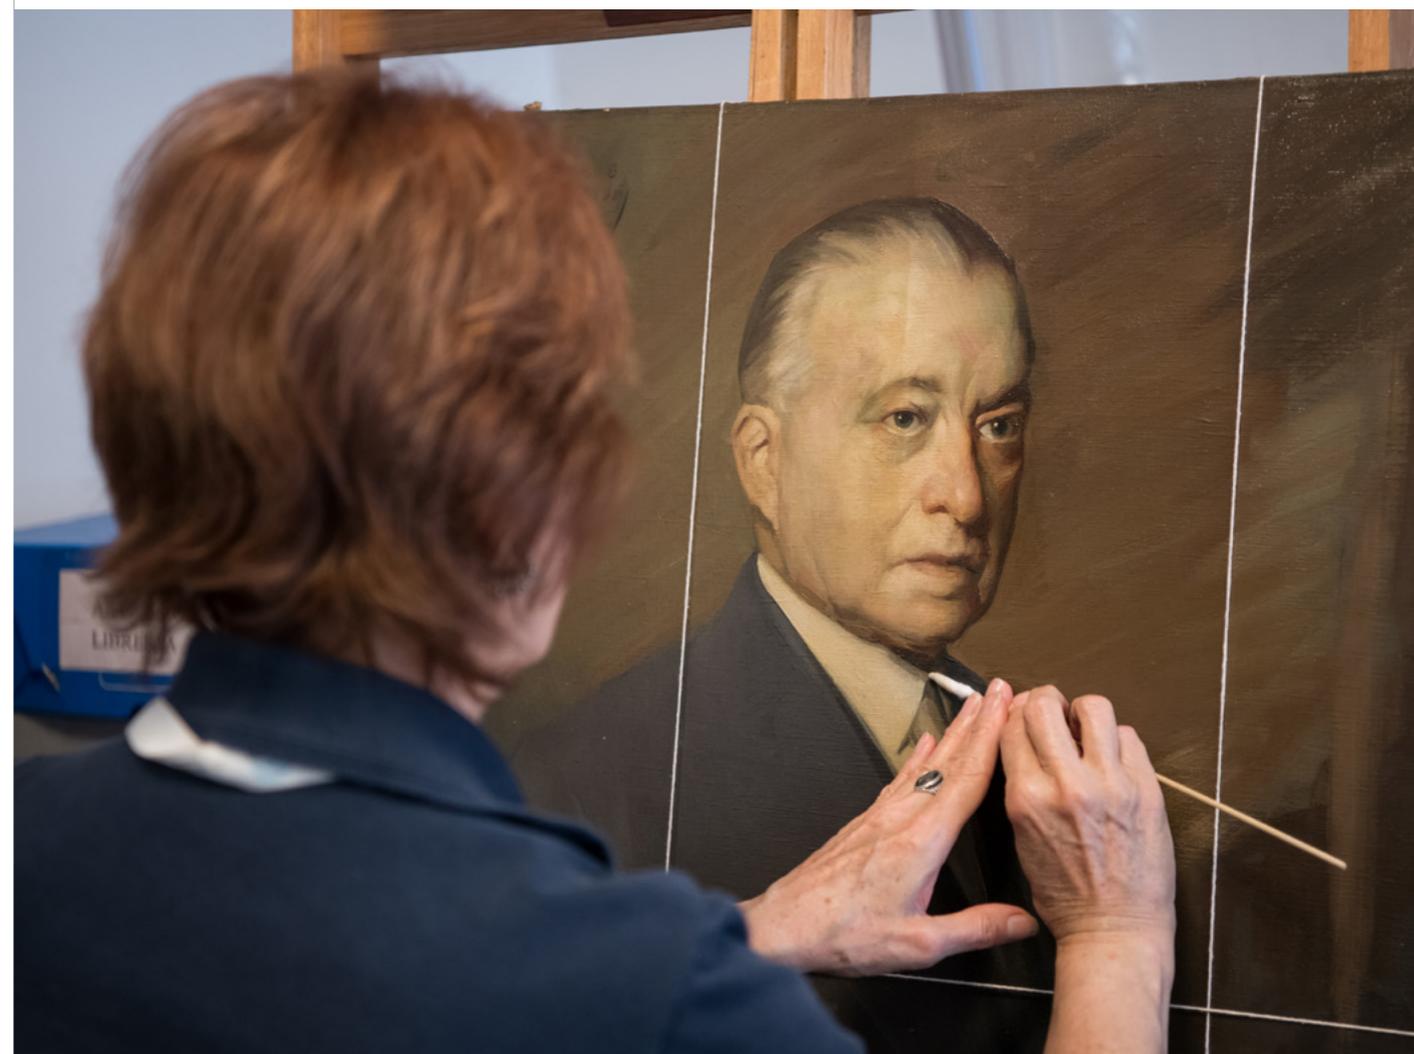
Limpieza mecánica en húmedo de la capa pictórica.

La capa pictórica se encontraba en regular estado de conservación, presentando suciedad superficial, craquelado o grietas finas originadas en el secado natural y repintes ejecutados en intervenciones anteriores. La obra se encuentra reentelada y se observó desde el reverso la marca de una plancha.

La intervención de la obra consistió en limpieza en seco y en húmedo de anverso y reverso y aplicación de barniz con atomizador en la capa pictórica. Debido a los deterioros que presentaba el bastidor, el mismo debió ser reemplazado.

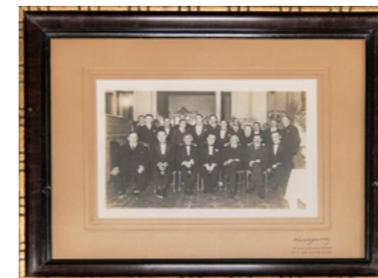
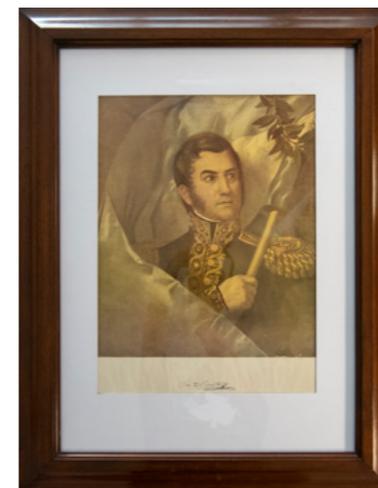
1. Retrato grupal (fotografía en blanco y negro).

2. Reproducción de un retrato del *Gral. José de San Martín* (lámina a color).

La lámina se encontraba en regular estado de conservación, presentando suciedad superficial, decoloración, deformaciones y envejecimiento de la cinta engomada del montaje. En primer lugar, fue desmontada para proceder a corregir las deformaciones mediante humectación y colocación de peso sobre la misma. Se realizó limpieza en seco de la lámina y se confeccionó una ventana en *passepapout* para el nuevo montaje de la obra.

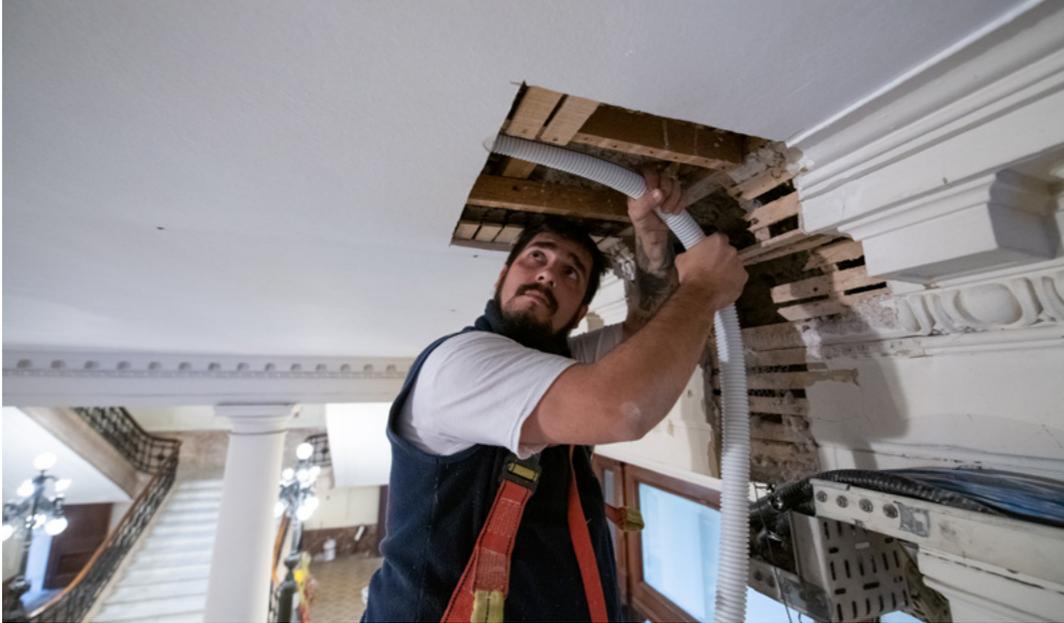
Durante el presente período se dio inicio a la intervención en el hemiciclo del primer piso, en el área que limita con el acceso al *Salón de los Pasos Perdidos*. El sector presentaba deterioros en muros y molduras.

Canalizado de caños en interior del cielorraso.

Se realizó decapado mecánico seguido de un procedimiento de consolidación. Las grietas y fisuras presentes fueron consolidadas por inyección. En el curso de la intervención fue necesario proceder al retiro y posterior reposición de una pieza de moldura lineal.

Se reubicó una de las cajas de distribución eléctrica, se reemplazaron algunos caños de conexión que se encontraban deteriorados, y otros fueron reemplazados con el objeto de ampliar la capacidad de la red. Las obras continúan en etapa de ejecución.

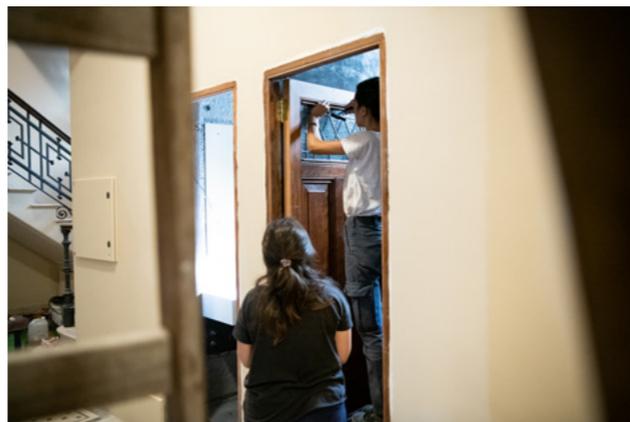
Colocación de paños de vitral en parte superior de puertas.

Los paños fueron armados individualmente sobre un bastidor de madera para mantener la escuadra y luego se soldó un refuerzo de varillas de hierro en el reverso para estructurar cada paño. Para proceder a su instalación se soldaron pequeñas piezas de hierro de forma rectangular perforadas y otras en forma de *e/e* en cada uno de los paños con el objeto de asegurar el calce de los mismos a la estructura perimetral existente.

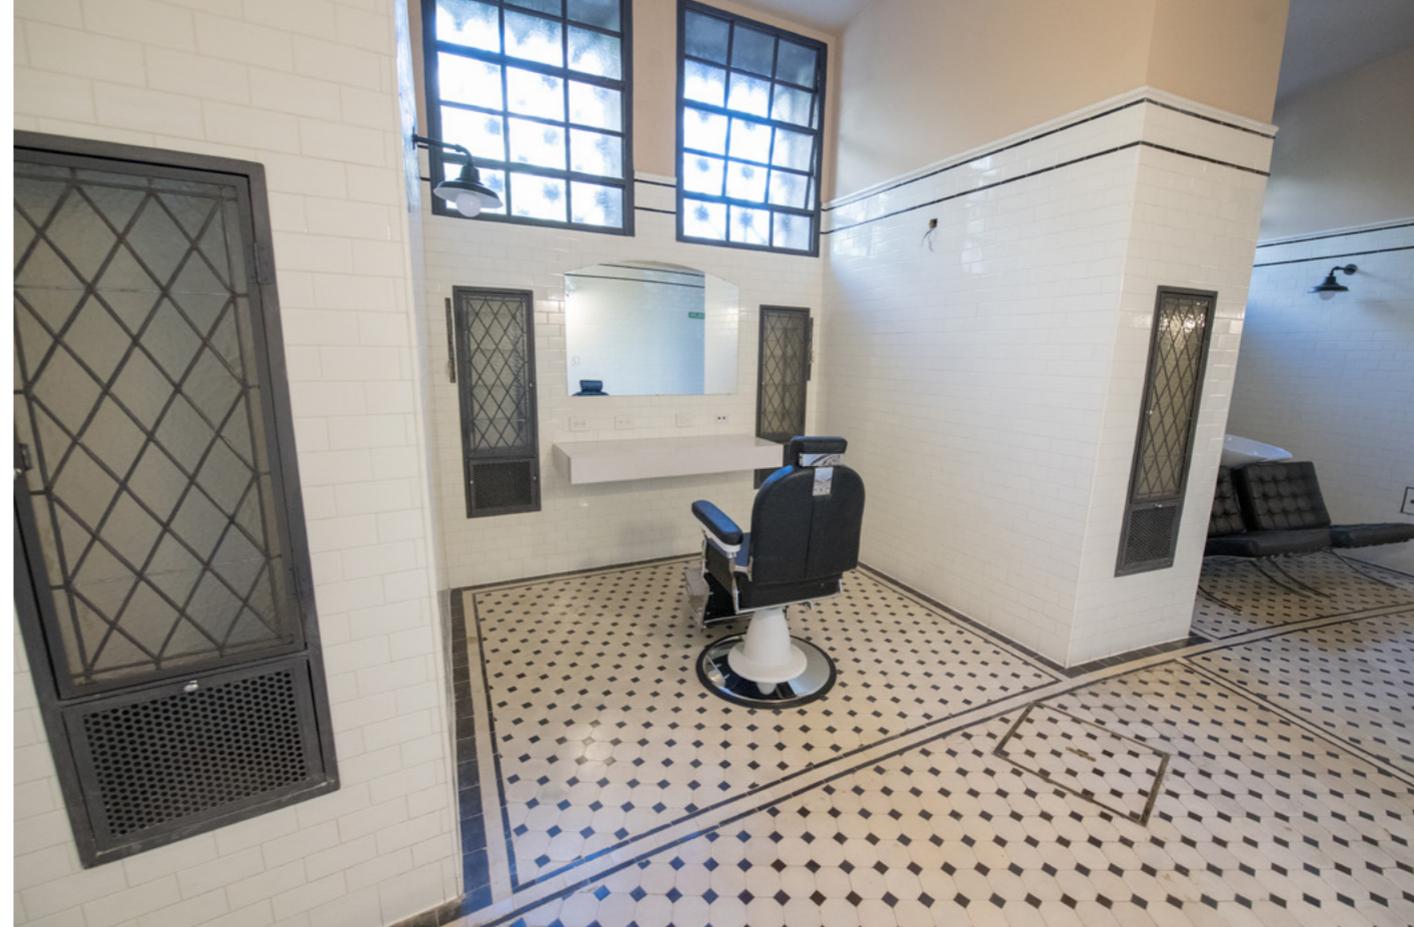
Vista de la peluquería histórica una vez finalizada la intervención.

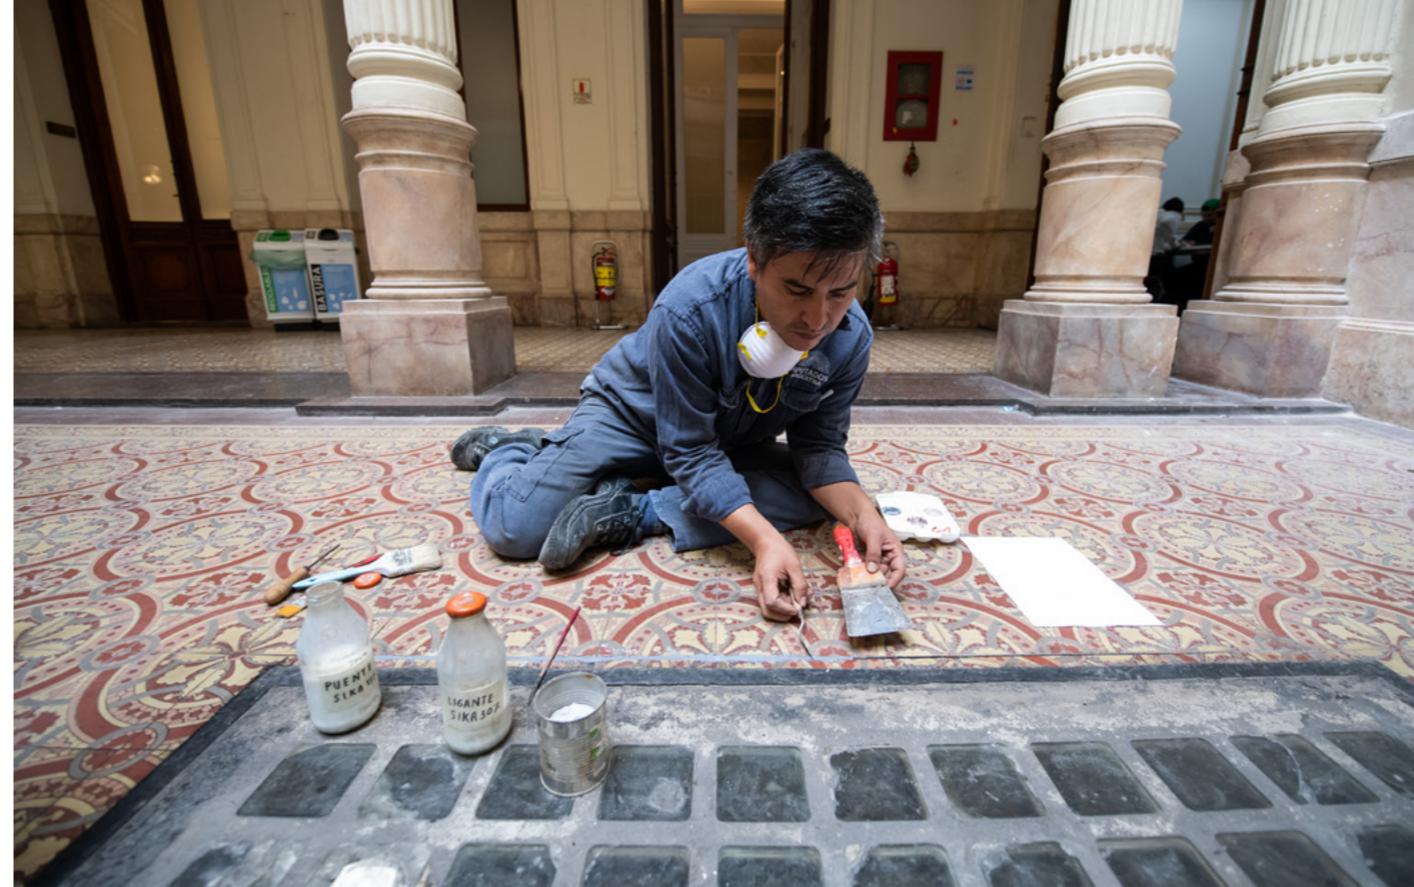
(Pág. 34)

En la evaluación inicial del estado de conservación se observaron patologías superficiales, tanto en las juntas como en los módulos de vidrio.

Se procedió a retirar de manera mecánica la junta de dilatación ubicada entre los mosaicos del solado y la banda cementicia de contorno de los lucernarios. Se observó la presencia de diversos materiales colocados a través del tiempo, tales como alquitrán -aplicado en capas heterogéneas con baja adherencia entre sí- y siliconas que resultaban incompatibles con el soporte. Algunas capas de alquitrán contenían agregado grueso, y otras, cemento y arena.

1. Estado de conservación inicial de lucernario del patio.
2. Vista de lucernario desde el *Archivo* ubicado en el subsuelo.

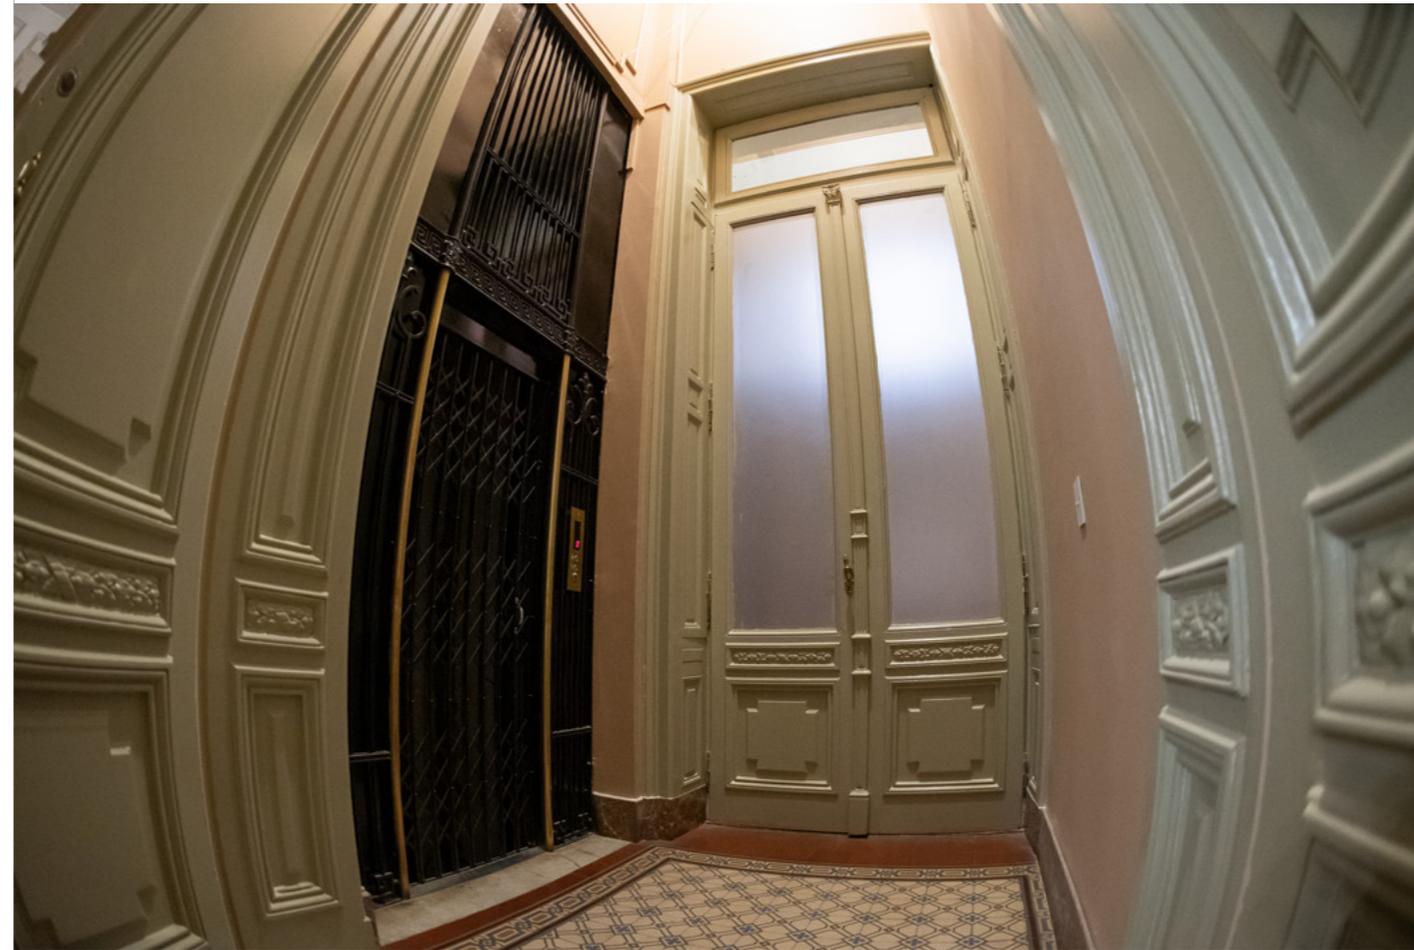
Vista del Hall del ascensor de *Presidencia* una vez finalizada la intervención.

La intervención se inició con decapado mecánico y limpieza en seco y en húmedo de muros y cielorraso. Seguidamente se realizó la terminación con enlucido y se procedió a aplicar pintura.

Los cables eléctricos fueron colocados por pasa cables ubicados sobre los marcos cajón de las puertas. En algunos tramos fue necesario seccionar parte de la carpintería para conducirlos desde el interior hasta el borde superior del marco cajón, siendo luego restituida y sellada con mortero la sección del marco. Los cables que no pudieron ser canalizados de ese modo fueron enmascarados con un plano superpuesto al muro obrado en placa de yeso.
