Informe de gestión

/ Obras de Restauración / Dirección de Obras y Mantenimiento

Palacio Canalizaciones /en ejecución

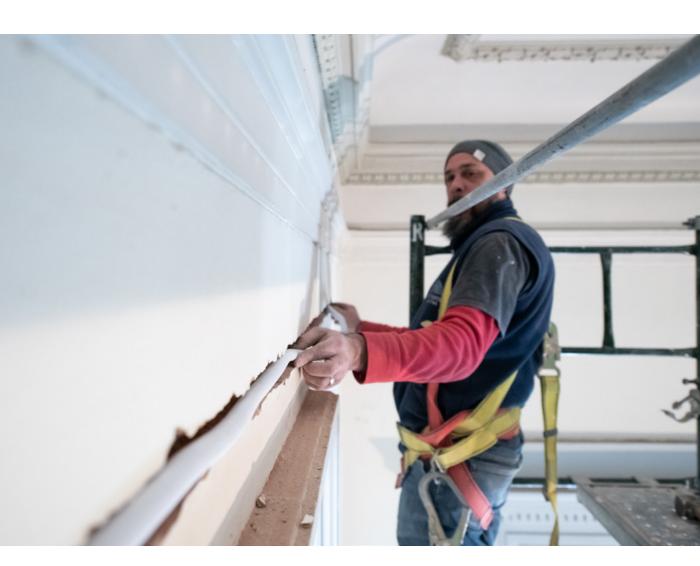
FOTOGRAFÍA DE TAPA Canalización de instalaciones en muros de la Oficina 228/230/233.

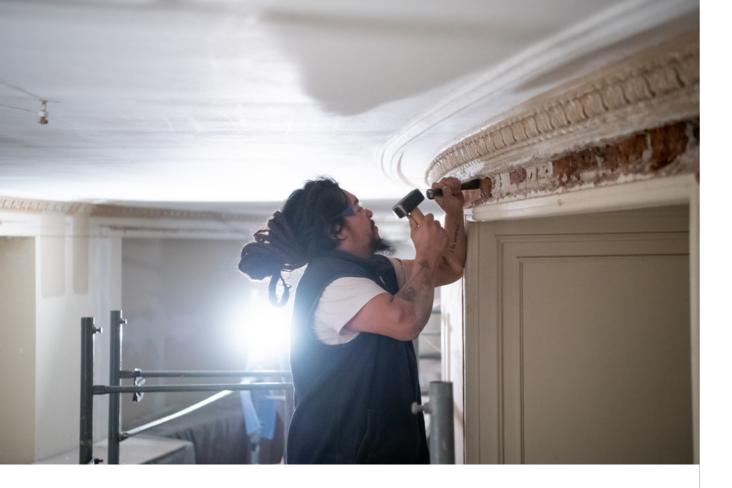
Algunas cajas fueron reutilizadas y la instalación en desuso fue cubierta con revoque grueso y fino. Se abrieron nuevas canaletas a fin de albergar la nueva instalación.

Se retiraron los cables de instalación de redes que se encontraban emplazados en el sector centro-inferior del muro, a la altura del mobiliario existente.

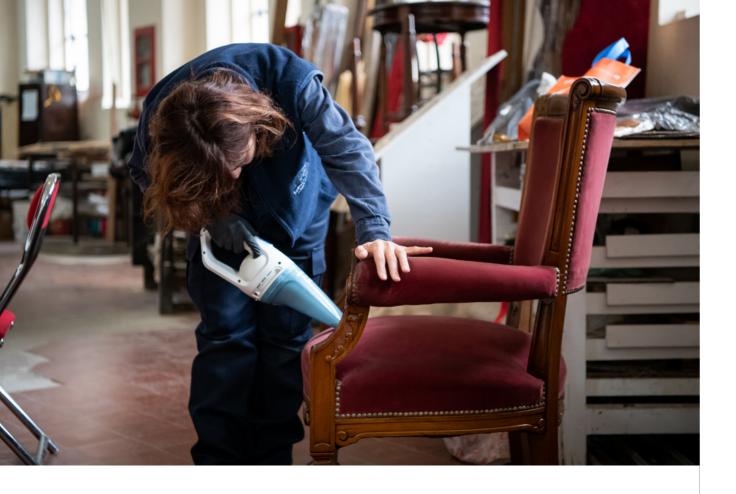
Salón de los Pasos Perdidos Mobiliario /finalizado

En el presente período se llevó a cabo la intervención de un sillón de un cuerpo con respaldo y apoyabrazos obrado en madera –presumiblemente de nogal y con acabado en goma laca– que se encuentra tapizado en pana de color bordó fijada con tachuelas. La parte superior del respaldo y los extremos del sillón se encuentran ornamentados con tallas de volutas y hojas de palmeta, y los apoyos delanteros, con tallas de motivos vegetales con dorados.

La intervención de la superficie de madera comenzó con limpieza mecánica en seco seguida de la adhesión del apoyabrazos derecho y del travesaño superior del respaldo que se encontraban desencolados. Finalmente se realizaron reposiciones en juntas y pequeños faltantes, se aplicó protección y se realizó lustre.
