2019

Informe de gestión

/ Obras de Restauración

/ Dirección de Obras y Mantenimiento

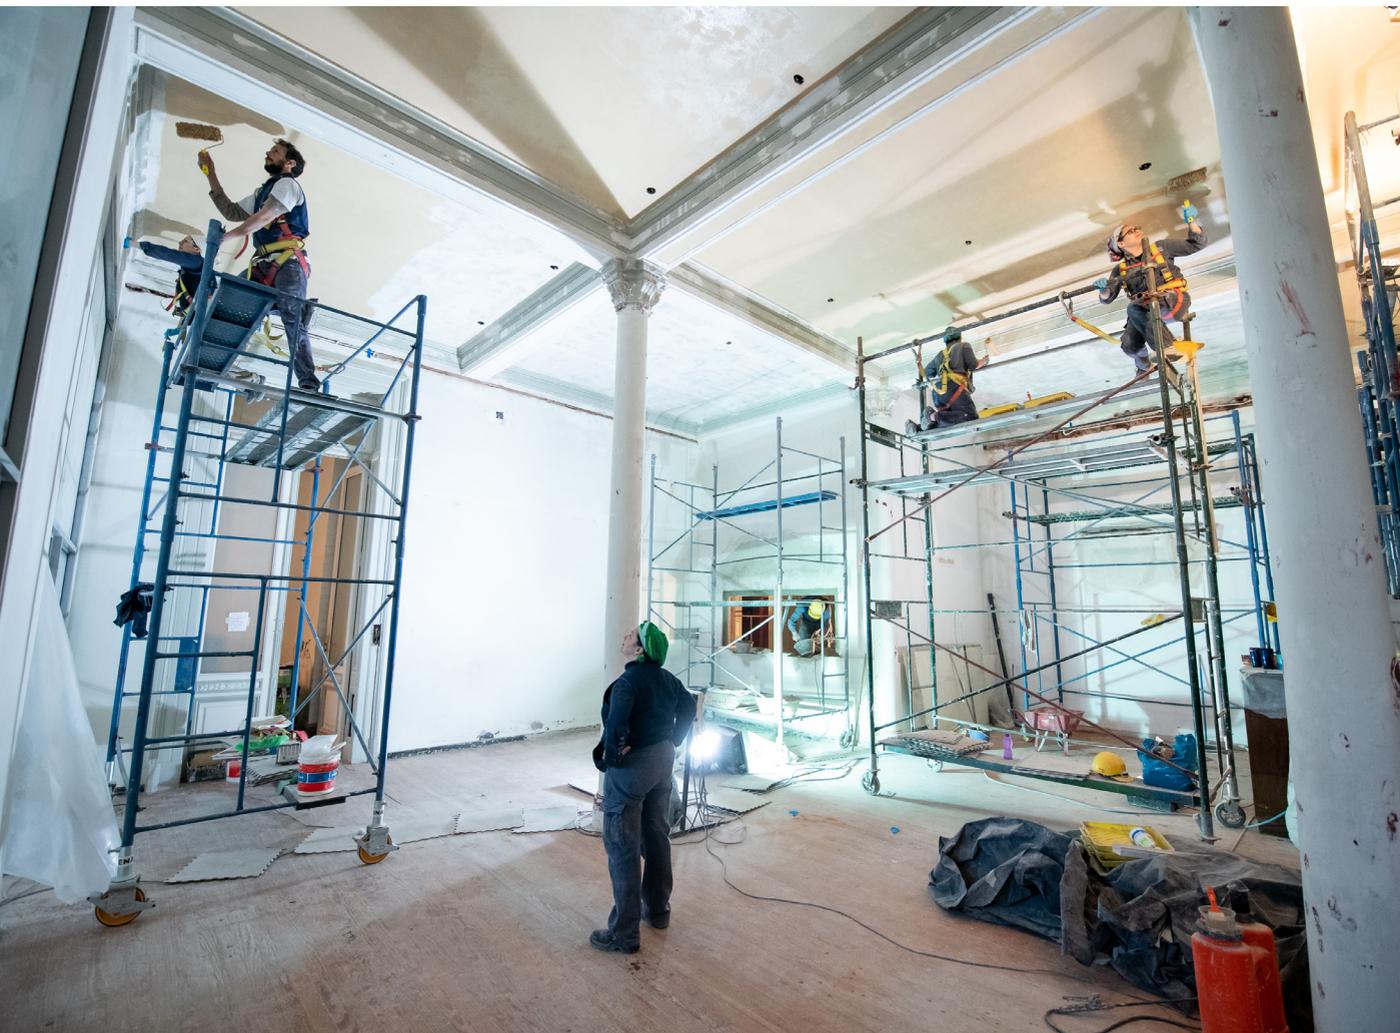
FOTOGRAFÍA DE TAPA

Restauradores trabajando en la aplicación de pintura en el cielorraso de *Tesorería*.

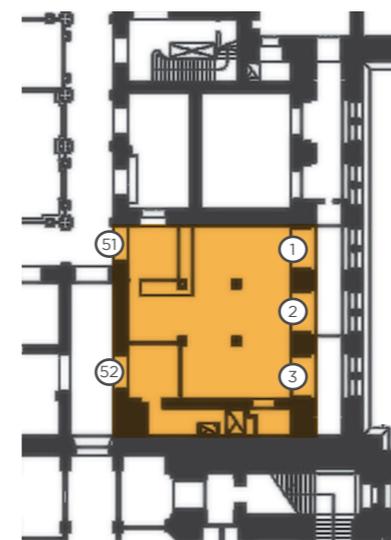
■ Espacios intervenidos.

El proyecto de intervención de *Tesorería* incluyó la refuncionalización de los espacios, siendo el cubículo N°1 asignado al *Office* -en reemplazo del antiguo sanitario existente en el lugar-, el cubículo N°2 asignado a la *Oficina de Dirección* y el cubículo N°3 asignado a la *Subdirección*.

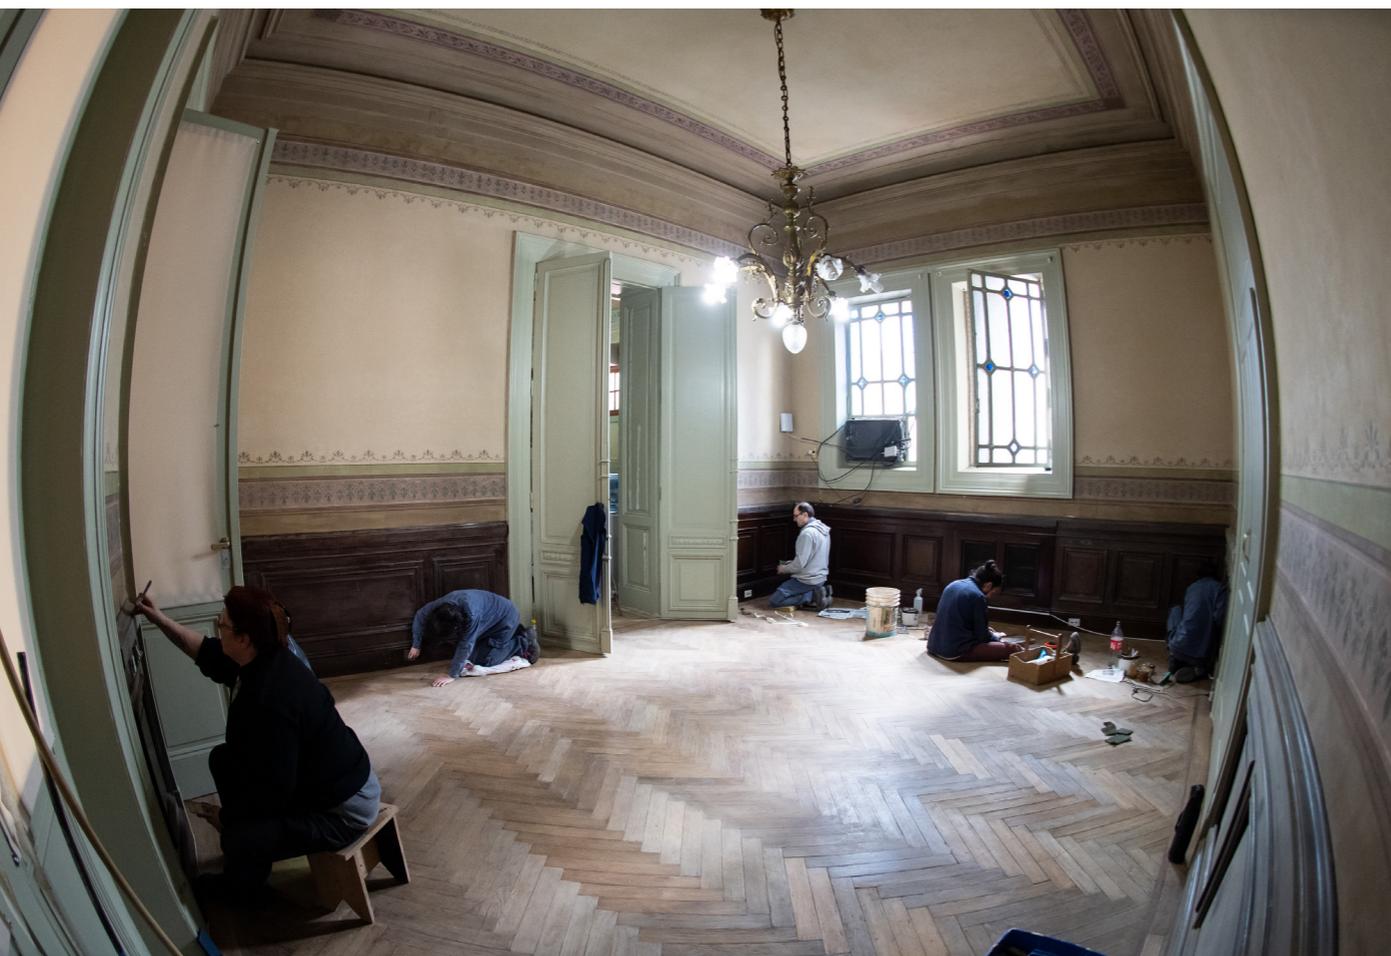
Oficina N° 316/318

Restauradores trabajando en la intervención de la Oficina N° 316/318.

El solado de madera, obrado en parquet de roble de Eslavonia, presentaba pequeños faltantes, roturas y manchas como consecuencia de la pérdida de agua de un dispenser instalado en el lugar.

En la Oficina 316/318 se llevó a cabo la intervención del solado de madera y de la *boiserie* y se realizaron tratamientos puntuales en puertas y pintura mural.

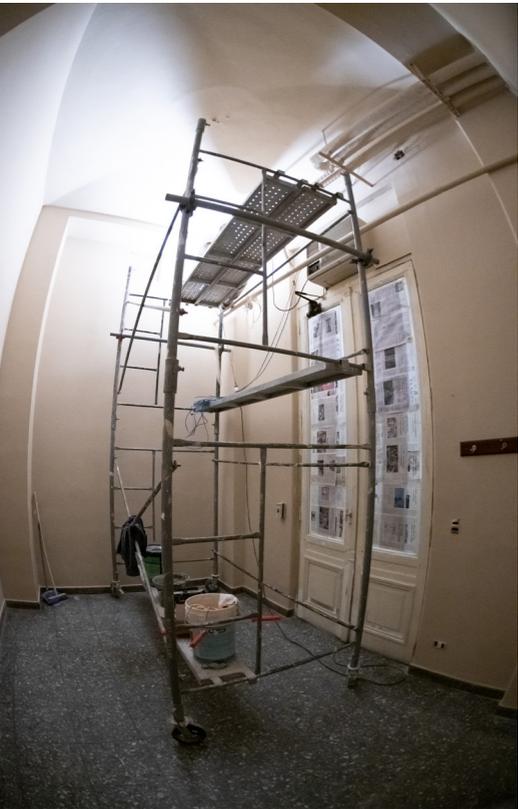
Vista de la Oficina N° 83 durante la intervención.

Antes de iniciar la intervención se removió el solado de material sintético y un radiador metálico de calefacción por agua caliente que se encontraba en desuso y anclado al muro *sur*. Las cañerías ubicadas en dicho muro fueron seccionadas y las perforaciones ejecutadas durante la remoción del radiador fueron obturadas con mortero grueso y fino.

Los muros -obrados en mampostería de ladrillo- presentaban además fisuras y grietas de distinta profundidad.

En la parte superior del muro *norte* -sobre la puerta que brinda acceso a la Oficina N°82- se verificó la presencia de una grieta en diagonal con ramificación de fisuras, presumiblemente originada en la falta de adherencia o debilidad del mortero y en los movimientos que habrían superado la resistencia del dintel de la puerta y de la mampostería.

El tratamiento aplicado en fisuras y grietas consistió en limpieza y consolidación por inyección de mortero fluido.
