INFORME DE GESTIÓN

DICIEMBRE 2018
ENERO 2019

DIRECCIÓN DE OBRAS Y OPERACIONES

DIPUTADOS
ARGENTINA

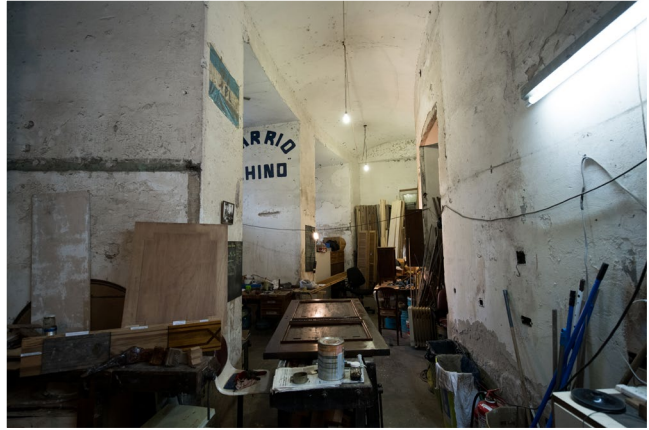
ANTES
DE LA INTERVENCIÓN

De modo que, en los casos en los que se contaba con registros de la materialidad original –fotografías o cateos realizados durante la intervención–, la misma pudo ser respetada.

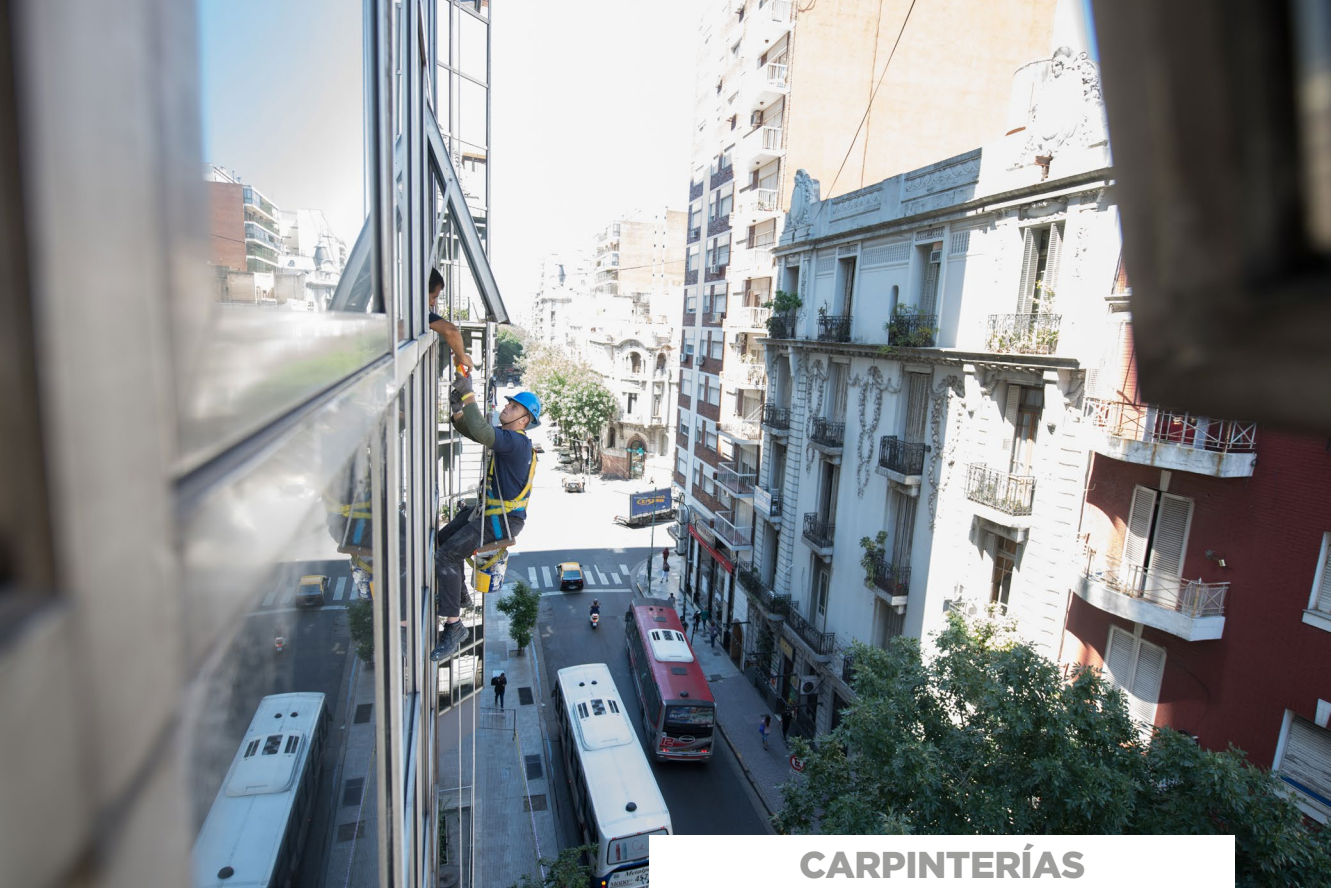
CARPINTERÍAS ANEXO A

Se realizó la reparación de la fachada *curtain Wall* del edificio anexo A de la HCDN. Fueron cambiados termopaneles rotos, alabas y riendas.

Se cambiaron en total 93 termopaneles.
