INFORME DE GESTIÓN

AGOSTO / SEPTIEMBRE 2019

DIRECCIÓN DE OBRAS Y MANTENIMIENTO
SECRETARÍA ADMINISTRATIVA

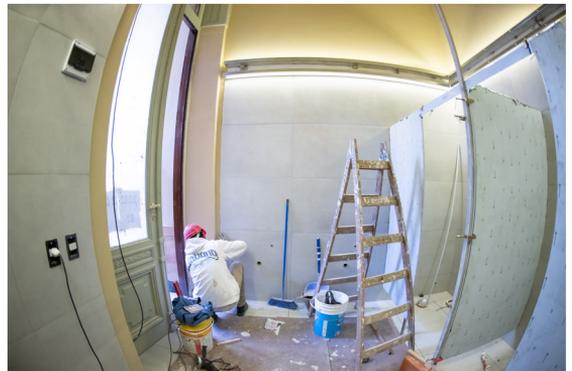
BAÑOS Y OFFICE PALACIO

En el presente período continuaron los trabajos de readecuación de locales sanitarios y *Office* del segundo piso y la recuperación de la Oficina N° 11, localizada en la intersección de la Av. Rivadavia y la calle Combate de los Pozos, en la planta baja del Palacio.

En la Oficina N° 11 se realizaron trabajos de revoque y pintura, se canalizaron instalaciones de red y electricidad y se colocaron zócalos y piso vinílico *sistema click*.

En el *Office* del segundo piso se llevaron a cabo trabajos de albañilería, se colocó revoque en la parte superior de muros y se desmontó el cielorraso histórico que se encontraba en mal estado.

Se removieron cañerías correspondientes a instalaciones obsoletas y se completó el recubrimiento del ducto de ventilación con paneles de *aquapanel*.

Se colocó *porcelanato* en piso y en muros y fueron finalizados los trabajos de pintura.

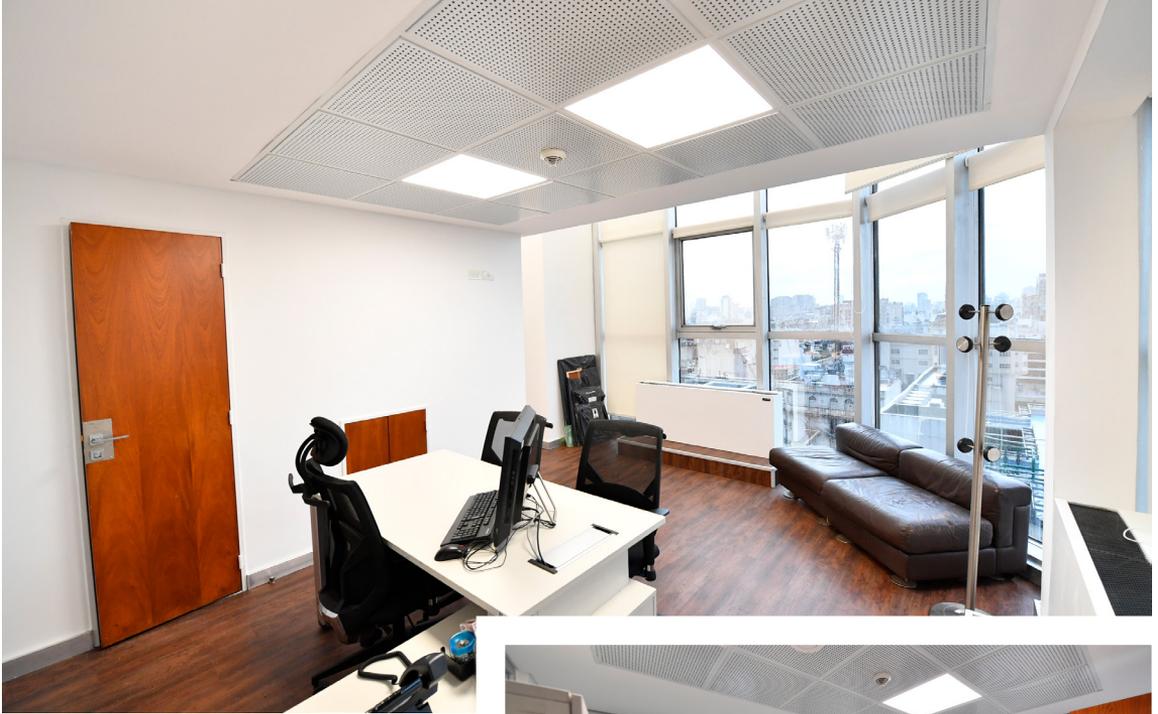
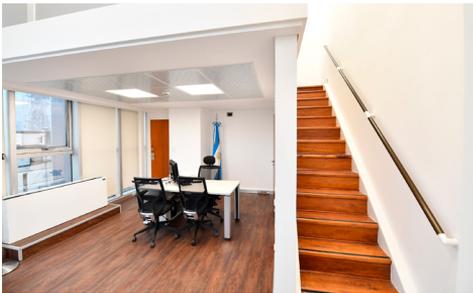
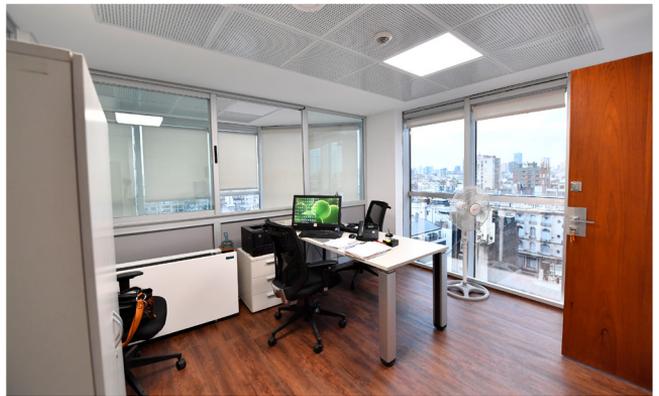
DESPACHOS ANEXO A

Durante el mes de agosto se realizaron tareas de pintura en muros y cielorrasos, reparación y laqueado de puertas, colocación de artefactos y extractores en baños y aplicación de pastina en porcelanatos. Se ejecutaron trabajos de emplacado y montaje de cielorrasos y se procedió a la provisión y colocación de carpinterías y paños fijos.

En el mes de septiembre se colocaron carpinterías y puertas corredizas, herrajes y cerraduras para puertas.

UPS, colocación y armado de zócalo técnico con tomas y fichas y tapas ciegas. Fueron instalados artefactos de iluminación y plafones.

En los baños se ejecutaron tareas de colocación de microcemento y se procedió a la instalación de *bidematic* y a la provisión y colocación de espejos.

Se materializaron los cajones de *fancoil* y se llevaron a cabo reparaciones en escalera, sistema antideslizante, molduras y nariz.

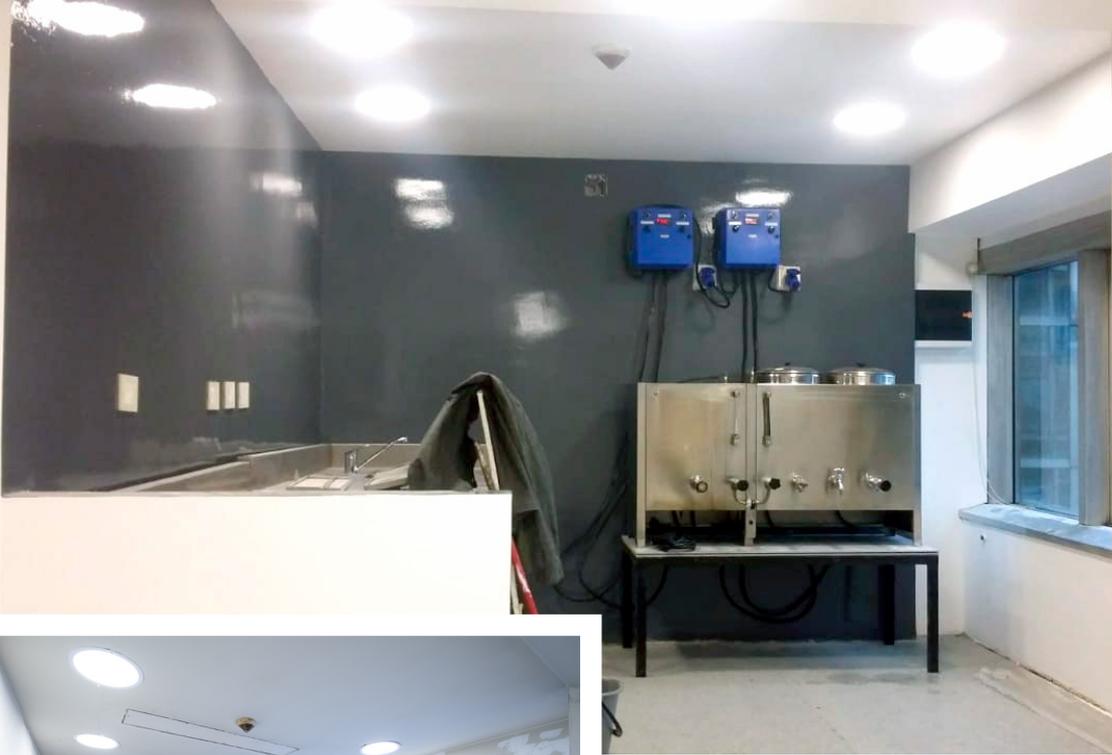
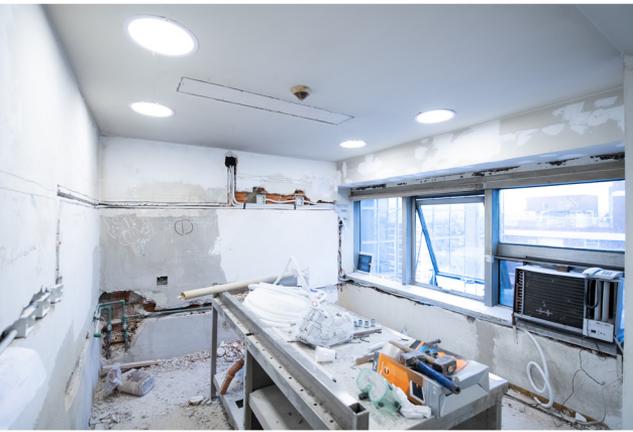
ECONOMATO ANEXO A

Previo al inicio de las tareas de remodelación, se retiraron las máquinas de café y el bajo mesada. Se procedió al reemplazo de parte de la cañería de distribución de AF-AC, por cañería de polipropileno de termofusión, y se acondicionó el desagüe de la bacha.

Se ubicó el tablero seccional, el que será alimentado desde un tablero situado detrás del tabique.

Se realizó el amurado de cajas que componen los circuitos T.U.G. (tomas de uso general), T.U.E. (tomas de uso especial), y circuitos de tomas tipo *Steck* para alimentación de tableros de cafeteras.

La instalación de los tableros que sirven a las cafeteras es exterior, conectándose a las mismas por medio de cable taller y prensacables. Se realizó el cableado de los circuitos y el tapado de cañerías.

Finalmente se construyó un tabique con mampostería de ladrillo hueco cerámico que sirve como separación del bajo mesada.

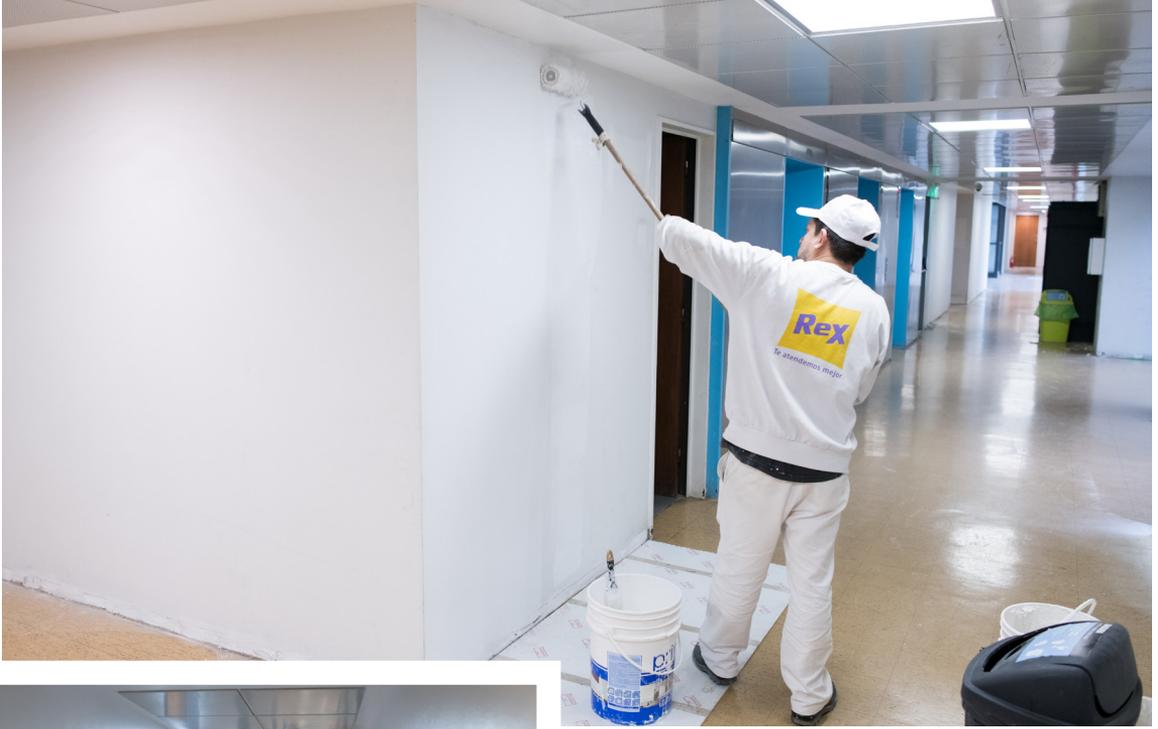
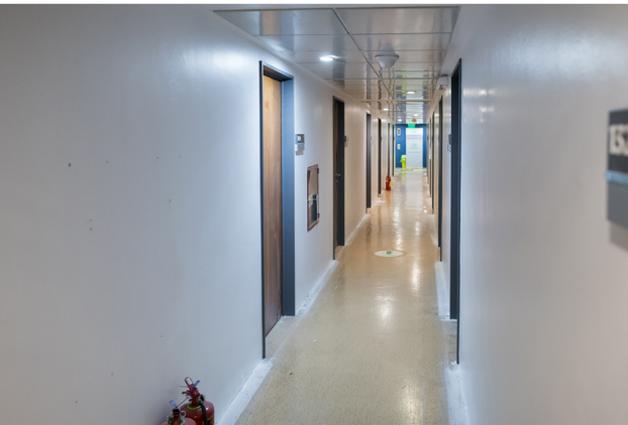
PINTURA DE ANEXOS

En el mes de agosto se dio inicio a la Orden de Trabajo N°3, correspondiente a espacios comunes del segundo piso y escaleras del primero.

Los trabajos comenzaron en el ala sur, y comprendieron el retiro de zócalos y señalética, lijado de superficies, planchado de enduido, imprimación y pintura.

En el mes de septiembre se realizaron tareas de terminación, colocación de barandas y señalética. Se terminó la Orden de Trabajo N°3 y se llevó a cabo el relevamiento del ala norte del segundo piso, único sector de ese nivel sin haber sido aún intervenido.

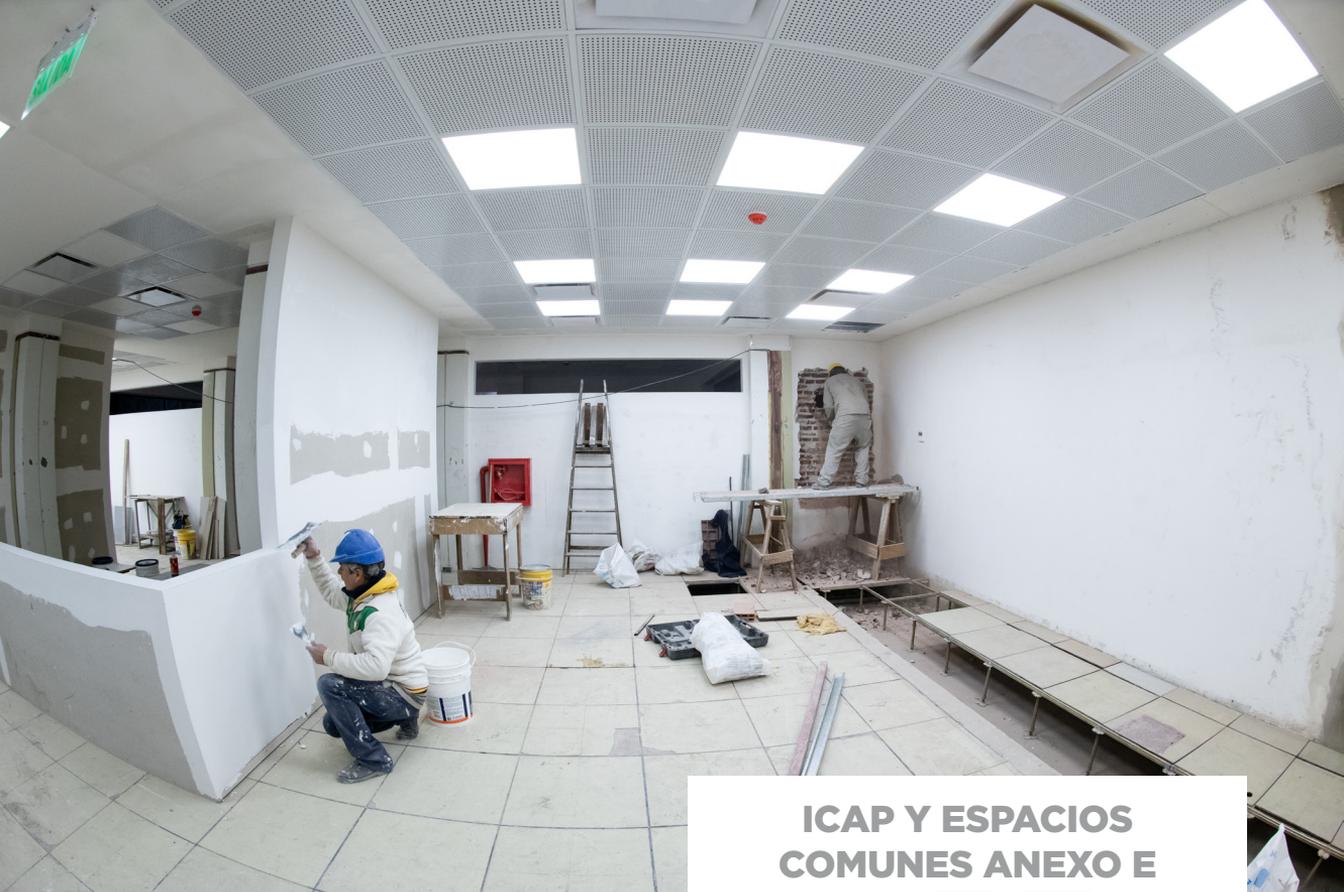
ICAP Y ESPACIOS COMUNES ANEXO E

En el primer piso del anexo E se realizó el montaje de la instalación contra incendio, consistente en el pasaje de cañería y cableado por el pasillo del primer piso, con sirena y pulsador.

En el *office*, se realizó la instalación de agua fría y agua caliente.

Se construyó el pase de losa para la pileta de piso, la banquina para el mueble de bajo mesada y el contrapiso y la carpeta niveladora para el solado.

Se realizó la apertura de un vano en el sector bajo escalera –donde será instalado el termotanque– y se colocaron dos puertas.

Se instaló un detector de humo y se conectó la cañería nueva de desagüe cloacal con ramal existente.

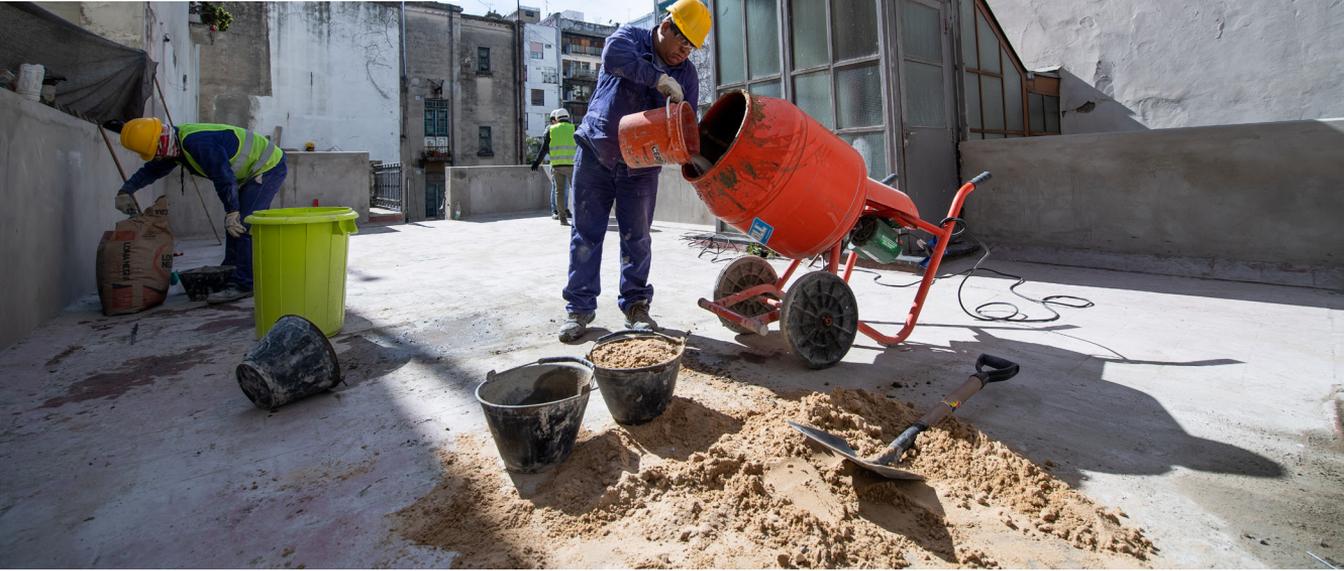
ANEXO F

En el presente período comenzó la obra de impermeabilización de azoteas y patios, zinguería, albañilería e instalación pluvial del Anexo F de la HCDN.

La obra se inició con la construcción del parapeto faltante en la azotea. El mismo fue ejecutado con ladrillos huecos cerámicos, empujándose en el muro medianero, y fue reforzado longitudinalmente con varillas de hierro. Se iniciaron además los trabajos de desmontaje de revoques existentes, dejando expuesta la mampostería, la que fue luego reforzada con llaves de hierro y concreto.

Comenzaron también las tareas de azotado impermeable en los muros perimetrales. Se colocó revoque compuesto de cemento y arena y se realizó terminación con fratacho y fieltro de goma espuma.

En la cara interna del muro que da a la línea municipal, se aplicó una aislación impermeable vertical compuesta de mortero hidrófugo y, sobre éste, se colocó revoque grueso con la terminación descrita anteriormente.

Se llevó a cabo la demolición de la chimenea que se encontraba en la azotea del fondo, se anularon los conductos, se completó la mampostería y se recuadraron las mochetas.

Se retiraron los perfiles doble T que actuaban de soporte del tanque de reserva, se demolió el saliente de hormigón armado que estaba en la medianera del fondo y se terminó con revoque.

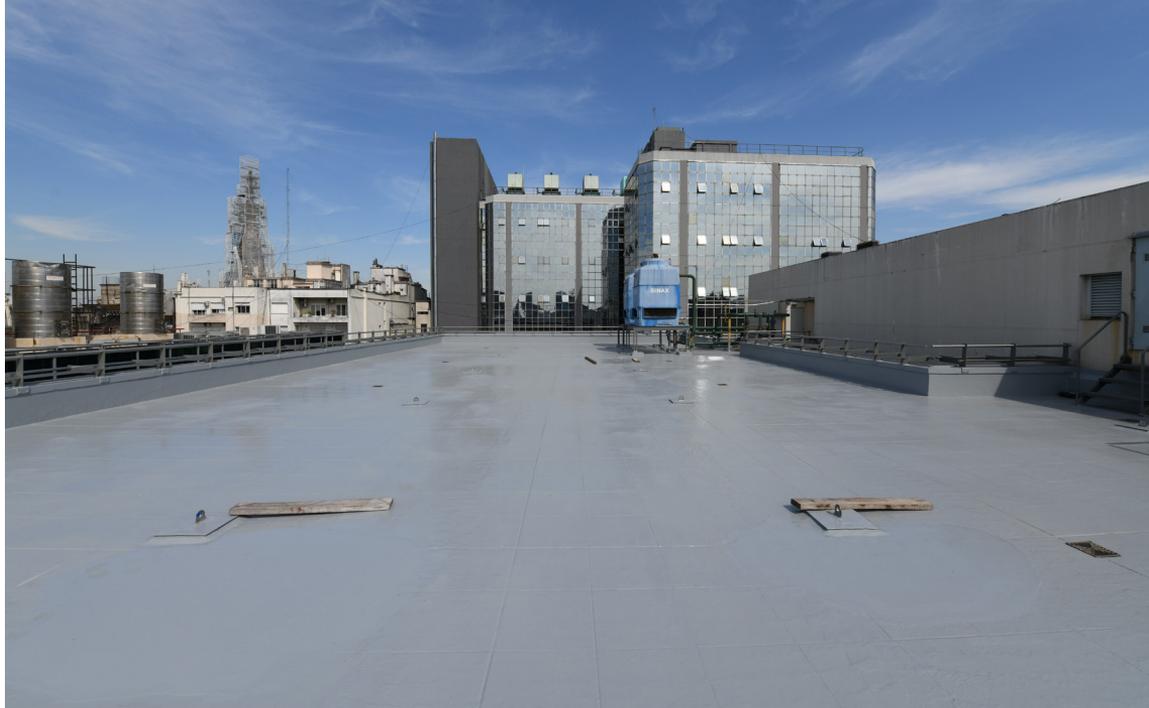
IMPERMEABILIZACIÓN ANEXOS B Y C

En la terraza del Anexo C se colocó antióxido y se aplicó pintura en la base de la torre de enfriamiento, la puerta de acceso a la terraza, la puerta de la sala de máquinas y la escalera metálica.

Con respecto a las barandas, se retiraron los soportes de las mismas, se retiró el revoque y las brocas sueltas y, a continuación, se rellenaron con hormigón dichos sectores.

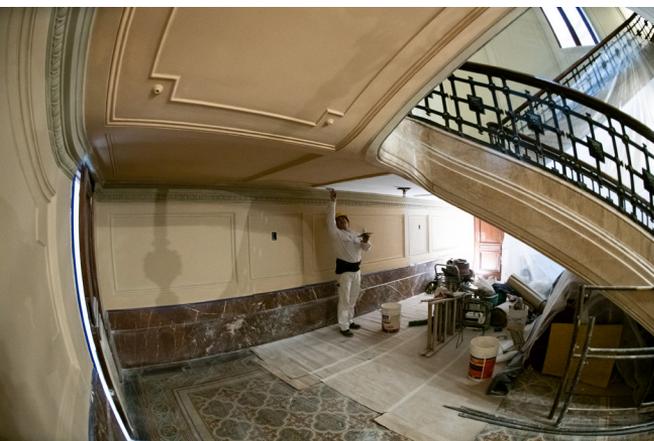
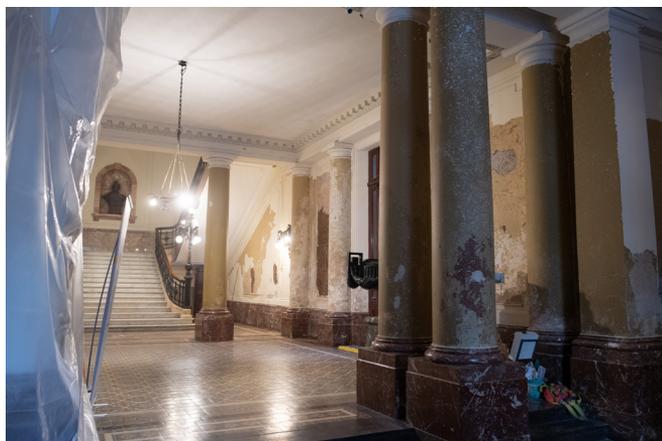
ACONDICIONAMIENTO PALACIO

En cuanto a la intervención, se avanzó con los procesos de fosfatizado y aplicación de antióxido en columnas.

Durante el proceso de decapado de muros se verificó que el sustrato se encontraba deteriorado por lo que se procedió a la reintegración mediante la aplicación de revoque grueso y fino.

Se observó que los elementos premoldeados tales como modillones y dentículos, y algunas superficies como friso y platabandas, estaban obrados en material original color ocre. Se presume que se trataría del mismo material -similar piedra ocre- que se encontró en los marcos de ventanas -frontis con acróteras, jambas, antepechos de metopas y triglifos- de la cara opuesta del patio. En este caso se tomó una muestra que fue llevada al laboratorio de análisis químicos para su identificación.

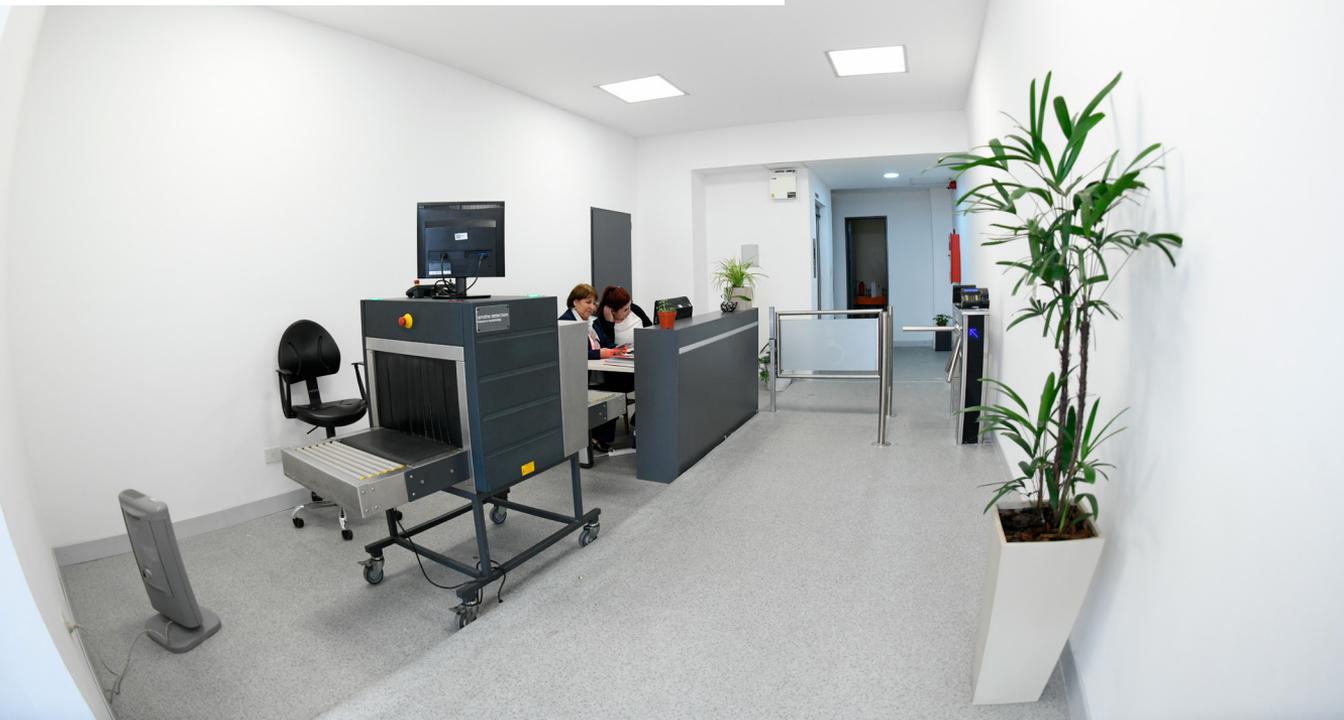
HALL ACCESO ANEXO B

En el presente período se dio inicio a la obra de remodelación del Hall de Acceso del Anexo B, realizada con personal propio de la HCDN.

El *taller de albañilería* se encargó de la demolición de tabiquería divisoria y cielorrasos suspendidos. Se llevó a cabo la remoción, anulación y reacondicionamiento de instalaciones existentes y se reubicó un tablero seccional y la central de protección contra incendios. Se realizó el armado de cielorrasos y tabiquería: se colocaron soleras, montantes, placas de yeso y una nueva puerta con su respectivo marco.
